**Subprograma de  
Monitoramento dos  
Processos Erosivos  
RELATÓRIO 08**

**Programa de Monitoramento  
do Rio São Francisco Durante  
o Período de Vazão Reduzida**

Fevereiro de 2018

*Preparado para:*  
**COMPANHIA HIDRO ELÉTRICA DO SÃO FRANCISCO - CHESF**  
*Recife - PE*

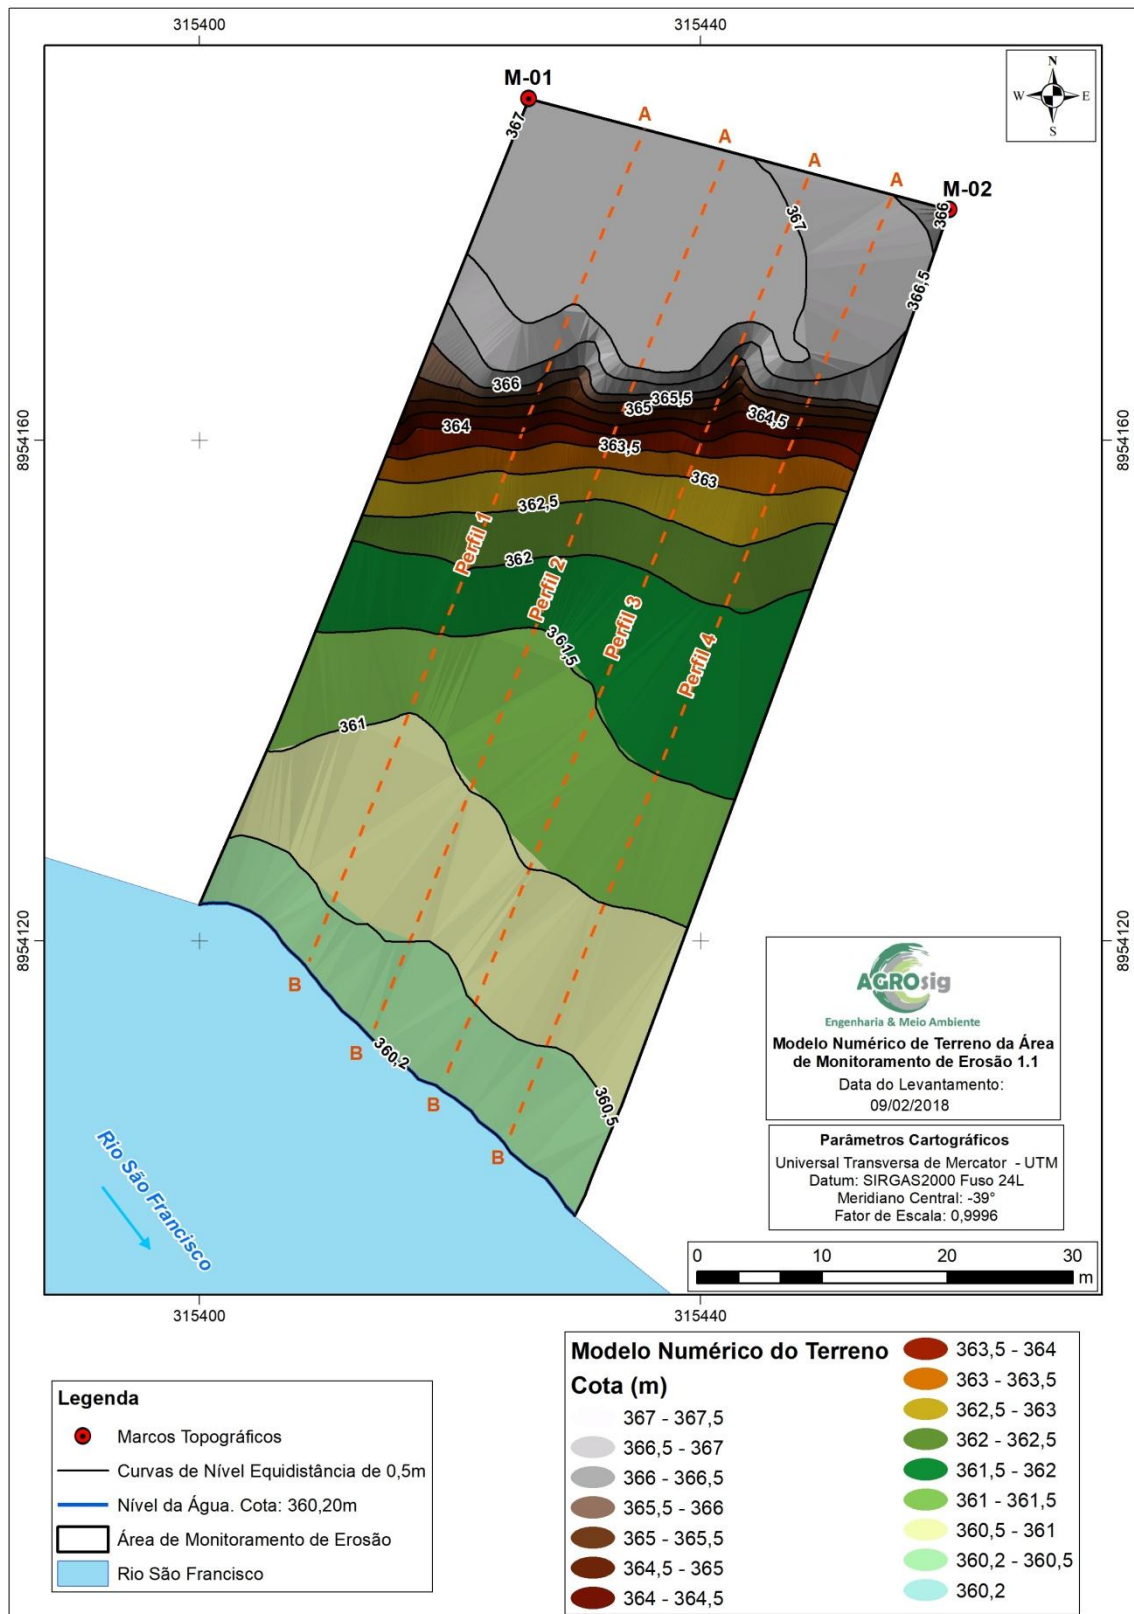
**Figura 4 - Modelo Numérico de Terreno da Área 1.1.**

| Inclinação Média do Talude no Perfil 03 | 16,16° |
| Inclinação Média do Talude no Perfil 04 | 30,92° |

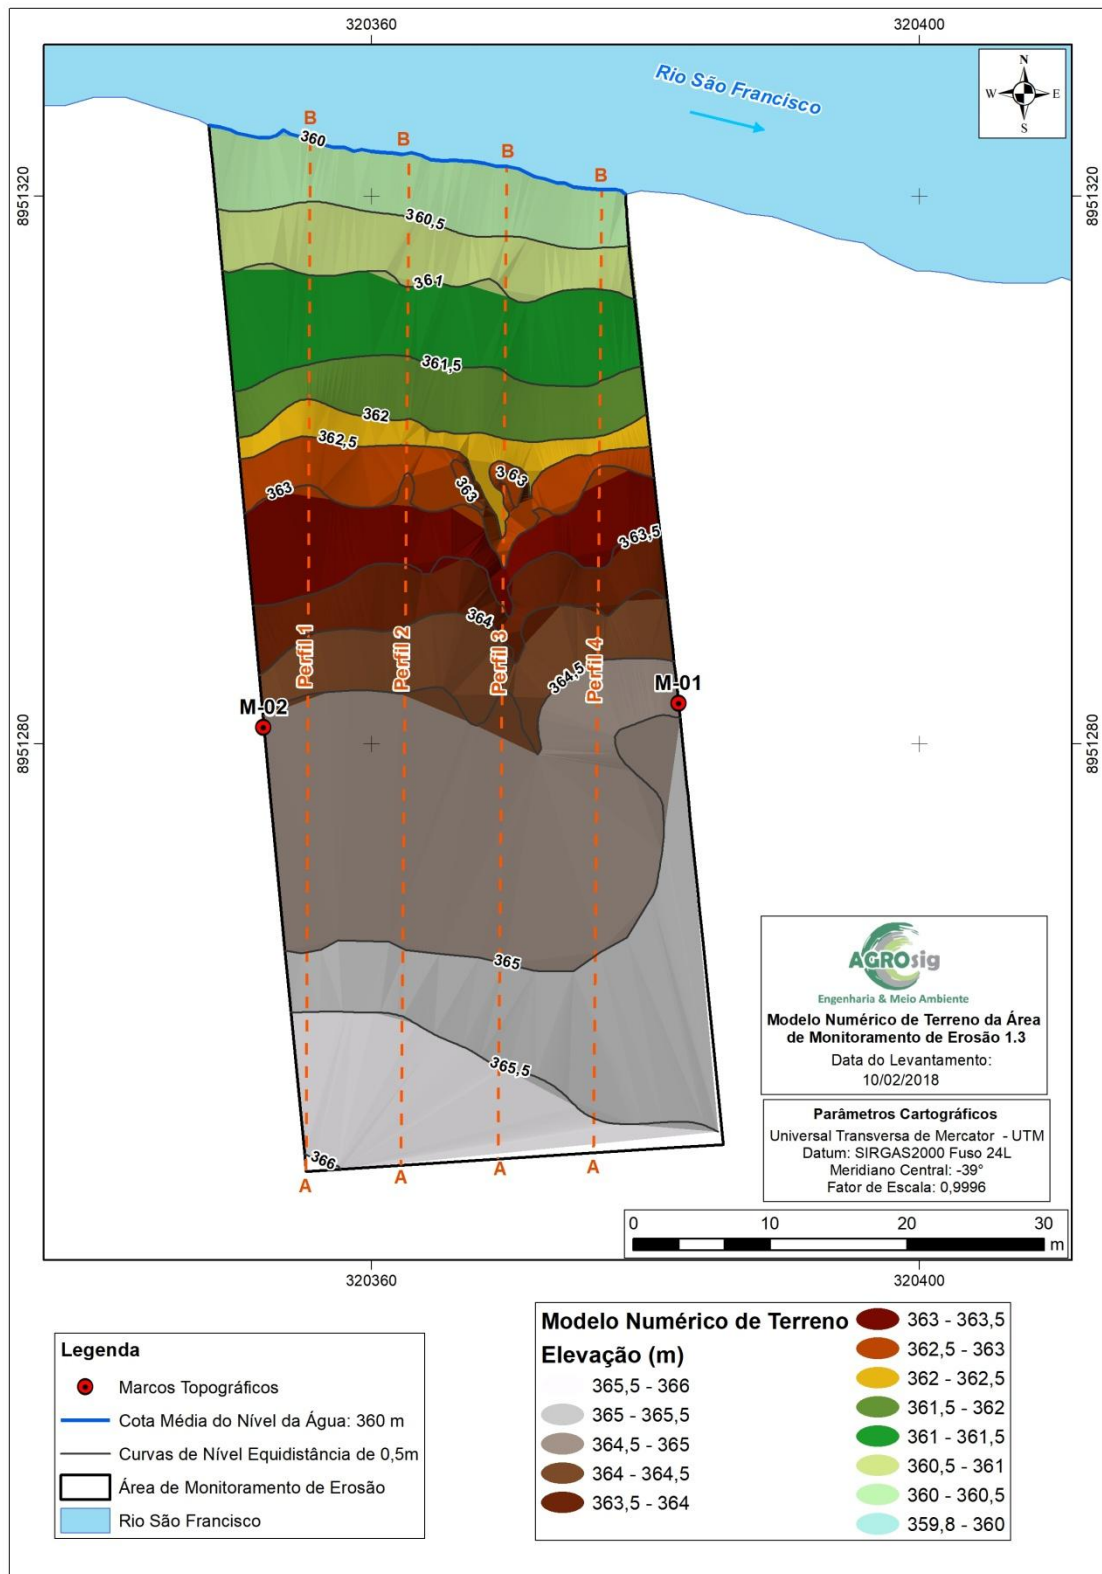
**Figura 7 - Modelo Numérico de Terreno da Área 1.3.**

| <b>Inclinação Média do Talude no Perfil 03</b> | 29,65° |
| <b>Inclinação Média do Talude no Perfil 04</b> | 23,22° |

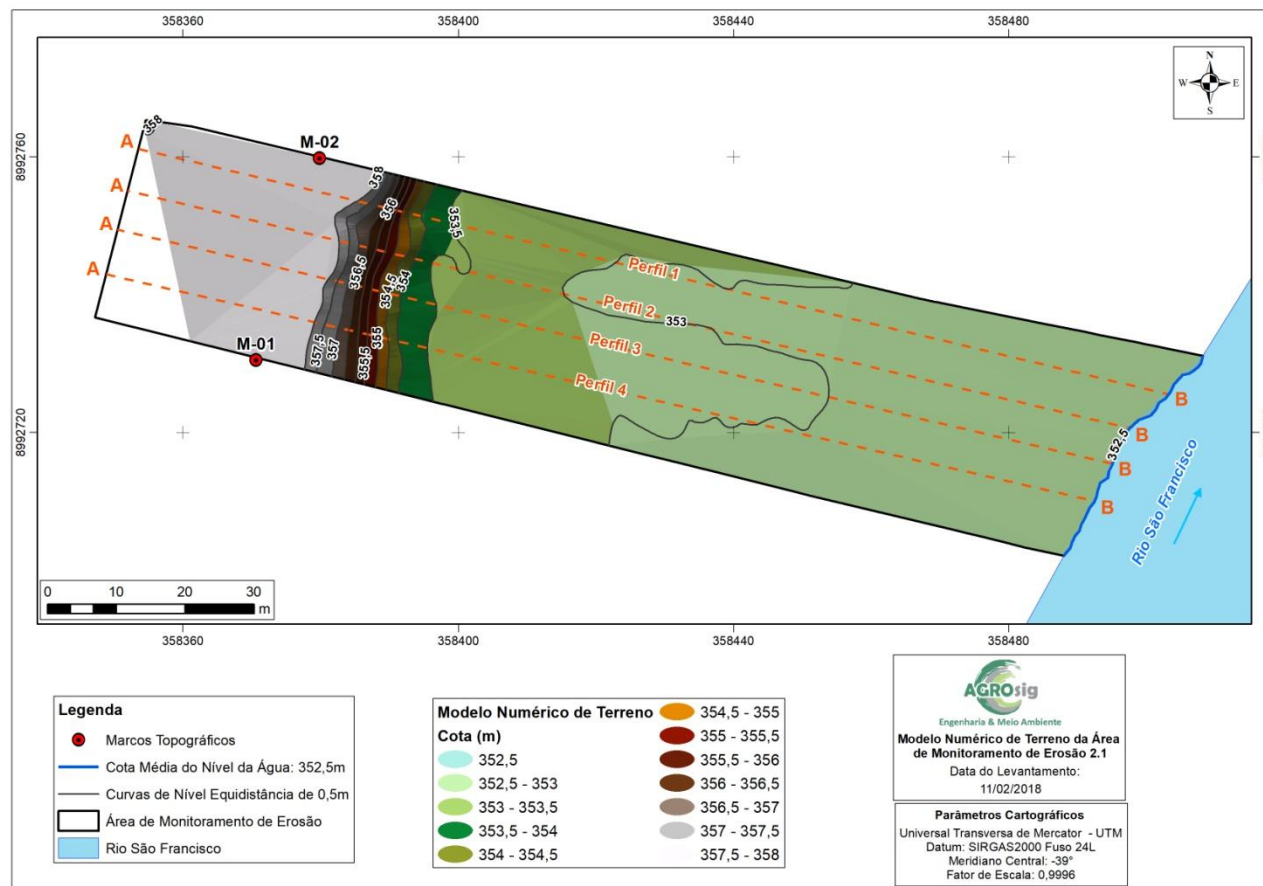
**Figura 10 - Modelo Numérico de Terreno da Área 2.1.**

| Inclinação Média do Talude no Perfil 03 | 20,91° |
| Inclinação Média do Talude no Perfil 04 | 19,53° |

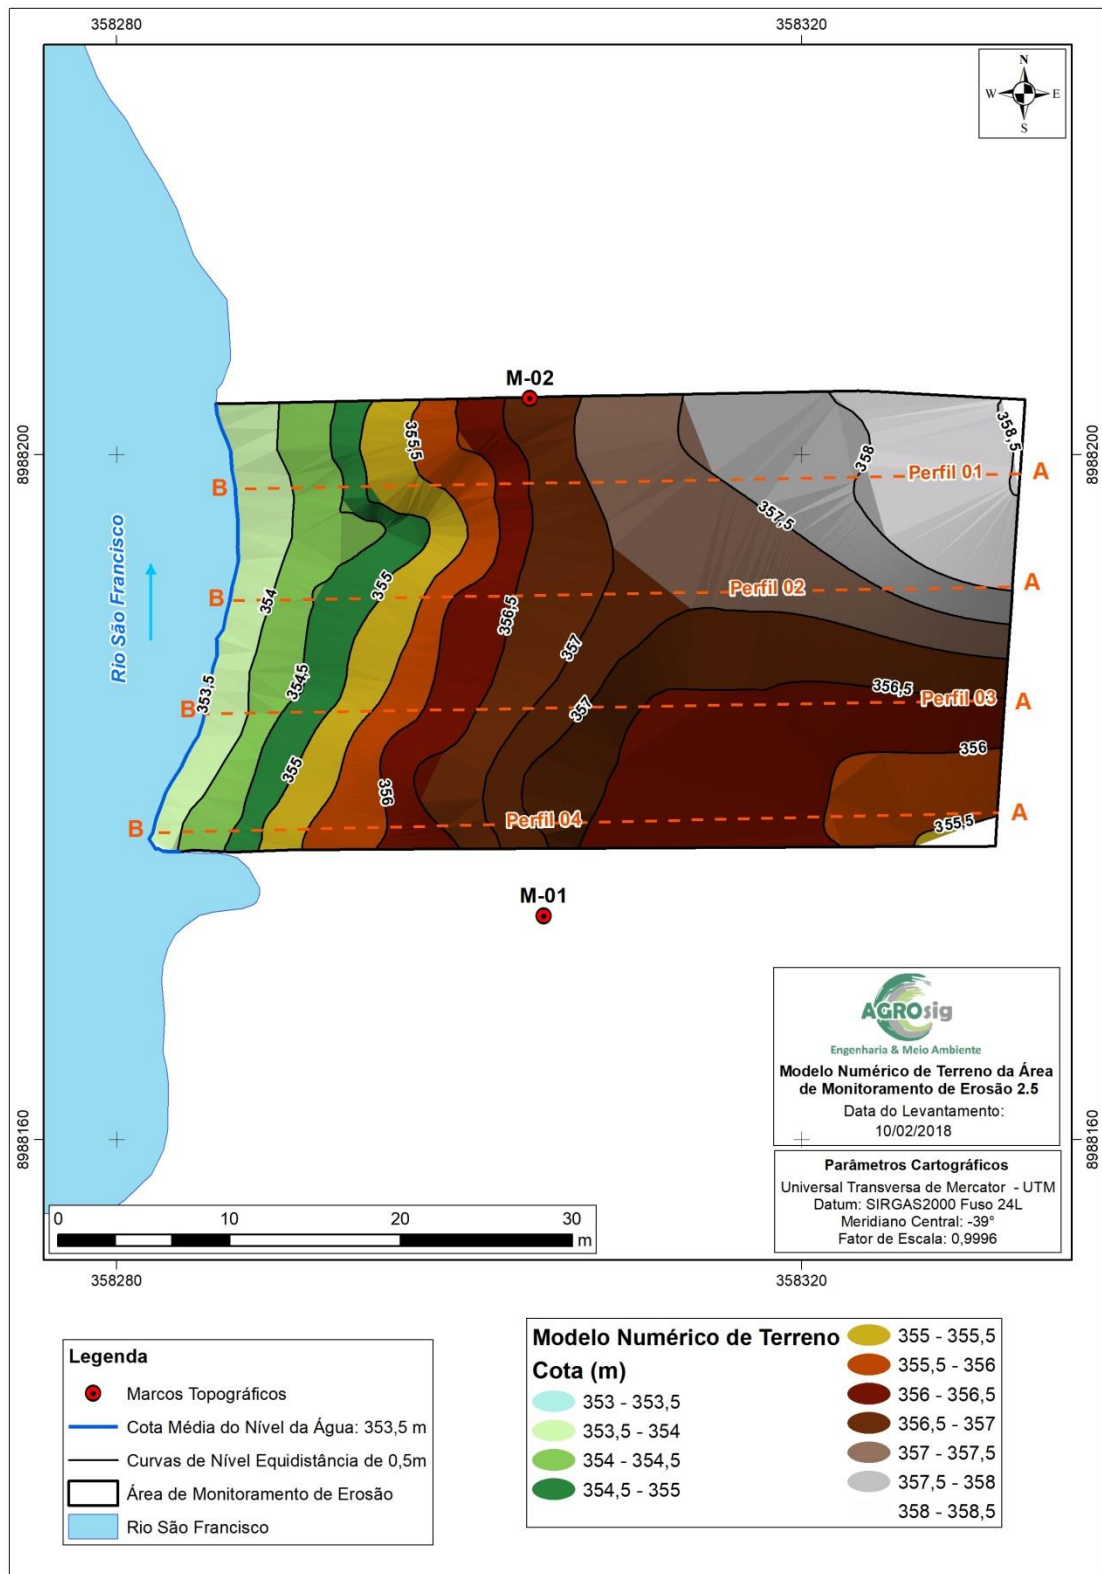
**Figura 13 - Modelo Numérico de Terreno da Área 2.5.**

| Inclinação Média do Talude no Perfil 03 | 10,68° |
| Inclinação Média do Talude no Perfil 04 | 10,11° |

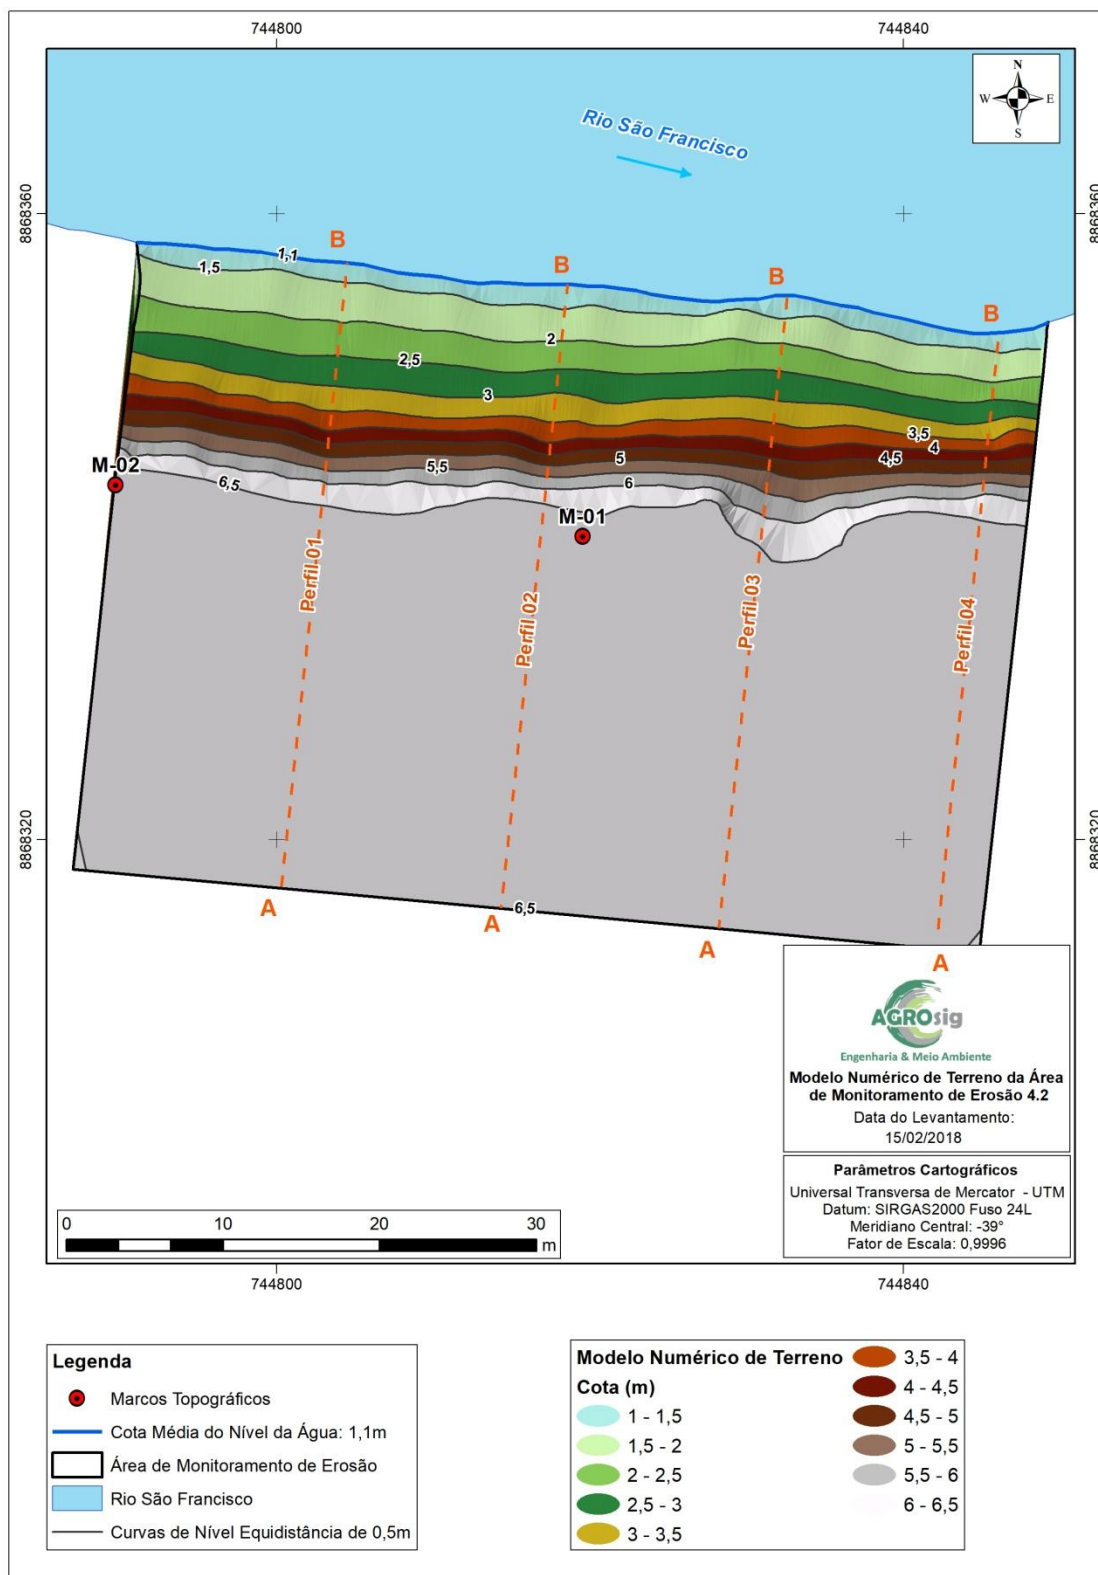
**Figura 16 - Modelo Numérico de Terreno da Área 4.2.**

| Inclinação Média do Talude no Perfil 03 | 20,59° |
| Inclinação Média do Talude no Perfil 04 | 26,13° |

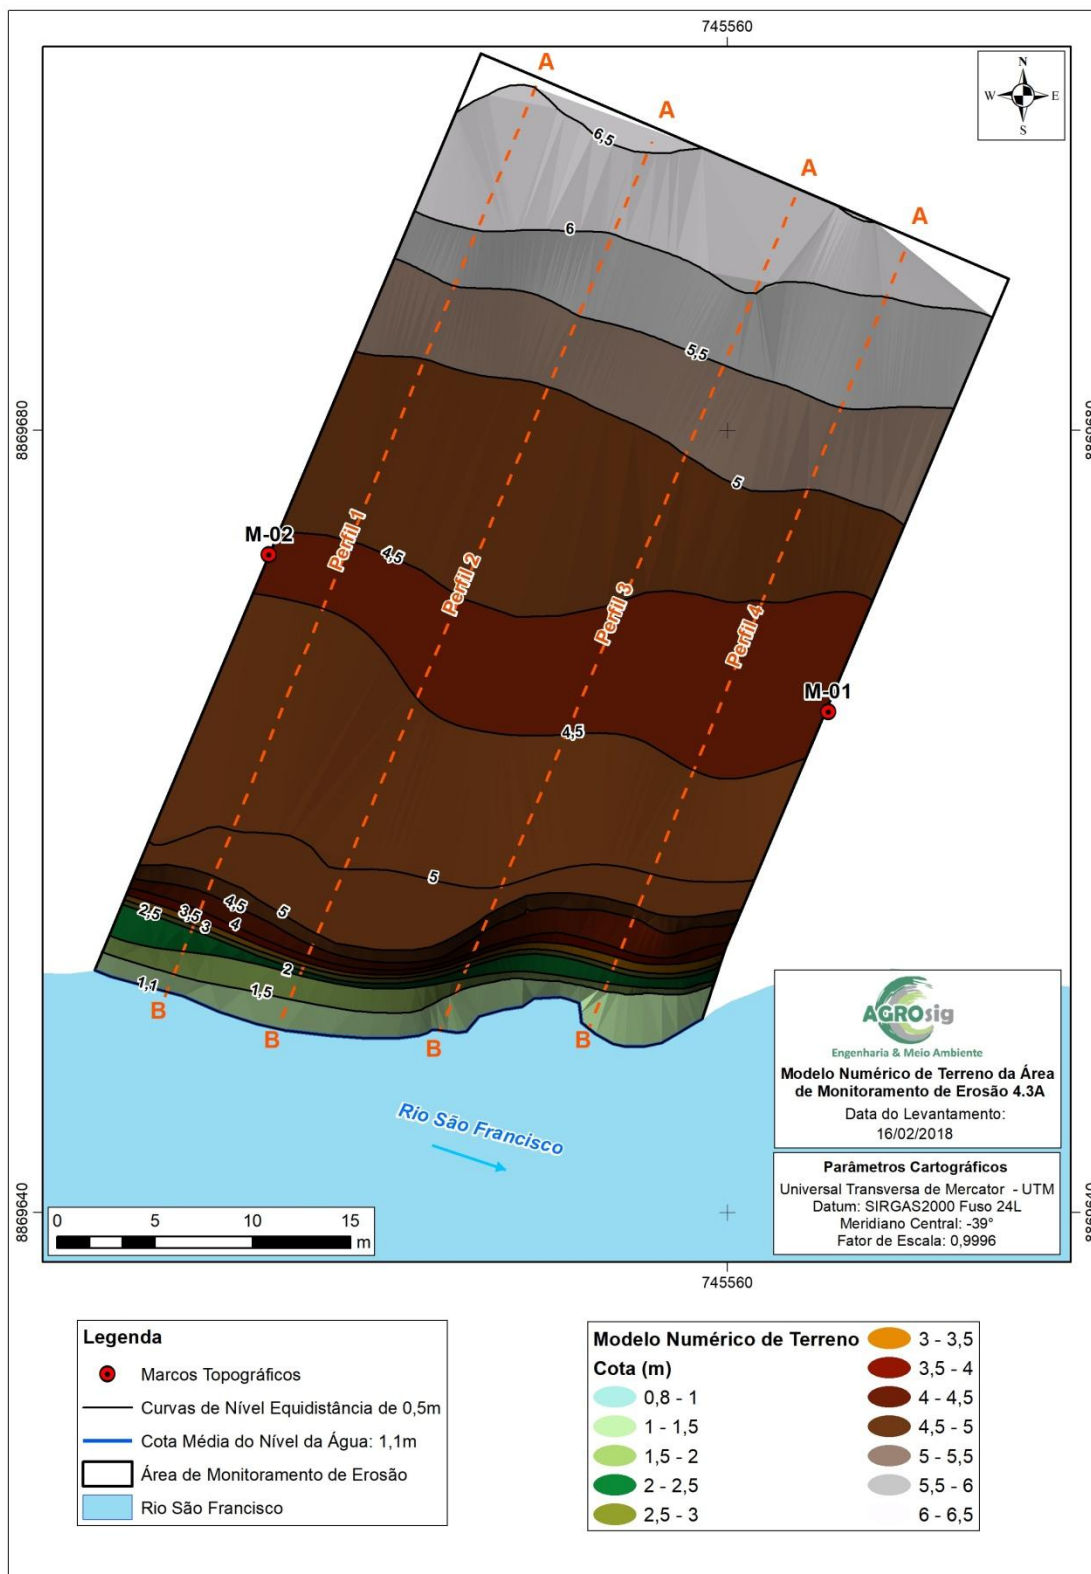
**Figura 19 - Modelo Numérico de Terreno da Área 4.3A.**

| Inclinação Média do Talude no Perfil 03 | 37,64° |
| Inclinação Média do Talude no Perfil 04 | 34,80° |

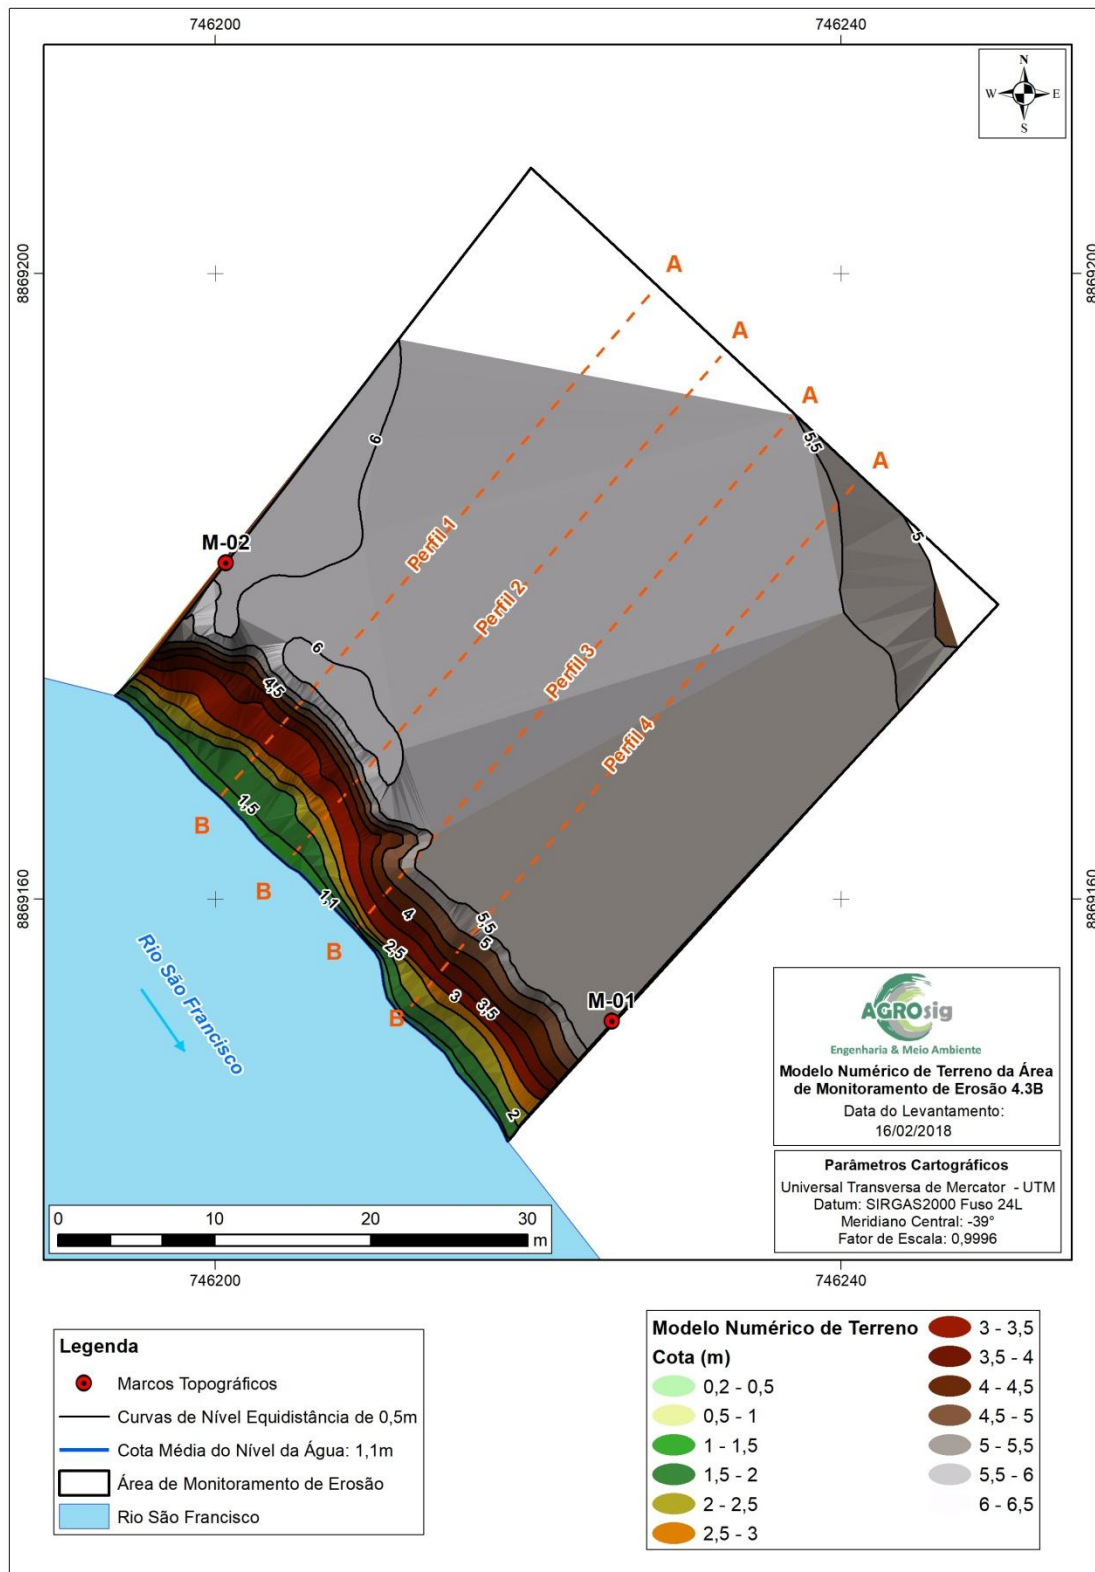
**Figura 22 - Modelo Numérico de Terreno da Área 4.3B.**

| Inclinação Média do Talude no Perfil 03 | 27,52° |
| Inclinação Média do Talude no Perfil 04 | 26,74° |

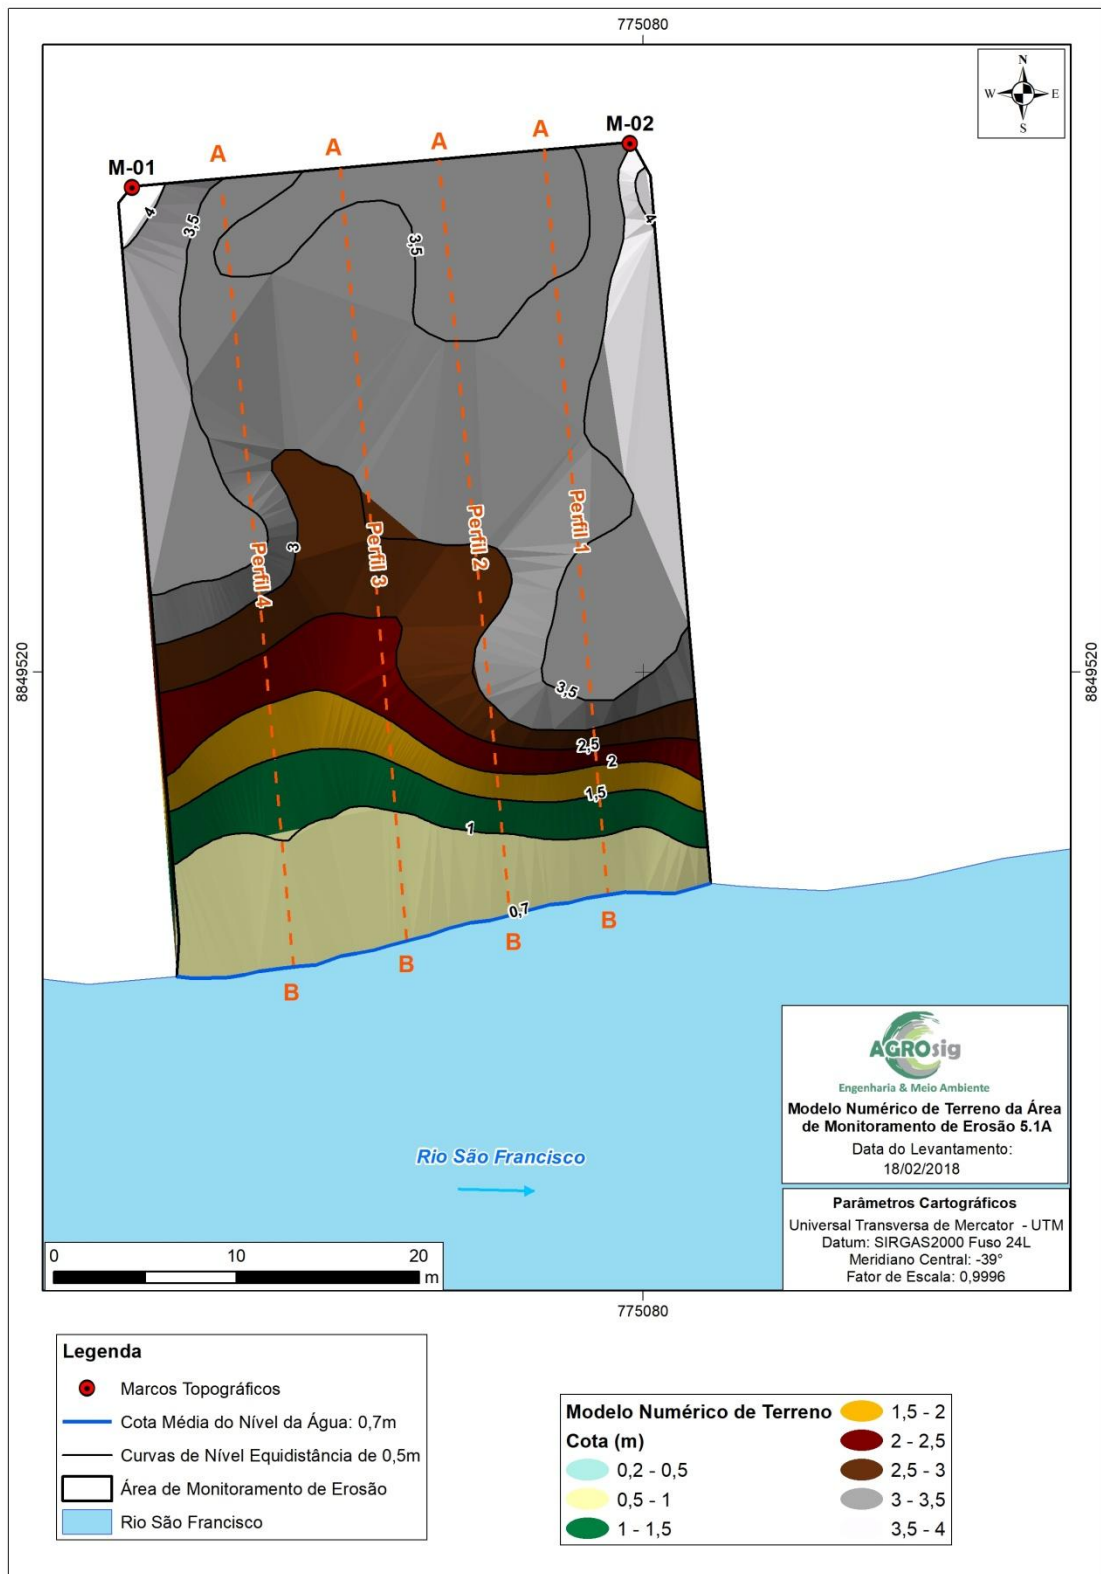
**Figura 25 - Modelo Numérico de Terreno da Área 5.1A.**

| Inclinação Média do Talude no Perfil 03 | 10,28° |
| Inclinação Média do Talude no Perfil 04 | 12,12° |

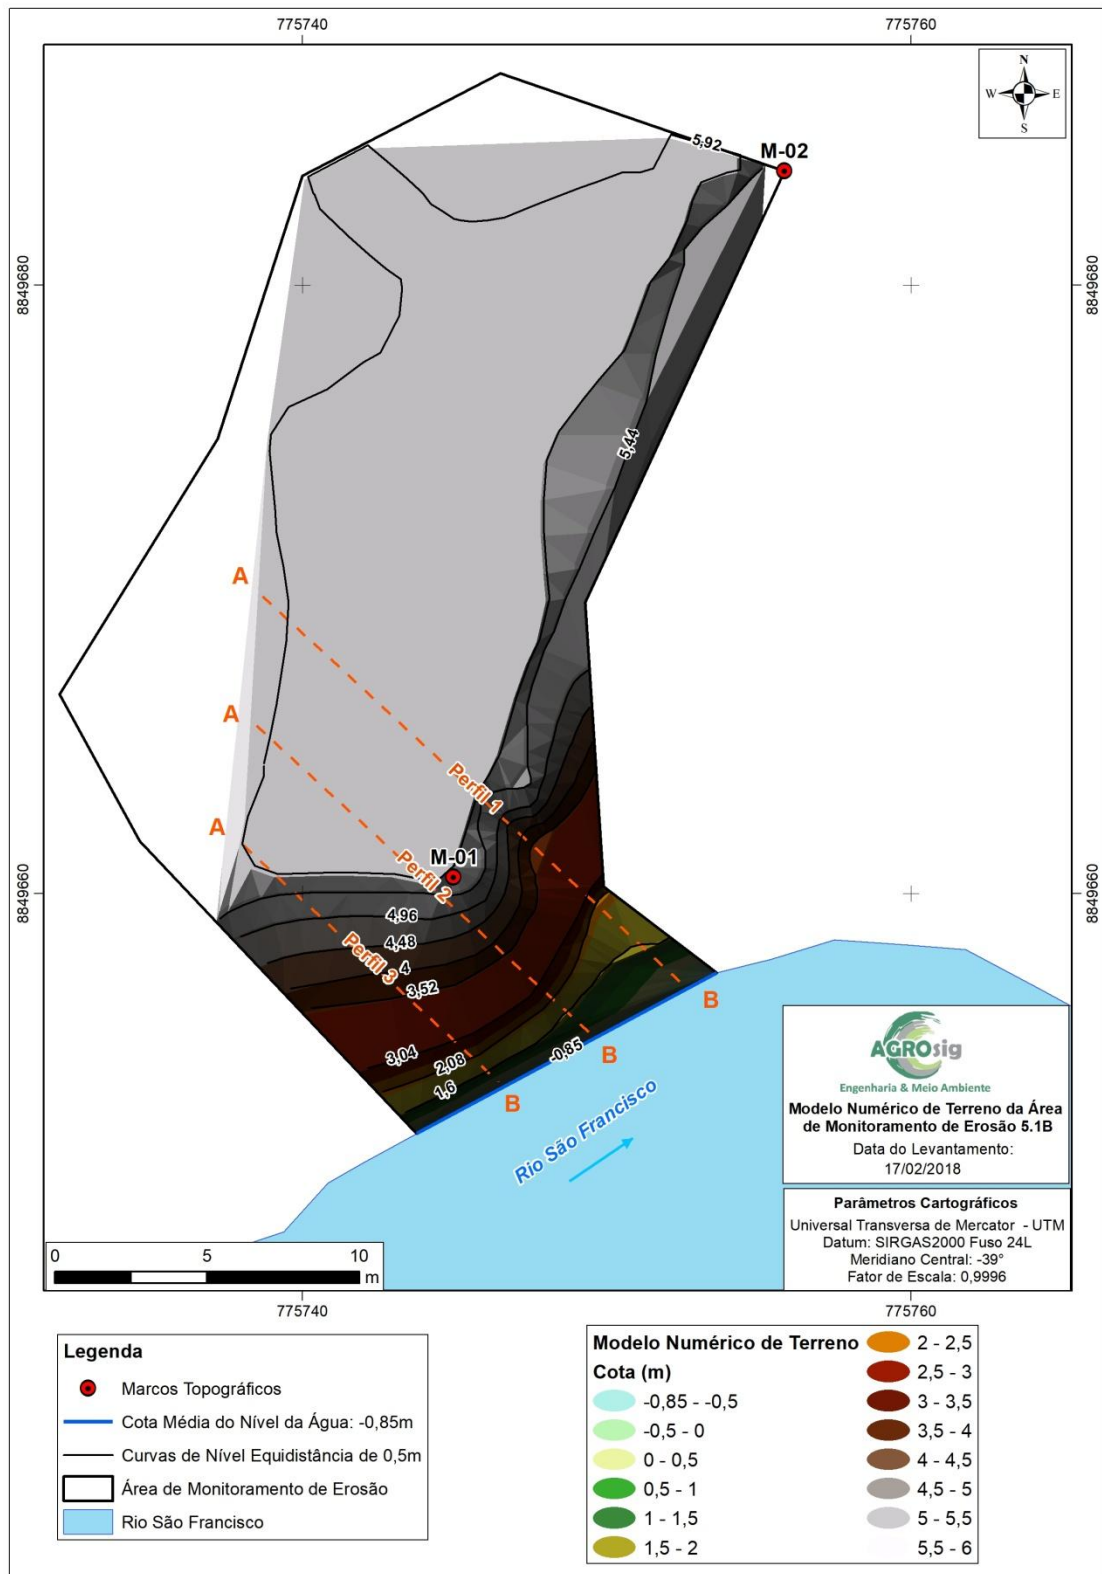
**Figura 28 - Modelo Numérico de Terreno da Área 5.1B.**

| Inclinação Média do Talude no Perfil 03 | 32,73° |

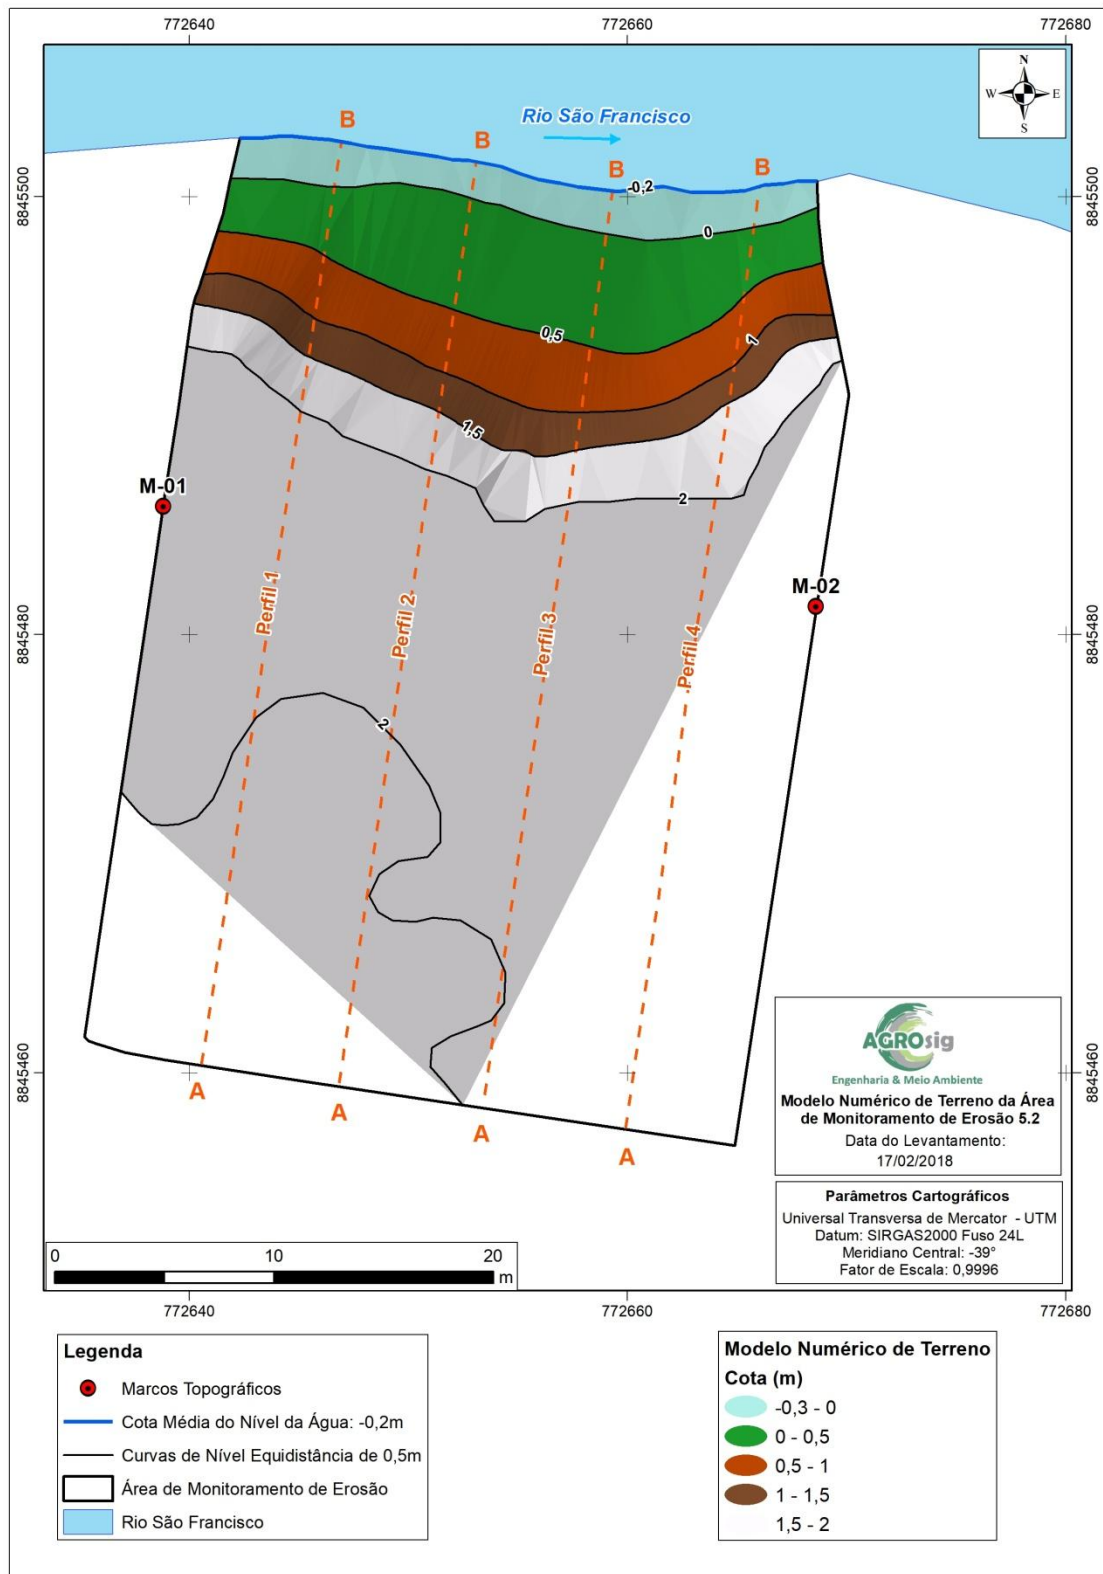
**Figura 31 - Modelo Numérico de Terreno da Área 5.2.**

| <b>Inclinação Média do Talude no Perfil 04</b> | 10,22° |

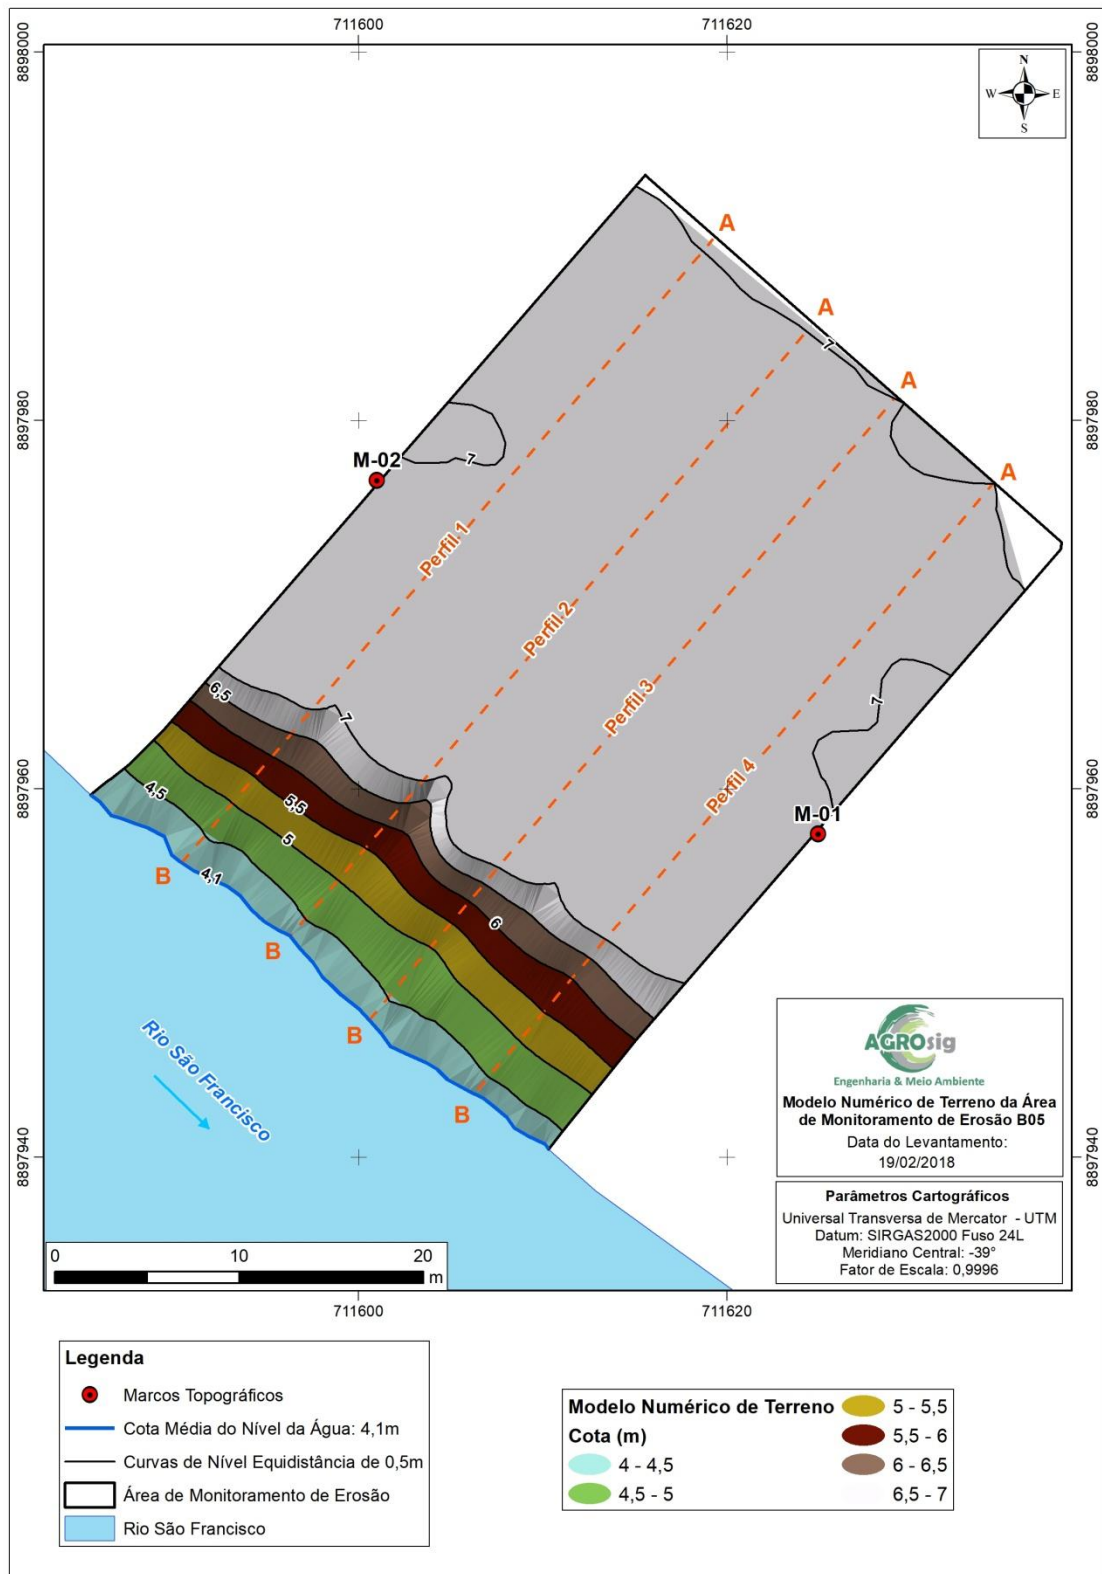
**Figura 34 - Modelo Numérico de Terreno da Área B-05.**

| Inclinação Média do Talude no Perfil 04 | 14,17° |

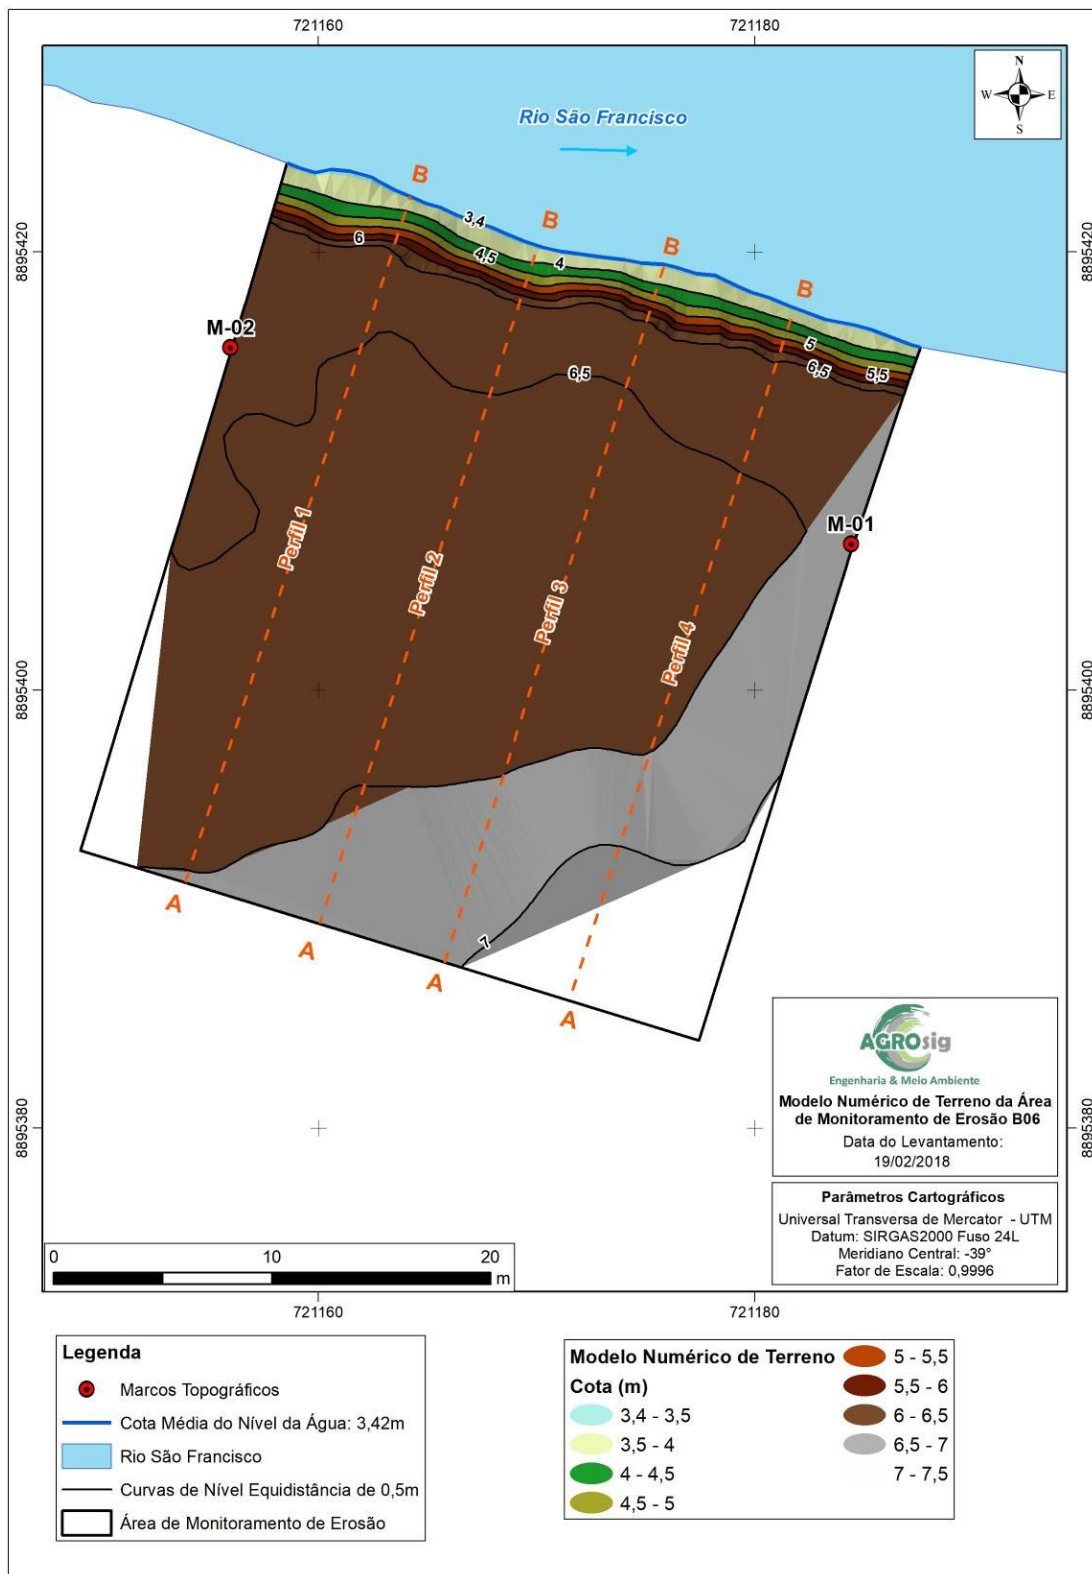
**Figura 37 - Modelo Numérico de Terreno da Área B-06.**

| <b>Inclinação Média do Talude no Perfil 04</b> | 48,88° |

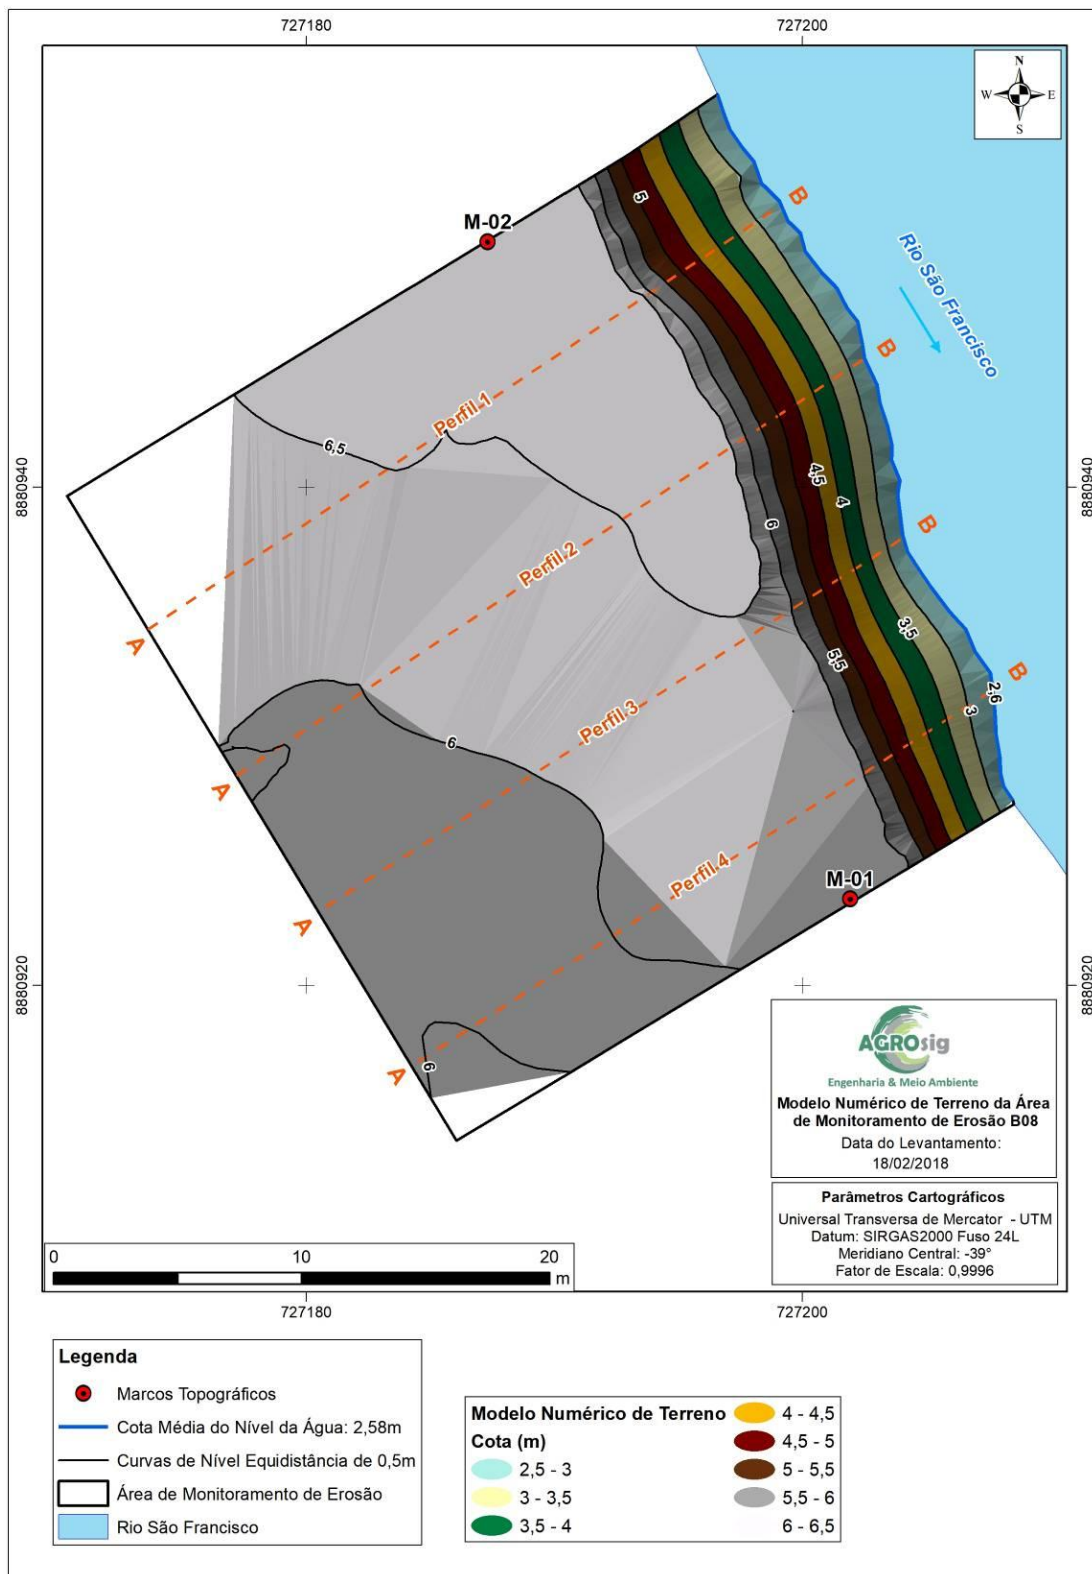
**Figura 40 - Modelo Numérico de Terreno da Área B-08.**

| Inclinação Média do Talude no Perfil 04 | 30,19° |
