**Subprograma de  
Monitoramento dos  
Processos Erosivos  
RELATÓRIO 08**

**Programa de Monitoramento  
do Rio São Francisco Durante  
o Período de Vazão Reduzida**

Fevereiro de 2018

*Preparado para:*  
**COMPANHIA HIDRO ELÉTRICA DO SÃO FRANCISCO - CHESF**  
*Recife - PE*

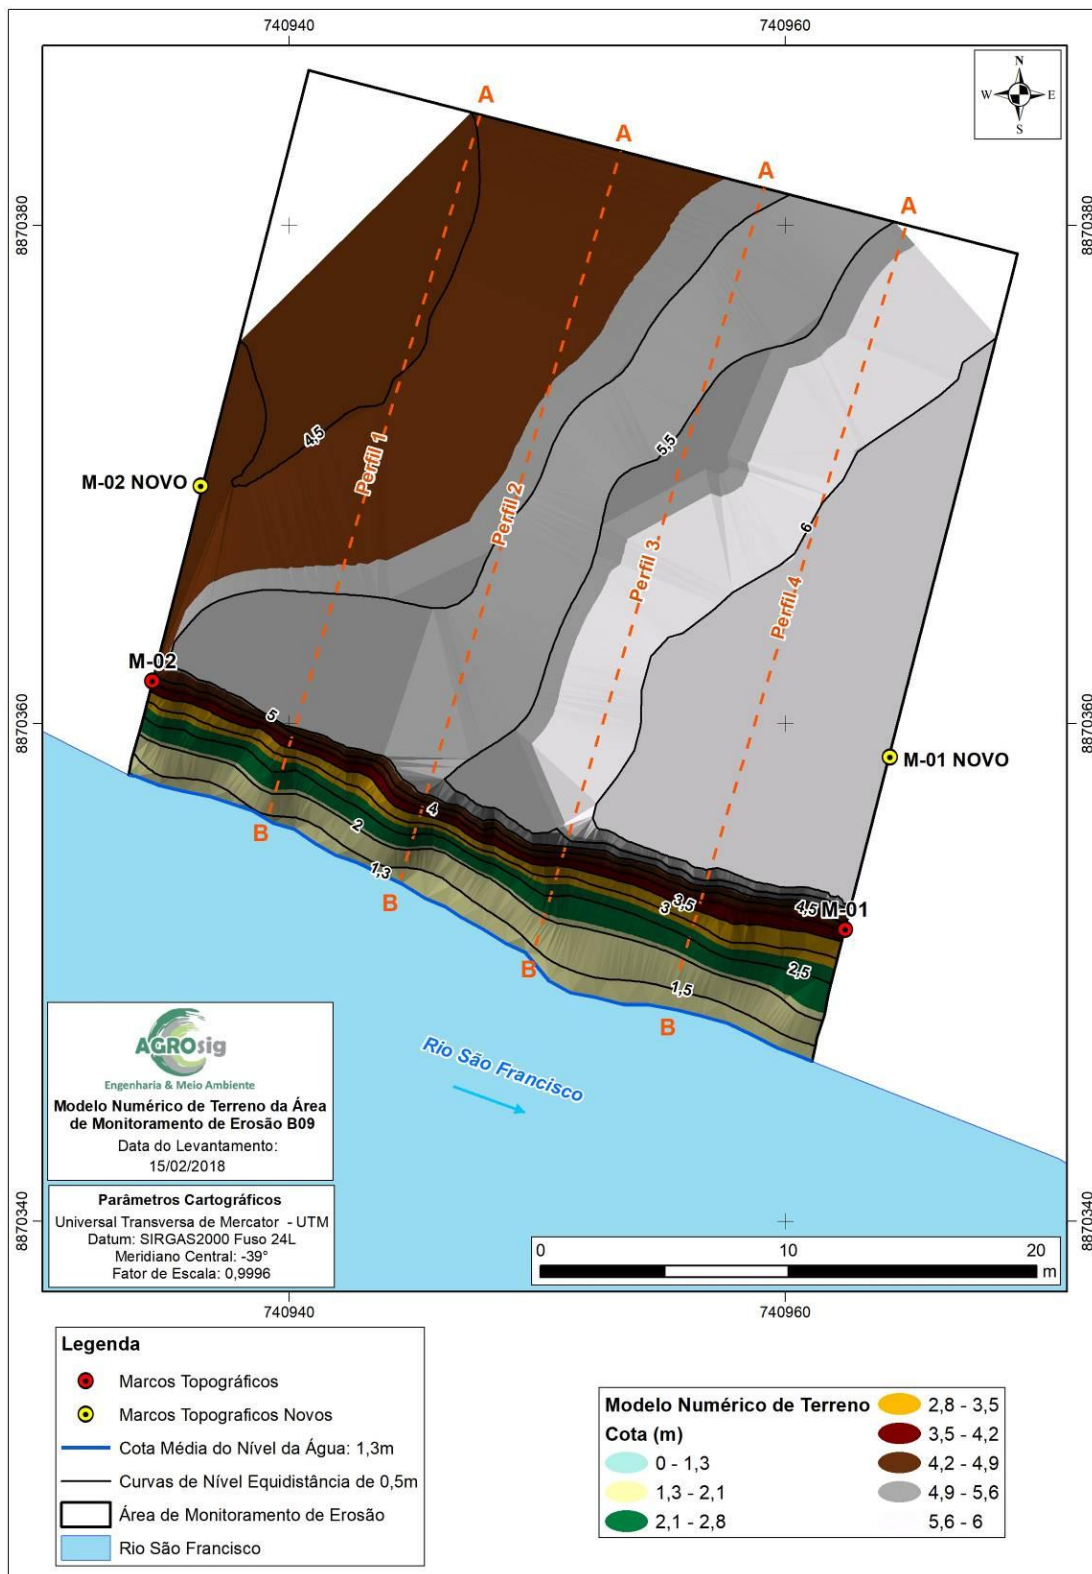
**Figura 43 - Modelo Numérico de Terreno da Área B-09.**

| Inclinação Média do Talude no Perfil 05 | 47,22° |

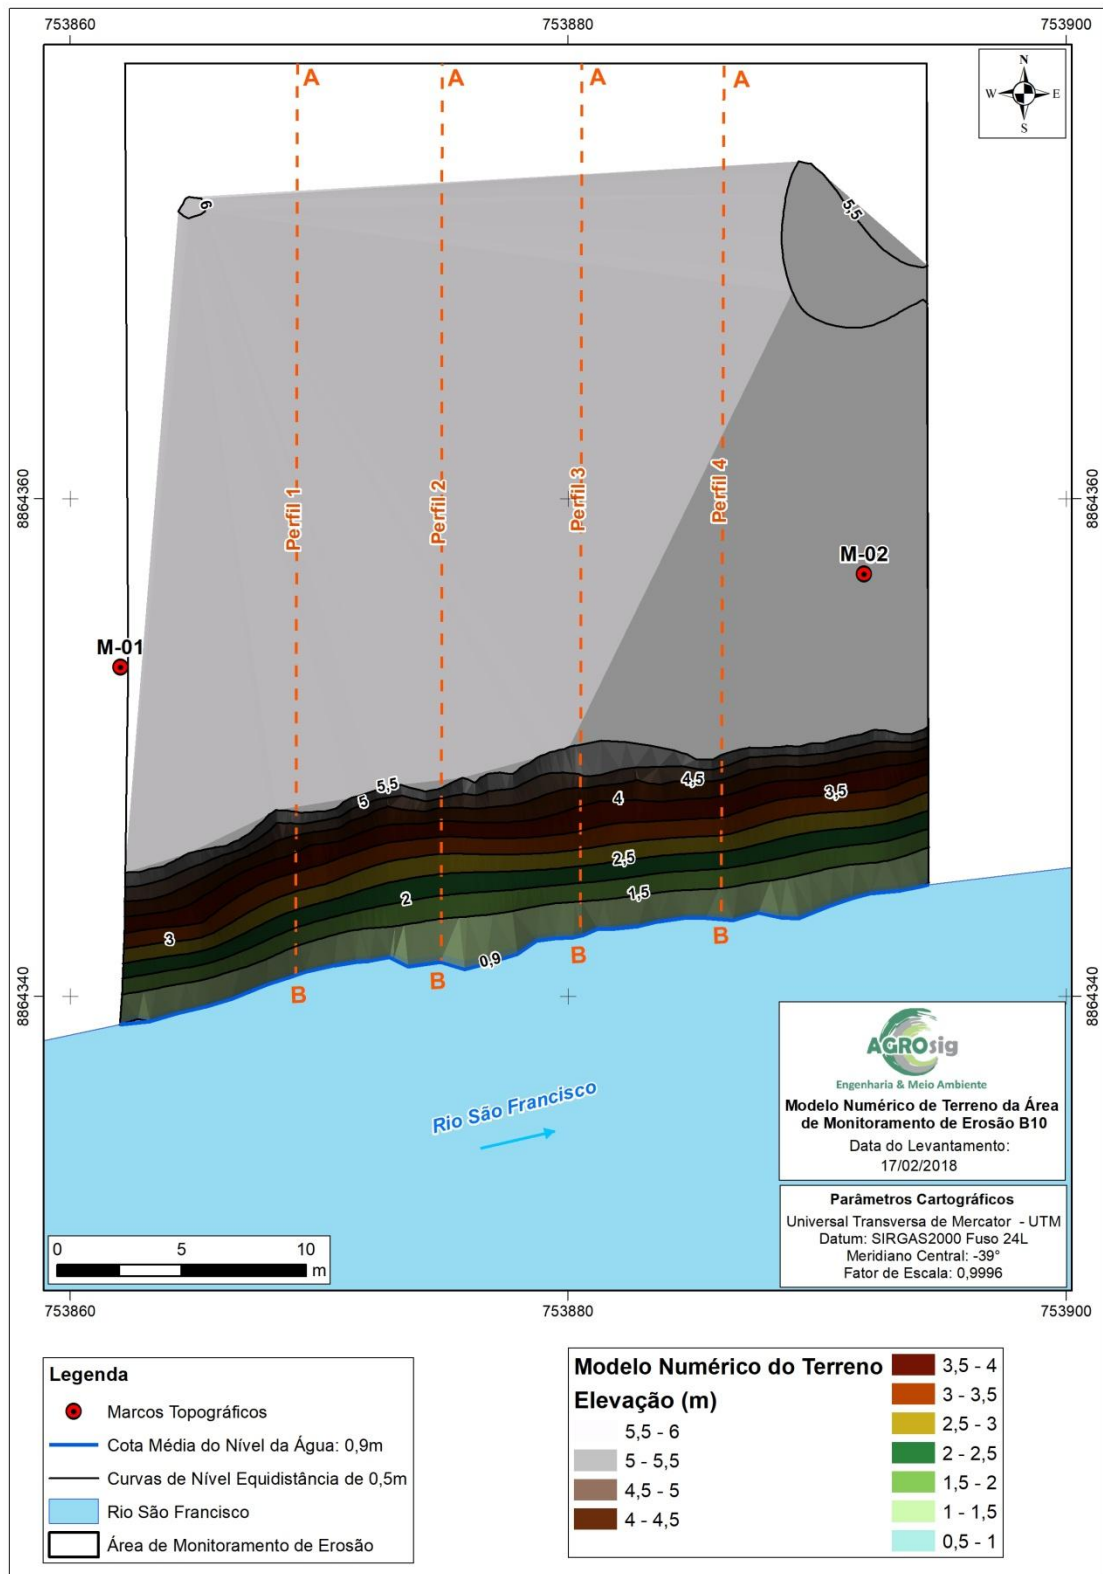
**Figura 46 - Modelo Numérico de Terreno da Área B-10.**

| Inclinação Média do Talude no Perfil 04 | 37,76° |
