**Subprograma de  
Monitoramento dos  
Processos Erosivos  
RELATÓRIO 02**

**Programa de Monitoramento  
do Rio São Francisco Durante  
o Período de Vazão Reduzida**

**Chesf**  
COMPANHIA HIDRO ELÉTRICA  
DO SÃO FRANCISCO

Setembro de 2017

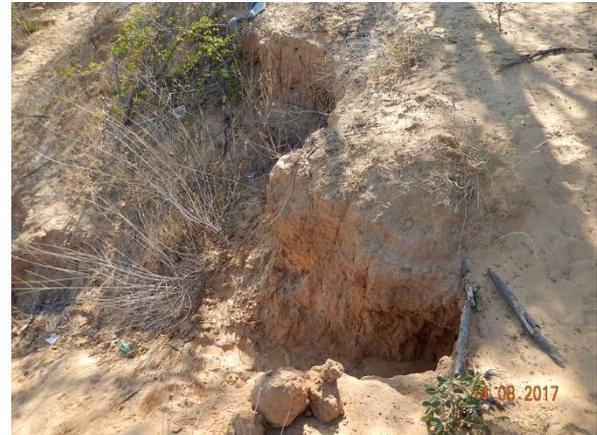
**Foto 4 - Vista superior do talude com detalhe para a feição erosiva no interior da foto.**

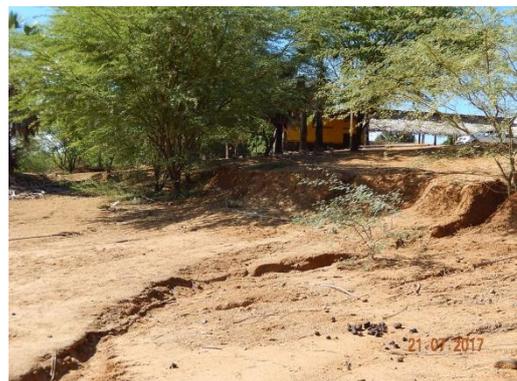
**Foto 10 - Perfil transversal da base do talude.**

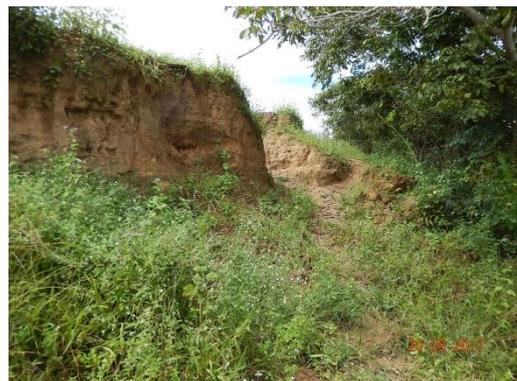
**Foto 36 - Detalhe da frente do talude monitorado.**

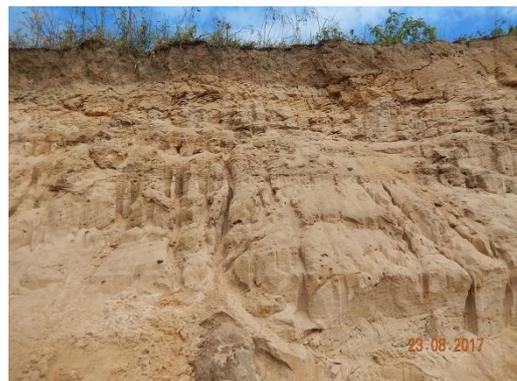
**Foto 61 - Vista frontal do talude com destaque para o ativo desmoronamento da crista.**

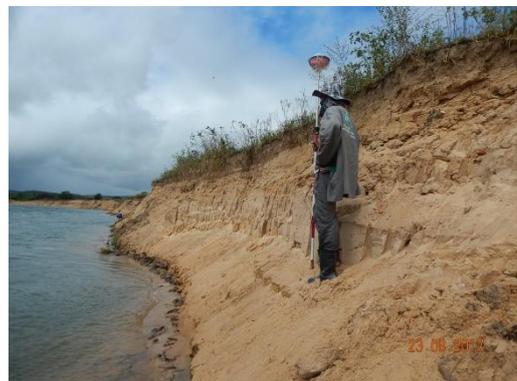
**Foto 63 - Mapeamento realizado na base do talude.**

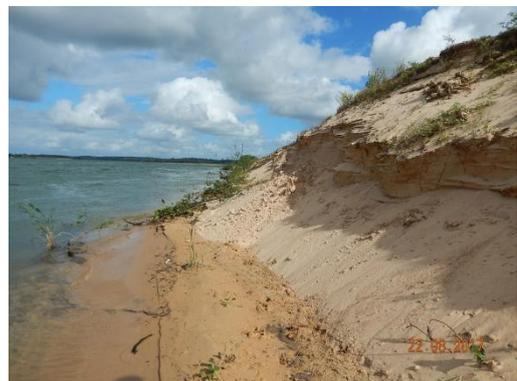
**Foto 69 - Detalhe do solapamento da base do talude.**
