CONTRATANTE:  
**Chesf**  
COMPANHIA HIDRO ELÉTRICA  
DO SÃO FRANCISCO

OSA 2015-088  
Contrato  
CTNE N° 92.2015.3000.00  
Junho de 2018

## Subprograma de Monitoramento dos Processos Erosivos **RELATÓRIO 12**

**Programa de Monitoramento  
do Rio São Francisco Durante  
o Período de Vazão Reduzida**

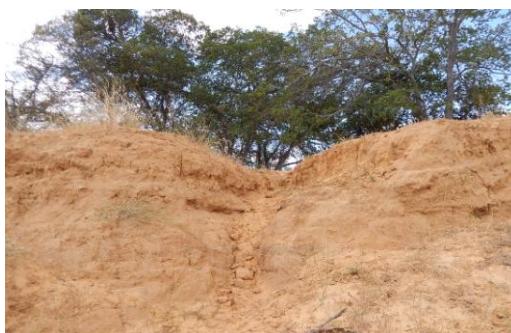
**Foto 3 - Vista frontal do talude exposto.**

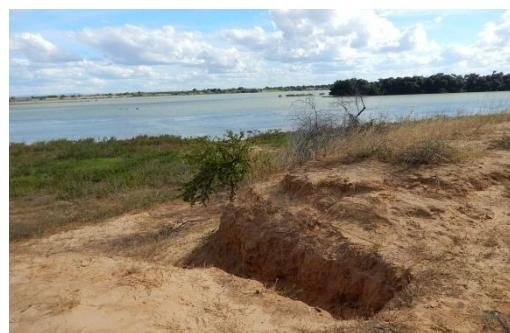
**Foto 4 - Vista superior da feição erosiva que ocorre no talude monitorado.**

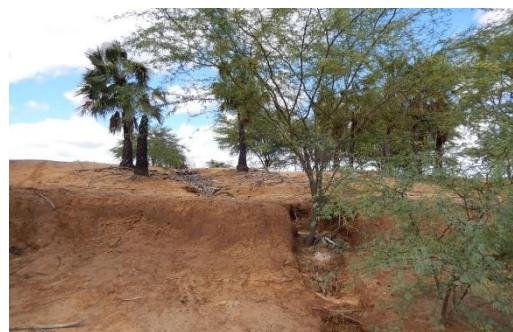
**Foto 10 - Perfil transversal da base do talude.**

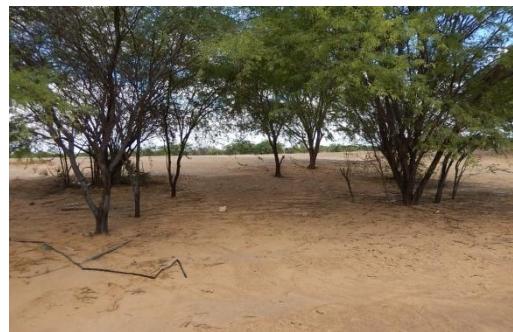
**Foto 12 - Vista geral da parte superior do talude com indivíduos arbóreos isolados.**

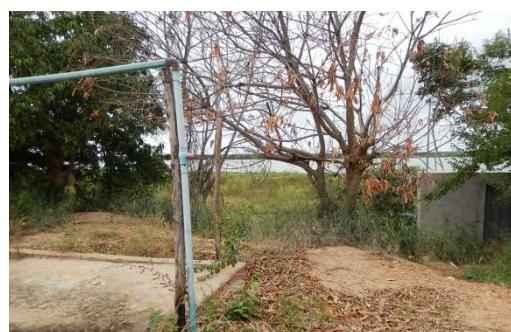
**Foto 16- Vista superior do talude em direção ao rio.**

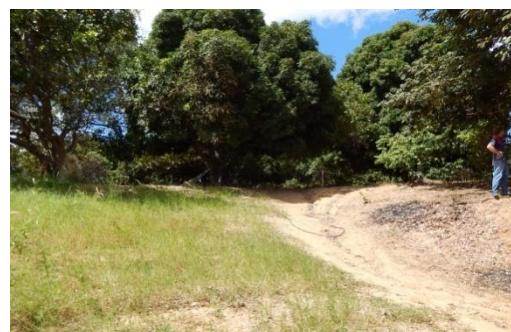
**Foto 20 - Vista da porção frontal da área monitorada.**

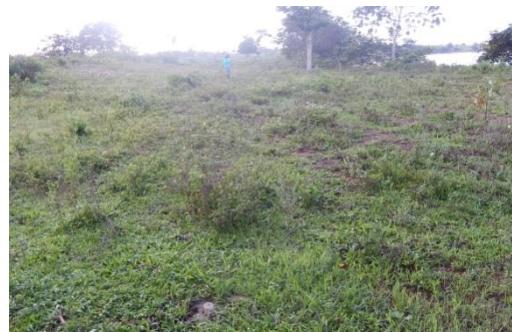
**Foto 32 - Parte superior do talude utilizada com área de pastagem.**

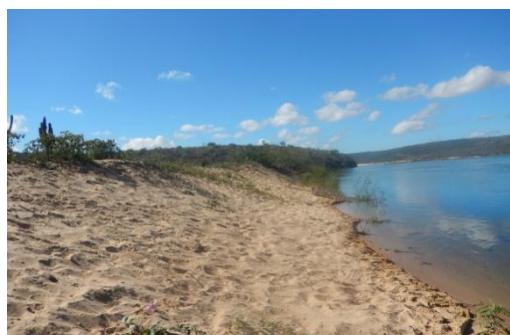
**Foto 55 - Perfil longitudinal do talude monitorado.**

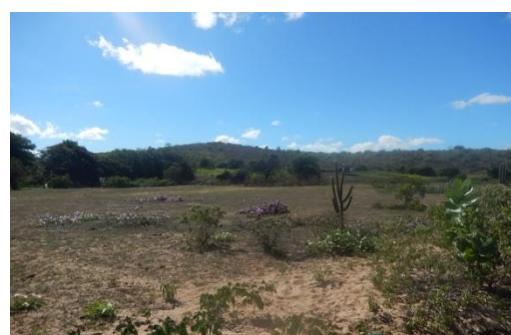
**Foto 56 - Vista da porção superior da área monitorada.**
