**Programa de Monitoramento
dos Processos Erosivos**

RELATÓRIO 01

**Programa de Monitoramento
do Rio São Francisco Durante
o Período de Vazão Reduzida**

Preparado para:
COMPANHIA HIDRO ELÉTRICA DO SÃO FRANCISCO - CHESF
Recife - PE

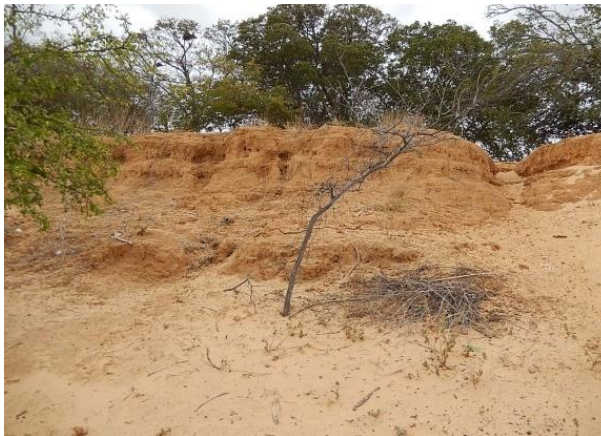
Foto 3 - Vista frontal do talude exposto.

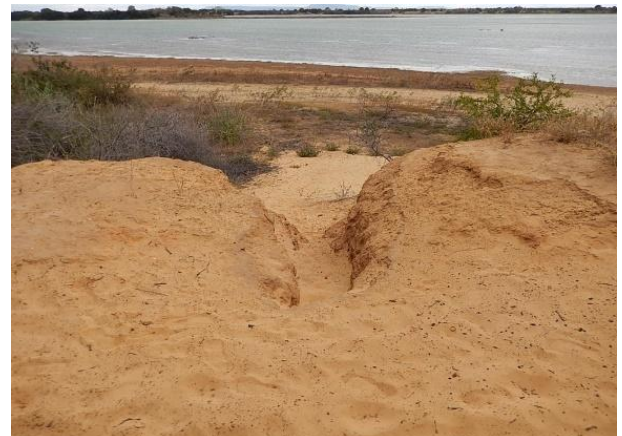
Foto 4 - Vista superior do talude com detalhe para a feição erosiva no interior da foto.

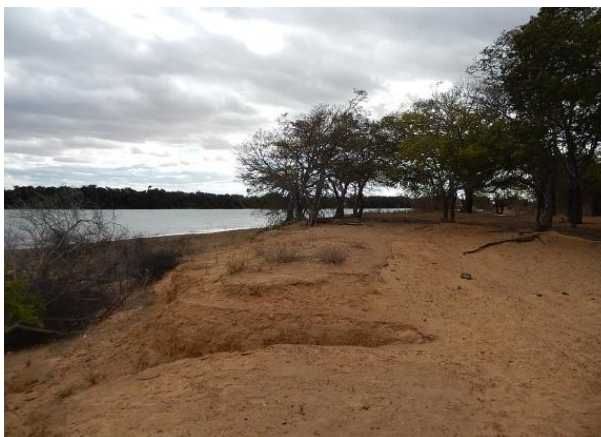
Foto 5 - Vista longitudinal da parte superior do talude.

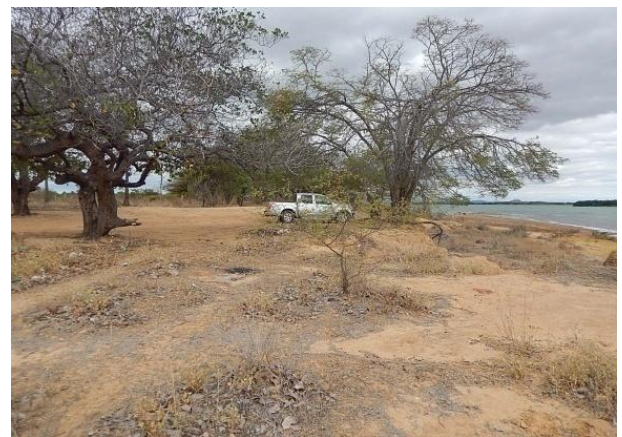
Foto 6 - Vista geral da parte superior do talude com indivíduos arbóreos isolados.

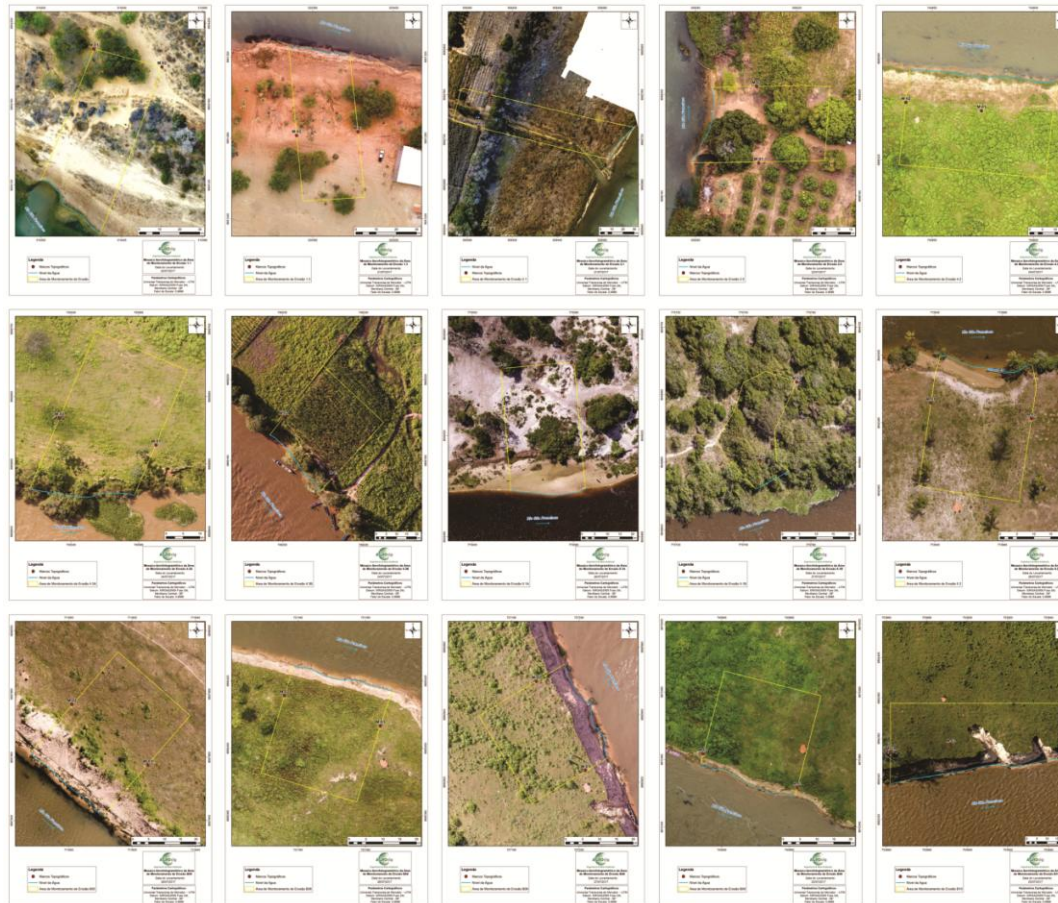
Figura 63 - Integração dos diversos mosaicos aerofotogramétricos obtidos na campanha de campo com usos do solo e feições erosivas associadas.
