**Subprograma de
Monitoramento dos
Processos Erosivos
RELATÓRIO 11**

**Programa de Monitoramento
do Rio São Francisco Durante
o Período de Vazão Reduzida**

**PROGRAMA DE MONITORAMENTO DO RIO SÃO FRANCISCO DURANTE O
PERÍODO DE VAZÃO REDUZIDA**

**SUBPROGRAMA DE MONITORAMENTO DOS
PROCESSOS EROSIVOS**

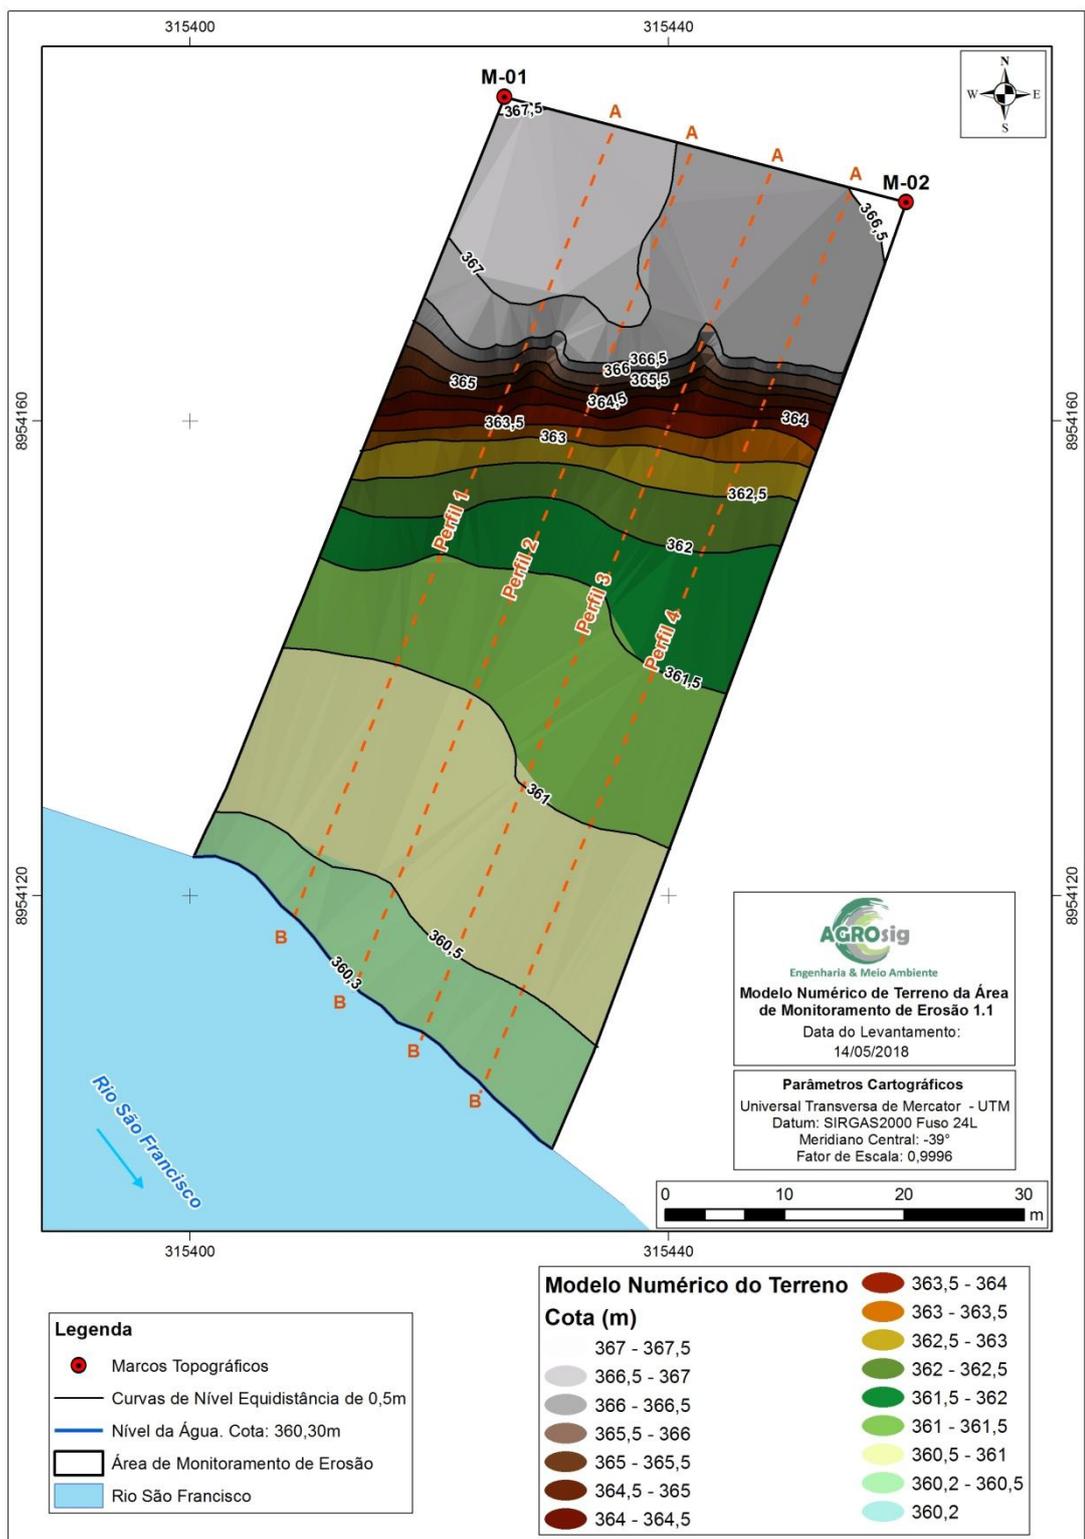
Figura 4 - Modelo Numérico de Terreno da Área 1.1.

A partir da geração do modelo digital de terreno da área, foram obtidos os parâmetros morfométricos relacionados no Quadro 5. Ainda, a partir deste mesmo MNT foram produzidas as curvas de nível com equidistância vertical de 0,5 m que ocorrem no local e projetados perfis de elevação transversais para avaliação da morfodinâmica da área de interesse (Figura 4 e Figura 5).

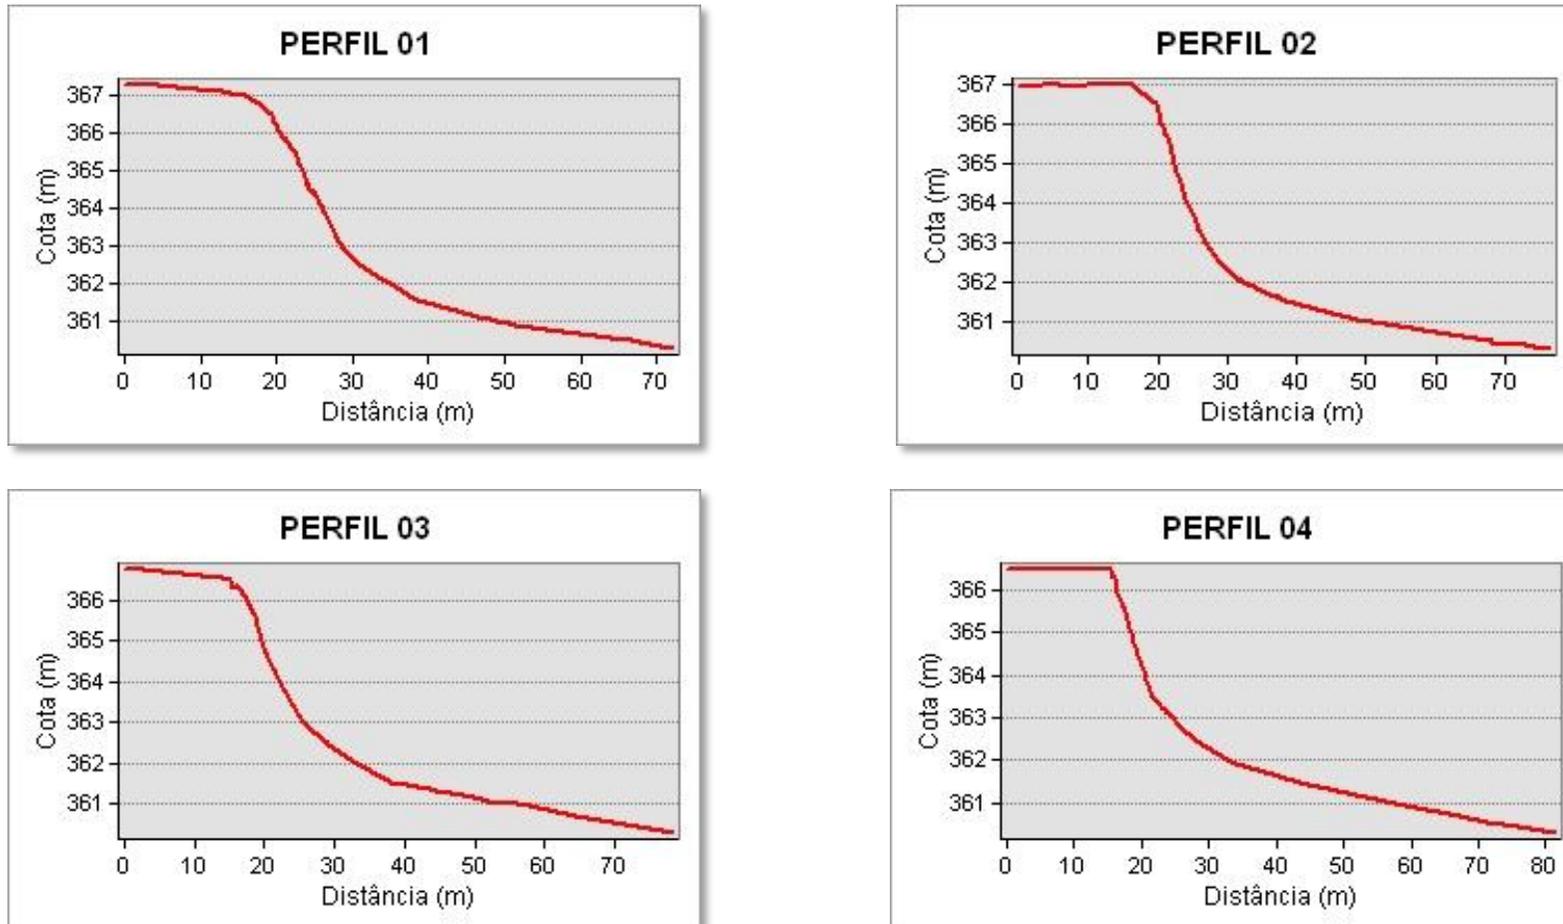
Figura 5 - Perfis de elevação gerados a partir modelo numérico de terreno da área de monitoramento 1.1.

Denominação da Estação	1.1
Data do Levantamento	14/05/2018
Município	Petrolina - PE
Localidade	Catinguinha
Cota Média do Nível da Água (m)	360,3
Cota Média da Base do Talude (m)	363,71
Cota Média do Topo do Talude (m)	366,37
Posto Hidrométrico de Juazeiro	
Vazão média (m³/s)	644
Inclinação Média do Talude no Perfil 01	21,50°
Inclinação Média do Talude no Perfil 02	29,49°
Inclinação Média do Talude no Perfil 03	15,67°
Inclinação Média do Talude no Perfil 04	30,88°

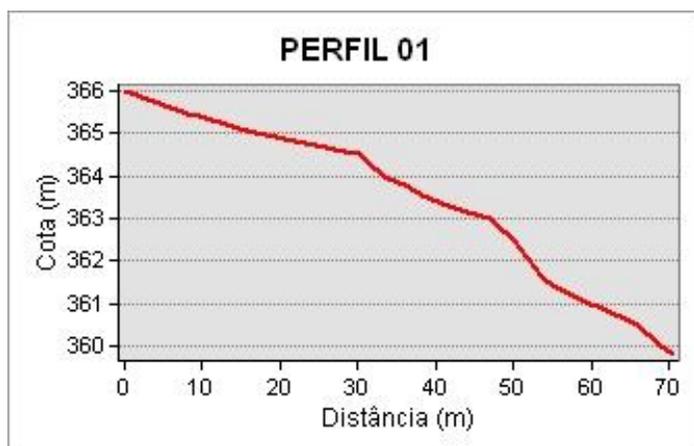
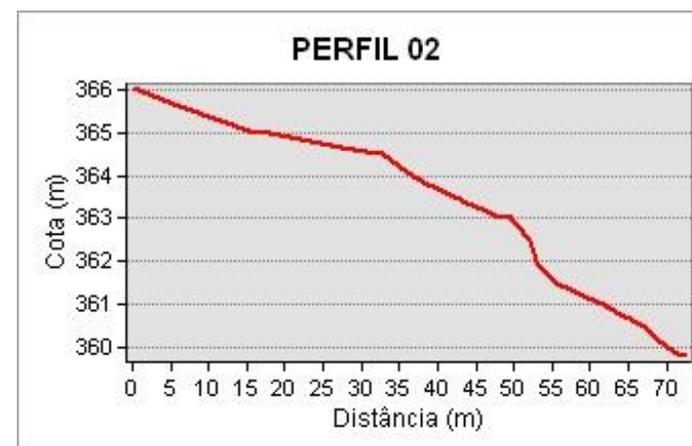
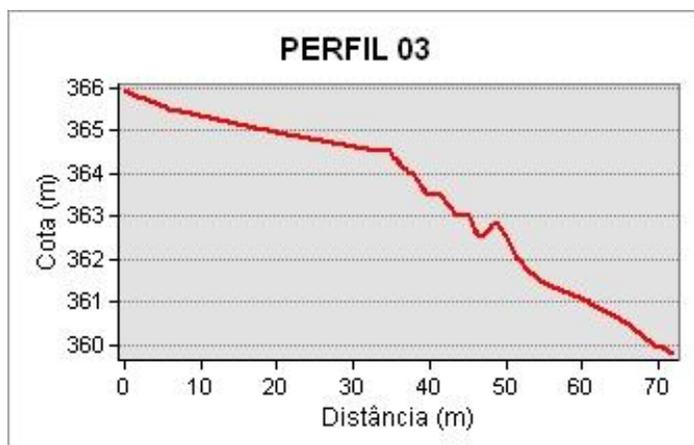
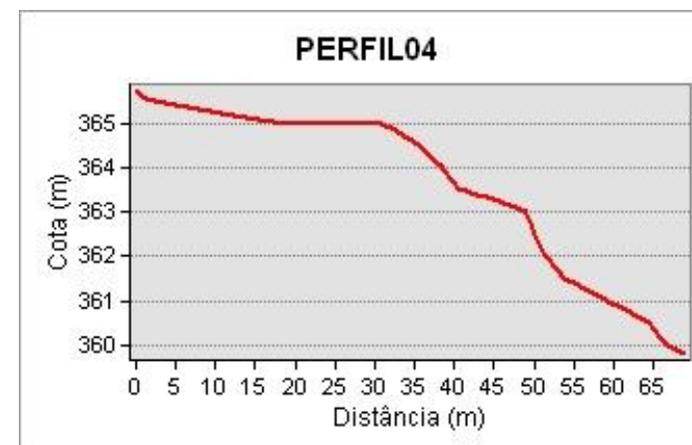
Figura 8 - Perfis de elevação gerados a partir modelo numérico de terreno da área de monitoramento 1.3.

Denominação da Estação	1.3
Dada do Levantamento	15/05/2018
Município	Juazeiro - BA
Localidade	
Cota Média do Nível da Água (m)	359,80
Cota Média da Base do Talude (m)	362,07
Cota Média do Topo do Talude (m)	362,80
Posto Hidrométrico de Juazeiro	
Vazão média (m³/s)	653
Inclinação Média do Talude no Perfil 01	23,79°
Inclinação Média do Talude no Perfil 02	27,77°
Inclinação Média do Talude no Perfil 03	30,02°
Inclinação Média do Talude no Perfil 04	23,79°

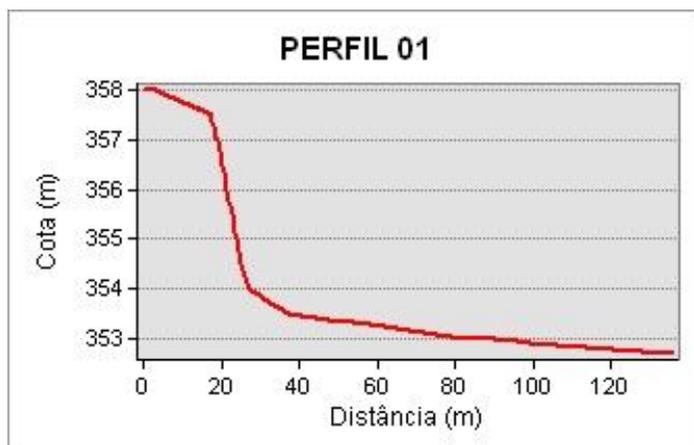
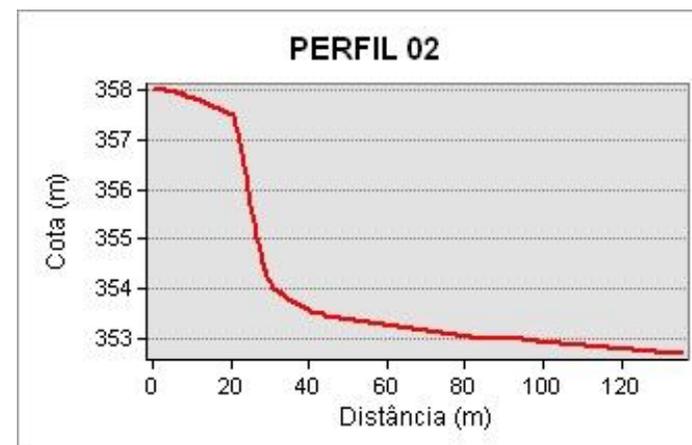
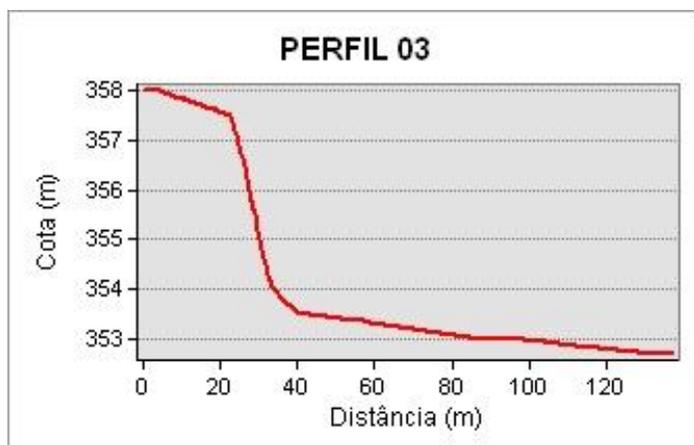
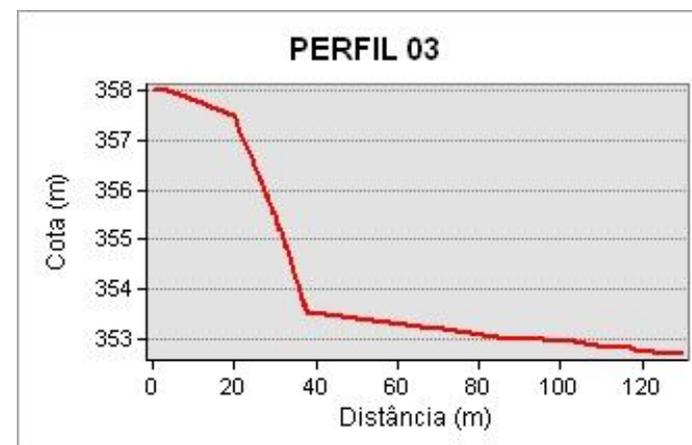
Figura 11 - Perfis de elevação gerados a partir modelo numérico de terreno da área de monitoramento 2.1.

Denominação da Estação	2.1
Dada do Levantamento	16/05/2018
Município	Petrolina - PE
Localidade	Sabiá
Cota Média do Nível da Água (m)	352,7
Cota Média da Base do Talude (m)	354,13
Cota Média do Topo do Talude (m)	357,75
Posto Hidrométrico de Juazeiro	
Vazão média (m³/s)	653
Inclinação Média do Talude no Perfil 01	22,47°
Inclinação Média do Talude no Perfil 02	22,17°
Inclinação Média do Talude no Perfil 03	21,26°
Inclinação Média do Talude no Perfil 04	19,57°

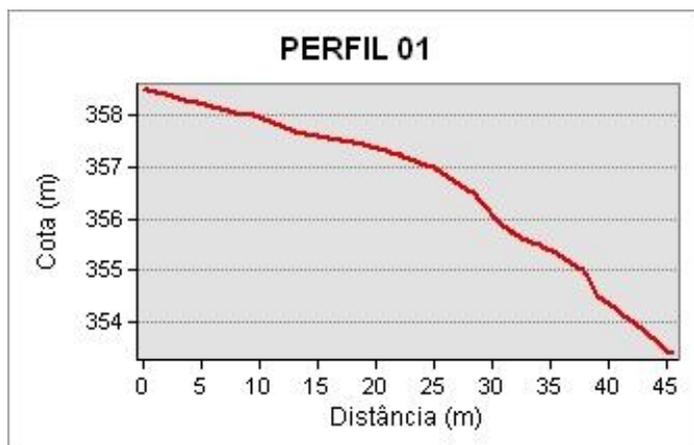
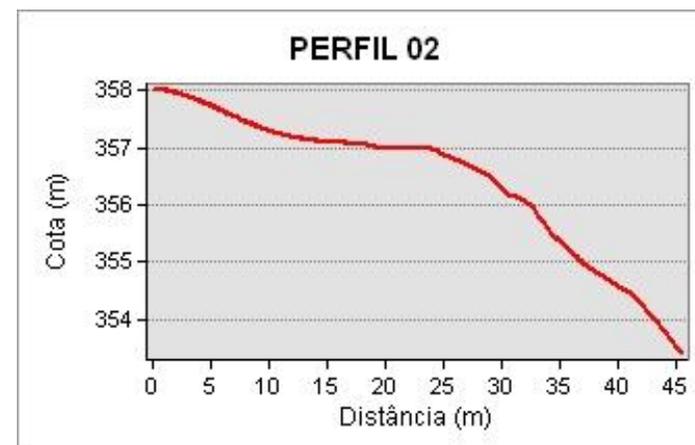
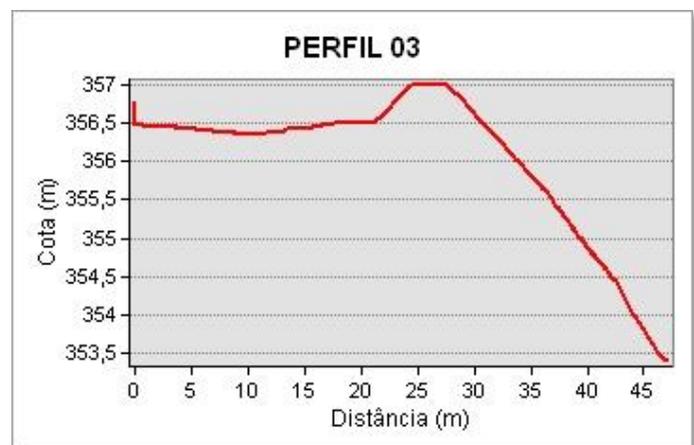
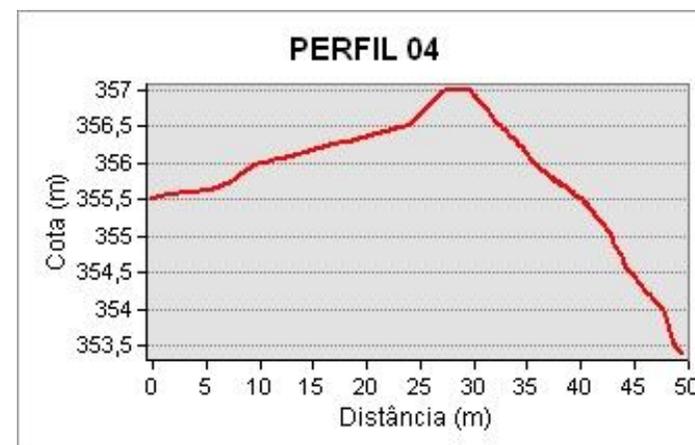
Figura 14 - Perfis de elevação gerados a partir modelo numérico de terreno da área de monitoramento 2.5.

Denominação da Estação	2.5
Dada do Levantamento	15/05/2018
Município	Juazeiro - BA
Localidade	Bebedouro
Cota Média do Nível da Água (m)	353,7
Cota Média da Base do Talude (m)	354,15
Cota Média do Topo do Talude (m)	357,21
Posto Hidrométrico de Juazeiro	653
Vazão média (m ³ /s)	
Inclinação Média do Talude no Perfil 01	11,44°
Inclinação Média do Talude no Perfil 02	10,92°
Inclinação Média do Talude no Perfil 03	10,34°
Inclinação Média do Talude no Perfil 04	10,77°

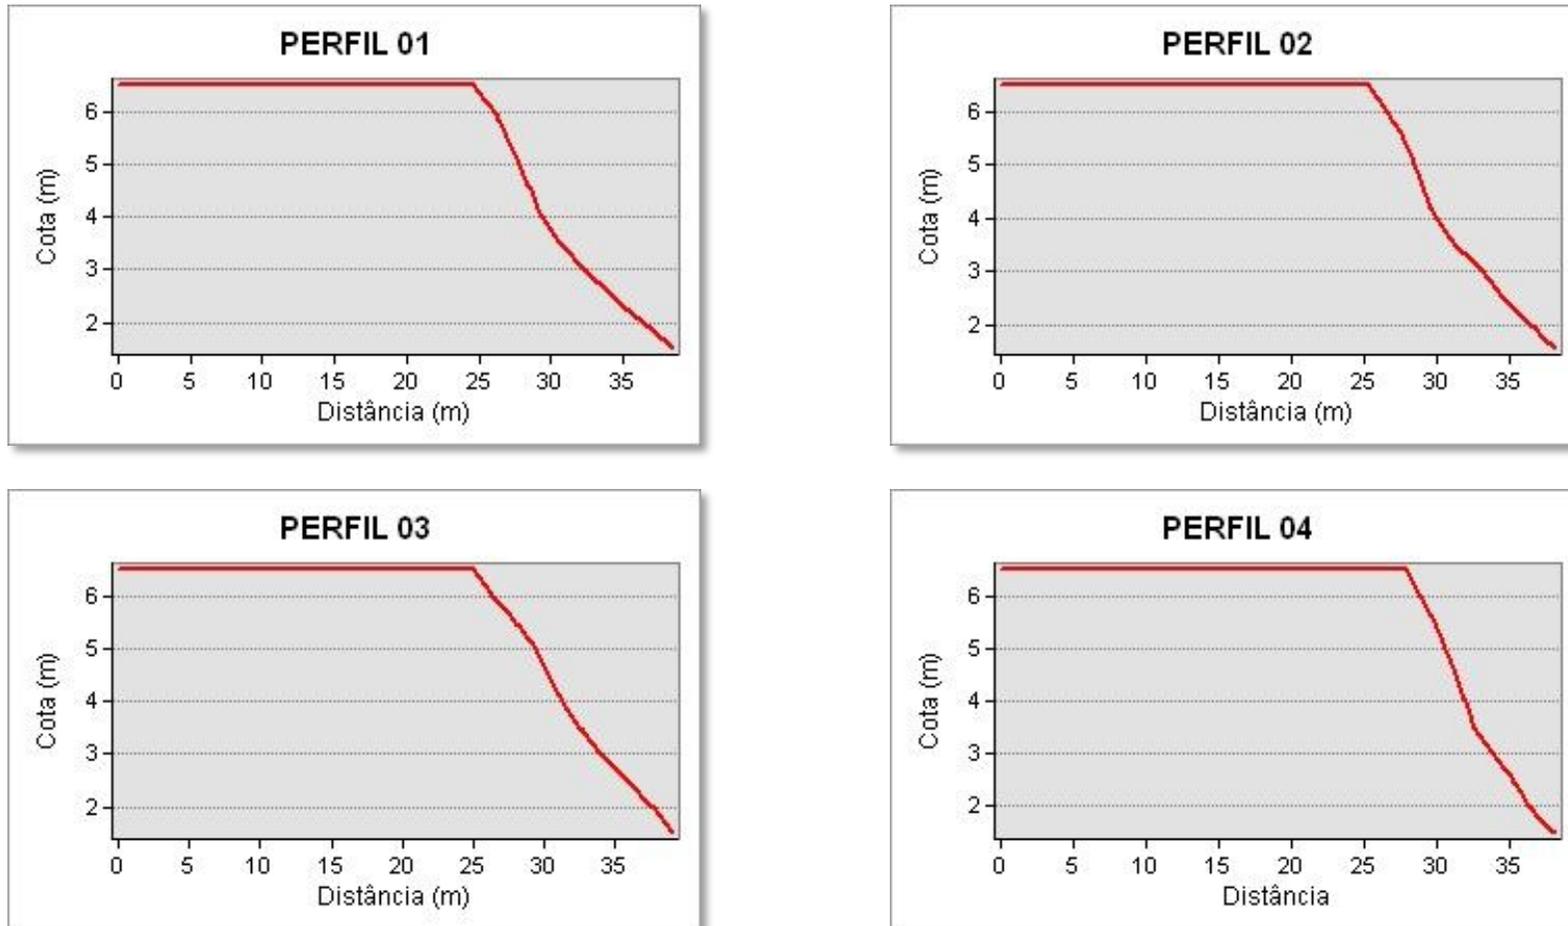
Figura 17 - Perfis de elevação gerados a partir modelo numérico de terreno da área de monitoramento 4.2.

Denominação da Estação	4.2
Data do Levantamento	17/05/2018
Município	Propriá - SE
Cota Média do Nível da Água (m)	1,5
Cota Média da Base do Talude (m)	2,14
Cota Média do Topo do Talude (m)	6,51
Posto Hidrométrico de Propriá	704
Vazão média (m ³ /s)	
Inclinação Média do Talude no Perfil 01	21,11°
Inclinação Média do Talude no Perfil 02	23,01°
Inclinação Média do Talude no Perfil 03	21,24°
Inclinação Média do Talude no Perfil 04	26,63°

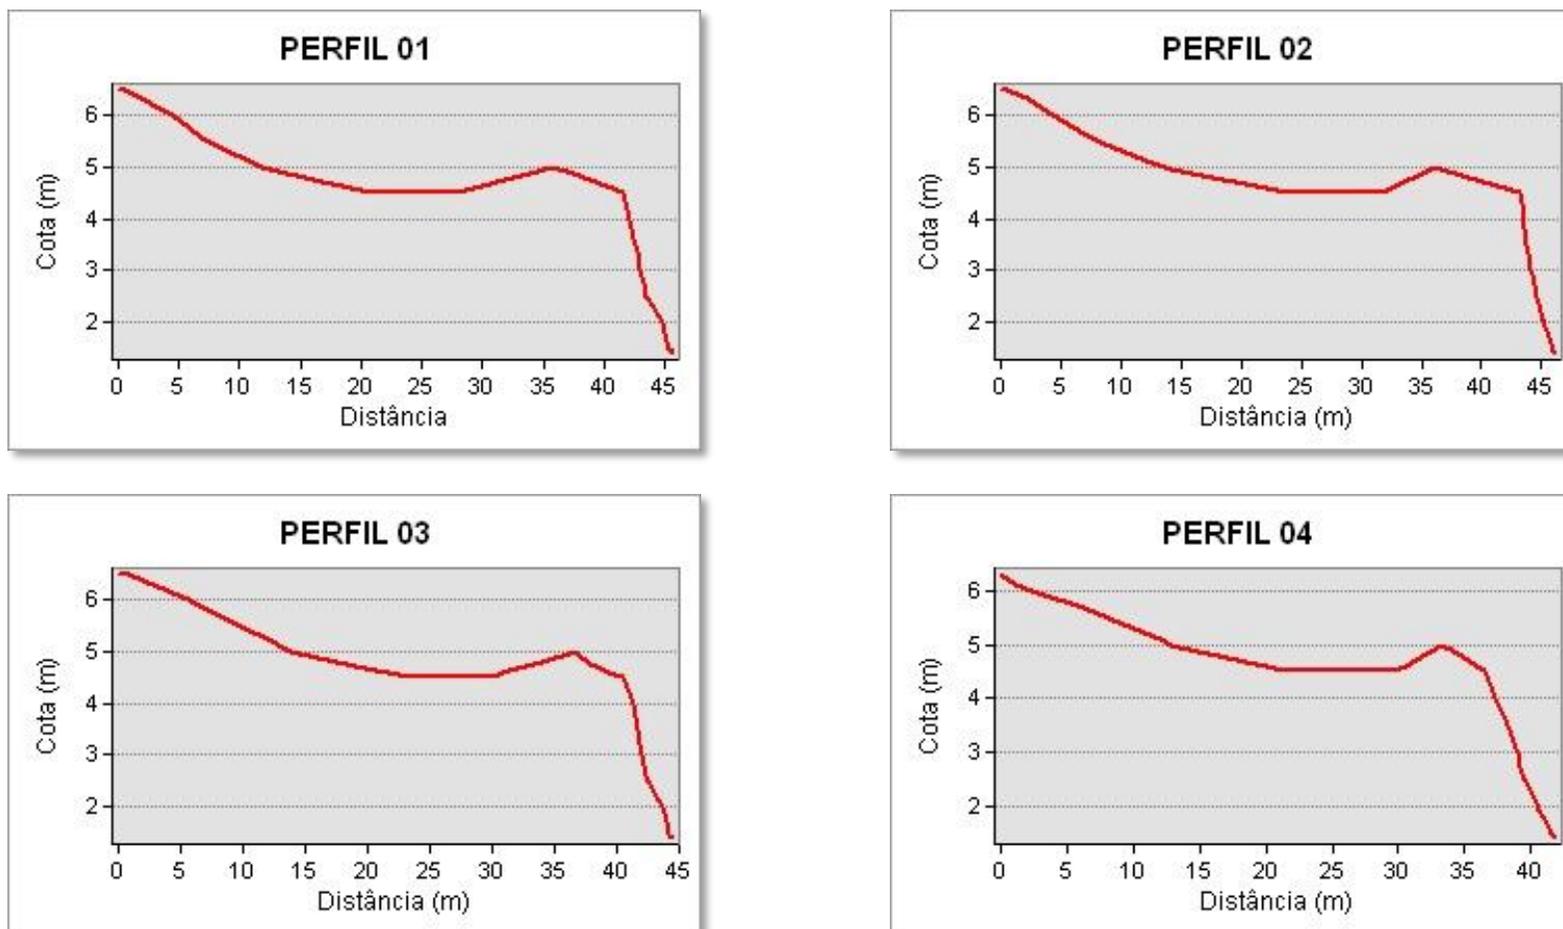
Figura 20 - Perfis de elevação gerados a partir modelo numérico de terreno da área de monitoramento 4.3A.

Denominação da Estação	4.3A
Data do Levantamento	18/05/2018
Município	Porto Real do Colégio - AL
Cota Média do Nível da Água (m)	1,4
Cota Média da Base do Talude (m)	1,55
Cota Média do Topo do Talude (m)	4,76
Posto Hidrométrico de Propriá	
Vazão média (m ³ /s)	721
Inclinação Média do Talude no Perfil 01	37,02°
Inclinação Média do Talude no Perfil 02	41,07°
Inclinação Média do Talude no Perfil 03	36,98°
Inclinação Média do Talude no Perfil 04	34,60°

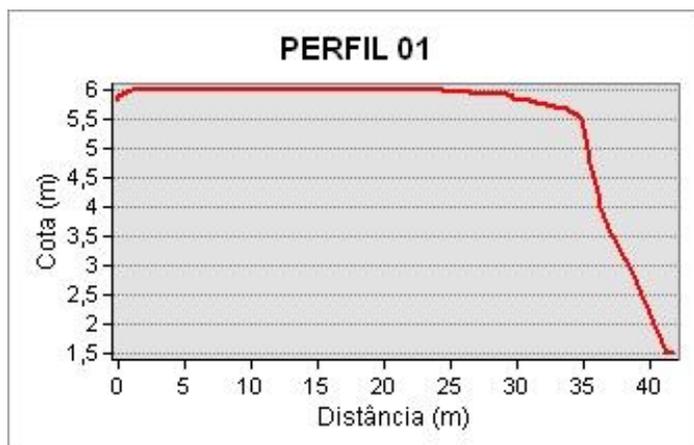
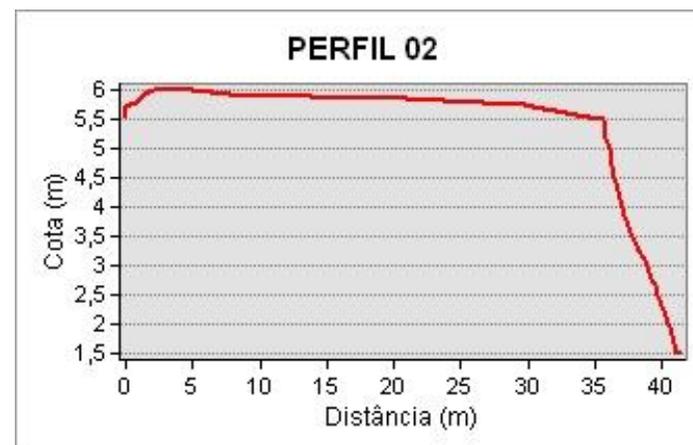
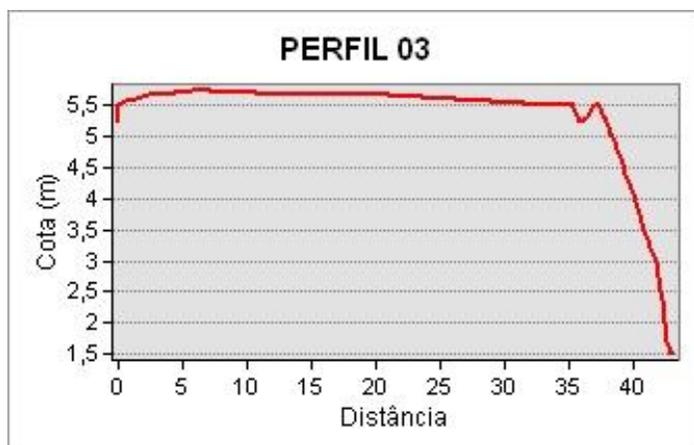
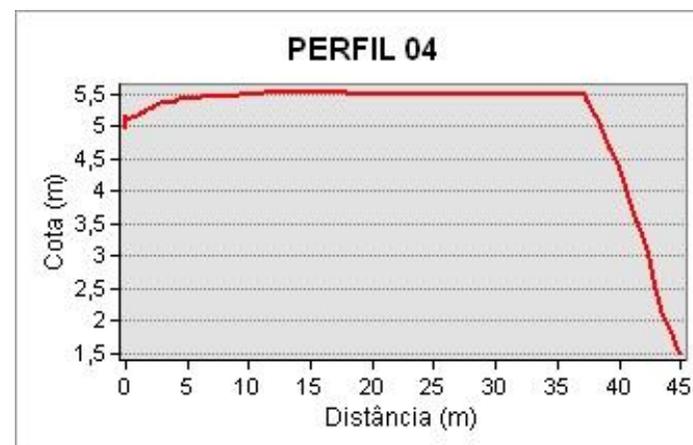
Figura 23 - Perfis de elevação gerados a partir modelo numérico de terreno da área de monitoramento 4.3B.

Denominação da Estação	4.3B
Data do Levantamento	18/05/2018
Município	Porto Real do Colégio - AL
Cota Média do Nível da Água (m)	1,5
Cota Média da Base do Talude (m)	1,67
Cota Média do Topo do Talude (m)	5,59
Posto Hidrométrico de Propriá	
Vazão média (m³/s)	721
Inclinação Média do Talude no Perfil 01	26,86°
Inclinação Média do Talude no Perfil 02	27,91°
Inclinação Média do Talude no Perfil 03	27,67°
Inclinação Média do Talude no Perfil 04	26,73°

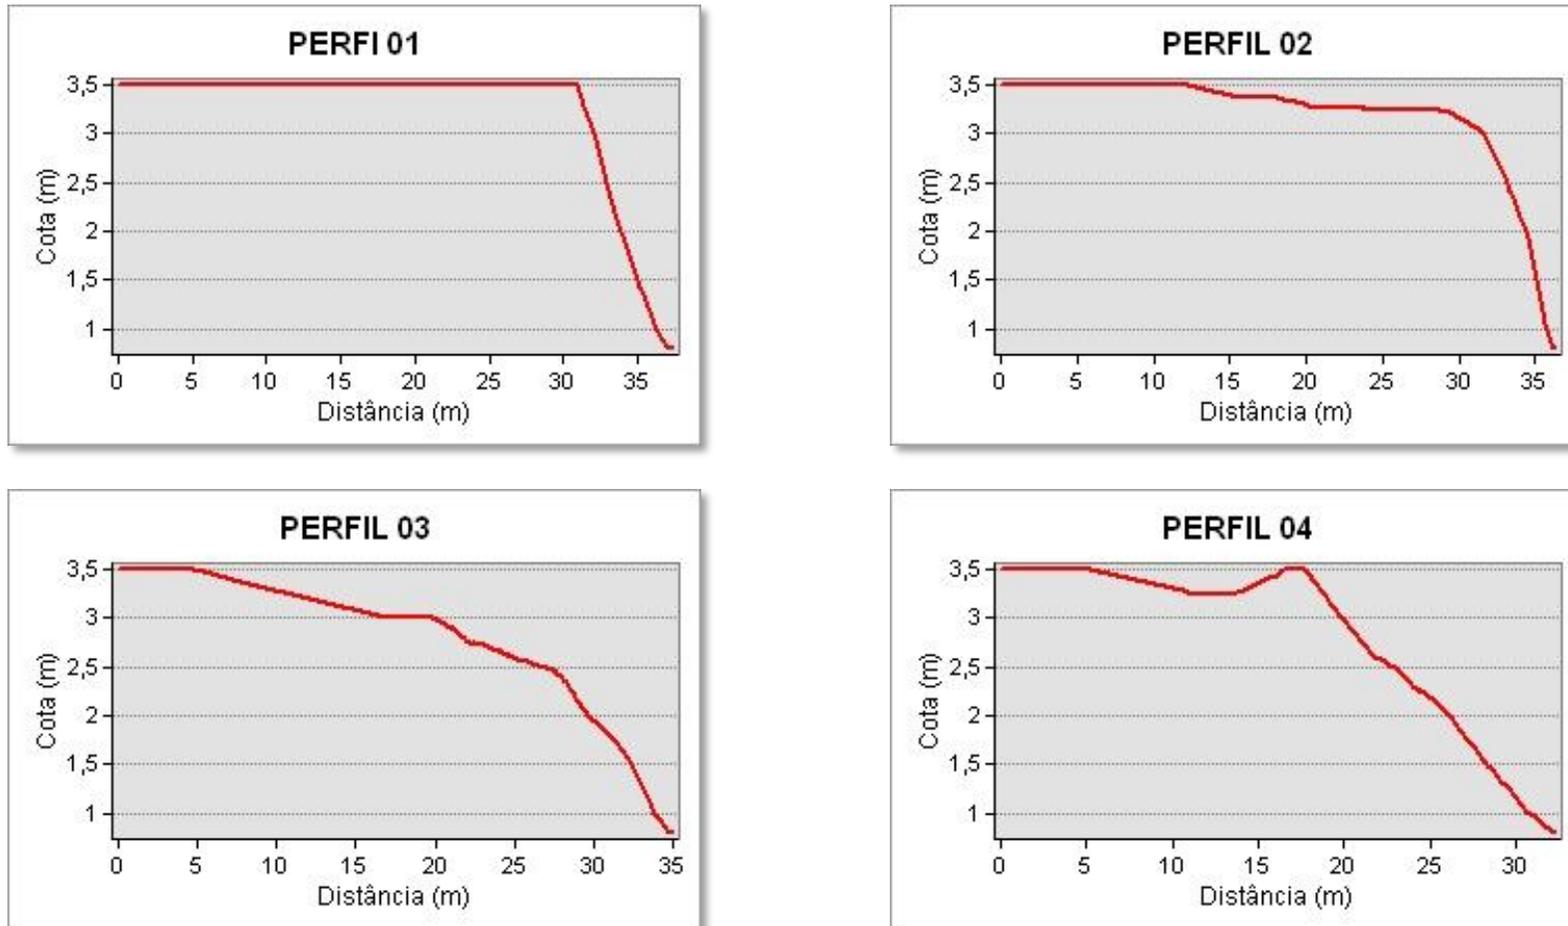
Figura 26 - Perfis de elevação gerados a partir modelo numérico de terreno da área de monitoramento 5.1 A.

Denominação da Estação	5.1A
Data do Levantamento	19/05/2018
Município	Piaçabuçu - AL
Cota Média do Nível da Água (m)	0,8
Cota Média da Base do Talude (m)	1,01
Cota Média do Topo do Talude (m)	2,94
Posto Hidrométrico de Propriedade	
Vazão média (m ³ /s)	710
Inclinação Média do Talude no Perfil 01	24,48°
Inclinação Média do Talude no Perfil 02	21,88°
Inclinação Média do Talude no Perfil 03	10,43°
Inclinação Média do Talude no Perfil 04	12,74°

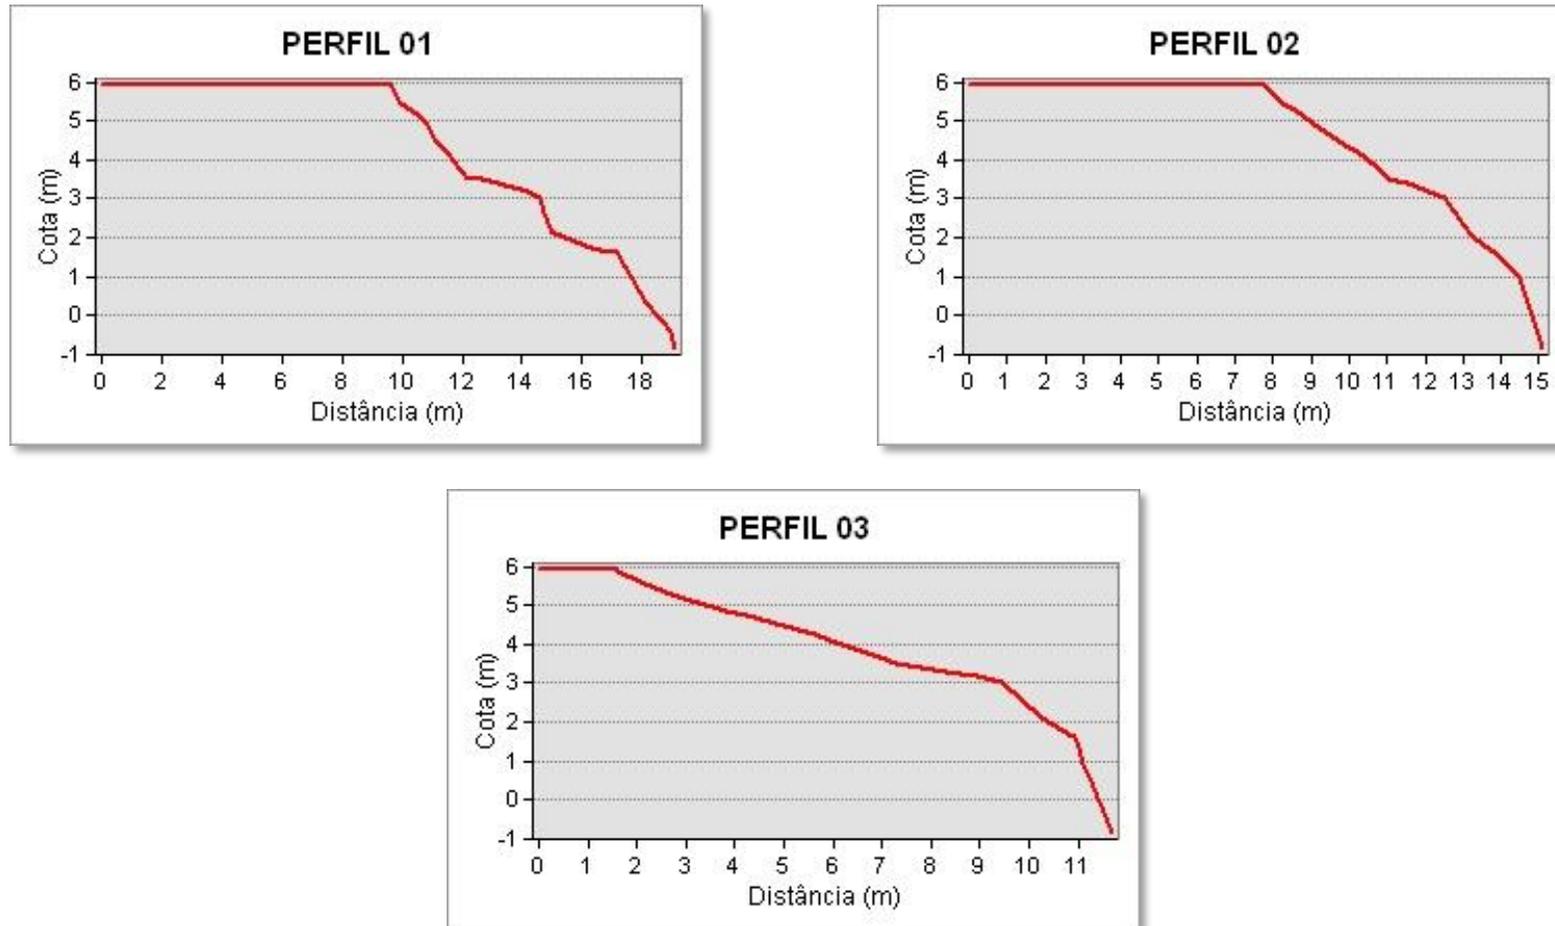
Figura 29 - Perfis de elevação gerados a partir modelo numérico de terreno da área de monitoramento 5.1B.

Denominação da Estação	5.1B
Dada do Levantamento	20/05/2018
Município	Piaçabuçu - AL
Cota Média do Nível da Água (m)	-0,85
Cota Média da Base do Talude (m)	-0,85
Cota Média do Topo do Talude (m)	4,15
Posto Hidrométrico de Propriá Vazão média (m ³ /s)	726
Inclinação Média do Talude no Perfil 01	34,88°
Inclinação Média do Talude no Perfil 02	42,93°
Inclinação Média do Talude no Perfil 03	32,73°

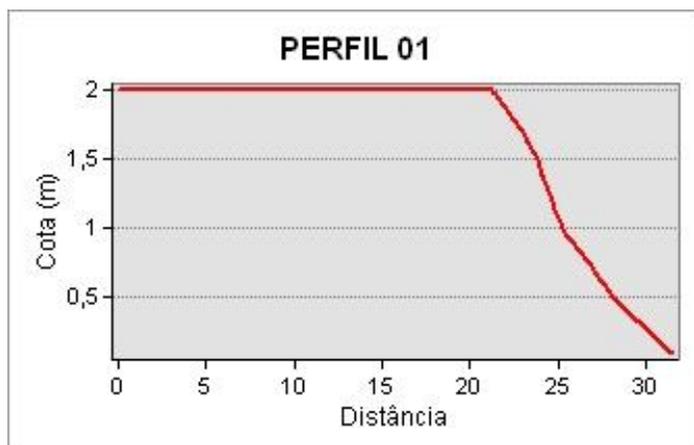
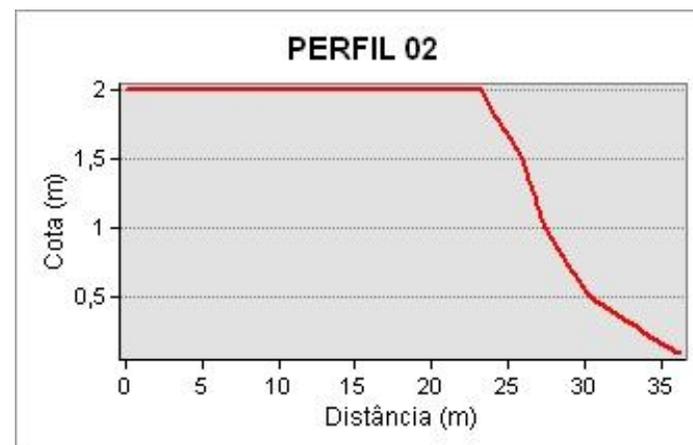
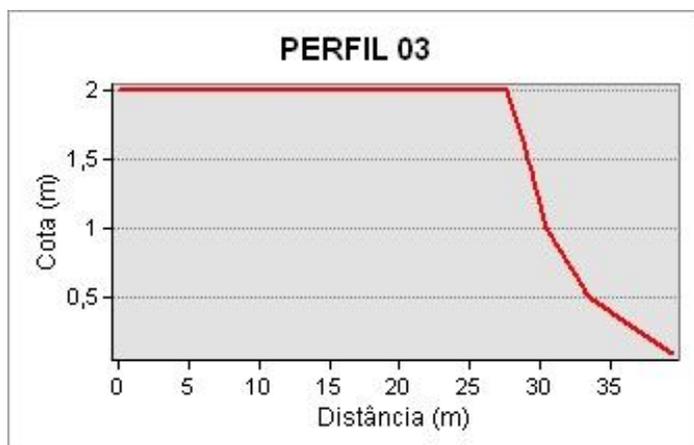
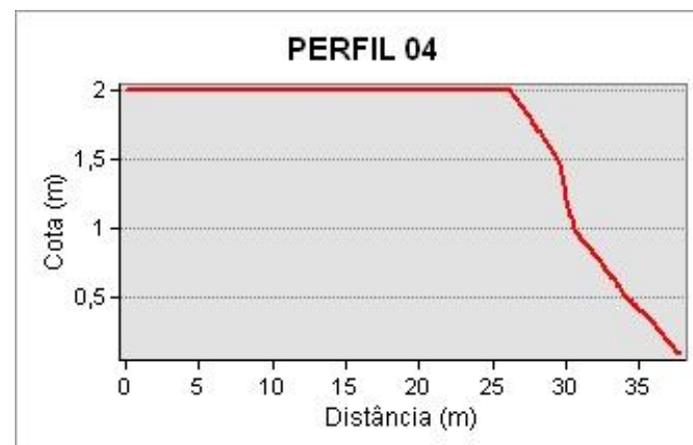
Figura 32 - Perfis de elevação gerados a partir modelo numérico de terreno da área de monitoramento 5.2.

Denominação da Estação	5.2
Data do Levantamento	19/05/2018
Município	Ilha das Flores - SE
Cota Média do Nível da Água (m)	0,1
Cota Média da Base do Talude (m)	0,75
Cota Média do Topo do Talude (m)	2,28
Posto Hidrométrico de Propriá	
Vazão média (m ³ /s)	710
Inclinação Média do Talude no Perfil 01	14,23°
Inclinação Média do Talude no Perfil 02	12,84°
Inclinação Média do Talude no Perfil 03	11,61°
Inclinação Média do Talude no Perfil 04	10,12°

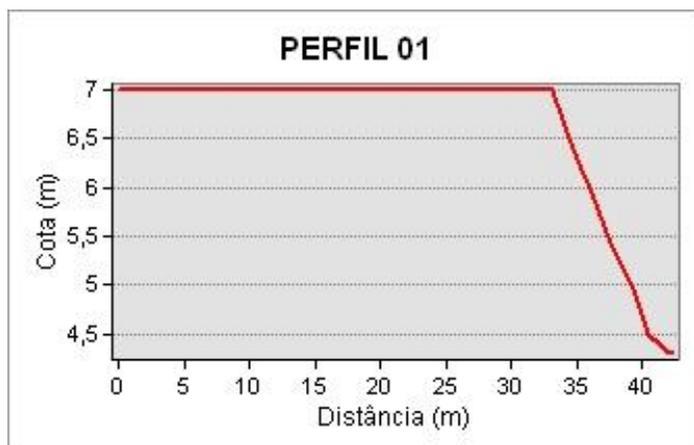
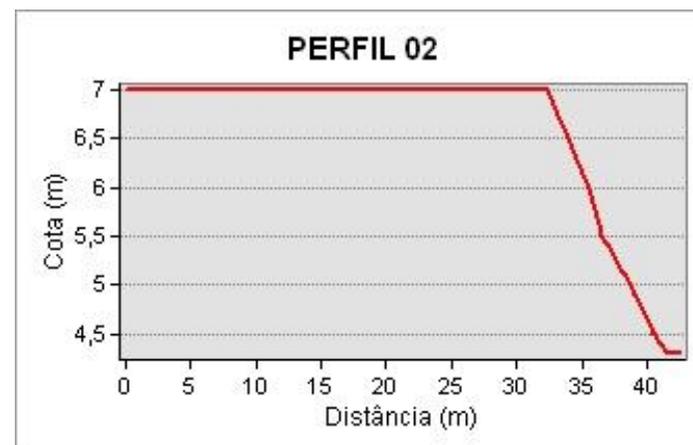
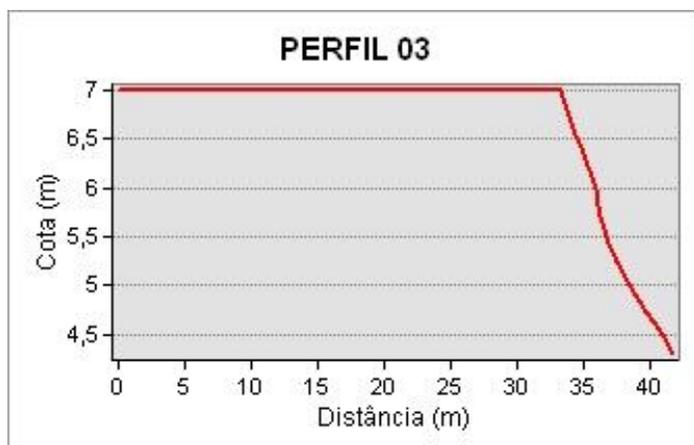
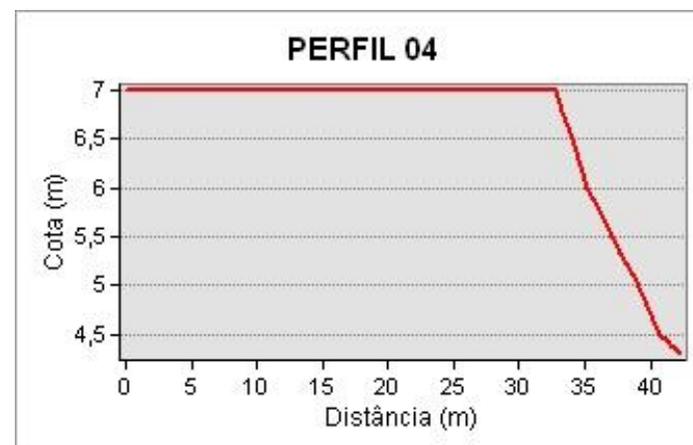
Figura 35 - Perfis de elevação gerados a partir modelo numérico de terreno da área de monitoramento B-05.

Denominação da Estação	B05
Data do Levantamento	21/05/2018
Município	Traipu - AL
Cota Média do Nível da Água (m)	4,3
Cota Média da Base do Talude (m)	4,63
Cota Média do Topo do Talude (m)	7,26
Posto Hidrométrico de Pão de Açúcar	
Vazão média (m³/s)	715
Inclinação Média do Talude no Perfil 01	20,40°
Inclinação Média do Talude no Perfil 02	19,31°
Inclinação Média do Talude no Perfil 03	19,87°
Inclinação Média do Talude no Perfil 04	14,49°

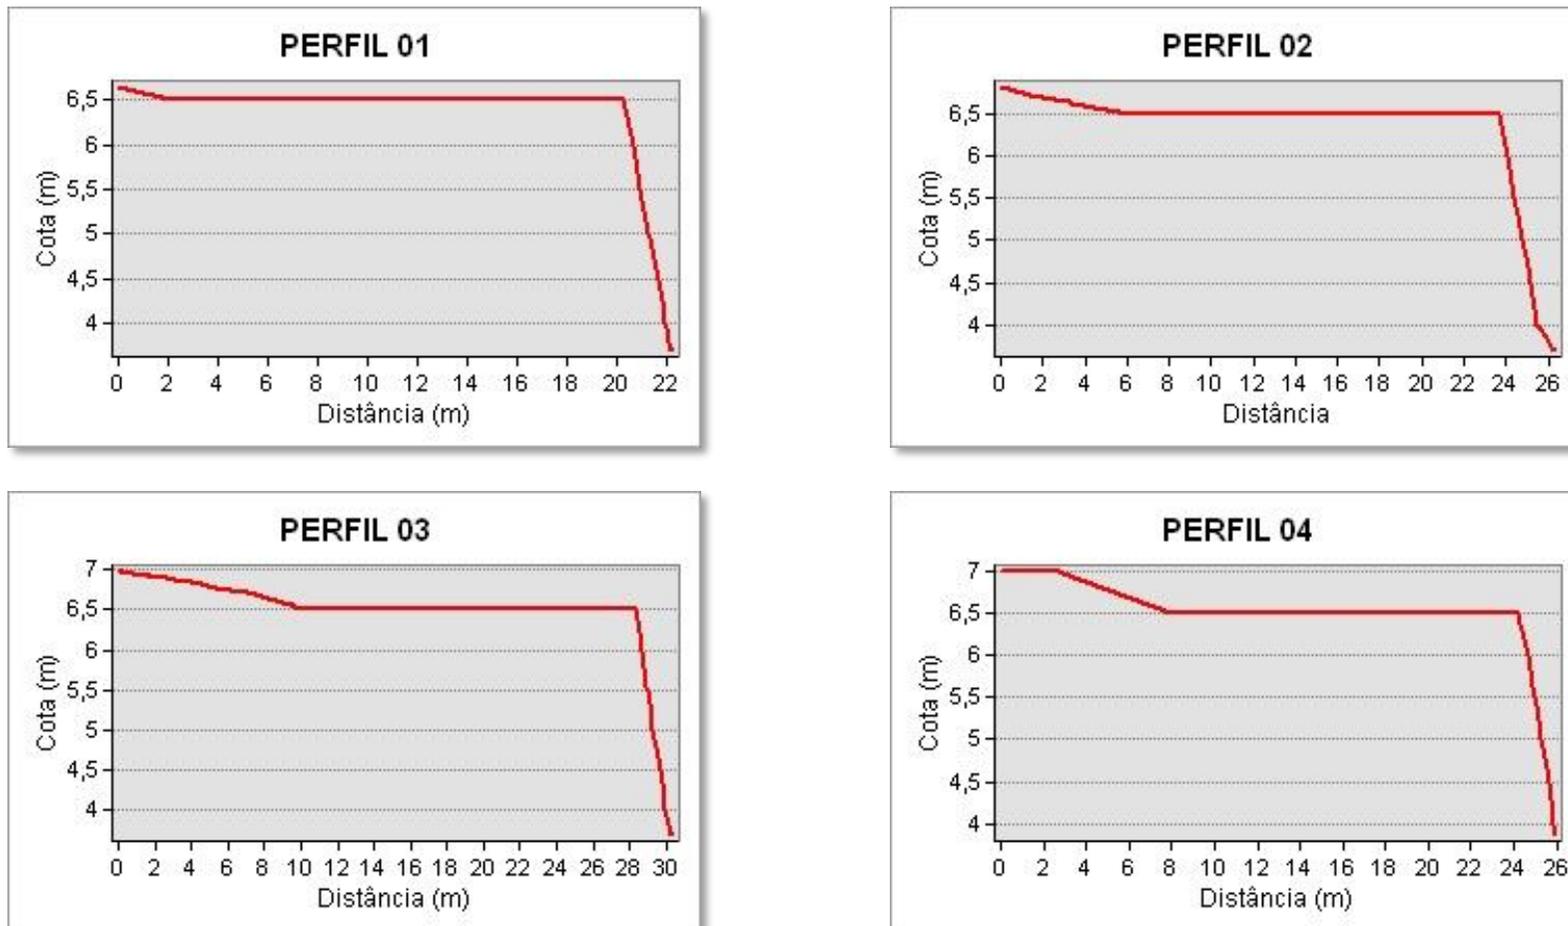
Figura 38 - Perfis de elevação gerados a partir modelo numérico de terreno da área de monitoramento B-06.

Denominação da Estação	B06
Data do Levantamento	20/05/2018
Município	Gararu - SE
Localidade	Gararu II
Cota Média do Nível da Água (m)	3,7
Cota Média da Base do Talude (m)	3,82
Cota Média do Topo do Talude (m)	6,74
Posto Hidrométrico de Propriá Vazão média (m ³ /s)	726
Inclinação Média do Talude no Perfil 01	48,52°
Inclinação Média do Talude no Perfil 02	48,91°
Inclinação Média do Talude no Perfil 03	47,83°
Inclinação Média do Talude no Perfil 04	49,08°

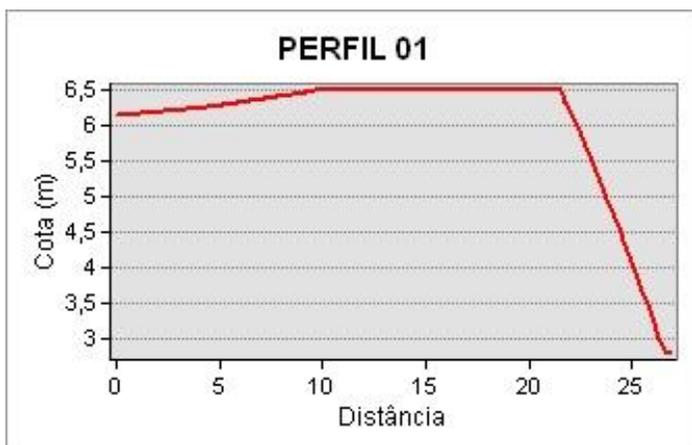
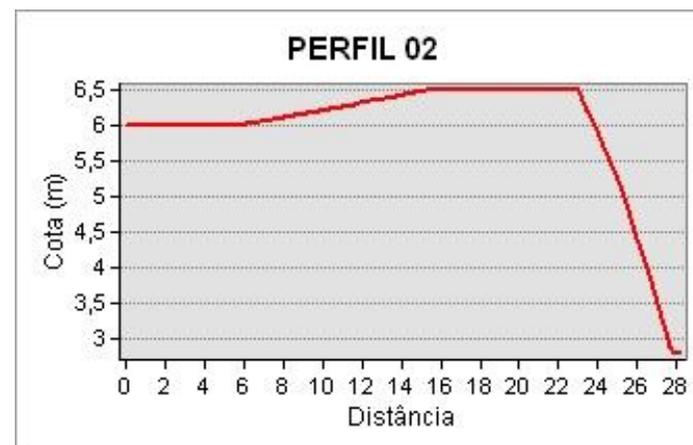
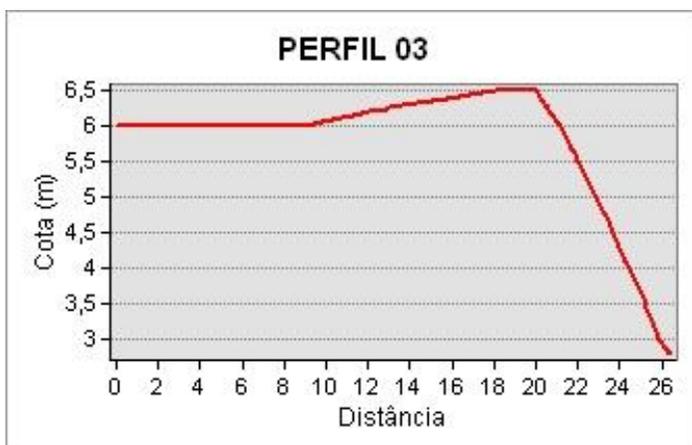
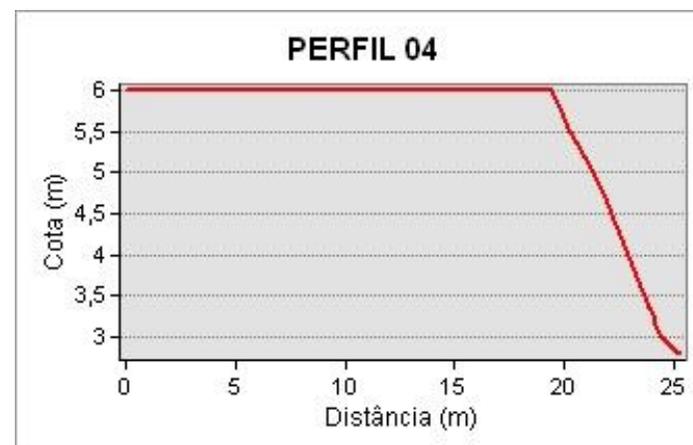
Figura 41 - Perfis de elevação gerados a partir modelo numérico de terreno da área de monitoramento B-08.

Denominação da Estação	B08
Data do Levantamento	20/05/2018
Município	São Brás - AL
Localidade	Lagoa Cumprida
Cota Média do Nível da Água (m)	2,8
Cota Média da Base do Talude (m)	2,94
Cota Média do Topo do Talude (m)	6,36
Posto Hidrométrico de Propriá	
Vazão média (m ³ /s)	726
Inclinação Média do Talude no Perfil 01	35,98°
Inclinação Média do Talude no Perfil 02	31,79°
Inclinação Média do Talude no Perfil 03	35,03°
Inclinação Média do Talude no Perfil 04	30,61°

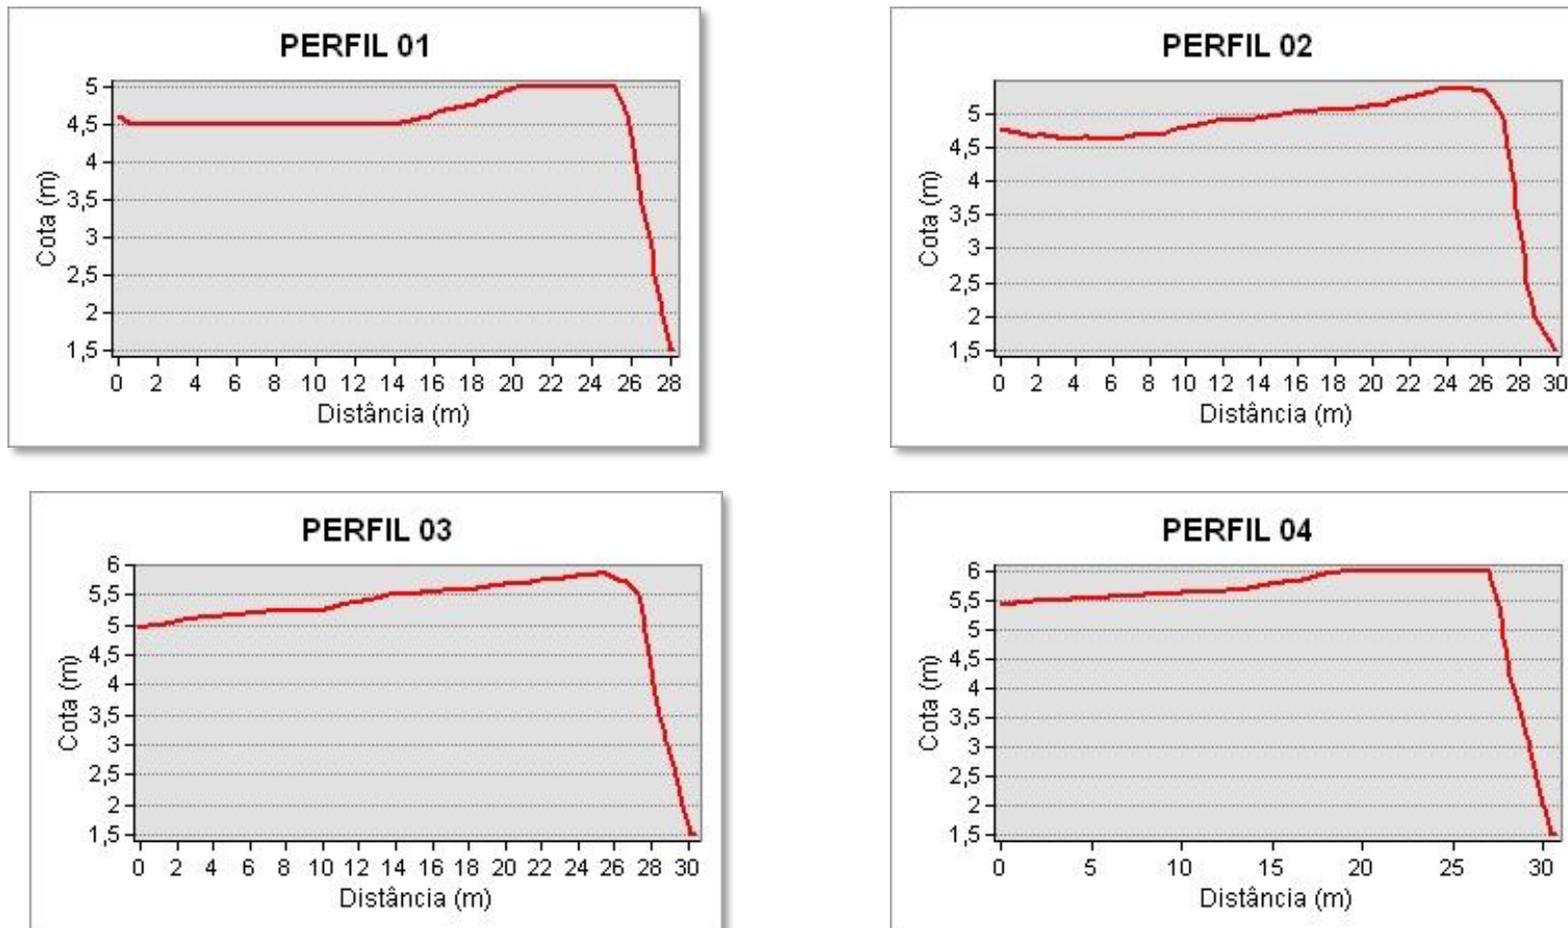
Figura 44 - Perfis de elevação gerados a partir modelo numérico de terreno da área de monitoramento B-09.

Denominação da Estação	B09
Data do Levantamento	17/05/2018
Município	Porto Real do Colégio - AL
Cota Média do Nível da Água (m)	1,4
Cota Média da Base do Talude (m)	1,68
Cota Média do Topo do Talude (m)	5,28
Posto Hidrométrico de Propriá Vazão média (m ³ /s)	704
Inclinação Média do Talude no Perfil 01	48,02°
Inclinação Média do Talude no Perfil 02	43,88°
Inclinação Média do Talude no Perfil 03	45,93°
Inclinação Média do Talude no Perfil 05	46,74°
