**Subprograma de
Monitoramento dos
Processos Erosivos
RELATÓRIO 11**

**Programa de Monitoramento
do Rio São Francisco Durante
o Período de Vazão Reduzida**

**PROGRAMA DE MONITORAMENTO DO RIO SÃO FRANCISCO DURANTE O
PERÍODO DE VAZÃO REDUZIDA**

**SUBPROGRAMA DE MONITORAMENTO DOS
PROCESSOS EROSIVOS**

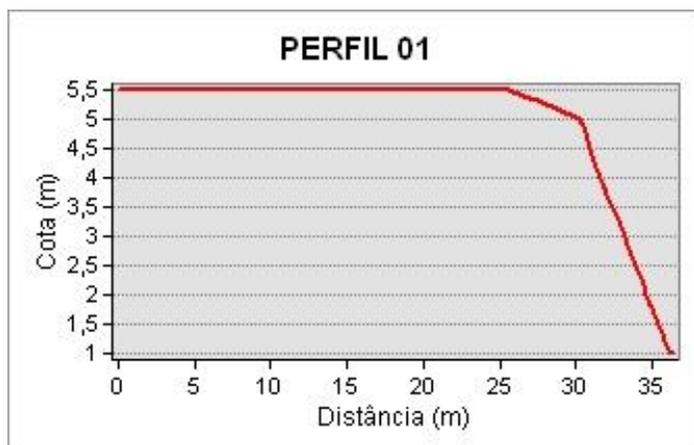
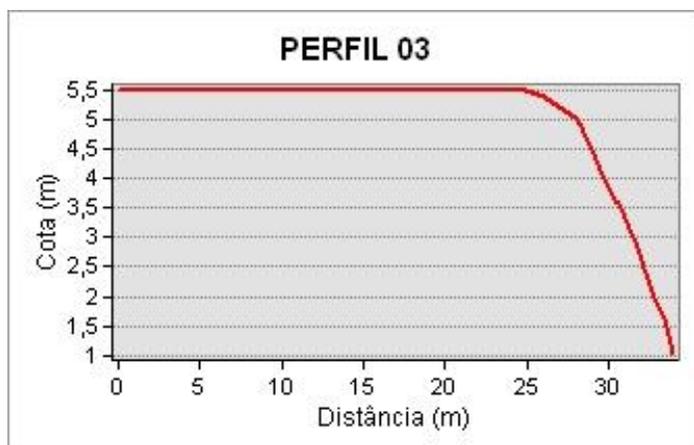
Figura 47 - Perfis de elevação gerados a partir modelo numérico de terreno da área de monitoramento B-10.

Denominação da Estação	B10
Data do Levantamento	19/05/2018
Município	Igreja Nova - AL
Cota Média do Nível da Água (m)	1,0
Cota Média da Base do Talude (m)	1,45
Cota Média do Topo do Talude (m)	5,32
Posto Hidrométrico de Propriá	710
Vazão média (m ³ /s)	
Inclinação Média do Talude no Perfil 01	37,24°
Inclinação Média do Talude no Perfil 02	37,63°
Inclinação Média do Talude no Perfil 03	35,29°
Inclinação Média do Talude no Perfil 04	37,87°
