Subprograma de Monitoramento dos Processos Erosivos **RELATÓRIO 09**

**Programa de Monitoramento
do Rio São Francisco Durante
o Período de Vazão Reduzida**

CONTRATANTE:
Chesf
COMPANHIA HIDRO ELÉTRICA
DO SÃO FRANCISCO

OSA 2015-088
Contrato
CTNE N° 92.2015.3000.00
Março de 2018

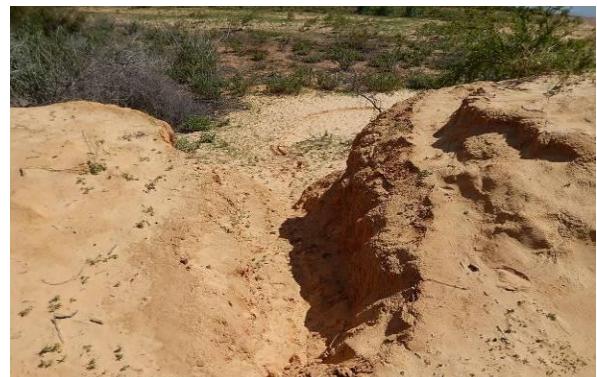
Foto 4 - Vista superior da feição erosiva que ocorre no talude monitorado.

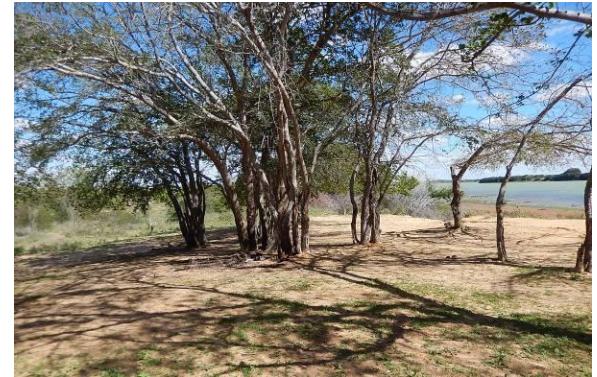
Foto 6 - Vista geral da porção superior do talude com indivíduos arbóreos isolados.

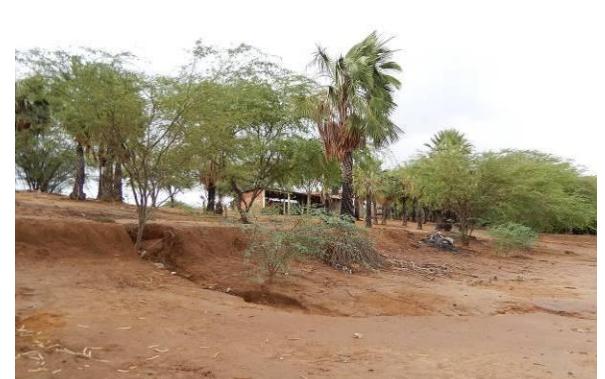
Foto 10 - Perfil transversal da base do talude.

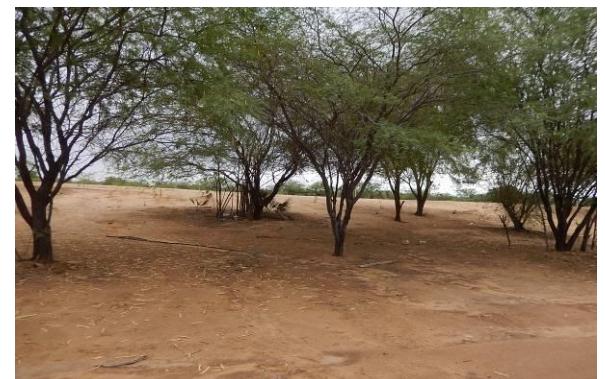
Foto 12 - Vista geral da parte superior do talude com indivíduos arbóreos isolados.

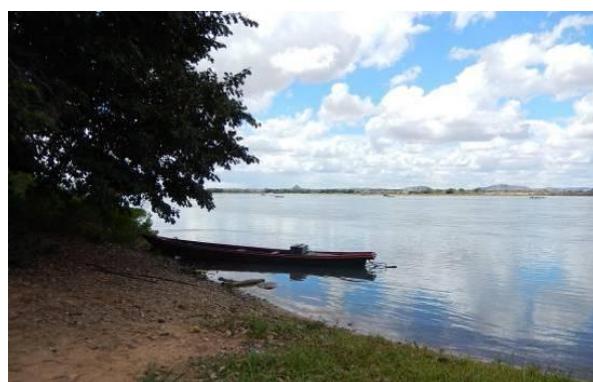
Foto 21 - Vista transversal do talude da margem do rio.

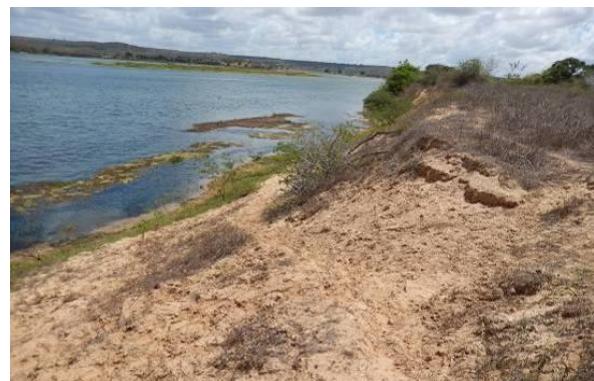
Foto 25 - Intenso pisoteamento do solo causado pela passagem recorrente de animais.

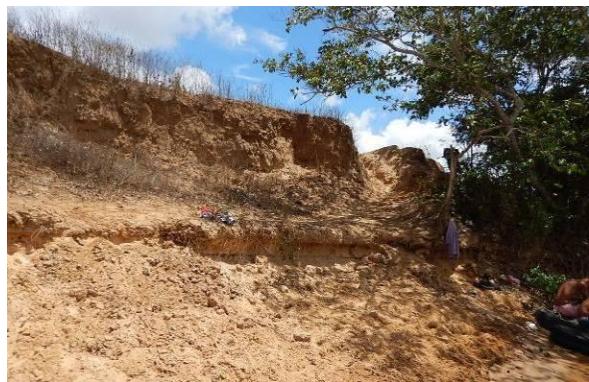
Foto 36 - Vista frontal do talude.

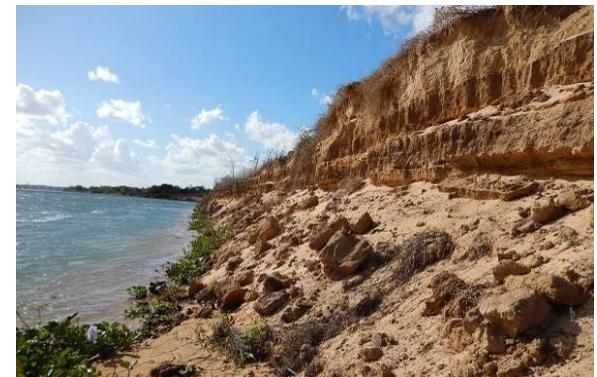
Foto 72 - Intenso processo de erosão com destaque para o desmoronamento de parte do talude.
