**Subprograma de
Monitoramento dos
Processos Erosivos
RELATÓRIO 05**

**Programa de Monitoramento
do Rio São Francisco Durante
o Período de Vazão Reduzida**

**PROGRAMA DE MONITORAMENTO DO RIO SÃO FRANCISCO DURANTE O
PERÍODO DE VAZÃO REDUZIDA**

RELATÓRIO 05

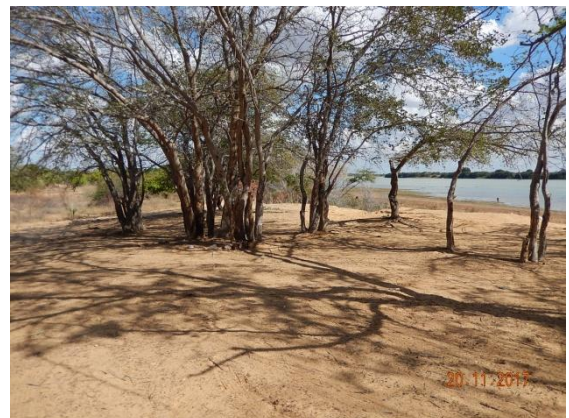
Foto 6 - Vista geral da porção superior do talude com indivíduos arbóreos isolados.

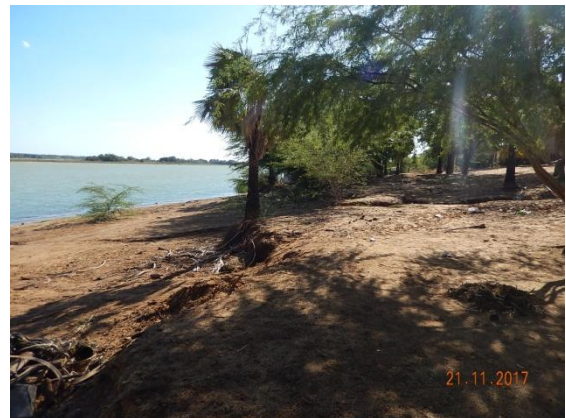
Foto 10 - Perfil transversal da base do talude.

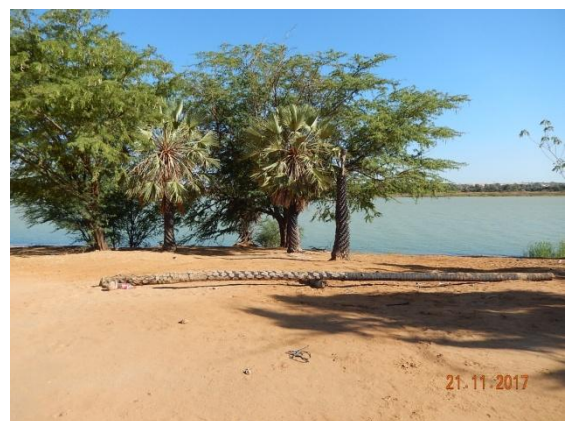
Foto 12 - Vista geral da parte superior do talude com indivíduos arbóreos isolados.

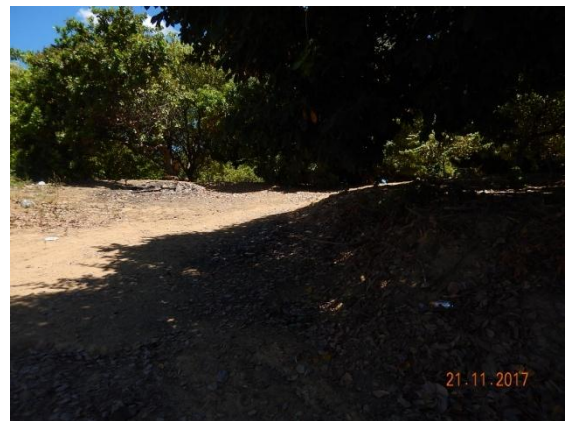
Foto 19 - Vista da porção frontal da área monitorada.

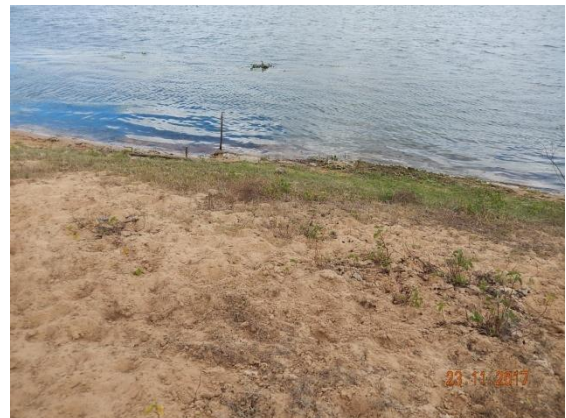
Foto 24 - Intenso pisoteamento do solo causado pela passagem recorrente de animais.

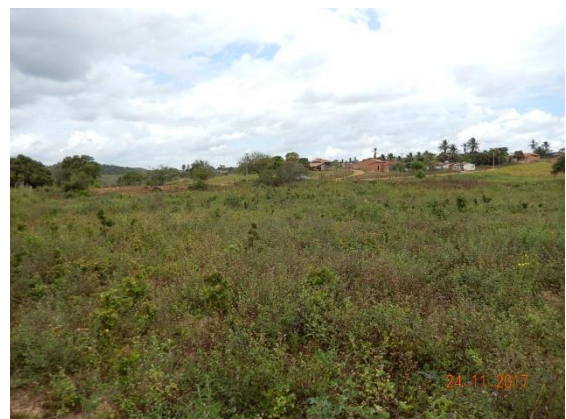
Foto 37 - Vista geral da área no topo do talude.

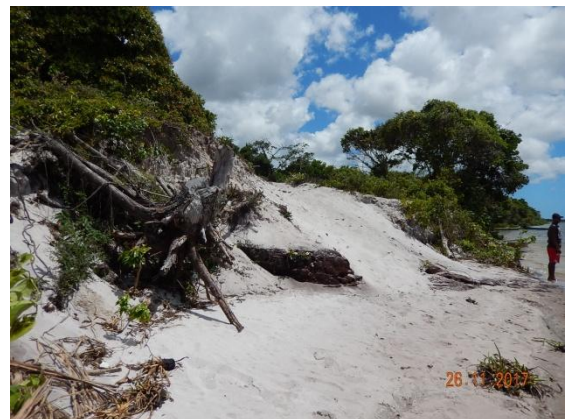
Foto 41 - Perfil transversal do talude.

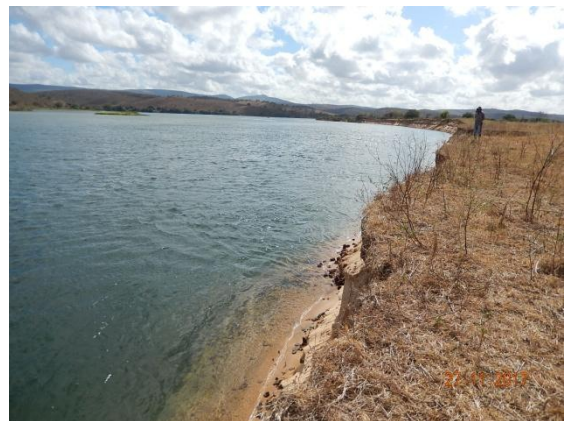
Foto 60 - Vista transversal do talude com vista para o rio.

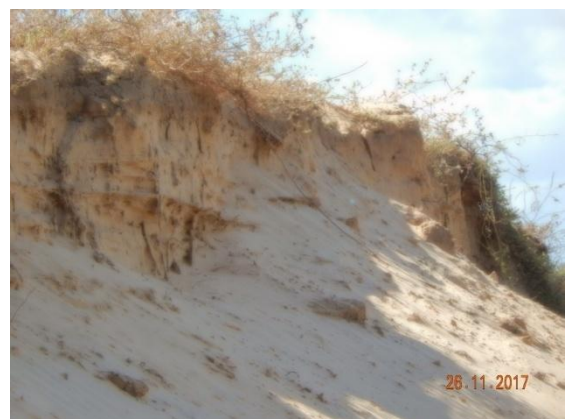
Foto 67 - Detalhe do solapamento da base do talude.
