Subprograma de  
Monitoramento dos  
Processos Erosivos  
**RELATÓRIO 13**

Programa de Monitoramento  
do Rio São Francisco Durante  
o Período de Vazão Reduzida

OSA 2015-088

Novembro de 2018

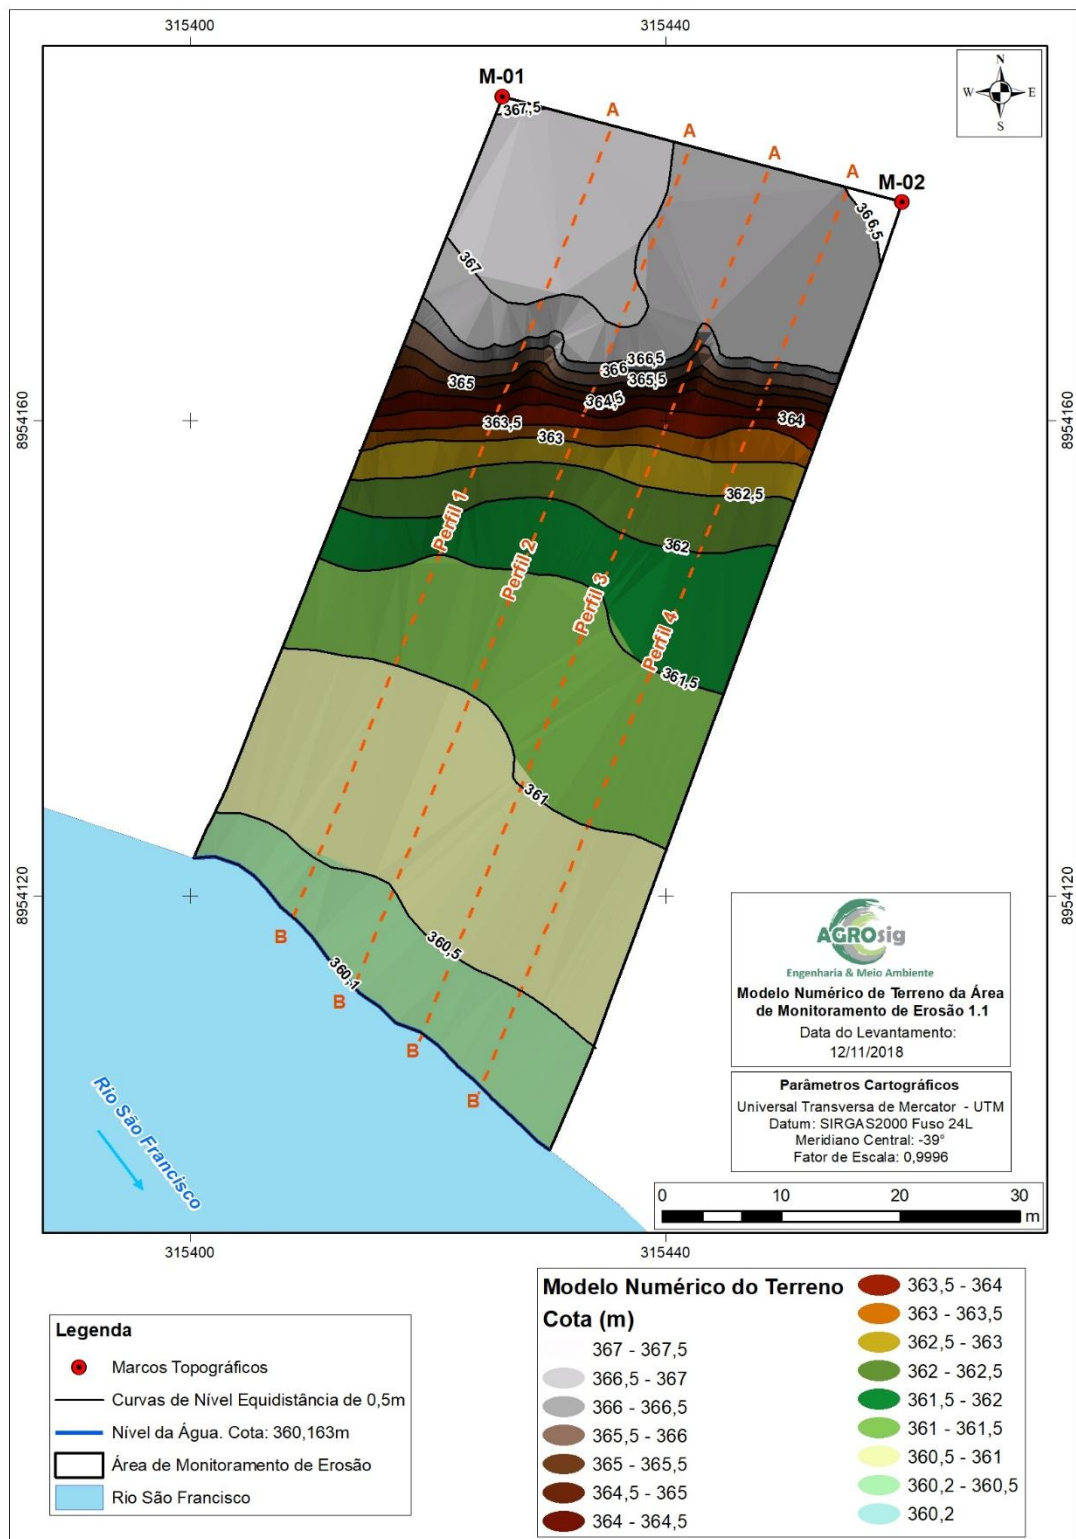
| Inclinação Média do Talude no Perfil 03 | 16,10° |
| Inclinação Média do Talude no Perfil 04 | 30,93° |

**Figura 4 - Modelo Numérico de Terreno da Área 1.1.**

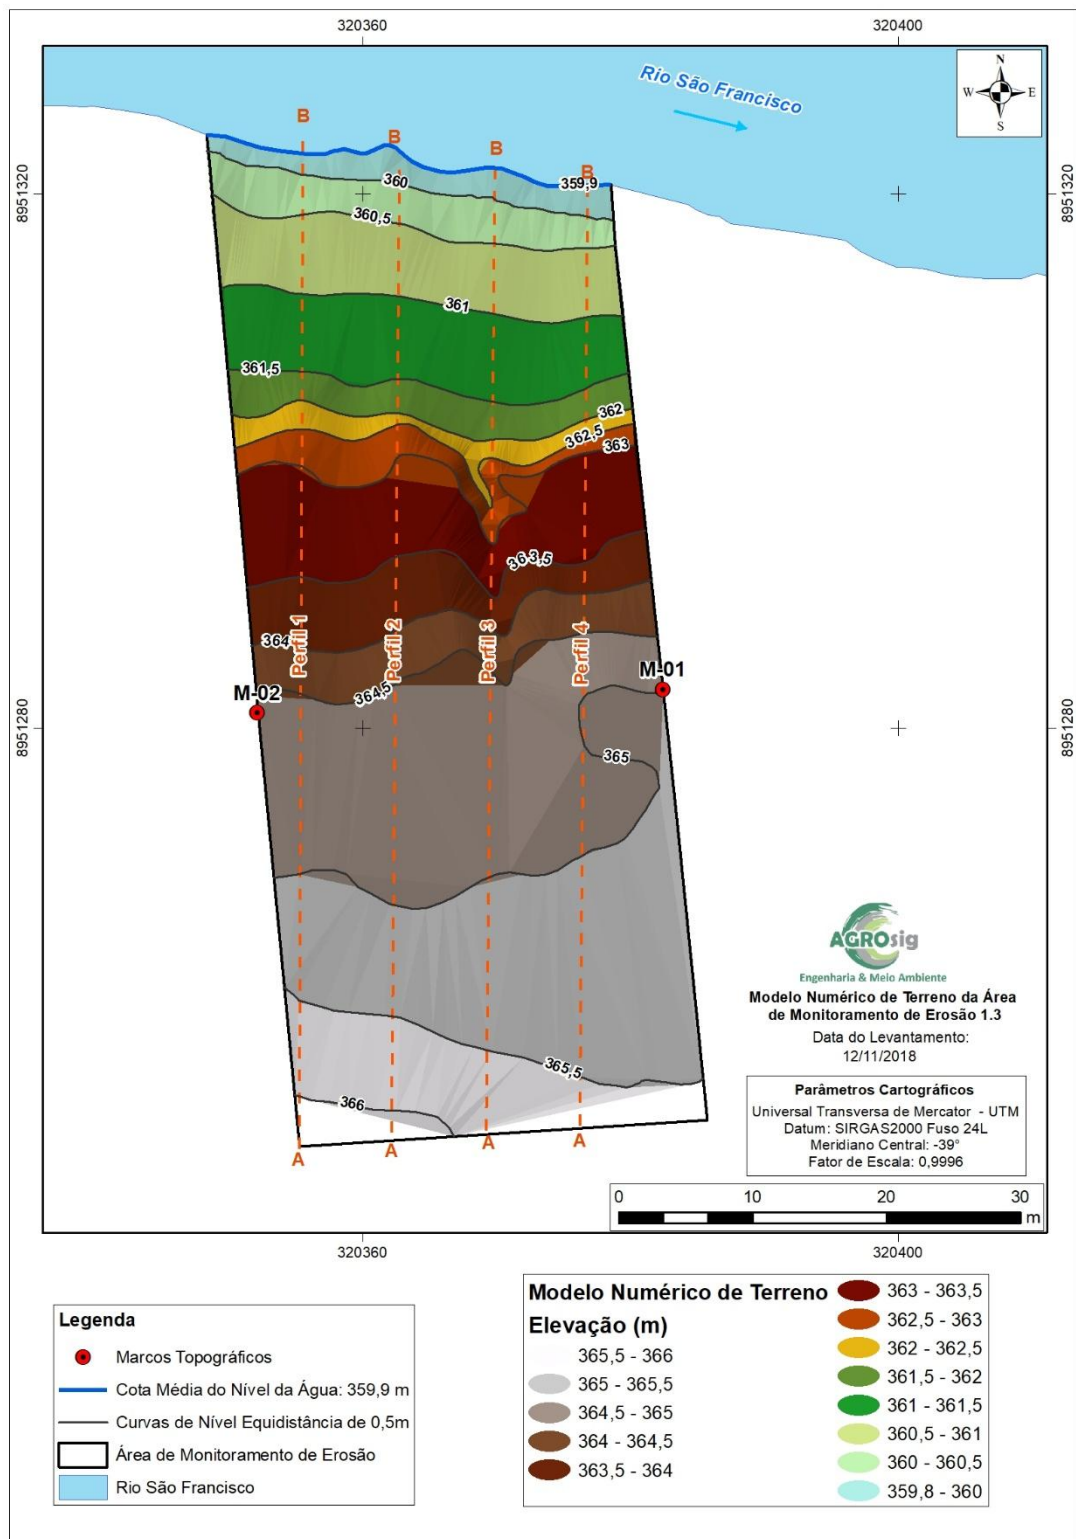
| Inclinação Média do Talude no Perfil 03 | 29,42° |
| Inclinação Média do Talude no Perfil 04 | 23,19° |

**Figura 7 - Modelo Numérico de Terreno da Área 1.3.**

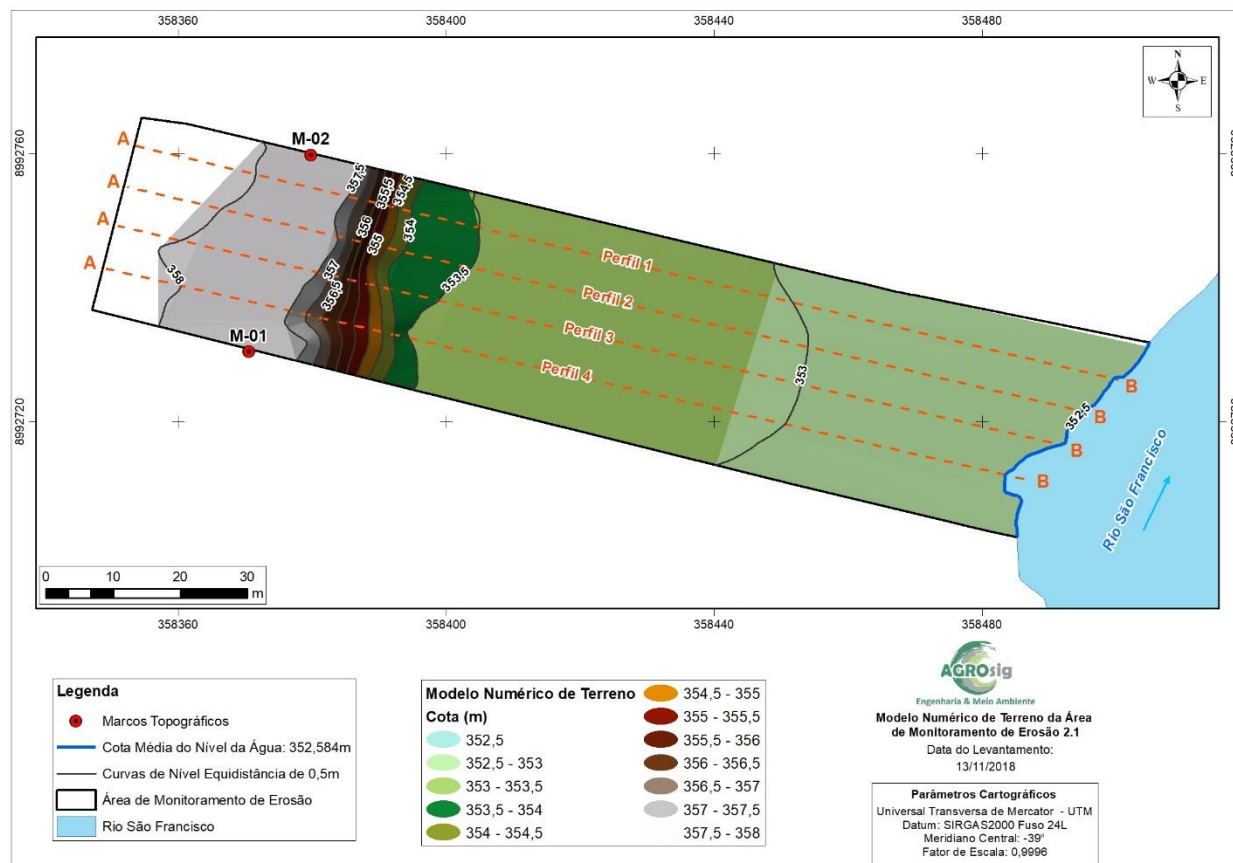
| <b>Inclinação Média do Talude no Perfil 03</b> | 20,97° |
| <b>Inclinação Média do Talude no Perfil 04</b> | 19,56° |

**Figura 10 - Modelo Numérico de Terreno da Área 2.1.**

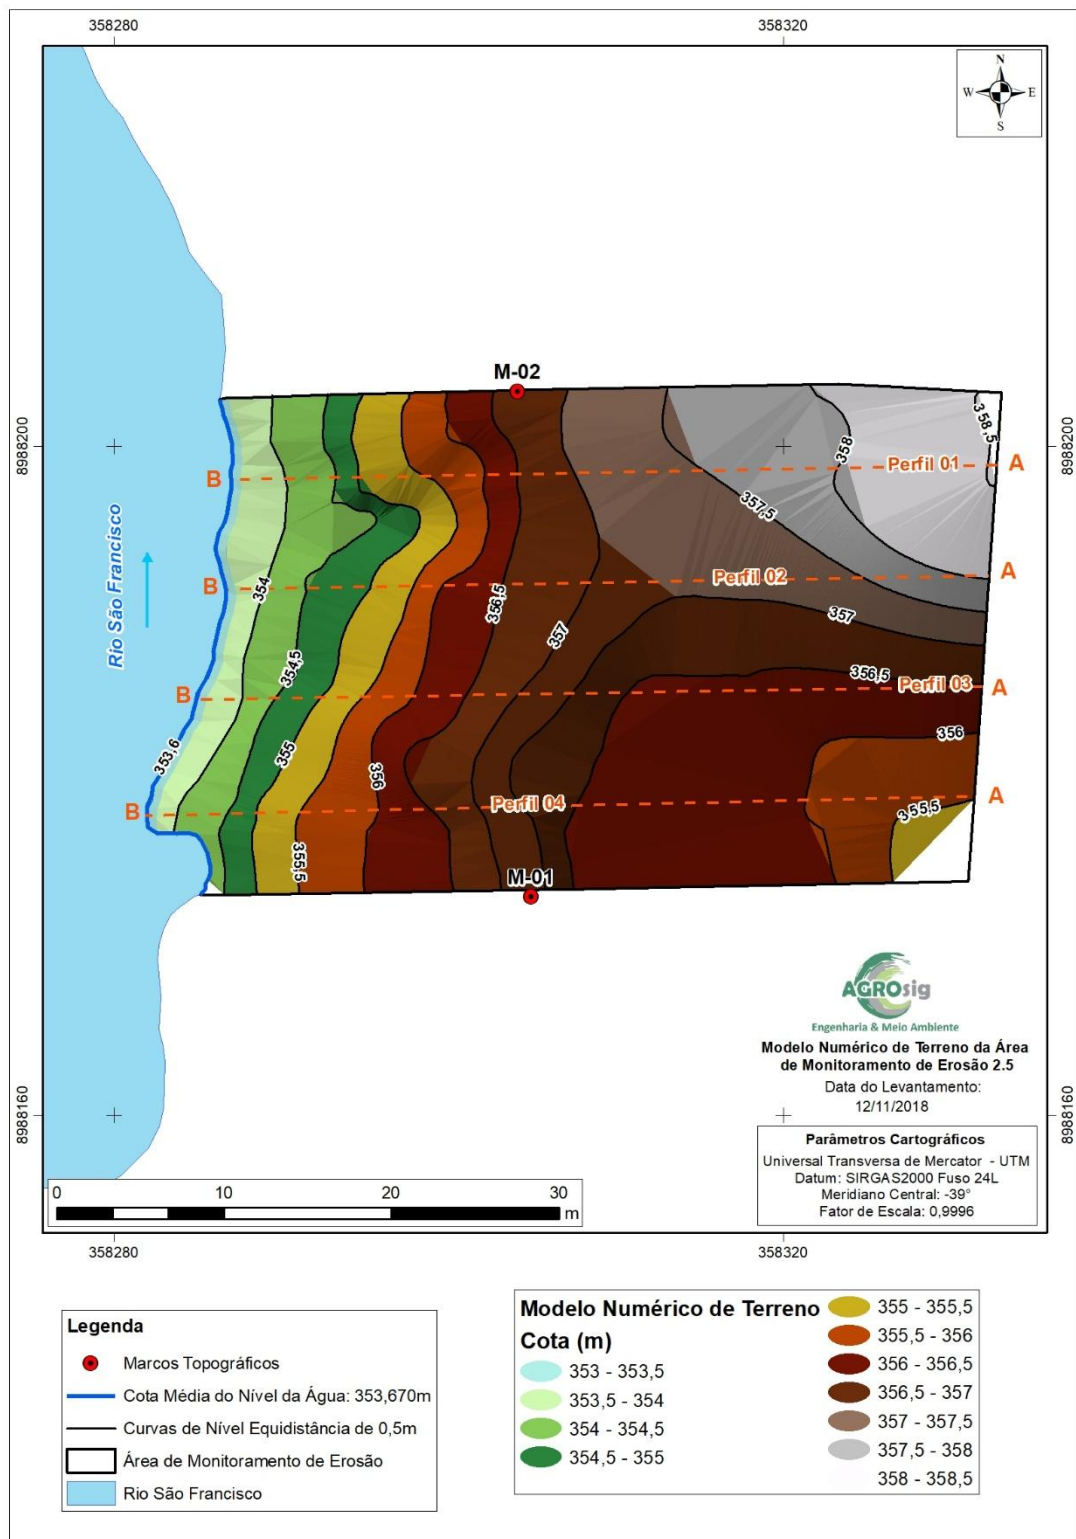
| Inclinação Média do Talude no Perfil 04 | 10,21° |

**Figura 13 - Modelo Numérico de Terreno da Área 2.5.**

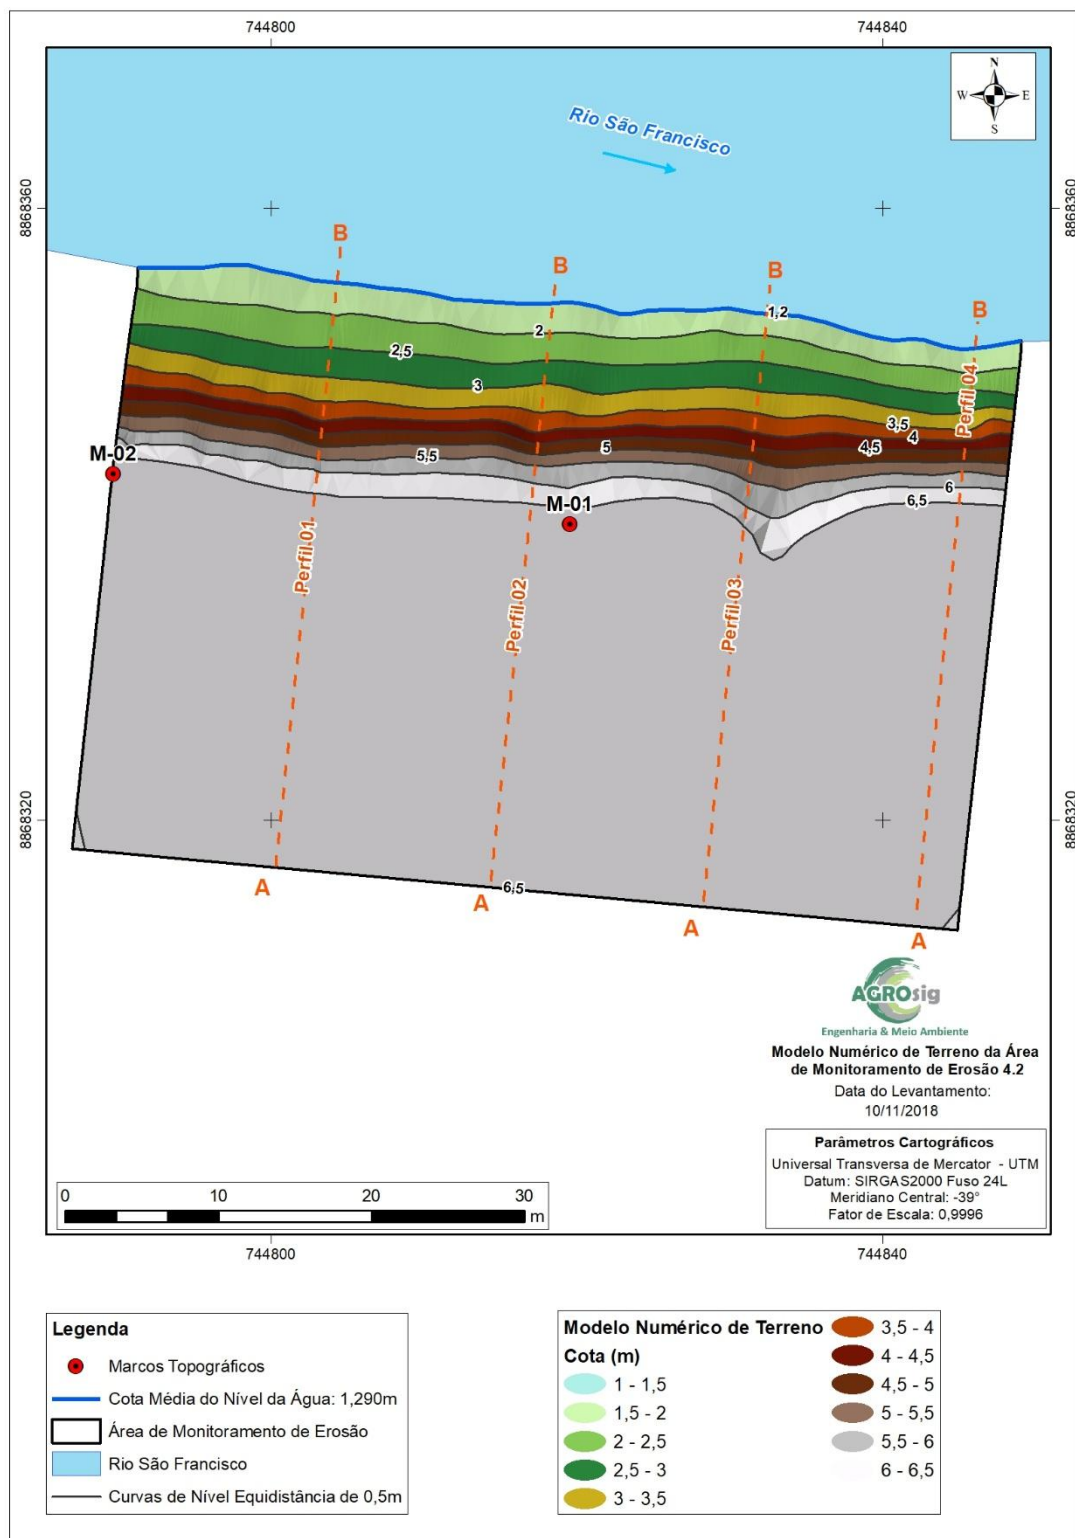
| Inclinação Média do Talude no Perfil 04 | 26,30° |

**Figura 16 - Modelo Numérico de Terreno da Área 4.2.**

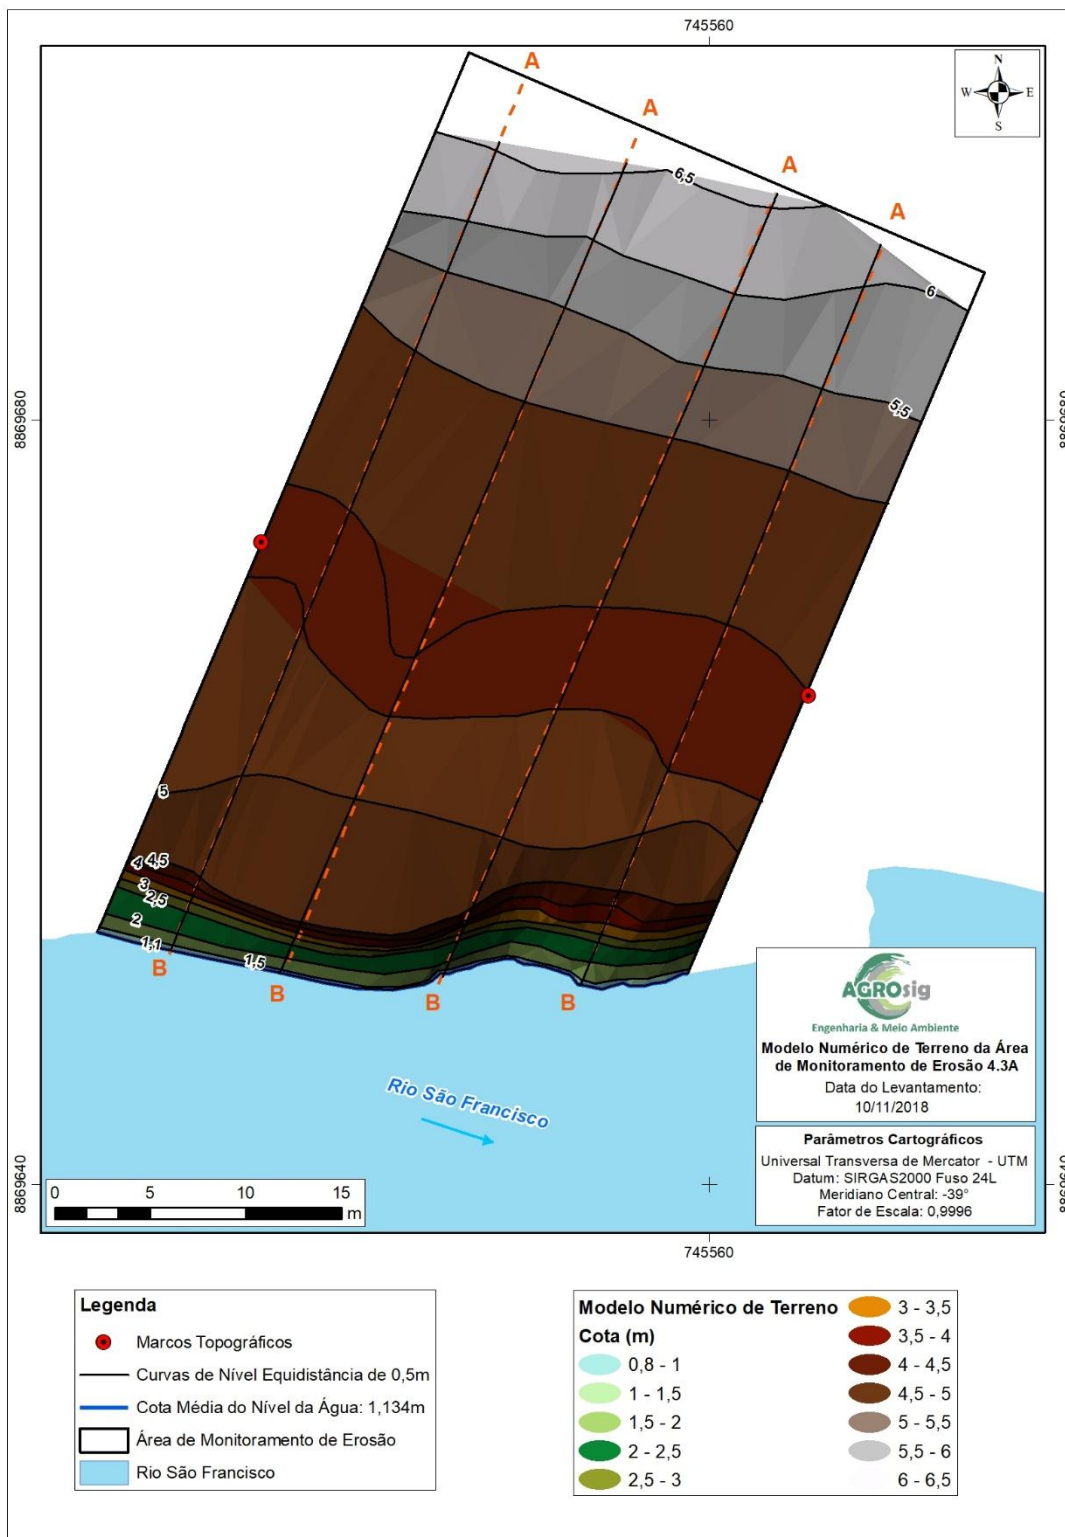
| Inclinação Média do Talude no Perfil 04 | 34,77° |

**Figura 19 - Modelo Numérico de Terreno da Área 4.3A.**

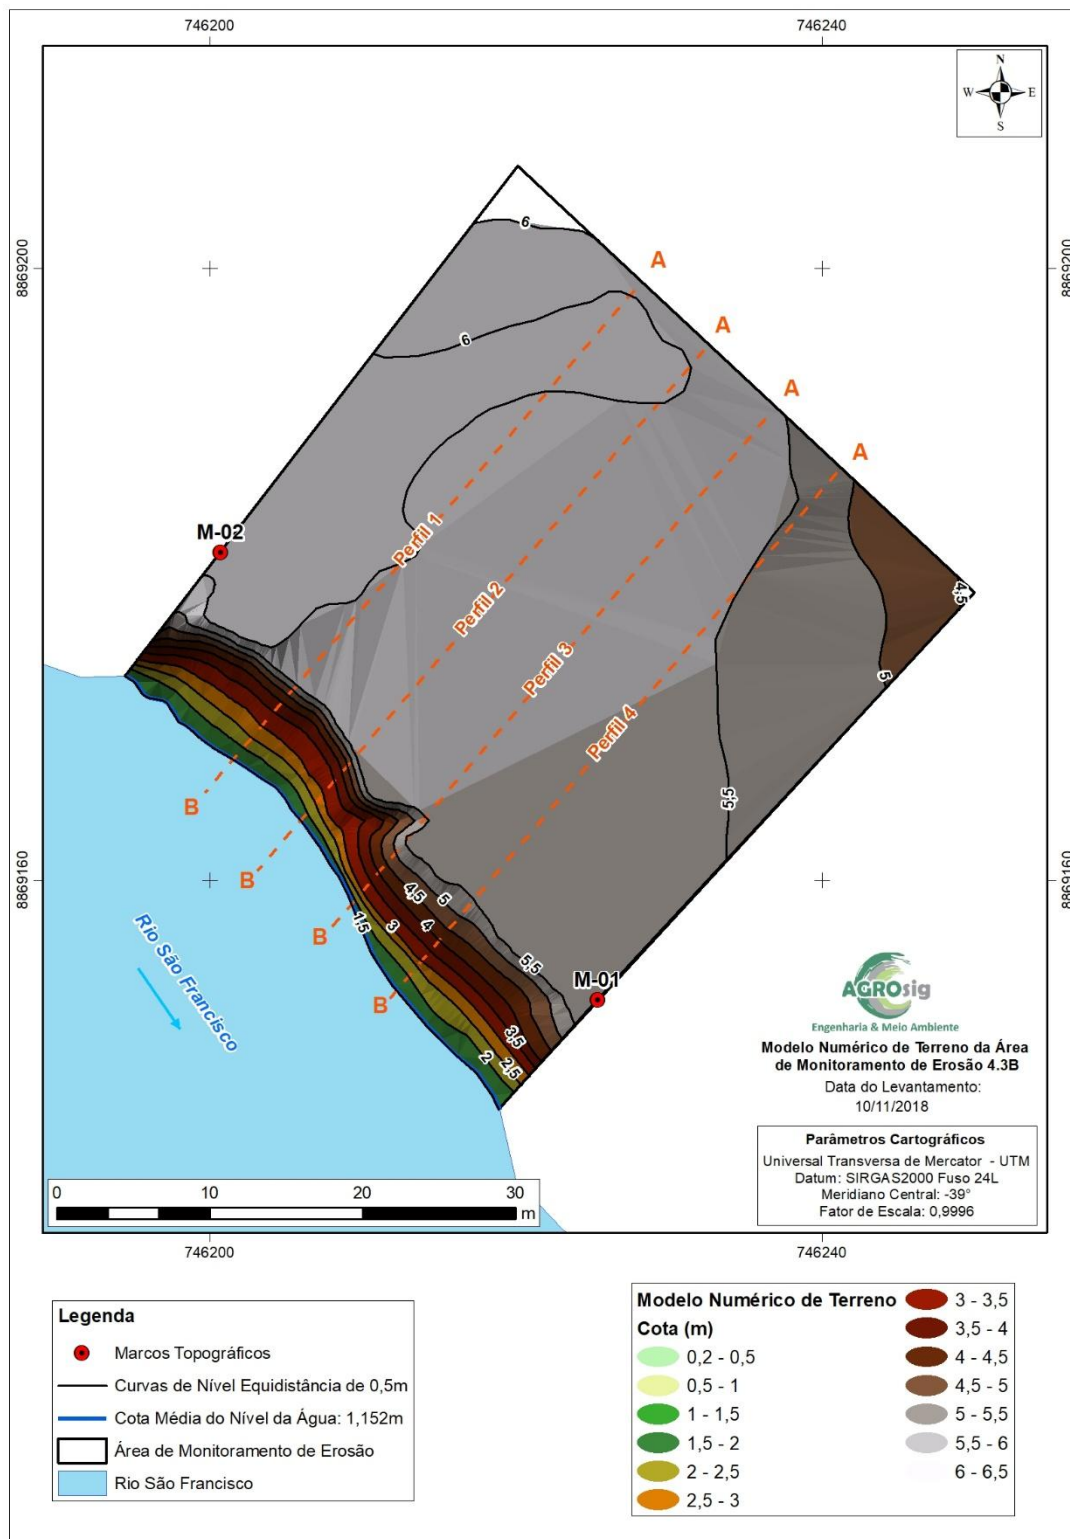
| Inclinação Média do Talude no Perfil 04 | 26,71° |

**Figura 22 - Modelo Numérico de Terreno da Área 4.3B.**

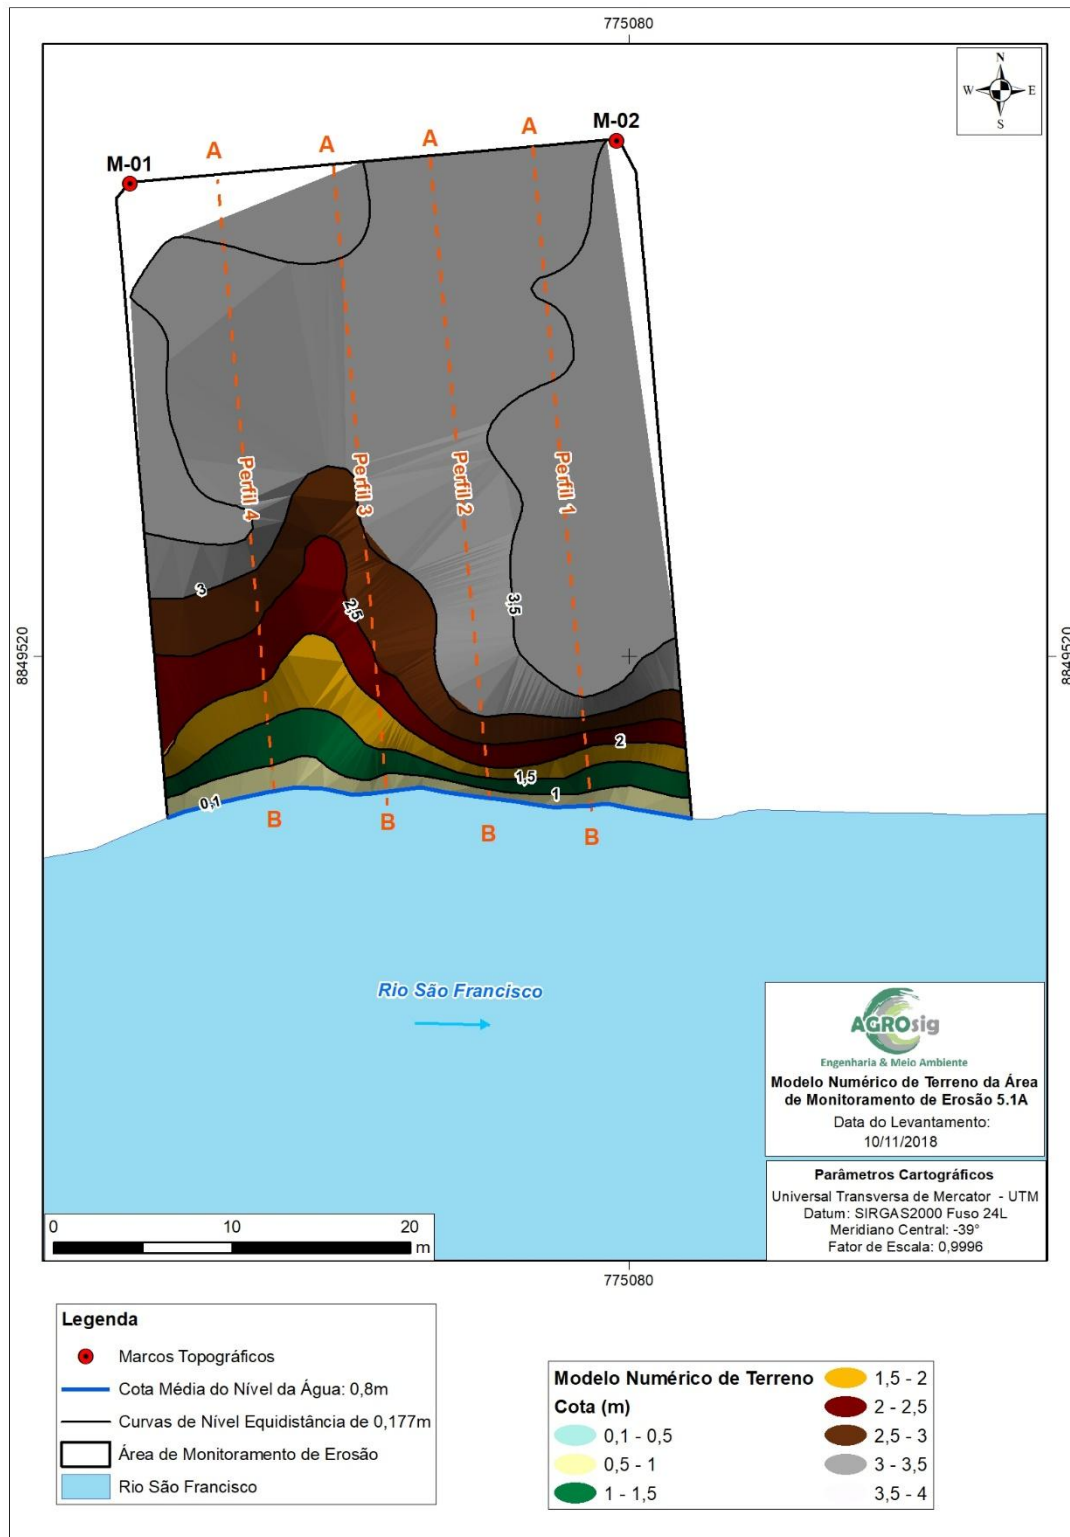
| Inclinação Média do Talude no Perfil 04 | 12,23° |

**Figura 25 - Modelo Numérico de Terreno da Área 5.1A.**

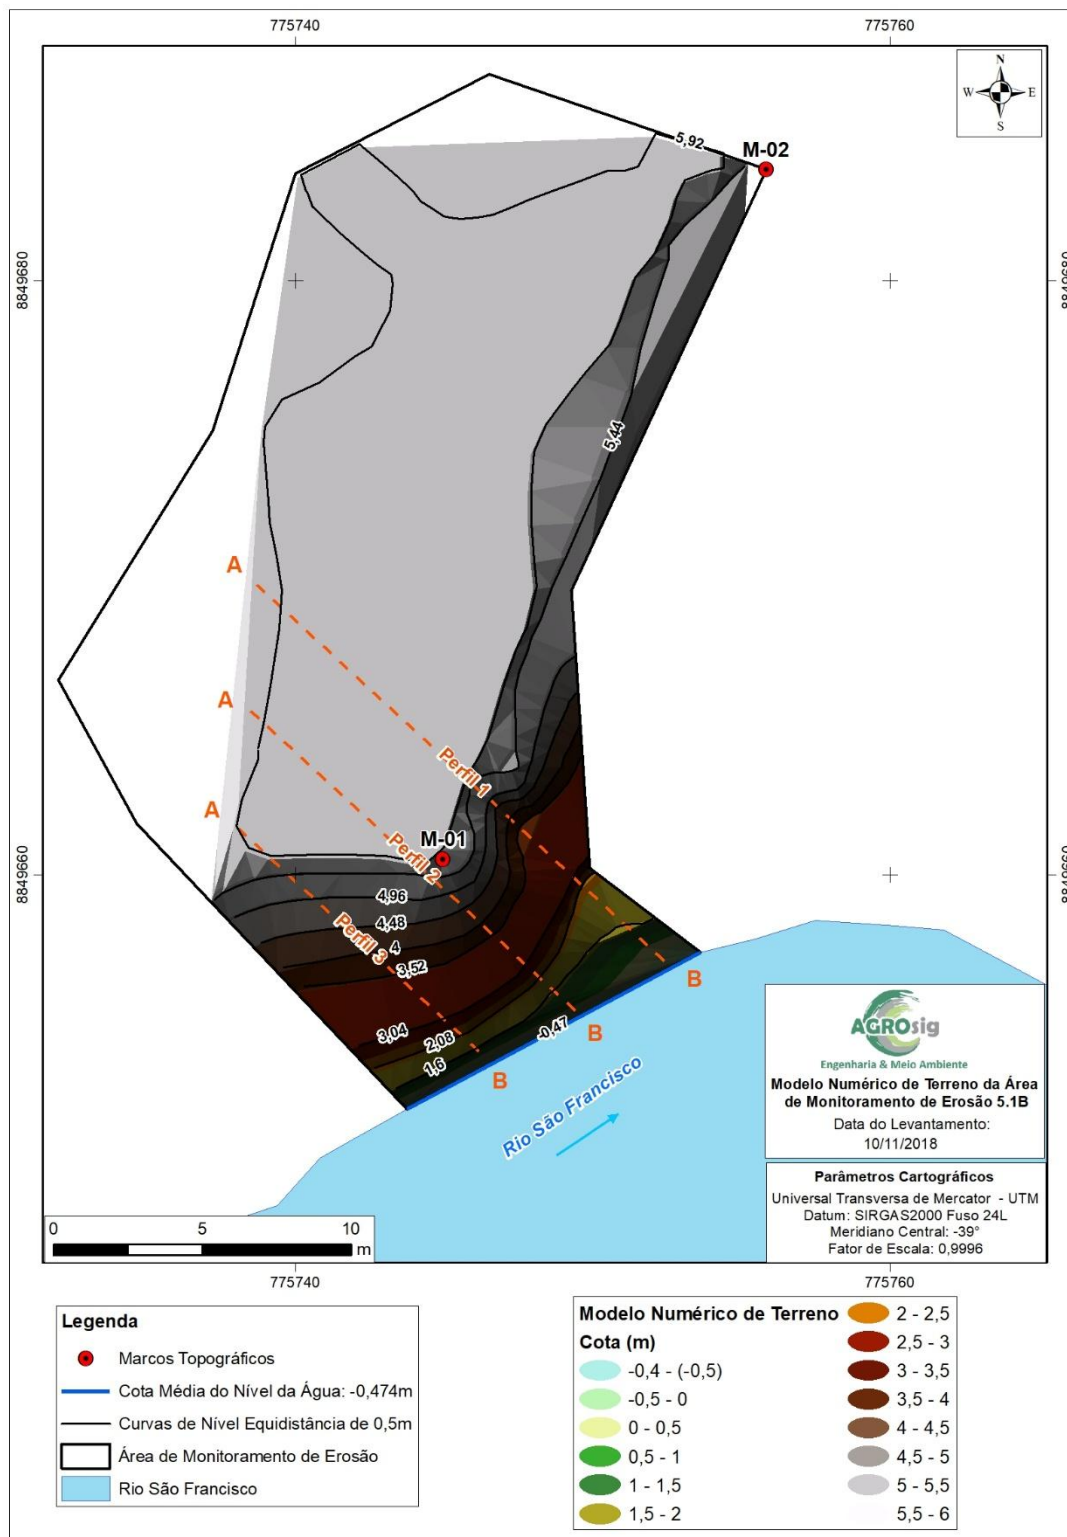
| Inclinação Média do Talude no Perfil 03 | 32,73° |

**Figura 28 - Modelo Numérico de Terreno da Área 5.1B.**

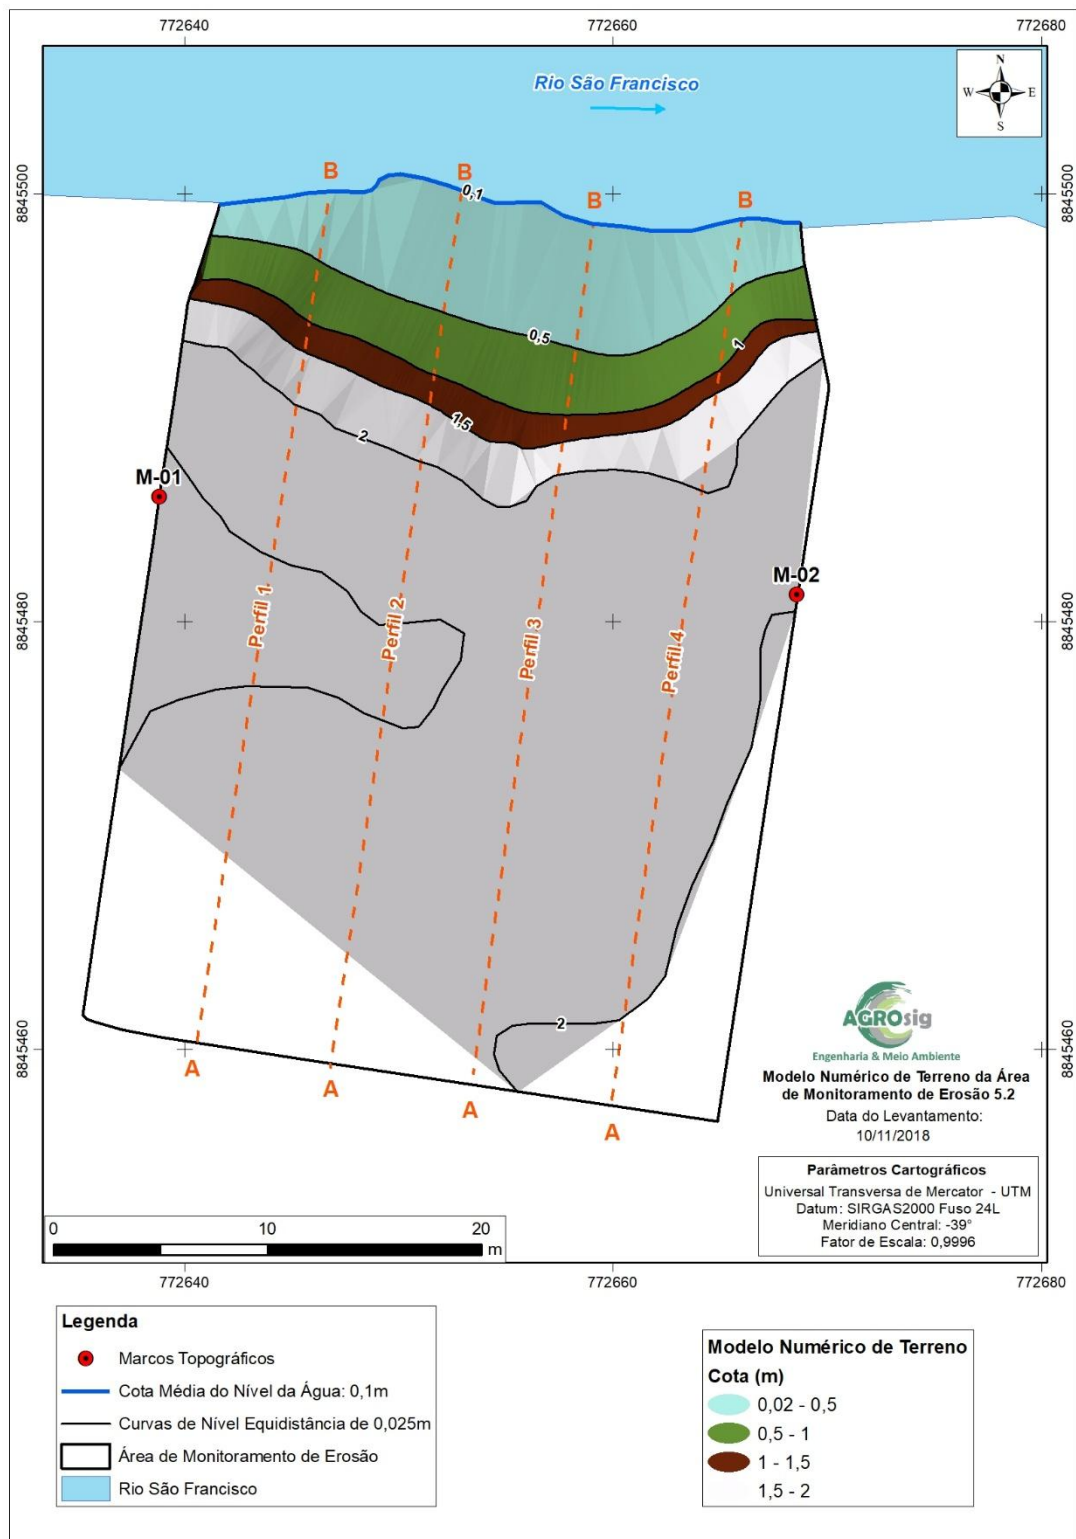
| Inclinação Média do Talude no Perfil 04 | 10,16° |

**Figura 31 - Modelo Numérico de Terreno da Área 5.2.**

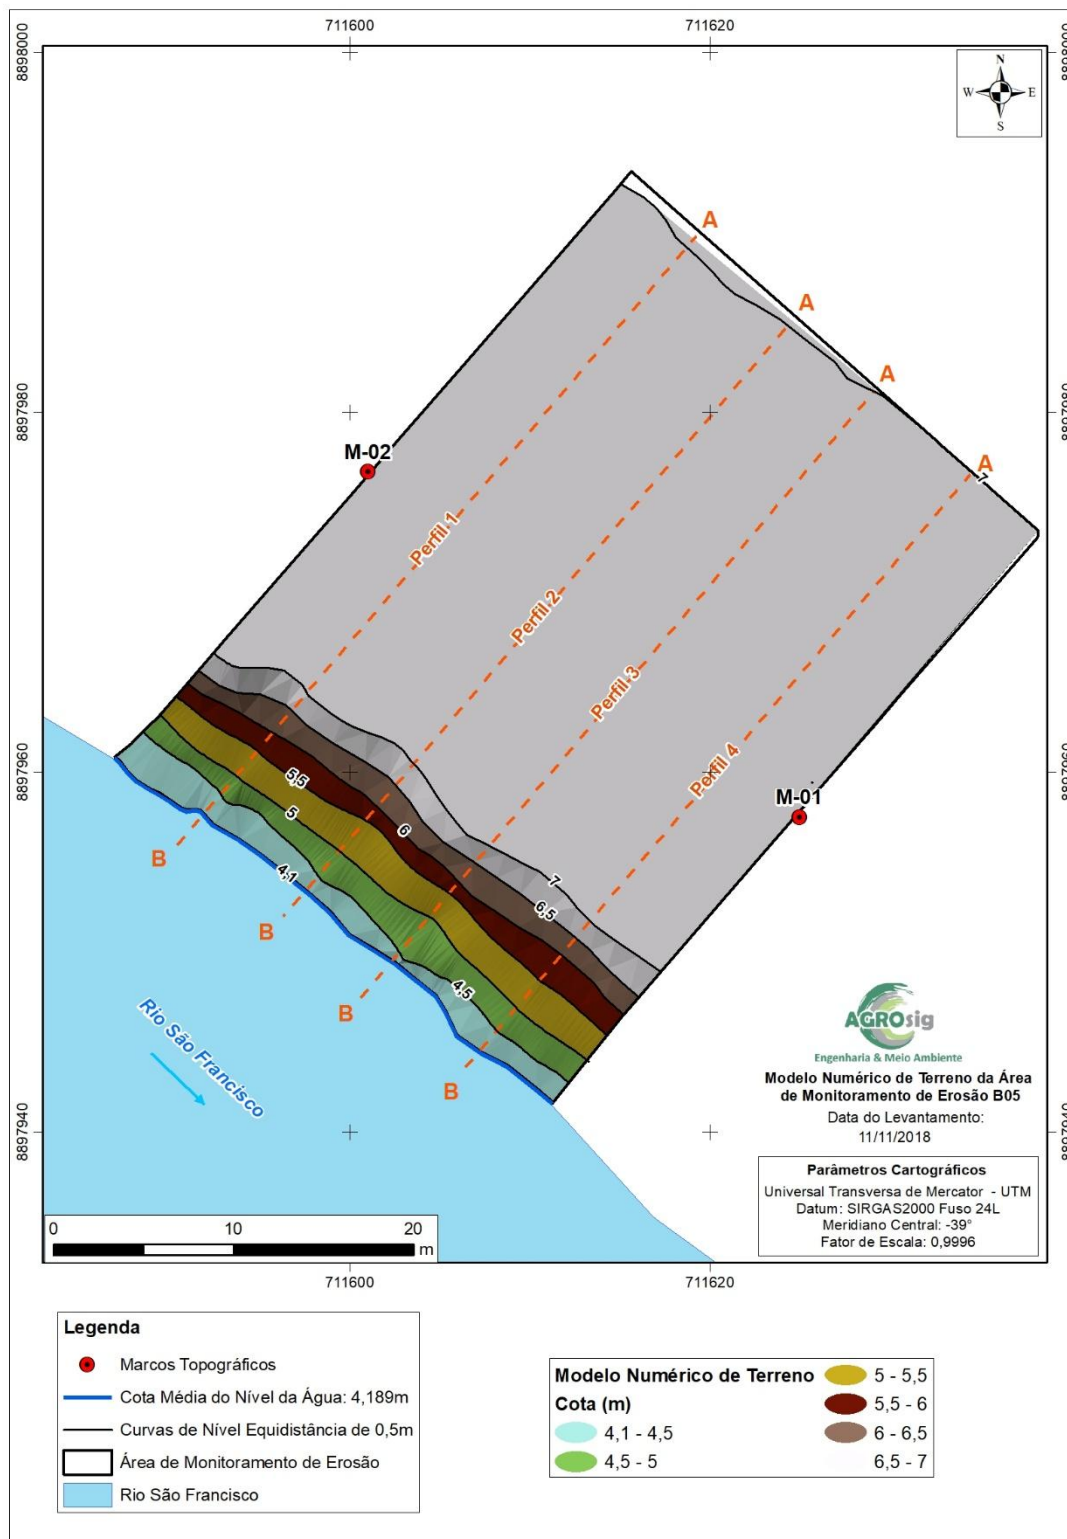
| Inclinação Média do Talude no Perfil 04 | 14,27° |

**Figura 34 - Modelo Numérico de Terreno da Área B-05.**

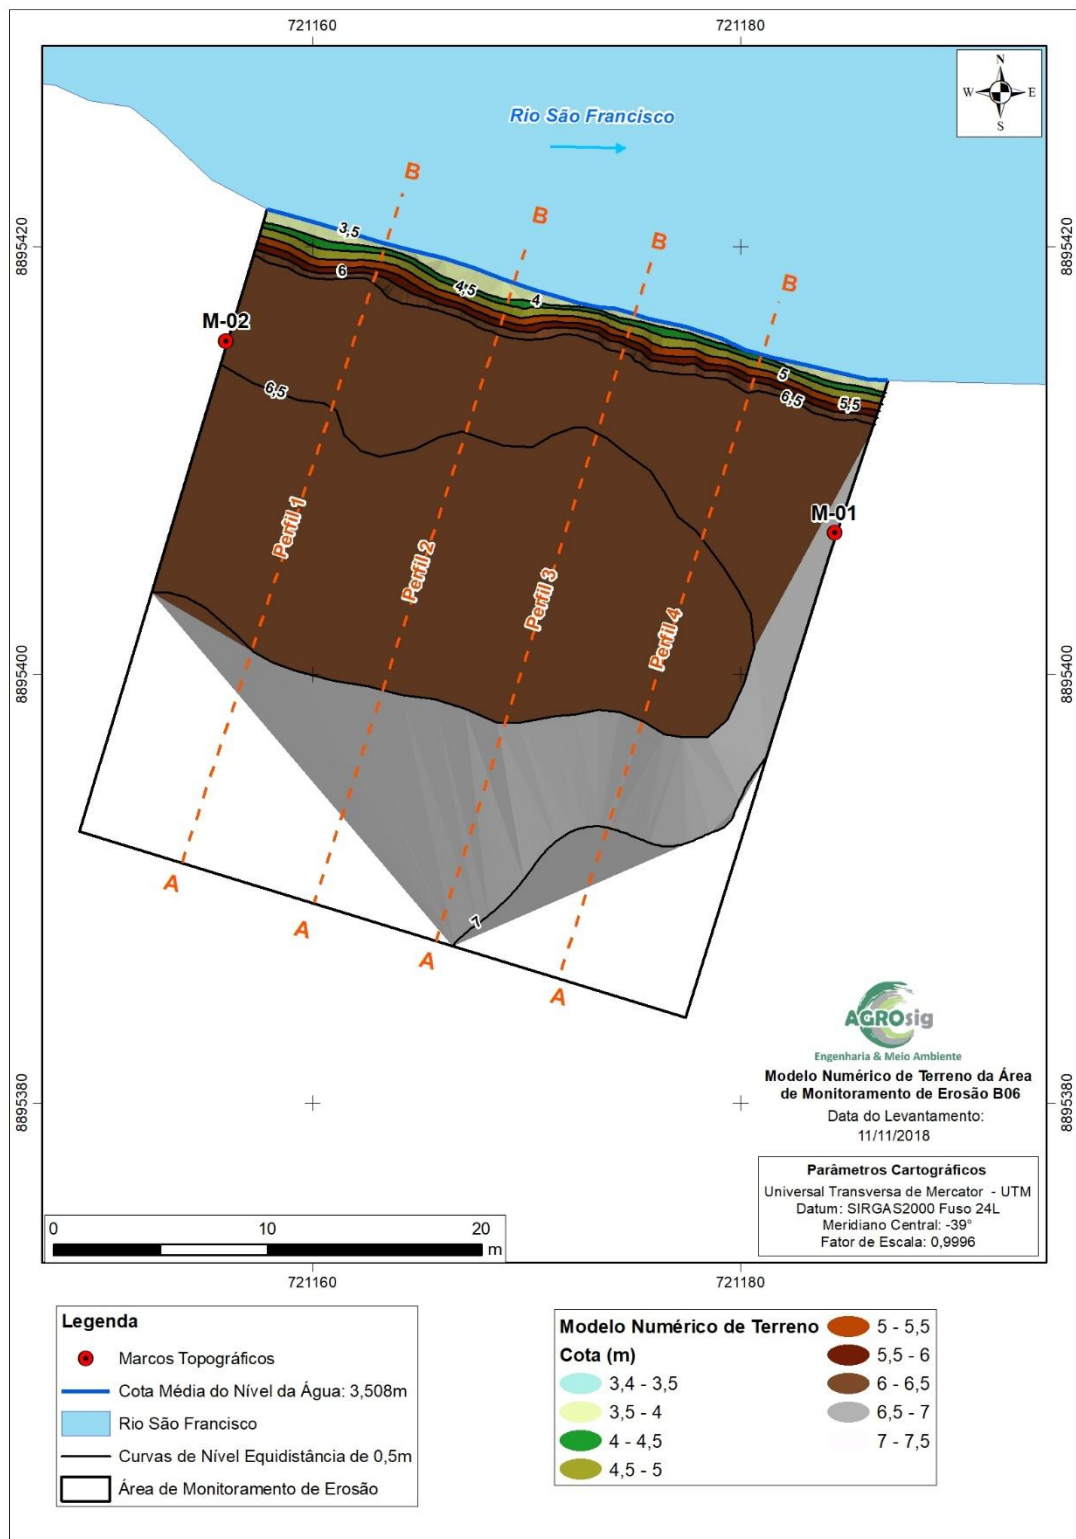
| Inclinação Média do Talude no Perfil 04 | 48,93° |

**Figura 37 - Modelo Numérico de Terreno da Área B-06.**

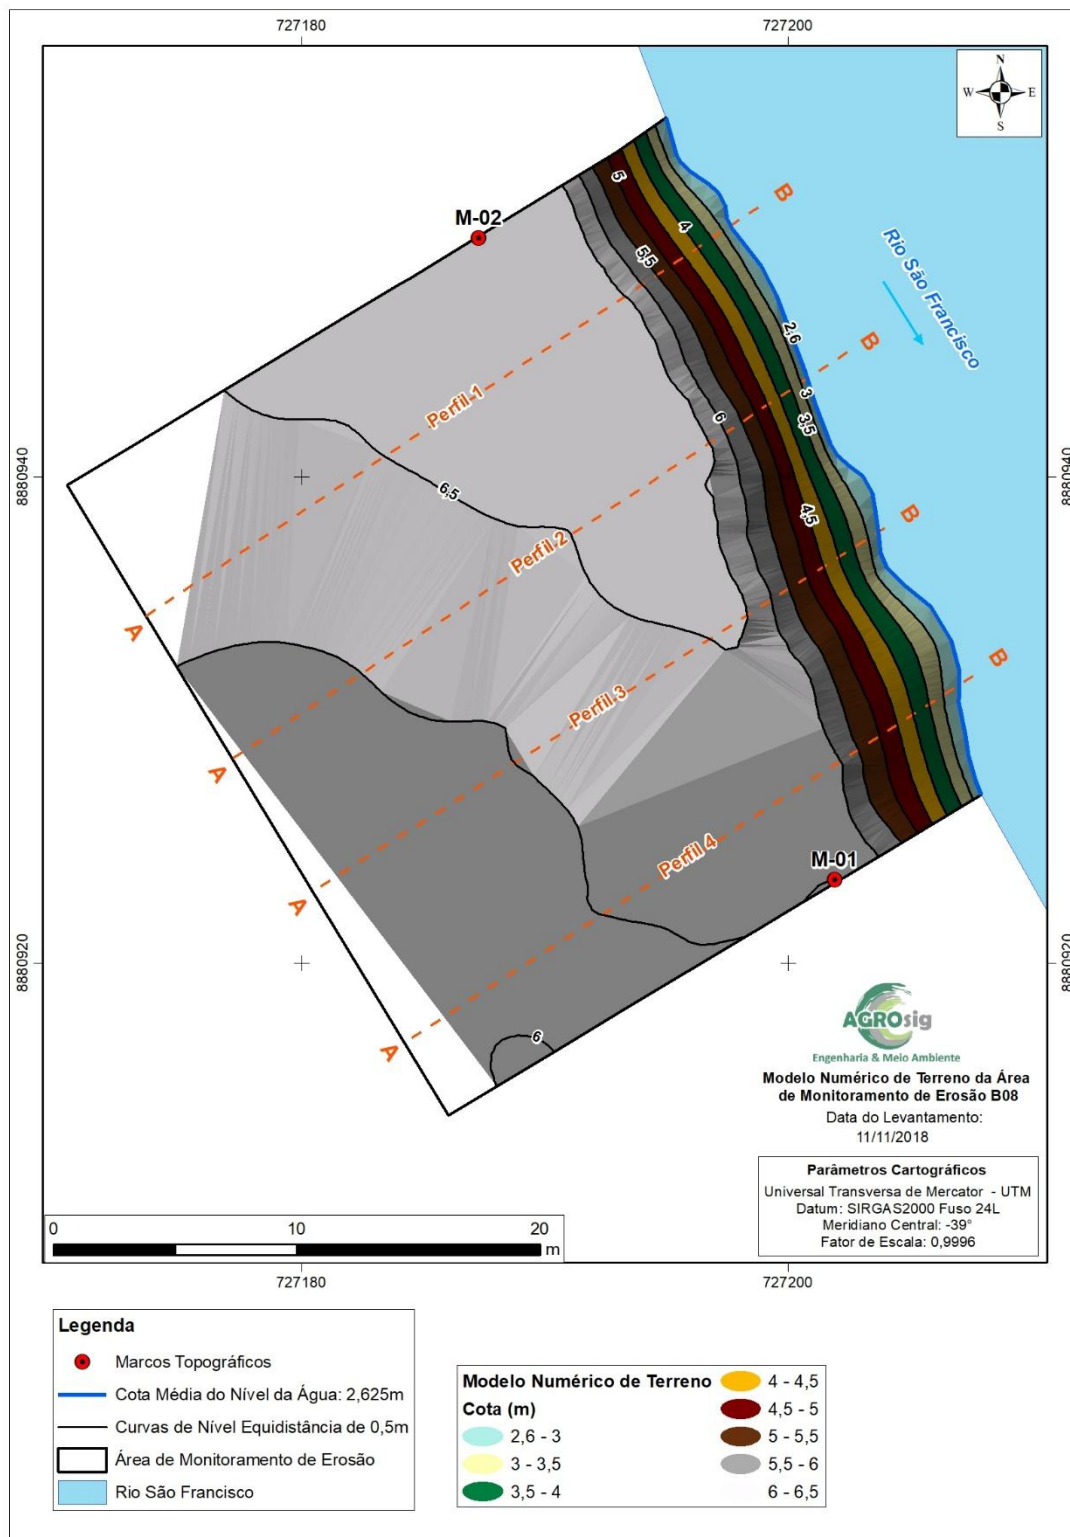
| Inclinação Média do Talude no Perfil 04 | 30,25° |

**Figura 40 - Modelo Numérico de Terreno da Área B-08.**

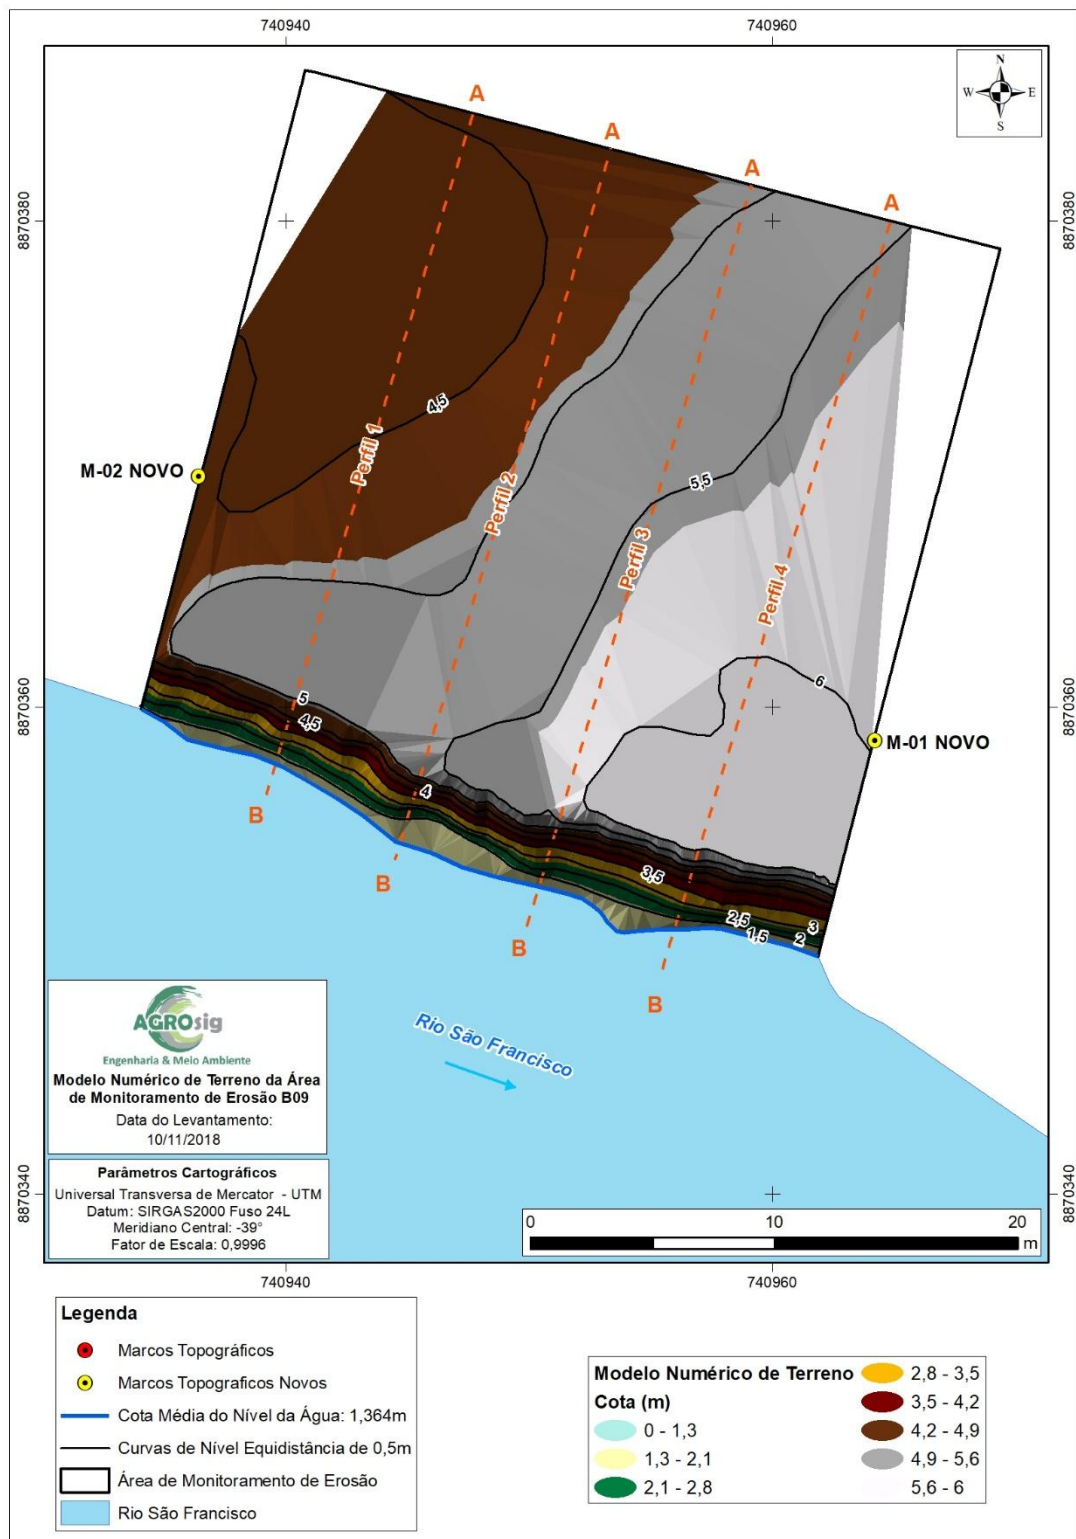
| Inclinação Média do Talude no Perfil 05 | 47,17° |

**Figura 43 - Modelo Numérico de Terreno da Área B-09.**
