Subprograma de  
Monitoramento dos  
Processos Erosivos  
**RELATÓRIO 13**

Programa de Monitoramento  
do Rio São Francisco Durante  
o Período de Vazão Reduzida

OSA 2015-088

Novembro de 2018

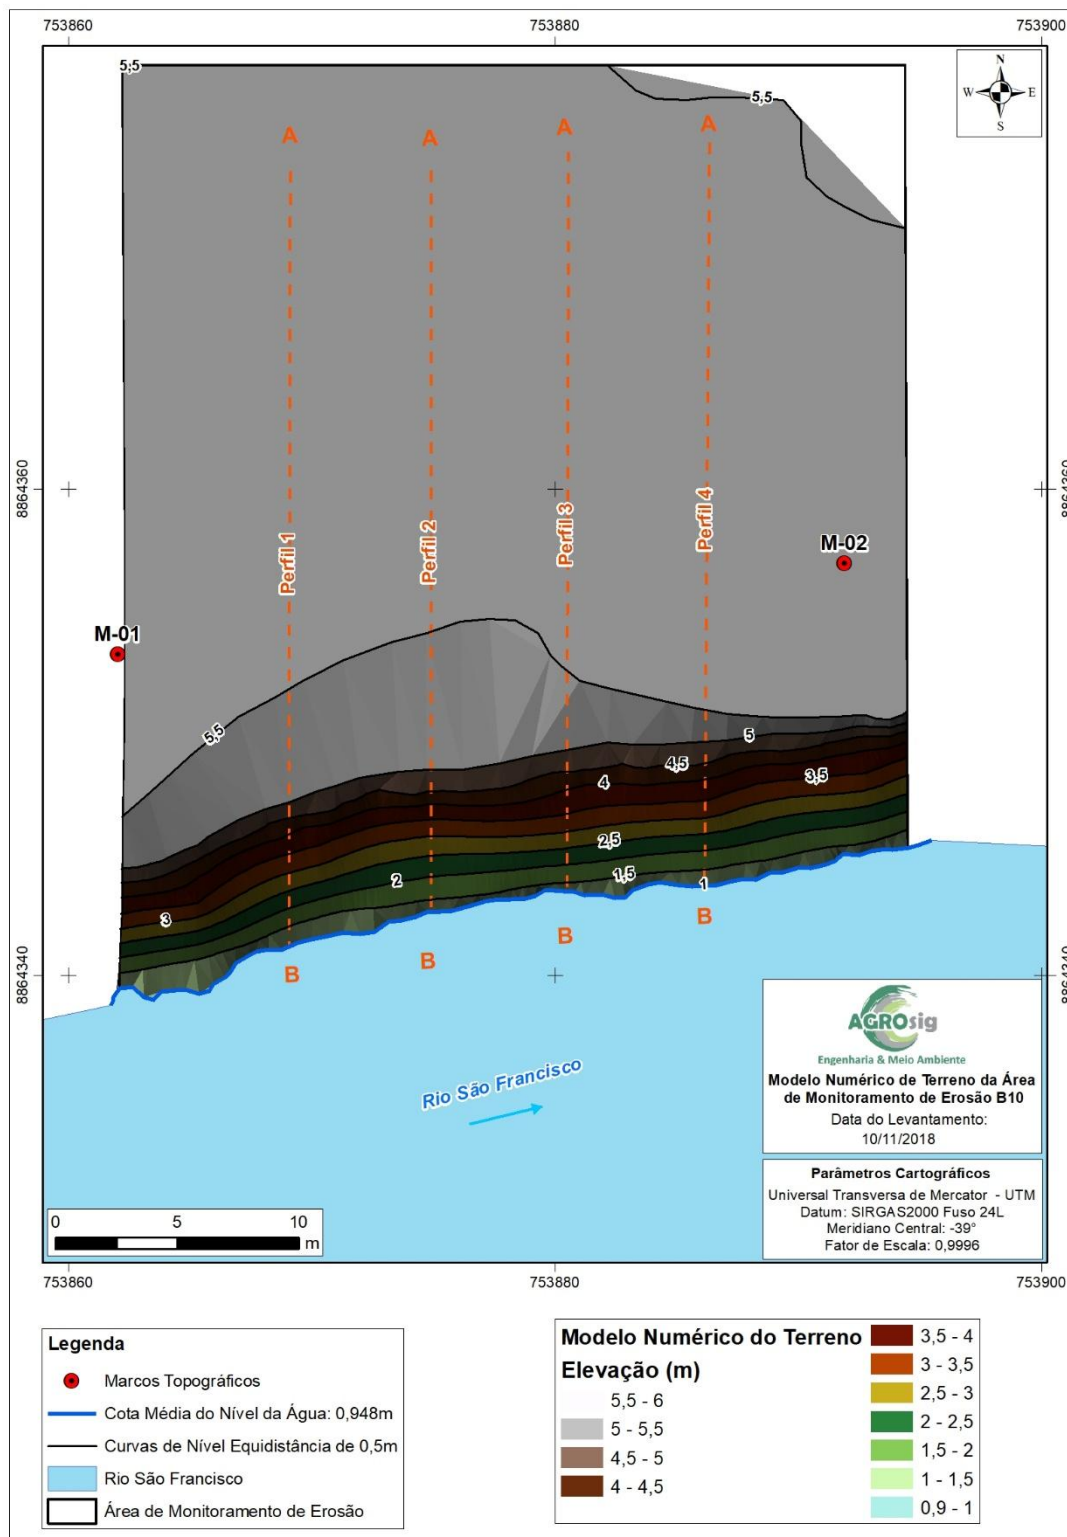
| Inclinação Média do Talude no Perfil 04 | 37,80° |

**Figura 46 - Modelo Numérico de Terreno da Área B-10.**
