Subprograma de
Monitoramento dos
Processos Erosivos
RELATÓRIO 04

Programa de Monitoramento
do Rio São Francisco Durante
o Período de Vazão Reduzida

OSA 2015-088

Outubro de 2017

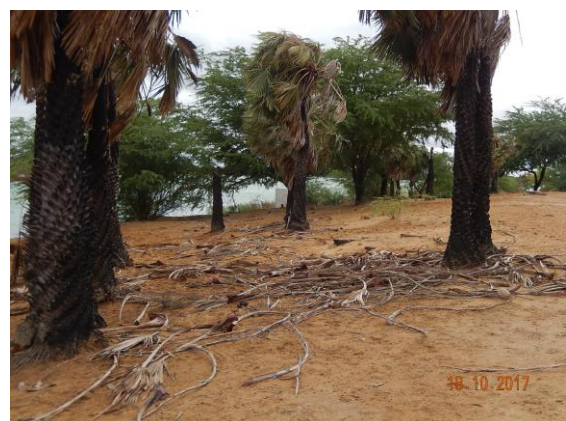
Foto 12 - Vista geral da parte superior do talude com indivíduos arbóreos isolados.

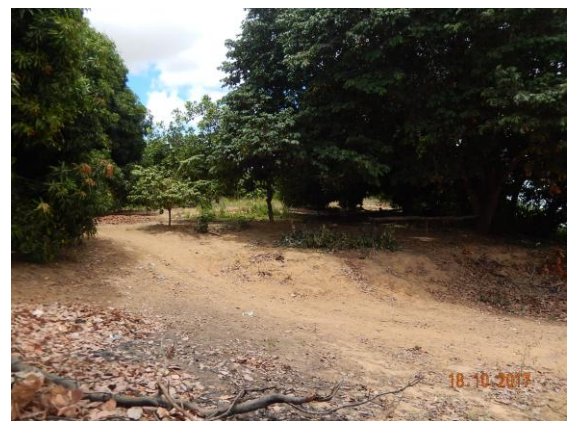
Foto 19 - Vista da porção frontal da área monitorada.

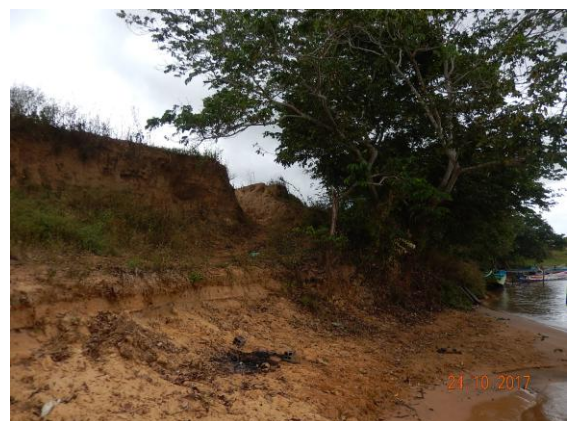
Foto 35 - Detalhe da porção frontal do talude monitorado.

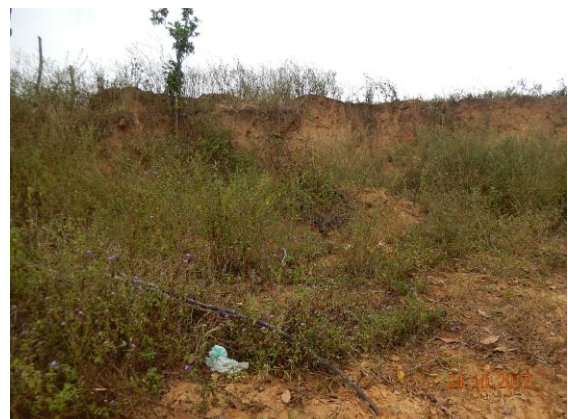
Foto 37 - Detalhe da porção frontal do talude erodida.

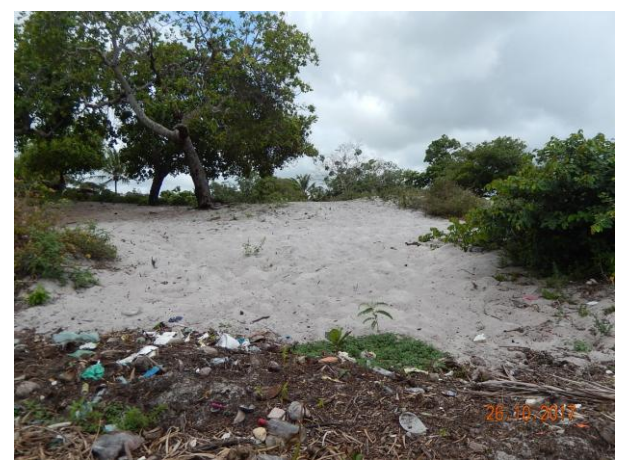
Foto 41 - Perfil frontal do talude.

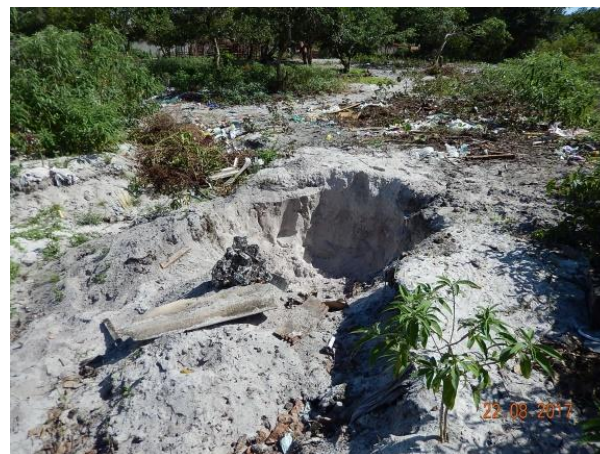
Foto 42 - Remoção de material por intervenção antrópica.

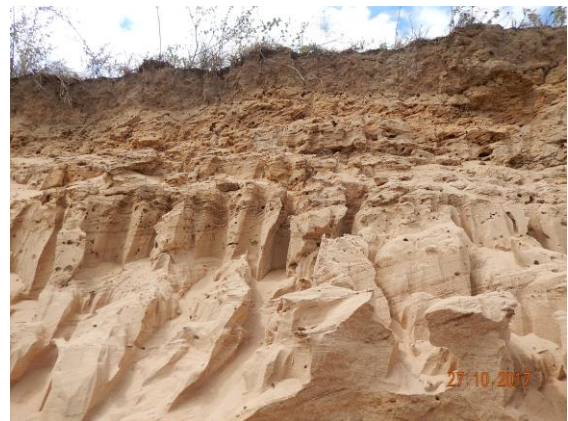
Foto 60 - Vista frontal do talude com destaque para o ativo desmoronamento da crista.

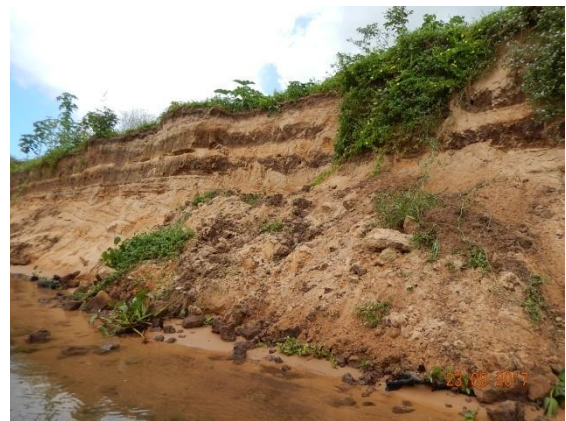
Foto 71 - Intenso processo de erosão com destaque para o desmoronamento de parte do talude.
