Subprograma de Monitoramento dos Processos Erosivos **RELATÓRIO 03**

**Programa de Monitoramento
do Rio São Francisco Durante
o Período de Vazão Reduzida**

PROGRAMA DE MONITORAMENTO DO RIO SÃO FRANCISCO DURANTE O PERÍODO DE VAZÃO REDUZIDA

SUBPROGRAMA DE MONITORAMENTO DOS PROCESSOS EROSIVOS

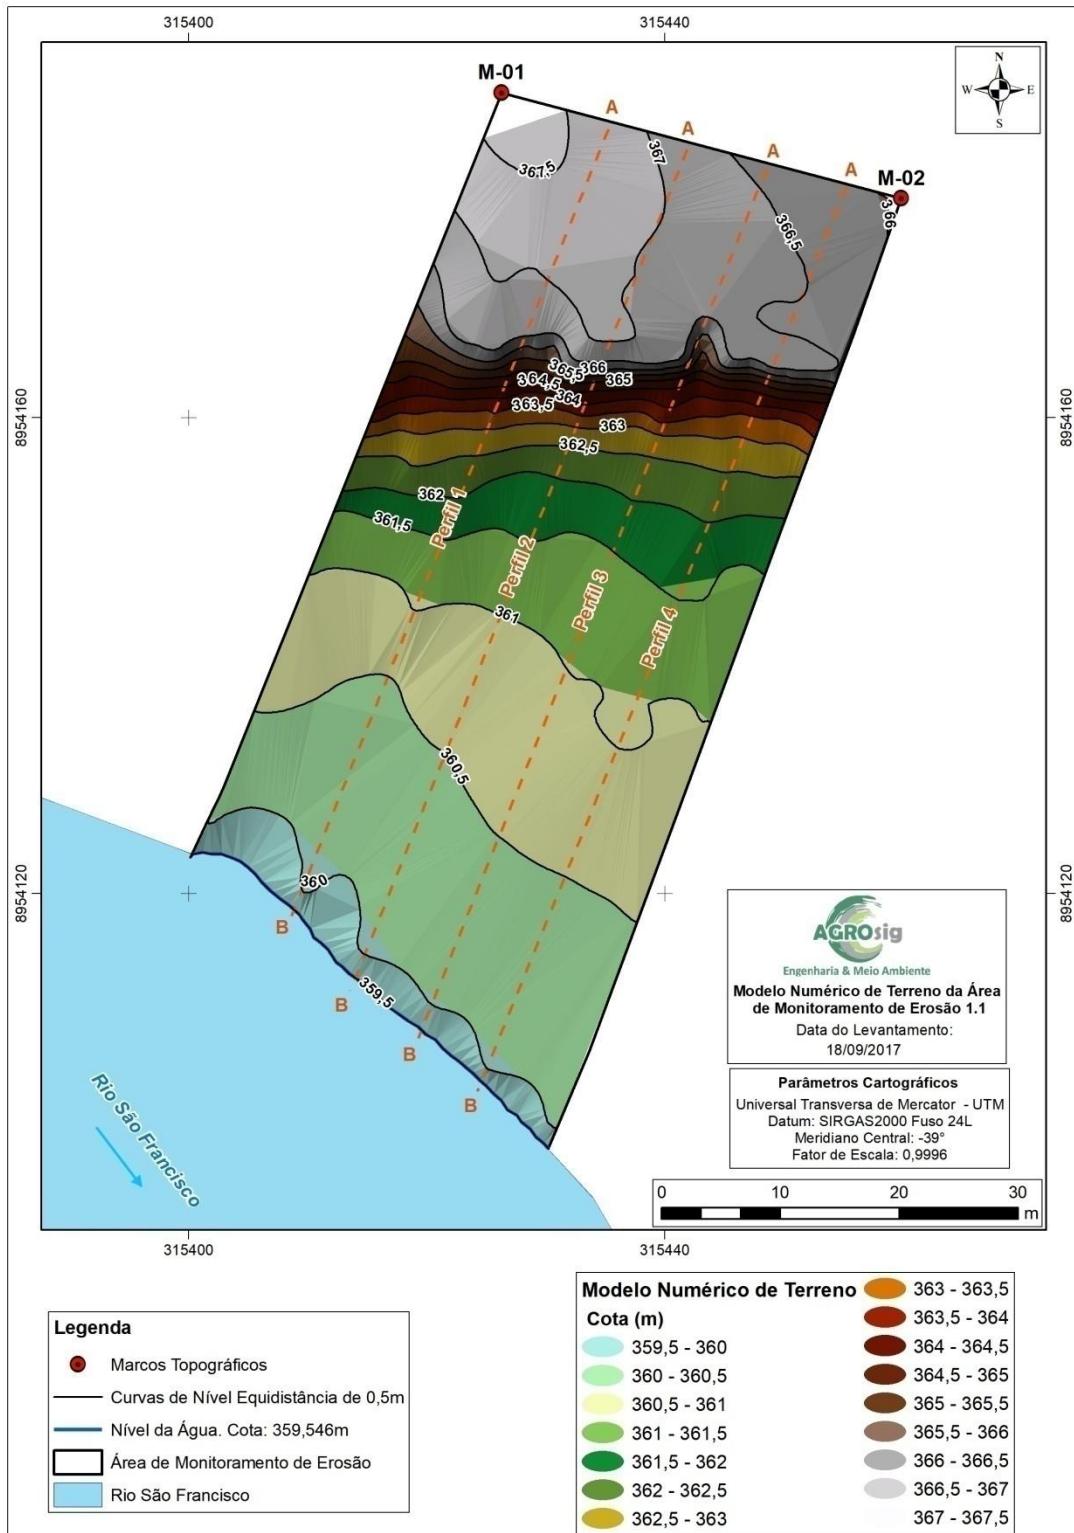
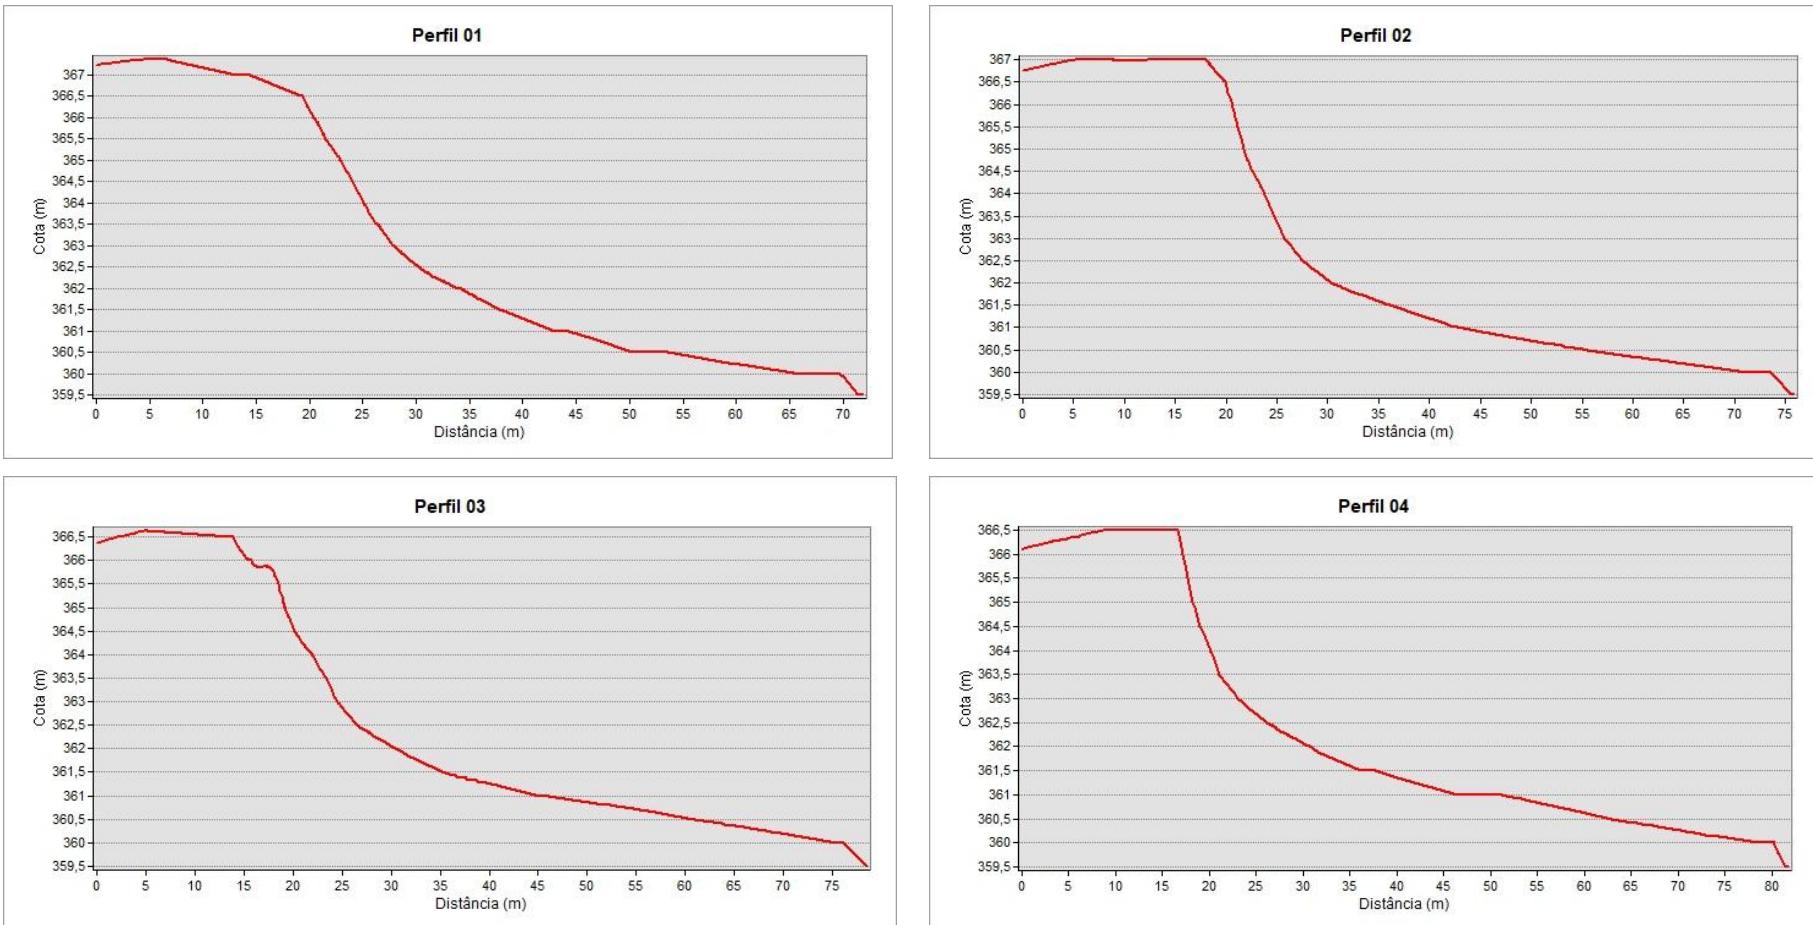
Área com processo de erosão ativo, com destaque para a formação de uma ravina, o substrato é francamente arenoso e o talude objeto do monitoramento está totalmente exposto; predominam alguns indivíduos arbóreos isolados na área de entorno ao ponto monitorado, próximo à margem do rio ocorre o desenvolvimento de gramíneas e arbustos que são utilizados como pastagem. A área tem intensa atividade antrópica.

Em relação à campanha anterior não foi identificado evolução do processo erosivo no local monitorado. As cotas de topo e base e a inclinação do talude mantiveram-se inalterados. Em relação ao nível da água, ocorreu uma regressão de 2,70m entre a primeira campanha realizada em julho de 2017 para a terceira campanha realizada em setembro de 2007.

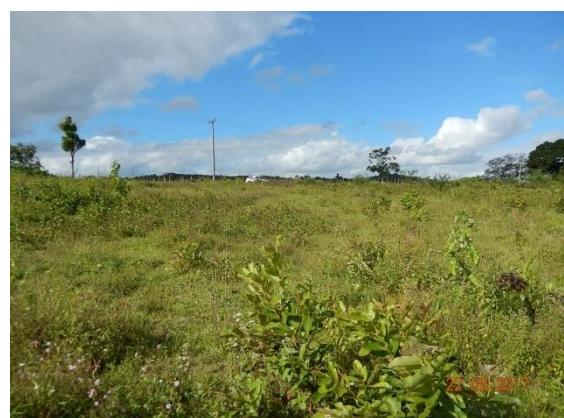
Foto 31 - Parte superior do talude utilizada com área de pastagem para criação de animais.

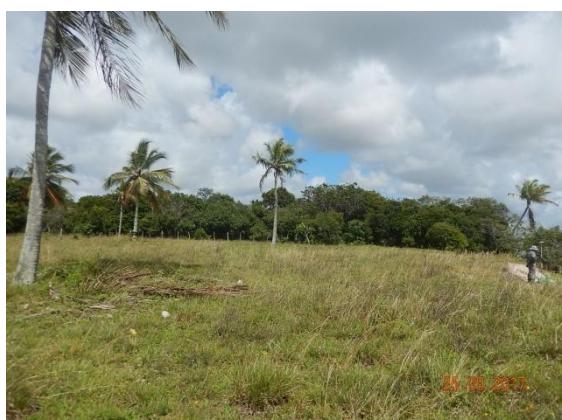
Foto 51 - Vista geral da parte superior do talude utilizada com área de cultivo de coqueiros e pastagem para criação de animais.

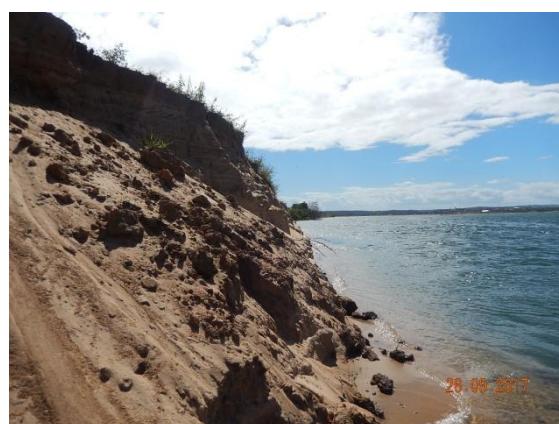
Foto 61 - Detalhe do intenso processo erosivo e acentuada inclinação do talude.

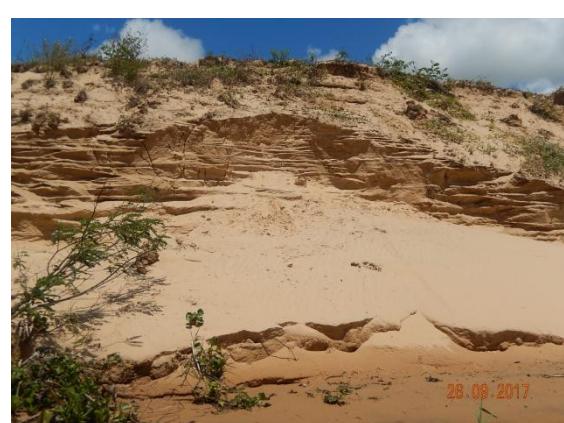
Foto 67 - Detalhe do solapamento da base do talude.

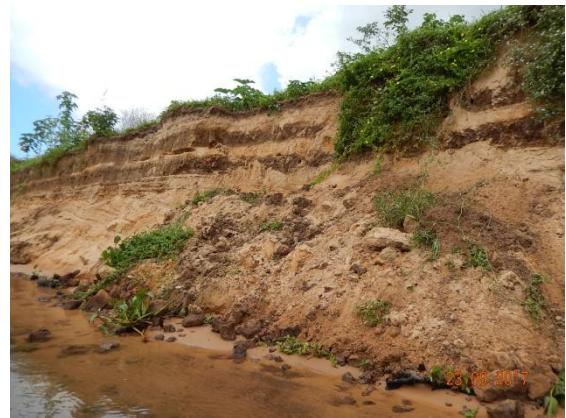
Foto 71 - Intenso processo de erosão com destaque para o desmoronamento de parte do talude.

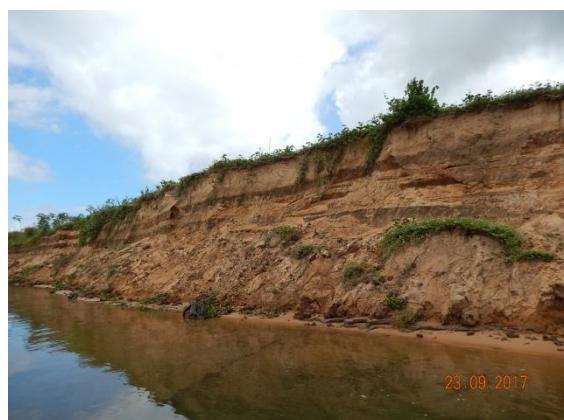
Foto 72 - Vista geral da frente do talude erodido.
