**Subprograma de  
Monitoramento dos  
Processos Erosivos  
RELATÓRIO 06**

**Programa de Monitoramento  
do Rio São Francisco Durante  
o Período de Vazão Reduzida**

**OSA 2015-088**

**Dezembro de 2017**

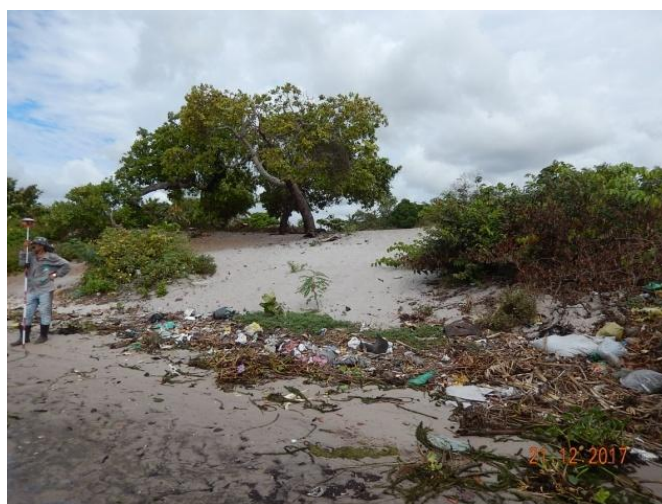
**Foto 42 - Vista frontal do talude.**
