OSA 2015-088
Contrato
CTNE N° 92.2015.3000.01
Dezembro de 2018

Subprograma de Monitoramento dos Processos Erosivos **RELATÓRIO 14**

Programa de Monitoramento
do Rio São Francisco Durante
o Período de Vazão Reduzida

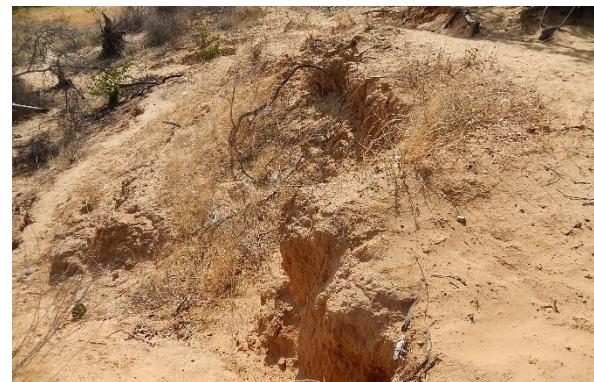
Foto 4- Vista superior da feição erosiva que ocorre no talude monitorado.

Área com processo de erosão ativo, com destaque para a formação de uma ravina, o substrato é francamente arenoso e o talude objeto do monitoramento está totalmente exposto; predominam alguns indivíduos arbóreos isolados na área de entorno ao ponto monitorado, próximo à margem do rio ocorre o desenvolvimento de gramíneas e arbustos que são utilizados como pastagem. A área tem intensa atividade antrópica.

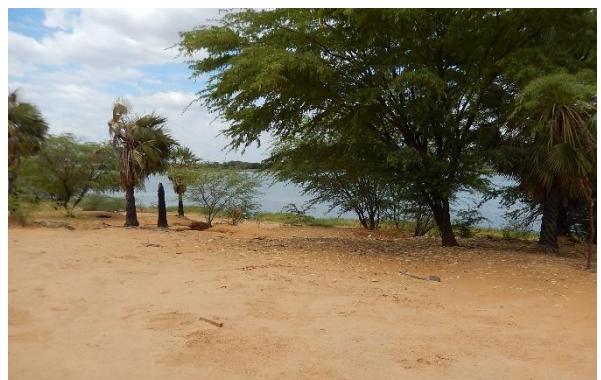
Foto 12-Vista geral da parte superior do talude com indivíduos arbóreos isolados.

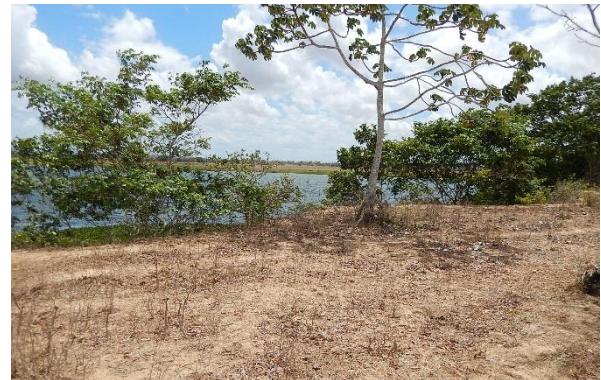
Foto 30-Vista superior do talude.

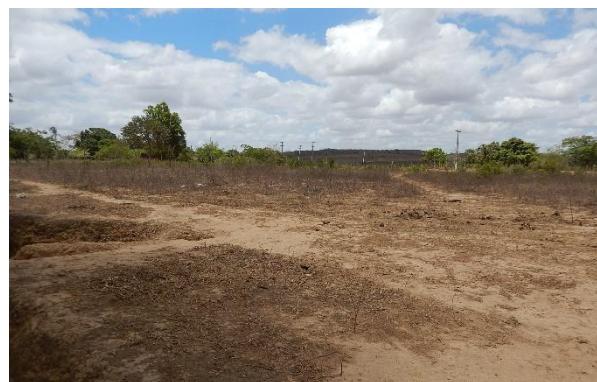
Foto 38 - Vista geral da área no topo do talude.

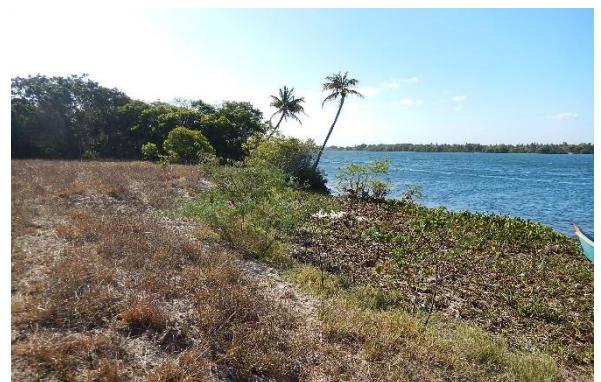
Foto 51-Vista do topo do talude em direção ao rio.

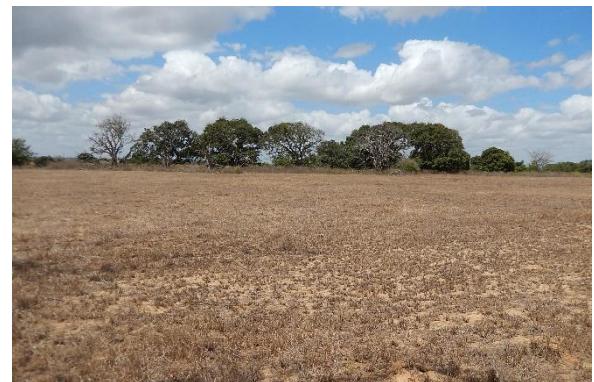
Foto 77 - Vista do topo do talude.
