**PROGRAMA DE MONITORAMENTO DO RIO SÃO FRANCISCO DURANTE O  
PERÍODO DE VAZÃO REDUZIDA**

**SUBPROGRAMA DE RESGATE DA ICTIOFAUNA NO  
TRECHO DE VAZÃO REDUZIDA A JUSANTE DA UHE  
SOBRADINHO**

**RELATÓRIO 06**

*Preparado para:*  
**COMPANHIA HIDRO ELÉTRICA DO SÃO FRANCISCO - CHESF**  
*Recife - PE*

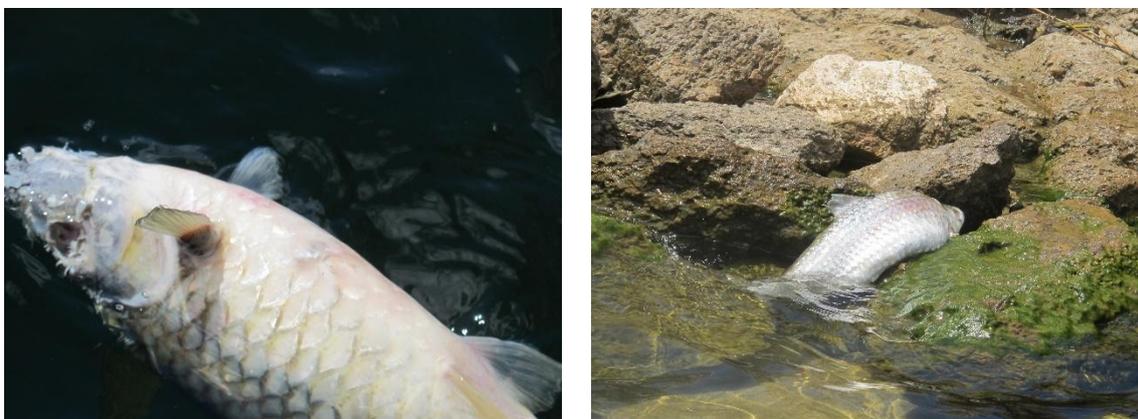
Apesar de não ter sido registrado fauna aprisionado em poças, dois peixes de médio porte (*Leporinus* sp. e *Prochilodus* sp.) foram encontrados boiando no rio nas proximidades da cidade de Piranhas (Figura 4). Como os peixes não apresentaram ferimentos externos ou anzóis na boca, supostamente os mesmos morreram devido turbulência causada pela rápida elevação do nível do rio. Pescadores ainda relataram que um dia após o aumento da vazão, dezenas de exemplares de peixes de médio porte foram encontrados mortos nas margens do rio, com sinais semelhantes as características supracitadas.

**Figura 4 – Exemplares de peixes das espécies *Leporinus* sp. (à esquerda) e *Prochilodus* sp. (à direita) mortos após o aumento da vazão.**

O aumento repentino da vazão seguido pelo retorno à operação previamente programada não ocasionou o aprisionamento de peixes em poças marginais de forma significativa. Apesar disso, foram encontrados dois exemplares de médio porte mortos, o que, corroborado por informações de pescadores locais, indicam que o evento causou mortandade de ictiofauna.
