**PROGRAMA DE MONITORAMENTO DO RIO SÃO FRANCISCO
DURANTE O PERÍODO DE VAZÃO REDUZIDA**

CTNE-70.2018.6530.00

**RELATÓRIO MENSAL DE MONITORAMENTO DOS
PROCESSOS EROSIVOS**

JULHO, 2019

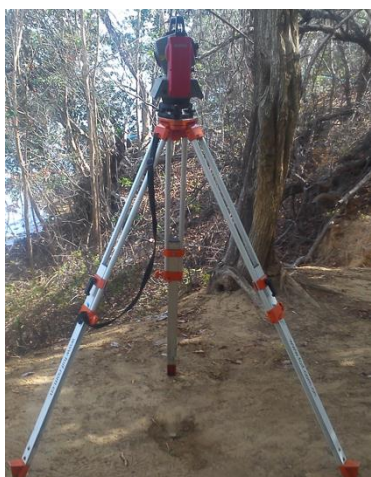
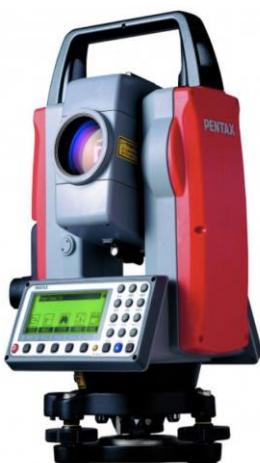
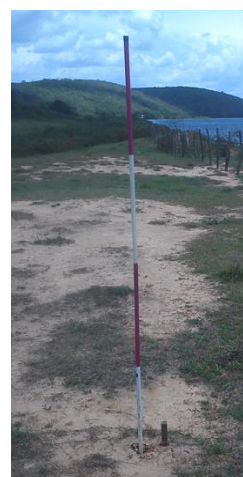
Figura 4 – Estação Total Pentax R425VN: utilizada na determinação do plano cotado e dos perfis, bem como nas leituras resultantes do levantamento planialtimétrico.

A Estação Total Pentax R425VN é um instrumento indicado para trabalhos que requerem alta precisão e confiabilidade. Possui precisão angular de 5 segundos e precisão linear de 2 mm + 2 ppm. Quanto às leituras, realiza leitura nominal de 1"; com prisma até 7000 m, com três prismas até 9.000 m, sem prisma até 400 m, com fita refletiva maior que 800 m e com mini prisma até 2000 m. Possui duplo compensador (horizontal e vertical) e memória interna para 45.000 pontos e gerenciamento de 50 obras.

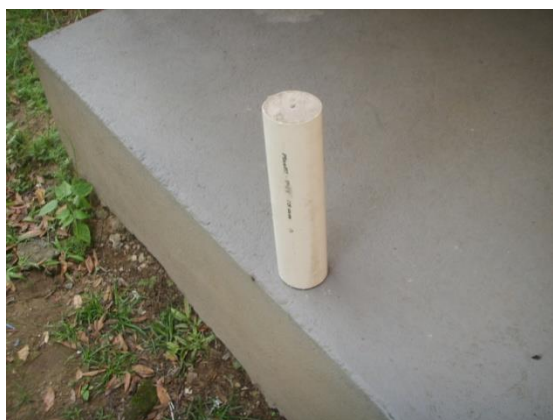
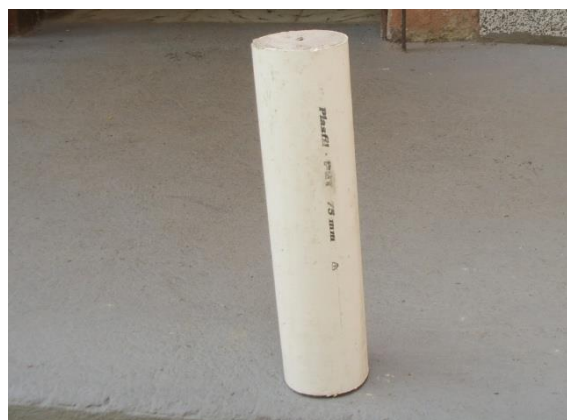
Figuras 6 e 7 – Marcos de concreto utilizados na demarcação das áreas de monitoramento dos Processos Erosivos.

I. A implantação dos dois marcos de concreto (M1 e M2) totalmente enterrados, revestidos de tubo PVC de 3" (**Figura 4**), georreferenciados por GPS de Navegação, sistema UTM Sirgas 2000, servindo como apoio planimétrico e altimétrico (RN).

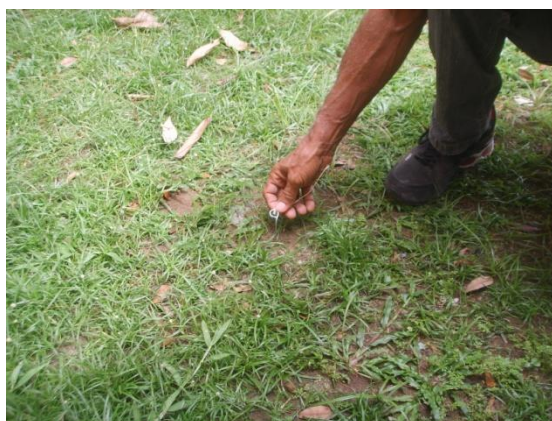
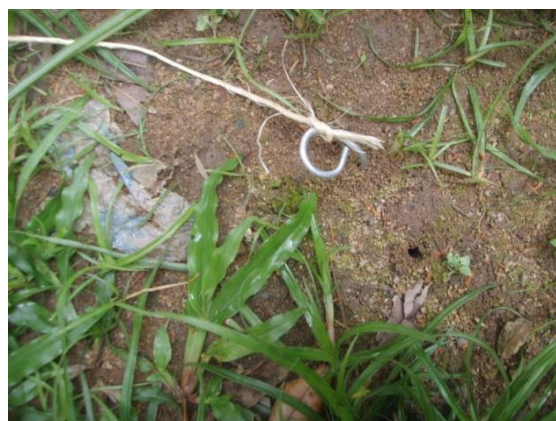
Figuras 8 e 9 – Hastes de ferro utilizadas para facilitar as leituras.

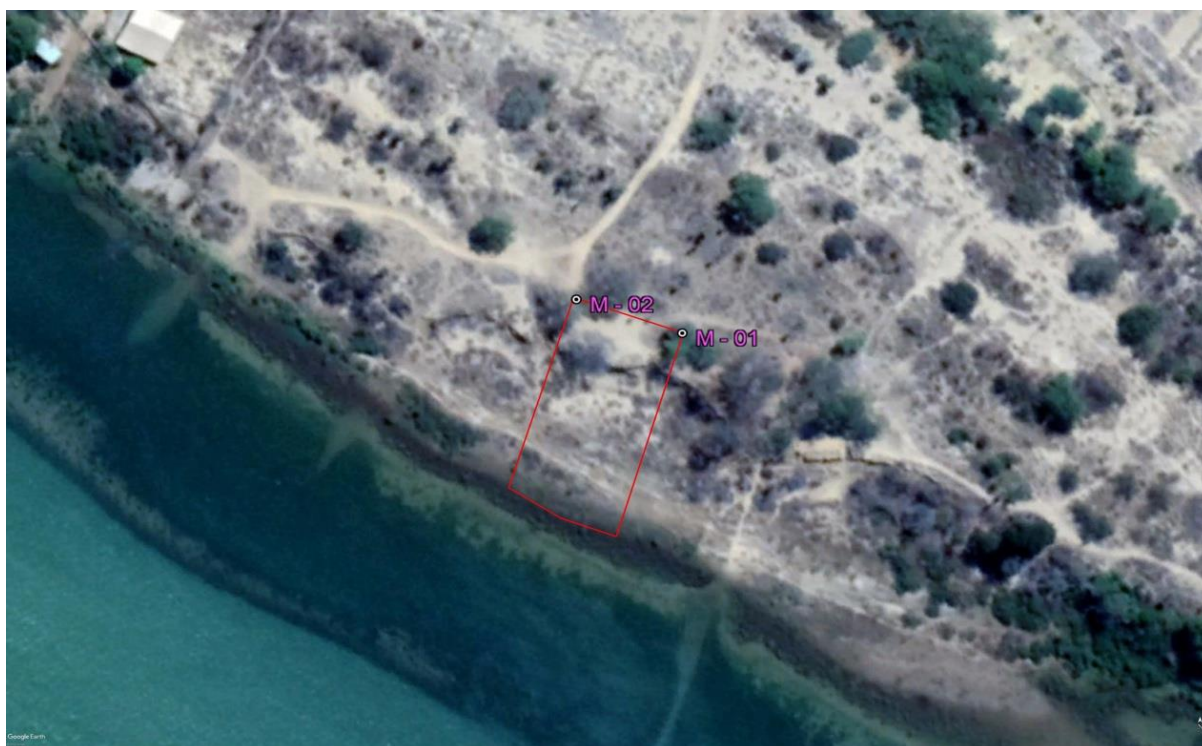
Figura 12 – Localização da Estação de Monitoramento EM 1.1

A Estação EM 1.1 (Figuras 12 e 13) localiza-se na margem esquerda do Rio São Francisco, distante 16 km à jusante da Barragem de Sobradinho, no município de Petrolina – PE.

Possui solo de textura média, com vegetação arbórea rara, arbustiva e herbácea em boa parte da área da estação e seu entorno. No nível d'água (linha d'água) há predominância de uma vegetação herbácea (gramínea), arbustiva como calumbi (jurema) e outras, protegendo assim o solo de uma possível erosão provocada por ondas e velocidade das águas.

Barranco recuado mediante descarga vigente da Barragem de sobradinho, 850 m³/s, ausência de qualquer vegetação herbácea que venha a proteger o talude, com exceção da existência de uma árvore de porte arbóreo preste a desabar.

A quase inexistência de mata ciliar.

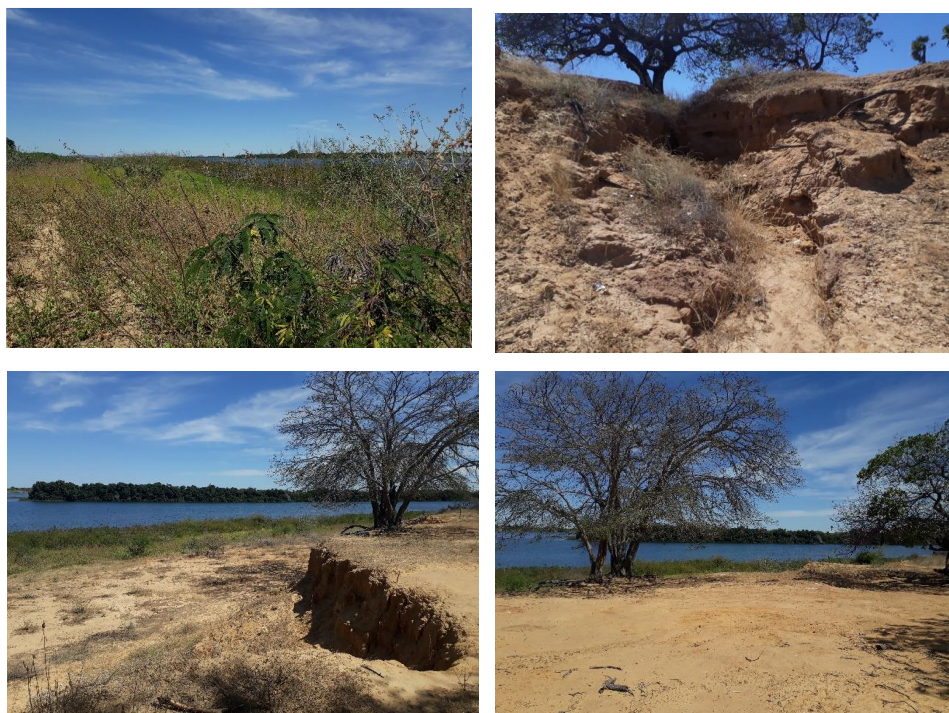
Figura 13 – Estação EM 1.1 com visão do barranco

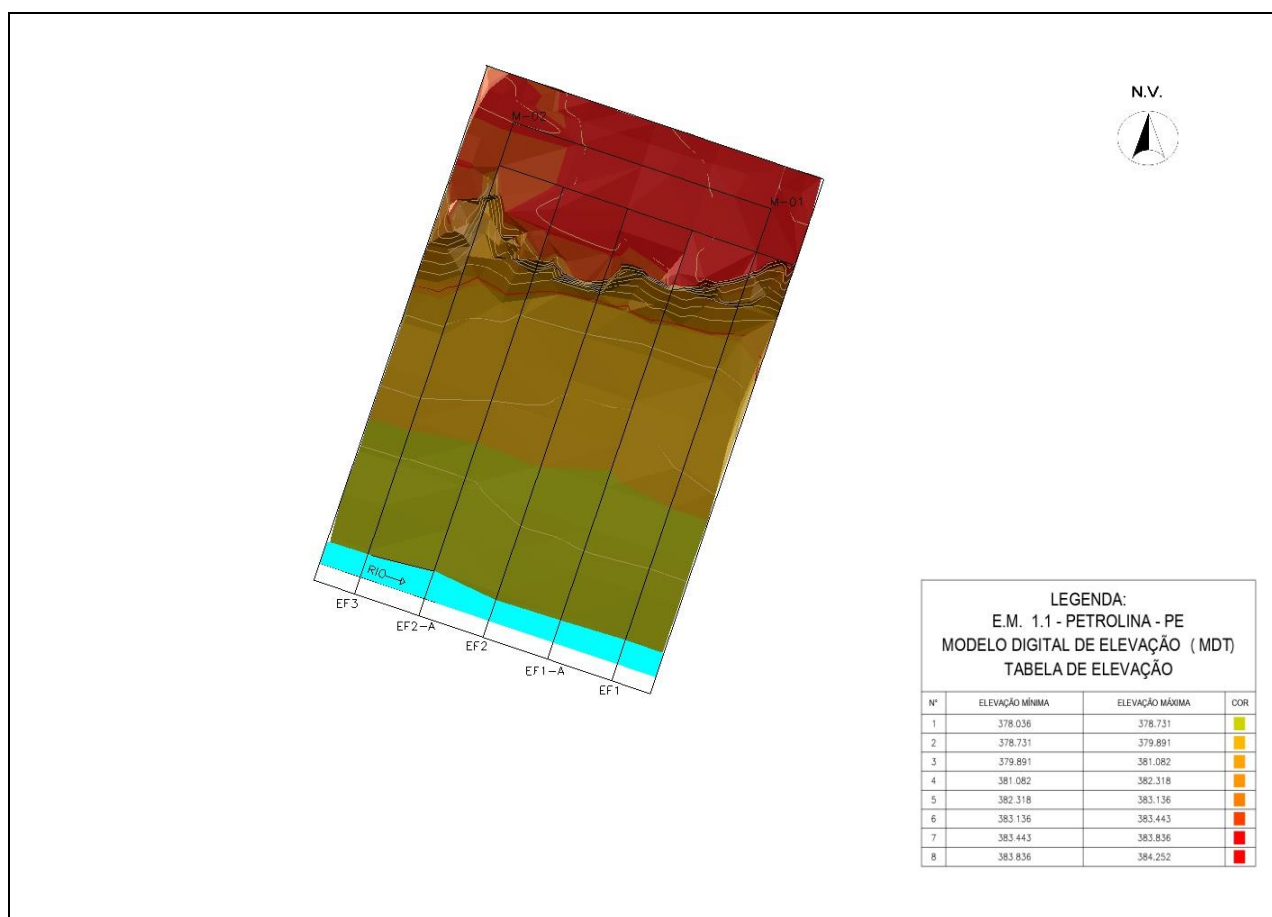
O Modelo Digital do Terreno (MDT) da Estação de Monitoramento 1.1, foi gerado a partir dos Pontos Topográficos levantados em campo com Estação Total, coletados pontos estratégicos em toda área a ser monitorada dando ênfase nas Linhas de Topo, Base dos taludes, Possíveis Erosões e no Nível D'água. O “MDT” fora elaborado com parâmetros de equidistâncias vertical 0,5m.

DATA DO LEVANTAMENTO	17/07/2019
MUNICIPIO	PETROLINA-PE

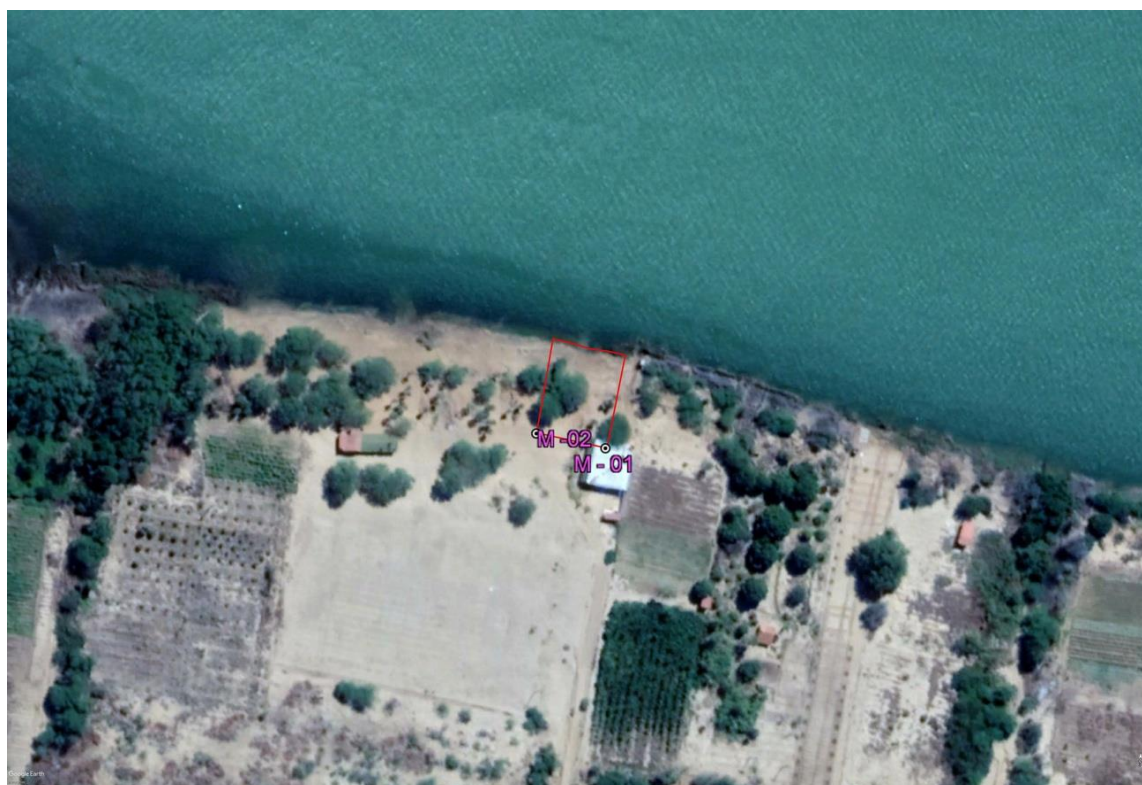
Figura 14 – Localização da Estação de Monitoramento EM 1.3

A EM 1.3 (Figuras 14 e 15) localiza-se na margem direita do Rio São Francisco, distante 21 km à jusante da Barragem de Sobradinho, no município de Juazeiro - BA.

Discreto barranco recuado por conta da topografia local e mediante descarga vigente da Barragem de sobradinho, 850 m³/s, ausência de qualquer vegetação herbácea que venha a proteger o talude (barranco). A quase inexistência de mata ciliar.

Local explorado como área de recreação, existe um restaurante junto ao M1 (MARCO) da estação.

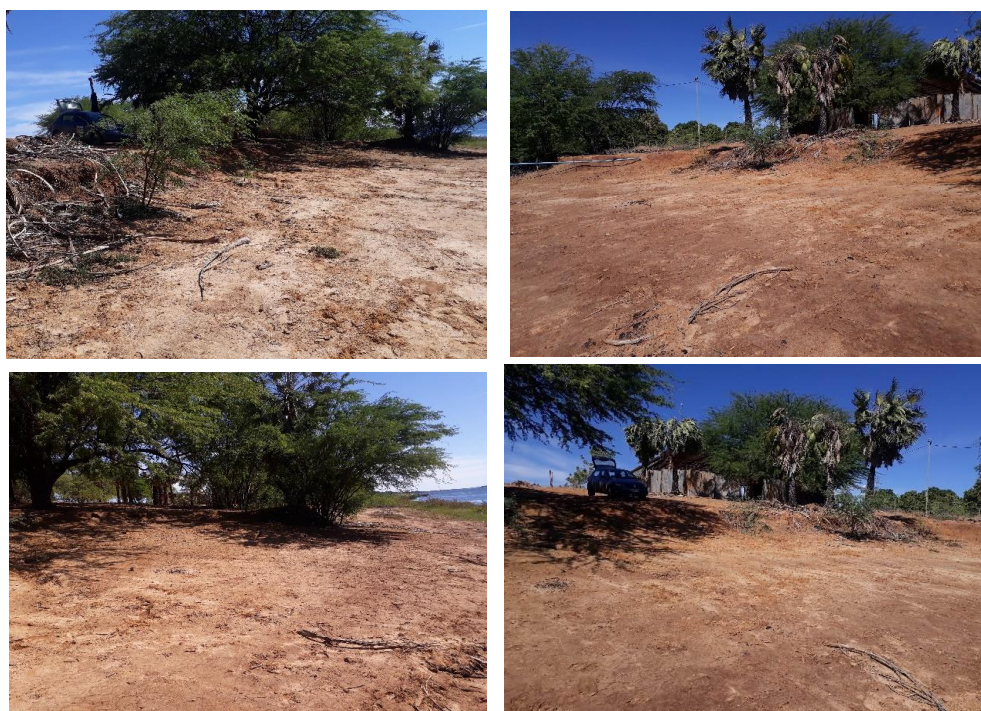
Figura 15 – Visão do barranco na Estação EM 1.3

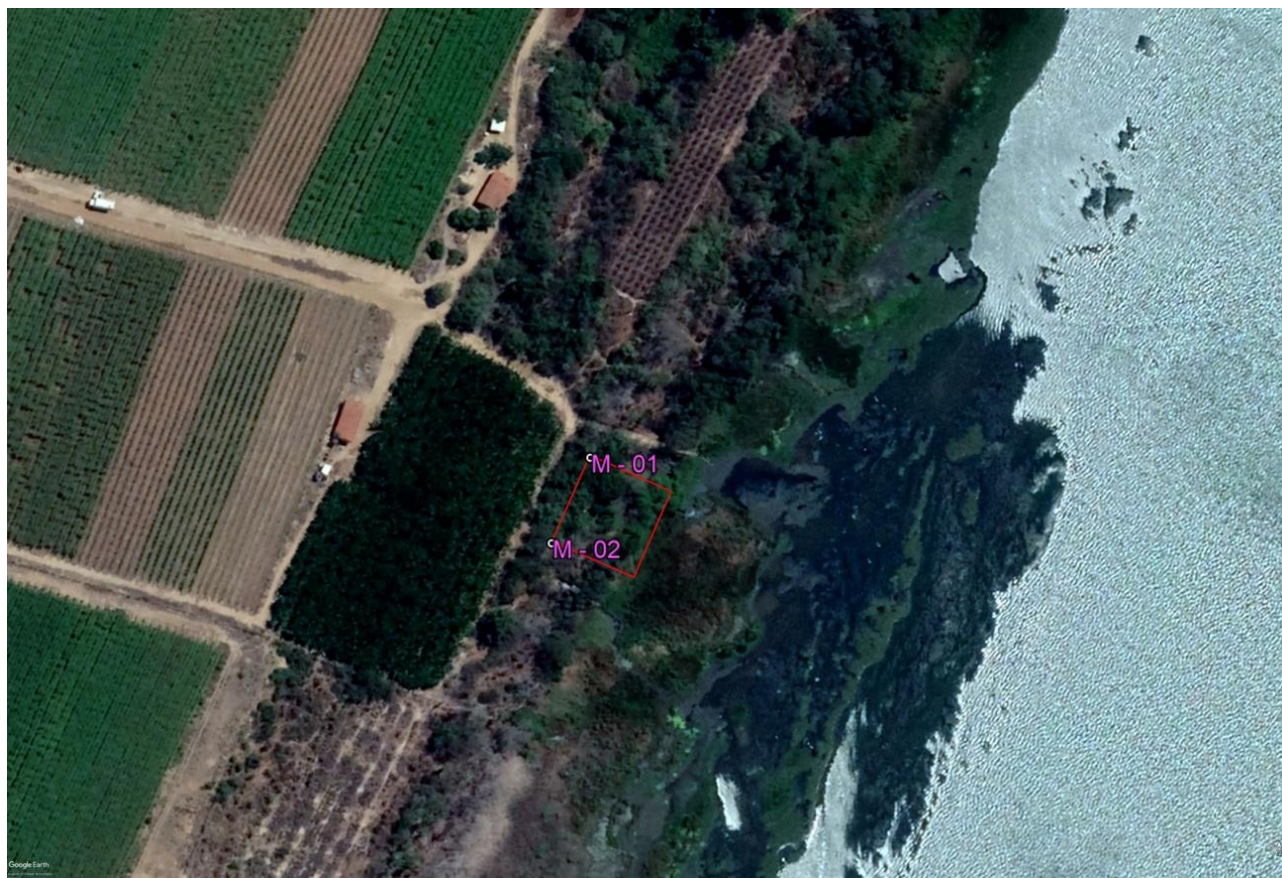
Figura 16 – Localização da Estação de Monitoramento EM 2.1

A EM 2.1 (Figuras 16 e 17) está situada a margem esquerda do Rio São Francisco aproximadamente 37 km (em linha reta) a jusante da cidade de Petrolina – PE.

Predominam solos argilosos. Proximidade de terrenos utilizados com agricultura irrigada (Projeto Bebedouro CODEVASF), com presença de algumas árvores de porte arbóreo dentro da estação de monitoramento.

Possui barranco recuado mediante topografia local e descarga vigente da Barragem de sobradinho, 850 m³/s, protegido com vegetação arbórea. No nível d'água (linha d'água) há predominância de 100% de capim de corte com altura de aproximadamente 2,00m, protegendo assim de uma possível erosão provocada pelas ondas e velocidade das águas.

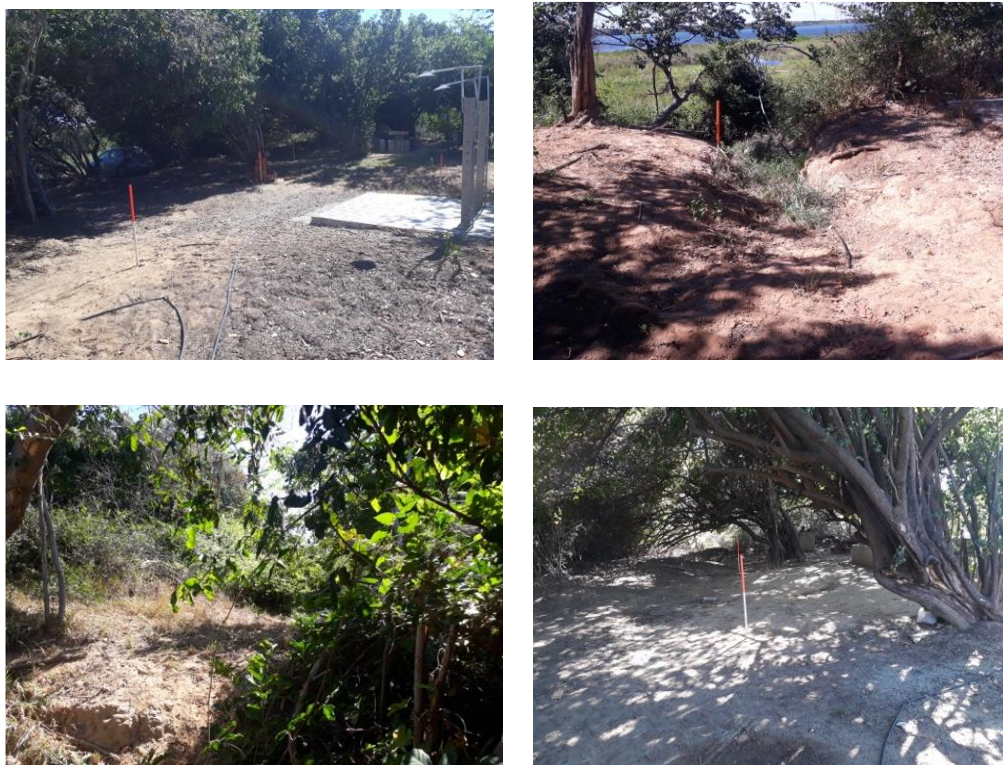
Figura 17 – Estação EM 2.1, erosão provocada pela ação antrópica e pluvial.

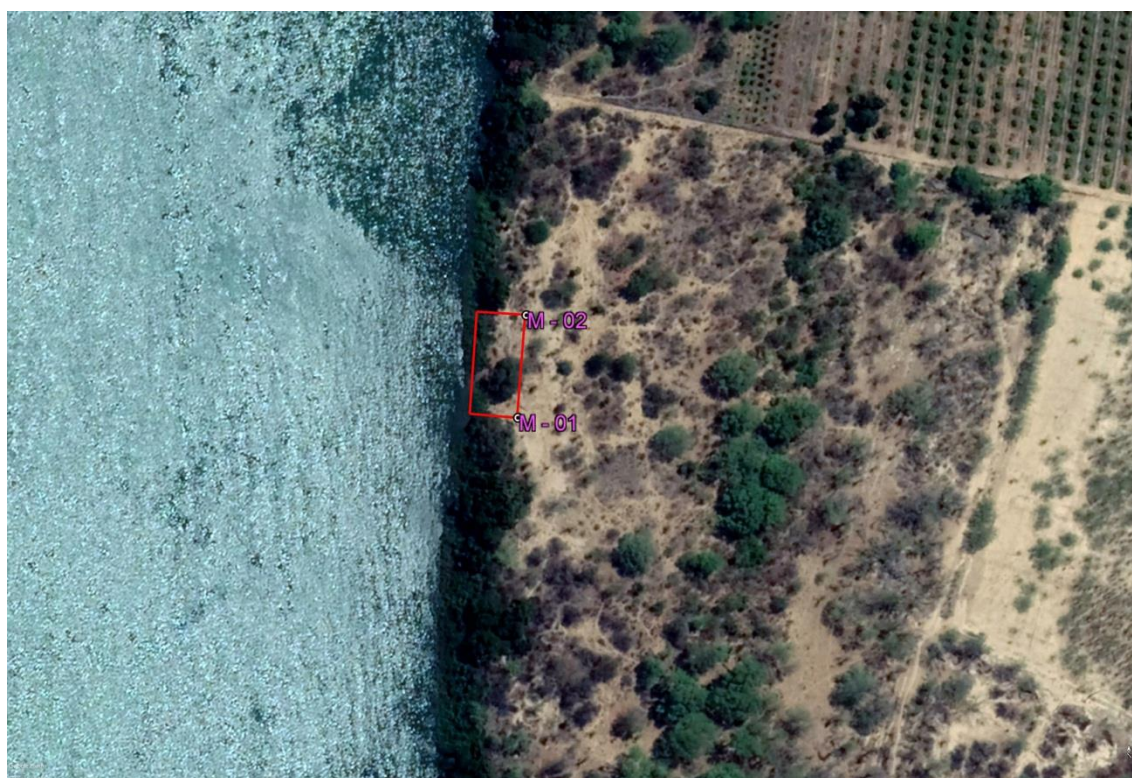
Figura 18 – Localização da Estação de Monitoramento EM 2.5

A EM 2.5 (Figuras 18 e 19) – Está situado a margem direita do Rio São Francisco aproximadamente 37 km (em linha reta) a jusante da cidade de Juazeiro – BA.

Barranco um pouco recuado mediante descarga vigente da Barragem de Sobradinho, 850 m³/s, ausência de qualquer vegetação herbácea que venha a proteger o talude, com exceção da existência de uma árvore de porte arbóreo.

Existe na vizinhança uma mata ciliar composta de árvores de porte arbóreo, com espessura aproximada de 17,00m.

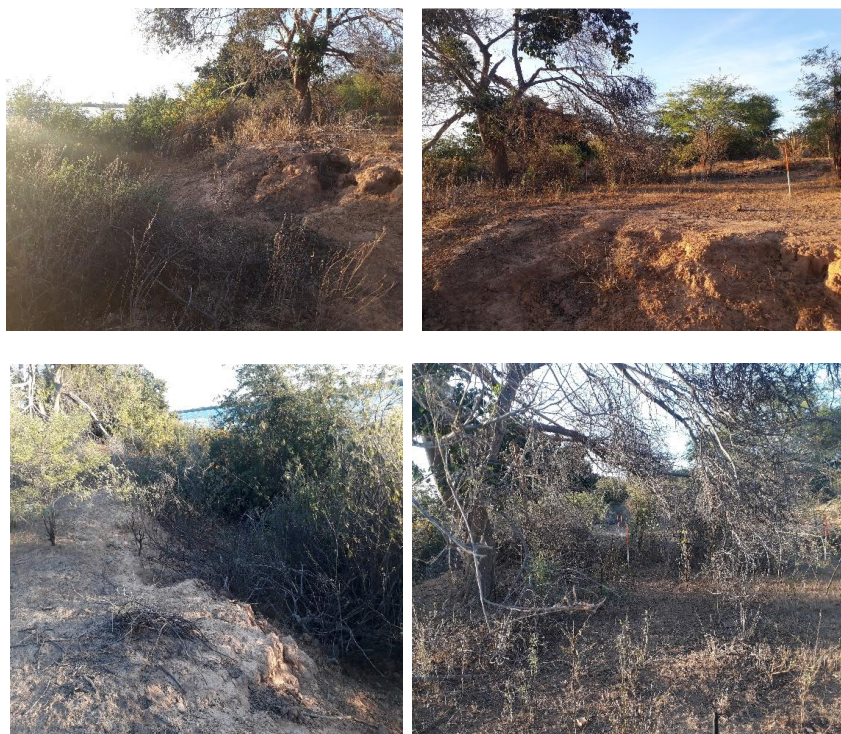
Figura 19 – Visão da área de monitoramento da EM 2.5

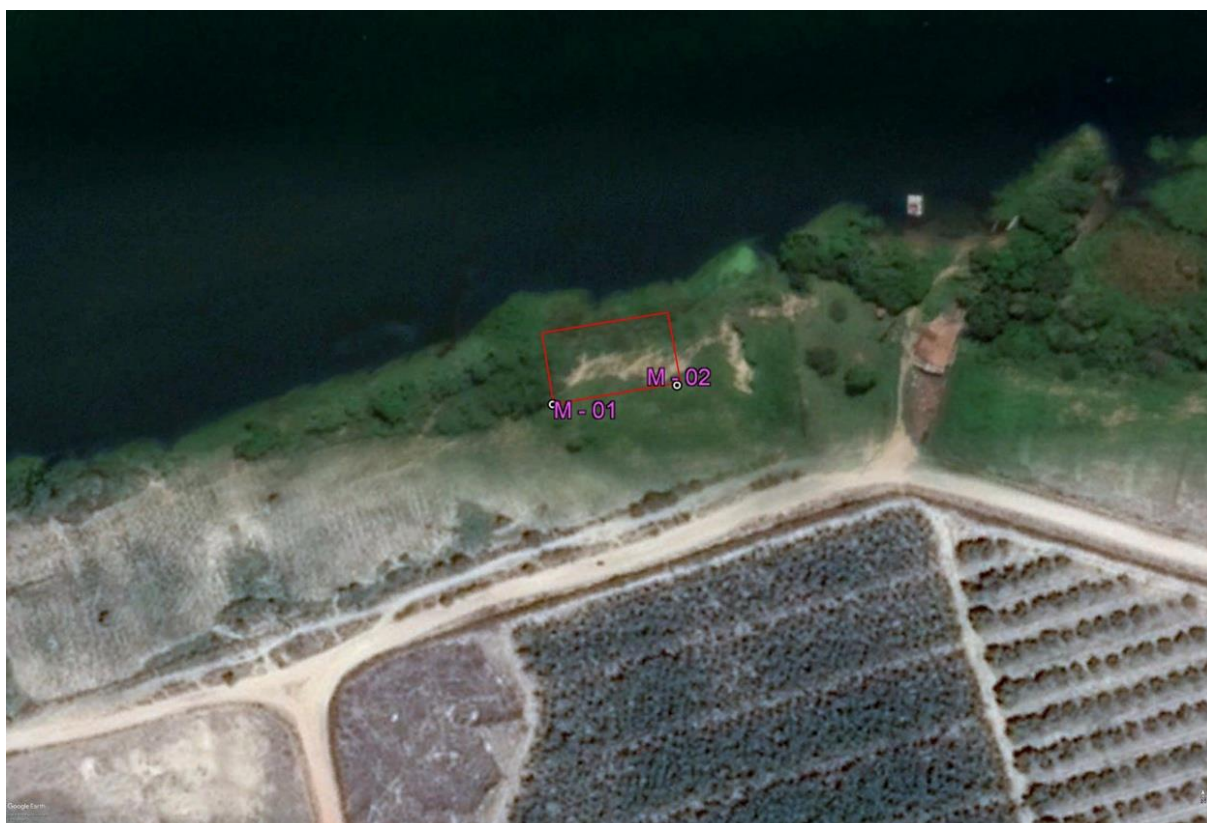
Figura 20 - Localização da Estação de Monitoramento EM 4.2\

Possui solo de textura franco-arenosa, com vegetação herbácea em toda área. Nos seus lados direito e esquerdo próximo a margem existe mata ciliar pouco espessa, 15m. No nível d'água (linha d'água) há predominância de uma vegetação arbustiva protegendo o solo de uma possível erosão provocada por ondas e velocidade das águas.

Talude (barranco) próximo ao nível da água (linha d'água), nas descargas que variam de 850 a 950m³/s, com pouca vegetação.

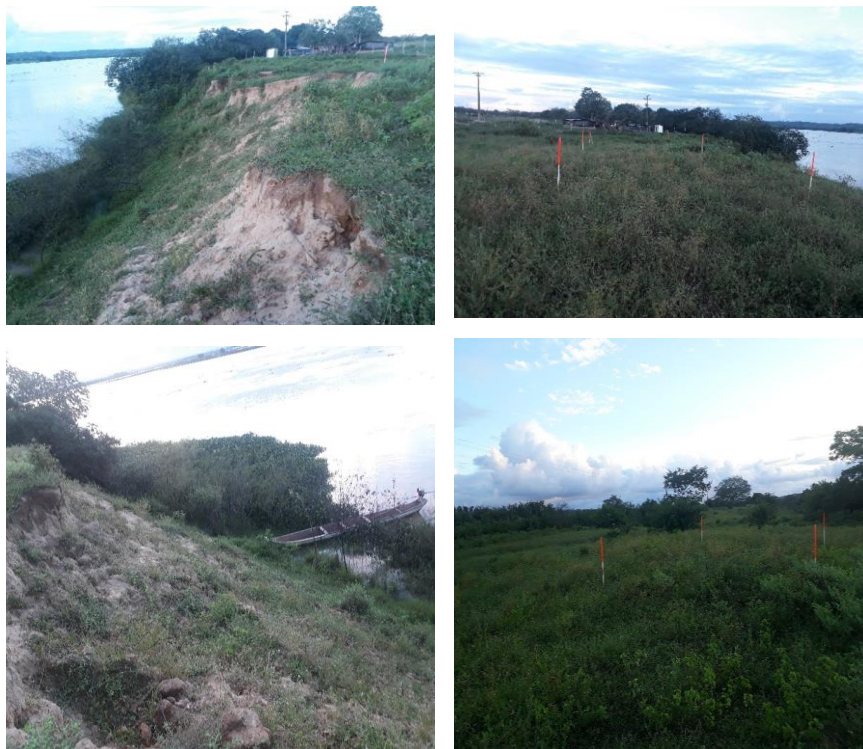
A EM 4.2 (Figuras 20 e 21) situa-se, na margem direita do Rio São Francisco, 5.3 km à jusante da cidade de Propriá - SE.

Figura 21 – EM 4.2 Solo franco arenoso sem cobertura vegetal, criação de gado bovino.

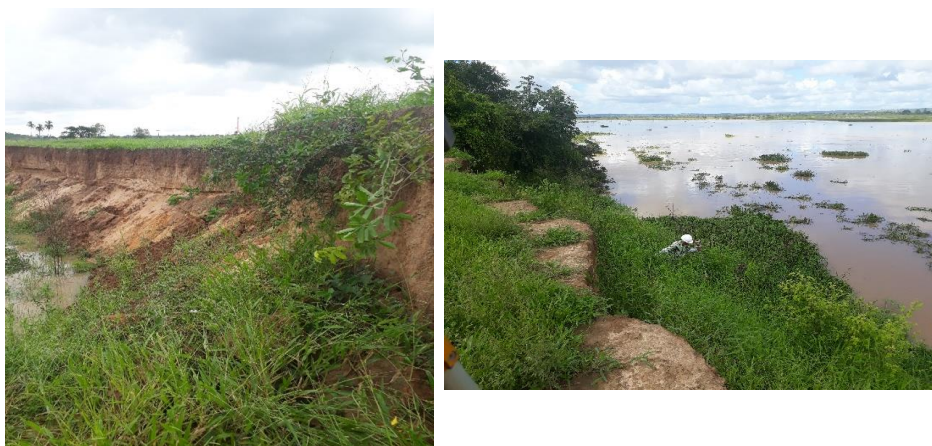
Possui solo de textura franco-argilosa na superfície e a partir de 0.5m uma textura arenosa, com vegetação herbácea (gramínea) na parte superior do barranco e em quase toda parte inferior. Possui uma discreta vegetação herbácea em grande parte da margem. Destituída de mata. Talude (barranco) próximo ao nível da água (linha d'água), nas descargas que variam de 850 a 950m³/s, com pouca vegetação.

Figura 23 – Visão de uma área de monitoramento na EM 4.3

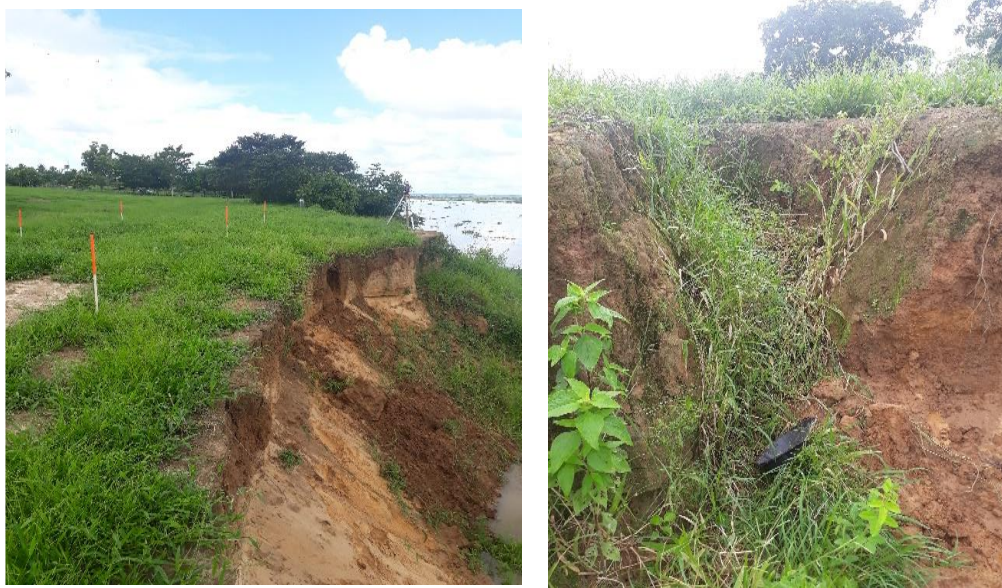
Figura 24 - EM 4.3. Área sem vegetação com presença de pasto e animais bovinos

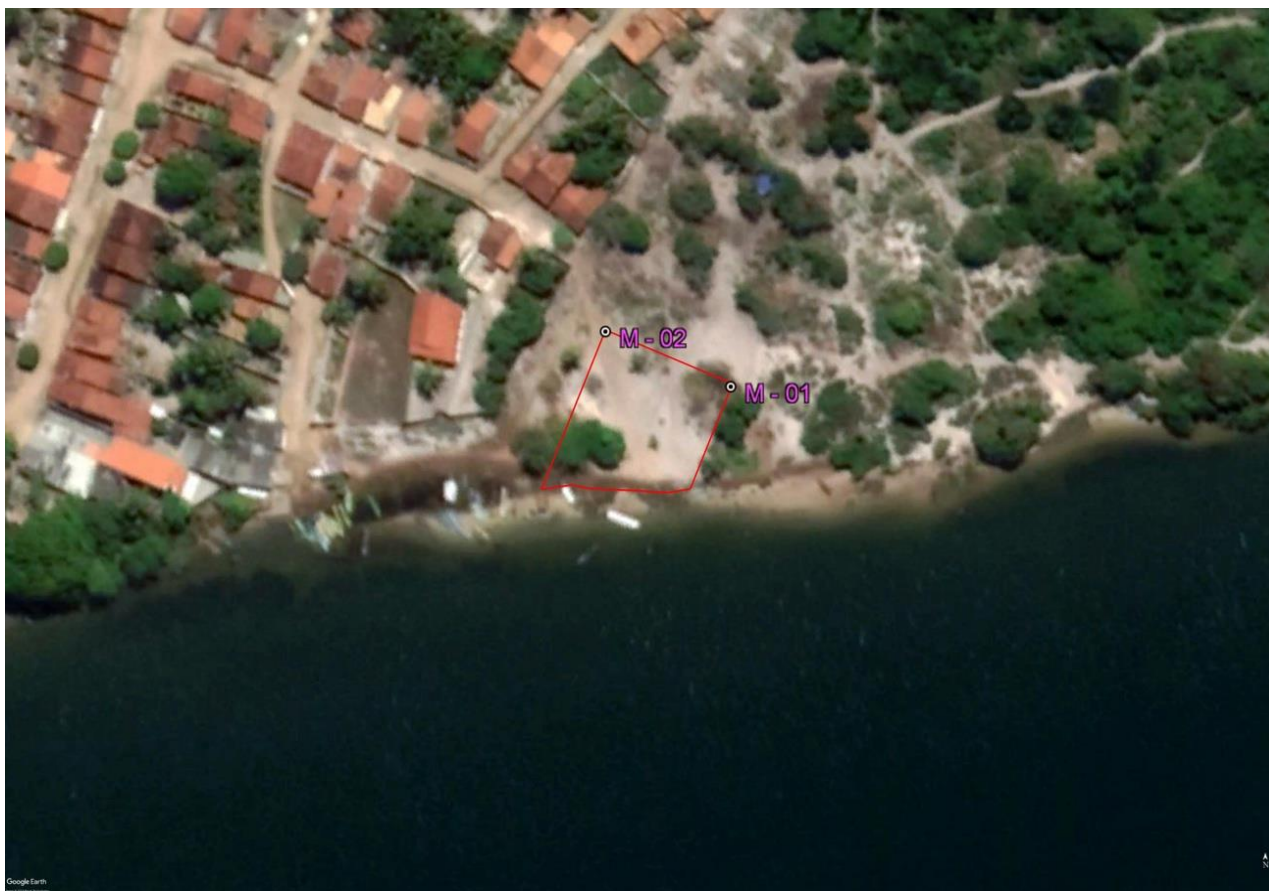
Figura 25 - Localização da Estação de Monitoramento EM 5.1

A EM 5.1 (Figuras 25 e 26) está situada no perímetro urbano do distrito de Penedinho , Porto Real do Colégio - AL.

Possui solo quartzo arênico em toda superfície e em profundidade, com pouca vegetação herbácea (gramínea) na parte superior do barranco, possui um talude pouco pronunciado e no nível d'água, linha d'água coberta com baronesa e destituída de mata ciliar. Talude (barranco) distante do nível da água (linha d'água), nas descargas que variam de 850 a 950m³/s, com pouca vegetação.

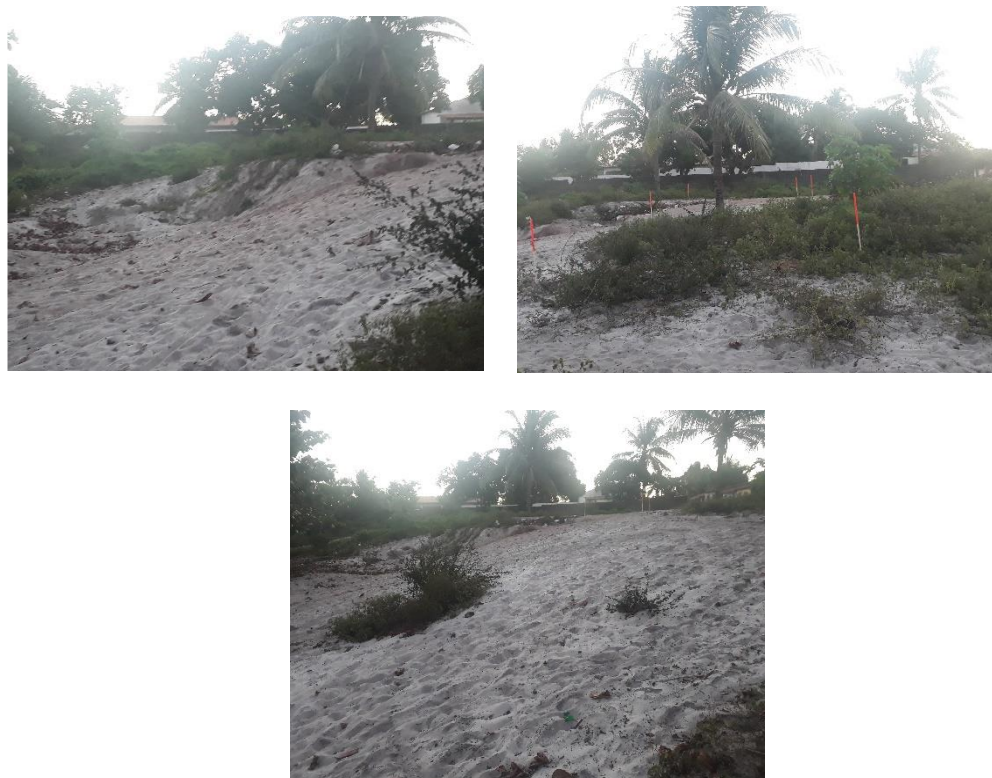
Figura 26 - EM 5.1 pouca vegetação herbácea

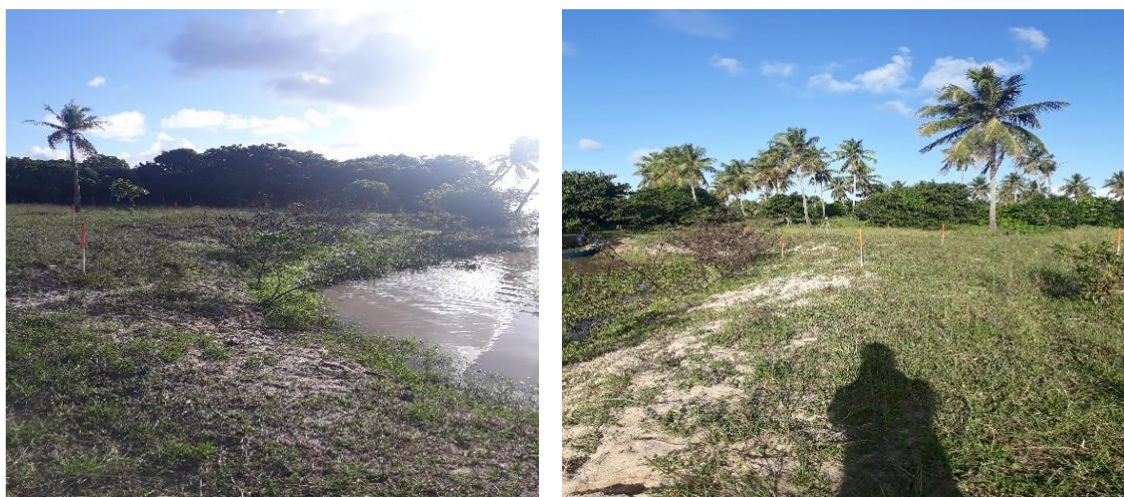
Possui solo de textura franco-arenosa, com vegetação herbácea em toda área e Inexistência de mata ciliar. No nível d'água (linha d'água) há predominância de uma vegetação arbustiva protegendo o solo de uma possível erosão provocada por ondas e velocidade das águas.

Talude (barranco) próximo ao nível da água (linha d'água), nas descargas que variam de 850 a 950m³/s, com pouca vegetação.

Figuras 28 - Visão do talude na EM 5.2, constituído por solo arenoso

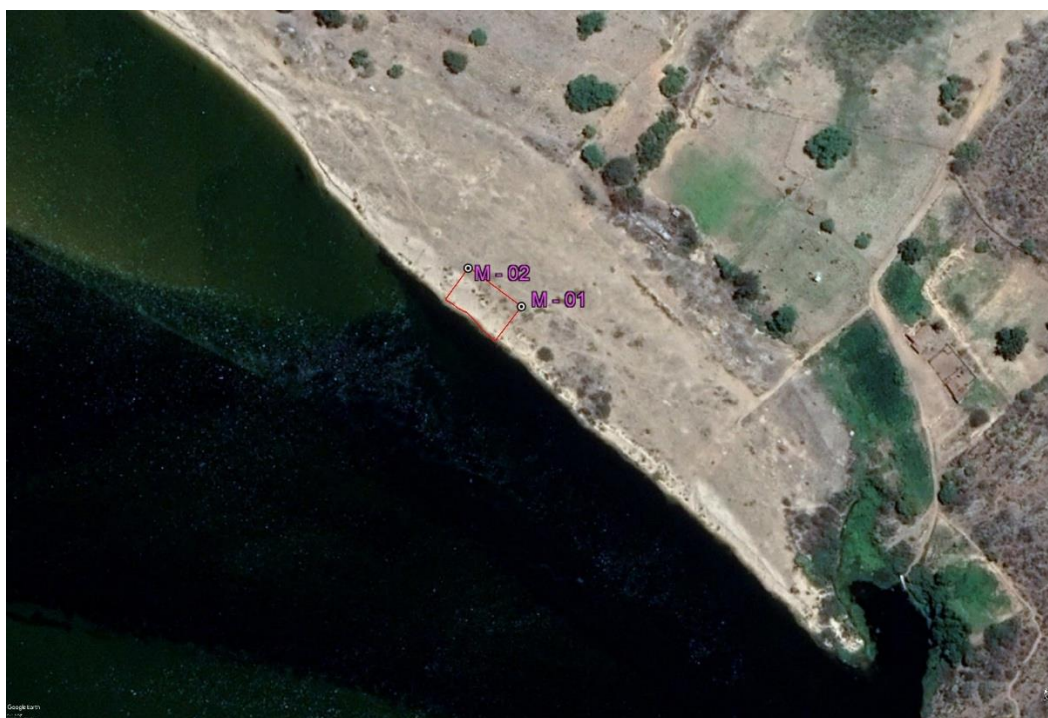
Figura 29 - Localização da Estação de Monitoramento EM B-05

Possui solo de textura franco-arenosa em toda área, com vegetação herbácea na parte superior do barranco e talude destituído de vegetação até o nível d'água. Não existe mata ciliar em todo seu entorno.

Talude (barranco) próximo ao nível da água (linha d'água), nas descargas que variam de 850 a 950m³/s, com pouca vegetação.

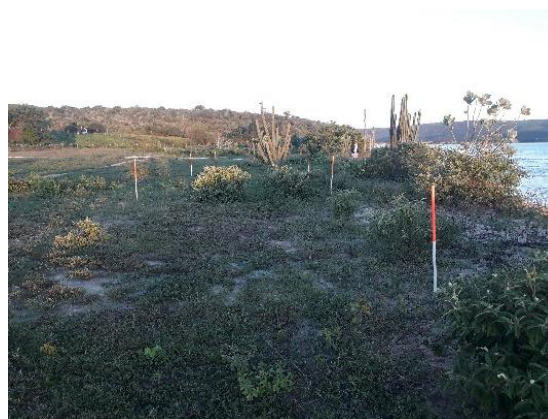
Figura 30 - EM B-05. Solo de textura franco-arenosa

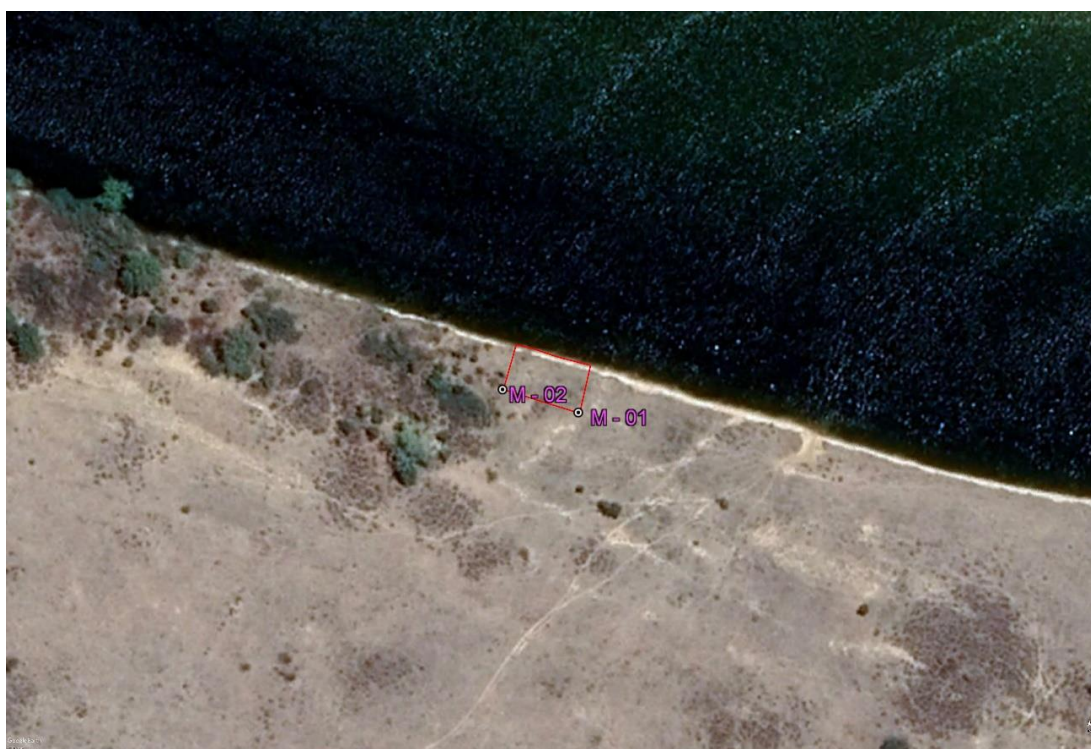
Figura 31 - Localização da Estação de Monitoramento EM B-06

A EM 4.2 (Figuras 31 e 32) – situa-se, na margem direita do Rio São Francisco, 11,2 km à jusante da cidade de Gararu - SE

Possui solo de textura franco-arenosa em toda área, com vegetação herbácea na parte superior do barranco e talude destituído de vegetação até o nível d'água. Não existe mata ciliar em todo seu entorno.

Talude (barranco) próximo ao nível da água (linha d'água), nas descargas que variam de 850 a 950m³/s, com pouca vegetação.

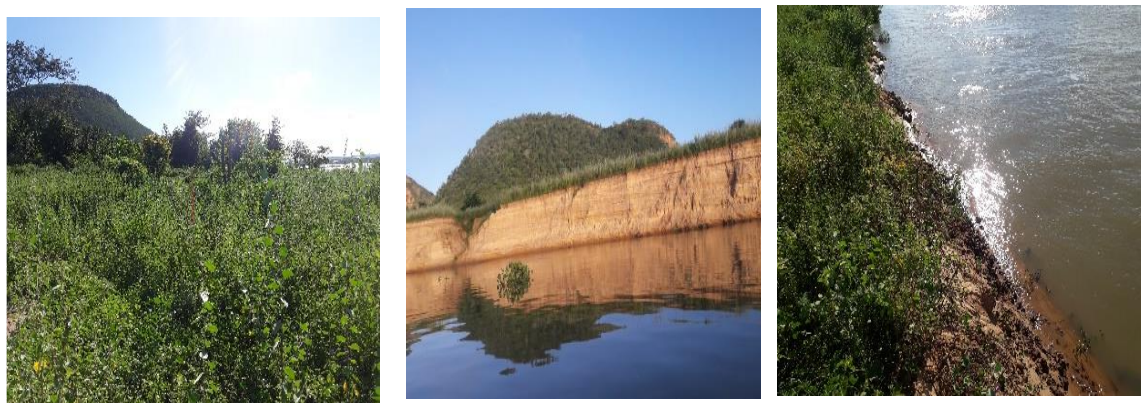
Figura 32 - EM B-06. Talude destituído de vegetação até o nível d'água.

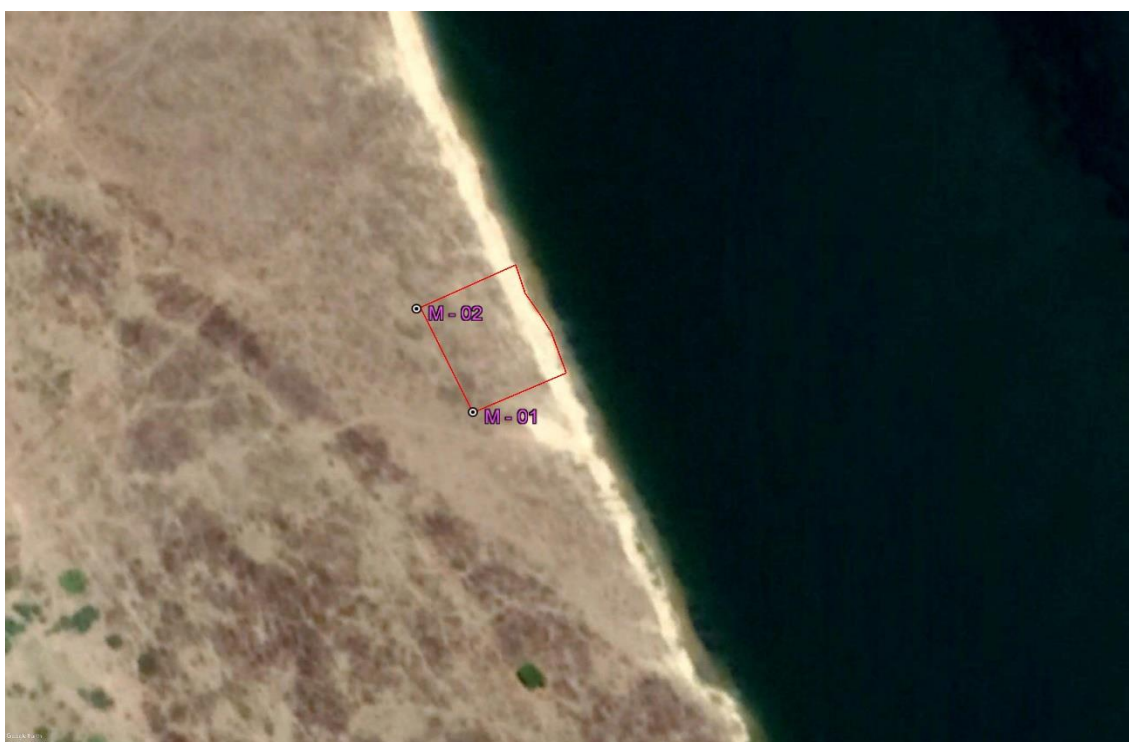
Figura 33 - Localização da Estação de Monitoramento EM B-08

Talude (barranco) próximo ao nível da água (linha d'água), nas descargas que variam de 850 a 950m³/s, com pouca vegetação.

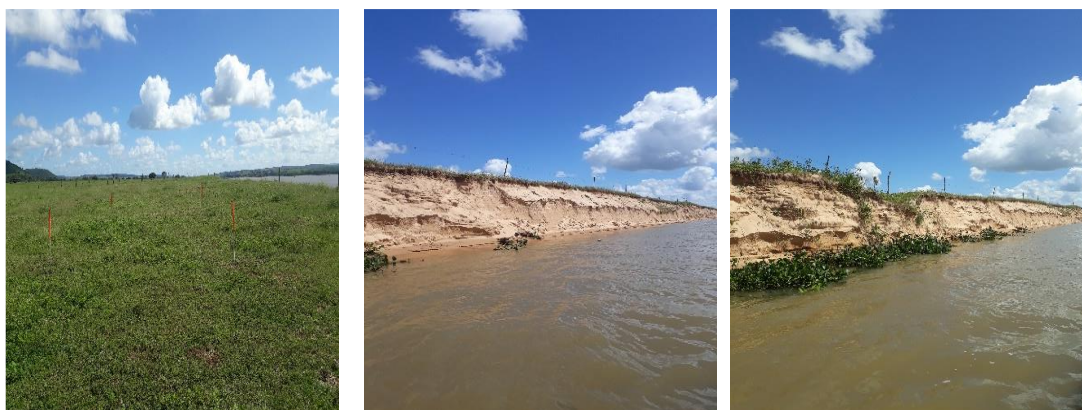
Figura 34 - EM B-08. Talude destituído de vegetação

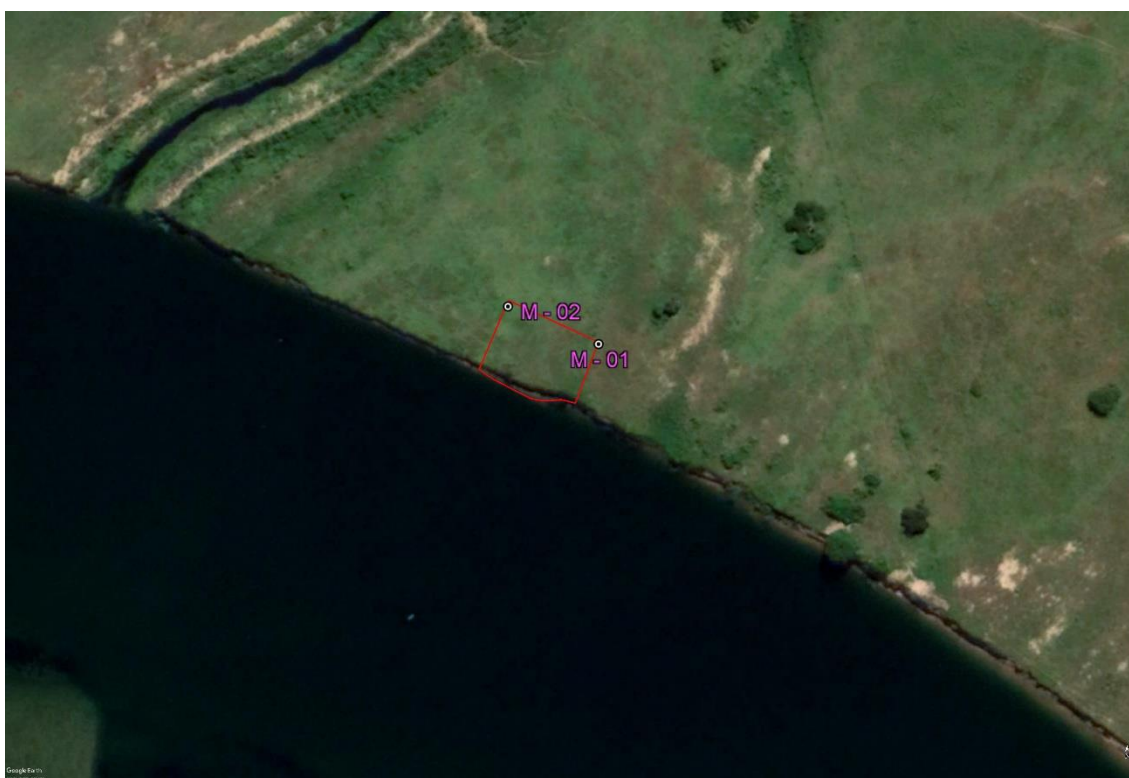
Figura 35 - Localização da Estação de Monitoramento EM B-09

Talude (barranco) próximo ao nível da água (linha d'água), nas descargas que variam de 850 a 950m³/s, com pouca vegetação.

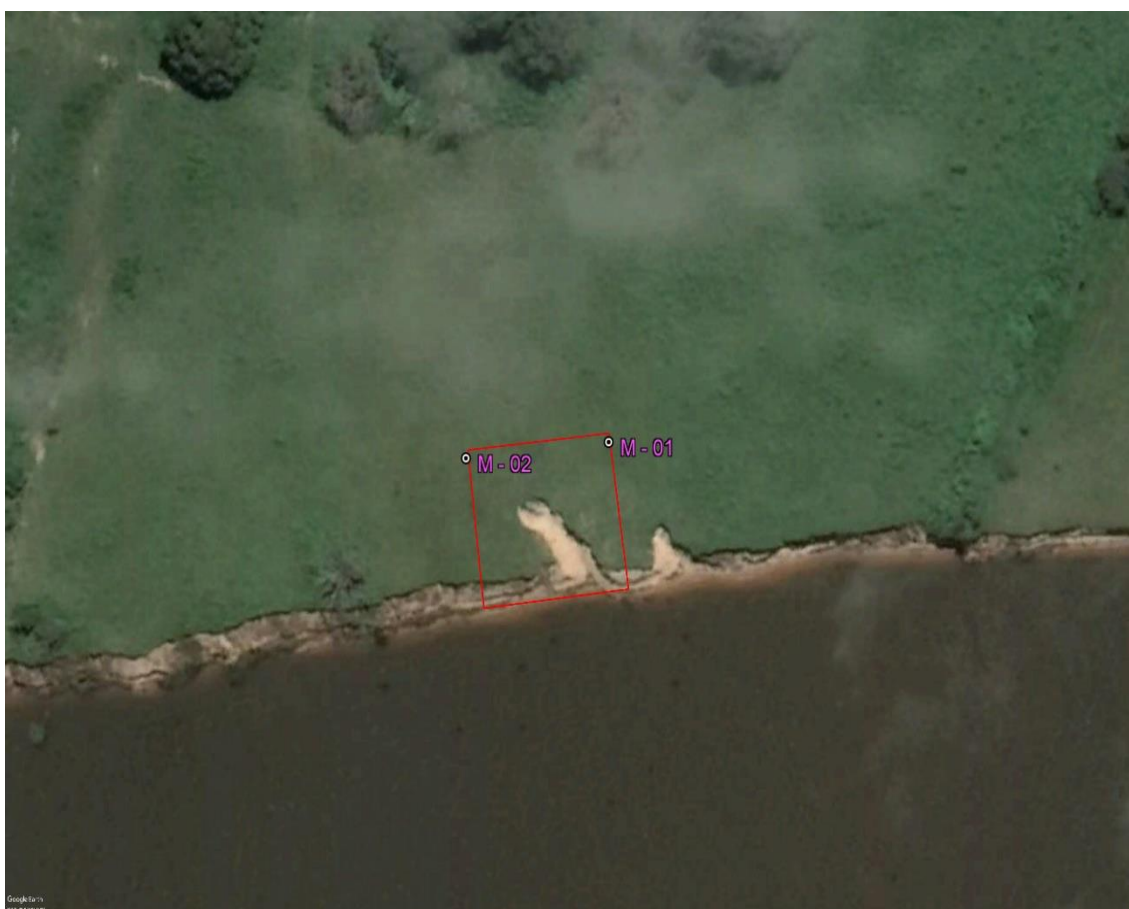
Figura 37 - Localização da Estação de Monitoramento EM B-10

A EM B-10 (Figuras 37 e 38) situa-se, na margem esquerda do Rio São Francisco, 19,0 km à jusante da cidade de Porto Real do Colégio - AL.

Talude (barranco) próximo ao nível da água (linha d'água), nas descargas que variam de 850 a 950m³/s, com pouca vegetação.

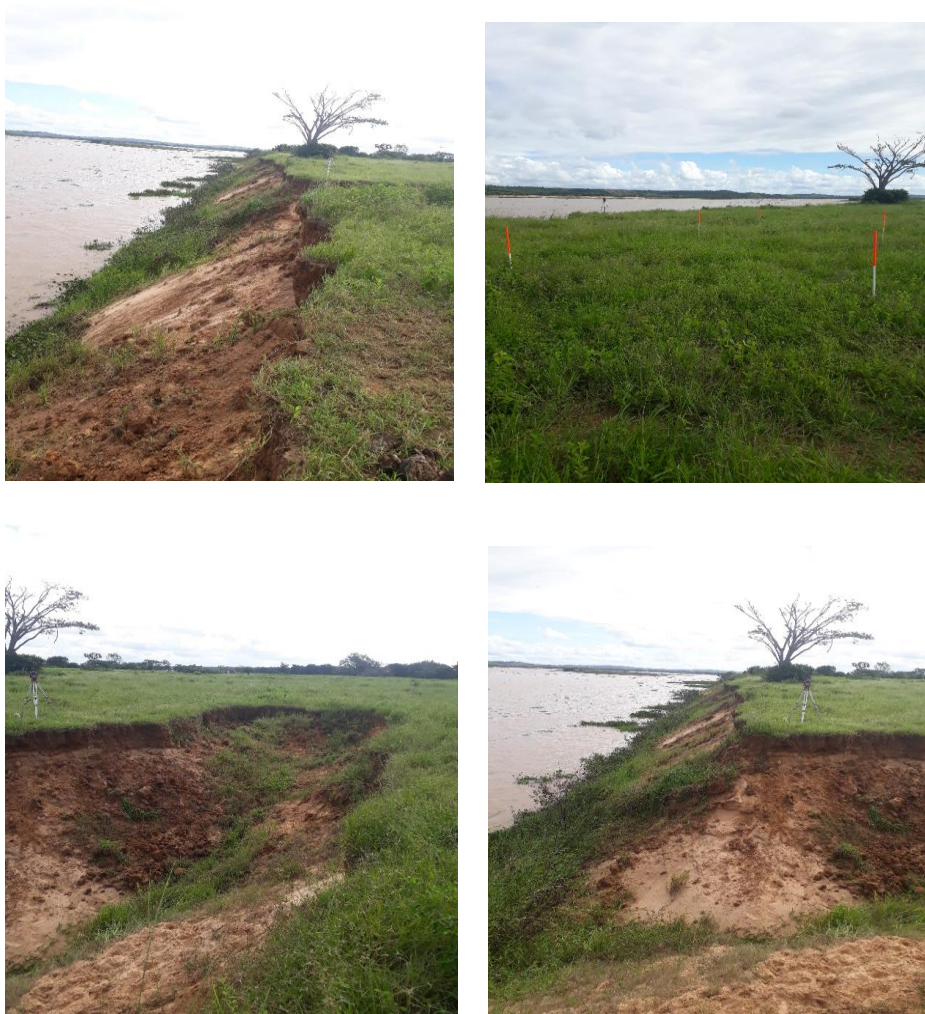
Figura 38 – Visão da EM B-10
