**Subprograma de Resgate
de Ictiofauna no
Trecho de Vazão
Reduzida a Jusante
da UHE Sobradinho**

RELATÓRIO 05

**Programa de Monitoramento
do Rio São Francisco Durante
o Período de Vazão Reduzida**

**Contrato
CTNE N° 92.2015.3000.00**

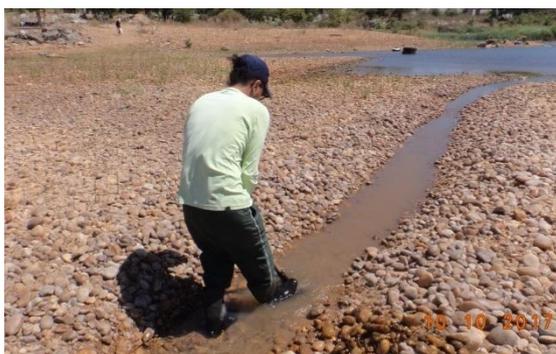
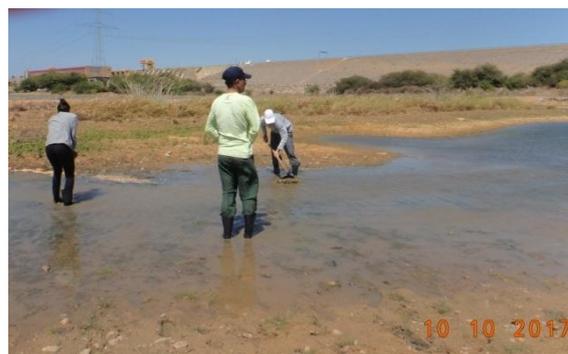
No TSOB 02 localizado na margem esquerda, próximo ao barramento, já havia sido realizada a abertura de canal de comunicação entre a poça e o rio na campanha de vistoria na redução de 650 para 600m³/s, não sendo necessário o aprofundamento do canal na vistoria da redução de 600 para 580m³/s, porém nessa última foi realizada a manutenção e aprofundamento dos dois canais de comunicação, como pode ser observado na Figura 5.

Figura 5 – Aprofundamento de canal de conexão entre o rio e a poça no trecho TSOB 02.

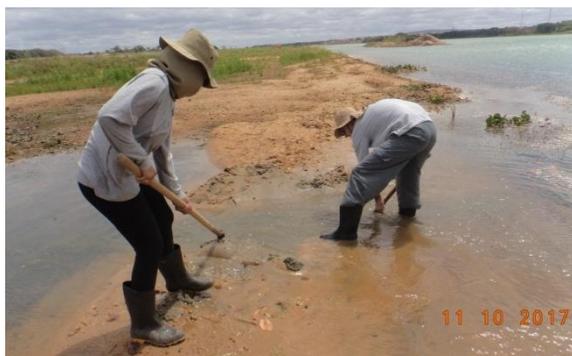
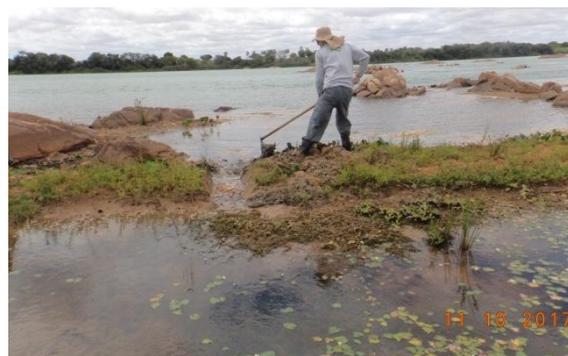
Semelhantemente no trecho TSOB 09, na Poça 1 foi realizado o aprofundamento dos canais, já que a mesma possuía uma lâmina d'água de conexão inferior a 15 cm, além da abertura de um outro para que houvesse maiores condições de renovação/recirculação d'água dentro da área parcialmente isolada (Figura 6).

Figura 6 - Aprofundamento de canal de conexão entre o rio e a poça e abertura de outro (TSOB 09 - Poça 1).

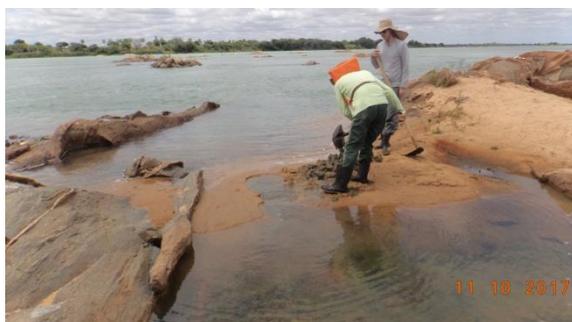
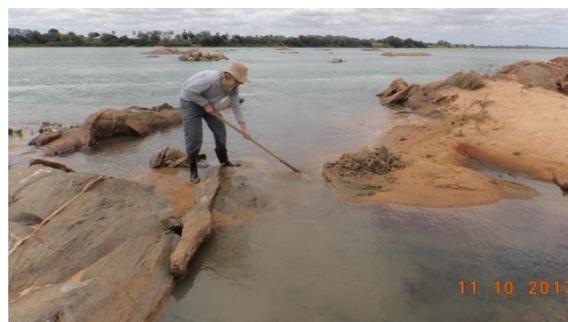
Nesse mesmo trecho a poça chamada de TSOB 09 – Poça 2, em uma região formada por bancos de areia separados por afloramentos rochosos, foi realizada a abertura de um canal de comunicação entre a poça formada e o rio, como pode ser observado na Figura 7.

Figura 7 - Abertura de canal de conexão entre o rio e a poça (TSOB 09 - Poça 2).

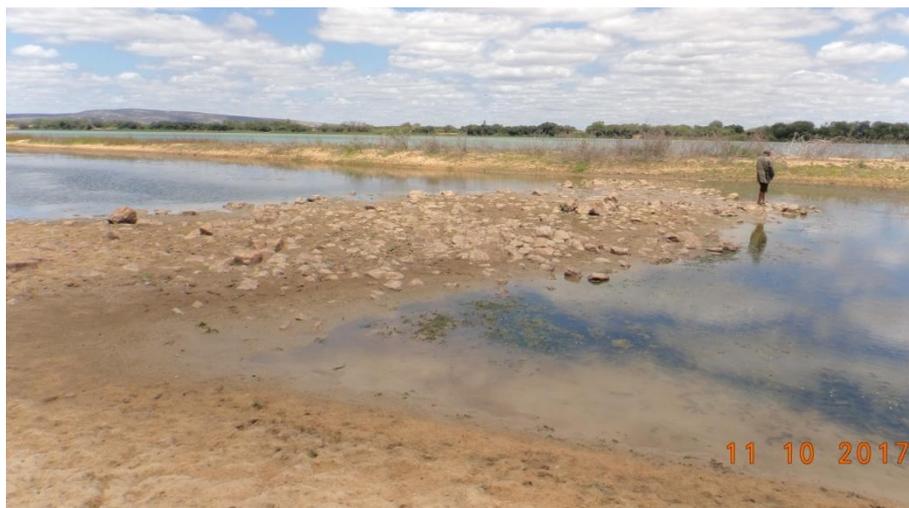
Mais a jusante no sentido do fluxo do rio, em um trecho entre ilhas pertencente à Santa Maria da Boa Vista – PE, em uma região não vistoriada anteriormente foi identificada outra área com a formação de poça, essa nomeada como TSOB 12, nesta poça não foi realizado o resgate em virtude do seu tamanho, aproximadamente 3.000 m² além de sua profundidade em torno de 250 cm, além da grande quantidade de macrófitas emersas, submersas e flutuantes o que dificultaria ou até impossibilitaria o uso dos apetrechos.

Além disso, as características de sua porção mais próxima ao leito do rio não deram condições da abertura de um canal de comunicação, em virtude de seu substrato ser basicamente cascalho e pedras de grande porte (Figura 8).

Figura 8 – Barreira de pedras e cascalho impossibilitando a abertura de um canal de comunicação entre a poça do trecho TSOB 12 e o rio.

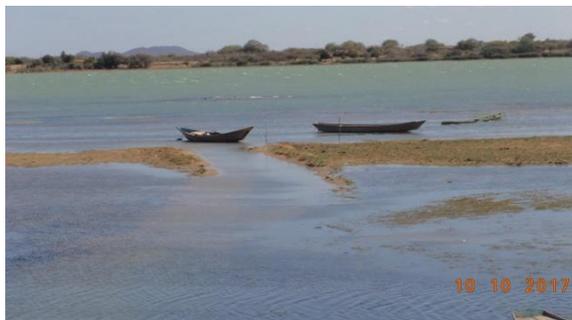
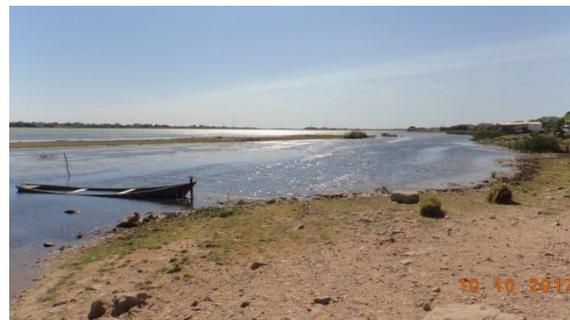
TSOB 01

Na poça encontrada no trecho TSOB 01, localizada na margem direita em Sobradinho, possui um tamanho considerável em torno de 4.000 m², foi observado que a mesma ainda tem duas conexões com o leito do rio, sendo uma artificial escavada por moradores da Vila de pescadores Velho Chico e outra natural de grande abertura, porém de pouca profundidade, mas ainda em condições de circulação d'água e de peixes, além de possuir em sua porção central aproximadamente 70 cm.
