**Subprograma de Resgate
de Ictiofauna no
Trecho de Vazão
Reduzida a Jusante
da UHE Sobradinho**

RELATÓRIO 04

**Programa de Monitoramento
do Rio São Francisco Durante
o Período de Vazão Reduzida**

**Período
Setembro-Outubro de 2017**

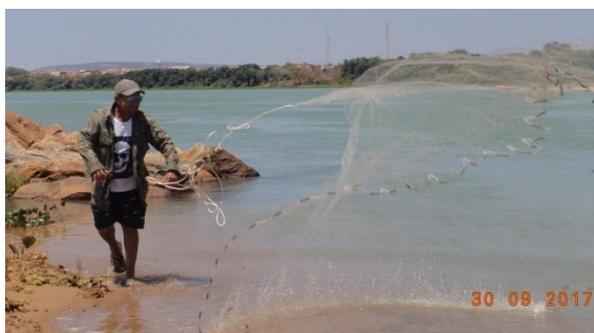
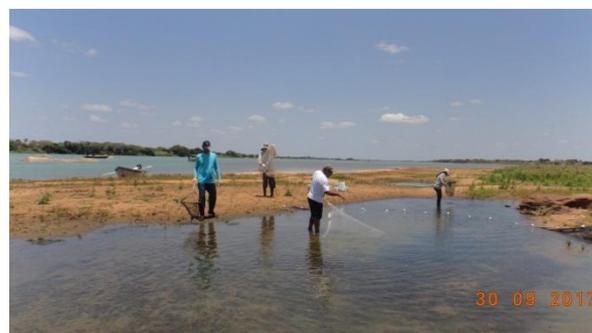
Para a realização do resgate, foi montada uma equipe de campo, composta por biólogos e engenheiros de pesca especialistas em ictiofauna. Quando necessário, foram contratados pescadores locais para auxiliar nas coletas e na identificação das poças. A equipe utilizou como meio flutuante um barco com casco de alumínio (com motor a propulsão), enquanto que para o transporte terrestre foi utilizado um automóvel, tipo *pick-up*, que serviu para transportar tanto a embarcação quanto os materiais e apetrechos usados durante o resgate. Para realização do resgate da ictiofauna, diversos apetrechos de pesca e formas de capturas foram empregues, tais como a tarrafa, a rede de arrasto e puçás (Figura 4).

Figura 4 - Utilização da tarrafa (imagem da esquerda) e da rede de arrasto em conjunto com a tarrafa e puçá (imagem da direita) durante o resgate da ictiofauna nas poças.

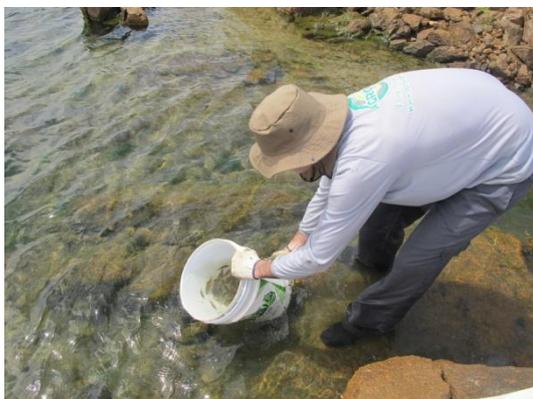
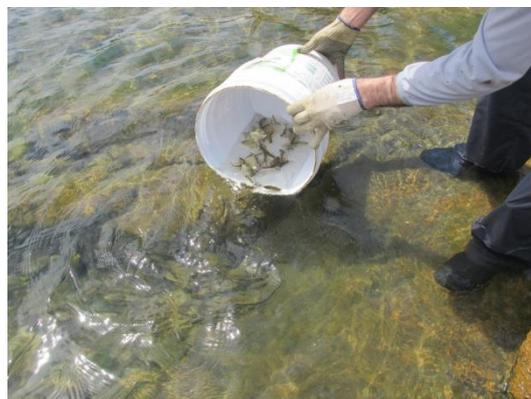
Posterior à captura dos indivíduos, estes foram identificados, contabilizados e acondicionados em baldes com água sob oxigenação constante. Posteriormente os peixes eram aclimatados,

até atingir o equilíbrio térmico entre a água do balde e a água do leito do rio, para então serem devolvidos ao curso principal (Figura 5).

Figura 5 - Devolução da ictiofauna resgatada das poças para o curso principal do rio São Francisco.

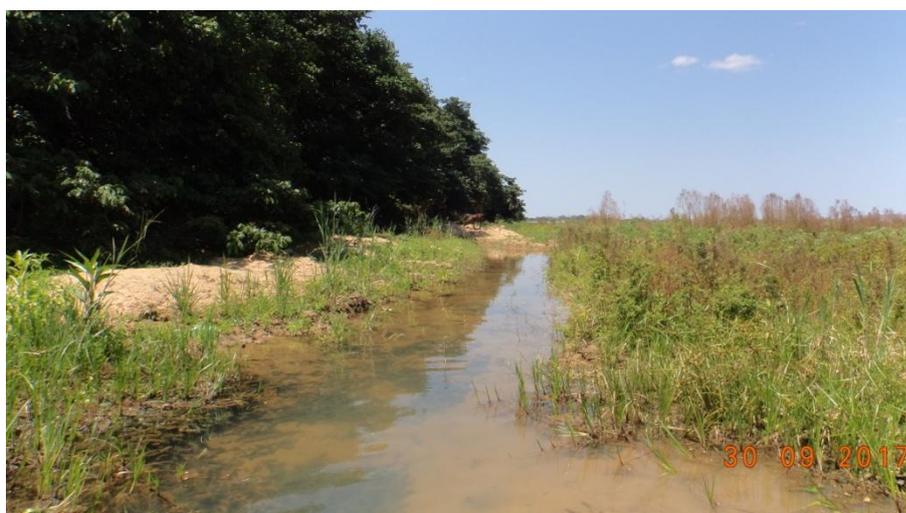
Semelhantemente ao ocorrido no trecho classificado como TSOB 01, os agricultores ribeirinhos localizados próximo à região de travessia da balsa entre os municípios de Santa Maria da Boa Vista e Curaçá (TSOB 10), realizaram além da escavação de novo canal o aprofundamento de outro, já anteriormente identificado (Figura 6).

Figura 6 - Abertura de um canal de captação por ribeirinhos em região de poças existentes (TSOB 10).

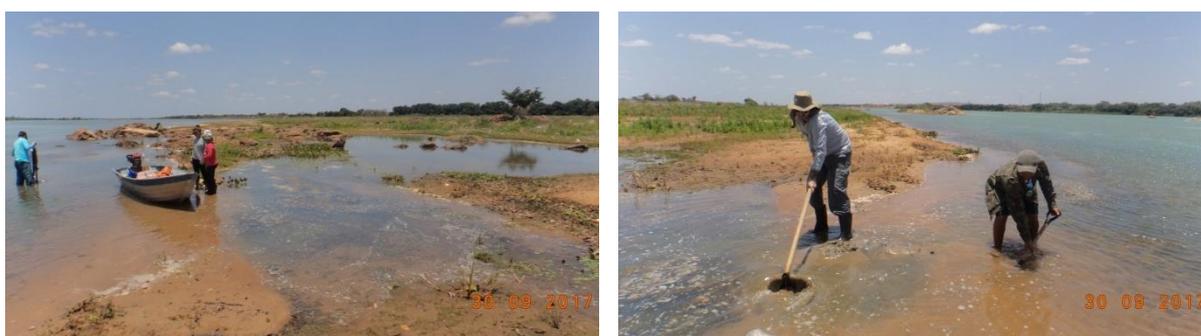
Mais a jusante no sentido do fluxo do rio, numa ilha pertencente à Santa Maria da Boa Vista – PE, situada próximo à área urbana da cidade de Curaçá – BA na poça identificada como TSOB 09 – Poça 01 foi realizada o aprofundamento do canal de comunicação entre o rio e a poça, já que a mesma possuía uma lâmina d’água de conexão inferior a 15 cm, conforme observado na Figura 7.

Figura 7 - Aprofundamento de um canal de comunicação entre uma poça (TSOB 09 – Poça 01) e o curso principal do rio São Francisco realizado durante o resgate da ictiofauna.

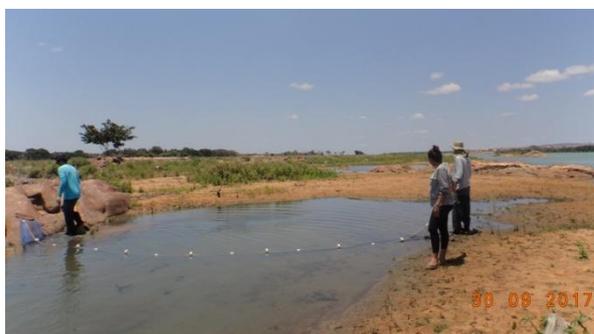
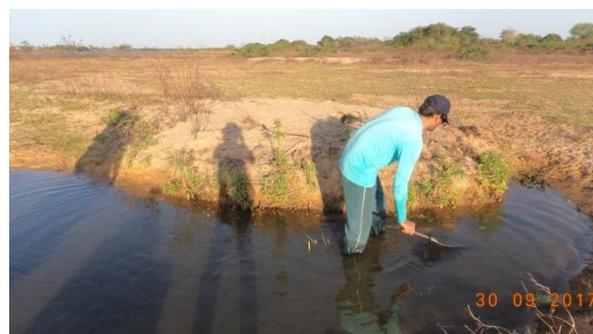
Durante o resgate nas poças TSOB 09 – Poça 2, TSOB 09 – Poça 3, TSOB 09 – Poça 4 e TSOB 11 (Figura 8), foram resgatados 91 peixes, pertencentes a 03 famílias, distribuídas em 08 táxons (sendo uma a nível de gênero e sete a nível de espécie), dos quais cinco pertenciam a família Characidae, dois a família Cichlidae e uma a família Poeciliidae (Quadro 10). No Anexo B é apresentado o registro fotográfico de algumas das espécies resgatadas.

Figura 8 – Atividade de resgate nas poças TSOB 09 – Poça 2 (esquerda) e TSOB 11 (direita).

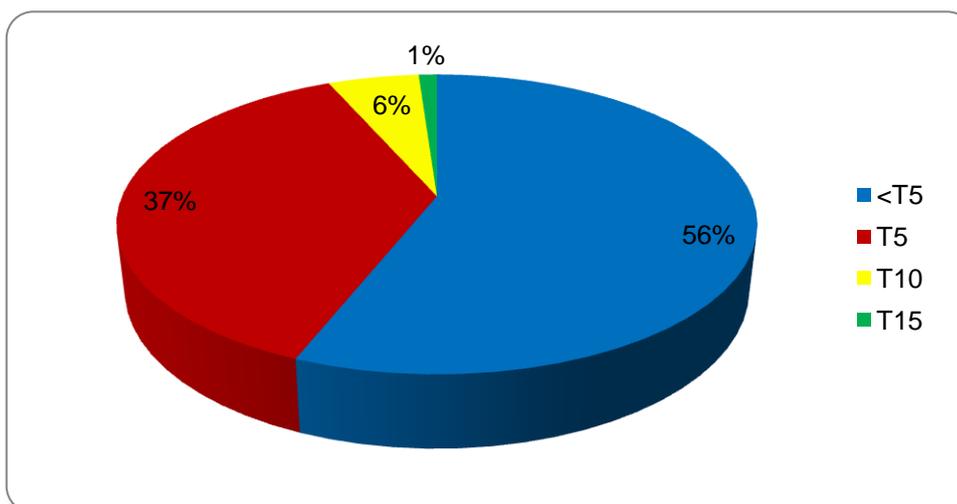
Os tamanhos dos peixes coletados variaram de 2 cm (T<5) até 15 cm (T15). A classe T<5 foi a mais abundante com 56% dos indivíduos coletados (51 exemplares), seguido da classe T5 com 37% (Figura 9).

Figura 9 - Percentual dos tamanhos (em cm) dos indivíduos resgatados nas poças da região do Submédio São Francisco, após a redução da vazão de 600m³/s para 580m³/s.

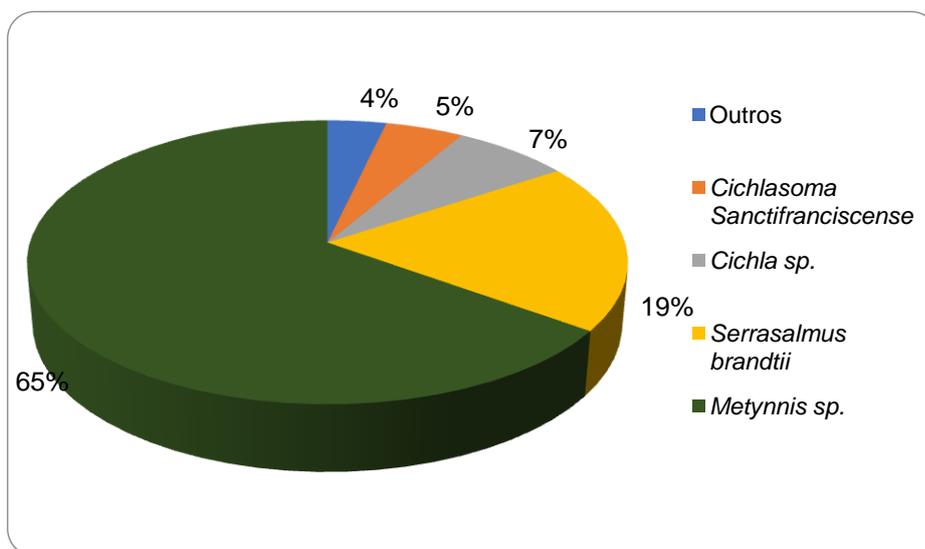
Entre os espécimes resgatados o *Metynnis sp.* foi a espécie mais capturada com 54 indivíduos, seguida de *Serrasalmus brandtii* com 16 indivíduos e por *Cichla sp.* com 12 (Figura 10).

Figura 10 – Abundância dos indivíduos resgatados nas poças da região do Baixo São Francisco, após a redução da vazão de 560 m³/s para 550 m³/s.

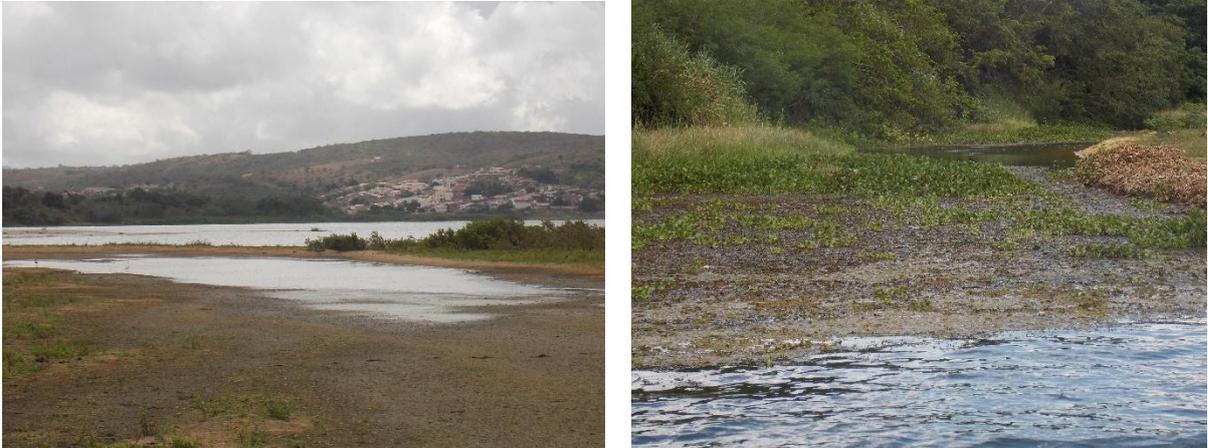
Os trechos abaixo de Piranhas é caracterizado por ser uma região onde o rio se torna mais largo e seu fundo mais plano e menos rochoso. Nesse tipo de ambiente as poças que se formam possuem características diferentes, como menor profundidade e fundo mais arenoso, o que resulta conseqüentemente na elevação da temperatura e no crescimento acelerado da macrófitas devido a alta incidência da luz solar, acrescido a falta de circulação da água. Tais características acabam por limitar a presença dos peixes, o que foi constatado nas poças TBSF 22, 23 e 24 (Figura 11).

Em algumas poças onde a profundidade é um pouco maior (TBSF 27, 31 e 37), foi observada a ocorrência de peixes de pequeno porte (em sua maioria alevinos), no entanto, o grande acumulo de macroalgas impossibilitou o uso de apetrechos de pesca para realizar o

Figura 11 – Poças rasas, sem a ocorrência de fauna íctia (à esquerda – TBSF22) e poças com grande incidência de macroalgas (à direita TBSF39).

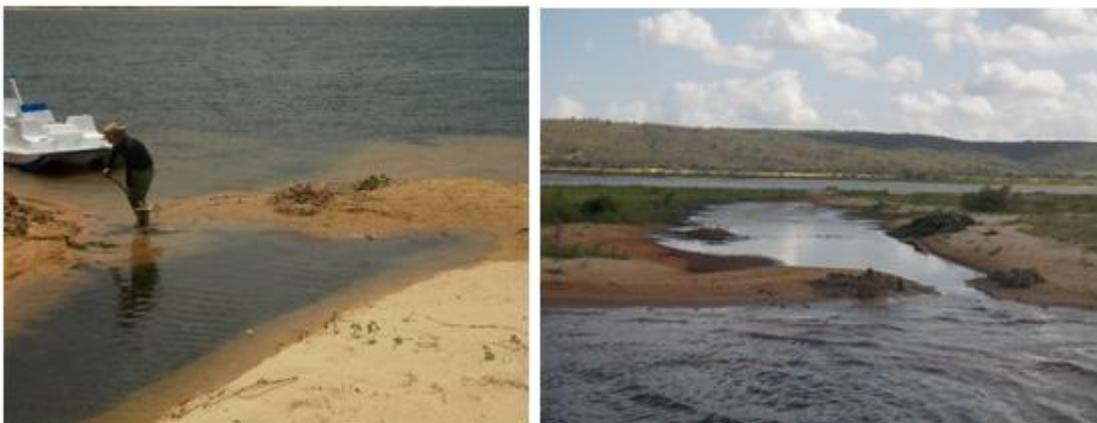
Em alguns casos onde foi observada a ocorrência de uma fauna significativa, mas que a utilização dos apetrechos convencionais de pesca não se mostravam eficientes, optou-se por abrir um canal de ligação entre a poça recém formada e corpo principal do rio São Francisco, para que a fauna íctia pudesse transitar (Figura 12).

Figura 12 – Abertura de canal para passagem da fauna íctia entre a poça e o curso principal do rio São Francisco (a esquerda TBSF38 e a direita TBSF32).
