# PROGRAMA DE RESGATE DA ICTIOFAUNA NO TRECHO DE VAZÃO REDUZIDA A JUSANTE DA UHE SOBRADINHO

## RELATÓRIO 02

**PATOS DE MINAS, JANEIRO/2017.**

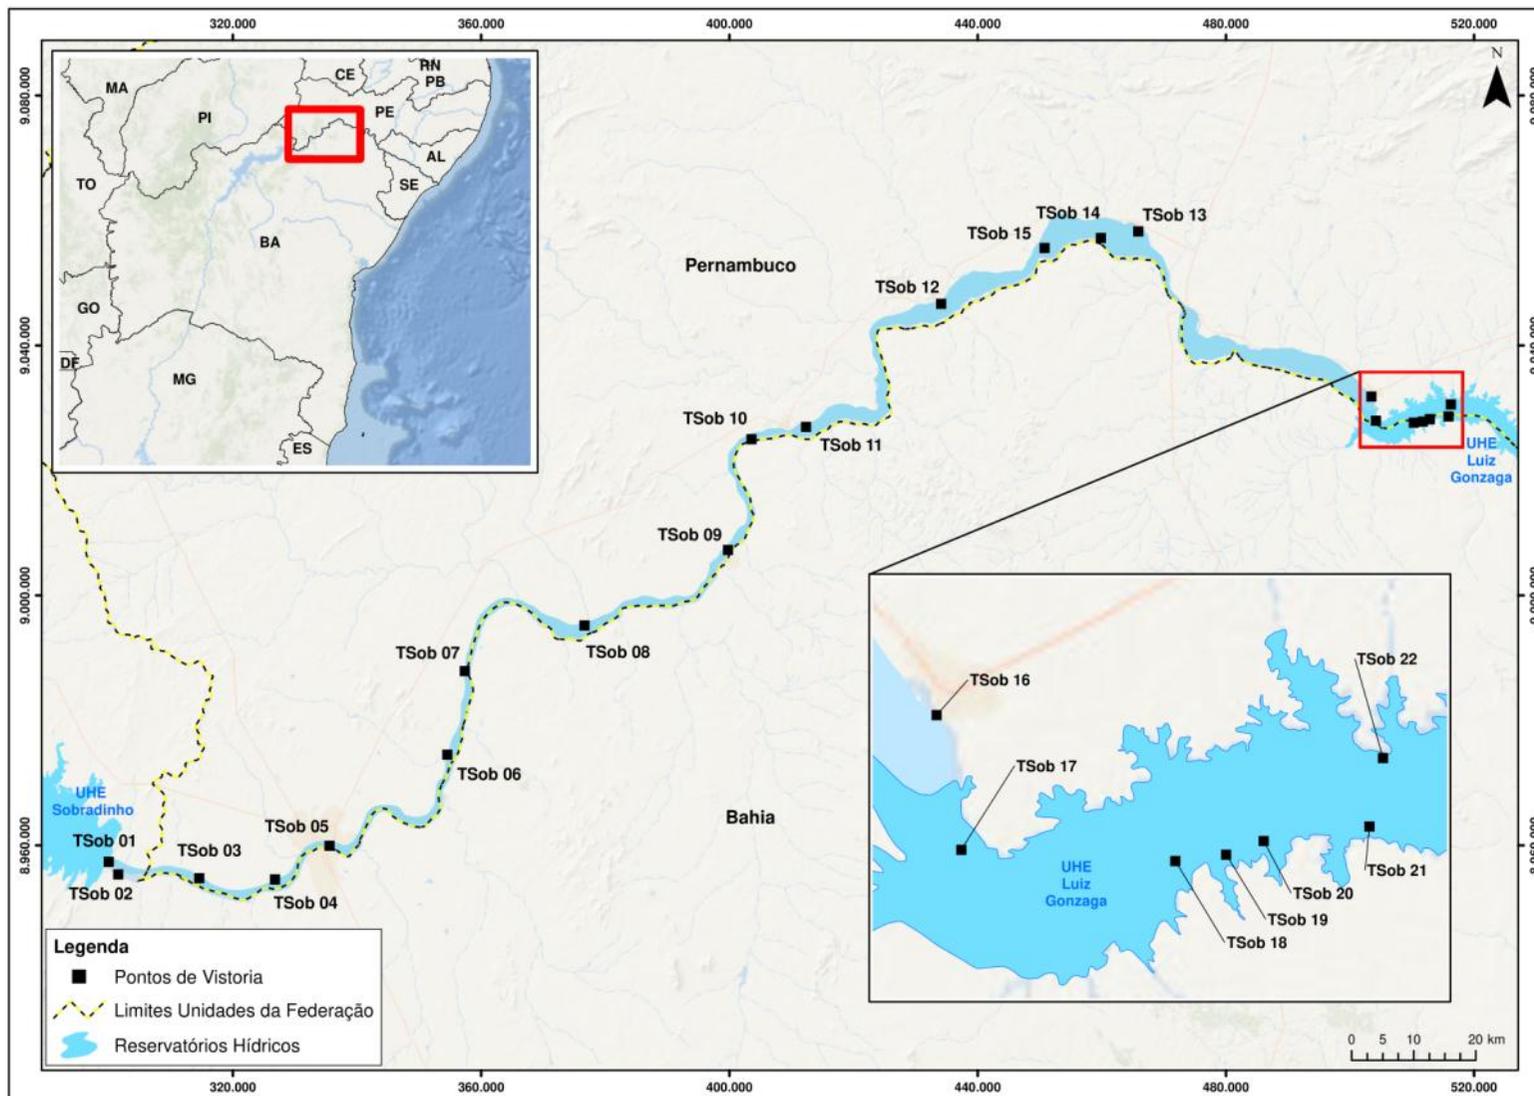
**Figura 1:** Localização das áreas vistoriadas no trecho do Submédio São Francisco

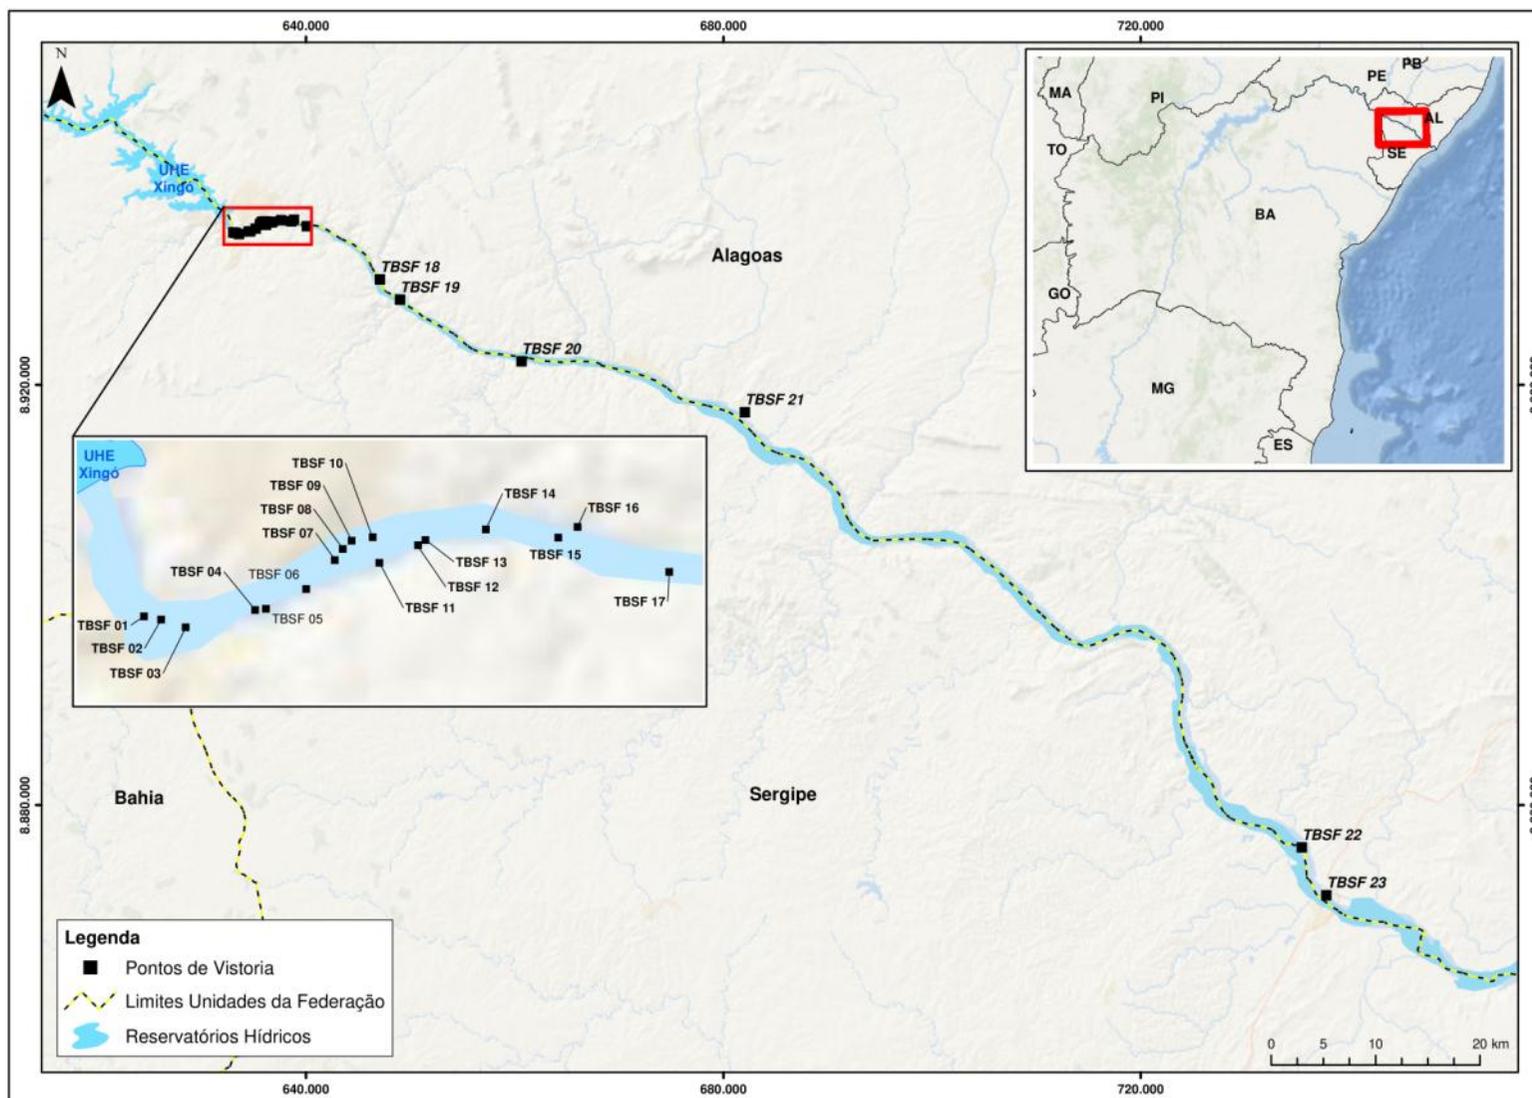
Figura 2: Localização das áreas vistoriadas no trecho do Baixo São Francisco.

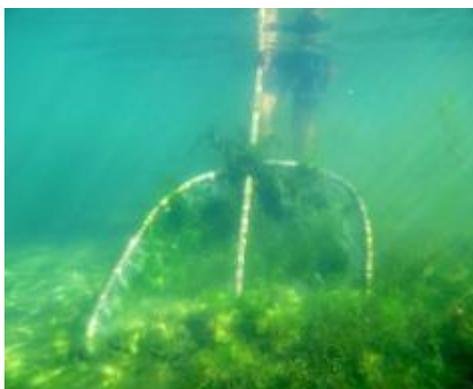
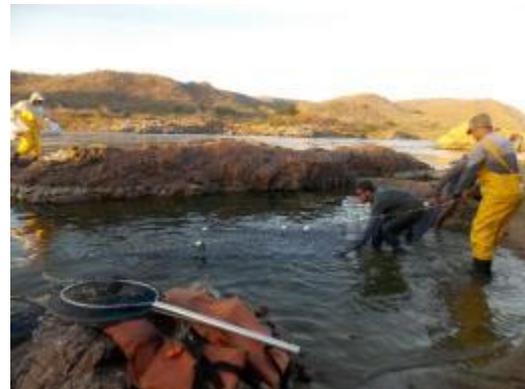
Para realização do resgate ictiofauna, diversas formas de capturas foram empregadas, tais como, a tarrafa, a rede de arrasto e os puçás (Figura 3).

**Figura 3:** Utilização do puçá (esquerda) e da rede de arrasto (direita) durante o resgate da ictiofauna nas poças.

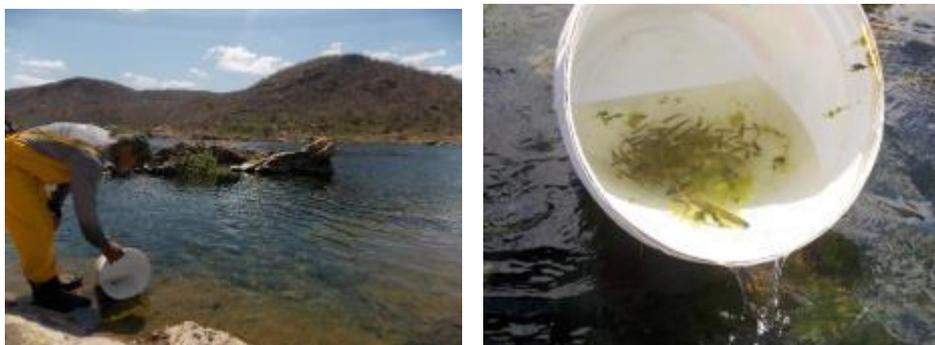
**Figura 4:** Devolução da ictiofauna resgatada das poças para o curso principal do rio São Francisco.

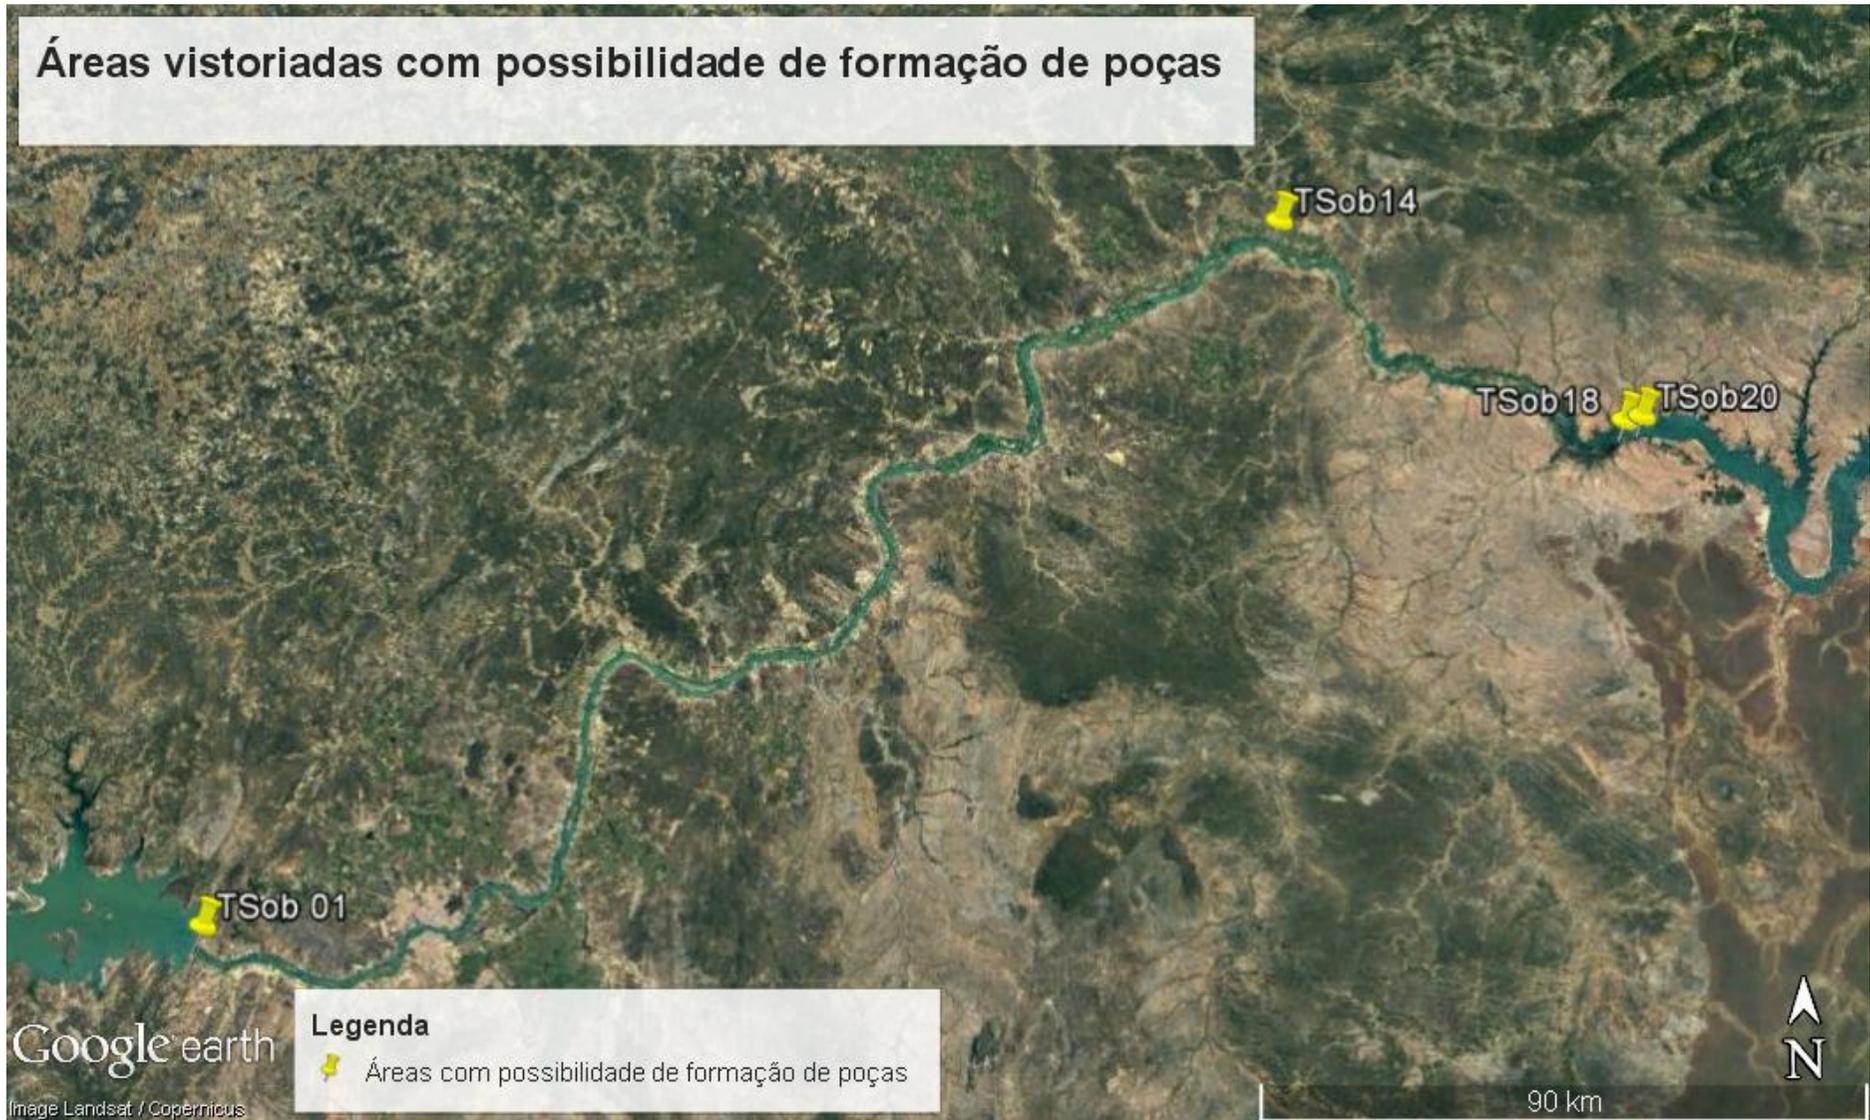
**Figura 5:** Trechos do Submédio São Francisco com possibilidade de formação de poças, em novas reduções de vazão.

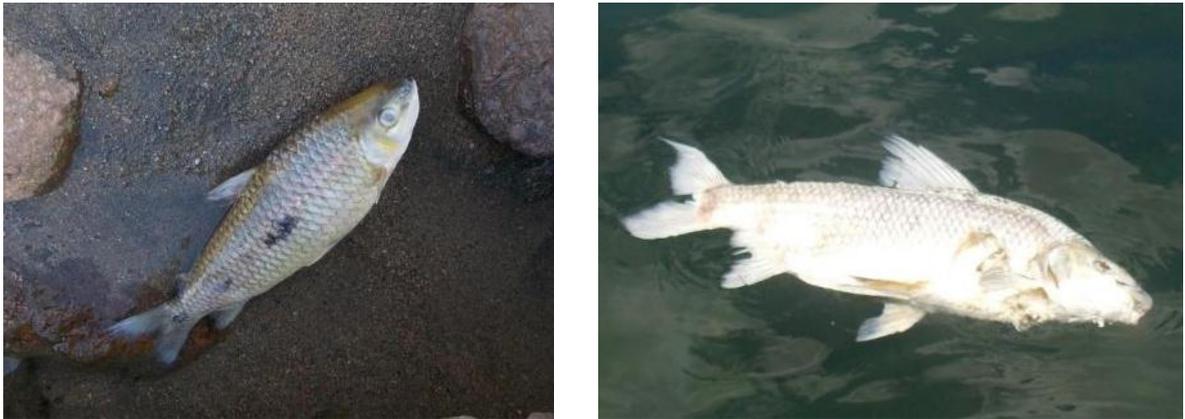
No entanto, vale ressaltar que, na manhã seguinte após a redução de 1.500 m<sup>3</sup>/s para 700 m<sup>3</sup>/s, foram encontrados 13 exemplares de peixe de grande porte (entre 1,5 e 3 Kg) das espécies *Prochilodus costatus* e *Leporinus* sp. boiando no rio próximo a Canindé do São Francisco e a Piranhas (Figura 6). Não foi possível definir a causa da morte, ou se houve relação com a alteração de vazão realizada.

**Figura 6:** Exemplares de peixes das espécies *Leporinus* sp. (à esquerda) e *Prochilodus costatus* (à direita) mortos após o aumento/redução de vazão.

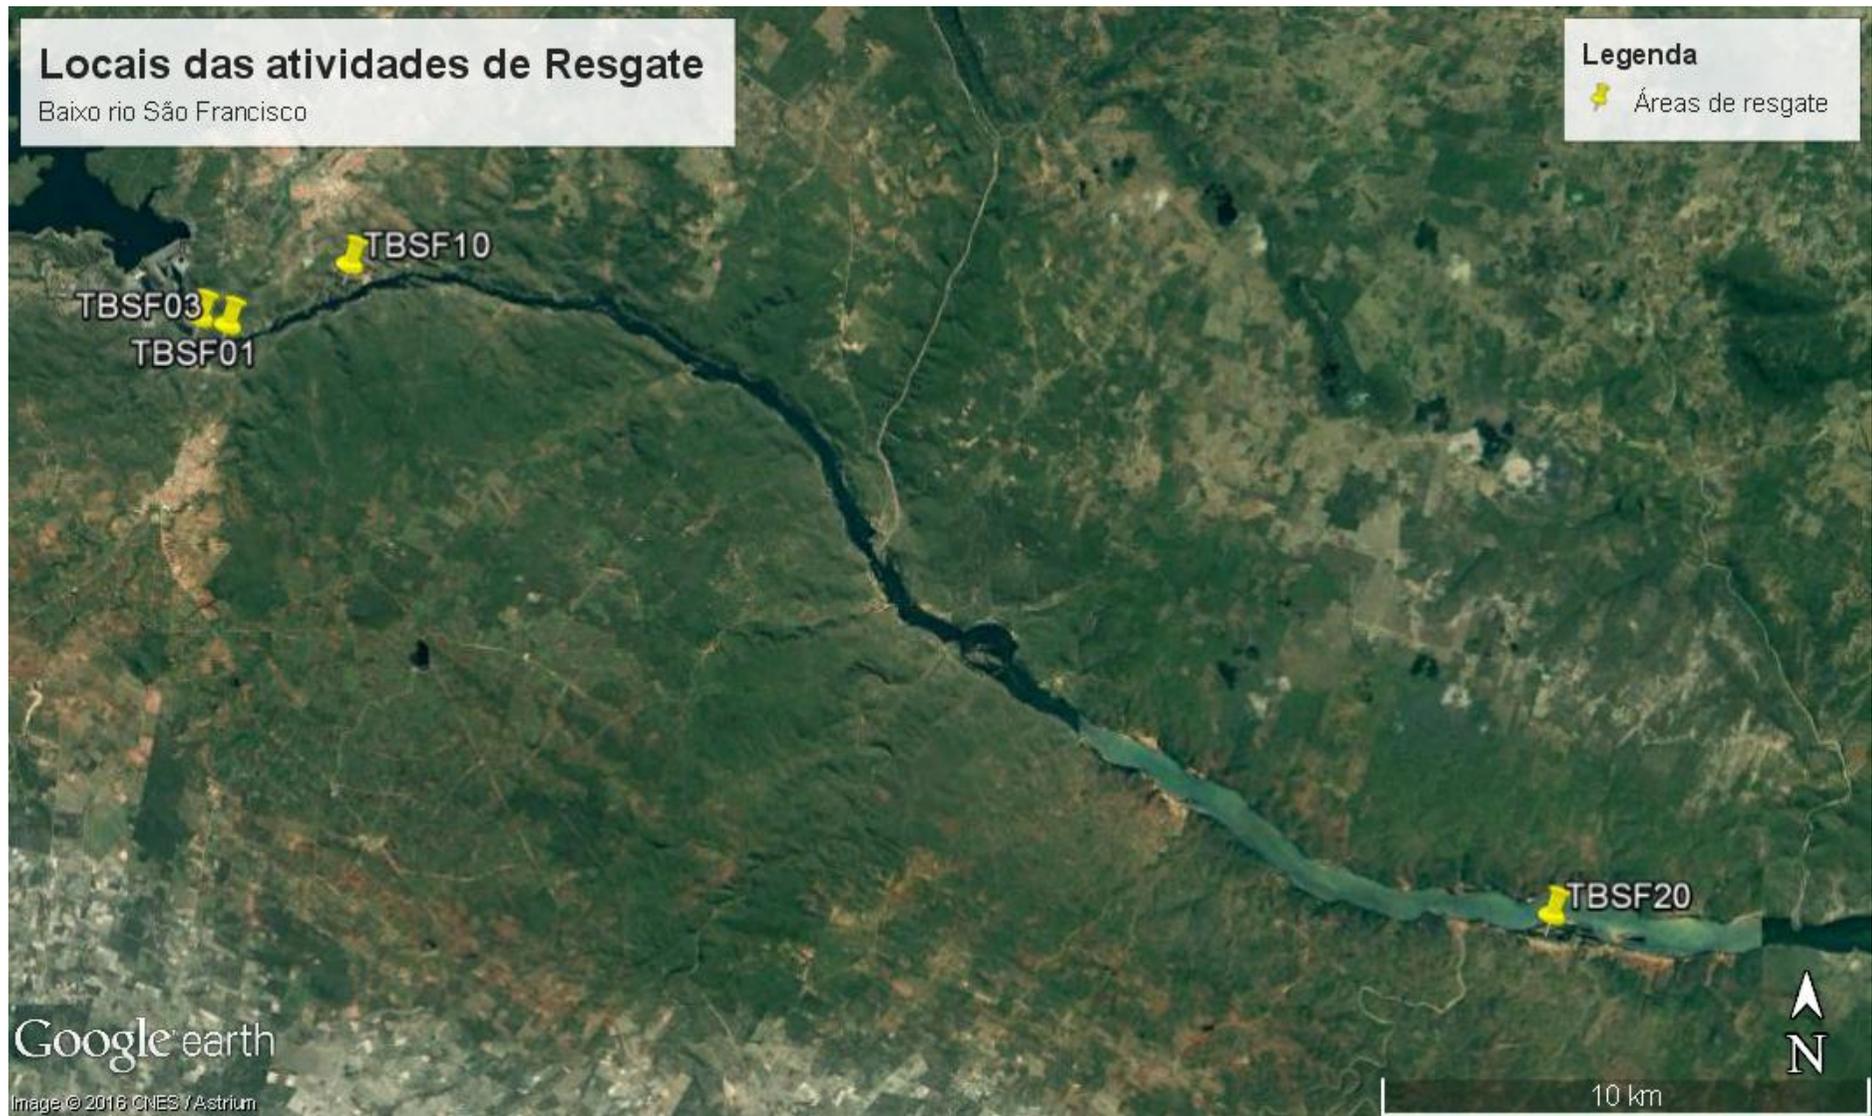
**Figura 7:** Localização das poças onde foram realizadas atividades de resgate da ictiofauna no Baixo São Francisco

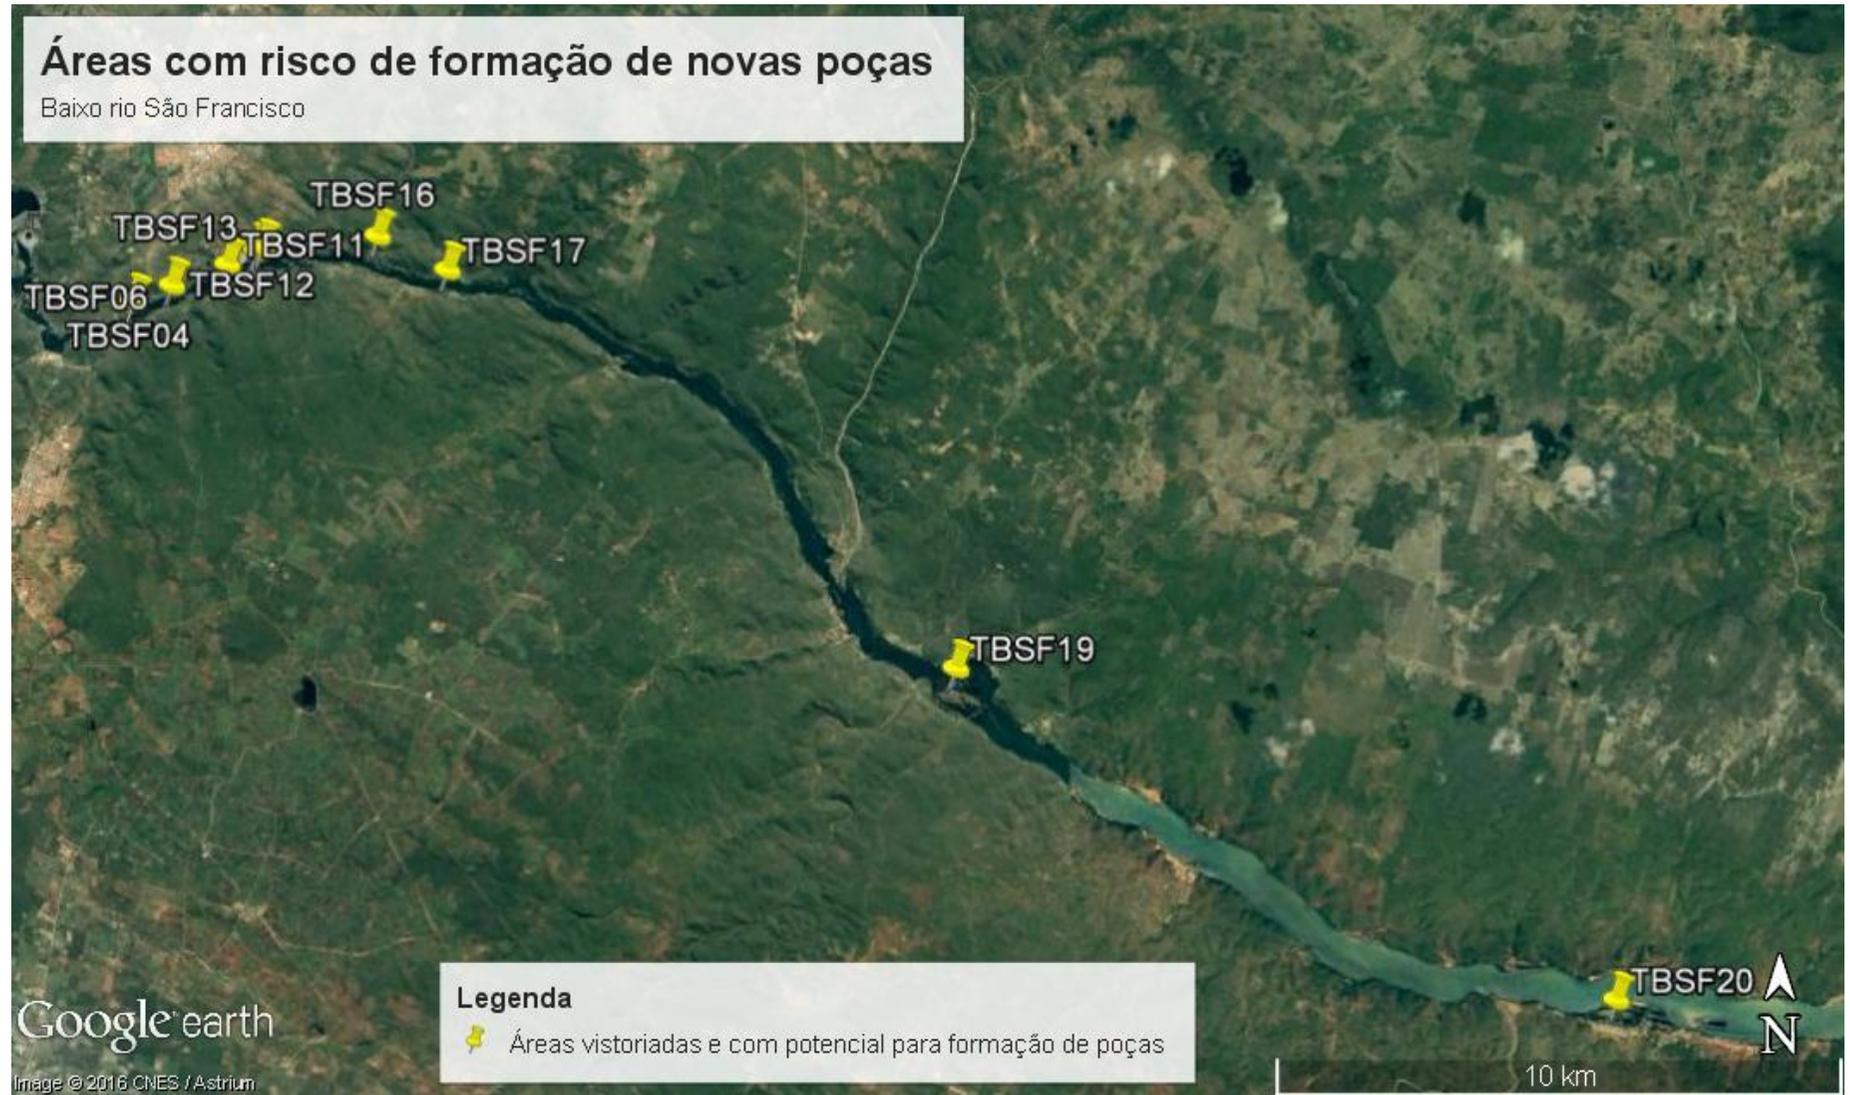
Durante as vistorias realizadas ao longo do rio, foi possível observar que em algumas áreas marginais a conexão entre estas e o rio é pequena. Levantando-se a hipótese de que essas áreas possam formar poças isoladas, caso haja uma nova redução da vazão do rio, tais áreas foram demarcadas. Na Tabela 9, a seguir, e na Figura 9 apresenta-se a localização dessas possíveis áreas que poderão ser alvo de atividades de resgate da ictiofauna, em função de novas reduções de vazão, na região.

**Figura 9:** Identificação das áreas com risco de formação de novas poças, em caso de redução de vazão, na região do Baixo São Francisco.

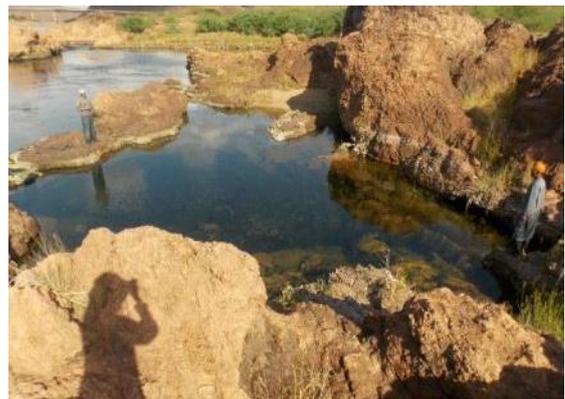
TBSF 03 (Poça resgatada)

A aparição da fauna íctia apenas na poça TBSF 3, pode decorrer da proximidade da mesma com o curso do rio principal, além desta possuir diferentes nichos ecológicos (areia, pedras, vegetação, diferentes profundidades, etc) e ter um baixo nível de desconexão com o rio, diferente das demais (Anexo A, TBSF3).

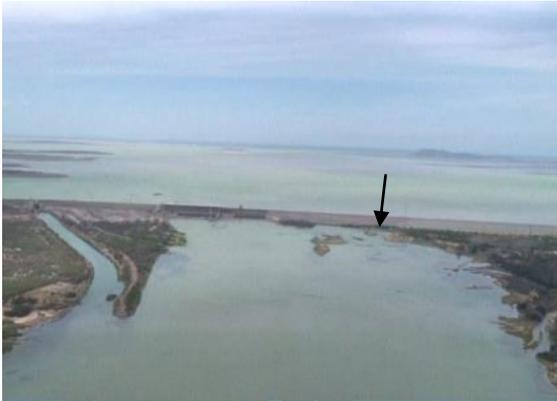
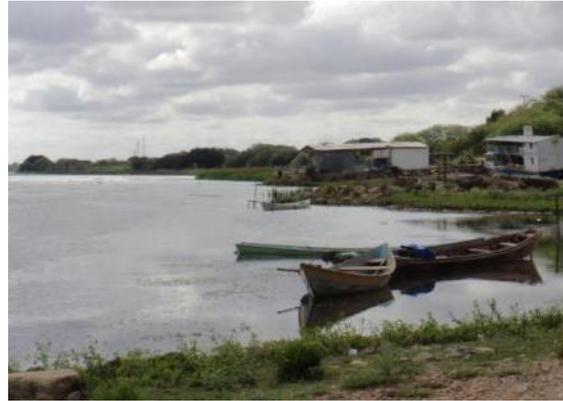
**TSob 01**

No TSob 01 que se encontra próximo a barragem de Sobradinho, embora a redução de vazão tenha diminuído sua conexão com o rio, ainda se mantém uma lâmina de conexão de aproximadamente 15 cm, além de uma grande área, em torno de 10000 m<sup>2</sup>, com uma profundidade heterogênea, mas em seu centro com aproximadamente 1,5 m de profundidade.

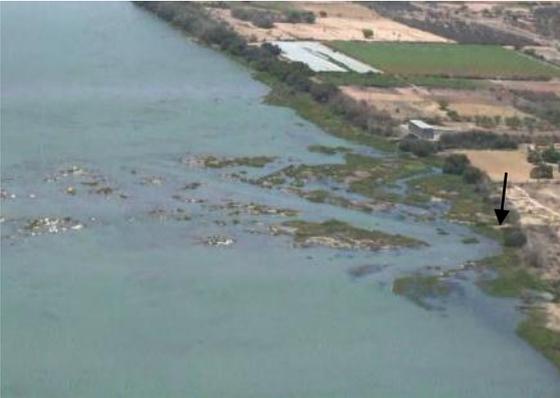
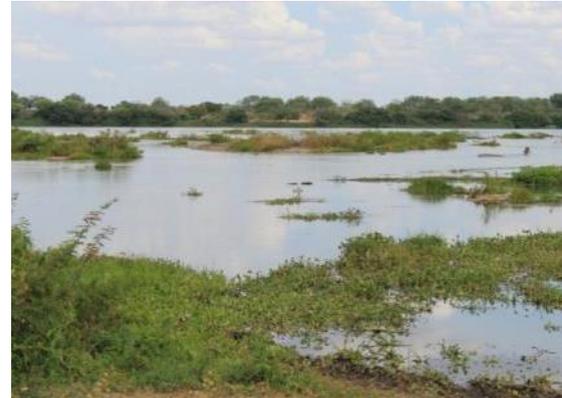
TSob 07

O TSob 07, em Nova Descoberta distrito de Petrolina – PE, é uma área pouco profunda e com aflorações rochosas em vários trechos. Verificou-se que mesmo com a nova redução essa região se manteve com vários canais de água corrente entre as rochas e bancos de macrófitas.

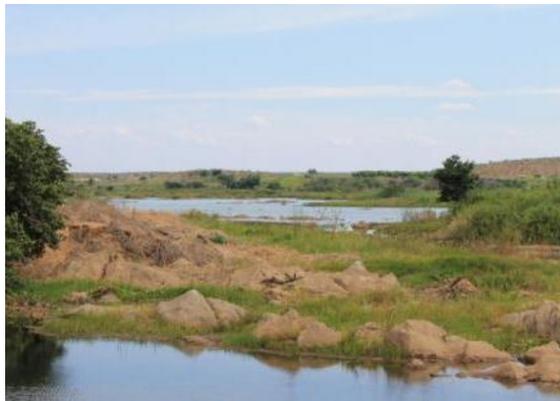
TSob 14

Na cidade de Cabrobó, próximo a Aldeia Lama (TSob 14), região com formação de várias ilhas, foi avaliado que o canal formado perdeu conexão com o rio em apenas um trecho, em sua porção mais a jusante. Além disso, o mesmo possui em grande parte de seu centro boa profundidade, acima de 2 metros.
