PROGRAMA DE RESGATE DA ICTIOFAUNA NO TRECHO DE VAZÃO REDUZIDA A JUSANTE DA UHE SOBRADINHO

RELATÓRIO 01

PATOS DE MINAS, NOVEMBRO/2016.

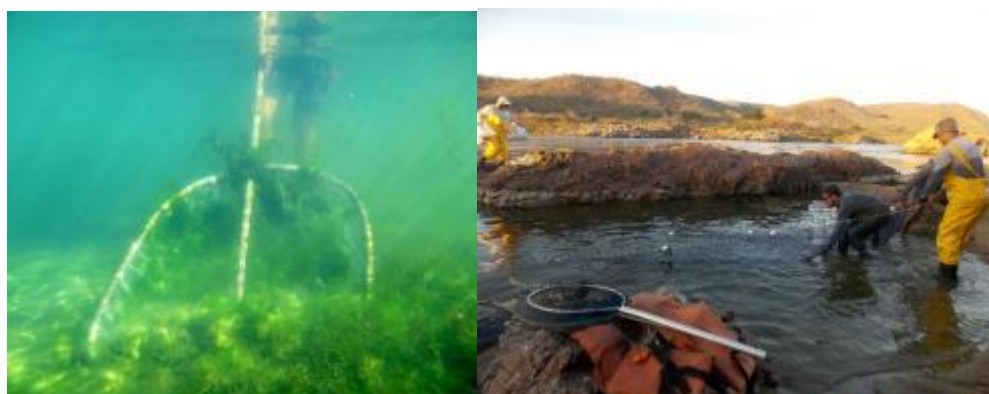
Figura 3: Utilização do puçá (esquerda) e da rede de arrasto (direita) durante o resgate da ictiofauna nas poças.

Para realização do resgate ictiofauna, diversas formas de capturas foram empregadas, tais como, a tarrafa, a rede de arrasto e os puçás (Figura 3).

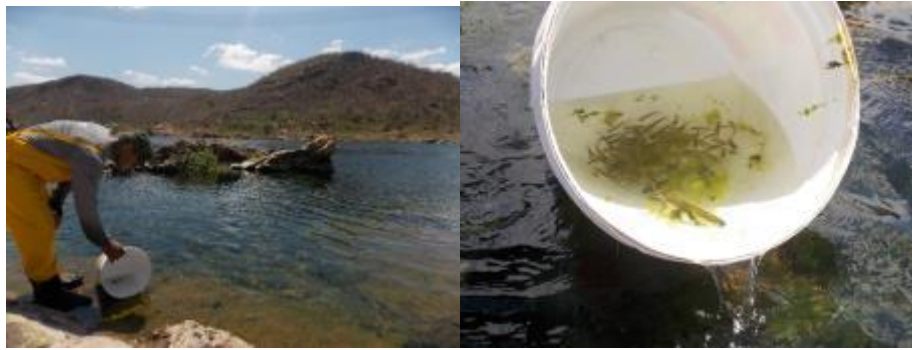
Figura 4: Devolução da ictiofauna regatada das poças para o curso principal do rio São Francisco.

Após a captura dos indivíduos, estes foram identificados, contabilizados e estocados em baldes com água (sob oxigenação constante), para serem logo em seguida devolvidos ao curso principal do rio (Figura 4).
