**Subprograma de  
Monitoramento dos  
Processos Erosivos  
RELATÓRIO 06**

**Programa de Monitoramento  
do Rio São Francisco Durante  
o Período de Vazão Reduzida**

**OSA 2015-088**

**Dezembro de 2017**

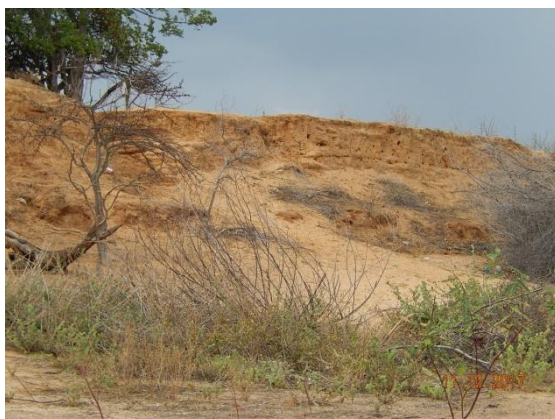
**Foto 3 - Vista frontal do talude exposto.**

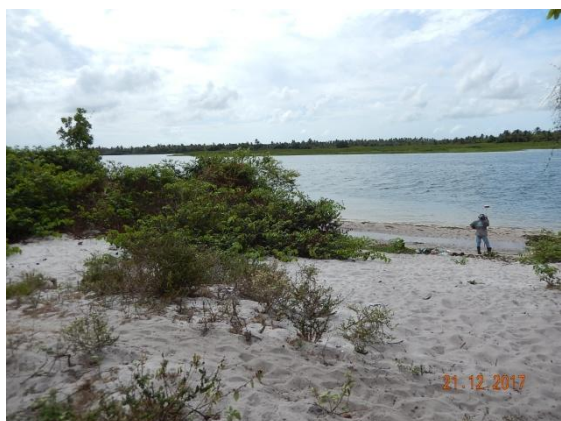
**Foto 40 - Vista superior do talude.**

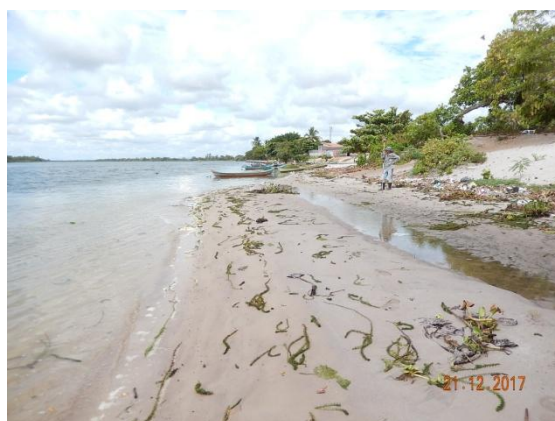
**Foto 41 - Perfil transversal da base do talude.**

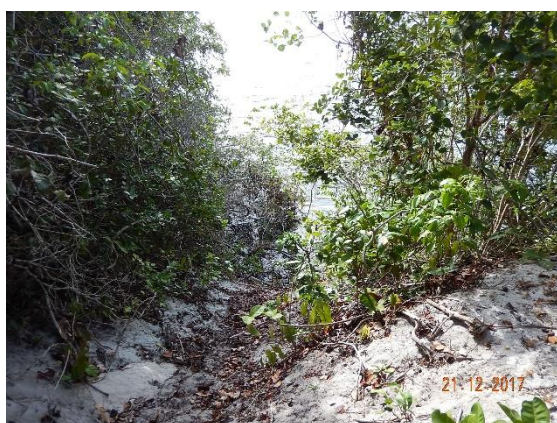
**Foto 45 - Feição erosiva existente no local.**

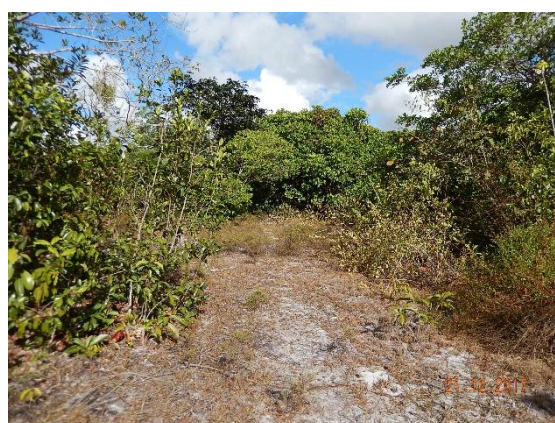
**Foto 46 - Vista da porção superior do talude.**

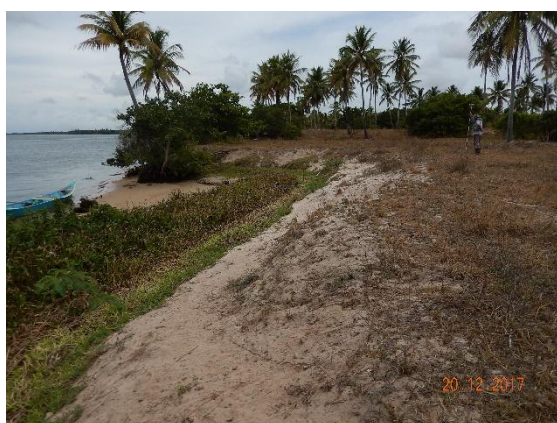
**Foto 49 - Vista longitudinal do talude.**

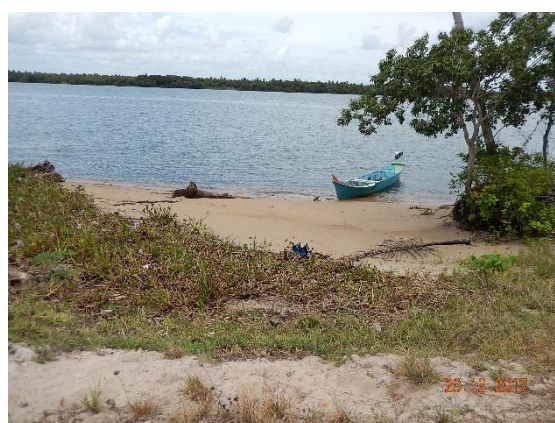
**Foto 50 - Vista do topo do talude em direção ao rio.**

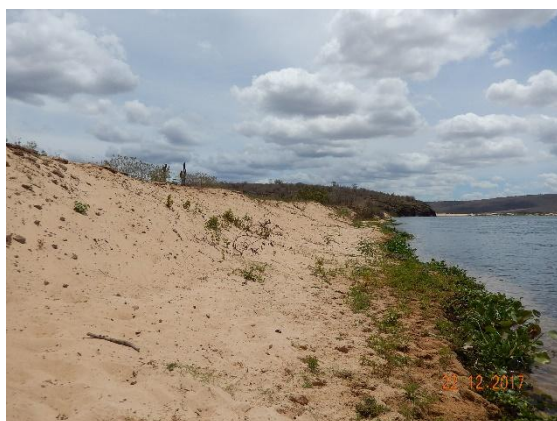
**Foto 54 - Perfil longitudinal do talude  
monitorado.**

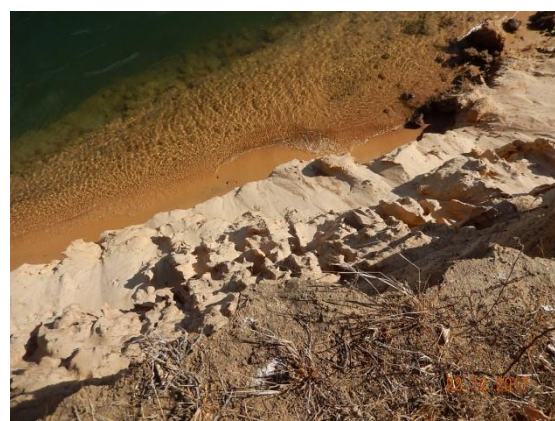
**Foto 60 - Vista superior do talude.**

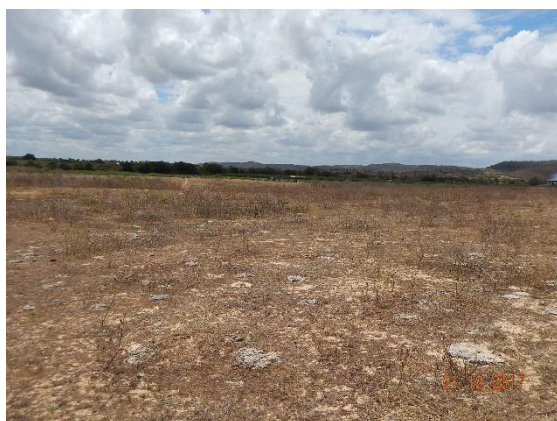
**Foto 64 - Vista geral da parte superior do talude.**

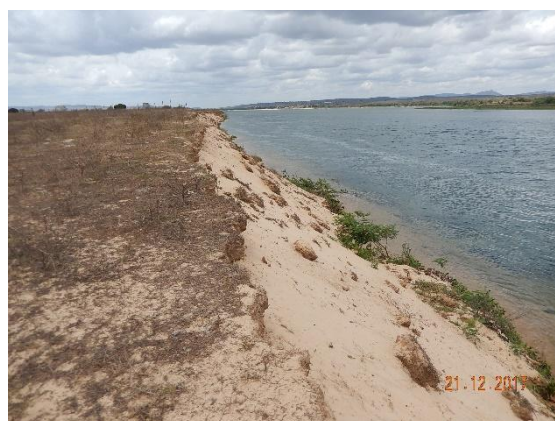
**Foto 65 - Perfil longitudinal do talude.**

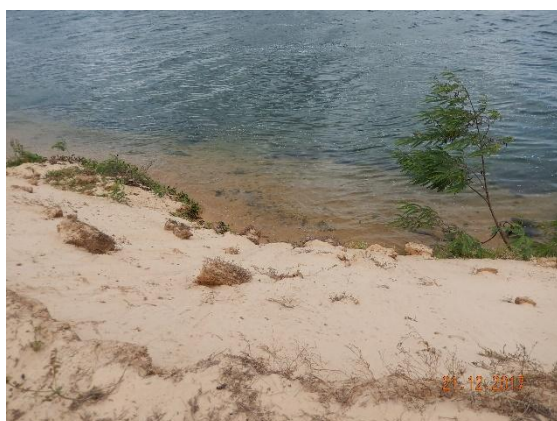
**Foto 66 - Vista do topo do talude em direção ao rio.**

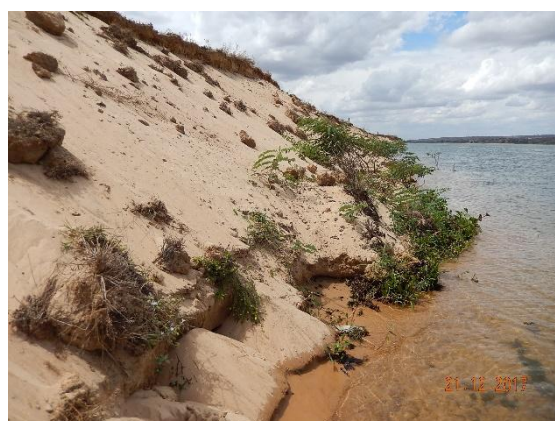
**Foto 67 - Detalhe do solapamento da base do talude.**

A área é alvo de processo erosivo ativo que advém substrato é francamente arenoso e altamente friável e afetado pelo solapamento da base do talude pela ação das ondas. A erosão eólica é relevante no transporte dos sedimentos, o topo do talude nesta época do ano não é recoberto de gramíneas.

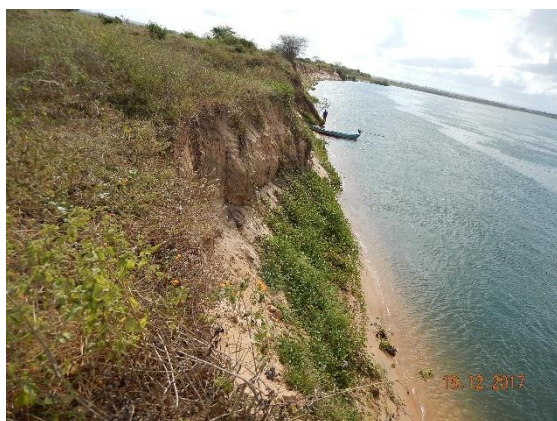
**Foto 70 - Perfil longitudinal das paredes do talude.**

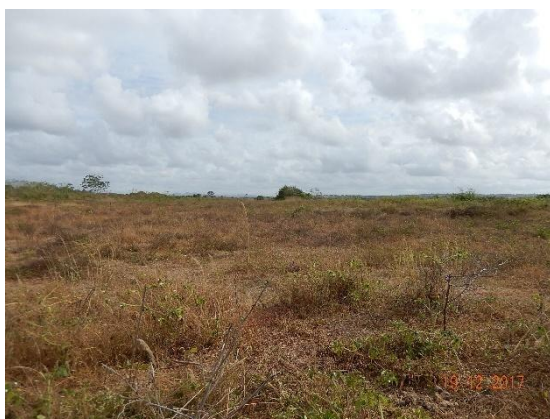
**Foto 72 - Vista geral do topo do talude.**

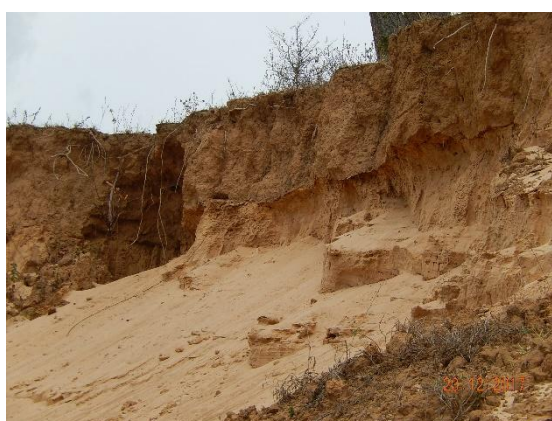
**Foto 77 - Detalhe do solapamento de topo do talude.**
