OSA 2015-088
Contrato
CTNE N° 92.2015.3000.01
Dezembro de 2018

Subprograma de Monitoramento dos Processos Erosivos **RELATÓRIO 14**

Programa de Monitoramento
do Rio São Francisco Durante
o Período de Vazão Reduzida

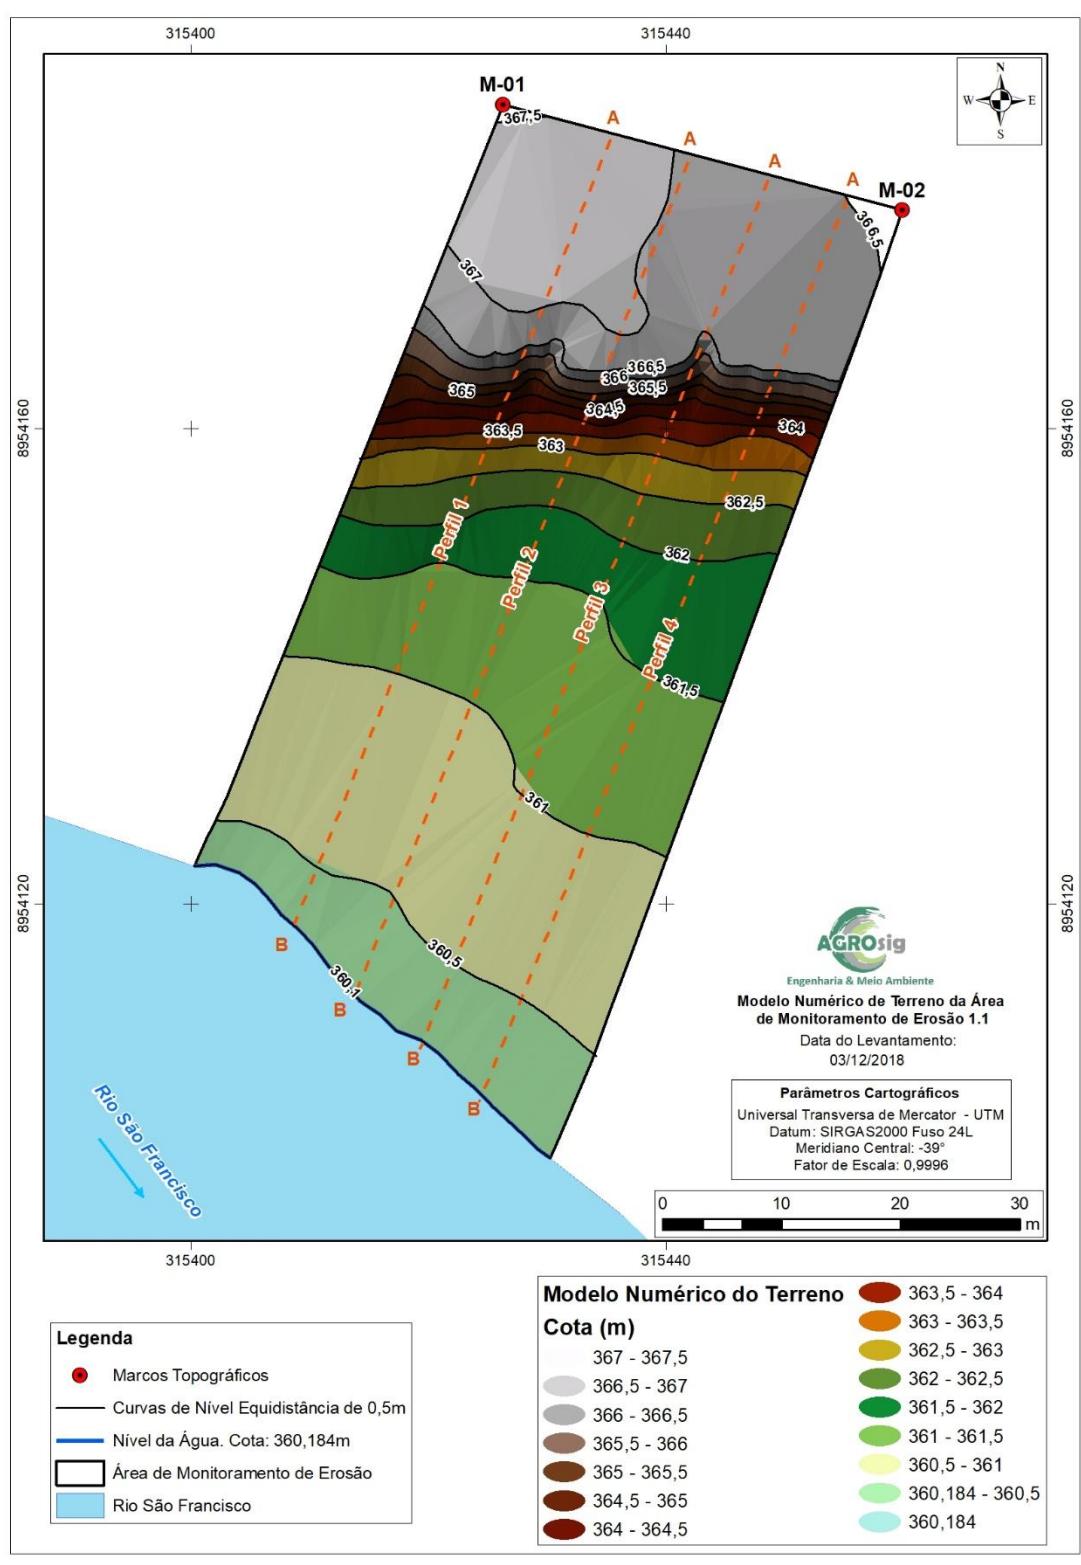
Figura 4 - Modelo Numérico de Terreno da Área 1.1.

Denominação da Estação	1.1
Data do Levantamento	03/12/2018
Município	Petrolina - PE
Localidade	Catinguinha
Cota Média do Nível da Água (m)	360,184
Cota Média da Base do Talude (m)	363,623
Cota Média do Topo do Talude (m)	366,578
Posto Hidrométrico de Juazeiro	
Vazão média (m³/s)	761
Inclinação Média do Talude no Perfil 01	21,47°
Inclinação Média do Talude no Perfil 02	29,73°
Inclinação Média do Talude no Perfil 03	16,18°
Inclinação Média do Talude no Perfil 04	30,33°

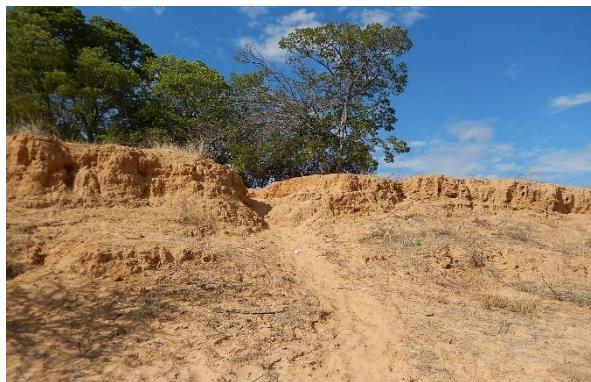
Foto 3- Vista frontal do talude exposto.

Área com processo de erosão ativo, com destaque para a formação de uma ravina, o substrato é francamente arenoso e o talude objeto do monitoramento está totalmente exposto; predominam alguns indivíduos arbóreos isolados na área de entorno ao ponto monitorado, próximo à margem do rio ocorre o desenvolvimento de gramíneas e arbustos que são utilizados como pastagem. A área tem intensa atividade antrópica.

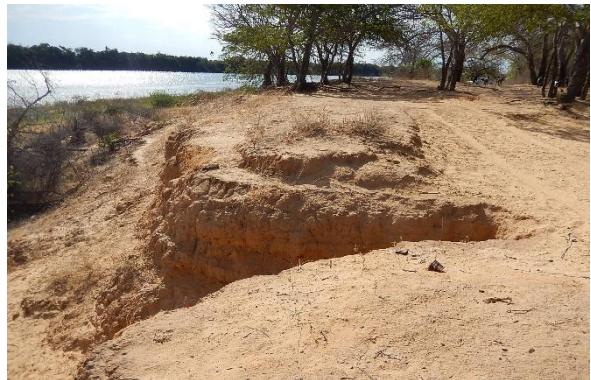
Foto 5- Vista longitudinal da parte superior do talude.

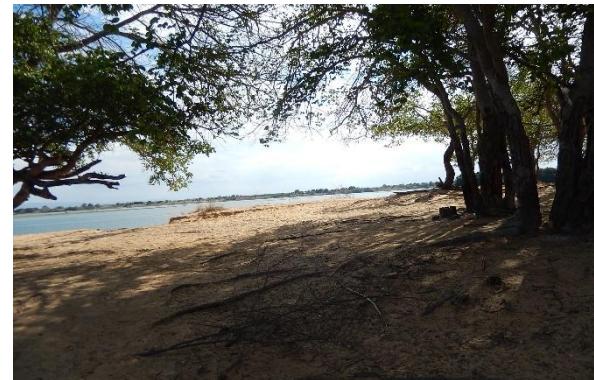
Foto 6- Vista geral da porção superior do talude com indivíduos arbóreos isolados.

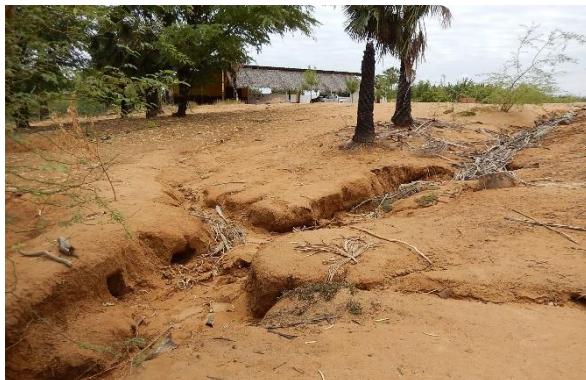
Foto 9 - Feição erosiva que ocorre na área de monitoramento.

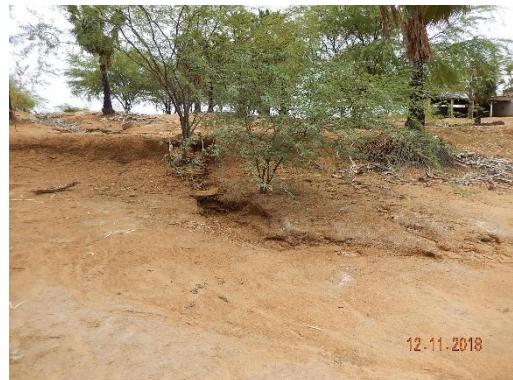
Foto 10-Perfil transversal da base do talude.

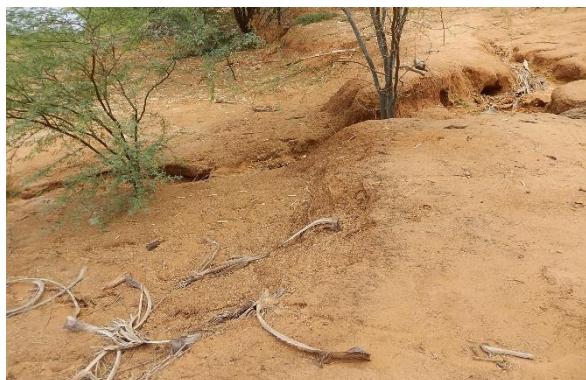
Foto 11-Vista transversal da feição erosiva monitorada.

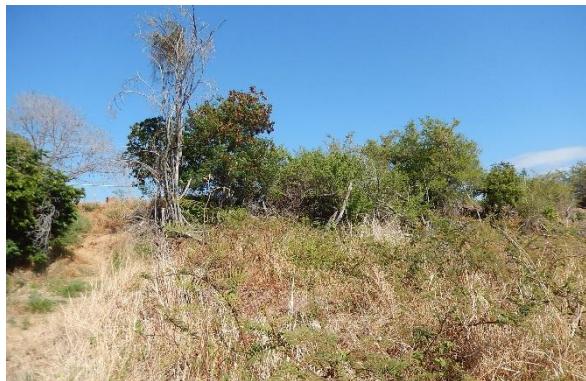
Foto 15 - Detalhe da porção frontal do talude.

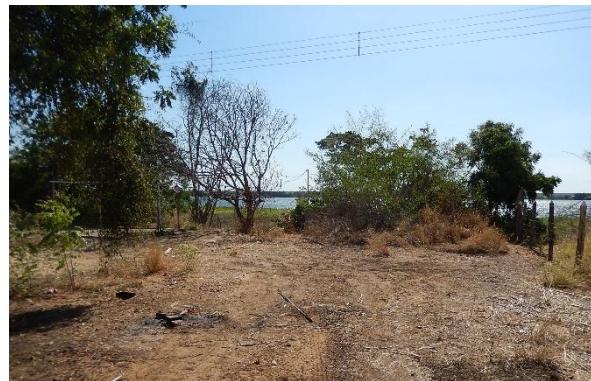
Foto 16- Vista superior do talude em direção ao rio.

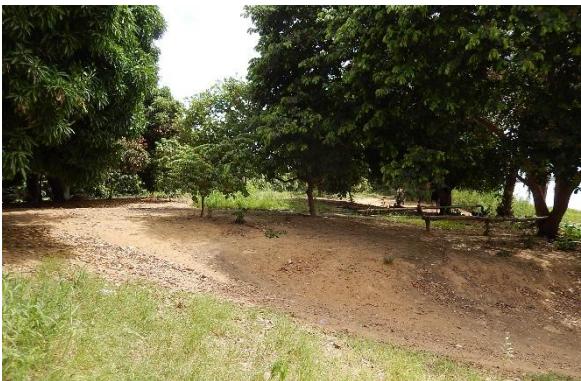
Foto 19 - Parte superior do talude em direção ao rio.

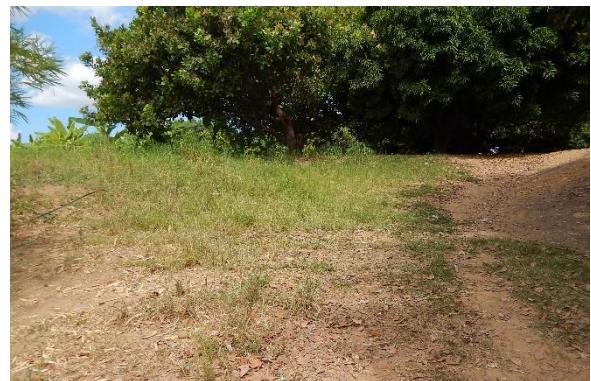
Foto 20 - Vista da porção frontal da área monitorada.

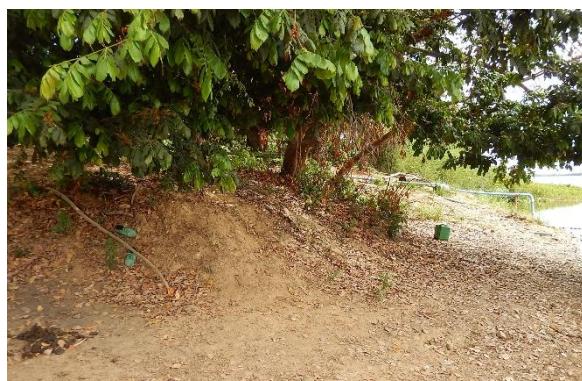
Foto 21 - Vista transversal do talude da margem do rio.

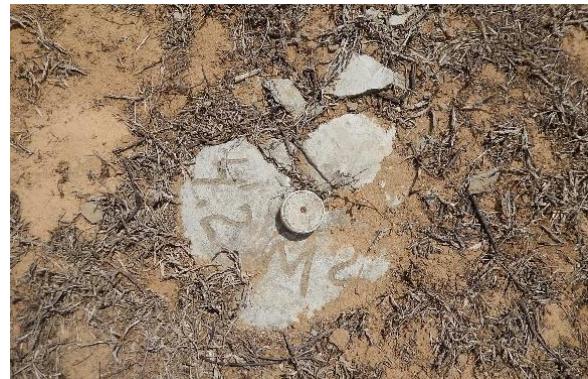
Foto 23 - Detalhe do marco topográfico M-02.

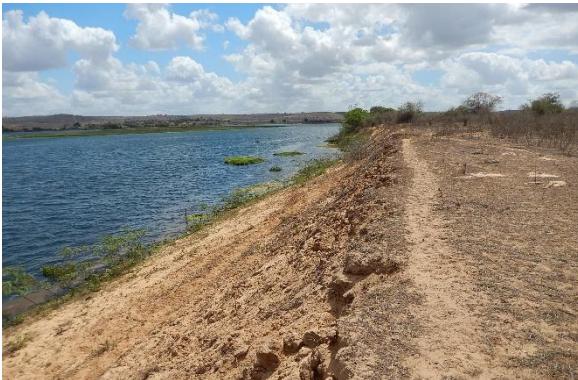
Foto 24 - Perfil longitudinal do talude.

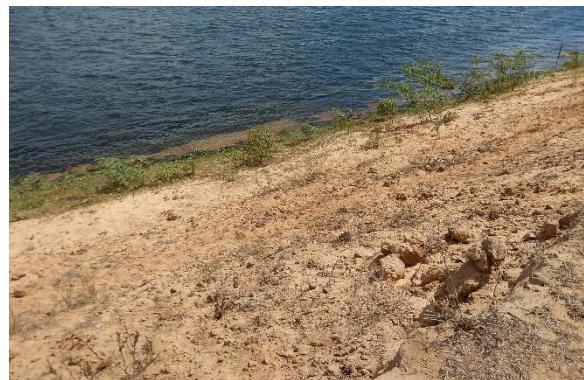
Foto 25 - Intenso pisoteamento do solo causado pela passagem recorrente de animais.

Na área em apreço foi verificada a ocorrência de processo erosivo ativo; o substrato é arenoso e altamente friável. A área é utilizada para pastagem e dessedentação de animais, esta prática provoca o intenso pisoteamento do solo intensificando o desmonte do talude.

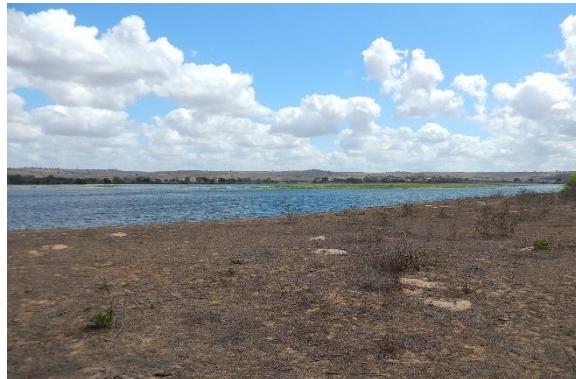
Foto 26 -Vista geral da parte superior do talude com área de pastagem para criação de animais.

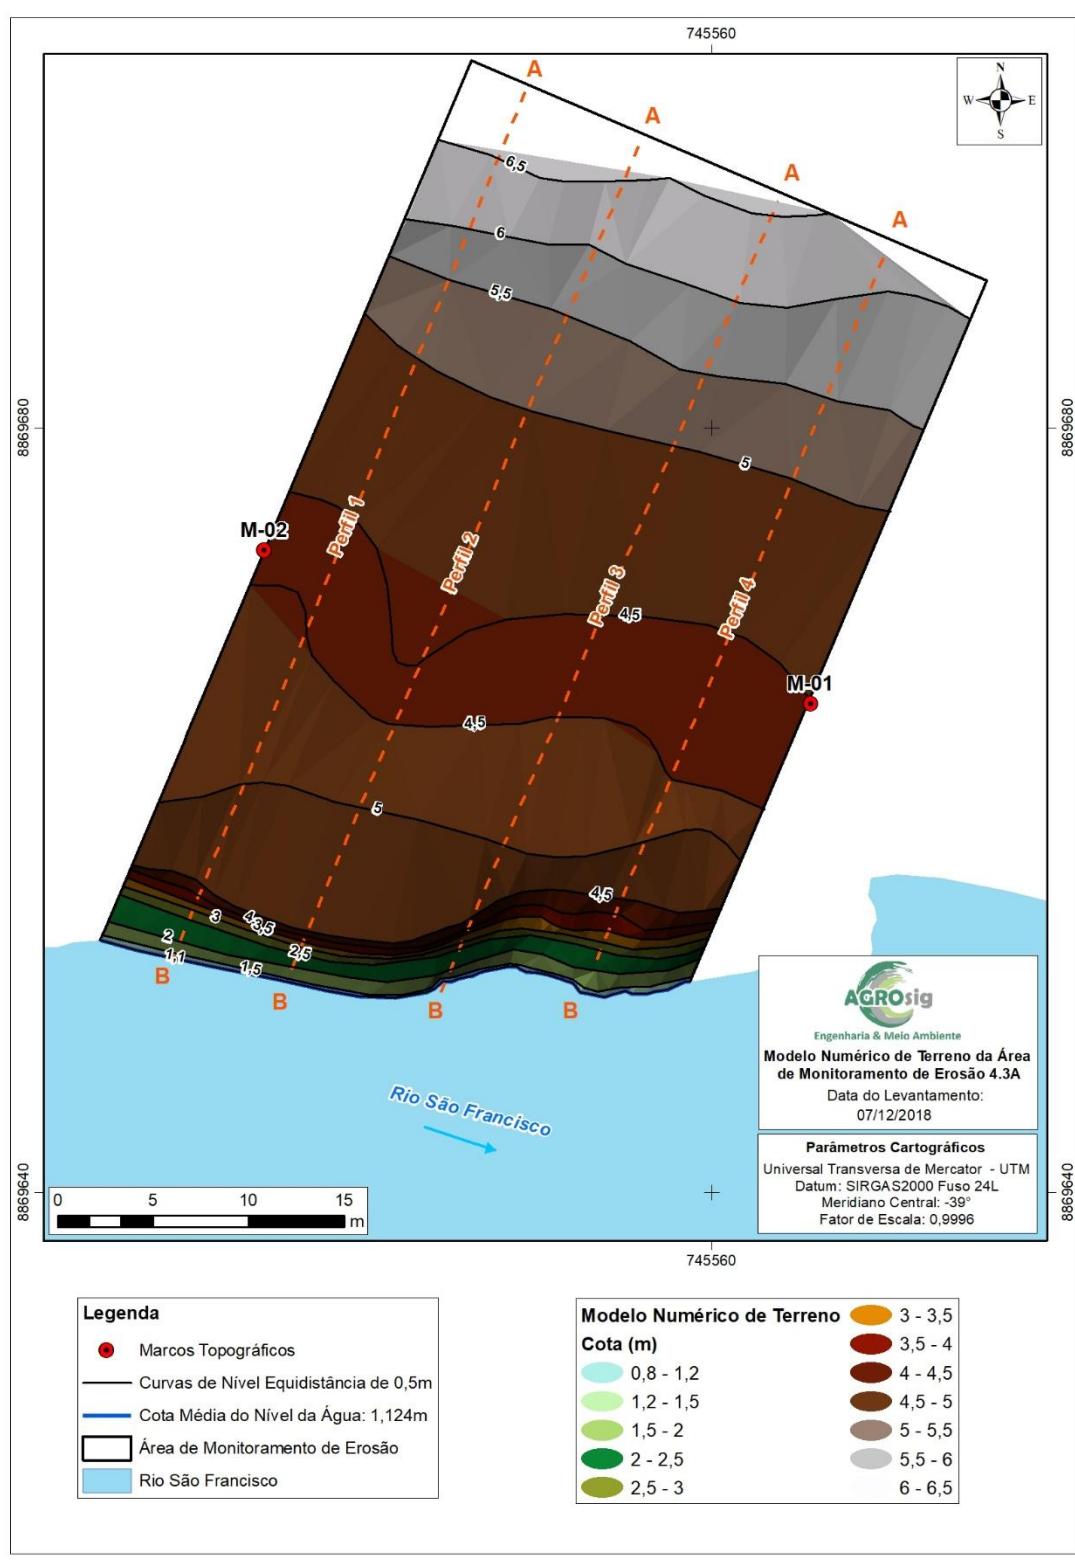
Figura 19 - Modelo Numérico de Terreno da Área 4.3A.

Denominação da Estação Dada do Levantamento	4.3A 07/12/2018
Município	Porto Real do Colégio - AL
Cota Média do Nível da Água (m)	1,124
Cota Média da Base do Talude (m)	1,621
Cota Média do Topo do Talude (m)	4,964
Posto Hidrométrico de Propriá Vazão média (m³/s)	797
Inclinação Média do Talude no Perfil 01	36,87°
Inclinação Média do Talude no Perfil 02	40,78°
Inclinação Média do Talude no Perfil 03	37,63°
Inclinação Média do Talude no Perfil 04	35,10°

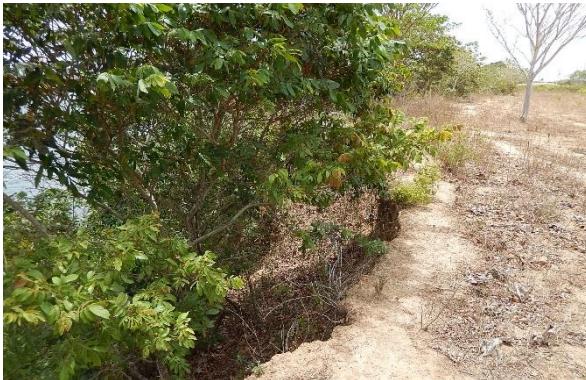
Foto 29-Perfil longitudinal do talude.

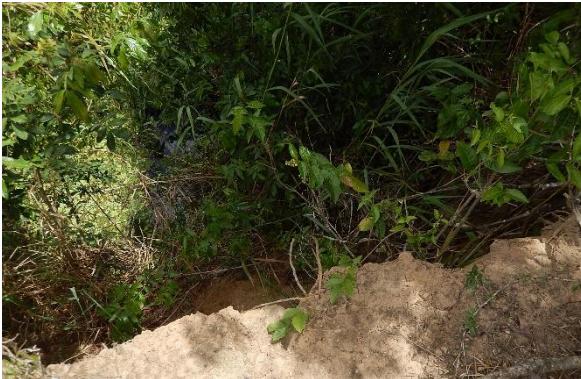
Foto 31- Detalhe da elevada inclinação do talude e exposição do solo.

Na área em apreço foi verificada a ocorrência de processo erosivo ativo. O substrato é arenoso e altamente friável e o local está parcialmente coberto por gramíneas. Em termos de uso do solo, a área é utilizada como pastagem para a criação de animais, algumas das ravinas que ocorrem no local são oriundas da passagem dos animais até a margem do rio. Em relação à campanha anterior não foi identificado evolução do processo erosivo no local monitorado. As cotas de topo e base e a inclinação do talude mantiveram-se inalterados.

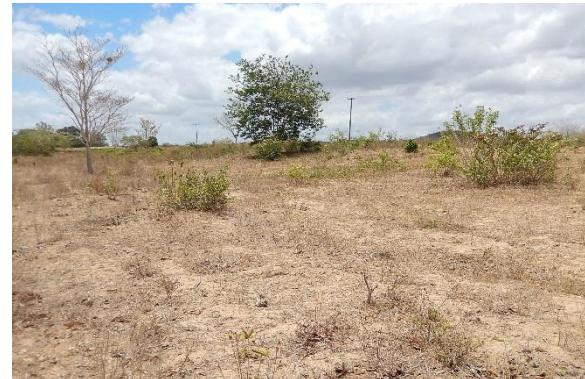
Foto 32-Parte superior do talude utilizada com área de pastagem.

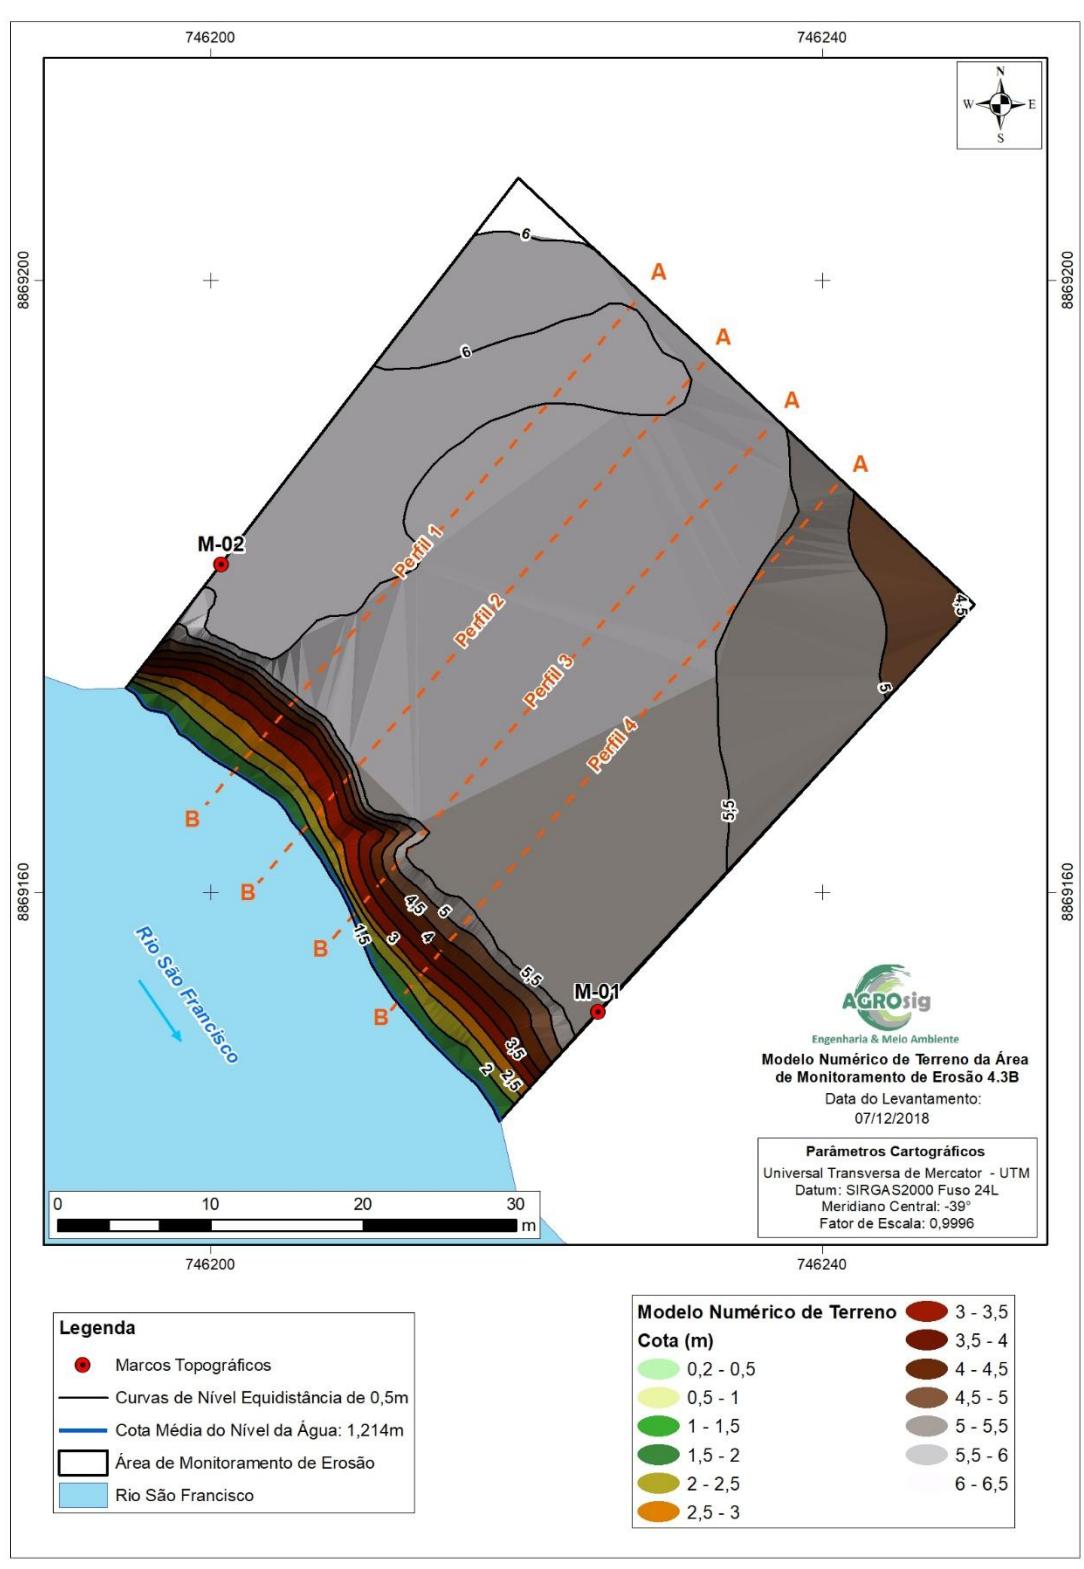
Figura 22 - Modelo Numérico de Terreno da Área 4.3B.

Denominação da Estação Dada do Levantamento	4.3B 07/12/2018
Município	Porto Real do Colégio - AL
Cota Média do Nível da Água (m)	1,214
Cota Média da Base do Talude (m)	1,651
Cota Média do Topo do Talude (m)	5,623
Posto Hidrométrico de Propriá Vazão média (m³/s)	797
Inclinação Média do Talude no Perfil 01	26,37°
Inclinação Média do Talude no Perfil 02	28,06°
Inclinação Média do Talude no Perfil 03	27,33°
Inclinação Média do Talude no Perfil 04	26,89°

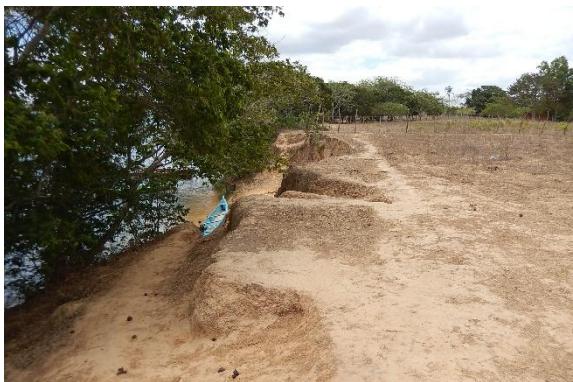
Foto 35 - Vista do talude com detalhe para a feição erosiva oriunda principalmente por ação antrópica.

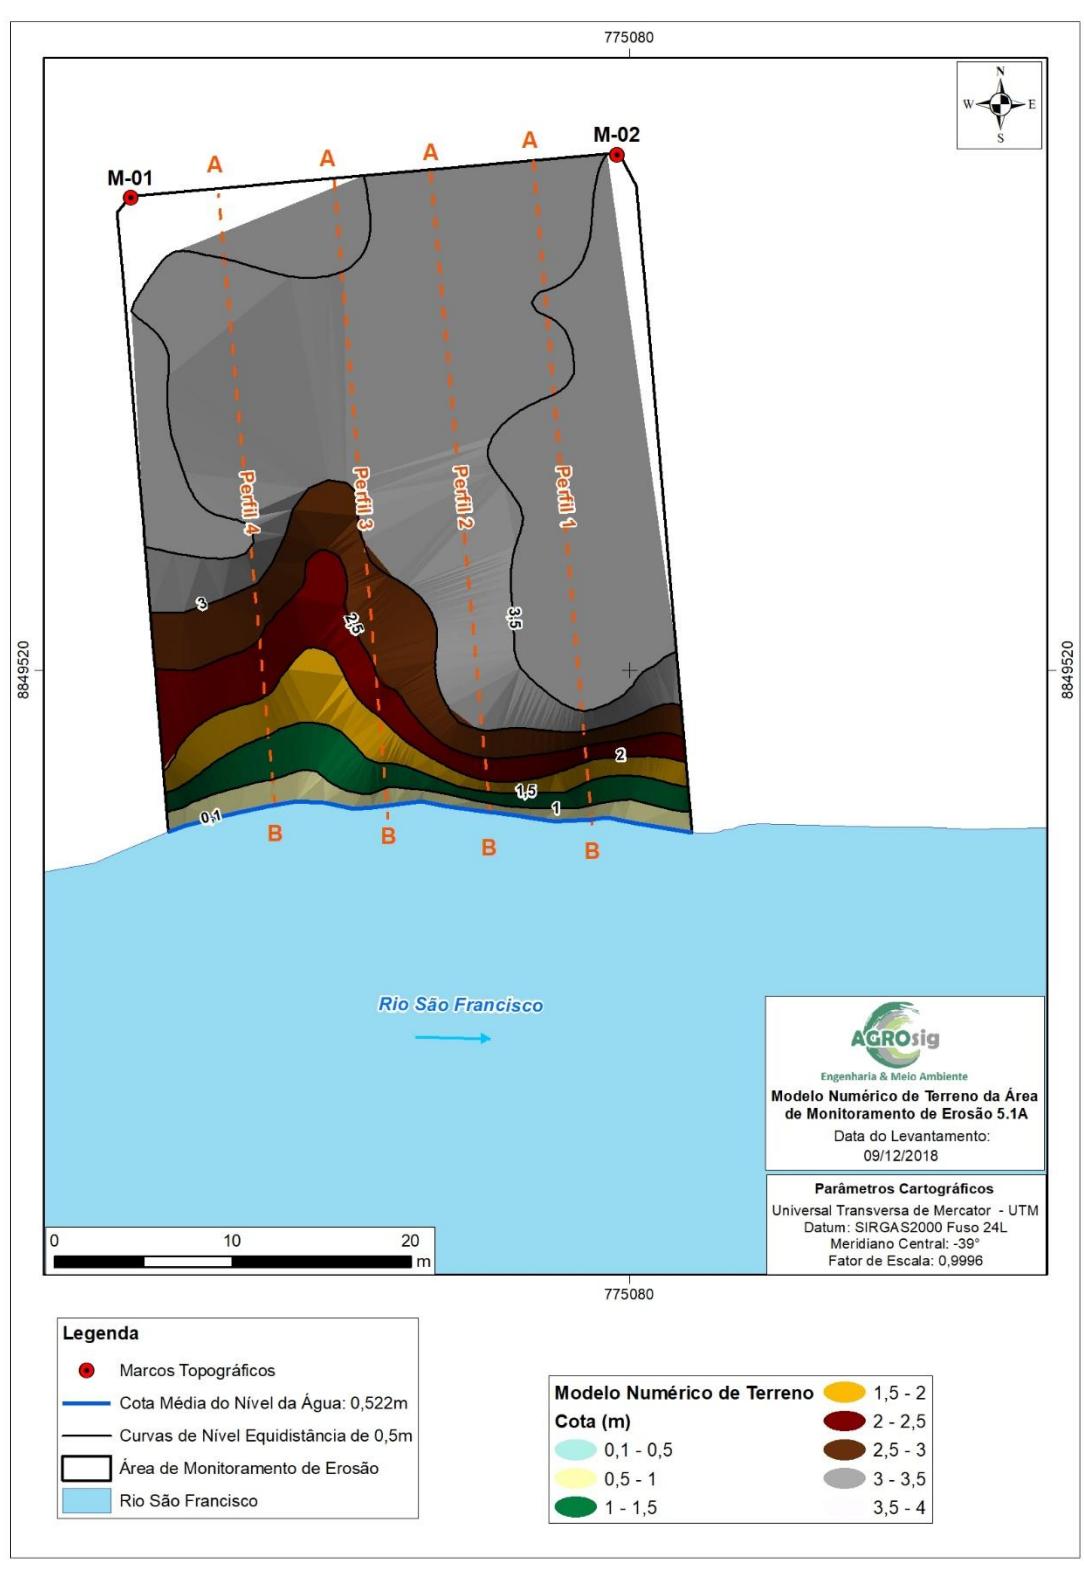
Figura 25 - Modelo Numérico de Terreno da Área 5.1A.

Denominação da Estação Dada do Levantamento	5.1A 09/12/2018
Município	Piaçabuçu - AL
Cota Média do Nível da Água (m)	0,522
Cota Média da Base do Talude (m)	1,010
Cota Média do Topo do Talude (m)	3,264
Posto Hidrométrico de Propriá Vazão média (m³/s)	792
Inclinação Média do Talude no Perfil 01	24,78°
Inclinação Média do Talude no Perfil 02	22,08°
Inclinação Média do Talude no Perfil 03	10,49°
Inclinação Média do Talude no Perfil 04	12,57°

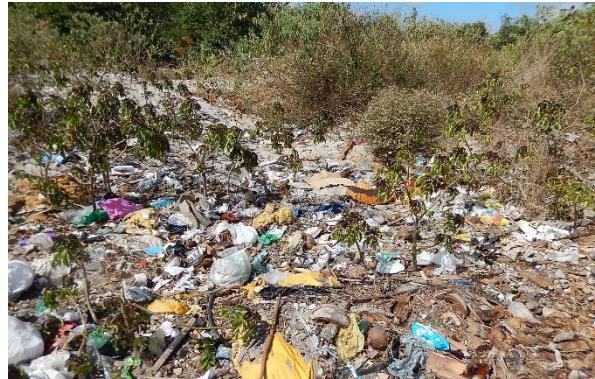
Foto 43 - Disposição irregular de resíduos na parte superior do talude.

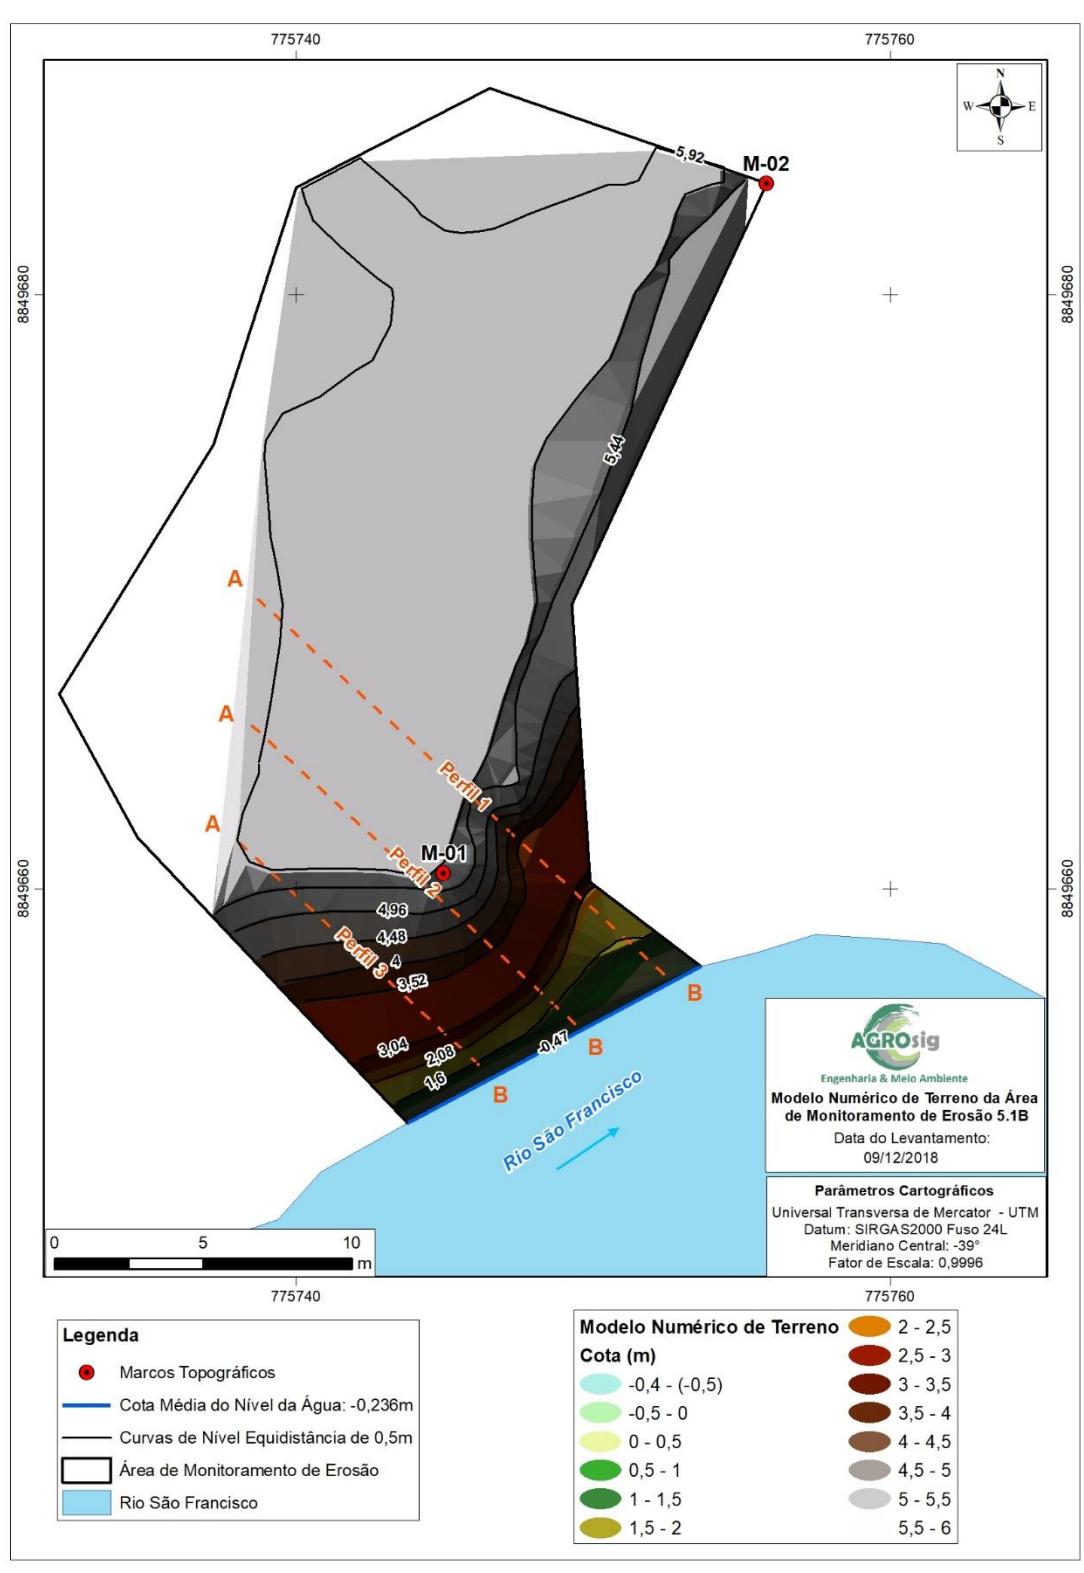
Figura 28 - Modelo Numérico de Terreno da Área 5.1B.

Denominação da Estação Dada do Levantamento	5.1B 09/12/2018
Município	Piaçabuçu - AL
Cota Média do Nível da Água (m)	-0,236
Cota Média da Base do Talude (m)	0,123
Cota Média do Topo do Talude (m)	4,122
Posto Hidrométrico de Propriá Vazão média (m³/s)	792
Inclinação Média do Talude no Perfil 01	34,97°
Inclinação Média do Talude no Perfil 02	43,06°
Inclinação Média do Talude no Perfil 03	32,91°

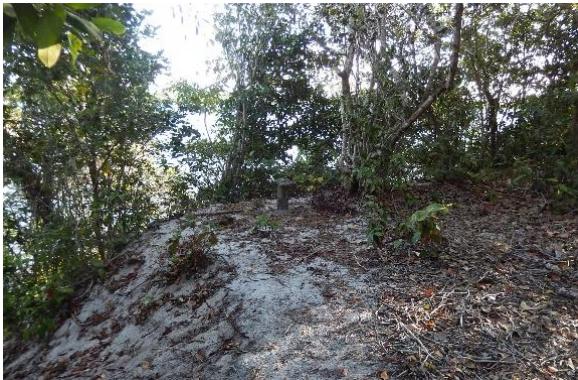
Foto 46 - Feição erosiva existente no local.

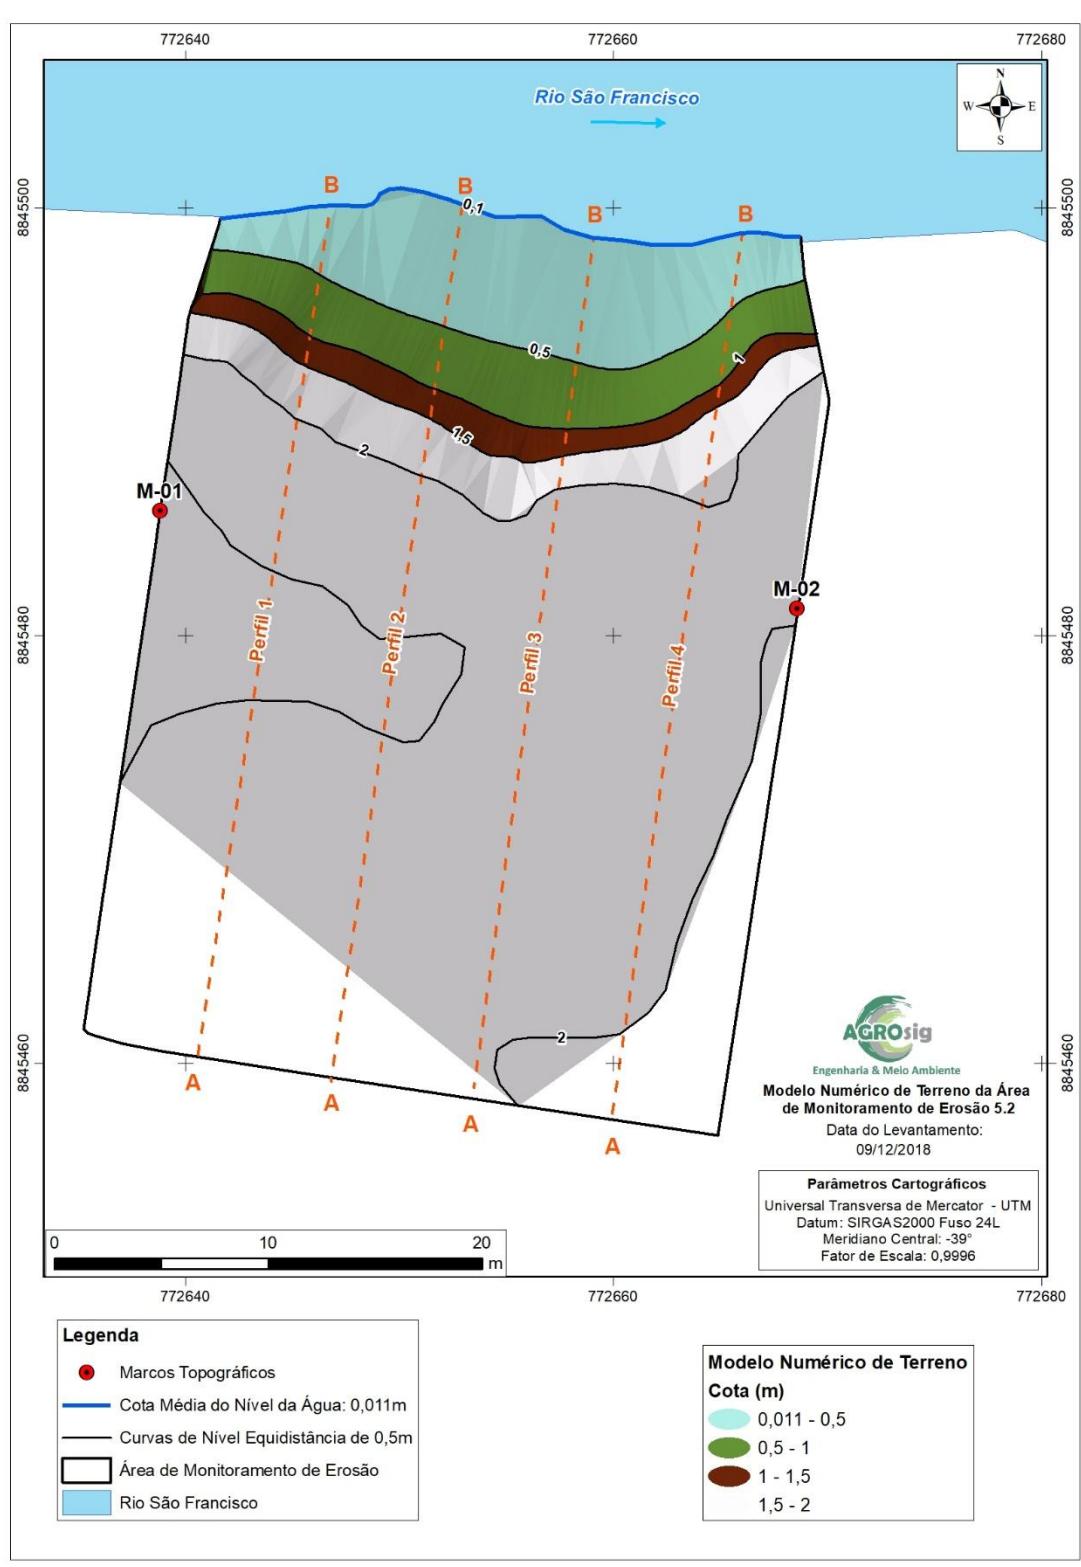
Figura 31 - Modelo Numérico de Terreno da Área 5.2.

O Modelo Numérico de Terreno (MNT) da área de monitoramento 5.2 (Figura 31) foi elaborado a partir a coleta pontos em campo. Nesta etapa buscou-se detalhar a morfologia das feições erosivas que ocorrem no local por meio da coleta de uma densa nuvem de

A partir da geração do modelo digital de terreno da área, foram obtidos os parâmetros morfométricos relacionados no Quadro 32. Ainda, a partir deste mesmo MNT foram produzidas as curvas de nível com equidistância vertical de 0,5m que ocorrem no local e projetados perfis de elevação transversais para avaliação da morfodinâmica da área de interesse (Figura 32).

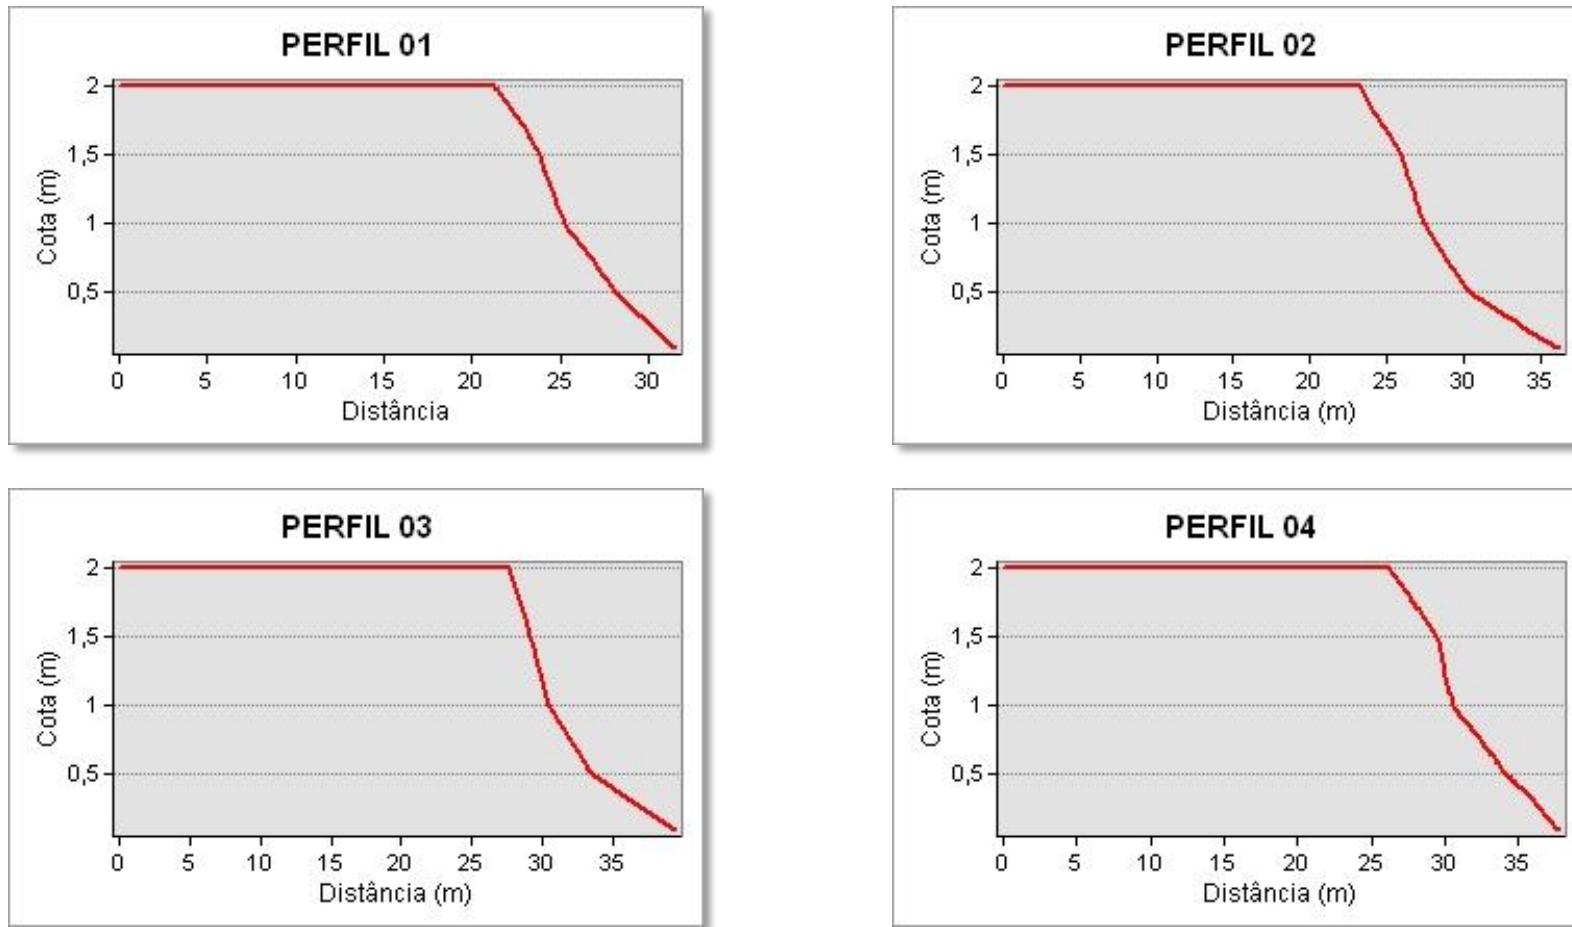
Figura 32 - Perfis de elevação gerados a partir modelo numérico de terreno da área de monitoramento 5.2.

Denominação da Estação Dada do Levantamento	5.2 09/12/2018
Município	Ilha das Flores - SE
Cota Média do Nível da Água (m)	0,011
Cota Média da Base do Talude (m)	1,032
Cota Média do Topo do Talude (m)	1,721
Posto Hidrométrico de Propriá Vazão média (m³/s)	792
Inclinação Média do Talude no Perfil 01	14,63°
Inclinação Média do Talude no Perfil 02	12,78°
Inclinação Média do Talude no Perfil 03	11,68°
Inclinação Média do Talude no Perfil 04	10,23°

Em relação à campanha anterior não foi identificada evolução significativa do processo erosivo no local monitorado. As cotas de topo, base e a inclinação do talude mantiveram-se inalterados.

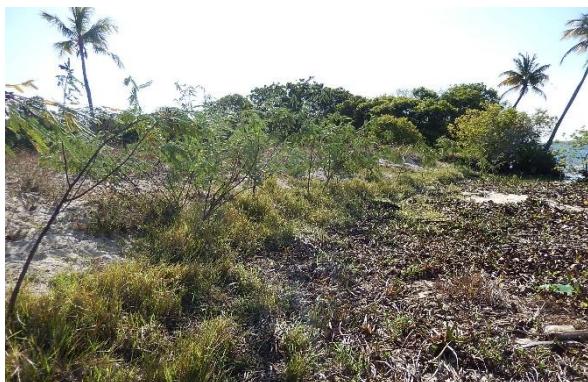
Foto 50 - Vista longitudinal do talude.

Na área em apreço foi verificada a ocorrência de processo erosivo ativo, o substrato é francamente arenoso e altamente friável e o talude está parcialmente coberto por gramíneas. A área é utilizada para pastagem de animais e cultivo de coco.

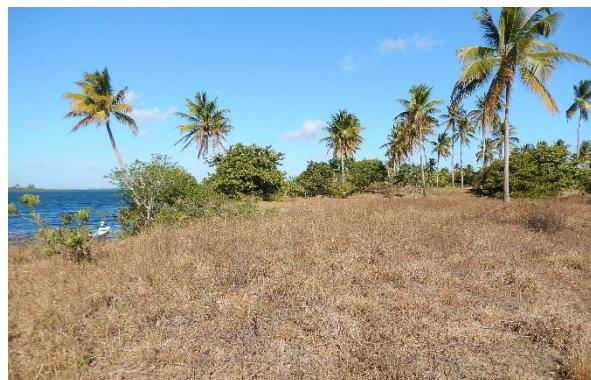
Foto 52-Vista geral da parte superior do talude utilizada com área de cultivo de coqueiros e pastagem para criação de animais.

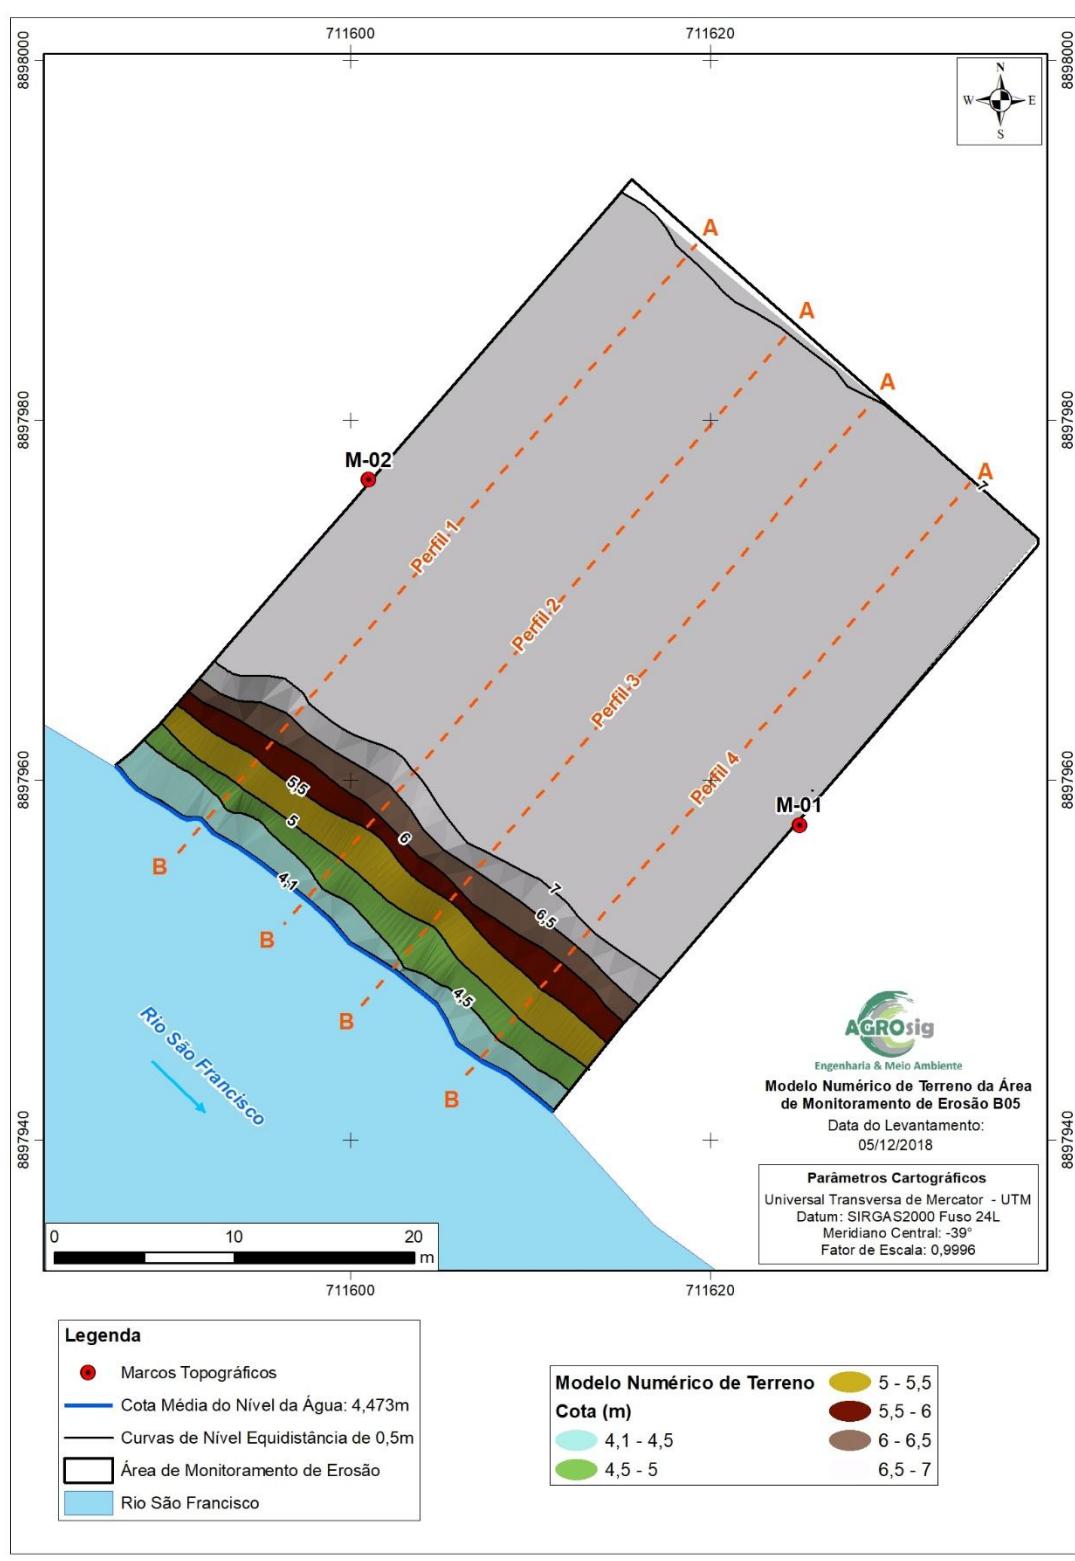
Figura 34 - Modelo Numérico de Terreno da Área B-05.

O Modelo Numérico de Terreno (MNT) da área de monitoramento B-05 (Figura 34) foi elaborado a partir a coleta pontos em campo. Nesta etapa buscou-se detalhar a morfologia das feições erosivas que ocorrem no local por meio da coleta de uma densa nuvem de pontos, situados principalmente nas linhas de topo e base do talude.

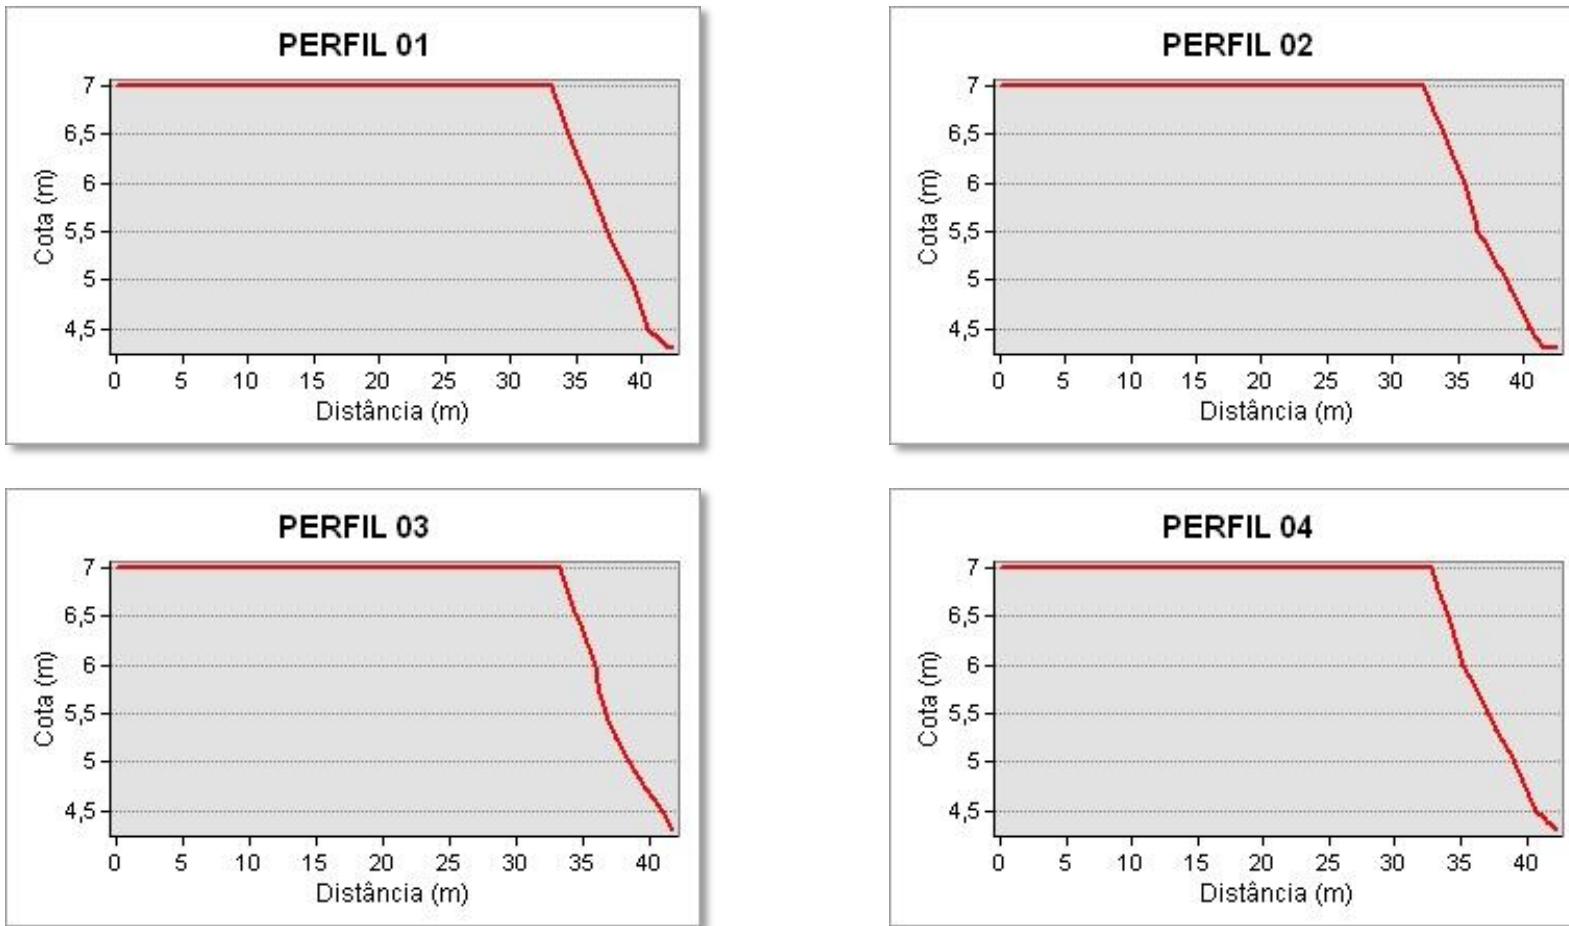
Figura 35 - Perfis de elevação gerados a partir modelo numérico de terreno da área de monitoramento B-05.

Denominação da Estação Dada do Levantamento	B05 05/12/2018
Município	Traipu - AL
Cota Média do Nível da Água (m)	4,473
Cota Média da Base do Talude (m)	4,327
Cota Média do Topo do Talude (m)	7,320
Posto Hidrométrico de Pão de Açúcar	
Vazão média (m³/s)	789
Inclinação Média do Talude no Perfil 01	20,10°
Inclinação Média do Talude no Perfil 02	19,23°
Inclinação Média do Talude no Perfil 03	19,68°
Inclinação Média do Talude no Perfil 04	14,43°

Em relação à campanha anterior não foi identificado evolução significativa do processo erosivo no local monitorado. As cotas de topo, base e a inclinação do talude mantiveram-se inalterados.

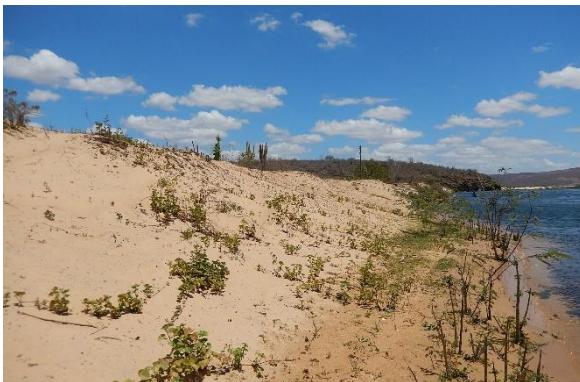
Foto 55- Perfil longitudinal do talude monitorado.

Na área em questão há ocorrência de processo erosivo ativo. A litologia é arenosa, o talude marginal é afetado principalmente pelo solapamento da base ocasionado pela ação das ondas. A erosão eólica também é significativa e causa o transporte dos sedimentos inconsolidados. Em termos de uso e ocupação do solo, a área também é utilizada para a criação de animais e o intenso pisoteamento que intensifica e erosão.

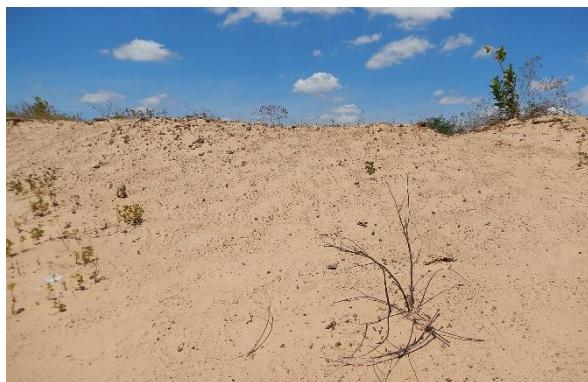
Foto 57 - Vista frontal do talude.
