OSA 2015-088
Contrato
CTNE N° 92.2015.3000.01
Dezembro de 2018

Subprograma de Monitoramento dos Processos Erosivos **RELATÓRIO 14**

Programa de Monitoramento
do Rio São Francisco Durante
o Período de Vazão Reduzida

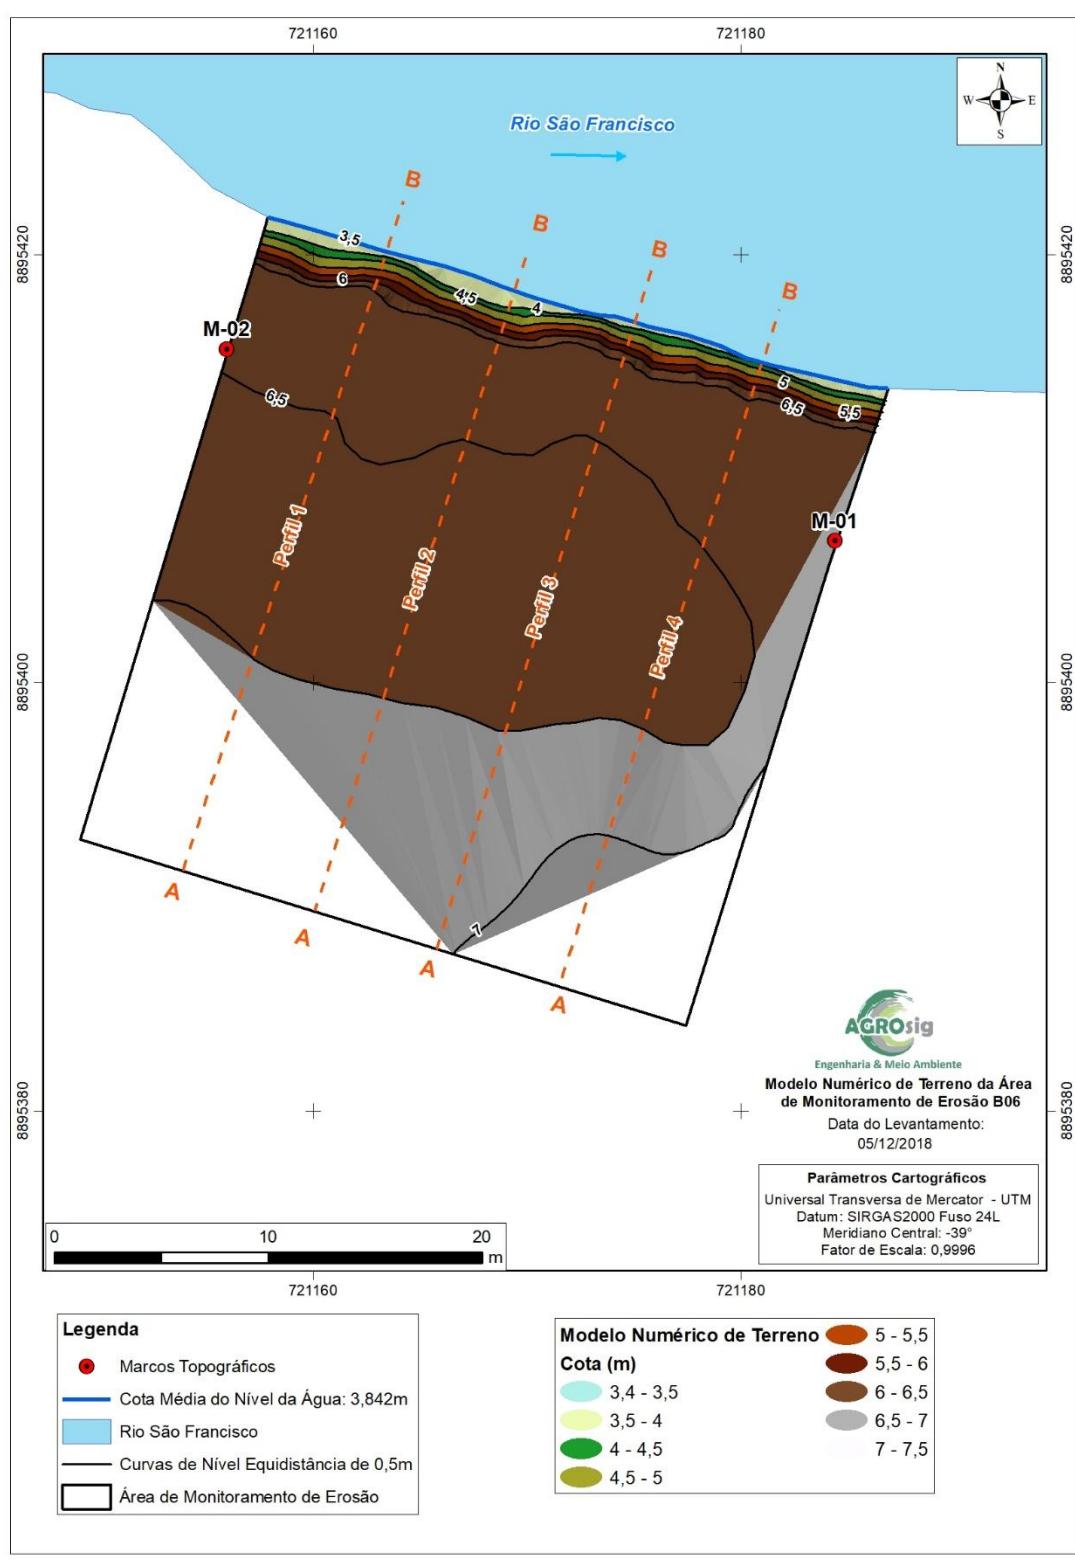
Figura 37 - Modelo Numérico de Terreno da Área B-06.

O Modelo Numérico de Terreno (MNT) da área de monitoramento B-06 (Figura 37) foi elaborado a partir a coleta pontos em campo. Nesta etapa buscou-se detalhar a morfologia das feições erosivas que ocorrem no local por meio da coleta de uma densa nuvem de

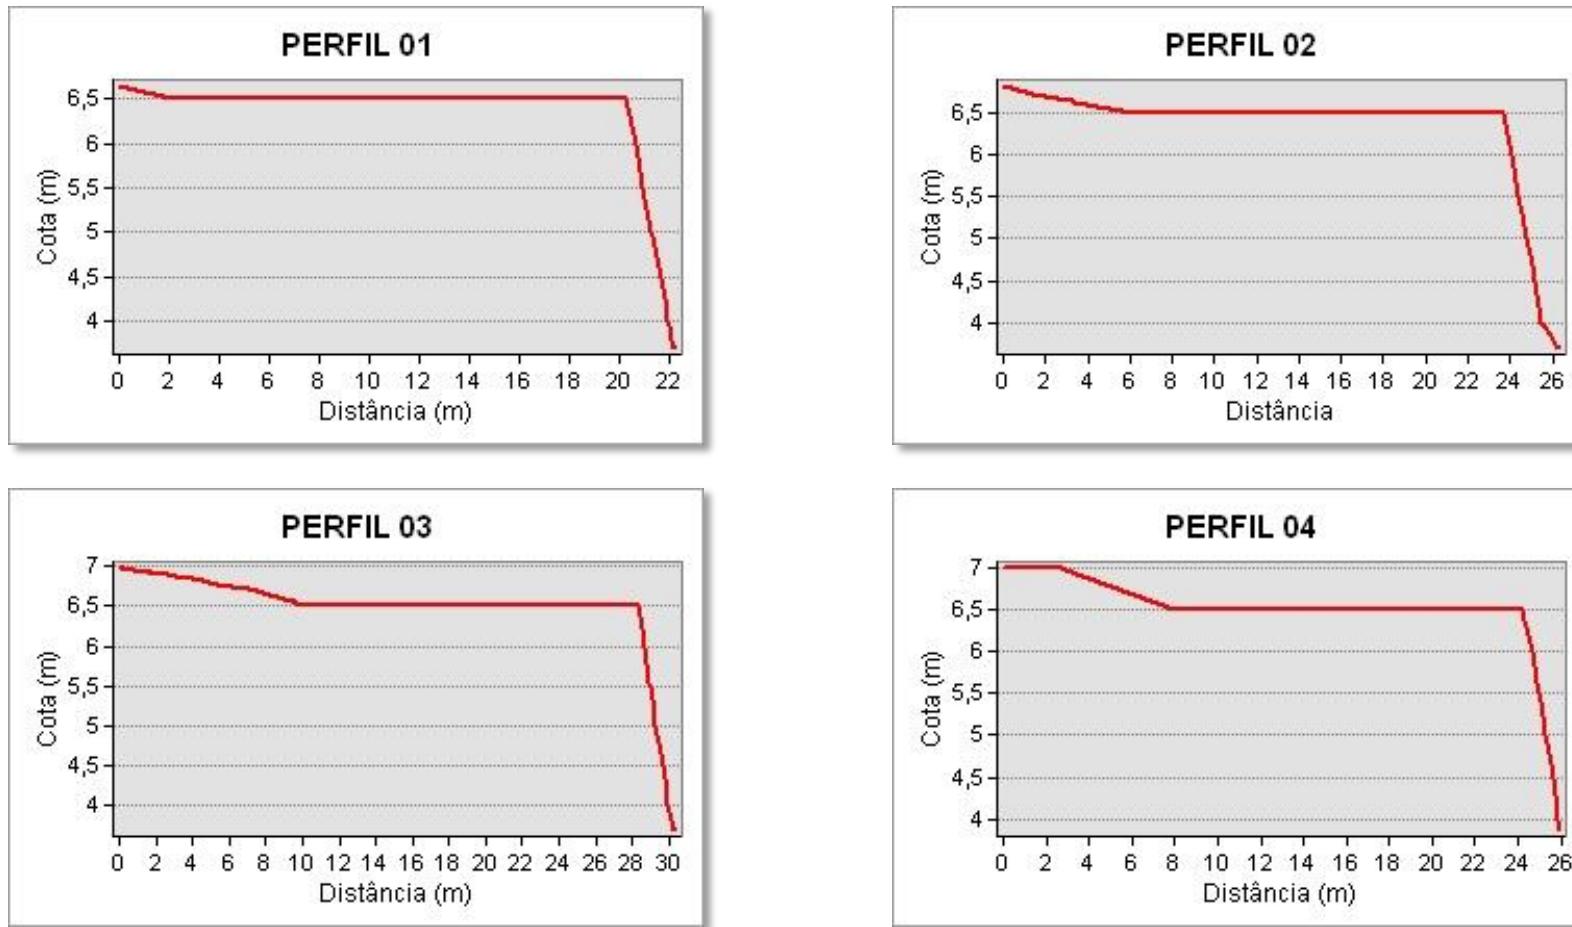
Figura 38 - Perfis de elevação gerados a partir modelo numérico de terreno da área de monitoramento B-06.

Denominação da Estação Dada do Levantamento	B06 05/12/2018
Município	Gararu - SE
Localidade	Gararu II
Cota Média do Nível da Água (m)	3,842
Cota Média da Base do Talude (m)	3,698
Cota Média do Topo do Talude (m)	6,849
Posto Hidrométrico de Propriá Vazão média (m³/s)	815
Inclinação Média do Talude no Perfil 01	48,62°
Inclinação Média do Talude no Perfil 02	48,86°
Inclinação Média do Talude no Perfil 03	48,22°
Inclinação Média do Talude no Perfil 04	49,18°

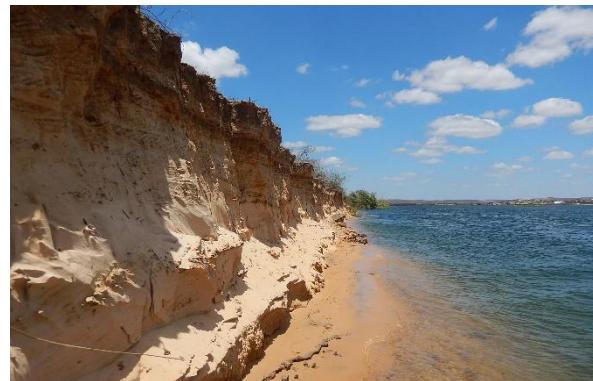
Foto 62 - Detalhe do intenso processo erosivo e acentuada inclinação do talude.

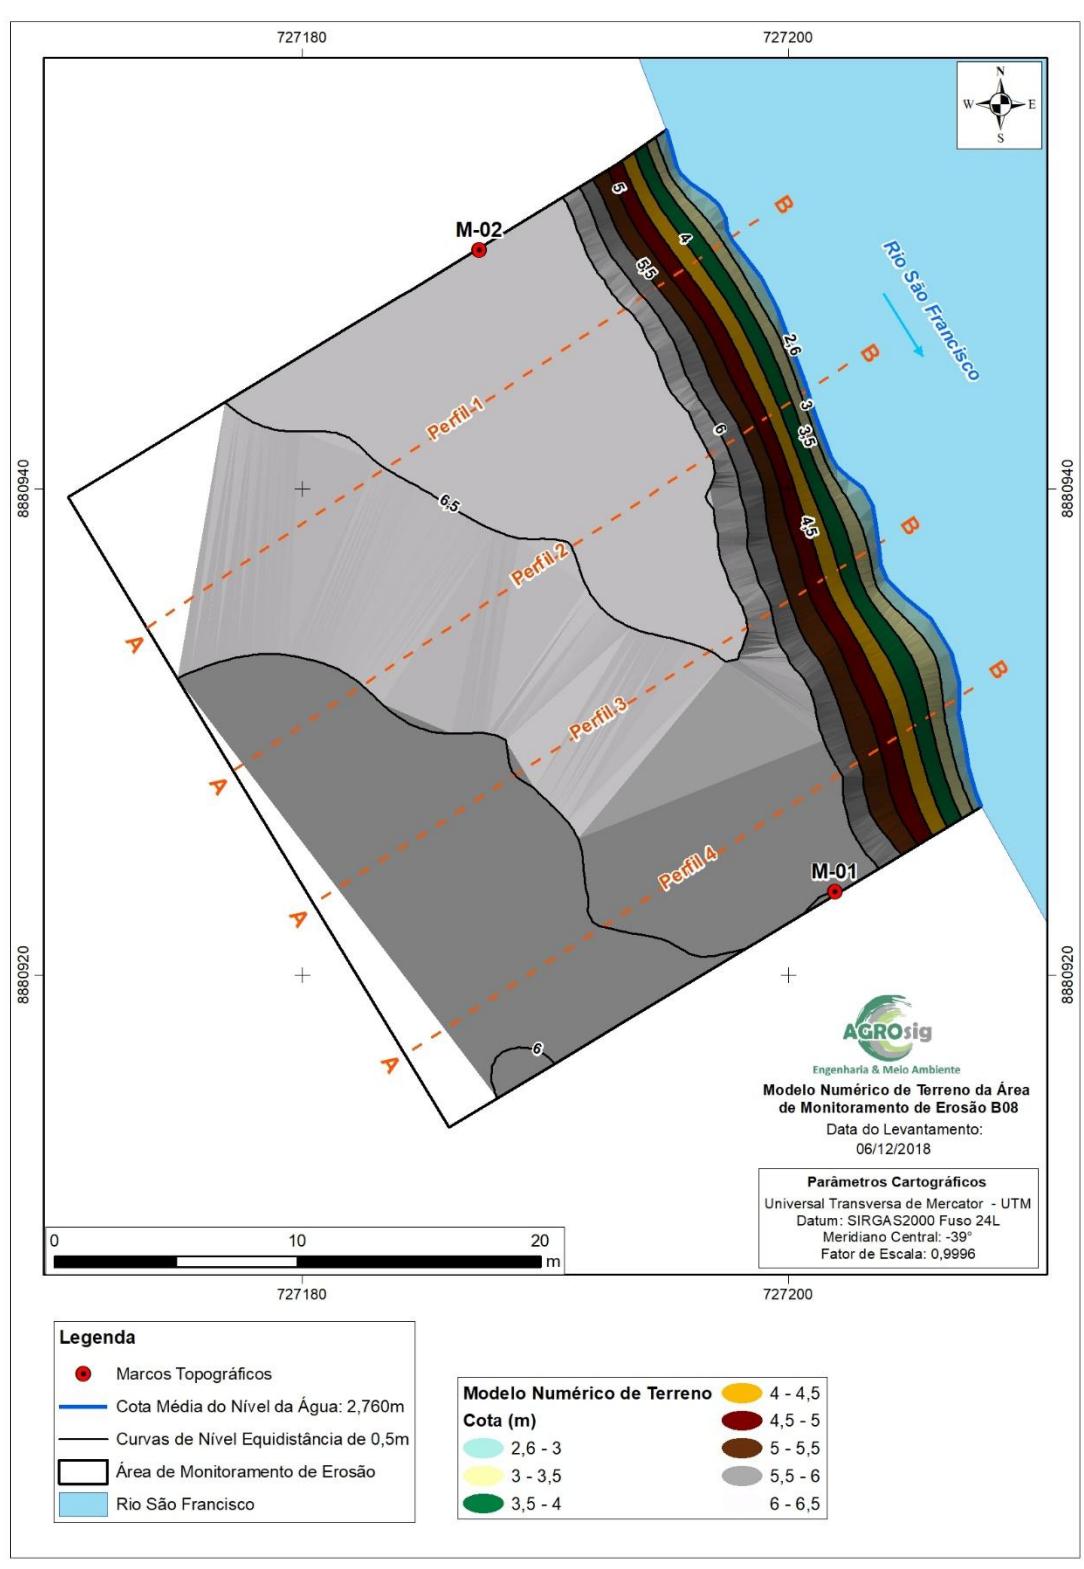
Figura 40 - Modelo Numérico de Terreno da Área B-08.

O Modelo Numérico de Terreno (MNT) da área de monitoramento B-08 (Figura 40) foi elaborado a partir a coleta pontos em campo. Nesta etapa buscou-se detalhar a morfologia das feições erosivas que ocorrem no local por meio da coleta de uma densa nuvem de

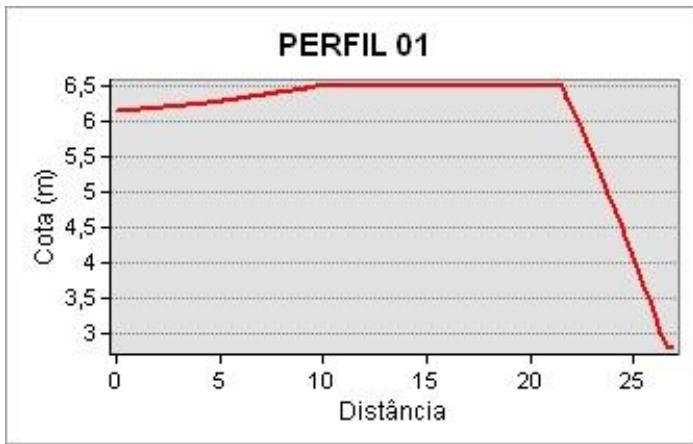
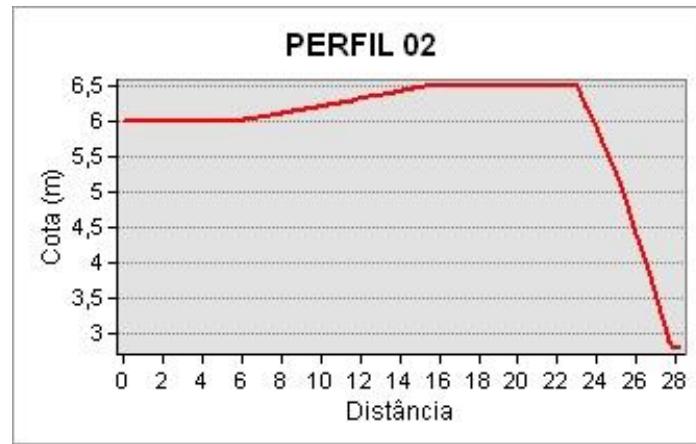
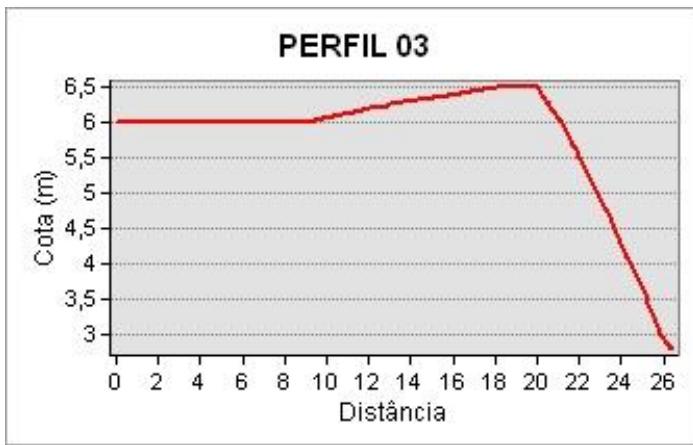
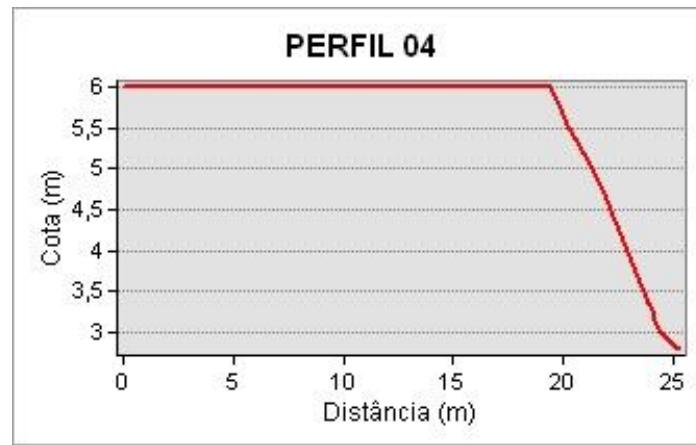
Figura 41 - Perfis de elevação gerados a partir modelo numérico de terreno da área de monitoramento B-08.

Denominação da Estação	B08
Data do Levantamento	06/12/2018
Município	São Brás - AL
Localidade	Lagoa Cumprida
Cota Média do Nível da Água (m)	2,760
Cota Média da Base do Talude (m)	3,012
Cota Média do Topo do Talude (m)	6,632
Posto Hidrométrico de Propriá	
Vazão média (m³/s)	809
Inclinação Média do Talude no Perfil 01	37,21°
Inclinação Média do Talude no Perfil 02	32,89°
Inclinação Média do Talude no Perfil 03	33,28°
Inclinação Média do Talude no Perfil 04	30,44°

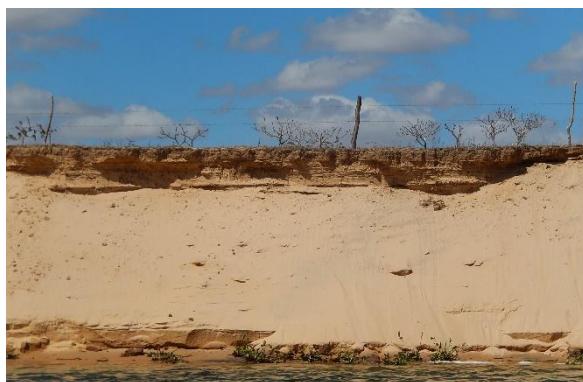
Foto 68 - Detalhe do solapamento da base do talude.

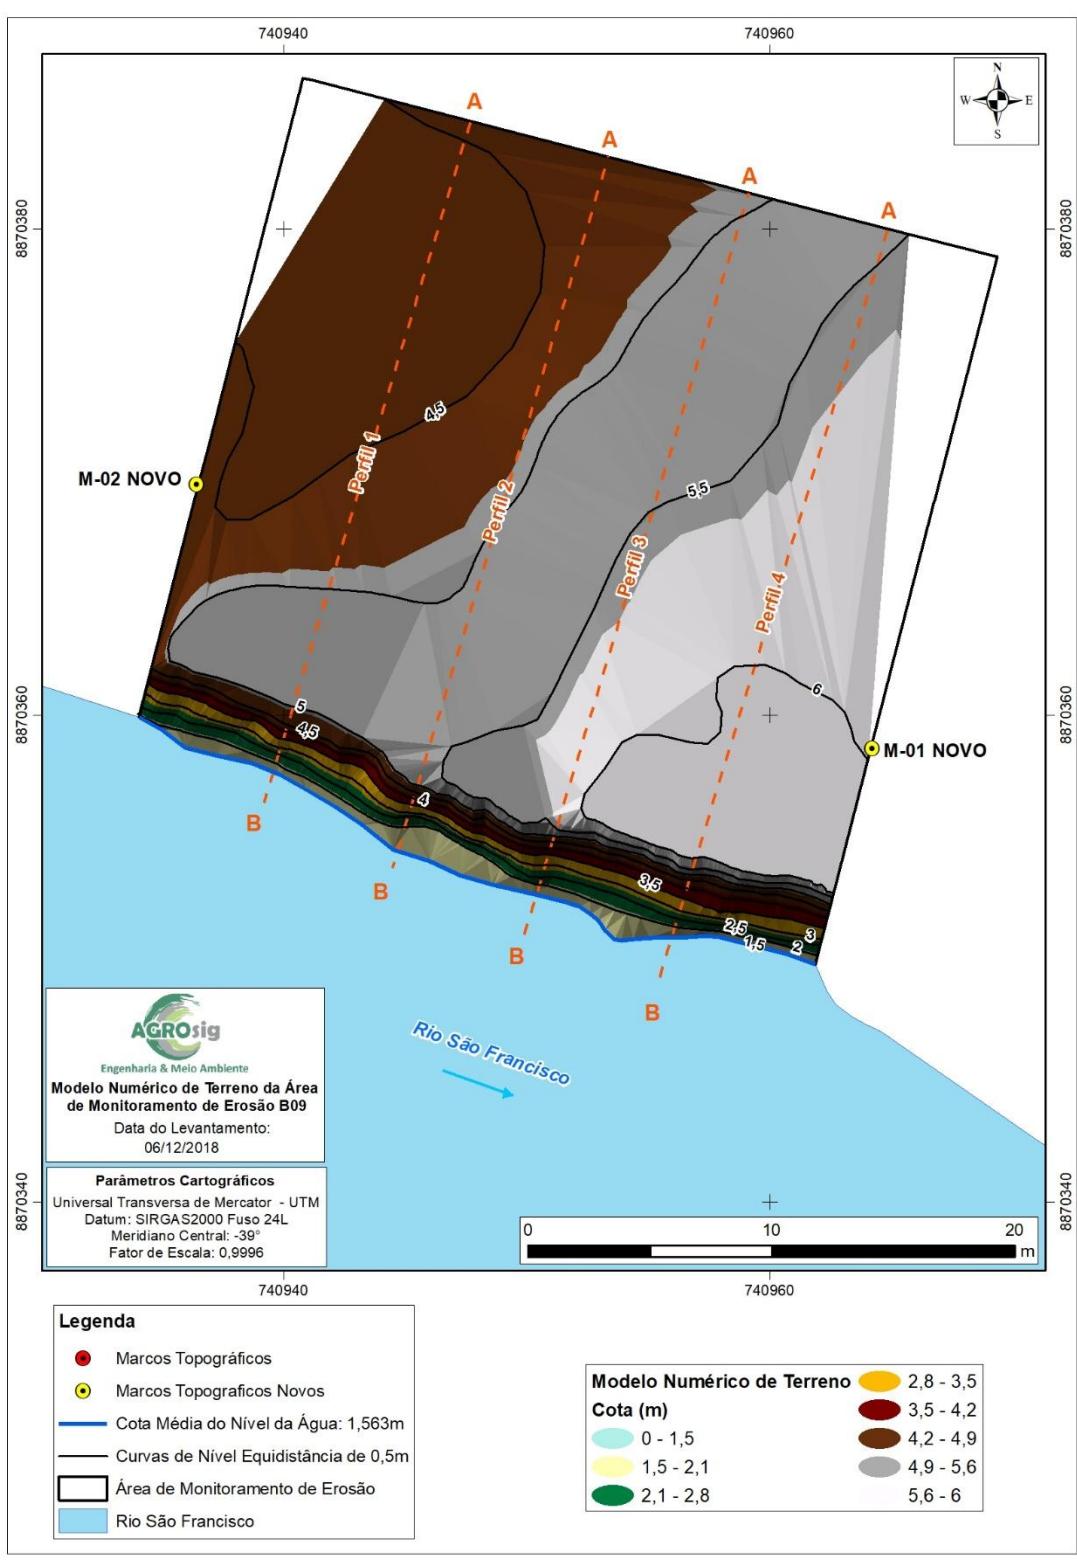
Figura 43 - Modelo Numérico de Terreno da Área B-09.

O Modelo Numérico de Terreno (MNT) da área de monitoramento B-09 (Figura 43) foi elaborado a partir a coleta pontos em campo. Nesta etapa buscou-se detalhar a morfologia das feições erosivas que ocorrem no local por meio da coleta de uma densa nuvem de

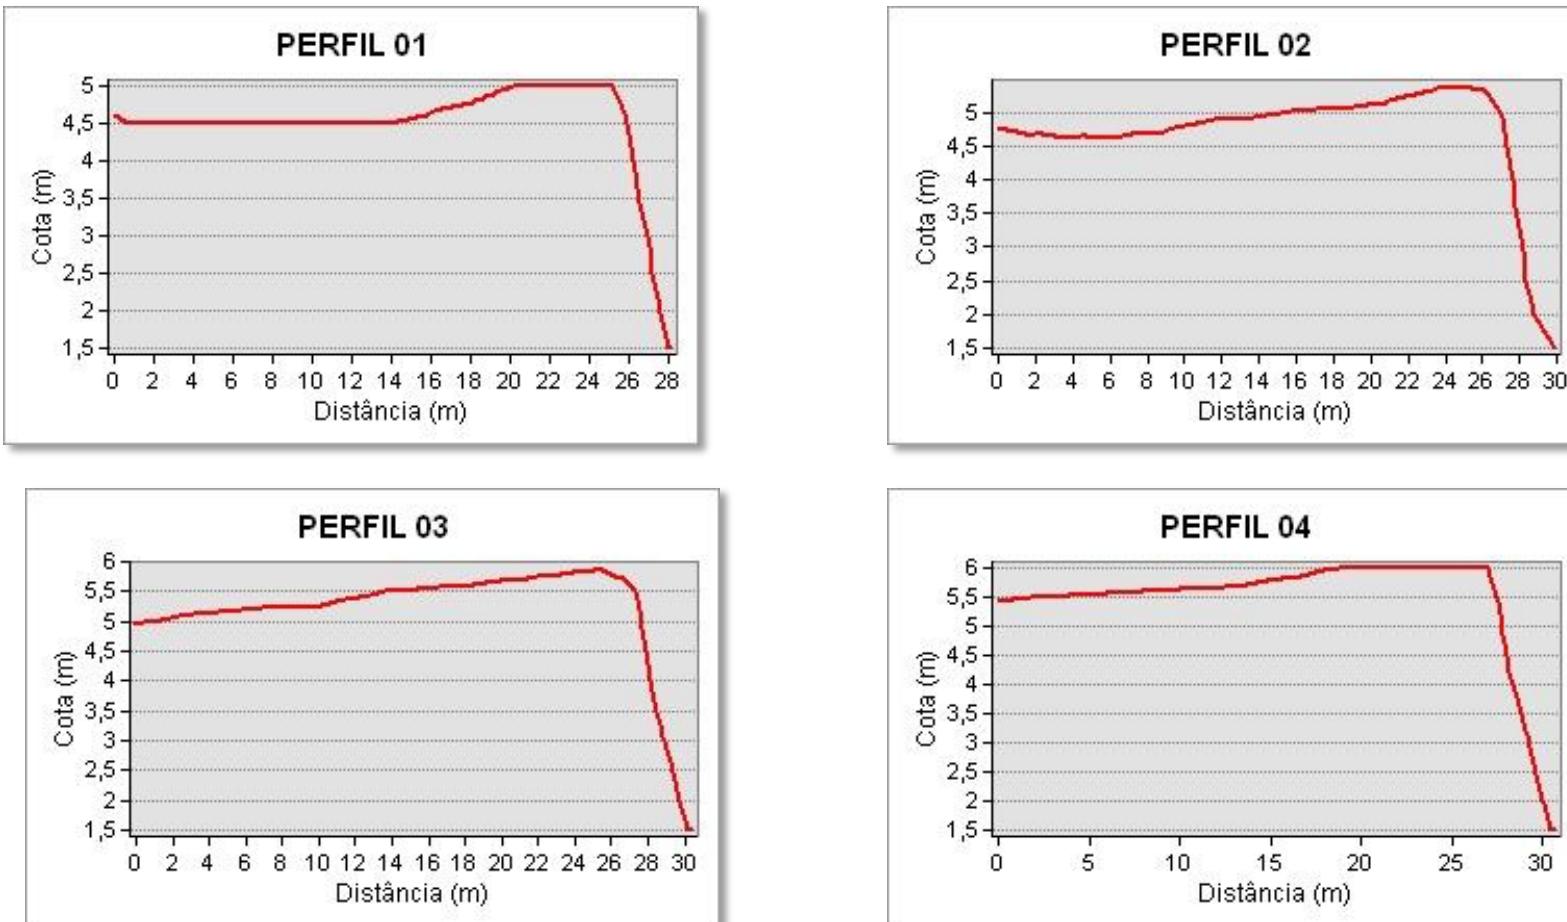
Figura 44 - Perfis de elevação gerados a partir modelo numérico de terreno da área de monitoramento B-09.

Denominação da Estação	B09
Data do Levantamento	06/12/2018
Município	Porto Real do Colégio - AL
Cota Média do Nível da Água (m)	1,563
Cota Média da Base do Talude (m)	1,623
Cota Média do Topo do Talude (m)	5,679
Posto Hidrométrico de Propriá	
Vazão média (m³/s)	809
Inclinação Média do Talude no Perfil 01	48,86°
Inclinação Média do Talude no Perfil 02	44,47°
Inclinação Média do Talude no Perfil 03	46,18°
Inclinação Média do Talude no Perfil 05	47,38°

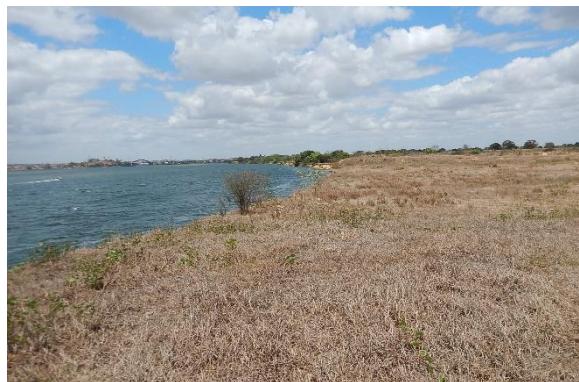
Foto 72 - Intenso processo de erosão com destaque para o desmoronamento de parte do talude.

O local é afetado por expressivo processo erosivo que se impõe sobre o substrato arenoso. O processo erosivo ocorre no talude marginal associado, principalmente ao solapamento da base do talude pela ação das ondas. O topo do talude é coberto por gramíneas. A erosão eólica é relevante no transporte dos sedimentos.

Em relação à campanha anterior foi identificado evolução no processo erosivo no local monitorado. Não ocorreu alteração na cota de topo e base e a inclinação do talude manteve-se inalterado.

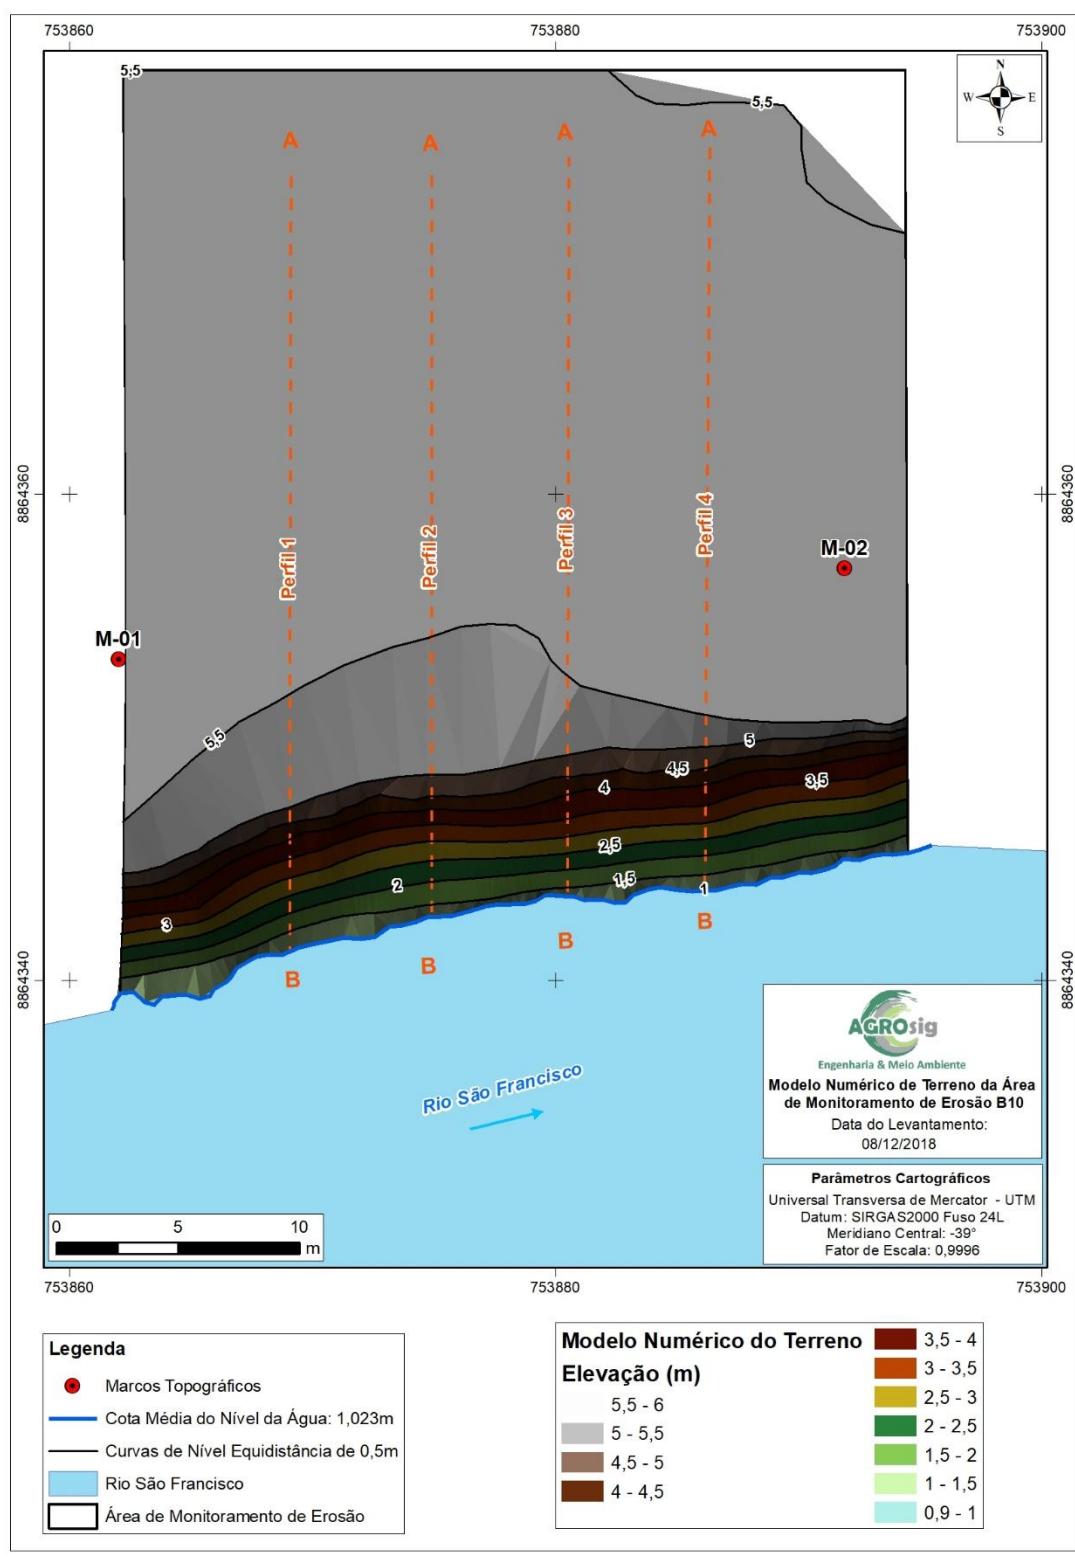
O Modelo Numérico de Terreno (MNT) da área de monitoramento B-10 (Figura 46) foi elaborado a partir a coleta pontos em campo. Nesta etapa buscou-se detalhar a morfologia das feições erosivas que ocorrem no local por meio da coleta de uma densa nuvem de pontos, situados principalmente nas linhas de topo e base do talude.

Figura 46 - Modelo Numérico de Terreno da Área B-10.

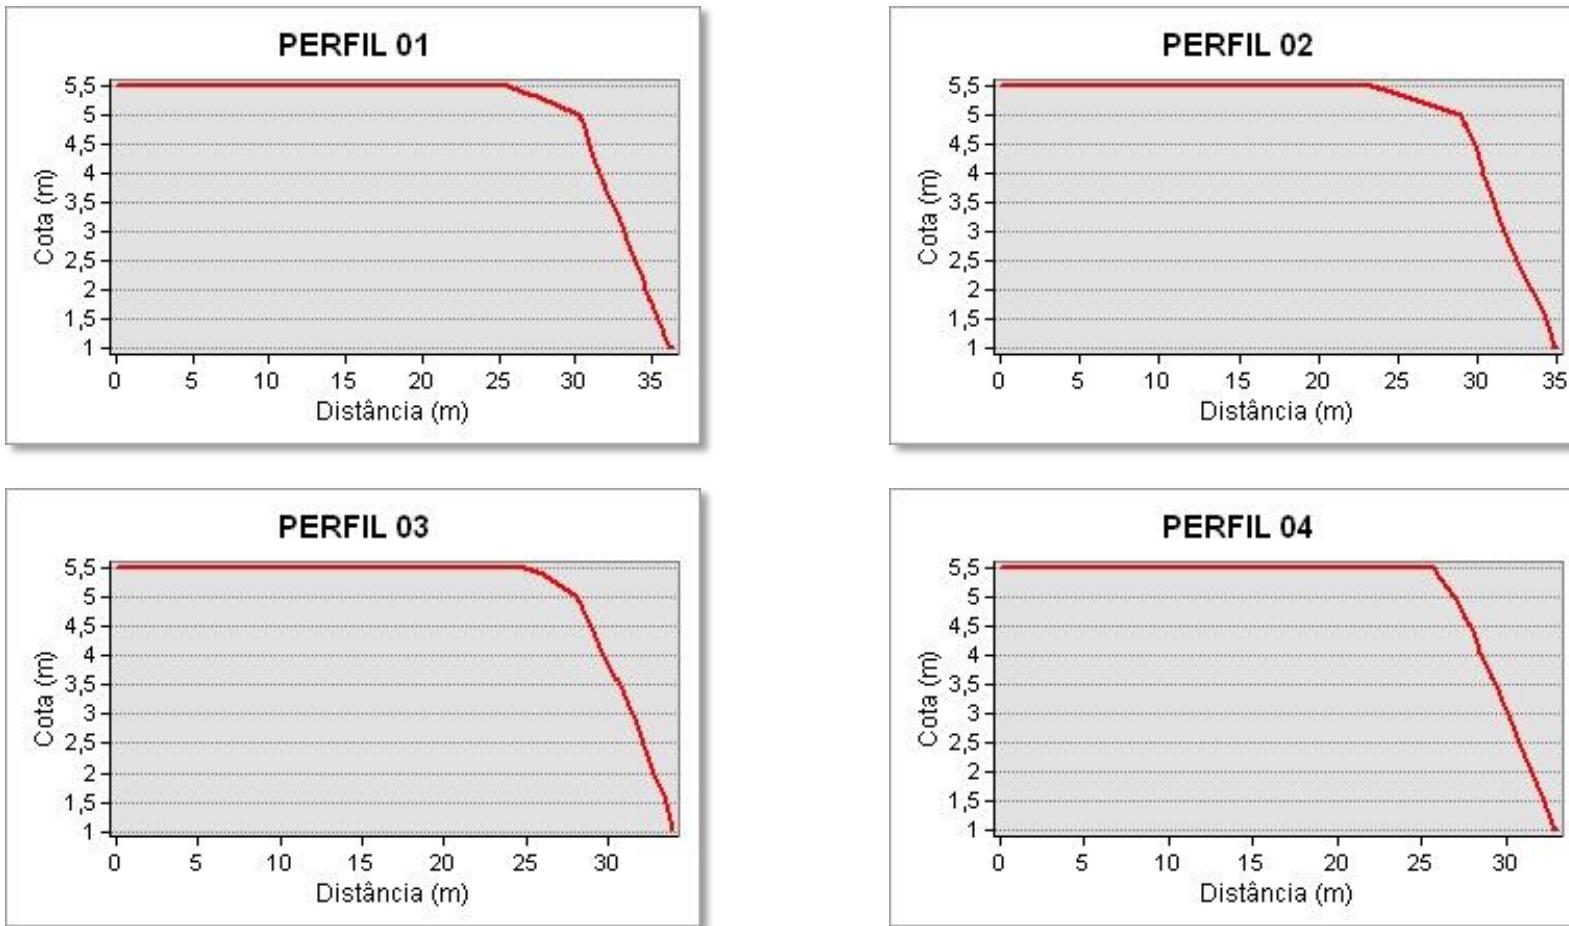
Denominação da Estação Dada do Levantamento	B10 08/12/2018
Município	Igreja Nova - AL
Cota Média do Nível da Água (m)	1,023
Cota Média da Base do Talude (m)	1,389
Cota Média do Topo do Talude (m)	5,930
Posto Hidrométrico de Propriá Vazão média (m³/s)	794
Inclinação Média do Talude no Perfil 01	36,97°
Inclinação Média do Talude no Perfil 02	37,77°
Inclinação Média do Talude no Perfil 03	35,27°
Inclinação Média do Talude no Perfil 04	38,02°

Figura 47 - Perfis de elevação gerados a partir modelo numérico de terreno da área de monitoramento B-10.

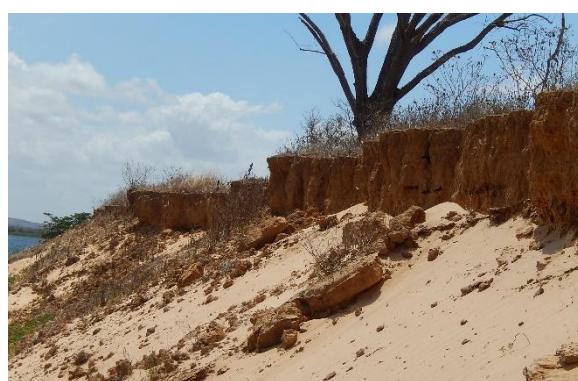
Foto 78 - Detalhe do solapamento de topo do talude.
