**Subprograma de  
Monitoramento dos  
Processos Erosivos  
RELATÓRIO 08**

**Programa de Monitoramento  
do Rio São Francisco Durante  
o Período de Vazão Reduzida**

Fevereiro de 2018

*Preparado para:*  
**COMPANHIA HIDRO ELÉTRICA DO SÃO FRANCISCO - CHESF**  
*Recife - PE*

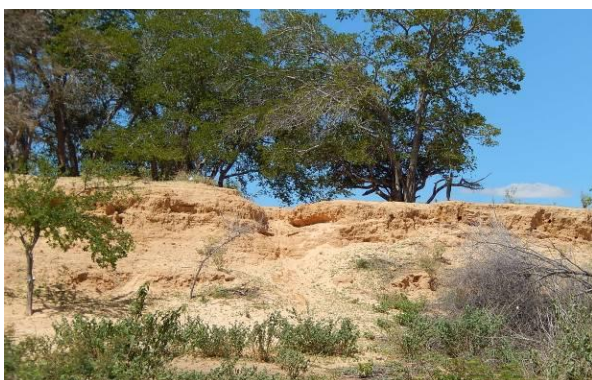
**Foto 3 - Vista frontal do talude exposto.**

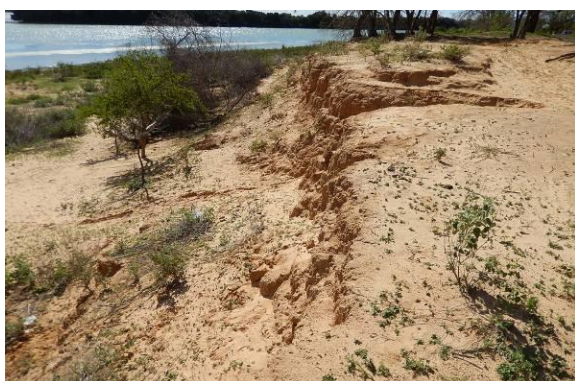
**Foto 5 - Vista longitudinal da parte superior do talude.**

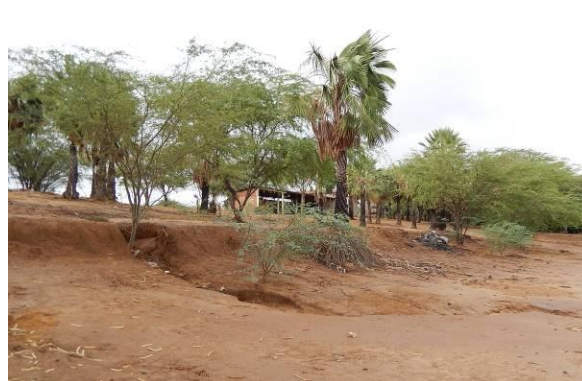
**Foto 10 - Perfil transversal da base do talude.**

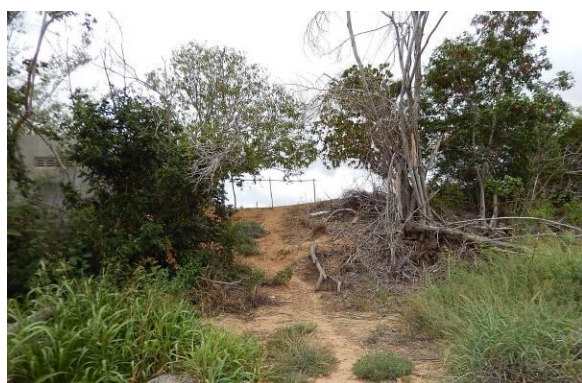
**Foto 15 - Detalhe da porção frontal do talude.**

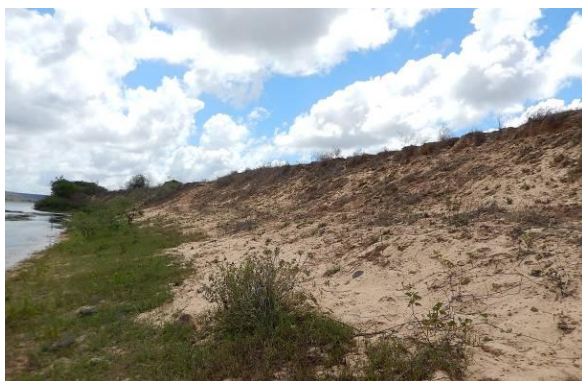
**Foto 24 - Perfil longitudinal do talude.**

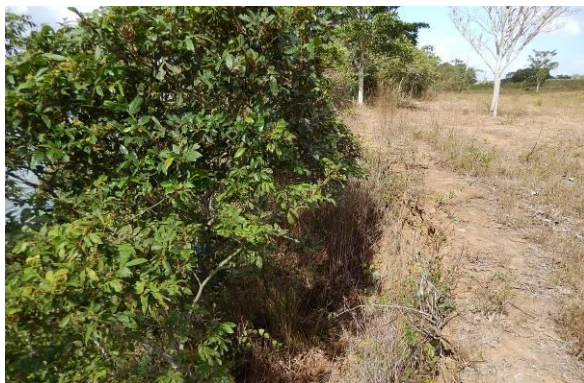
**Foto 29 - Perfil longitudinal do talude.**

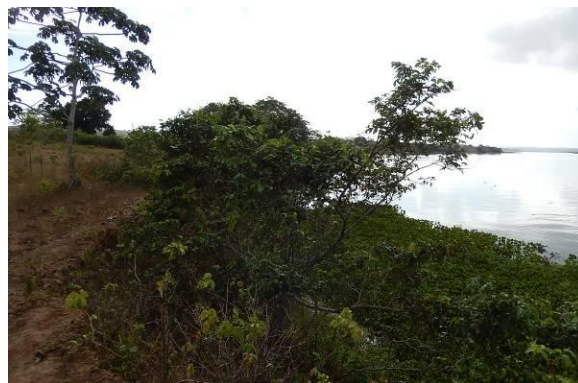
**Foto 30 - Vista superior do talude.**

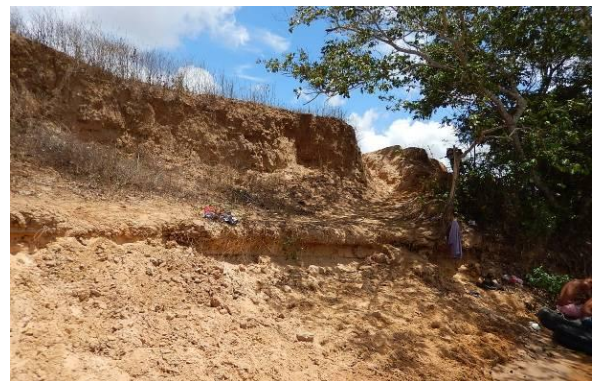
**Foto 36 - Vista frontal do talude.**

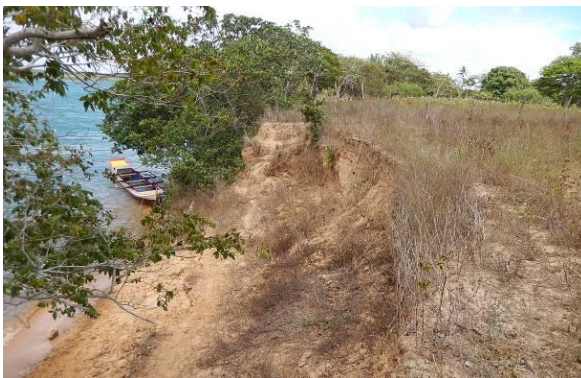
**Foto 37 - Vista longitudinal da superfície do talude.**

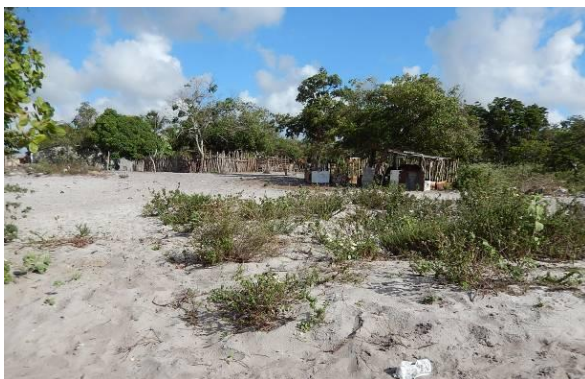
**Foto 41 - Vista superior do talude.**

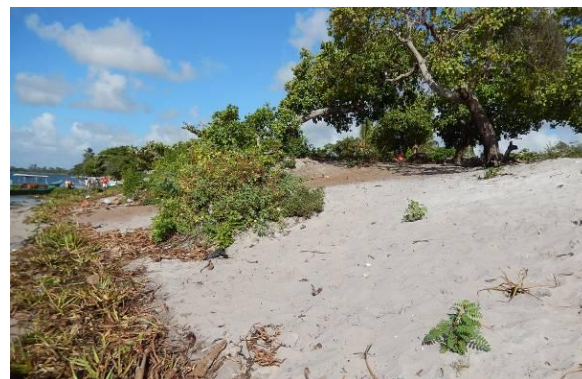
**Foto 42 - Perfil transversal da base do talude.**

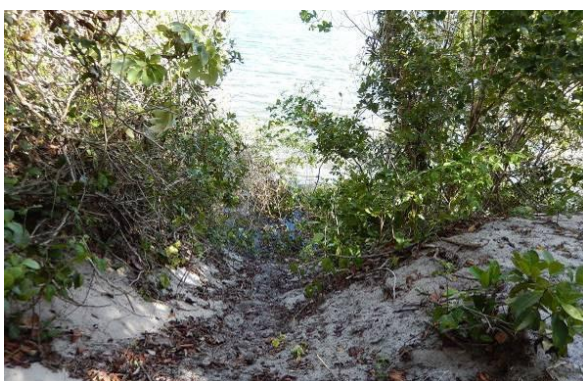
**Foto 46 - Feição erosiva existente no local.**

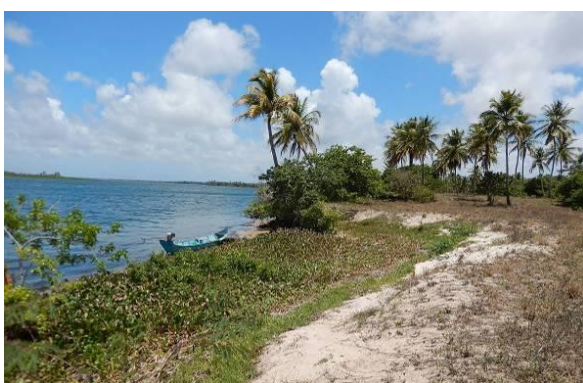
**Foto 50 - Vista longitudinal do talude.**

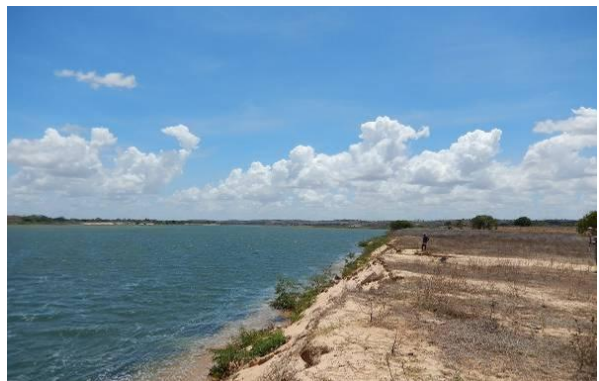
**Foto 66 - Perfil longitudinal do talude.**

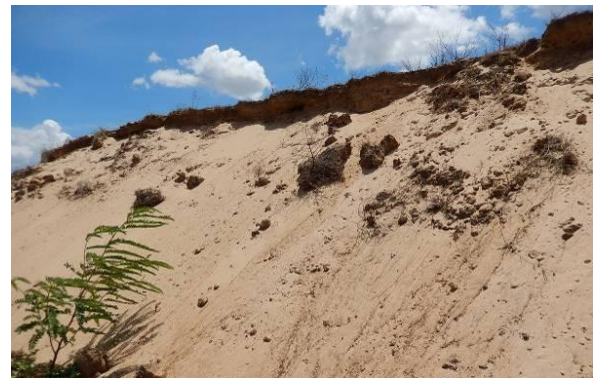
**Foto 68 - Detalhe do solapamento da base do talude.**

A área é alvo de processo erosivo ativo que advém substrato é francamente arenoso e altamente friável e afetado pelo solapamento da base do talude pela ação das ondas. A

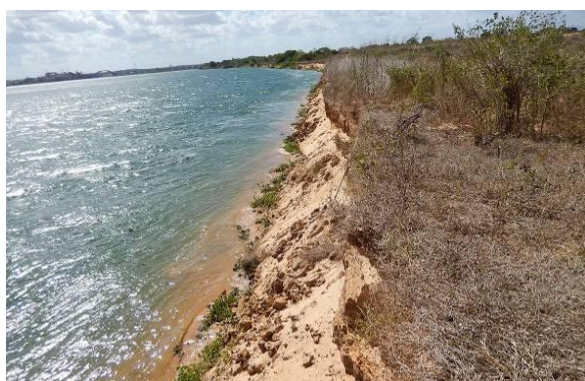
**Foto 72 - Intenso processo de erosão com destaque para o desmoronamento de parte do talude.**

O local é afetado por expressivo processo erosivo que se impõe sobre o substrato arenoso. O processo erosivo ocorre no talude marginal associado, principalmente ao solapamento da base do talude pela ação das ondas. O topo do talude é coberto por gramíneas. A erosão eólica é relevante no transporte dos sedimentos.

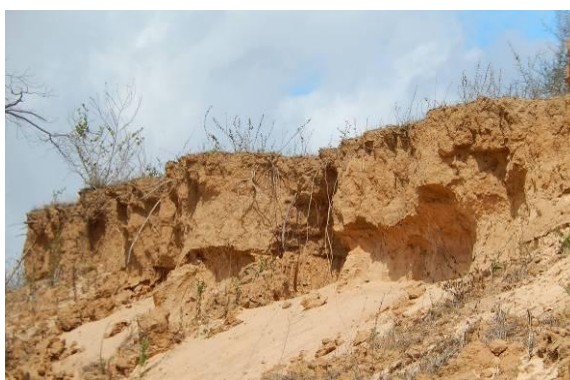
**Foto 78 - Detalhe do solapamento de topo do talude.**
