**Programa de Monitoramento
dos Processos Erosivos**

RELATÓRIO 01

**Programa de Monitoramento
do Rio São Francisco Durante
o Período de Vazão Reduzida**

Preparado para:
COMPANHIA HIDRO ELÉTRICA DO SÃO FRANCISCO - CHESF
Recife - PE

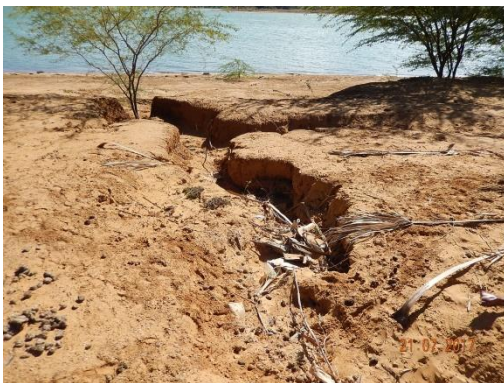
Foto 9 - Feição erosiva que ocorre na área de monitoramento

A área possui processo erosivo ativo, com destaque para a formação de uma ravina oriunda principalmente da erosão oriunda do escoamento pluvial, também agravada pela interferência antrópica, já que no local há atividades de lazer. O substrato é francamente arenoso e o talude marginal está totalmente exposto. Em termos de uso do solo e cobertura vegetal, predominam alguns indivíduos arbóreos isolados na área de entorno da área monitorada.

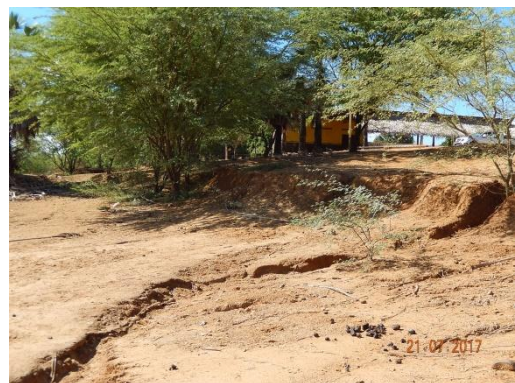
Foto 10 - Perfil transversal da base do talude.

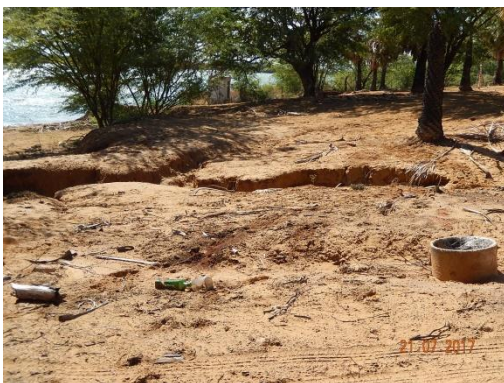
Foto 11 - Perfil transversal do topo do talude.

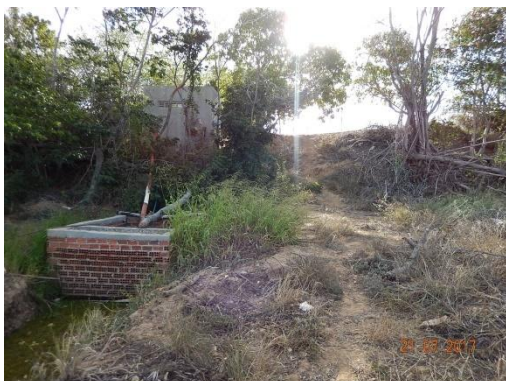
Foto 13 - Vista geral do talude

Na área em apreço não foi verificada a ocorrência de processo erosivo significativo. A erosão que ocorre no talude marginal é devida à interferência antrópica, sem que a área do talude é recoberta por vegetação arbórea. Ainda, em termos de uso do solo e cobertura vegetal, a porção baixa do terreno até a margem do rio é recoberta por tipos vegetacionais arbustivos e gramíneas.

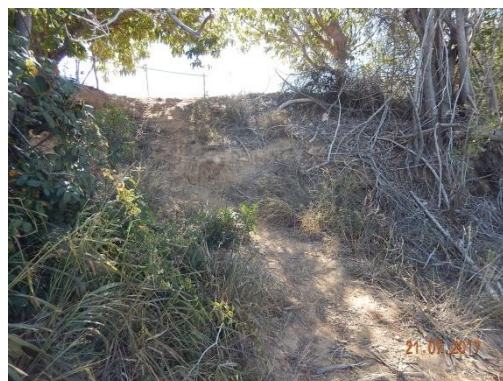
Foto 14 - Detalhe da porção frontal do talude

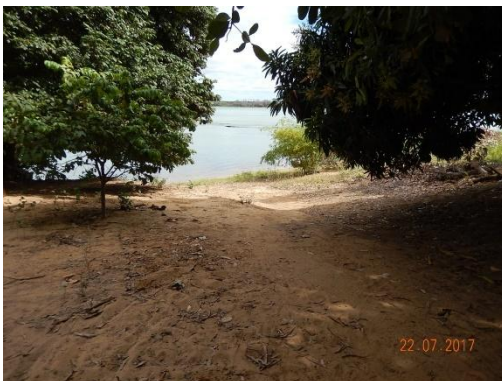
Foto 18 - Parte superior do talude.

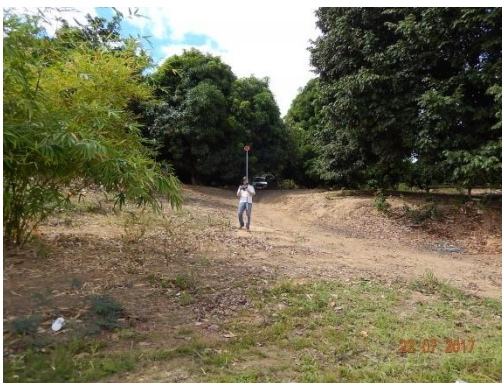
Foto 20 - Vista frontal do talude.

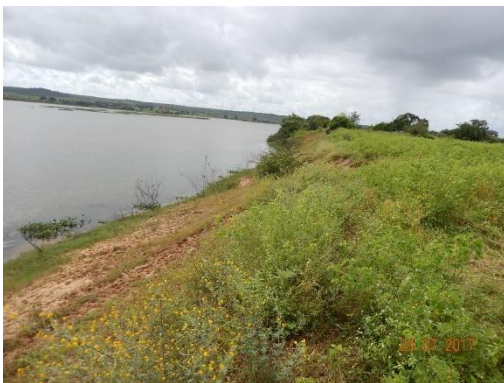
Foto 24 - Perfil longitudinal do talude.

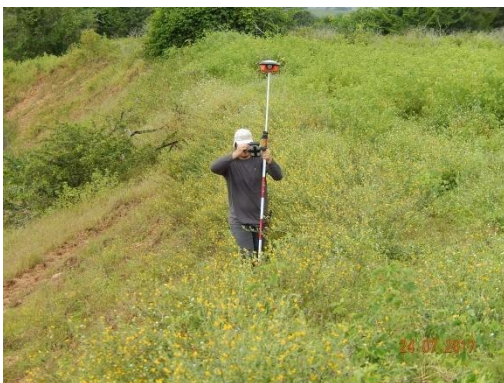
Foto 26 - Mapeamento realizado no talude monitorado.

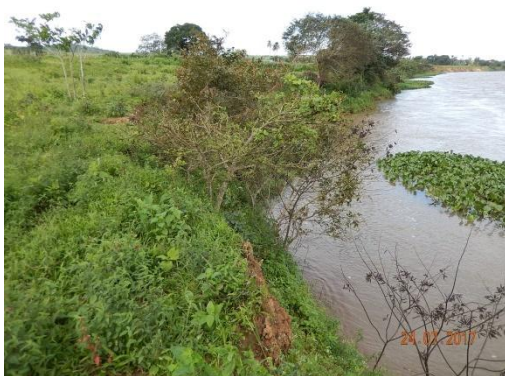
Foto 30 - Perfil longitudinal do talude.

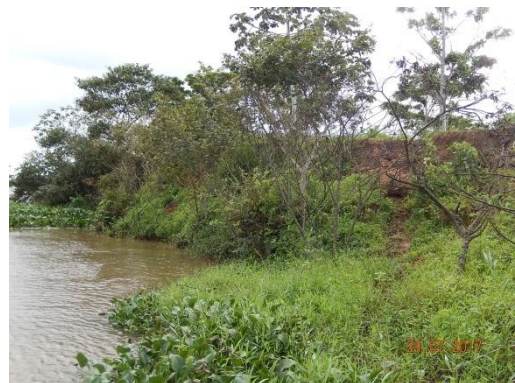
Foto 31 - Vista frontal do talude.

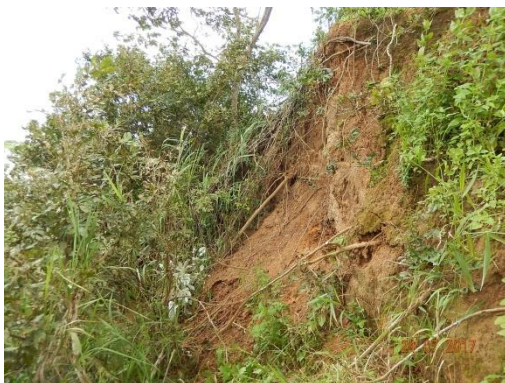
Foto 32 - Detalhe da elevada inclinação do talude e exposição do solo.

Na área em apreço foi verificada a ocorrência de processo erosivo ativo. O substrato é francamente arenoso e altamente friável e o local está parcialmente coberto por gramíneas.

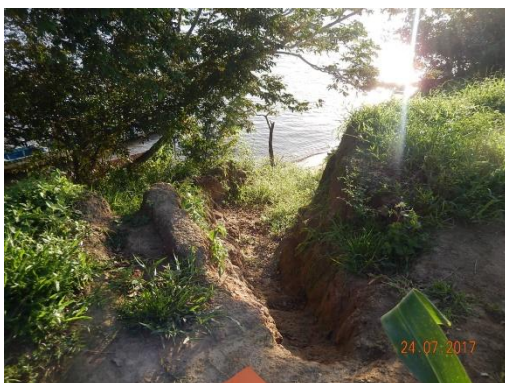
Foto 36 - Vista da superior do talude com detalhe para a feição erosiva oriunda principalmente por ação antrópica.

progradação desses processos. Em termos de uso e ocupação do solo, a área é utilizada para cultivo e a atividade antrópica no local é intensa, contribuindo para gerar algumas feições erosivas.

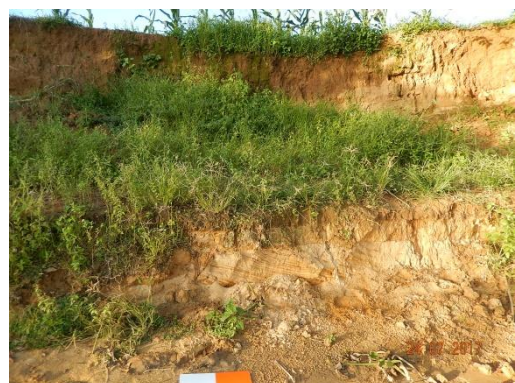
Foto 37 - Detalhe da frente do talude monitorado.

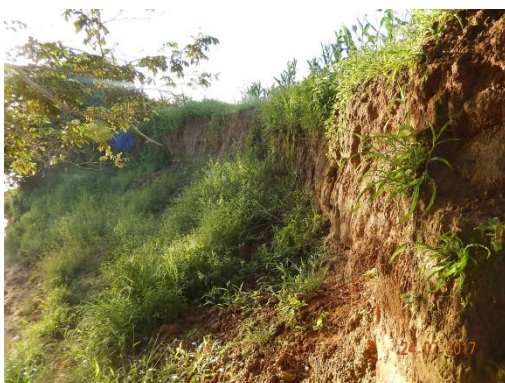
Foto 38 - Vista longitudinal da parede do talude.

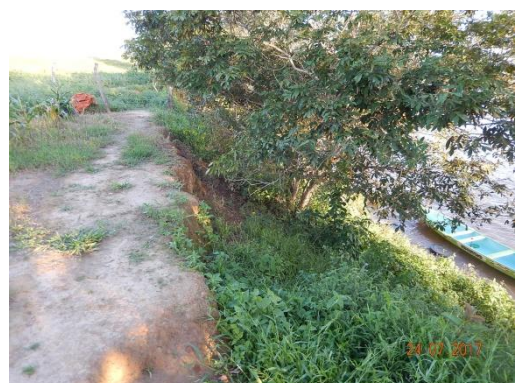
Foto 39 - Perfil longitudinal da crista do talude.

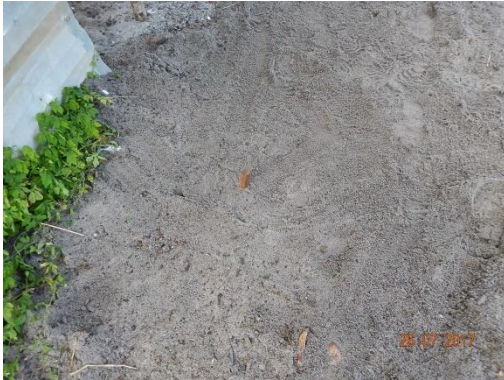
Foto 40 - Detalhe do marco topográfico M-01.

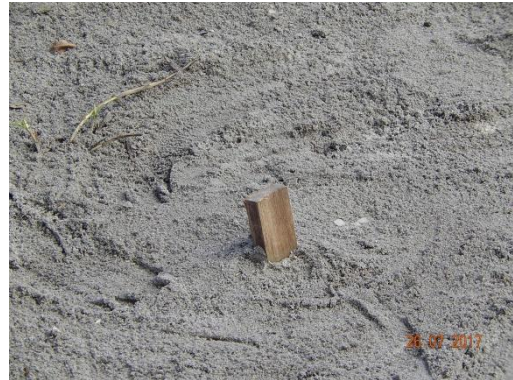
Foto 41 - Detalhe do marco topográfico M-02.

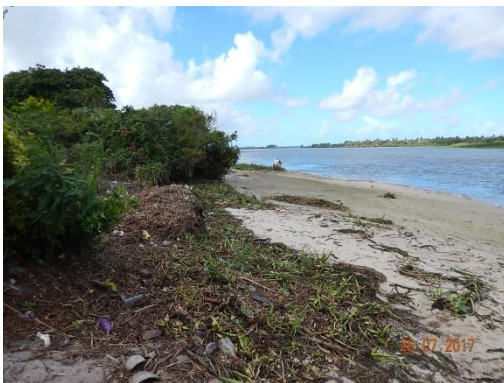
Foto 42 - Vista superior do talude.

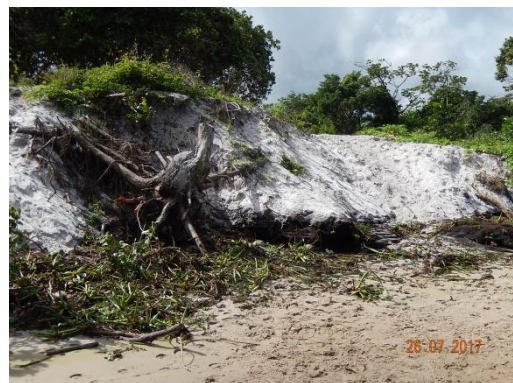
Foto 43 - Perfil longitudinal do talude.

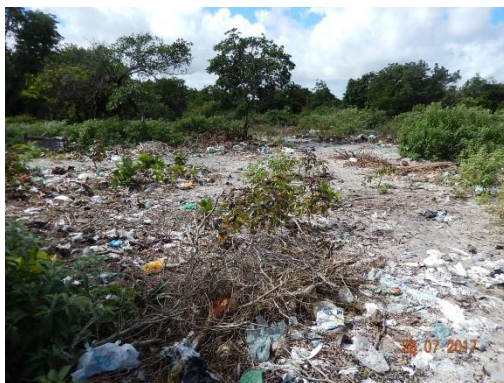
Foto 44 - Disposição irregular de resíduos domiciliares na parte superior do talude.

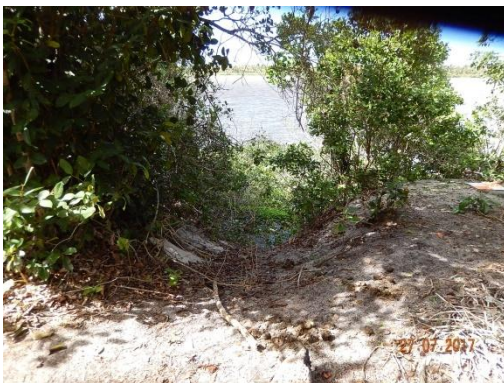
Foto 48 - Feição erosiva existente no local.

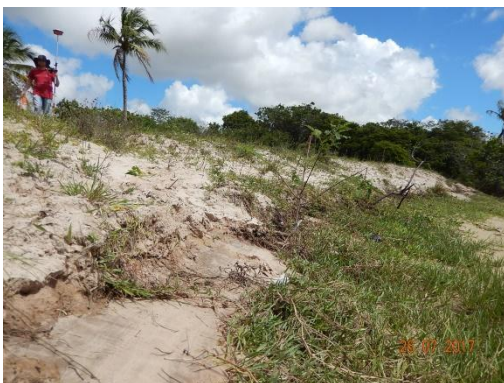
Foto 54 - Detalhe do talude erodido.

Na área em apreço foi verificada a ocorrência de processo erosivo ativo, o substrato é francamente arenoso e altamente friável e o talude está parcialmente coberto por gramíneas. A área é utilizada para pastagem de animais e cultivo de coco.

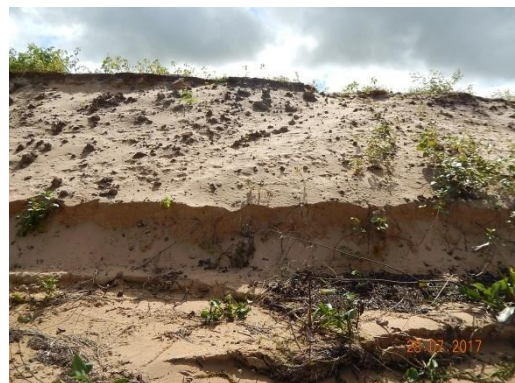
Foto 59 - Processo de solapamento da base do talude causado pela ação das ondas no processo de erosão fluvial.

Na área em questão há ocorrência de processo erosivo ativo. A litologia é arenosa, o talude marginal é afetado principalmente pelo solapamento da base ocasionado pela ação das

ondas. A erosão eólica também é significativa e causa o transporte dos sedimentos inconsolidados. Em termos de uso e ocupação do solo, a área também é utilizada para a criação de animais e o intenso pisoteamento intensifica e erosão.

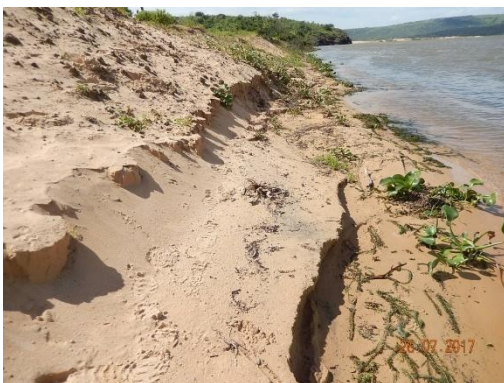
Foto 60 - Detalhe do processo de erosão fluvial e solapamento do talude.

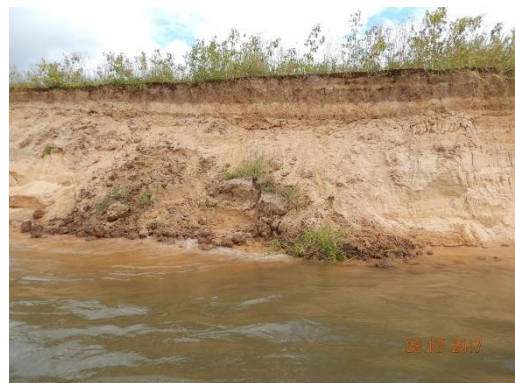
Foto 65 - Vista da frente do talude com destaque para o ativo desmoronamento da crista.

Na área em apreço foi verificada a ocorrência de processo erosivo ativo que se instala sobre o substrato francamente arenoso e altamente friável. A erosão do talude marginal se

propaga principalmente em função do solapamento da base do talude pela ação das ondas. O topo do talude é coberto por gramíneas.

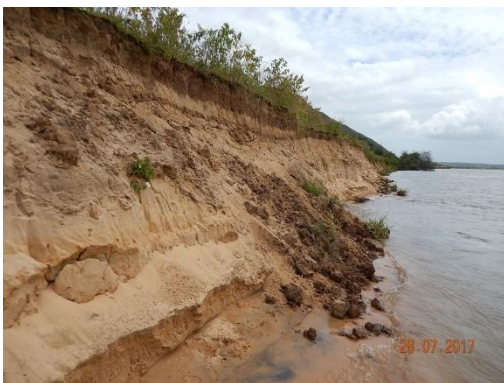
Foto 66 - Detalhe do intenso processo erosivo e acentuada inclinação do talude.

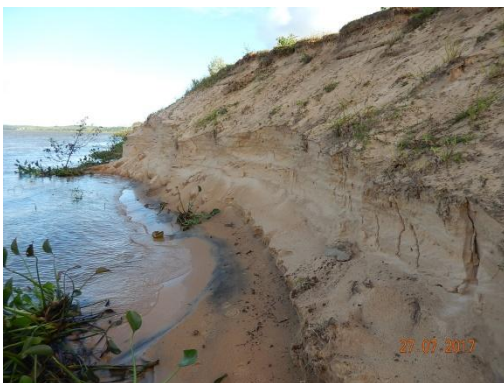
Foto 72 - Vista geral do intenso processo erosivo que ocorre na base do talude devido a ação das ondas.

A área é alvo de processo erosivo ativo que advém substrato é francamente arenoso e altamente friável e afetada pelo solapamento da base do talude pela ação das ondas. A

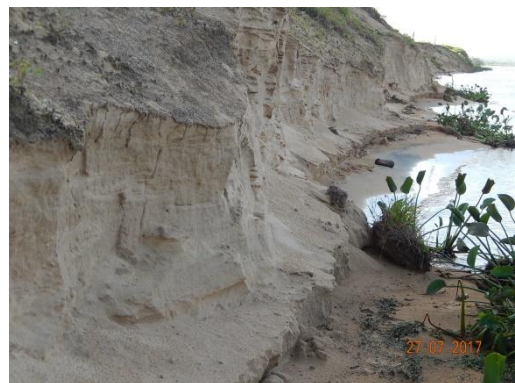
Foto 73 - Detalhe do solapamento da base do talude.

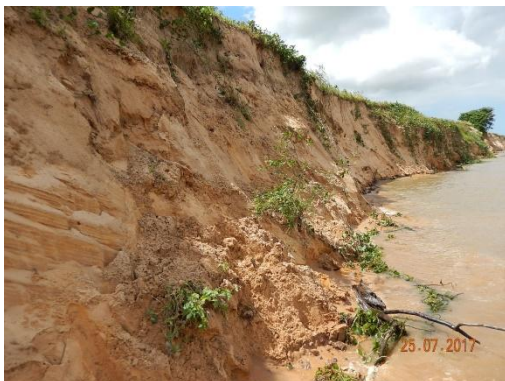
Foto 76 - Perfil longitudinal das paredes do talude com destaque para a elevada inclinação.

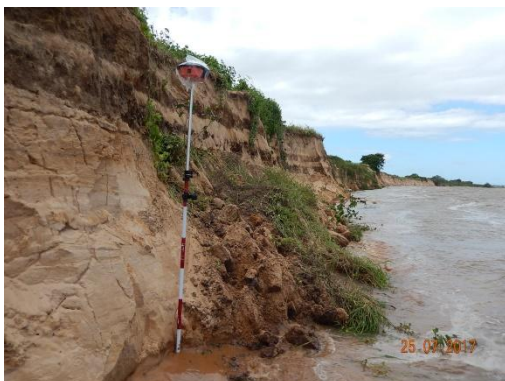
Foto 78 - Intenso processo de erosão com destaque para o desmoronamento de parte do talude.

O local é afetado por expressivo processo erosivo que se impõe sobre o substrato arenoso. O processo erosivo ocorre no talude marginal associado, principalmente ao solapamento da base do talude pela ação das ondas. O topo do talude é coberto por gramíneas. A erosão eólica é relevante no transporte dos sedimentos.

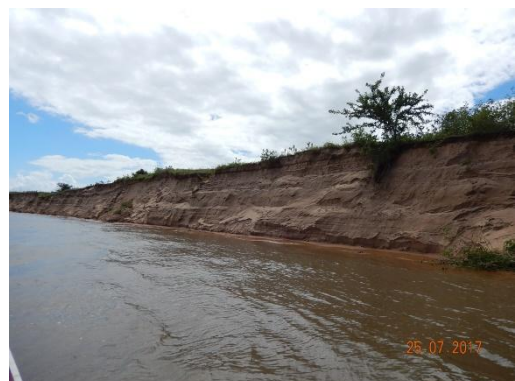
Foto 79 - Vista geral da frente do talude erodido.

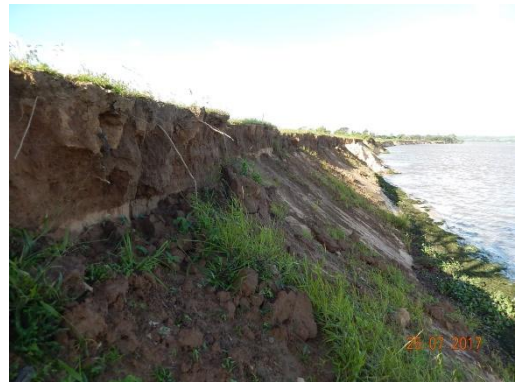
Foto 83 - Desmoronamento da camada argilosa no topo do talude.

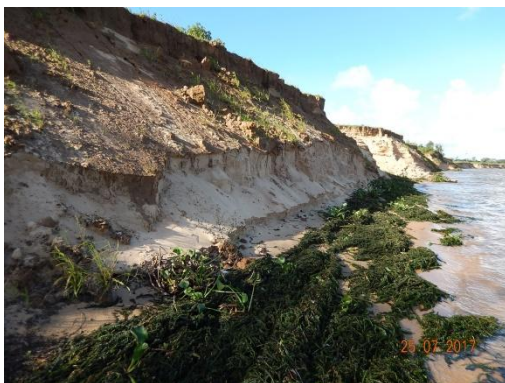
Foto 84 - Solapamento da base do talude de ação das ondas.
