**Subprograma de
Monitoramento dos
Processos Erosivos
RELATÓRIO 05**

**Programa de Monitoramento
do Rio São Francisco Durante
o Período de Vazão Reduzida**

**PROGRAMA DE MONITORAMENTO DO RIO SÃO FRANCISCO DURANTE O
PERÍODO DE VAZÃO REDUZIDA**

RELATÓRIO 05

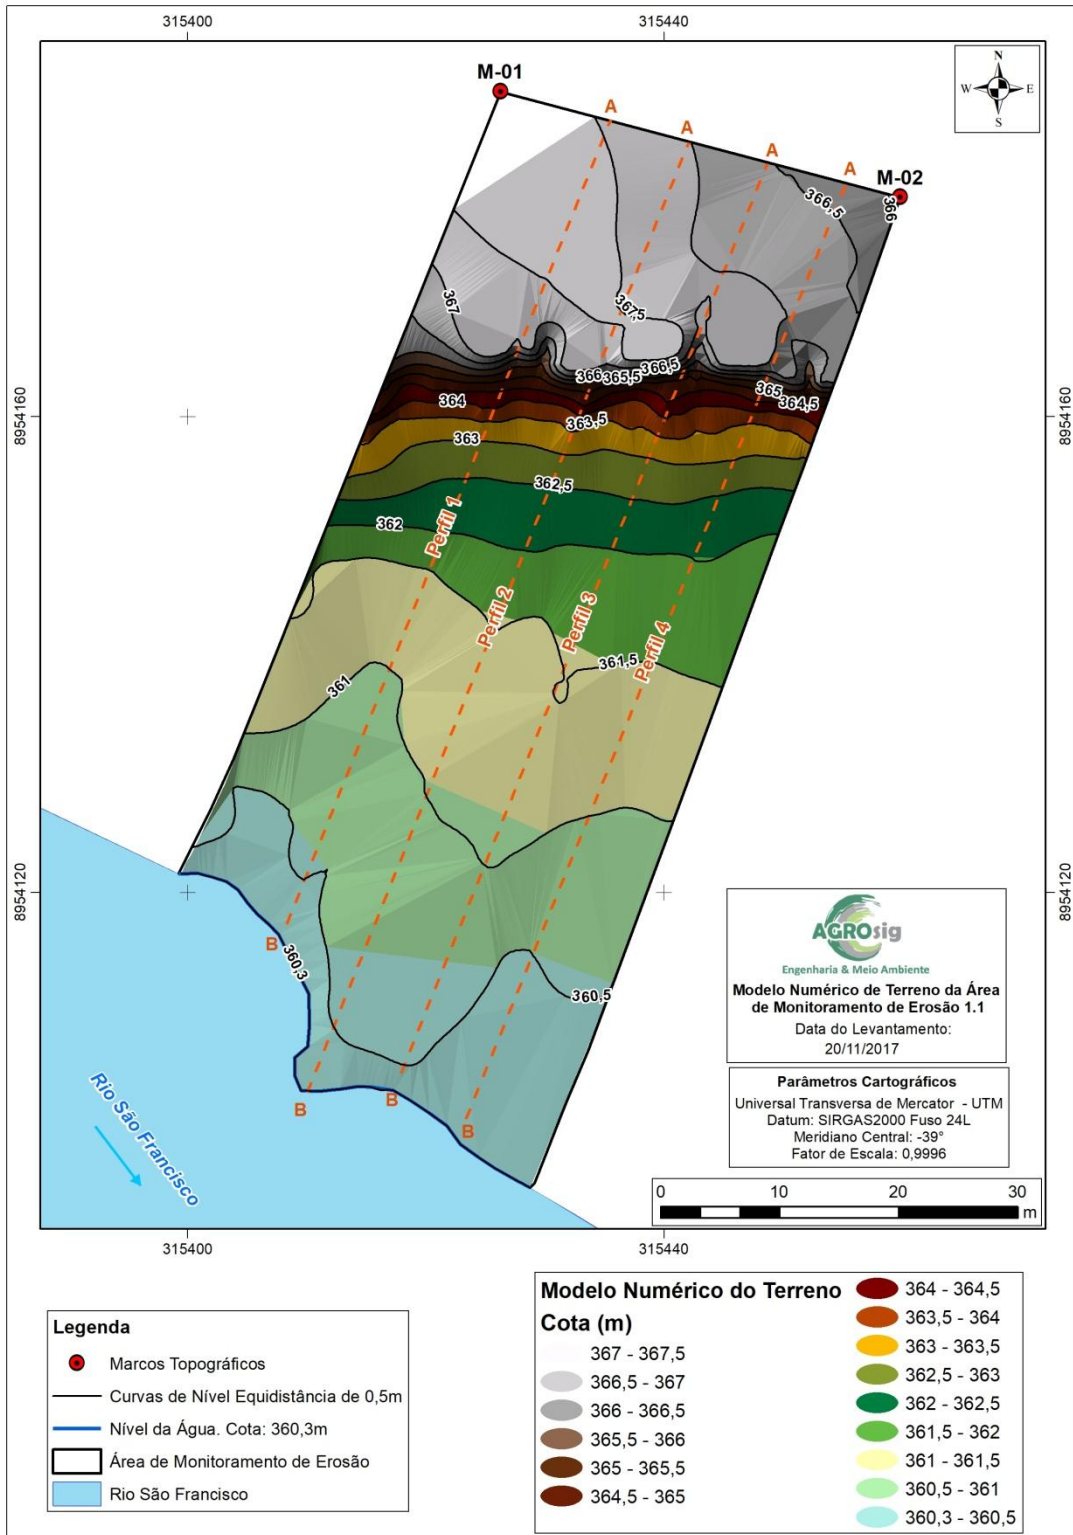
Figura 4 - Modelo Numérico de Terreno da Área 1.1.

A partir da geração do modelo digital de terreno da área, foram obtidos os parâmetros morfométricos relacionados no Quadro 5. Ainda, a partir deste mesmo MNT foram produzidas as curvas de nível com equidistância vertical de 0,5m que ocorrem no local e projetados perfis de elevação transversais para avaliação da morfodinâmica da área de interesse (Figura 4 e Figura 5).

Denominação da Estação	1.1
Data do Levantamento	20/11/2017
Município	Petrolina - PE
Localidade	Catinguinha
Cota Média do Nível da Água (m)	360,29
Cota Média da Base do Talude (m)	363,67
Cota Média do Topo do Talude (m)	367,20
Posto Hidrométrico de Juazeiro	
Vazão média (m³/s)	592
Inclinação Média do Talude no Perfil 01	22,01°
Inclinação Média do Talude no Perfil 02	30,45°
Inclinação Média do Talude no Perfil 03	15,99°
Inclinação Média do Talude no Perfil 04	32,10°

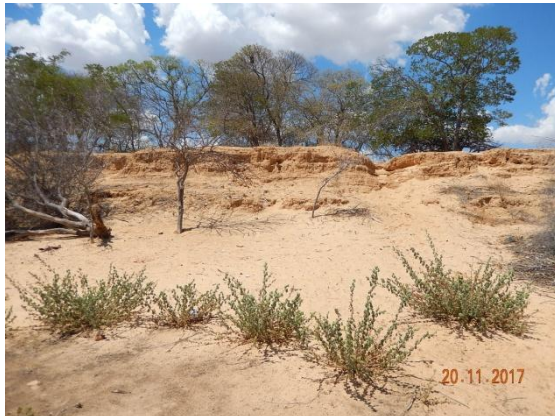
Foto 3 - Vista frontal do talude exposto.

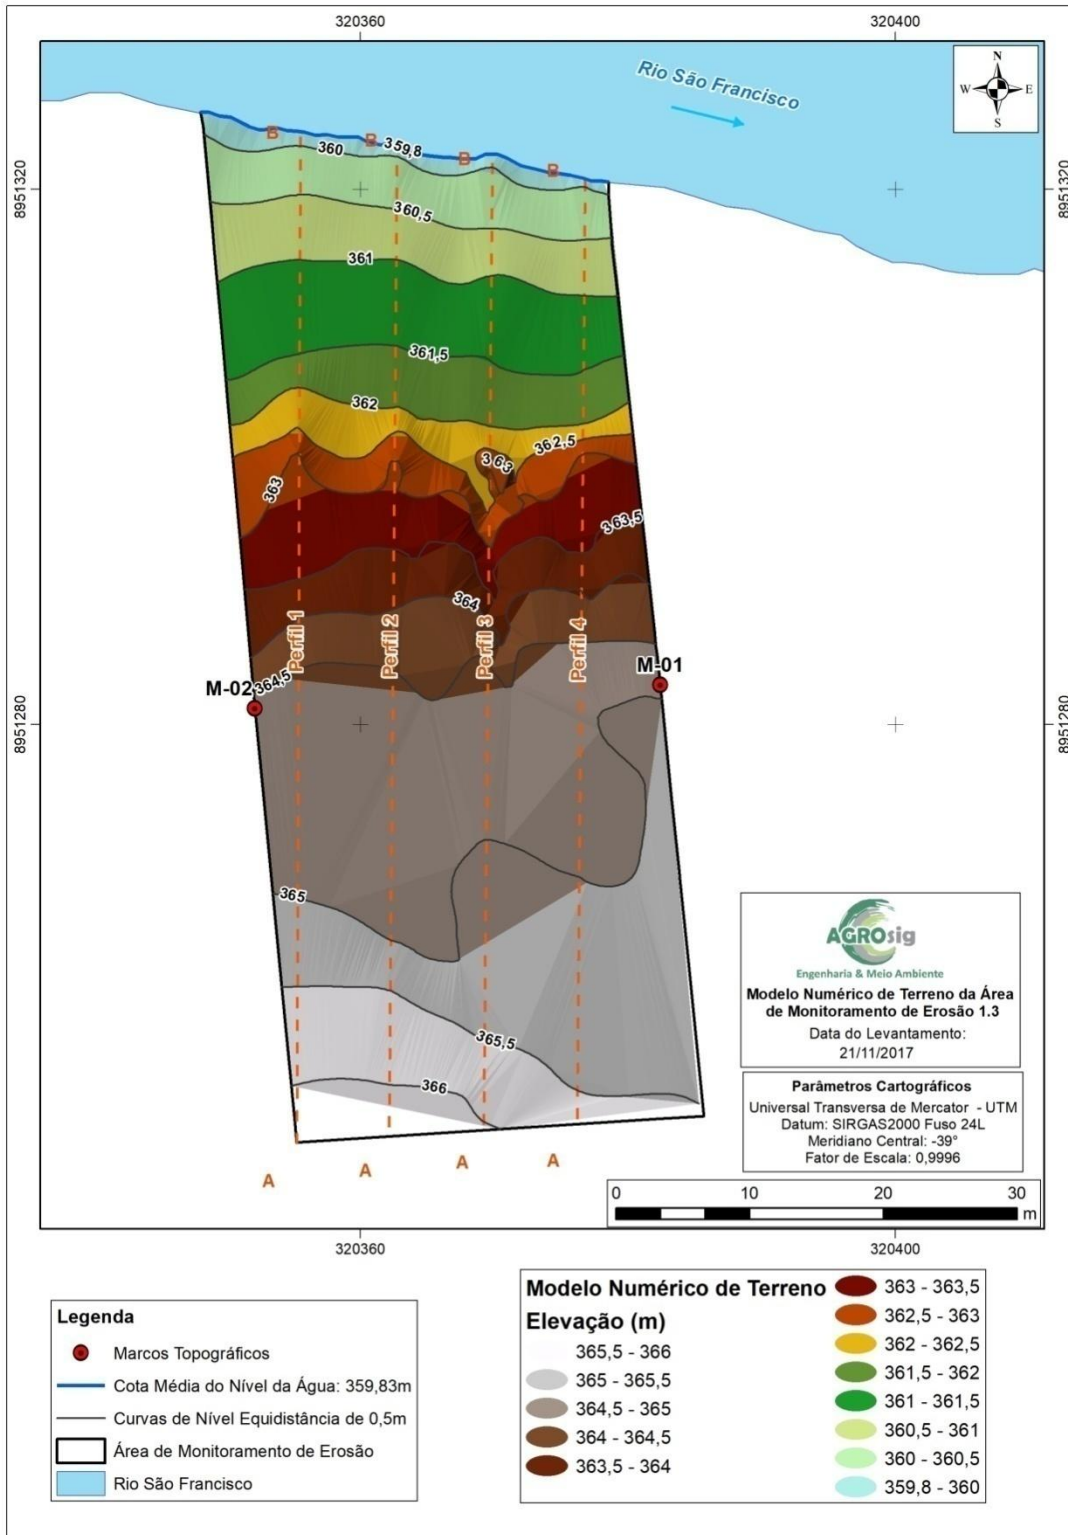
Figura 7 - Modelo Numérico de Terreno da Área 1.3.

O Modelo Numérico de Terreno (MNT) da área de monitoramento 1.3 foi elaborado a partir a coleta pontos em campo (Figura 7). Nesta etapa buscou-se detalhar a morfologia das feições erosivas que ocorrem no local por meio da coleta de uma densa nuvem de pontos, situados principalmente nas linhas de topo e base do talude.

Denominação da Estação	1.3
Dada do Levantamento	21/11/2017
Município	Juazeiro - BA
Localidade	Sabiá
Cota Média do Nível da Água (m)	359,83
Cota Média da Base do Talude (m)	362,17
Cota Média do Topo do Talude (m)	362,43
Posto Hidrométrico de Juazeiro	
Vazão média (m³/s)	597
Inclinação Média do Talude no Perfil 01	23,66°
Inclinação Média do Talude no Perfil 02	28,45°
Inclinação Média do Talude no Perfil 03	30,44°
Inclinação Média do Talude no Perfil 04	23,22°

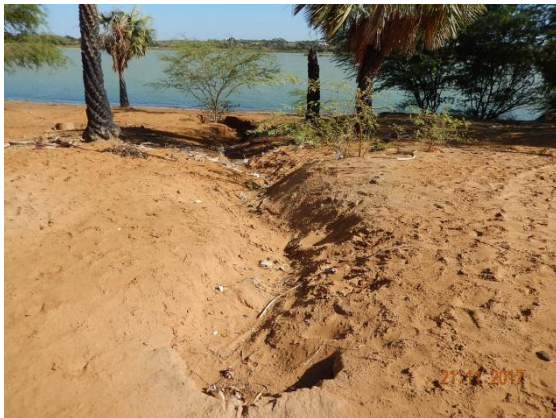
Foto 9 - Feição erosiva que ocorre na área de monitoramento

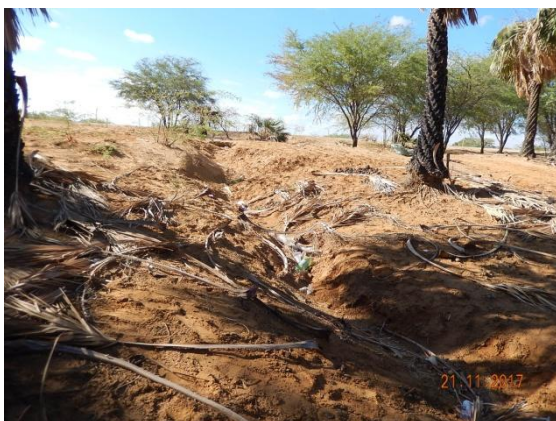
Foto 11 - Vista transversal da feição erosiva monitorada.

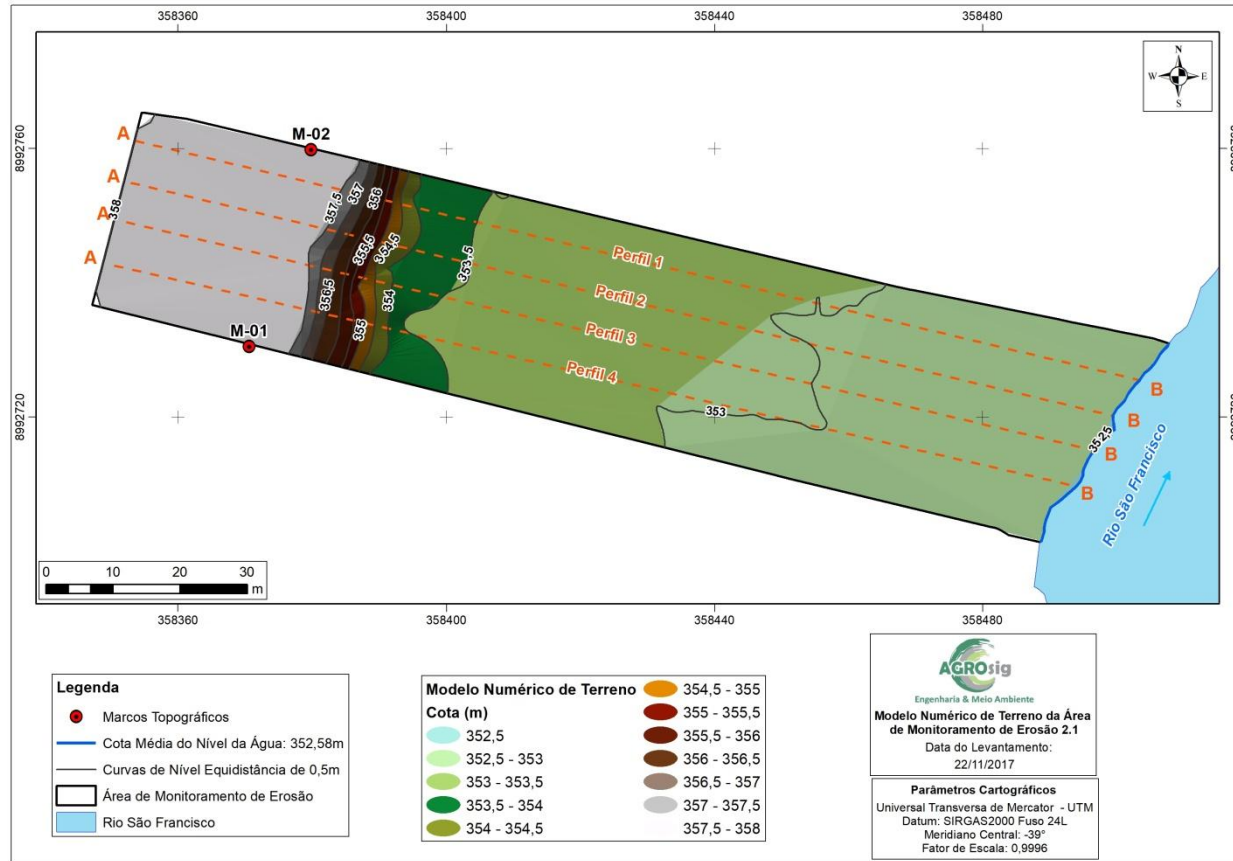
Figura 10 - Modelo Numérico de Terreno da Área 2.1.

O Modelo Numérico de Terreno (MNT) da área de monitoramento 2.1 (Figura 10) foi elaborado a partir a coleta pontos em campo. Nesta etapa, buscou-se detalhar a morfologia das feições erosivas que ocorrem no local por meio da coleta de uma densa nuvem de pontos, situados principalmente nas linhas de topo e base do talude.

Denominação da Estação	2.1
Data do Levantamento	22/11/2017
Município	Petrolina - PE
Localidade	Sabiá
Cota Média do Nível da Água (m)	352,58
Cota Média da Base do Talude (m)	354,16
Cota Média do Topo do Talude (m)	357,45
Posto Hidrométrico de Juazeiro	597
Vazão média (m ³ /s)	
Inclinação Média do Talude no Perfil 01	21,97°
Inclinação Média do Talude no Perfil 02	22,02°
Inclinação Média do Talude no Perfil 03	20,77°
Inclinação Média do Talude no Perfil 04	19,68°

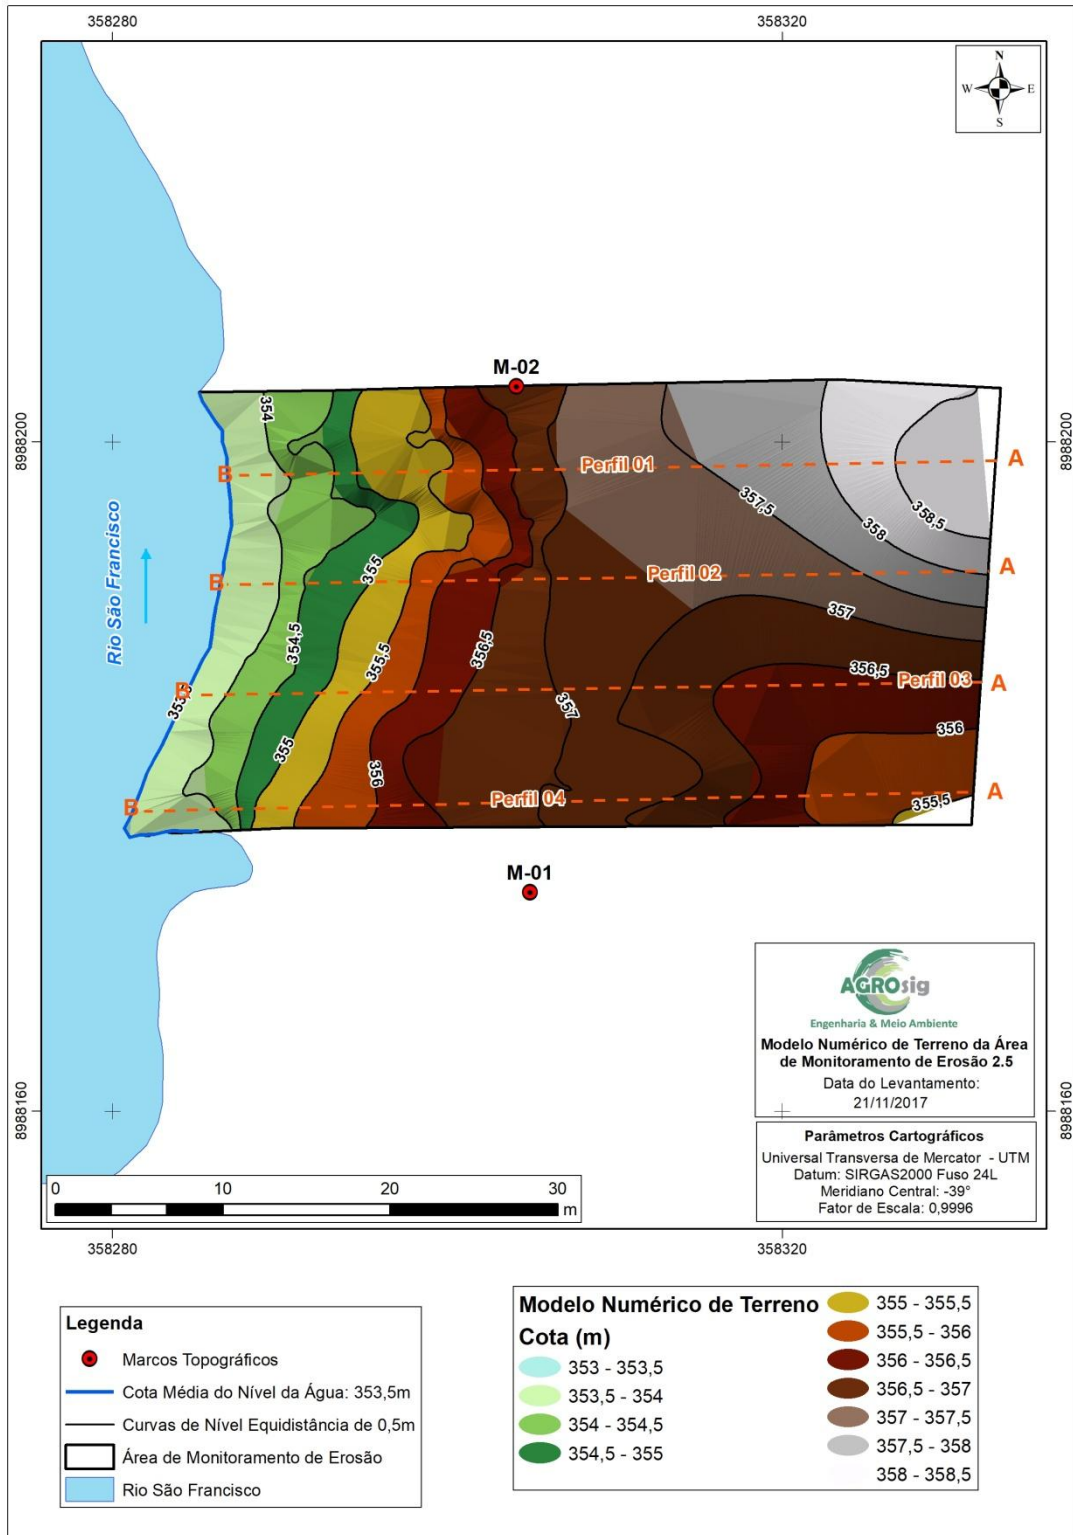
Figura 13 - Modelo Numérico de Terreno da Área 2.5.

O Modelo Numérico de Terreno (MNT) da área de monitoramento 2.5 (Figura 13) foi elaborado a partir a coleta pontos em campo. Nesta etapa buscou-se detalhar a morfologia das feições erosivas que ocorrem no local por meio da coleta de uma densa nuvem de pontos, situados principalmente nas linhas de topo e base do talude.

Denominação da Estação	2.5
Data do Levantamento	21/11/2017
Município	Juazeiro - BA
Localidade	Bebedouro
Cota Média do Nível da Água (m)	353,52
Cota Média da Base do Talude (m)	354,15
Cota Média do Topo do Talude (m)	356,75
Posto Hidrométrico de Juazeiro	
Vazão média (m³/s)	597
Inclinação Média do Talude no Perfil 01	11,74°
Inclinação Média do Talude no Perfil 02	12,00°
Inclinação Média do Talude no Perfil 03	11,08°
Inclinação Média do Talude no Perfil 04	10,23°

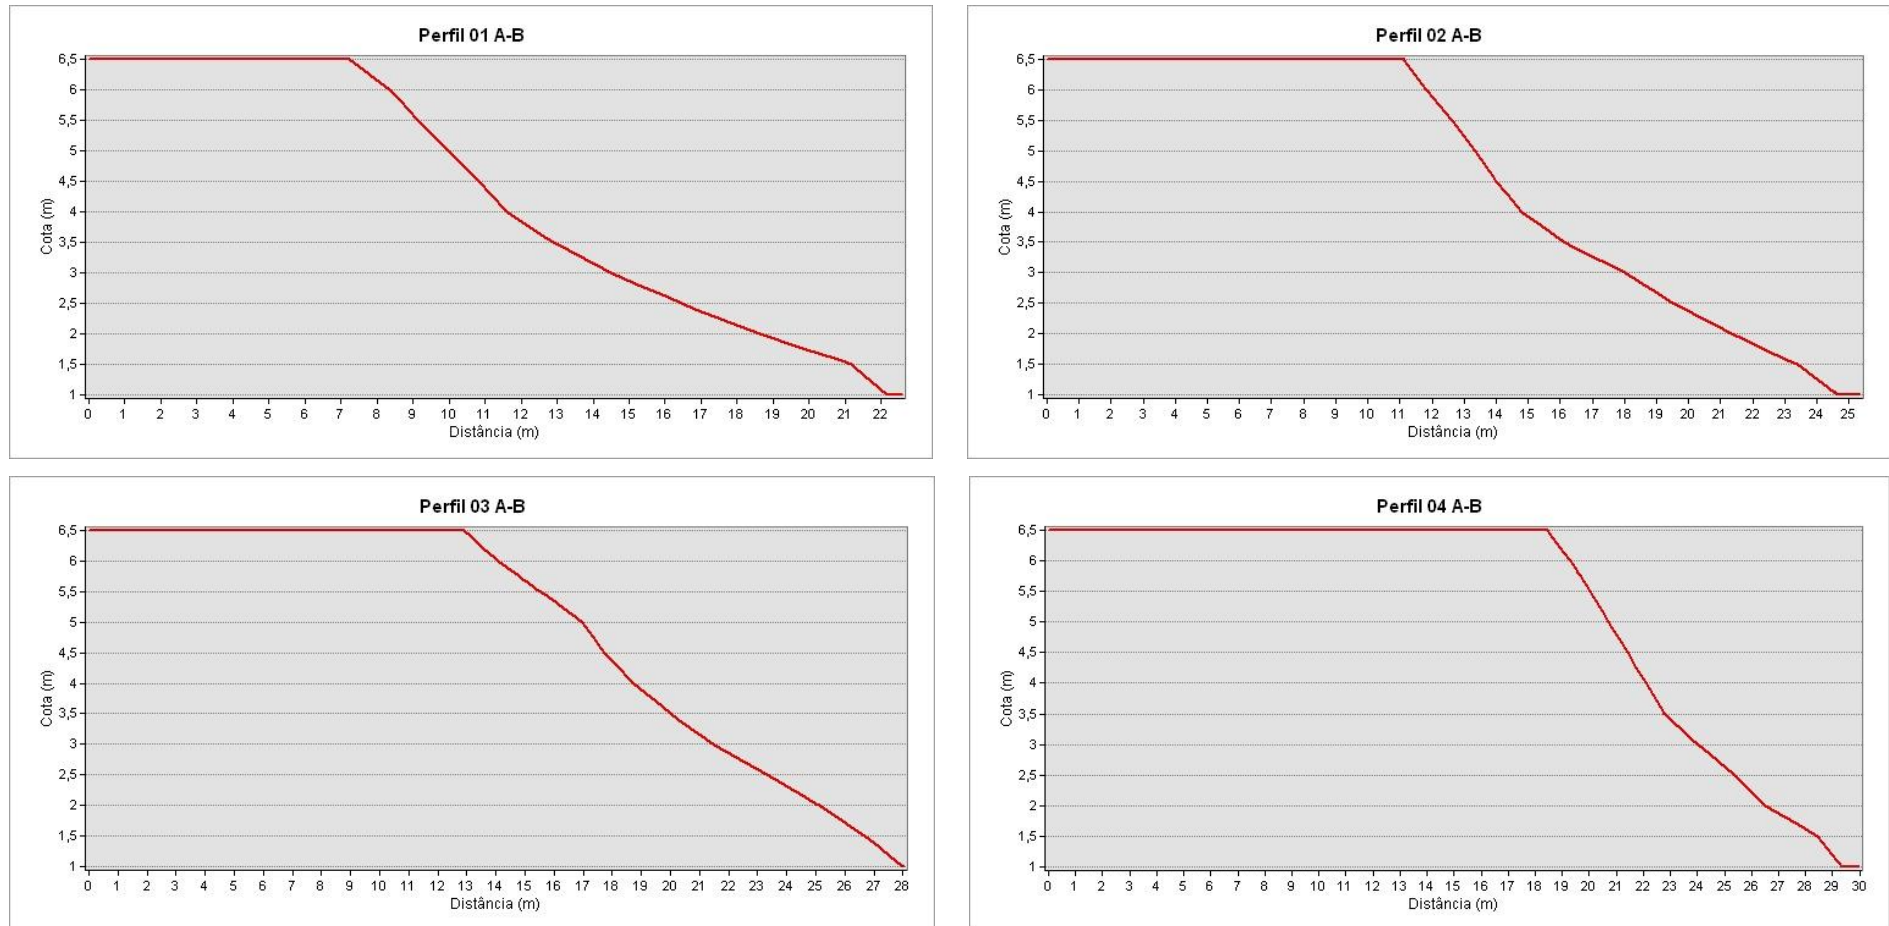
Figura 17 - Perfis de elevação gerados a partir modelo numérico de terreno da área de monitoramento 4.2.

Denominação da Estação	4.2
Data do Levantamento	23/11/2017
Município	Propriá - SE
Cota Média do Nível da Água (m)	1,05
Cota Média da Base do Talude (m)	1,49
Cota Média do Topo do Talude (m)	6,51
Posto Hidrométrico de Propriá Vazão média (m ³ /s)	580
Inclinação Média do Talude no Perfil 01	20,55°
Inclinação Média do Talude no Perfil 02	22,73°
Inclinação Média do Talude no Perfil 03	20,86°
Inclinação Média do Talude no Perfil 04	25,97°

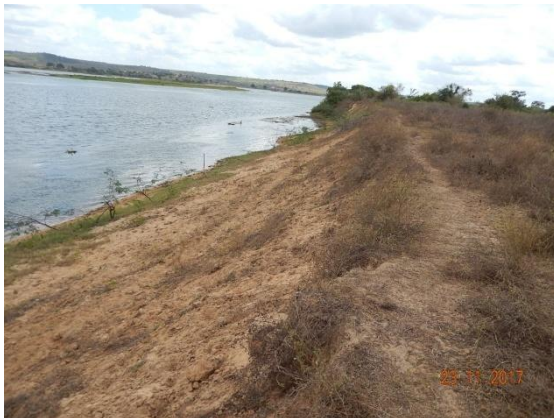
Foto 23 - Perfil longitudinal do talude.

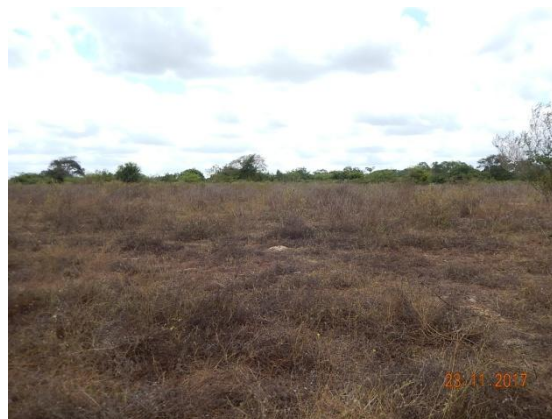
Foto 25 - Vista geral da parte superior do talude com área de pastagem para criação de animais.

Na área em apreço foi verificada a ocorrência de processo erosivo ativo; substrato é francamente arenoso e altamente friável. A área é utilizada para pastagem de animais, esta prática provoca o intenso pisoteamento do solo intensificando o desmonte do talude.

Em relação à campanha anterior não foi identificado evolução do processo erosivo no local monitorado. As cotas de topo e base e a inclinação do talude mantiveram-se inalterados.

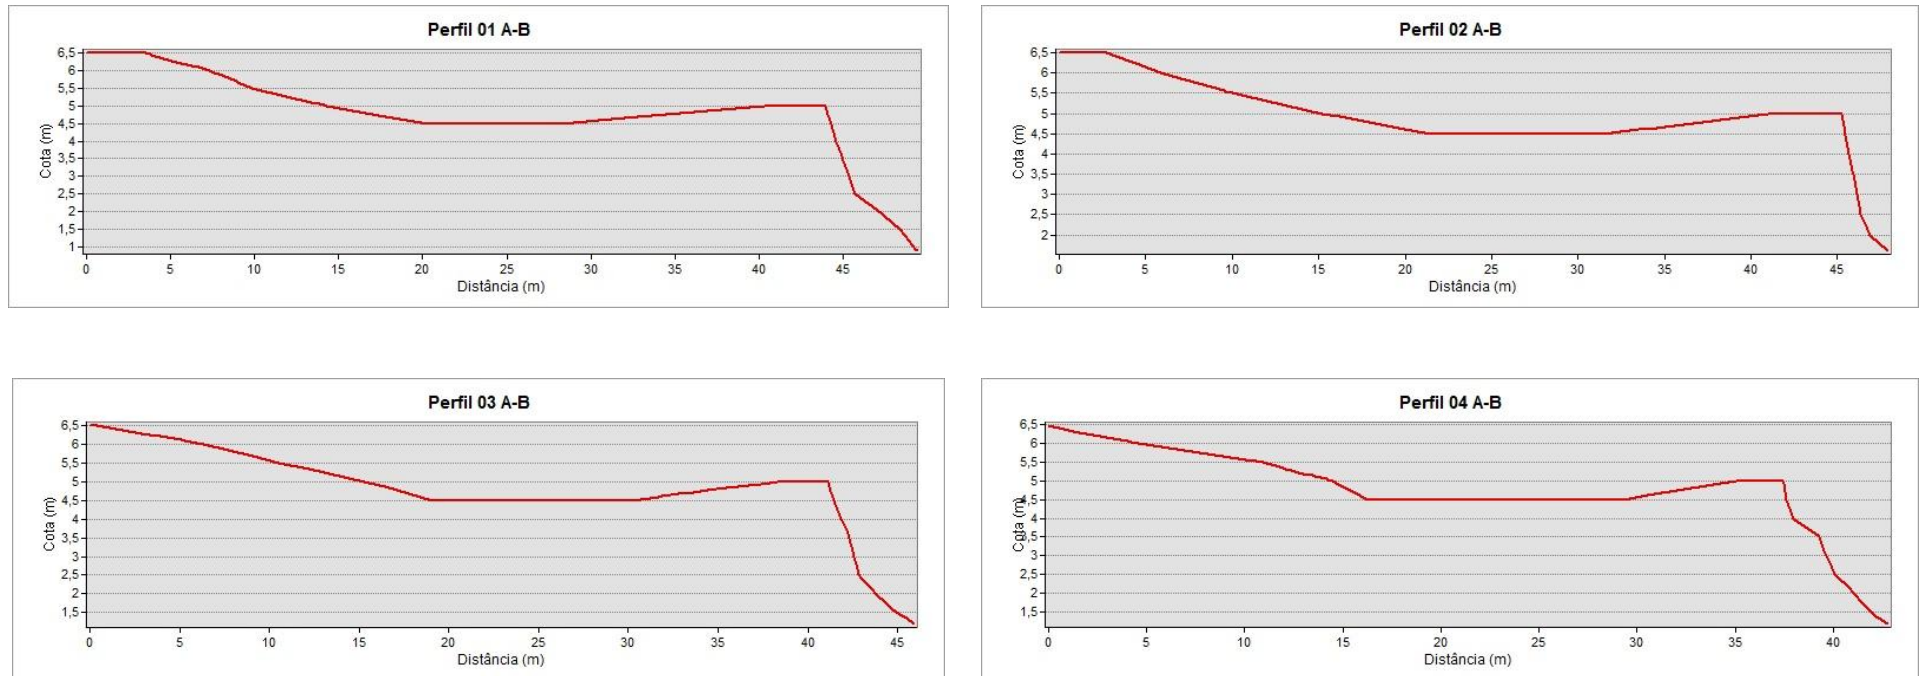
Figura 20 - Perfis de elevação gerados a partir modelo numérico de terreno da área de monitoramento 4.3A.

Denominação da Estação	4.3A
Dado do Levantamento	23/11/2017
Município	Porto Real do Colégio - AL
Cota Média do Nível da Água (m)	0,89
Cota Média da Base do Talude (m)	1,27
Cota Média do Topo do Talude (m)	4,89
Posto Hidrométrico de Propriá Vazão média (m ³ /s)	580
Inclinação Média do Talude no Perfil 01	36,84°
Inclinação Média do Talude no Perfil 02	40,98°
Inclinação Média do Talude no Perfil 03	38,37°
Inclinação Média do Talude no Perfil 04	35,04°

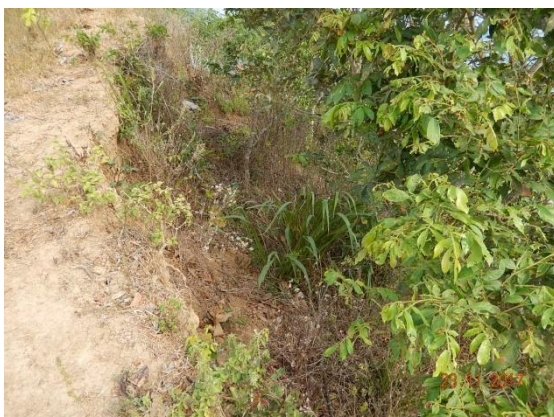
Foto 30 - Detalhe da elevada inclinação do talude e exposição do solo.

Na área em apreço foi verificada a ocorrência de processo erosivo ativo. O substrato é francamente arenoso e altamente friável e o local está parcialmente coberto por gramíneas. Em termos de uso do solo, a área é utilizada como pastagem para a criação de animais, algumas das ravinas que ocorrem no local são oriundas da passagem dos animais até a margem do rio.

Em relação à campanha anterior não foi identificado evolução do processo erosivo no local monitorado. As cotas de topo e base e a inclinação do talude mantiveram-se inalterados, assim como a cota no nível da água.

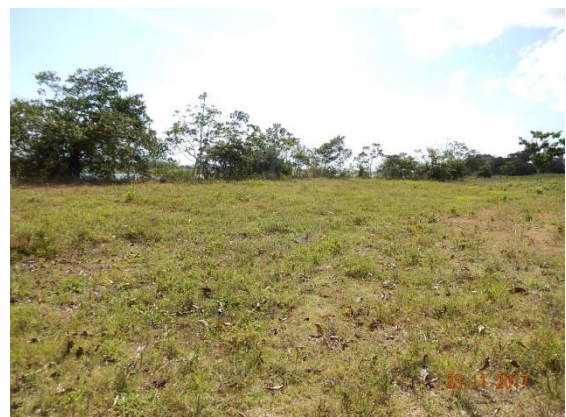
Foto 31 - Parte superior do talude utilizada com área de pastagem para criação de animais.

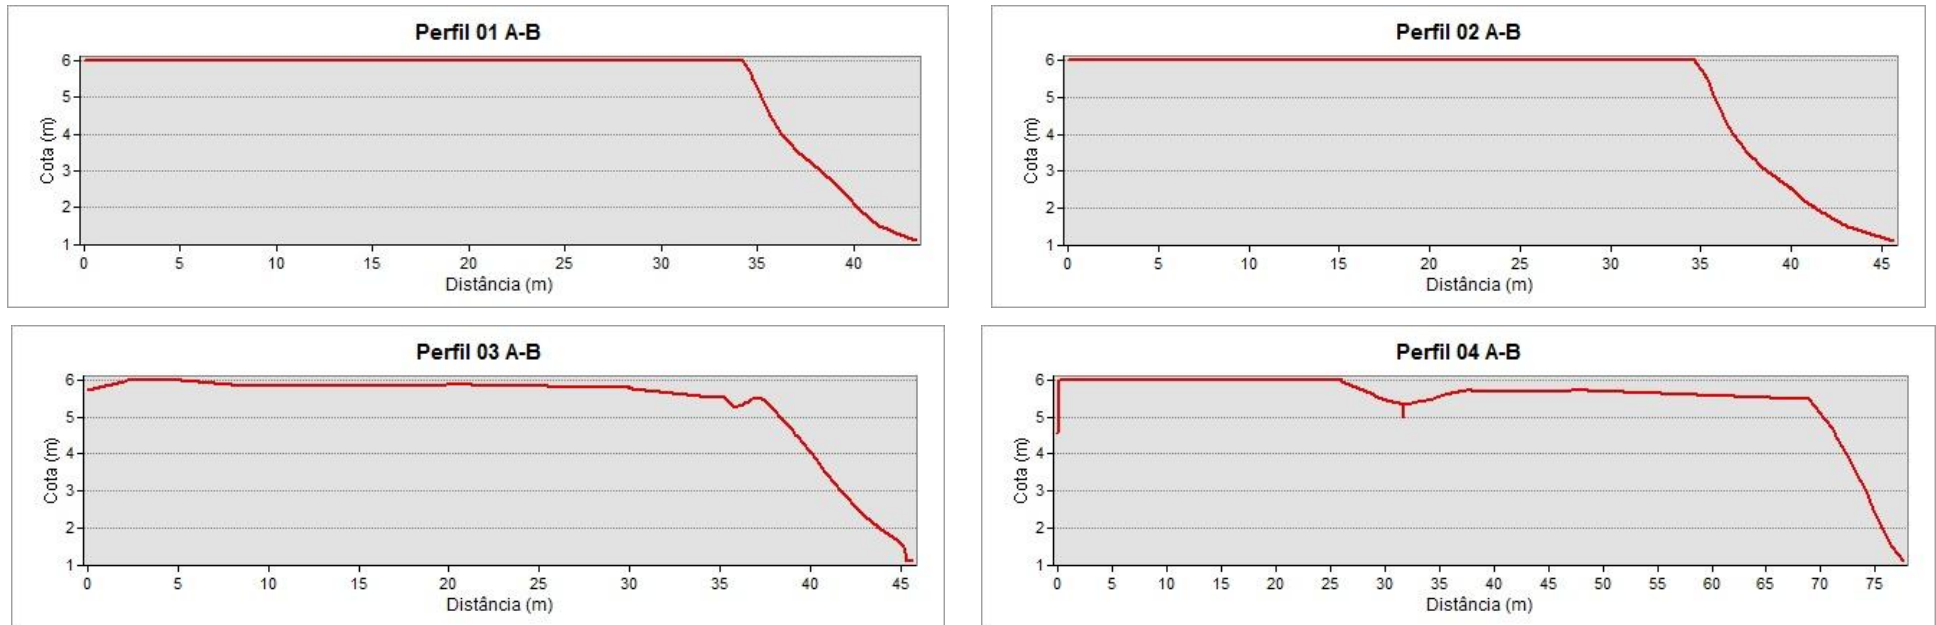
Figura 23 - Perfis de elevação gerados a partir modelo numérico de terreno da área de monitoramento 4.3B.

Denominação da Estação	4.3B
Dado do Levantamento	24/11/2017
Município	Porto Real do Colégio - AL
Cota Média do Nível da Água (m)	0,99
Cota Média da Base do Talude (m)	1,32
Cota Média do Topo do Talude (m)	5,85
Posto Hidrométrico de Propriá Vazão média (m ³ /s)	570
Inclinação Média do Talude no Perfil 01	26,44°
Inclinação Média do Talude no Perfil 02	29,04°
Inclinação Média do Talude no Perfil 03	27,41°
Inclinação Média do Talude no Perfil 04	26,37°

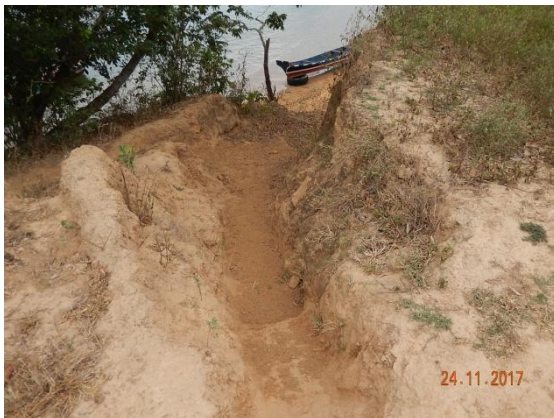
Foto 34 - Vista da superior do talude com detalhe para a feição erosiva oriunda principalmente por ação antrópica.

Na área em questão há ocorrência de processo erosivo ativo. O talude inclinado associado à litologia arenosa e parcialmente coberta por gramíneas é susceptível à implantação e progradação desses processos. Em termos de uso e ocupação do solo, a área é utilizada para cultivo e a atividade antrópica no local é intensa, contribuindo para gerar algumas feições erosivas.

Em relação à campanha anterior não foi identificado evolução do processo erosivo no local monitorado. As cotas de topo e base e a inclinação do talude mantiveram-se inalterados, assim como a cota no nível da água.

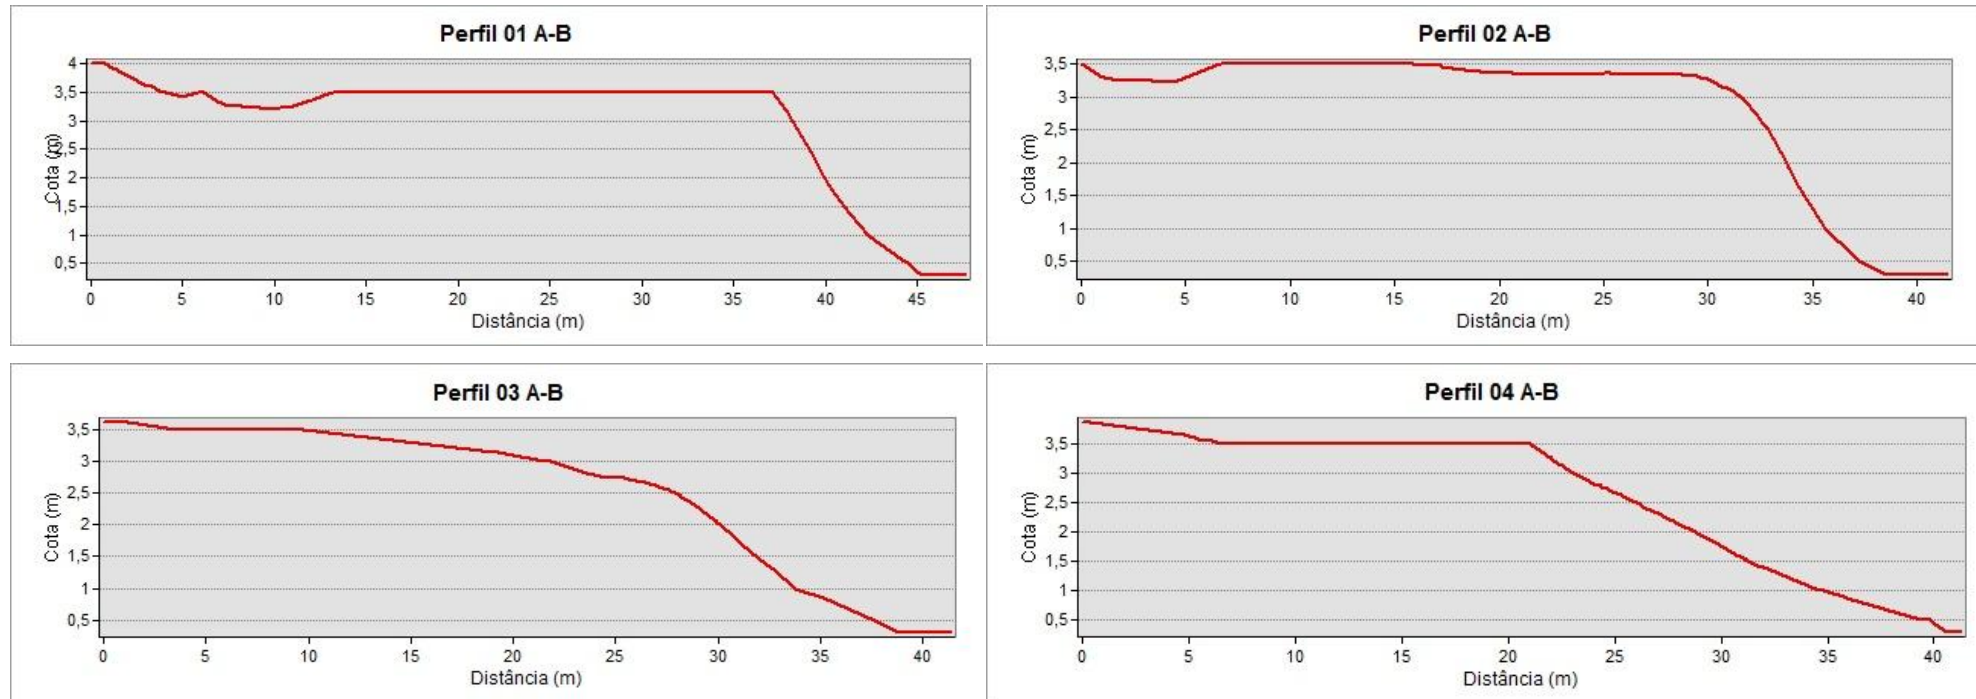
Figura 26 - Perfis de elevação gerados a partir modelo numérico de terreno da área de monitoramento 5.1A.

Denominação da Estação	5.1A
Dado do Levantamento	26/11/2017
Município	Piaçabuçu - AL
Cota Média do Nível da Água (m)	0,21
Cota Média da Base do Talude (m)	0,80
Cota Média do Topo do Talude (m)	2,88
Posto Hidrométrico de Propriá Vazão média (m ³ /s)	565
Inclinação Média do Talude no Perfil 01	25,50°
Inclinação Média do Talude no Perfil 02	23,00°
Inclinação Média do Talude no Perfil 03	10,96°
Inclinação Média do Talude no Perfil 04	12,85°

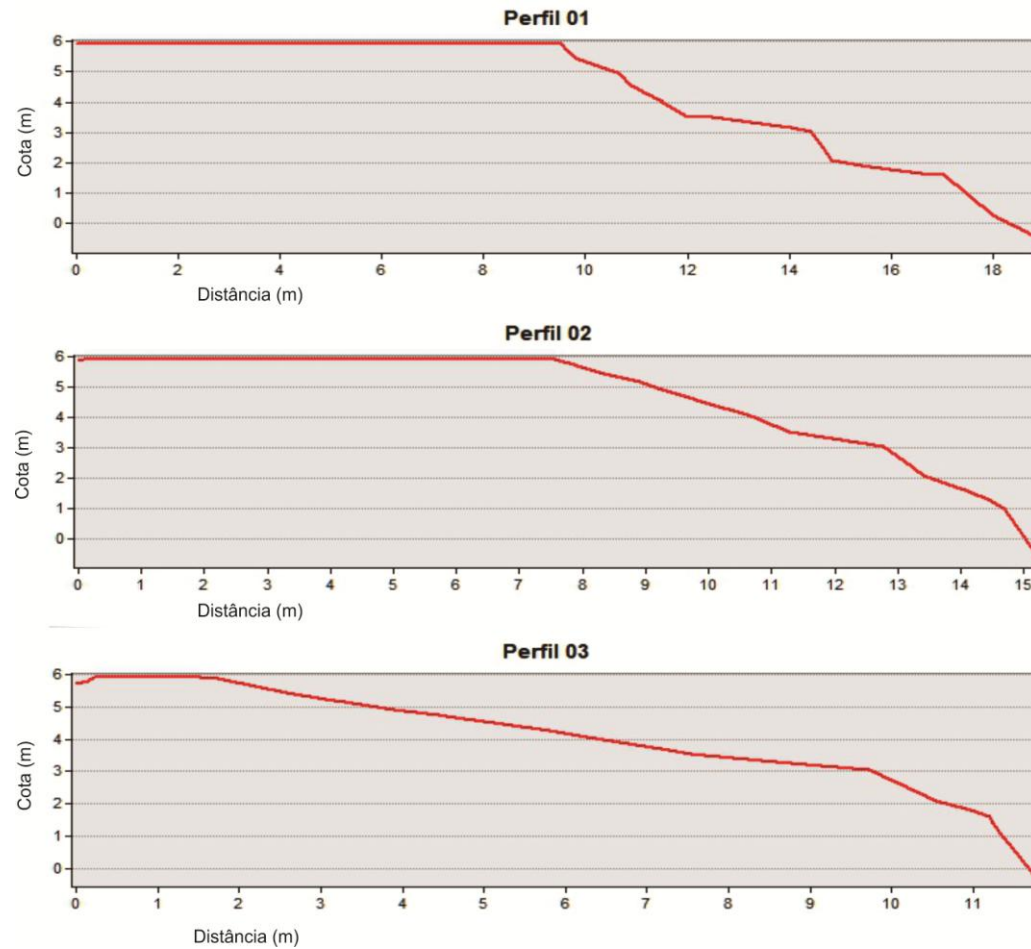
Figura 29 - Perfis de elevação gerados a partir modelo numérico de terreno da área de monitoramento 5.1B.

Denominação da Estação	5.1B
Data do Levantamento	26/11/2017
Município	Piaçabuçu - AL
Cota Média do Nível da Água (m)	-0,670
Cota Média da Base do Talude (m)	0,670
Cota Média do Topo do Talude (m)	4,102
Posto Hidrométrico de Propriá Vazão média (m ³ /s)	565
Inclinação Média do Talude no Perfil 01	34,77°
Inclinação Média do Talude no Perfil 02	43,10°
Inclinação Média do Talude no Perfil 03	32,72°

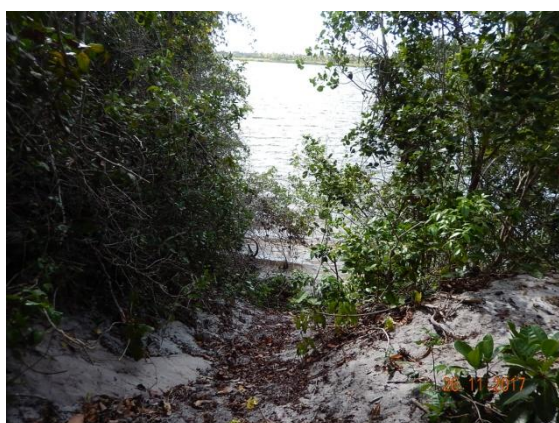
Foto 45 - Feição erosiva existente no local.

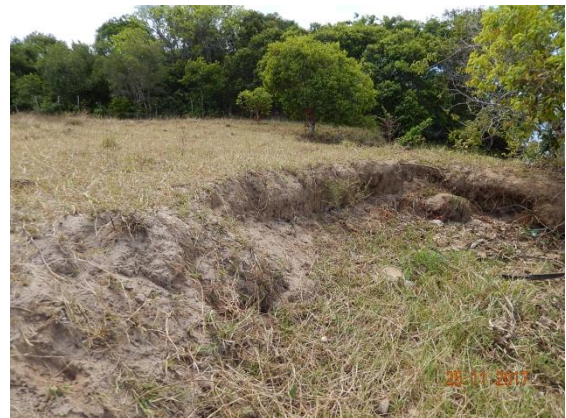
Foto 50 - Detalhe do talude erodido.

Na área em apreço foi verificada a ocorrência de processo erosivo ativo, o substrato é francamente arenoso e altamente friável e o talude está parcialmente coberto por gramíneas. A área é utilizada para pastagem de animais e cultivo de coco.

Em relação à campanha anterior não foi identificada evolução significativa do processo erosivo no local monitorado. As cotas de topo, base e a inclinação do talude mantiveram-se inalterados, assim como a cota no nível da água.

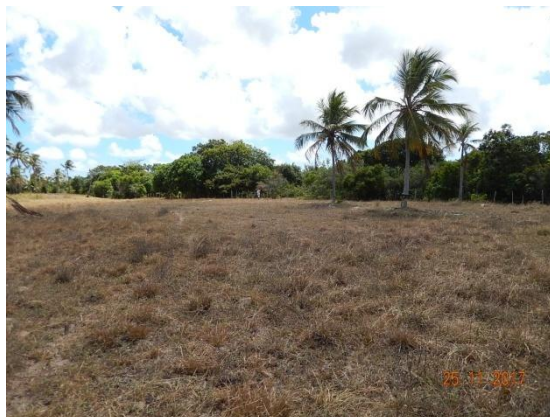
Foto 51 - Vista geral da parte superior do talude utilizada com área de cultivo de coqueiros e pastagem para criação de animais.

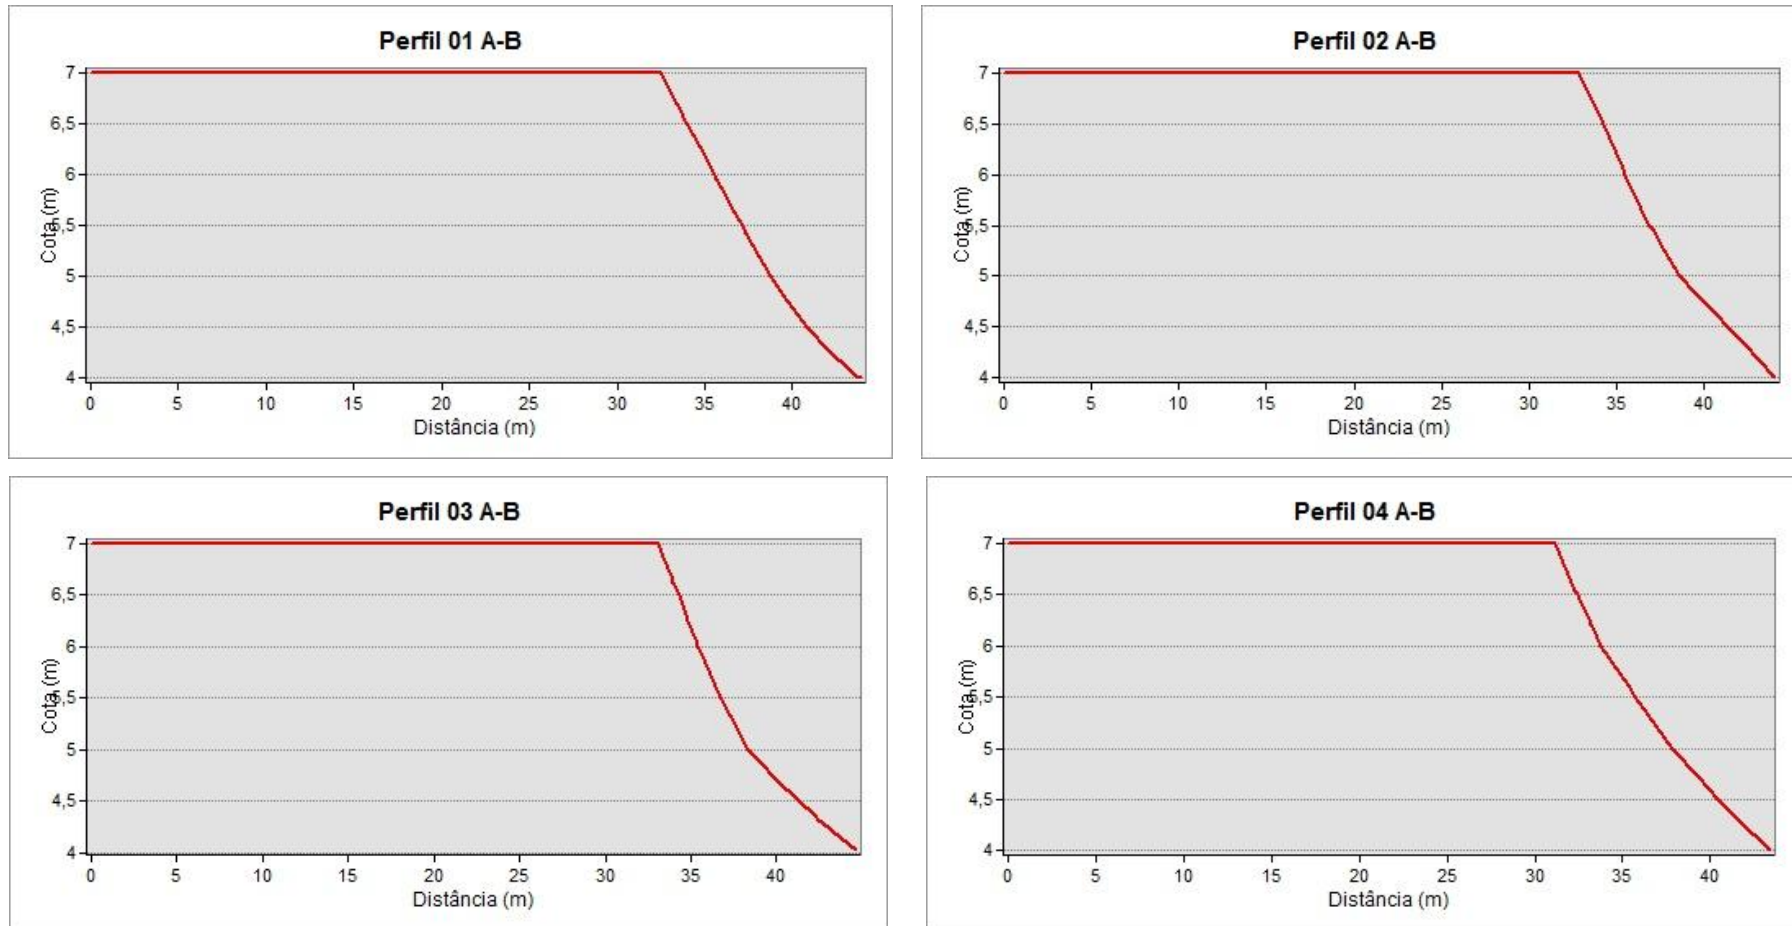
Figura 35 - Perfis de elevação gerados a partir modelo numérico de terreno da área de monitoramento B-05.

Denominação da Estação	B05
Data do Levantamento	27/11/2017
Município	Traipu - AL
Cota Média do Nível da Água (m)	4,02
Cota Média da Base do Talude (m)	4,82
Cota Média do Topo do Talude (m)	7,34
Posto Hidrométrico de Pão de Açúcar	
Vazão média (m³/s)	579
Inclinação Média do Talude no Perfil 01	20,77°
Inclinação Média do Talude no Perfil 02	19,68°
Inclinação Média do Talude no Perfil 03	20,20°
Inclinação Média do Talude no Perfil 04	14,06°

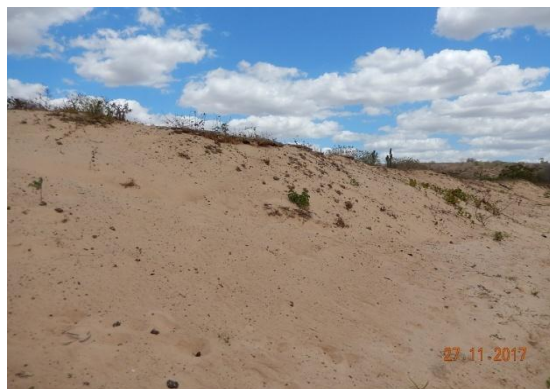
Foto 56 - Talude exposto com intenso pisoteamento de animais.

Na área em questão há ocorrência de processo erosivo ativo. A litologia é arenosa, o talude marginal é afetado principalmente pelo solapamento da base ocasionado pela ação das ondas. A erosão eólica também é significativa e causa o transporte dos sedimentos inconsolidados. Em termos de uso e ocupação do solo, a área também é utilizada para a criação de animais e o intenso pisoteamento que intensifica a erosão.

Em relação à campanha anterior não foi identificada evolução significativa do processo erosivo no local monitorado. As cotas de topo, base e a inclinação do talude mantiveram-se inalterados assim como o nível da água.

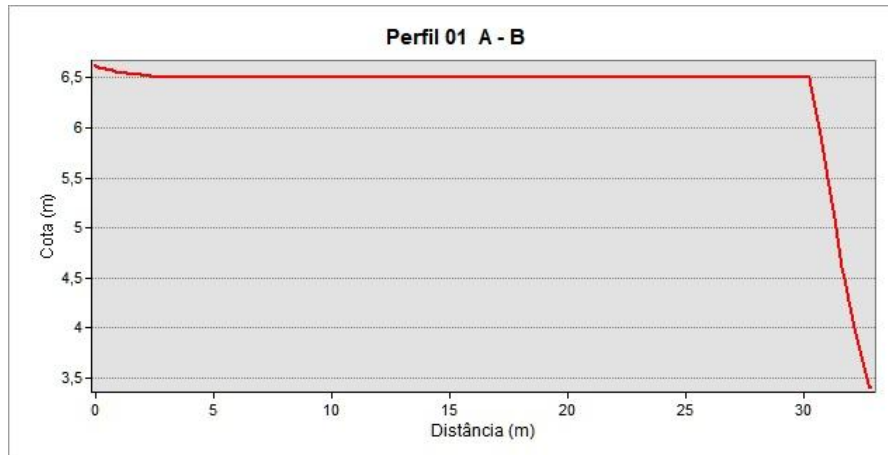
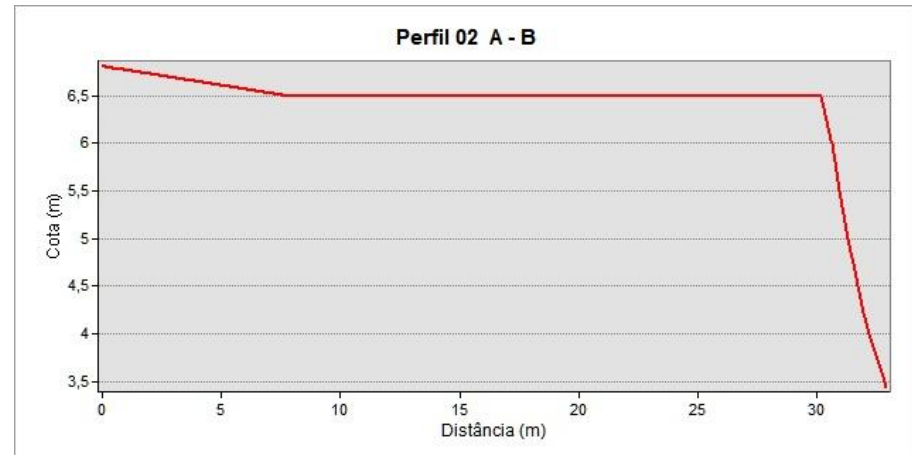
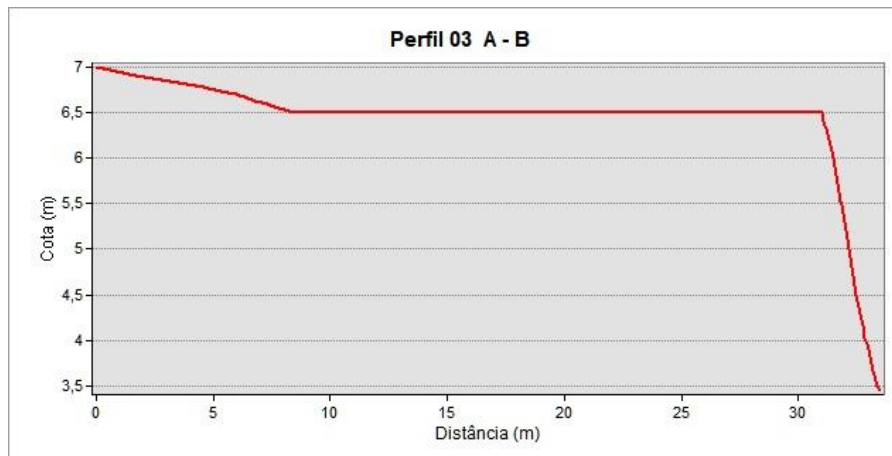
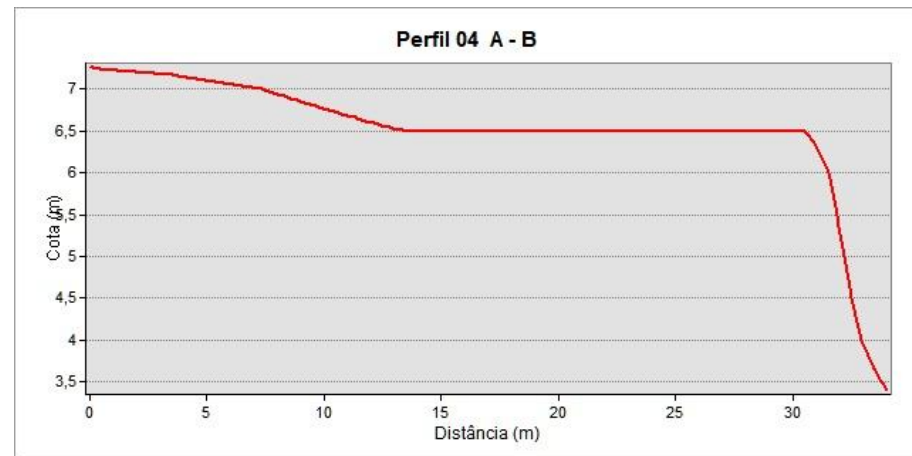
Figura 38 - Perfis de elevação gerados a partir modelo numérico de terreno da área de monitoramento B-06.

Denominação da Estação	B06
Data do Levantamento	27/11/2017
Município	Gararu - SE
Localidade	Gararu II
Cota Média do Nível da Água (m)	3,63
Cota Média da Base do Talude (m)	3,63
Cota Média do Topo do Talude (m)	6,60
Posto Hidrométrico de Propriá	
Vazão média (m³/s)	575
Inclinação Média do Talude no Perfil 01	48,72°
Inclinação Média do Talude no Perfil 02	48,69°
Inclinação Média do Talude no Perfil 03	48,52°
Inclinação Média do Talude no Perfil 04	50,99°

Em relação à campanha anterior foi identificado evolução no processo erosivo no local monitorado. Não ocorreu alteração na cota de topo do talude, porem foi identificado erosão de 0,5 cm do topo e da base do talude, a inclinação do talude manteve-se inalterada assim como o nível da água.

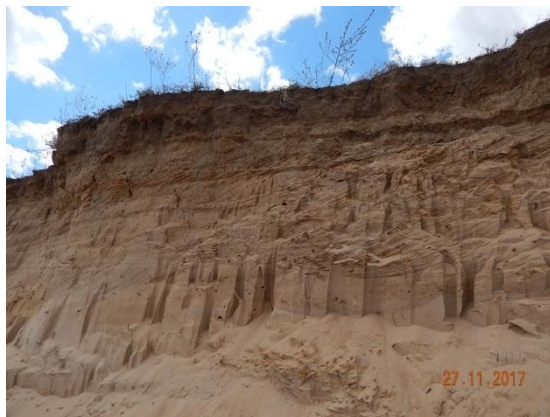
Foto 61 - Detalhe do intenso processo erosivo e acentuada inclinação do talude.

Na área em apreço ocorre intenso processo erosivo que se instala sobre o substrato francamente arenoso e altamente friável. A erosão do talude marginal se propaga principalmente em função do solapamento da base do talude pela ação das ondas. O topo do talude está exposto sem cobertura vegetal.

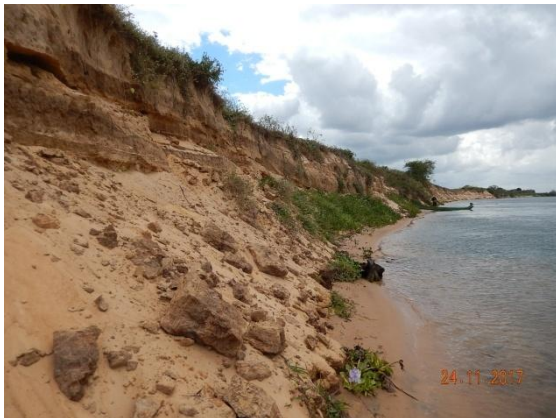
Foto 70 - Perfil longitudinal das paredes do talude com destaque para a elevada inclinação.

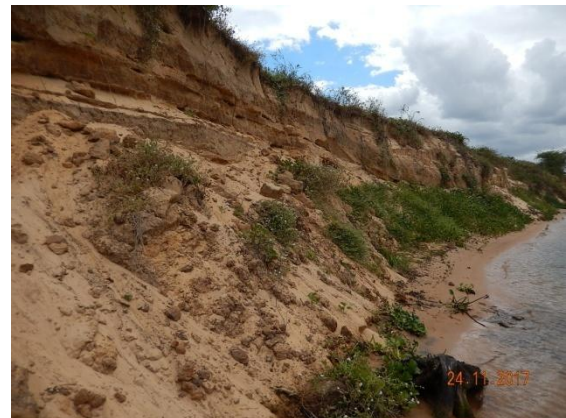
Foto 71 - Intenso processo de erosão com destaque para o desmoronamento de parte do talude.

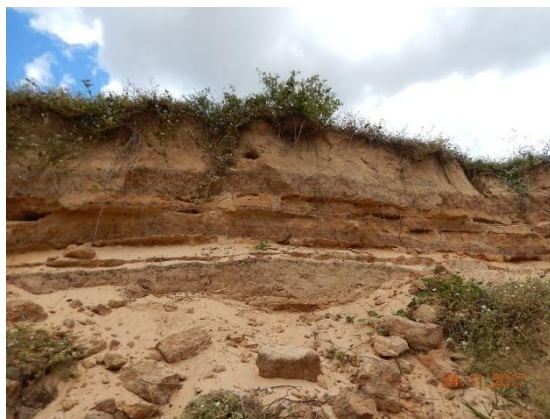
Foto 72 - Vista geral da frente do talude com detalhe na erosão.
