**Subprograma de
Monitoramento dos
Processos Erosivos
RELATÓRIO 05**

**Programa de Monitoramento
do Rio São Francisco Durante
o Período de Vazão Reduzida**

**PROGRAMA DE MONITORAMENTO DO RIO SÃO FRANCISCO DURANTE O
PERÍODO DE VAZÃO REDUZIDA**

RELATÓRIO 05

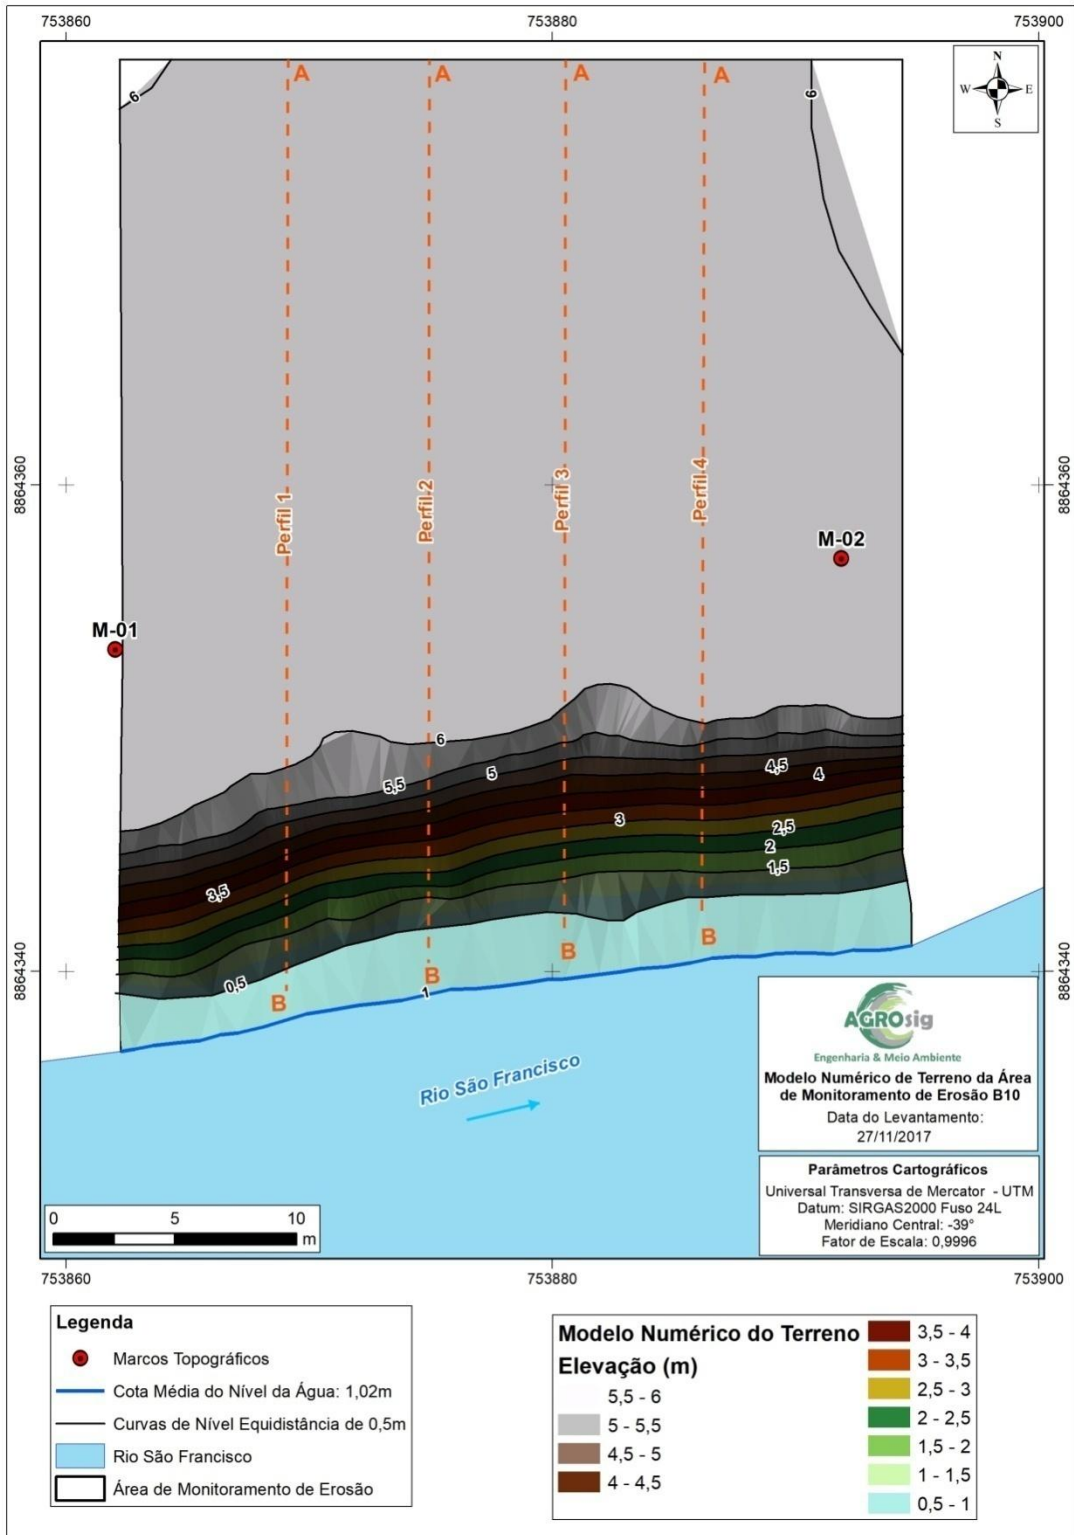
Figura 46 - Modelo Numérico de Terreno da Área B-10.

O Modelo Numérico de Terreno (MNT) da área de monitoramento B-10 (Figura 46) foi elaborado a partir a coleta pontos em campo. Nesta etapa buscou-se detalhar a morfologia das feições erosivas que ocorrem no local por meio da coleta de uma densa nuvem de pontos, situados principalmente nas linhas de topo e base do talude.

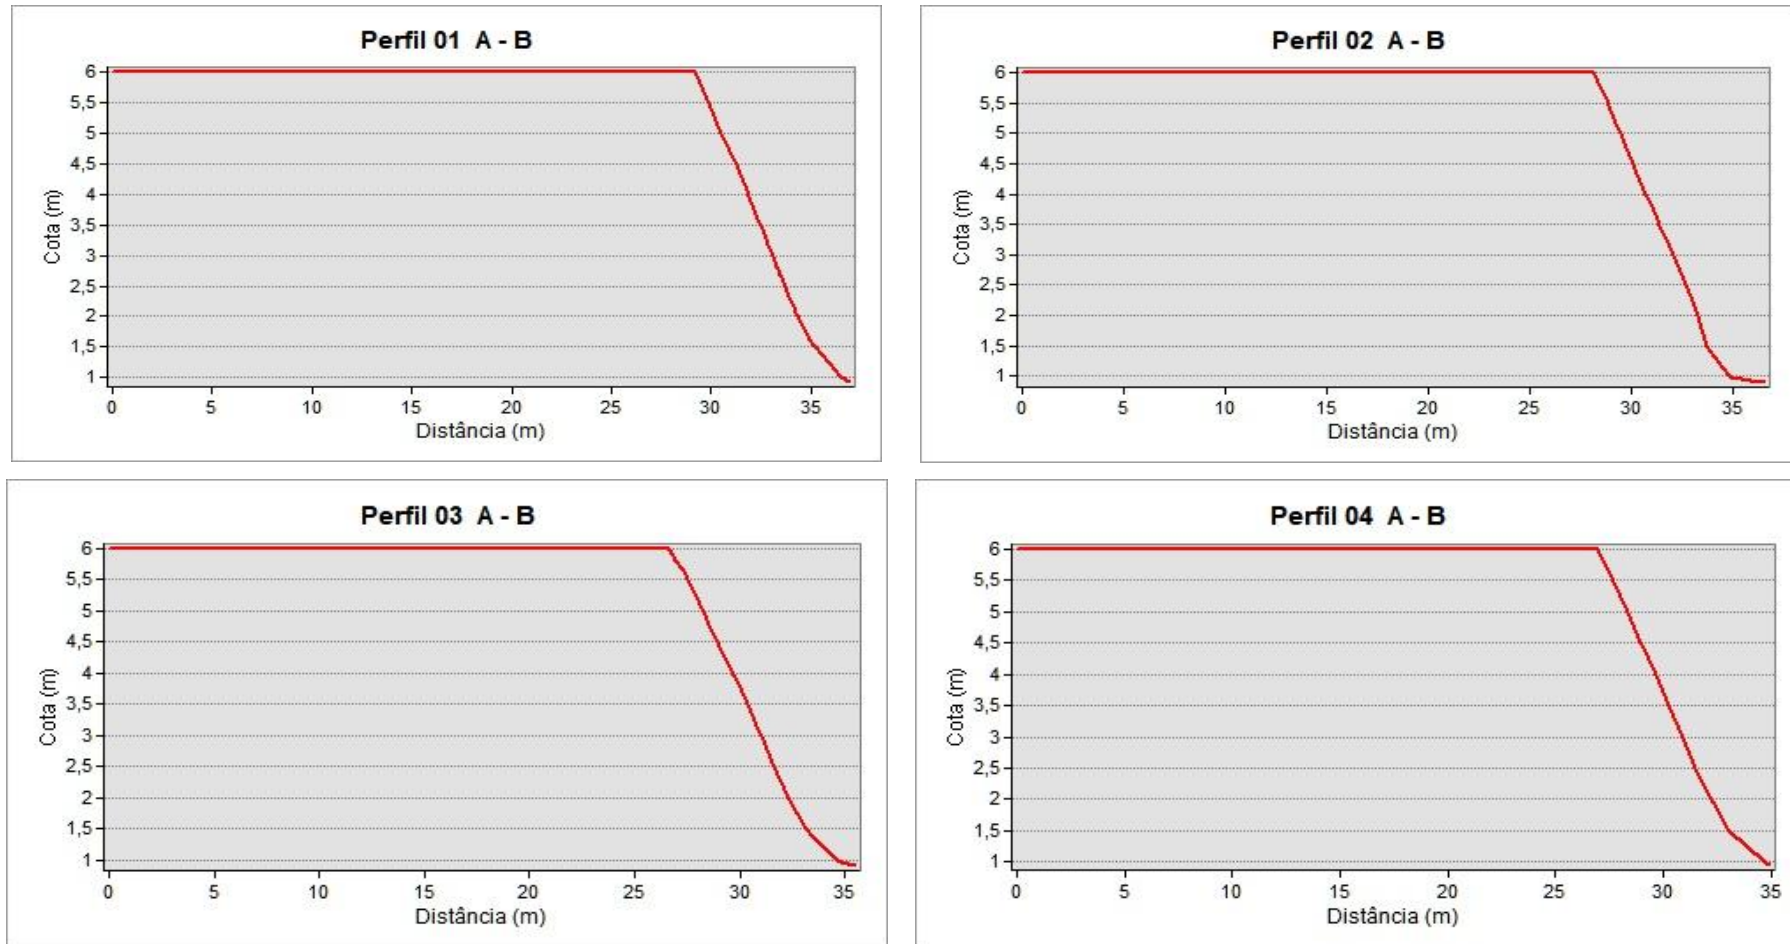
Figura 47 - Perfis de elevação gerados a partir modelo numérico de terreno da área de monitoramento B-10.

A partir da geração do modelo digital de terreno da área, foram obtidos os parâmetros morfométricos relacionados no Quadro 47. Ainda, a partir deste mesmo MNT foram produzidas as curvas de nível com equidistância vertical de 0,5 m que ocorrem no local e projetados perfis de elevação transversais para avaliação da morfodinâmica da área de interesse (Figura 47).

Denominação da Estação	B10
Data do Levantamento	25/11/2017
Município	Igreja Nova - AL
Cota Média do Nível da Água (m)	0,55
Cota Média da Base do Talude (m)	1,04
Cota Média do Topo do Talude (m)	6,16
Posto Hidrométrico de Propria	
Vazão média (m³/s)	570
Inclinação Média do Talude no Perfil 01	37,39°
Inclinação Média do Talude no Perfil 02	38,46°
Inclinação Média do Talude no Perfil 03	36,09°
Inclinação Média do Talude no Perfil 04	38,14°

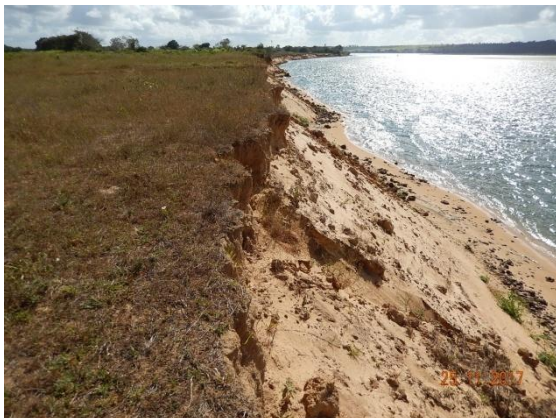
Foto 75 - Perfil longitudinal do topo do talude.

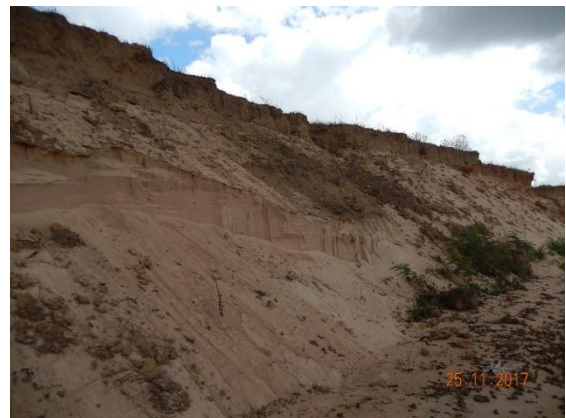
Foto 76 - Desmoronamento da base.

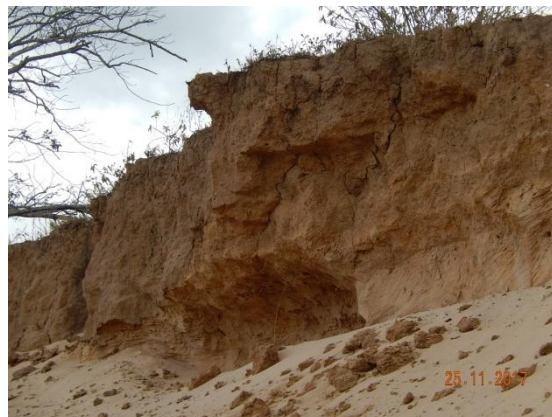
Foto 77 - Solapamento da base do talude em função da ação das ondas.
