Subprograma de  
Monitoramento dos  
Processos Erosivos  
**RELATÓRIO 13**

Programa de Monitoramento  
do Rio São Francisco Durante  
o Período de Vazão Reduzida

OSA 2015-088

Novembro de 2018

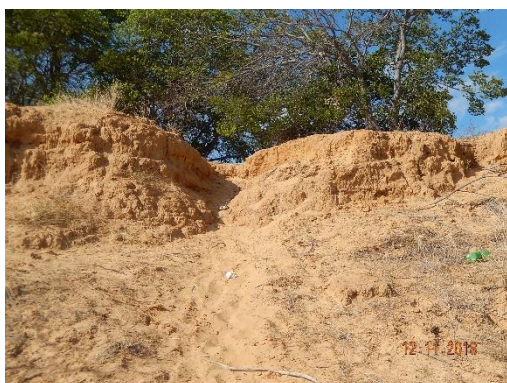
**Foto 3- Vista frontal do talude exposto.**

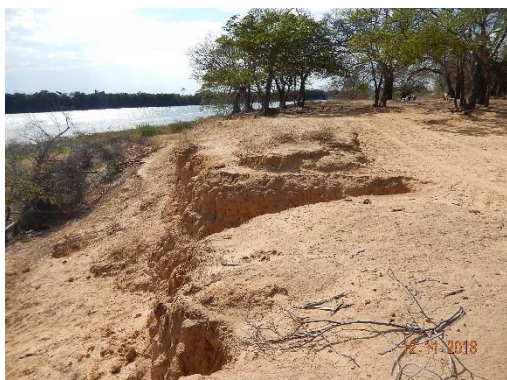
**Foto 5- Vista longitudinal da parte superior do talude.**

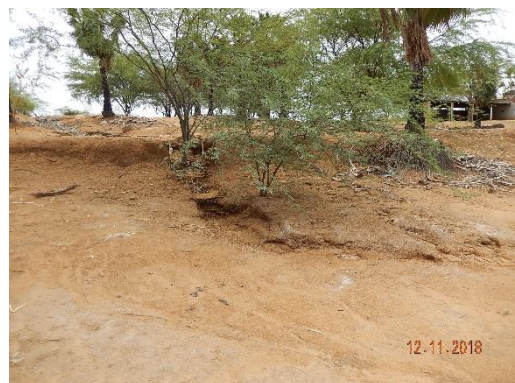
**Foto 10-Perfil transversal da base do talude.**

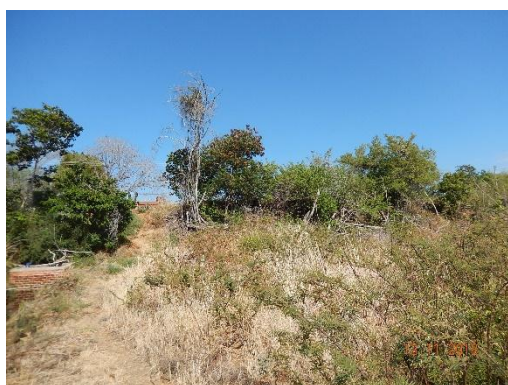
**Foto 15 - Detalhe da porção frontal do talude.**

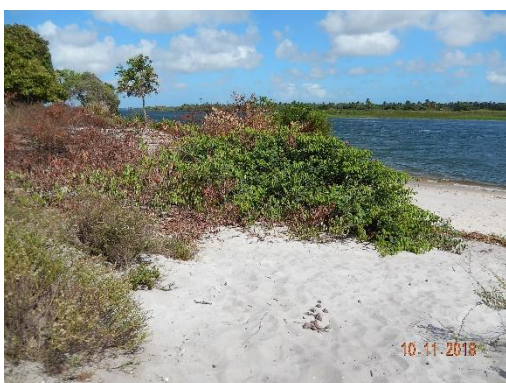
**Foto 41 - Vista superior do talude.**

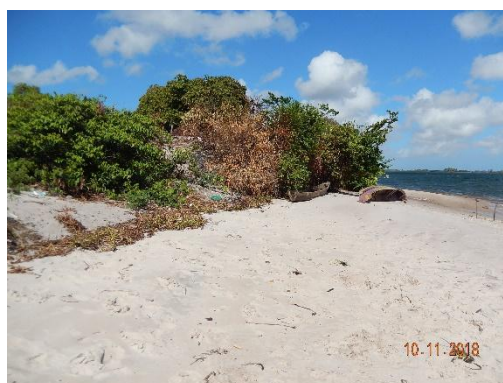
**Foto 42 - Perfil transversal da base do talude.**

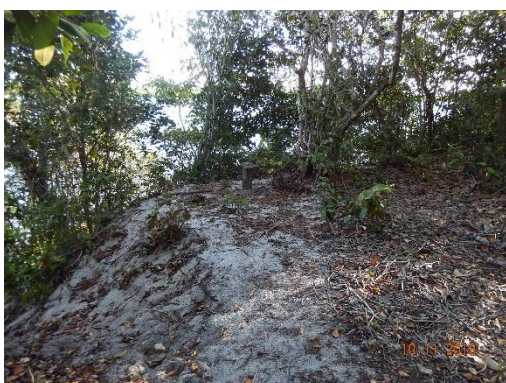
**Foto 46 - Feição erosiva existente no local.**

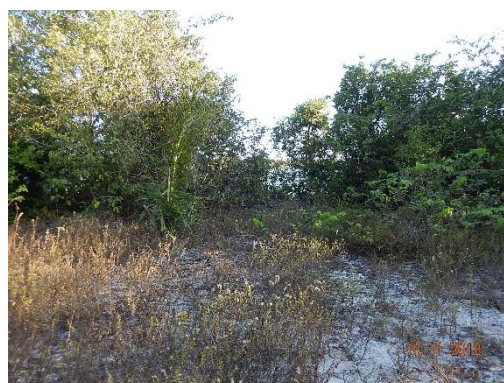
**Foto 47 - Vista da porção superior do talude.**

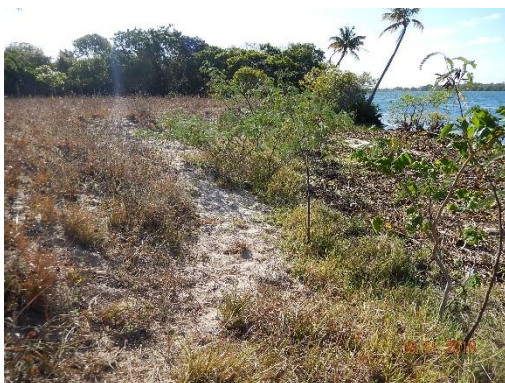
**Foto 50 - Vista longitudinal do talude.**

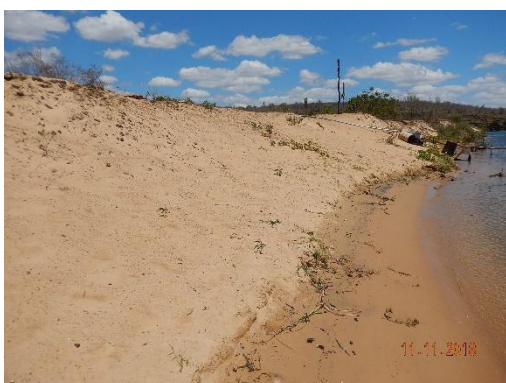
**Foto 55- Perfil longitudinal do talude monitorado.**

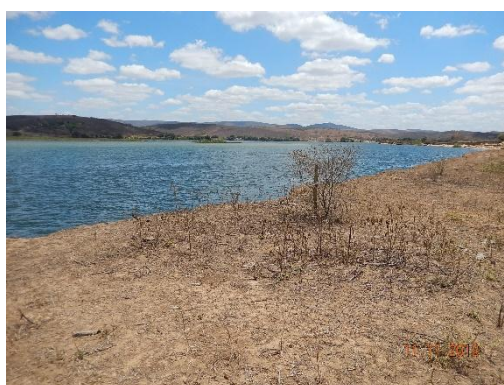
**Foto 61 - Vista superior do talude.**

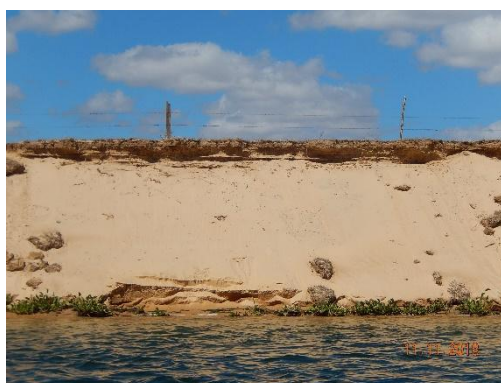
**Foto 68 - Detalhe do solapamento da base do talude.**

A área é alvo de processo erosivo ativo que advém substrato é francamente arenoso e altamente friável e afetado pelo solapamento da base do talude pela ação das ondas. A

erosão eólica é relevante no transporte dos sedimentos, o topo do talude nesta época do ano não é recoberto de gramíneas.

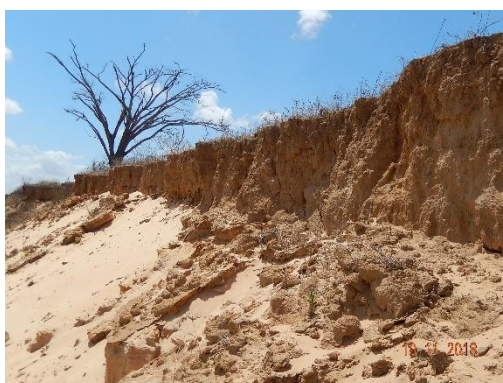
**Foto 78-Detalhe do solapamento de topo do talude.**
