Subprograma de
Monitoramento dos
Processos Erosivos
RELATÓRIO 04

Programa de Monitoramento
do Rio São Francisco Durante
o Período de Vazão Reduzida

OSA 2015-088

Outubro de 2017

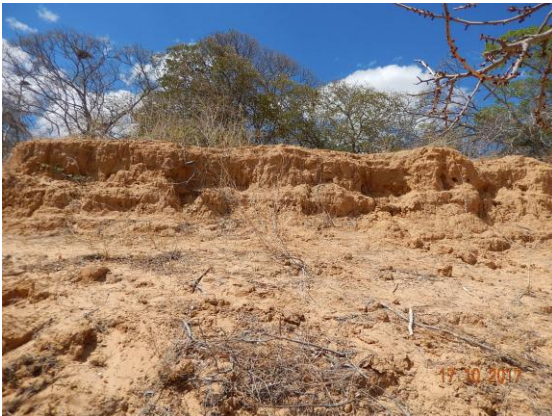
Foto 3 - Vista frontal do talude exposto.

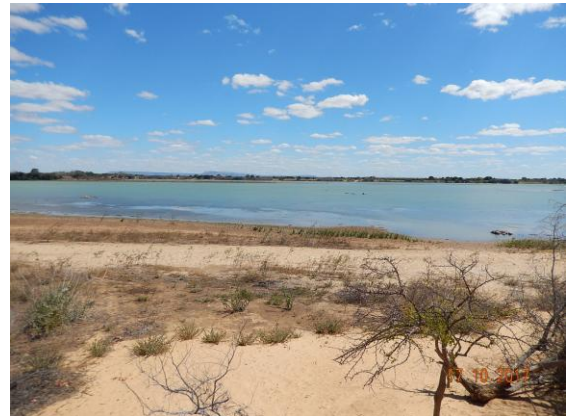
Foto 4 - Vista superior do talude em direção ao rio.

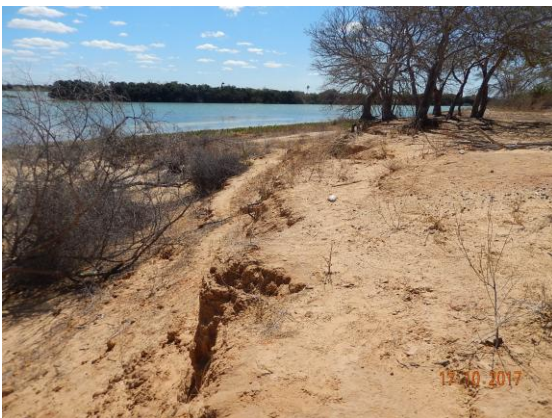
Foto 5 - Vista longitudinal da parte superior do talude.

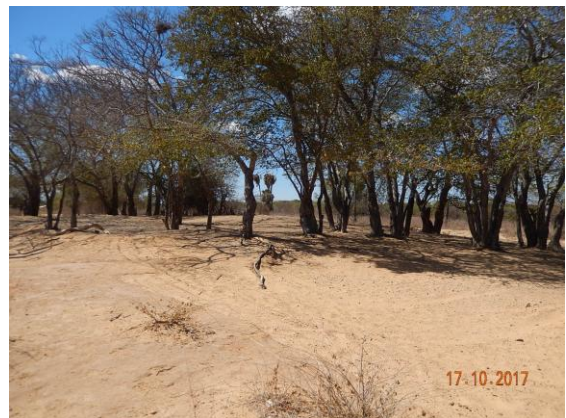
Foto 6 - Vista geral da porção superior do talude com indivíduos arbóreos isolados.

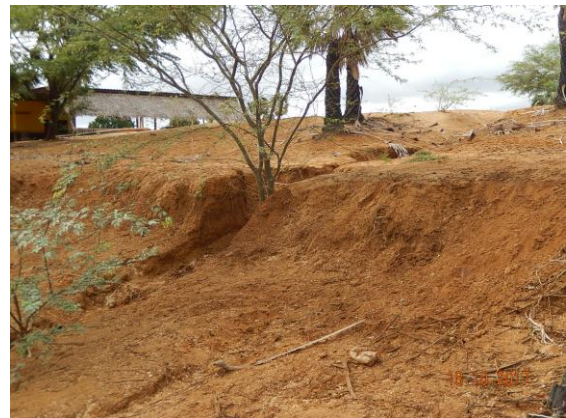
Foto 10- Perfil transversal da base do talude.

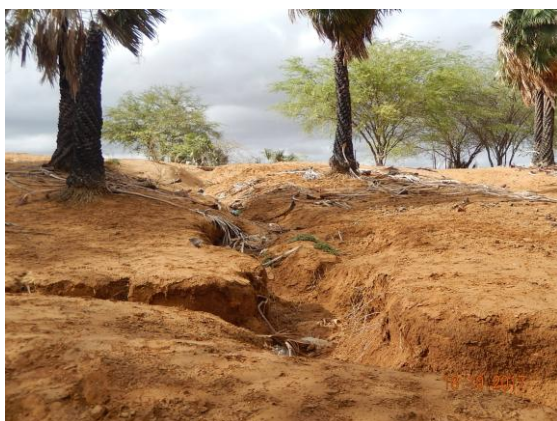
Foto 11- Vista transversal da feição erosiva monitorada.

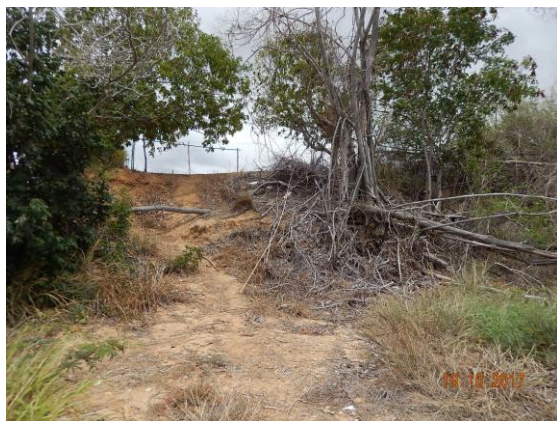
Foto 13 - Vista geral do talude.

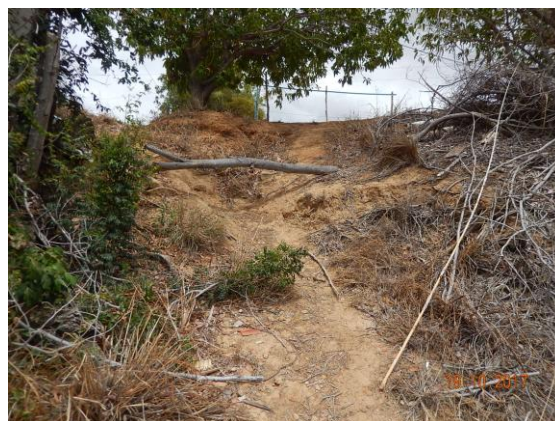
Foto 14 - Detalhe da porção frontal do talude.

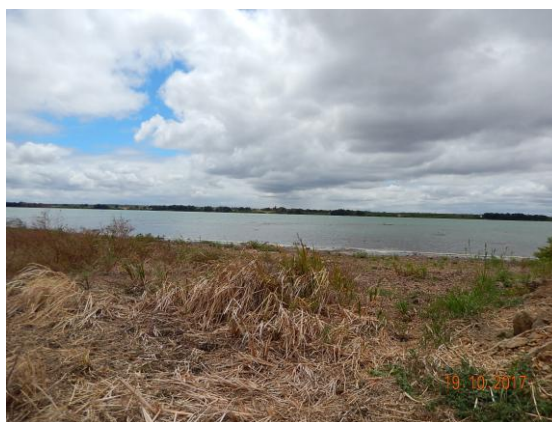
Foto 15 - Vista geral de a área monitorada partir da base do talude na direção da margem do rio.

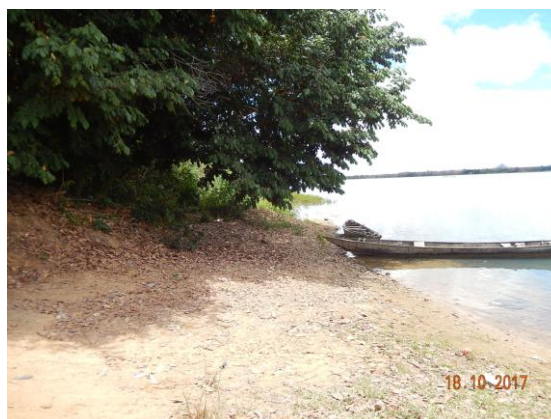
Foto 20 - Vista transversal do talude da margem do rio.

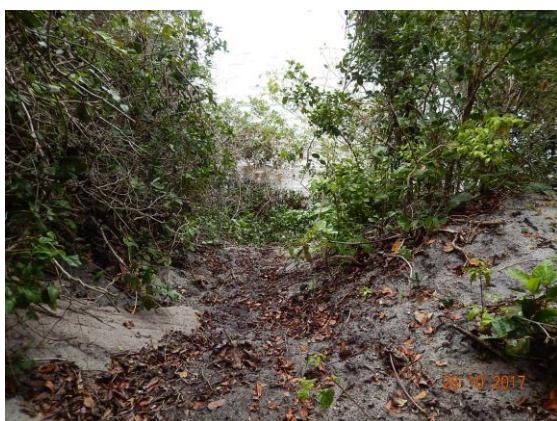
Foto 45 - Feição erosiva existente no local.

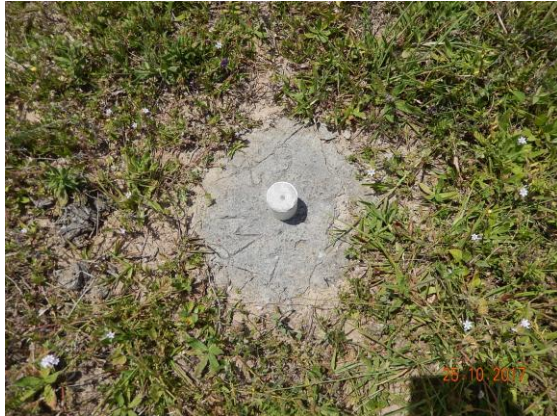
Foto 47 - Detalhe do marco topográfico M-01.

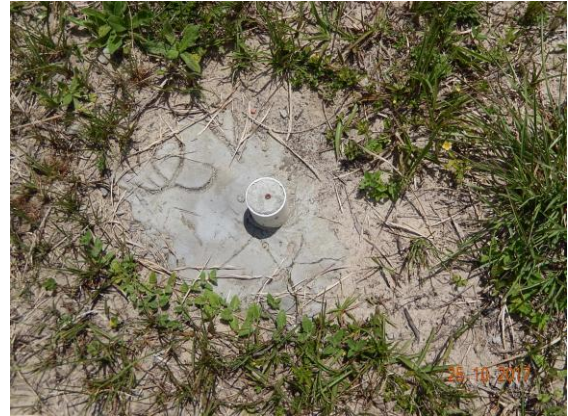
Foto 48 - Detalhe do marco topográfico M-02.

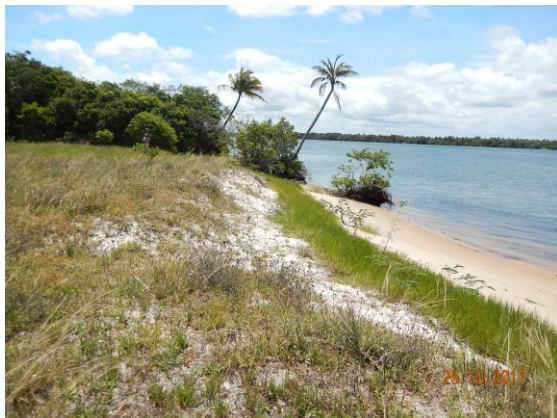
Foto 49 - Vista longitudinal do talude.

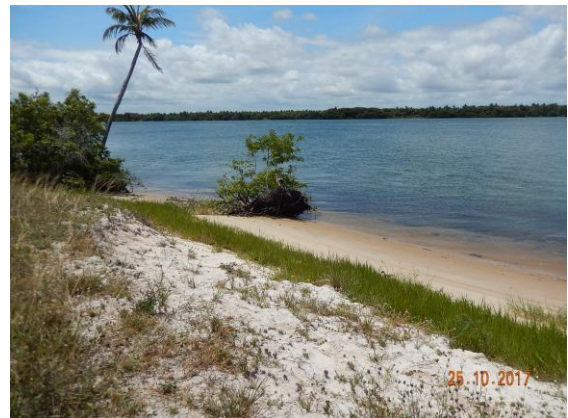
Foto 50 - Detalhe do talude erodido.

Na área em apreço foi verificada a ocorrência de processo erosivo ativo, o substrato é francamente arenoso e altamente friável e o talude está parcialmente coberto por gramíneas. A área é utilizada para pastagem de animais e cultivo de coco.

Em relação à campanha anterior não foi identificada evolução significativa do processo erosivo no local monitorado. As cotas de topo, base e a inclinação do talude mantiveram-se inalterados, assim como a cota no nível da água.

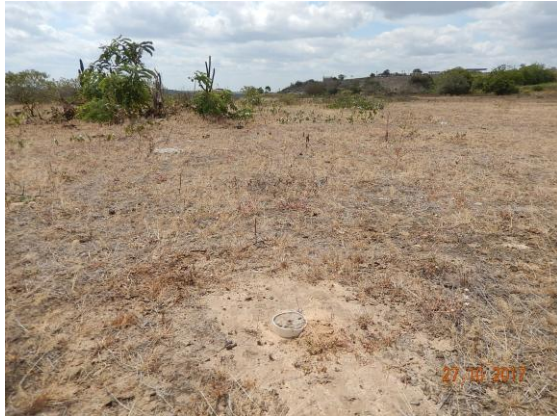
Foto 52 - Vista geral do topo do talude marco topográfico M-01.

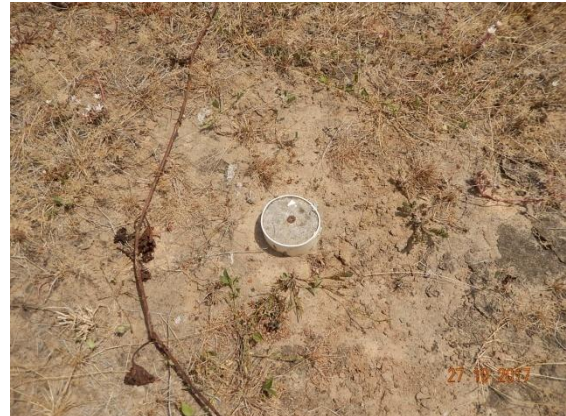
Foto 53 - Detalhe do marco topográfico M-02.

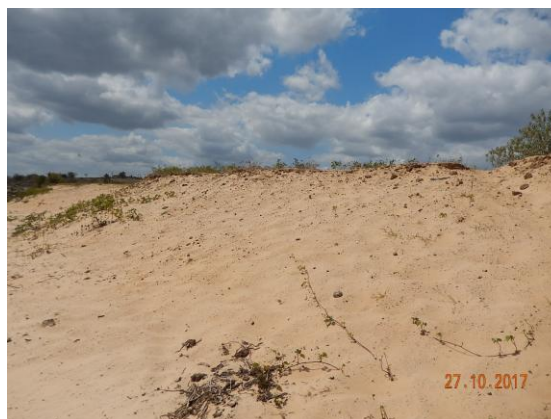
Foto 56 - Talude exposto com intenso pisoteamento de animais.

Na área em questão há ocorrência de processo erosivo ativo. A litologia é arenosa, o talude marginal é afetado principalmente pelo solapamento da base ocasionado pela ação das ondas. A erosão eólica também é significativa e causa o transporte dos sedimentos inconsolidados. Em termos de uso e ocupação do solo, a área também é utilizada para a criação de animais e o intenso pisoteamento que intensifica a erosão.

Em relação à campanha anterior não foi identificada evolução significativa do processo erosivo no local monitorado. As cotas de topo, base e a inclinação do talude mantiveram-se inalterados assim como o nível da água.

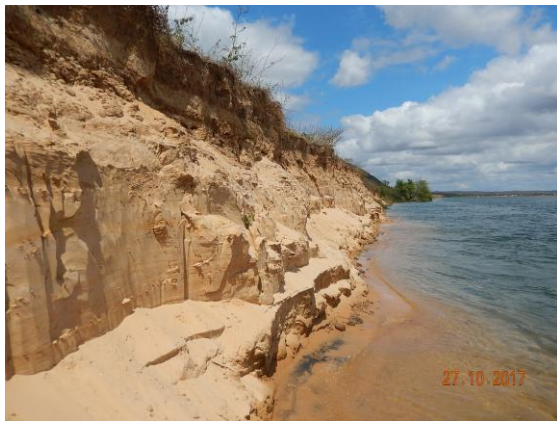
Foto 59 - Perfil do talude monitorado.

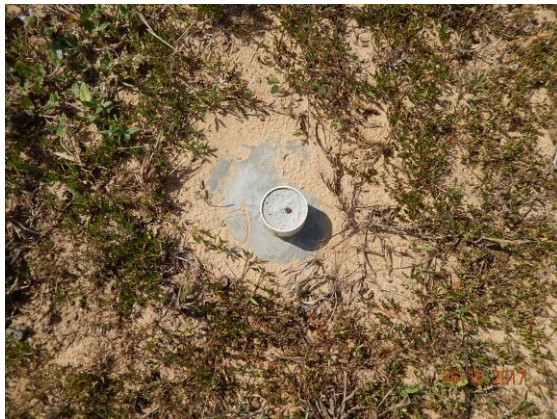
Foto 62 - Detalhe do Marco topográfico M-01.

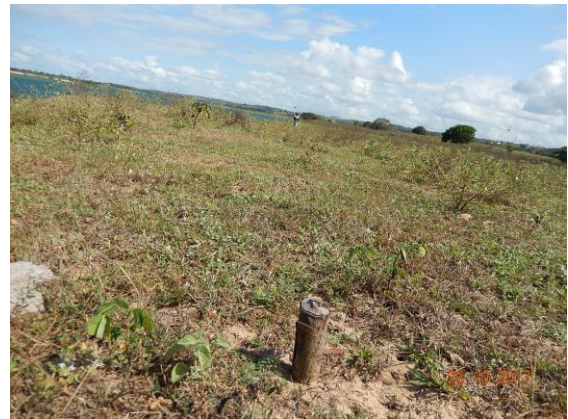
Foto 63 - Detalhe do Marco topográfico M-02.

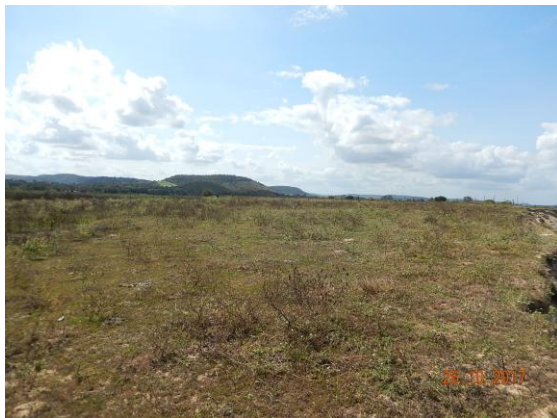
Foto 64 - Vista geral da parte superior do talude.

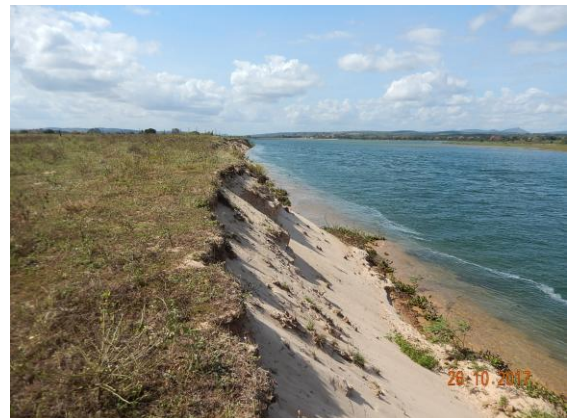
Foto 65 - Perfil longitudinal do talude.

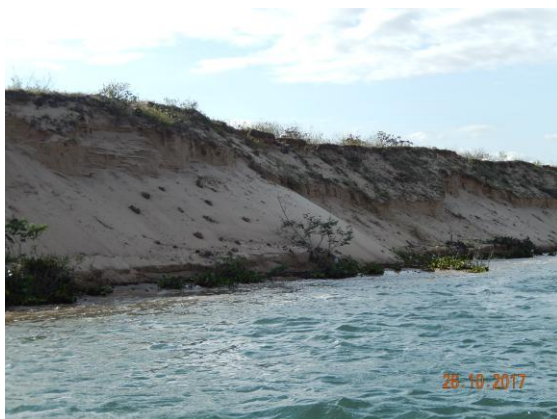
Foto 66 - Vista geral do intenso processo erosivo que ocorre na base do talude devido à ação das ondas.

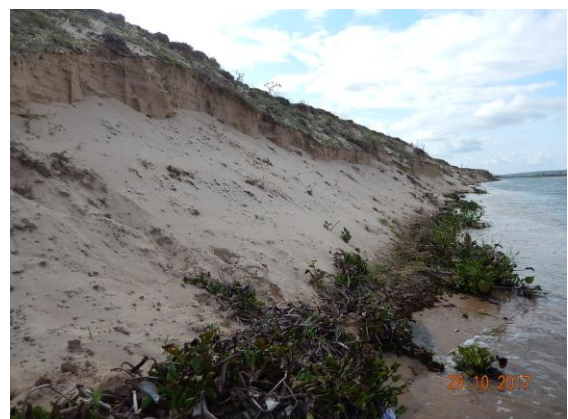
Foto 67 - Detalhe do solapamento da base do talude.

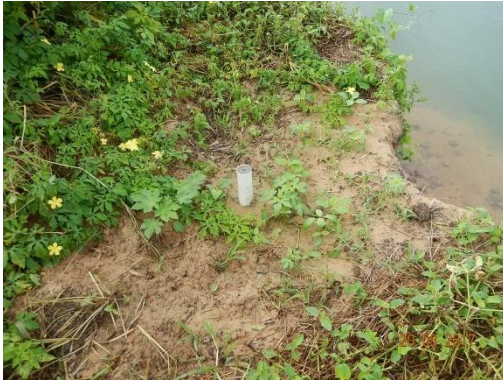
Foto 68 - Detalhe do marco topográfico M-02.

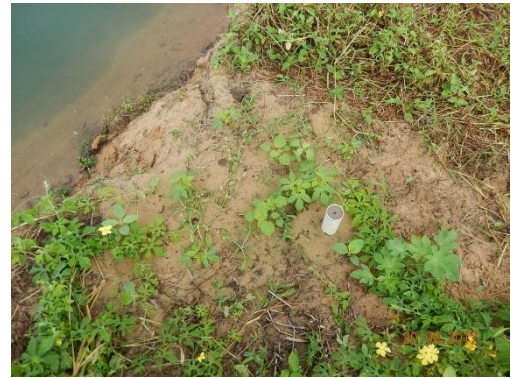
Foto 69 - Vista geral da parte superior do talude e do marco topográfico M-01.

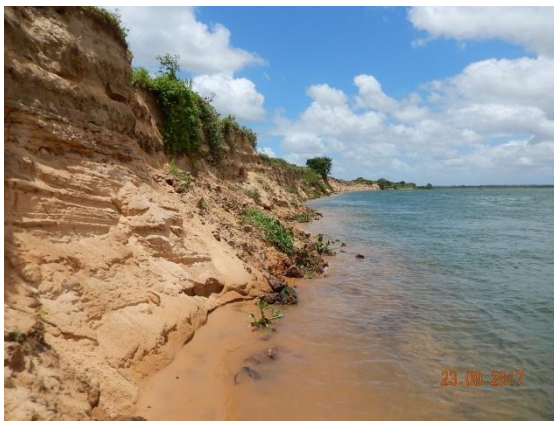
Foto 70 - Perfil longitudinal das paredes do talude com destaque para a elevada inclinação.

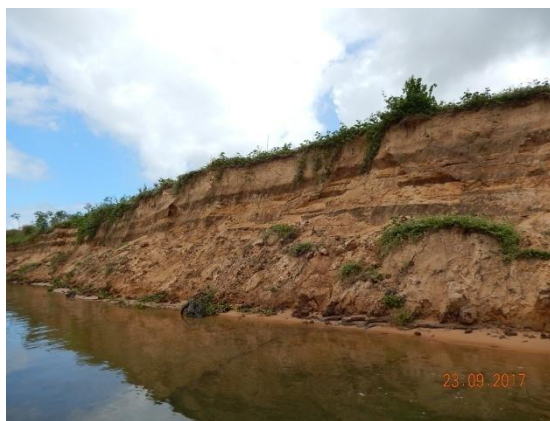
Foto 72 - Vista geral da frente do talude erodido.

O local é afetado por expressivo processo erosivo que se impõe sobre o substrato arenoso. O processo erosivo ocorre no talude marginal associado, principalmente ao solapamento da base do talude pela ação das ondas. O topo do talude é coberto por gramíneas. A erosão eólica é relevante no transporte dos sedimentos.

Em relação à campanha anterior foi identificada evolução no processo erosivo no local monitorado. Não ocorreu alteração na cota de topo do talude, porém foi identificada à erosão de 1,0m do topo. A base e a inclinação do talude mantiveram-se inalterados, assim como o nível da água.

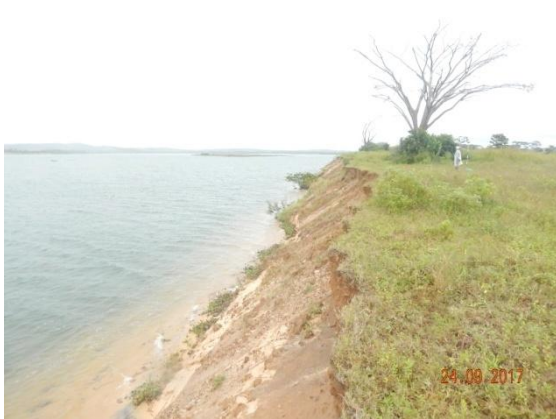
Foto 75 - Perfil longitudinal do topo do talude.
