Subprograma de Monitoramento da Intrusão da Cunha Salina

RELATÓRIO 11

Programa de Monitoramento do Rio São Francisco Durante o Período de Vazão Reduzida

Contrato
CTNE N° 92.2015.3000.00

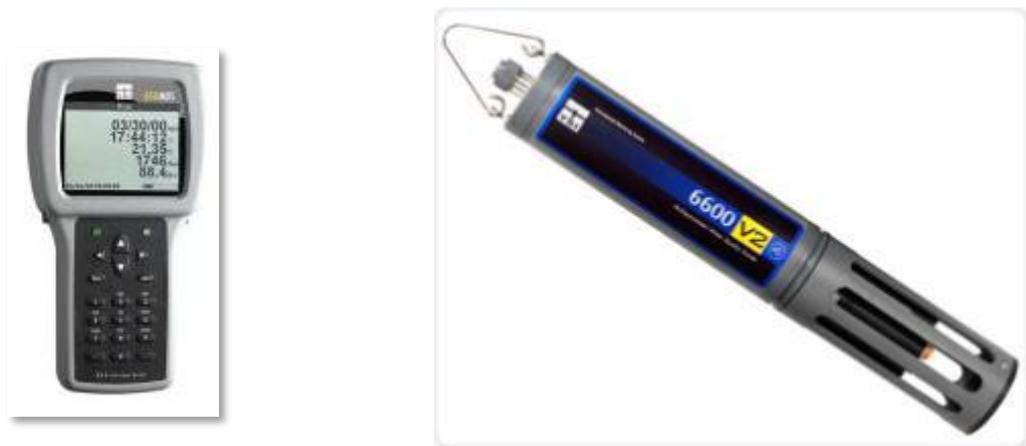
Figura 1 - Equipamento utilizado nas medições de temperatura, condutividade e salinidade: Sonda multiparamétrica marca YSI, modelo 6600 V2.

Para as medições de temperatura, condutividade e salinidade está sendo utilizada uma sonda multiparâmetro da marca da marca YSI, modelo 6600V2 (Figura 1). A sonda multiparamétrica dispõe de um *log* interno que permite o armazenamento dos dados de temperatura e salinidade em alta frequência.

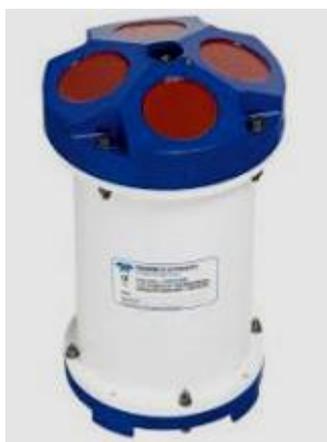
Figura 2 - Perfilador acústico de correntes.

Os componentes advectivos e difusivos do processo de mistura das águas salinas costeiras com as águas interiores são indissociáveis das velocidades e direções de correntes. Assim para a correta caracterização do comportamento das correntes serão efetuadas medições com Perfilador Acústico de Correntes por Efeito Doppler (ADCP) da marca Teledyne, modelo AQUADOPP (Figura 2). As medições serão executadas por meio de apoio logístico de uma embarcação onde o instrumento será instalado no sistema *down-looking*.

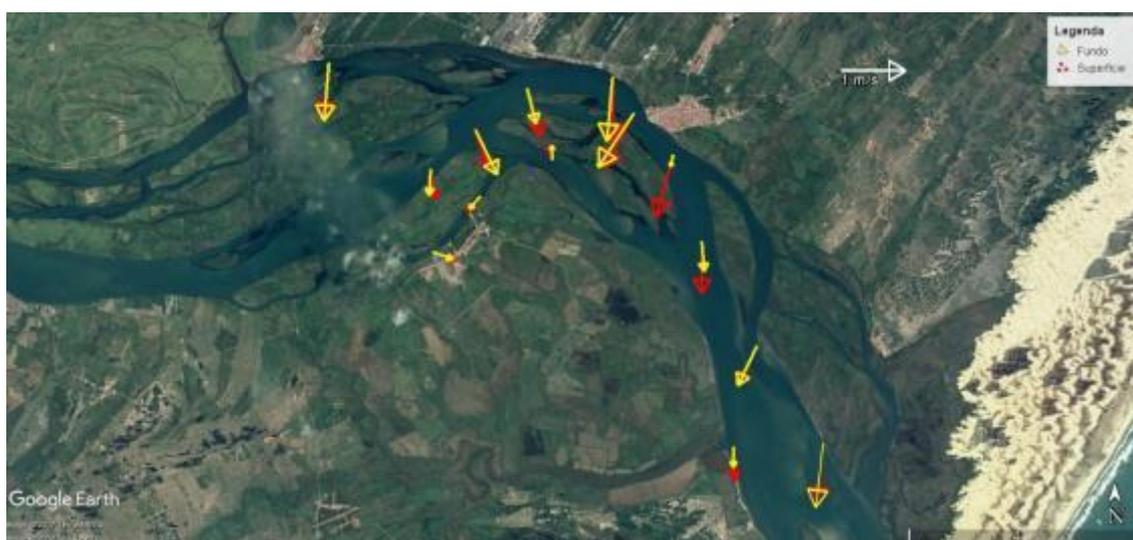
Figura 12 - Média vertical da velocidade e direção da corrente em cada estação amostral. Campanha 21 - Vazante 1 - 17/04/2018.

As medições longitudinais tiveram como objetivo registrar as variações espaço temporais das velocidades e direções de corrente, perfis de salinidade e temperatura. Estas medições ocorreram ao longo de dois dias, nos períodos de marés de vazante em enchente. A Figura 16 e a Figura 20 representam a média vertical para cada ponto amostral, na superfície e fundo. Nestas figuras fica evidente que as direções de correntes médias são bem variadas,

no entanto o vetor resultante, na maioria dos pontos, está orientado no sentido da vazante do estuário, o que é uma marca dos efeitos das descargas fluviais atuante.

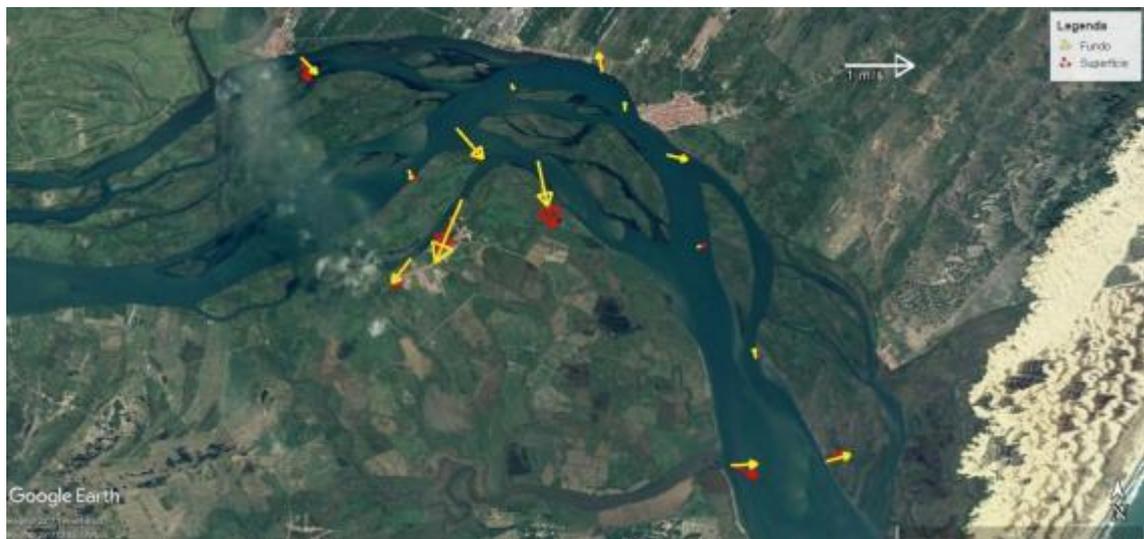
Figura 16 - Média vertical da velocidade e direção da corrente em cada estação amostral. Campanha 21 - Enchente 1 - 17/04/2018.

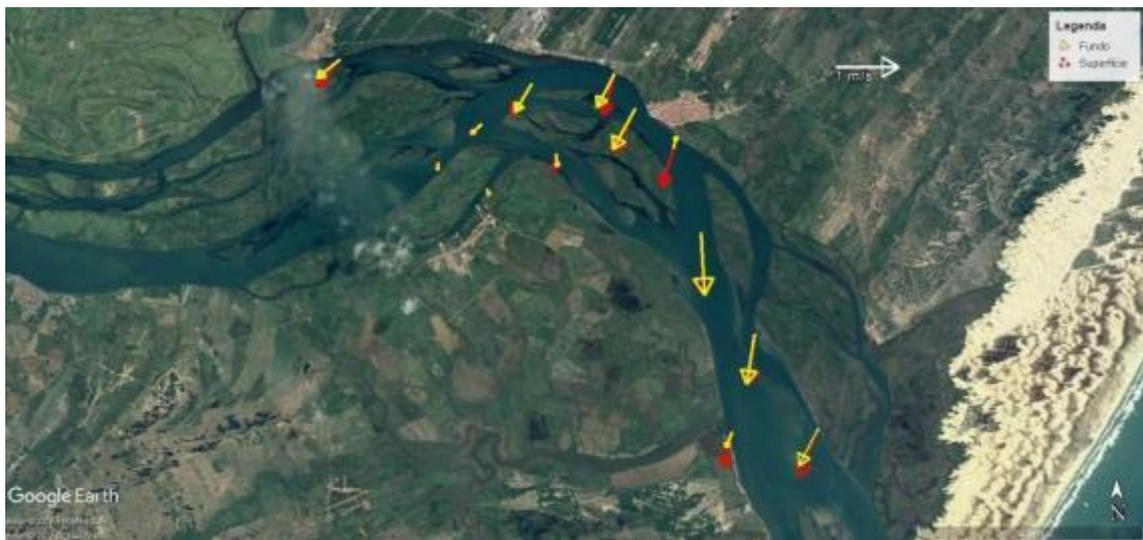
Figura 20 - Média vertical da velocidade e direção da corrente em cada estação amostral. Campanha 21 - Vazante 2 - 18/04/2018.

Em sequência, na Figura 20 até a Figura 27, os resultados apresentados para o segundo dia se repetem, com destaque ao resultado de salinidade, onde o valor registrado para o ESFD01 foi de 25,00 psu.

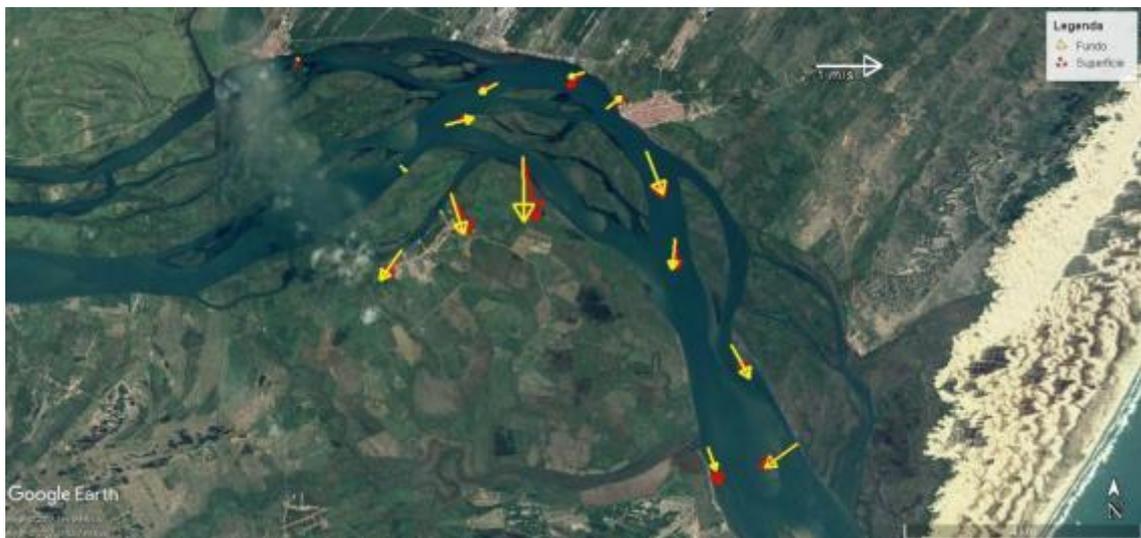
Figura 24 - Média vertical da velocidade e direção da corrente em cada estação amostral. Campanha 21 - Enchente 2 - 18/04/2018.

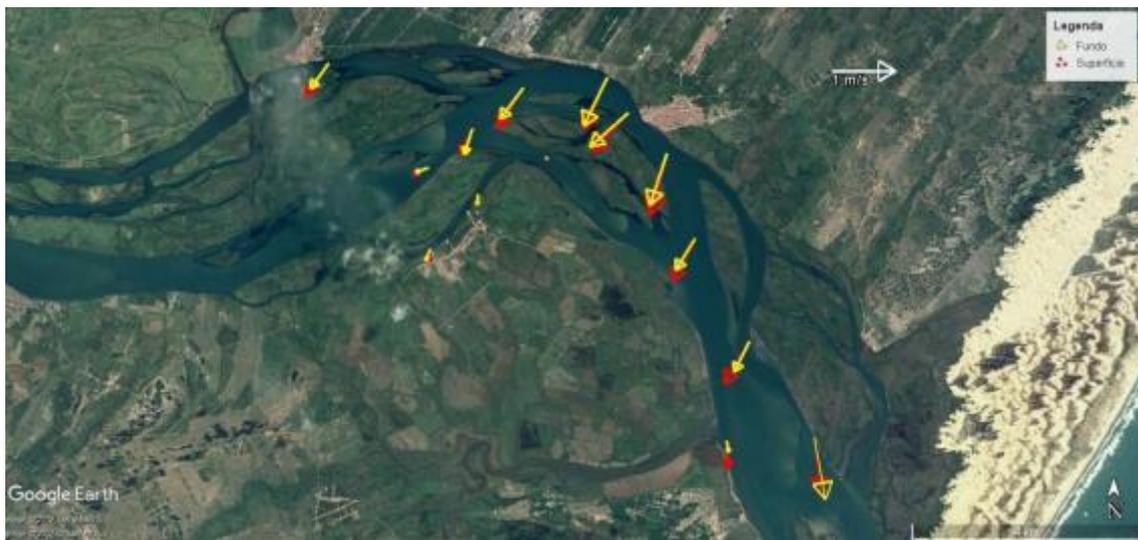
Figura 44 - Média vertical da velocidade e direção da corrente em cada estação amostral. Campanha 22 - Vazante 2 - 04/05/2018.

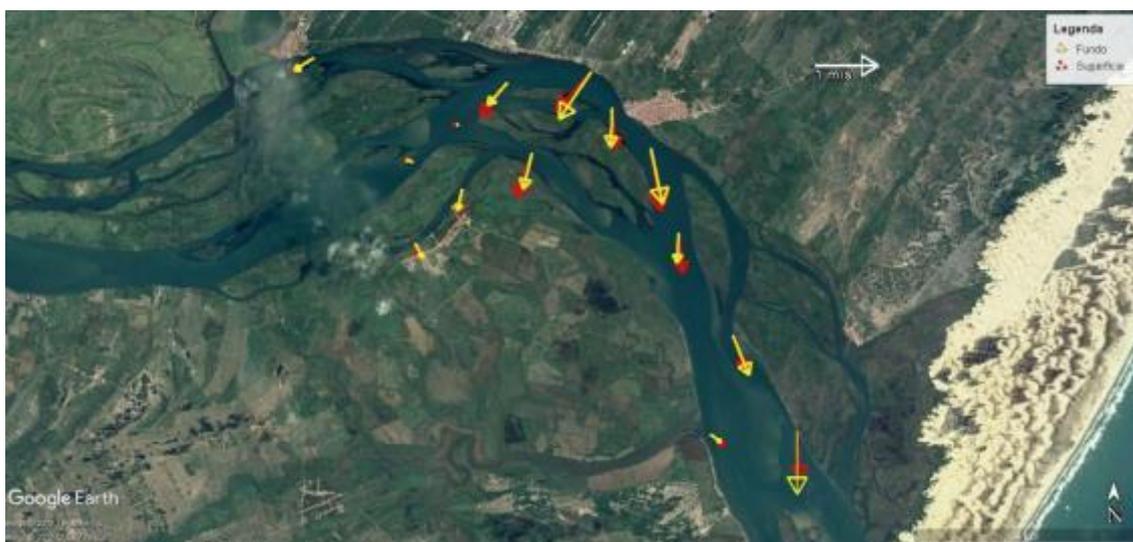
Figura 48 - Média vertical da velocidade e direção da corrente em cada estação amostral. Campanha 22 - Enchente 2 - 04/05/2018.
