Subprograma de
Monitoramento
da Intrusão da
Cunha Salina

RELATÓRIO 07

Programa de Monitoramento
do Rio São Francisco Durante
o Período de Vazão Reduzida

**PROGRAMA DE MONITORAMENTO DO RIO SÃO FRANCISCO DURANTE O
PERÍODO DE VAZÃO REDUZIDA**

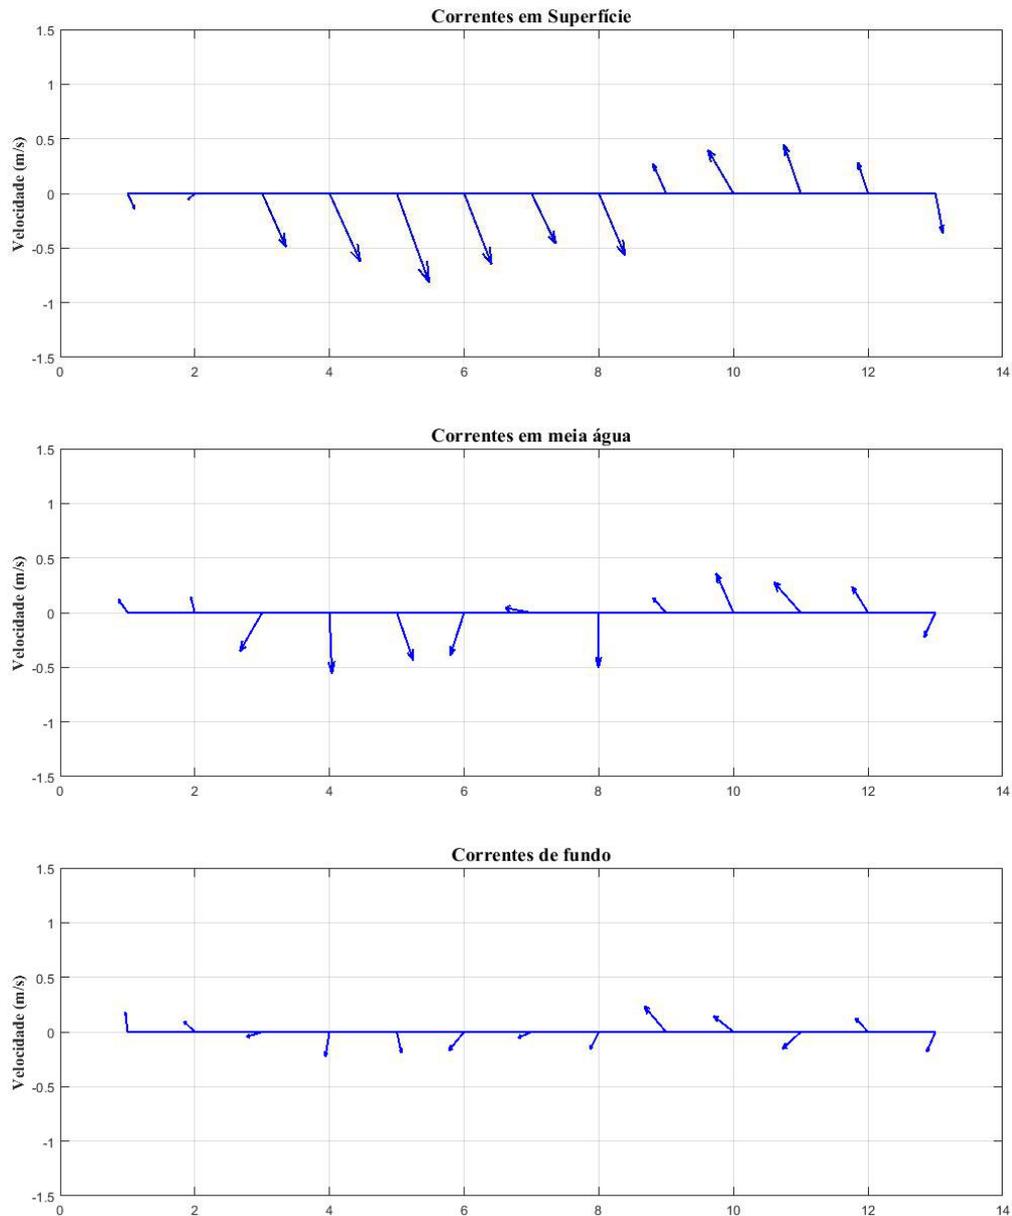
Figura 4 - Diagrama de vetores das correntes em superfície, meia água e fundo para a estação fixa ESF 32. Campanha 13 - 04/12/2017.

A Figura 4 até a Figura 8 apresentam os diagramas de vetores das correntes em superfície, meia água e fundo. Nestas figuras fica evidente que as maiores velocidades, para ambos os pontos, ocorrem no instante de meia maré e com velocidade máximas próximas a 0,65m/s. A atenuação das velocidades ao longo da coluna de água observada não é muito severa. As direções variadas nas seguintes horas representam as mudanças no campo de corrente em função dos diferentes instantes de marés.

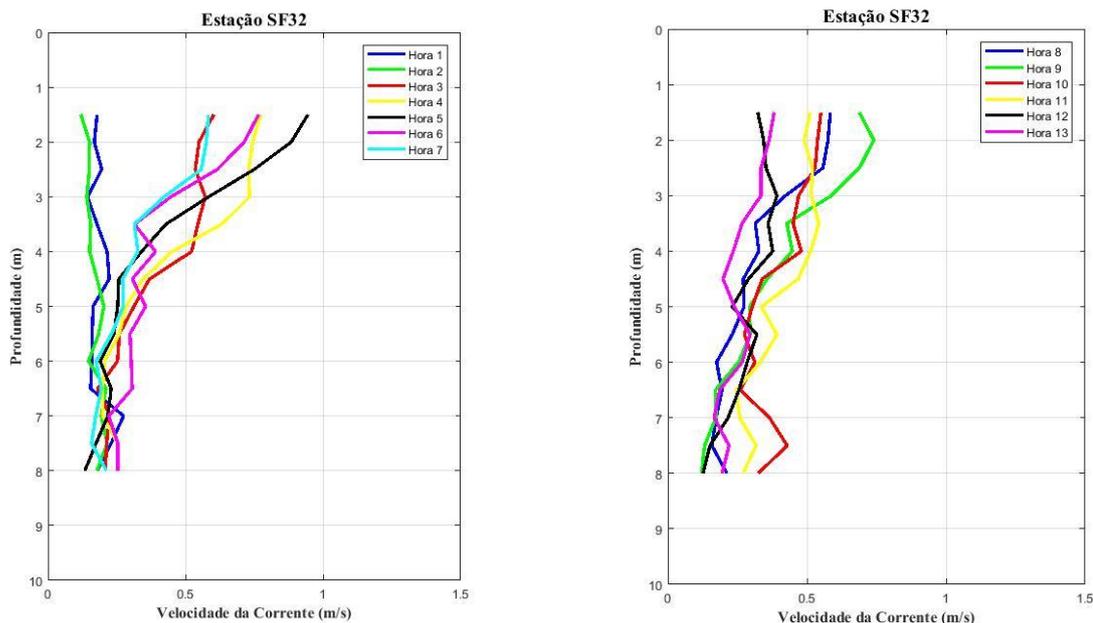
Figura 5 - Perfis verticais de velocidade de corrente na estação fixa ESF 32. Campanha 13 - 04/12/2017.

Já a Figura 5 e a Figura 8, apresentam os perfis de velocidade ao longo da coluna d'água para o intervalo horário ao longo de todo o ciclo de maré, respectivamente para o ponto ESF 32 e ESF 23. Os Perfis horários de velocidades de corrente não sugerem uma estratificação da massa de água ao longo dessa campanha. A Figura 6, Figura 7, Figura 10 e Figura 11 apresentam os perfis de salinidade e temperaturas, ao longo do ciclo de maré para os dois pontos fixos.

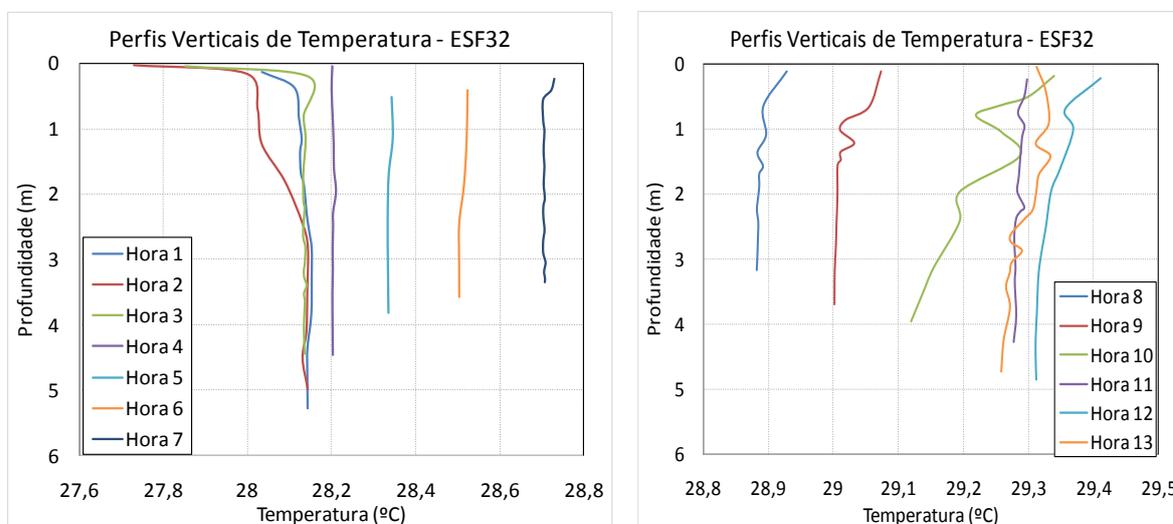
Figura 6 - Perfis verticais de temperatura para a estação amostral fixa ESF 32. Campanha 13 - Vazante 04/12/2017.

A variação da temperatura e ao longo da coluna de água, para a campanha 13, medição ponto fixo, período de 13 horas, é apresentada na Figura 6.

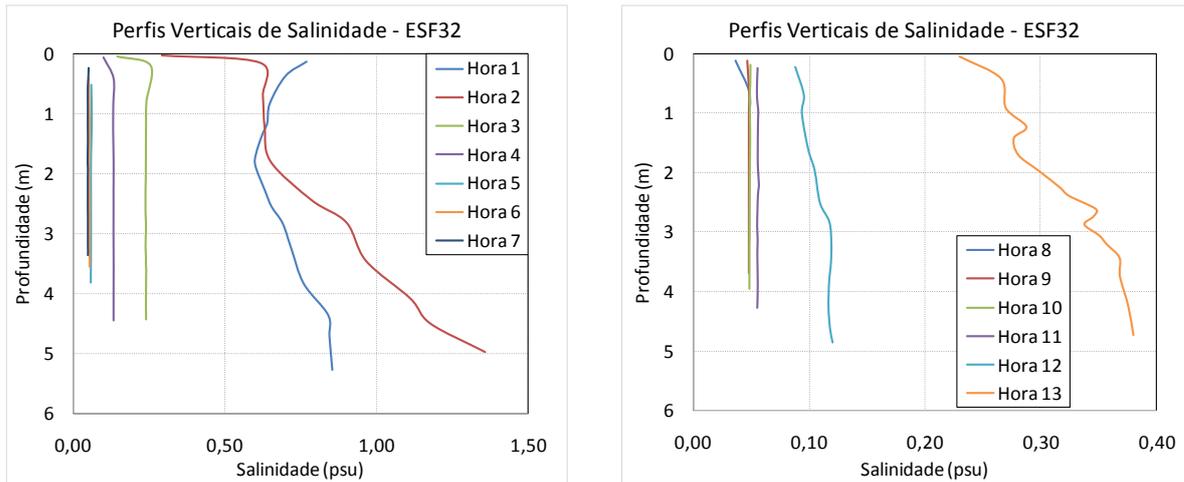
Figura 7 - Perfis verticais de salinidade para a estação amostral fixa ESF 32. Campanha 13 - 04/12/2017. Resolução CONAMA 357/2005 (I - águas doces: águas com salinidade igual ou inferior a 0,5‰).

A variação da salinidade ao longo da coluna de água, para a campanha 13, medição ponto fixo, período de 13 horas é apresentada na Figura 7.

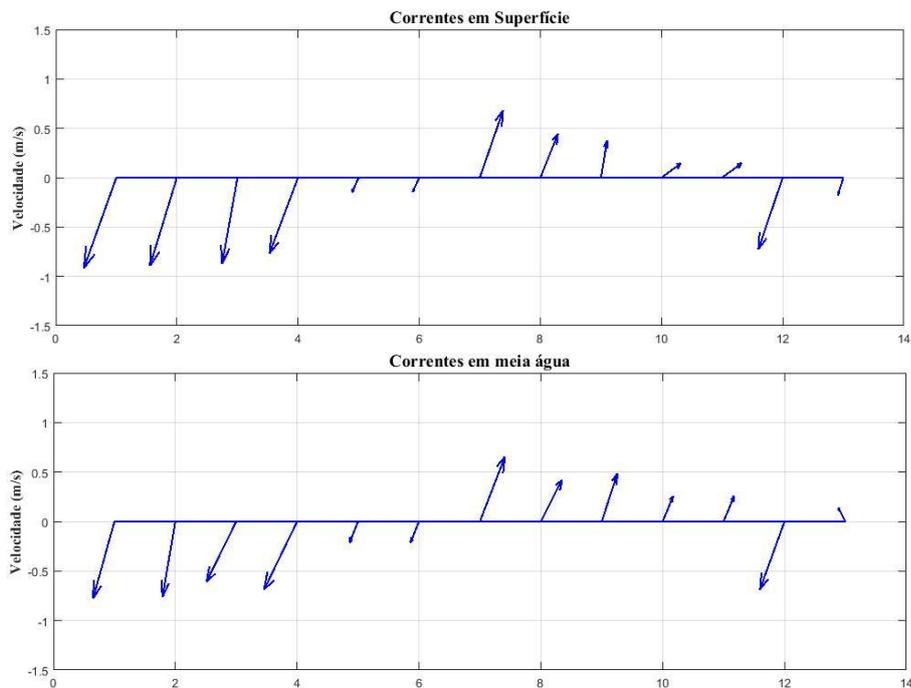
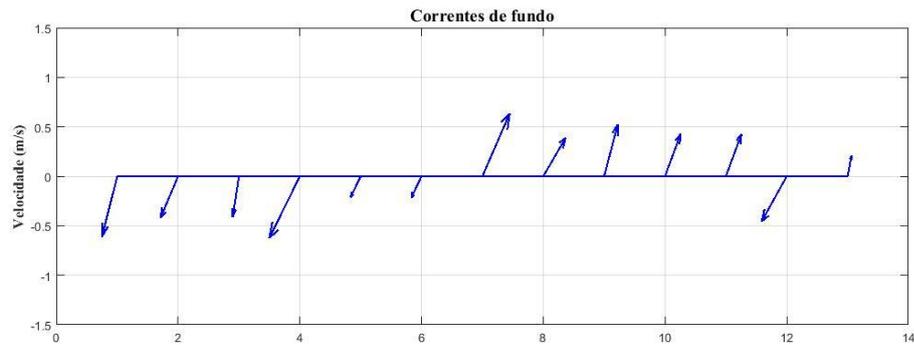
Figura 8 - Diagrama de vetores das correntes em superfície, meia água e fundo para a estação fixa ESF 23. Campanha 13 - 03/12/2017.

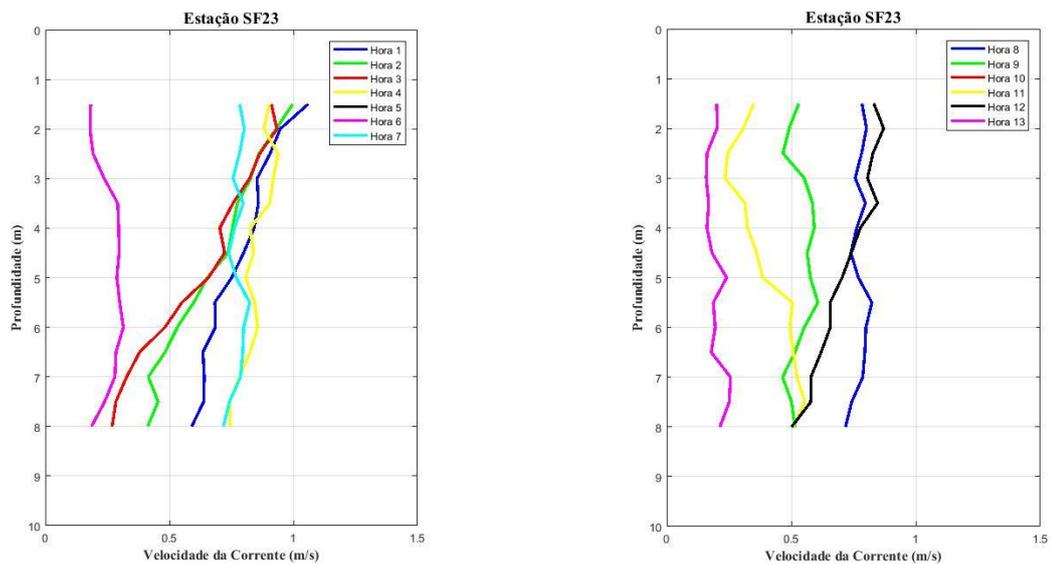
Figura 9 - Perfis verticais de velocidade de corrente na estação fixa ESF 23. Campanha 13 - 03/12/2017.

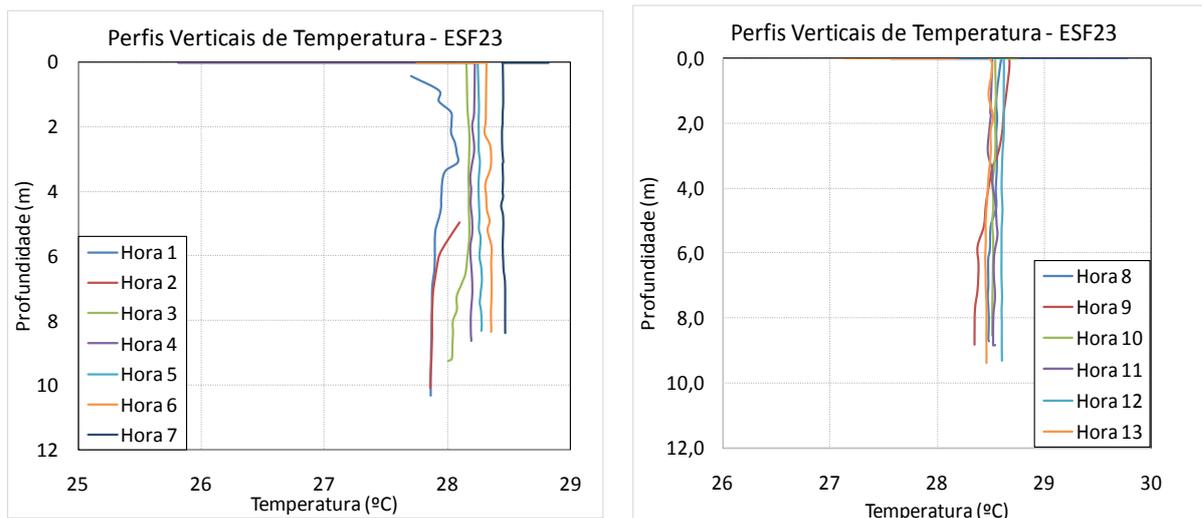
Figura 10 - Perfis verticais de temperatura para a estação amostral fixa ESF 23. Campanha 13 - 03/12/2017.

A variação da temperatura e ao longo da coluna de água, para a campanha 13, medição ponto fixo, período de 13 horas, é apresentada na Figura 10.

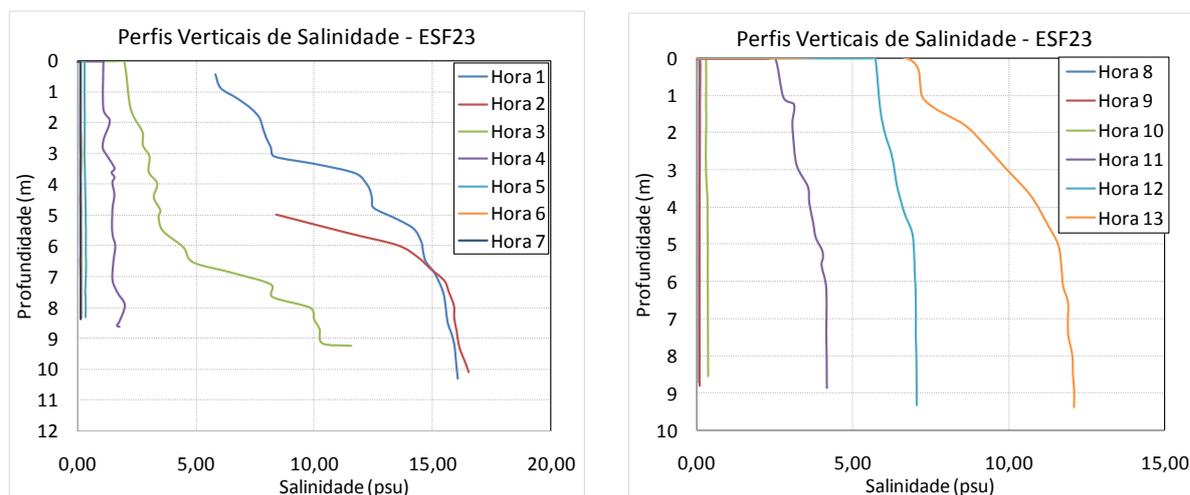
Figura 11 - Perfis verticais de salinidade para a estação amostral fixa ESF 23. Campanha 13 - 03/12/2017. Resolução CONAMA 357/2005 (I - águas doces: águas com salinidade igual ou inferior a 0,5‰).

Quando comparado às campanhas anteriores, o ponto SF23 apresentou um incremento na salinidade, sendo que ao longo de 6 horas foram registradas salinidades acima de 2 psu.

A variação da salinidade ao longo da coluna de água, para a campanha 13, medição ponto fixo, período de 13 horas é apresentada na Figura 11.

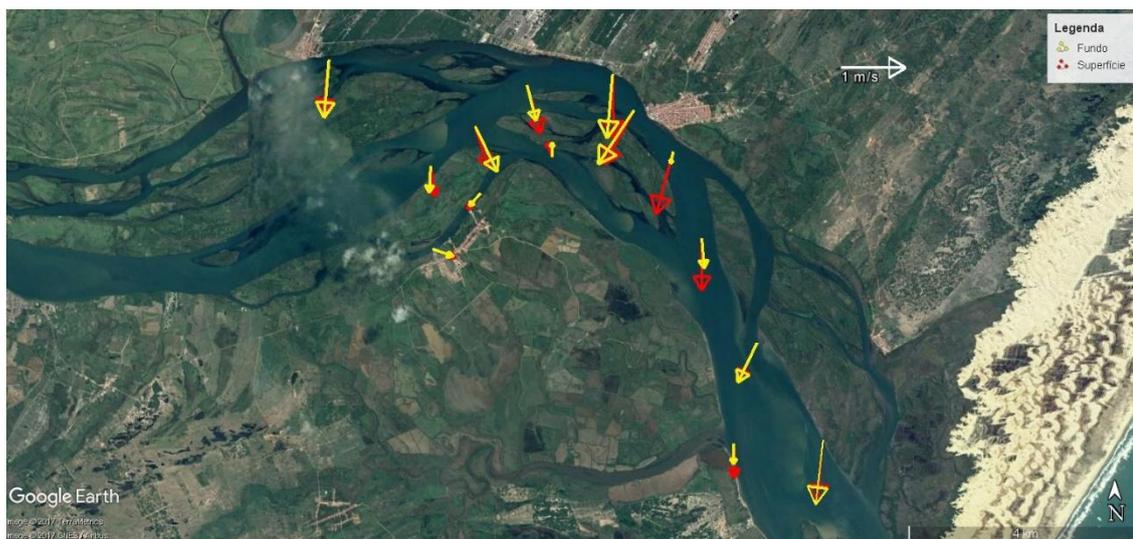
Figura 12 - Média vertical da velocidade e direção da corrente em cada estação amostral. Campanha 13 - Vazante 1 - 05/12/2017.

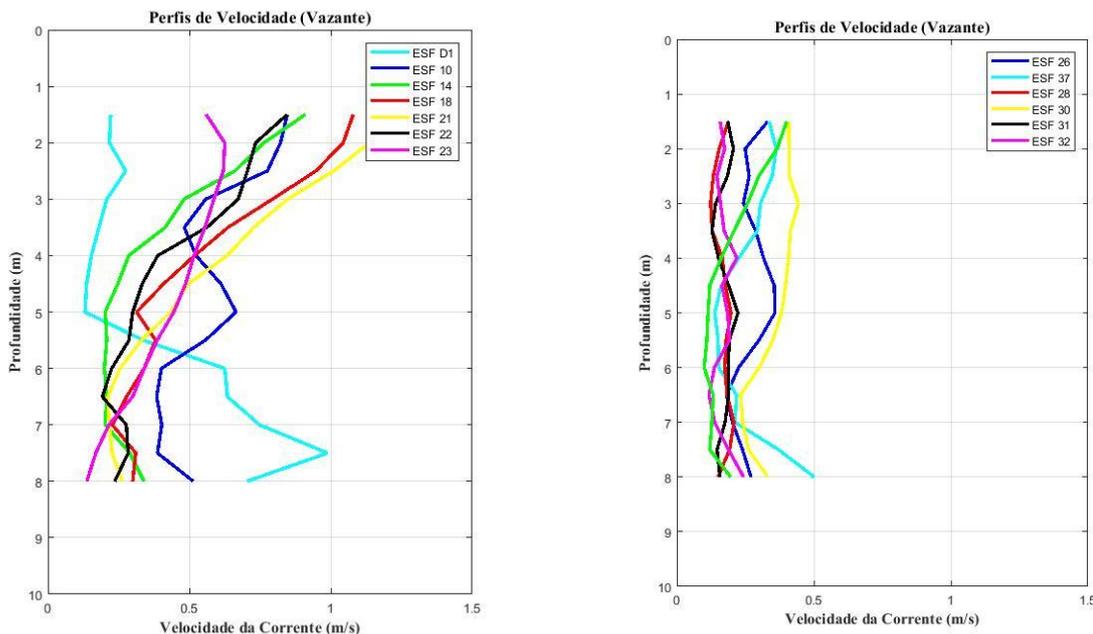
Figura 13 - Perfis verticais de velocidade de corrente para as estações amostrais em período de maré vazante. Campanha 13 - Vazante 1 - 05/12/2017.

Na Figura 13, Figura 14 e Figura 15, constam os perfis de velocidade, temperatura e de salinidade durante o período de vazante, já a Figura 17, a Figura 18 e a Figura 19 apresentam os perfis de velocidade, temperatura e de salinidade durante o período de enchente. Os resultados apresentados para estas campanhas sugerem que os pontos ESFD01, ESF10, ESF14, ESF18 e ESF21 estão sujeitos a um incremento de salinidade sendo que a maior salinidade foi registrada no ESFD01 com valor de 29,00 psu.

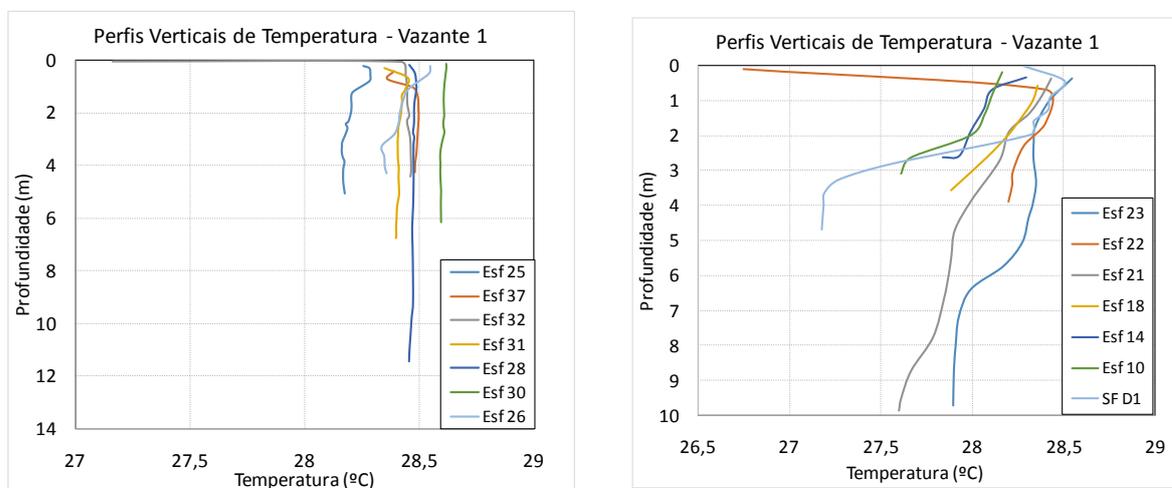
Figura 14 - Perfis verticais de temperatura para as estações amostrais. Campanha 13- Vazante 1 - 05/12/2017.

A variação da temperatura e ao longo da coluna de água, para a campanha 13, medição longitudinal, período de vazante 1, é apresentada na Figura 14.

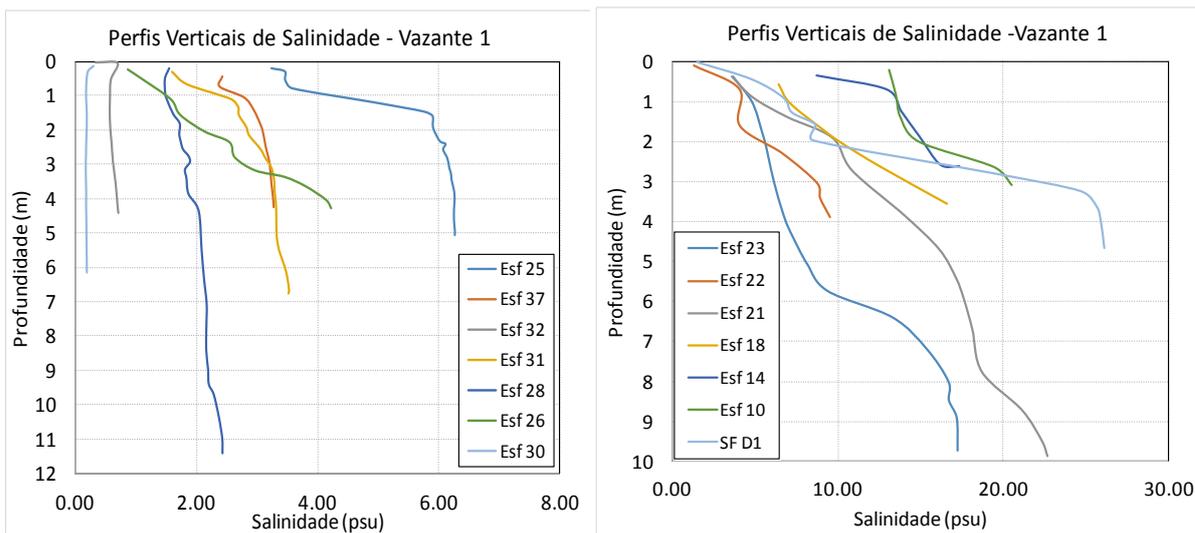
Figura 15 - Perfis verticais de salinidade para as estações amostrais. Campanha 13 - Vazante 1 - 05/12/2017. CONAMA 357/2005 (I - águas doces: águas com salinidade igual ou inferior a 0,5‰).

A variação da salinidade ao longo da coluna de água, para a campanha 13, medição longitudinal, período de vazante 1, é apresentada na Figura 15.

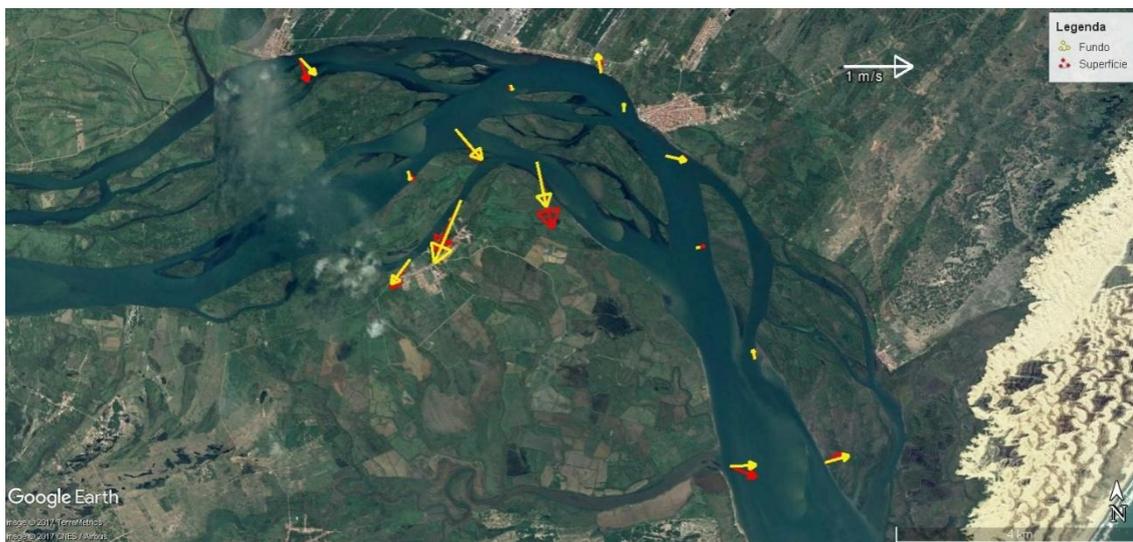
Figura 16 - Média vertical da velocidade e direção da corrente em cada estação amostral. Campanha 13 - Enchente 1 - 05/12/2017.

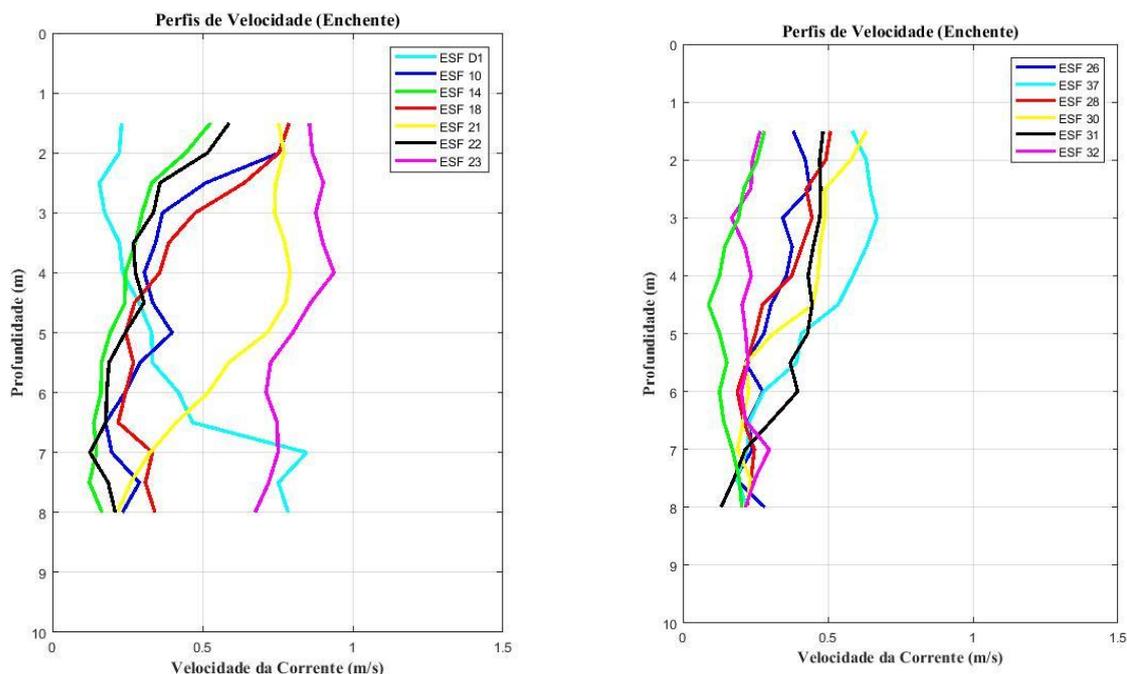
Figura 17 - Perfis verticais de velocidade de corrente para as estações amostrais em período de maré enchente. Campanha 13 - Enchente 1 - 05/12/2017.

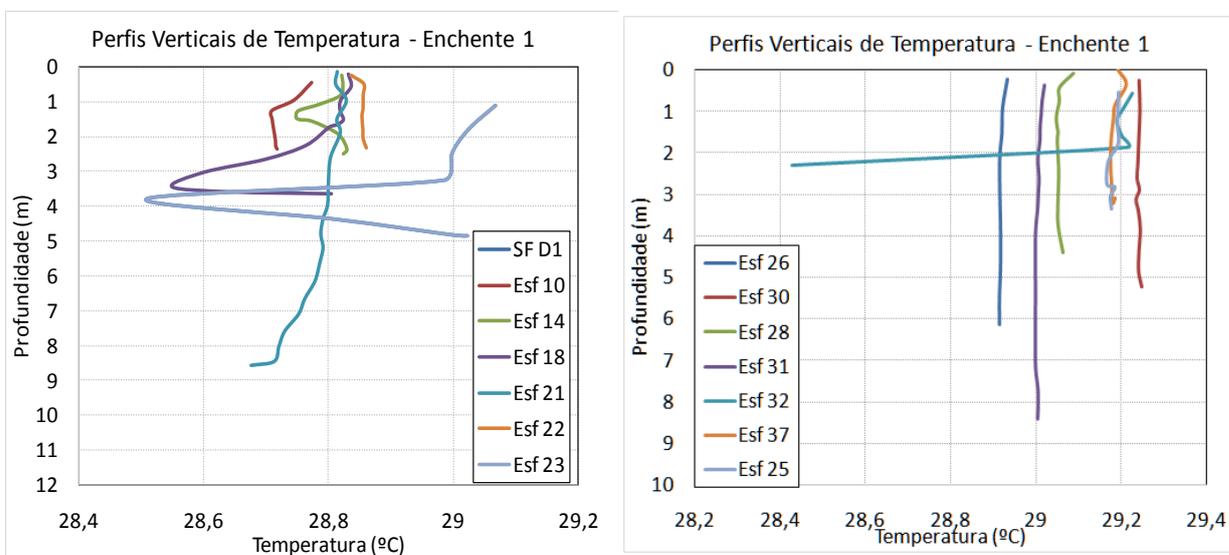
Figura 18 - Perfis verticais de temperatura para as estações amostrais. Campanha 13 - Enchente 1 - 05/12/2017.

A variação da temperatura e ao longo da coluna de água, para a campanha 13, medição longitudinal, período de enchente 1, é apresentada na Figura 18.

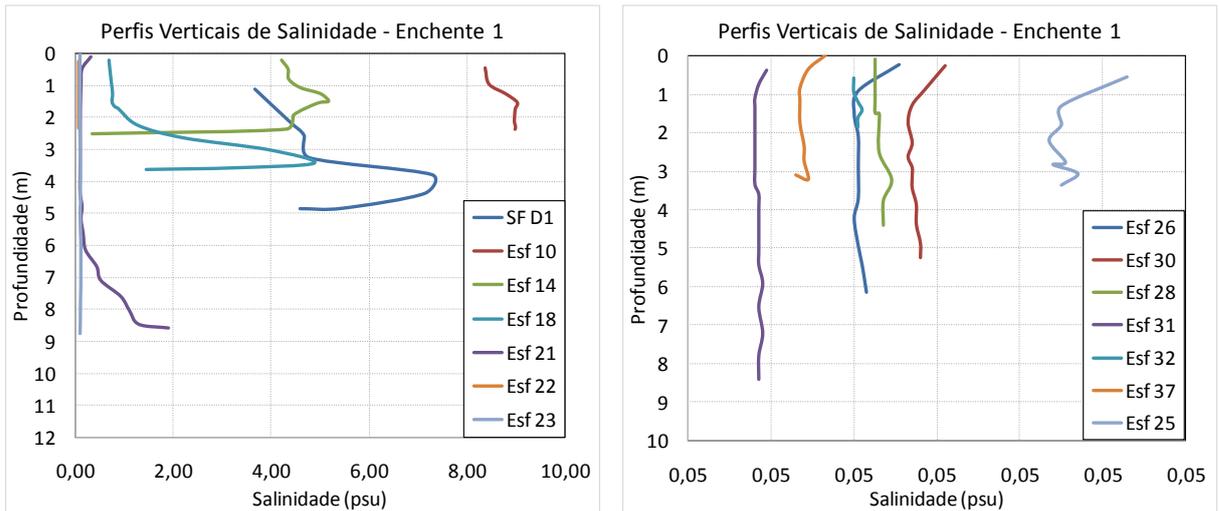
Figura 19 - Perfis verticais de salinidade para as estações amostrais. Campanha 13 - Enchente 1 - 05/12/2017. Resolução CONAMA 357/2005 (I - águas doces: águas com salinidade igual ou inferior a 0,5‰).

A variação da salinidade ao longo da coluna de água, para a campanha 13, medição longitudinal, período de enchente 1, é apresentada na Figura 19.

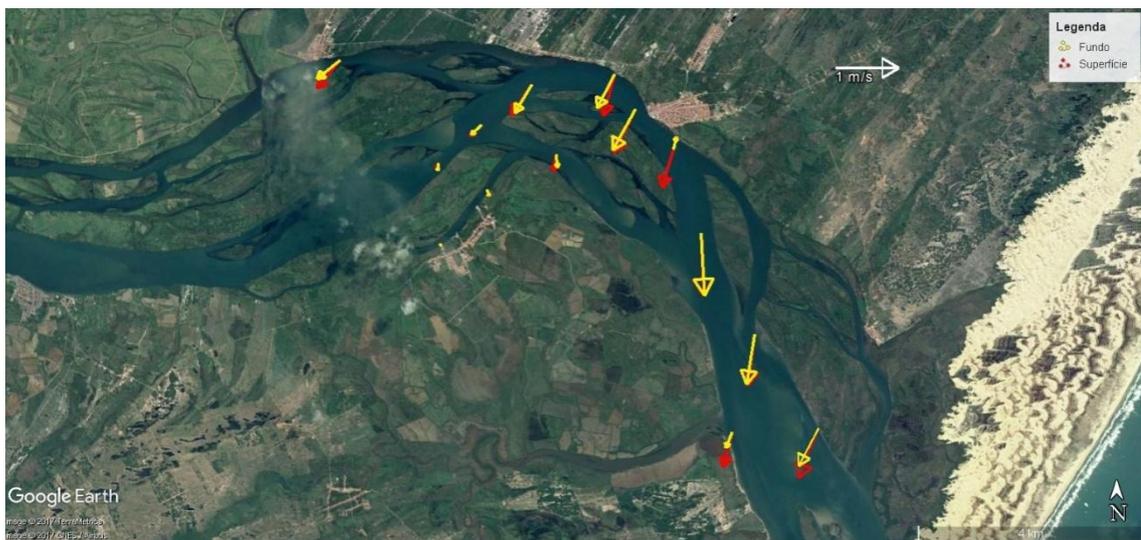
Figura 20 - Média vertical da velocidade e direção da corrente em cada estação amostral. Campanha 13 - Vazante 2 - 06/12/2017.

Em seqüência, na Figura 20 até a Figura 27, os resultados apresentados para o primeiro dia se repetem, com destaque ao resultado de salinidade, onde o valor registrado para o ESFD01 foi de 25,76 psu.

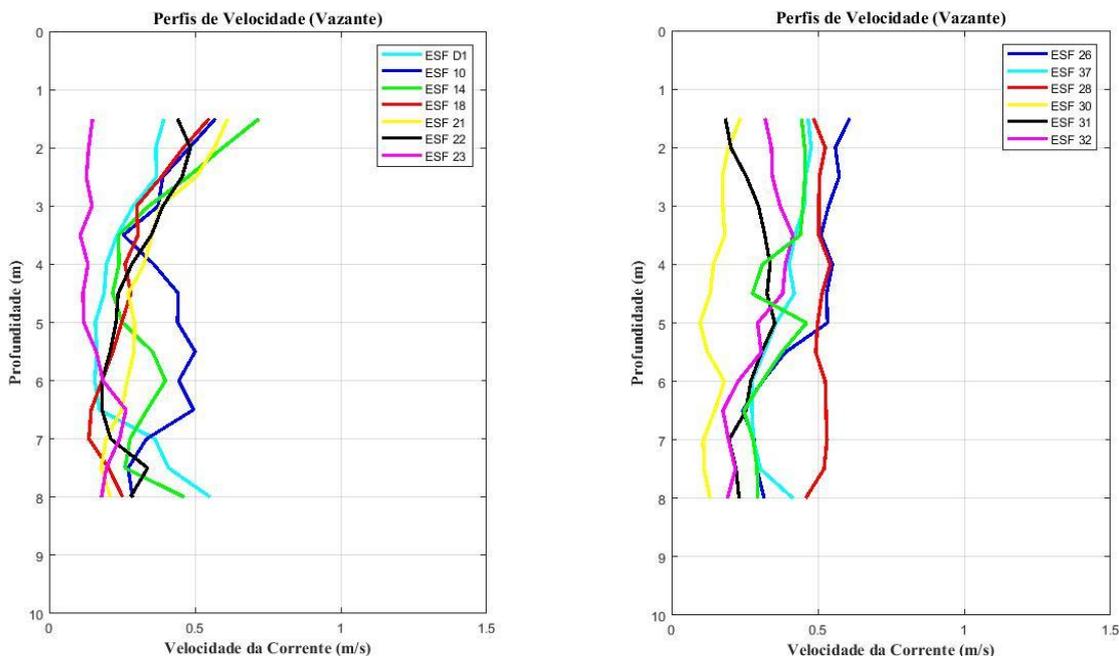
Figura 21 - Perfis verticais de velocidade de corrente para as estações amostrais em período de maré vazante. Campanha 13 - Vazante 2 - 06/12/2017.

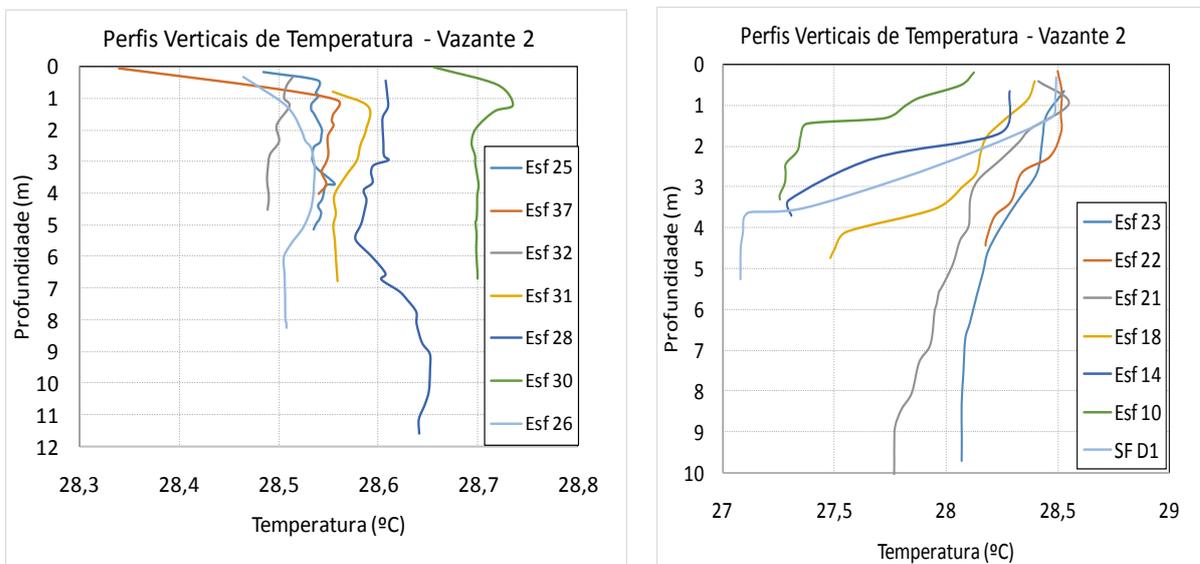
Figura 22 - Perfis verticais de temperatura para as estações amostrais. Campanha 13 - Vazante 2 - 06/12/2017.

A variação da temperatura e ao longo da coluna de água, para a campanha 13, medição longitudinal, período de vazante 2, é apresentada na Figura 22.

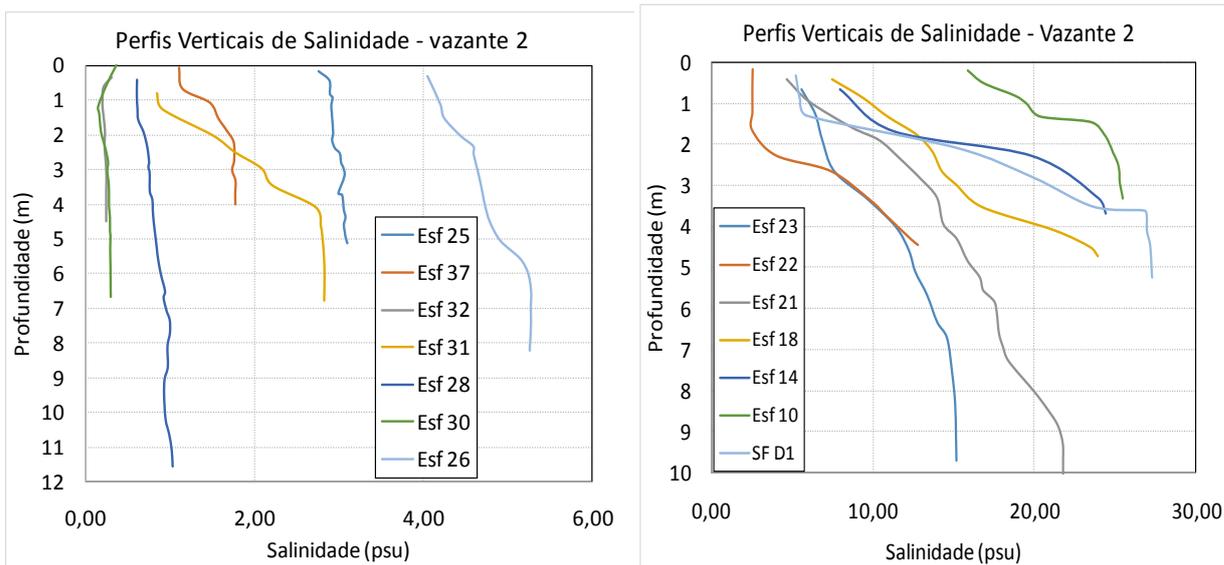
Figura 23 - Perfis verticais de salinidade para as estações amostrais. Campanha 13 - Vazante 2 - 06/12/2017. Resolução CONAMA 357/2005 (I - águas doces: águas com salinidade igual ou inferior a 0,5‰).

A variação da salinidade ao longo da coluna de água, para a campanha 13, medição

longitudinal, período de vazante 2, é apresentada na Figura 23.

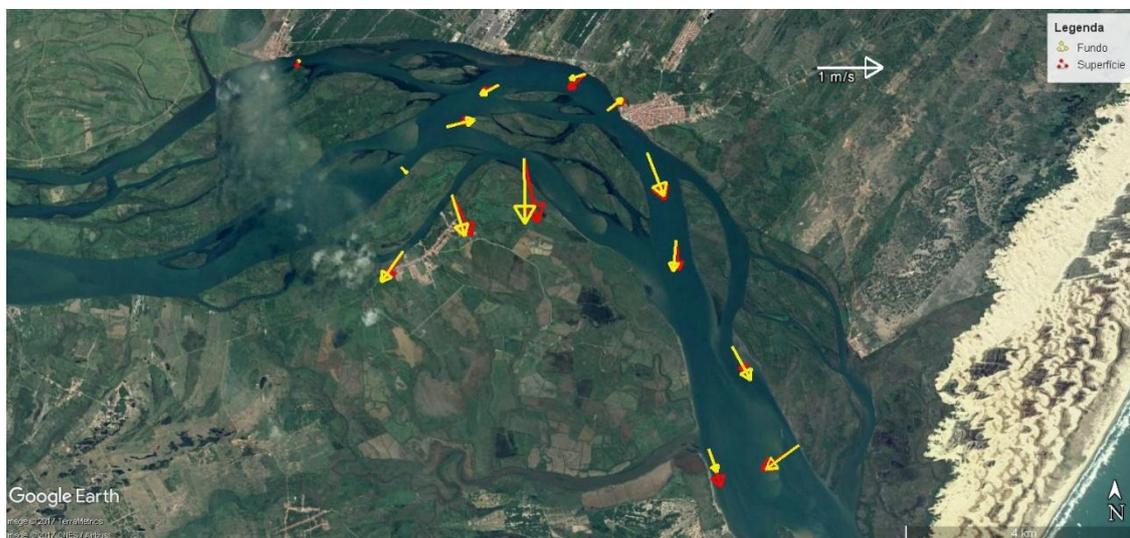
Figura 24 - Média vertical da velocidade e direção da corrente em cada estação amostral. Campanha 13 - Enchente 2 - 06/12/2017.

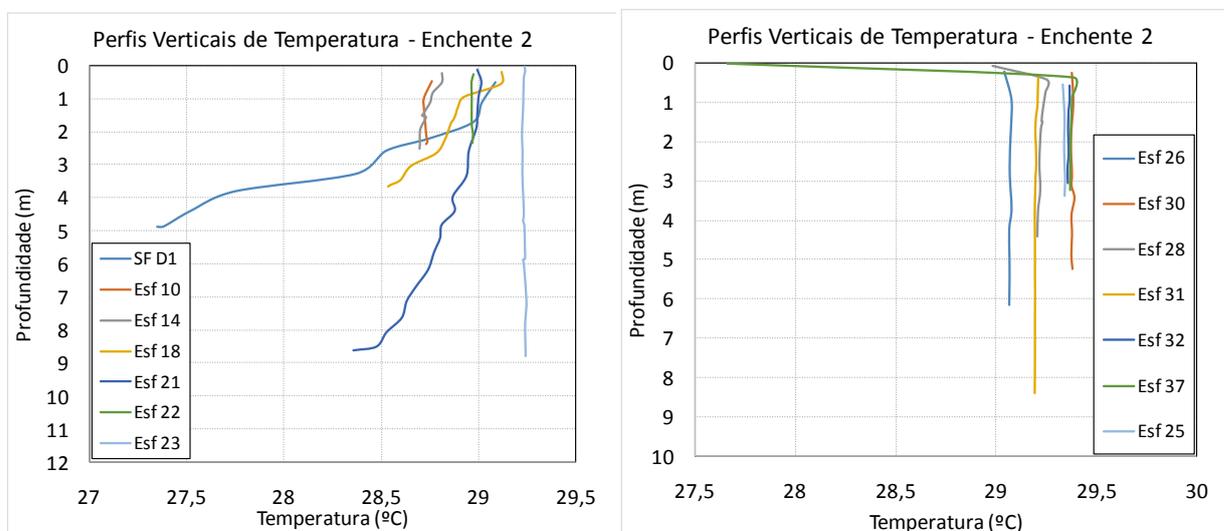
Figura 26 - Perfis verticais de temperatura para as estações amostrais. Campanha 13 - Enchente 2 - 06/12/2017.

A variação da temperatura e ao longo da coluna de água, para a campanha 13, medição longitudinal, período de enchente 2, é apresentada na Figura 26.

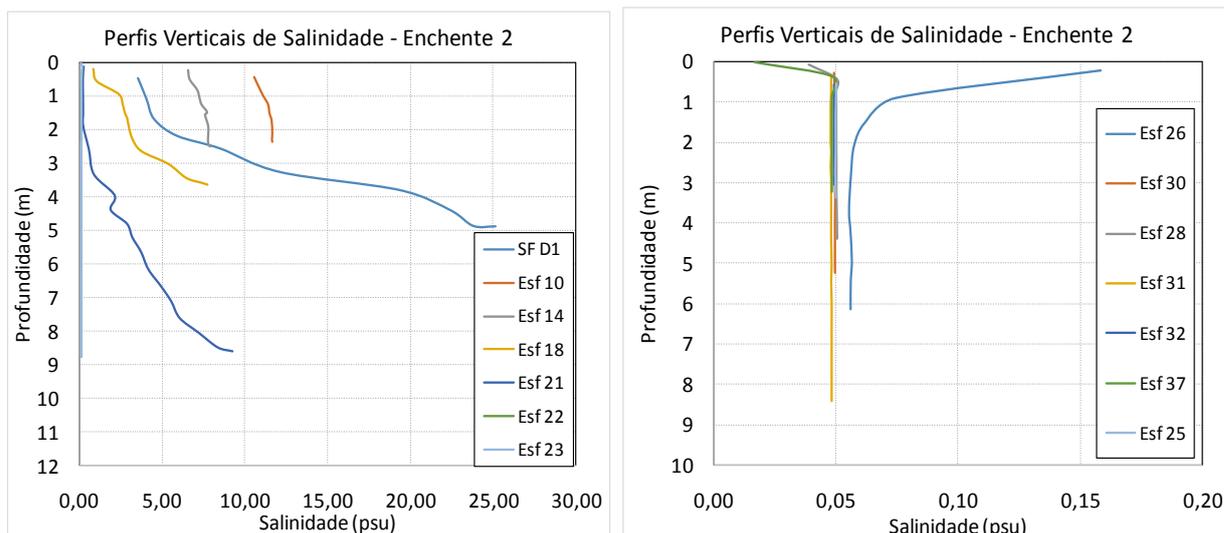
Figura 27 - Perfis verticais de salinidade para as estações amostrais. Campanha 13 - Enchente 2 - 06/12/2017. Resolução CONAMA 357/2005 (I - águas doces: águas com salinidade igual ou inferior a 0,5‰).

A variação da salinidade ao longo da coluna de água, para a campanha 13, medição longitudinal, período de enchente 2, é apresentada na Figura 27.

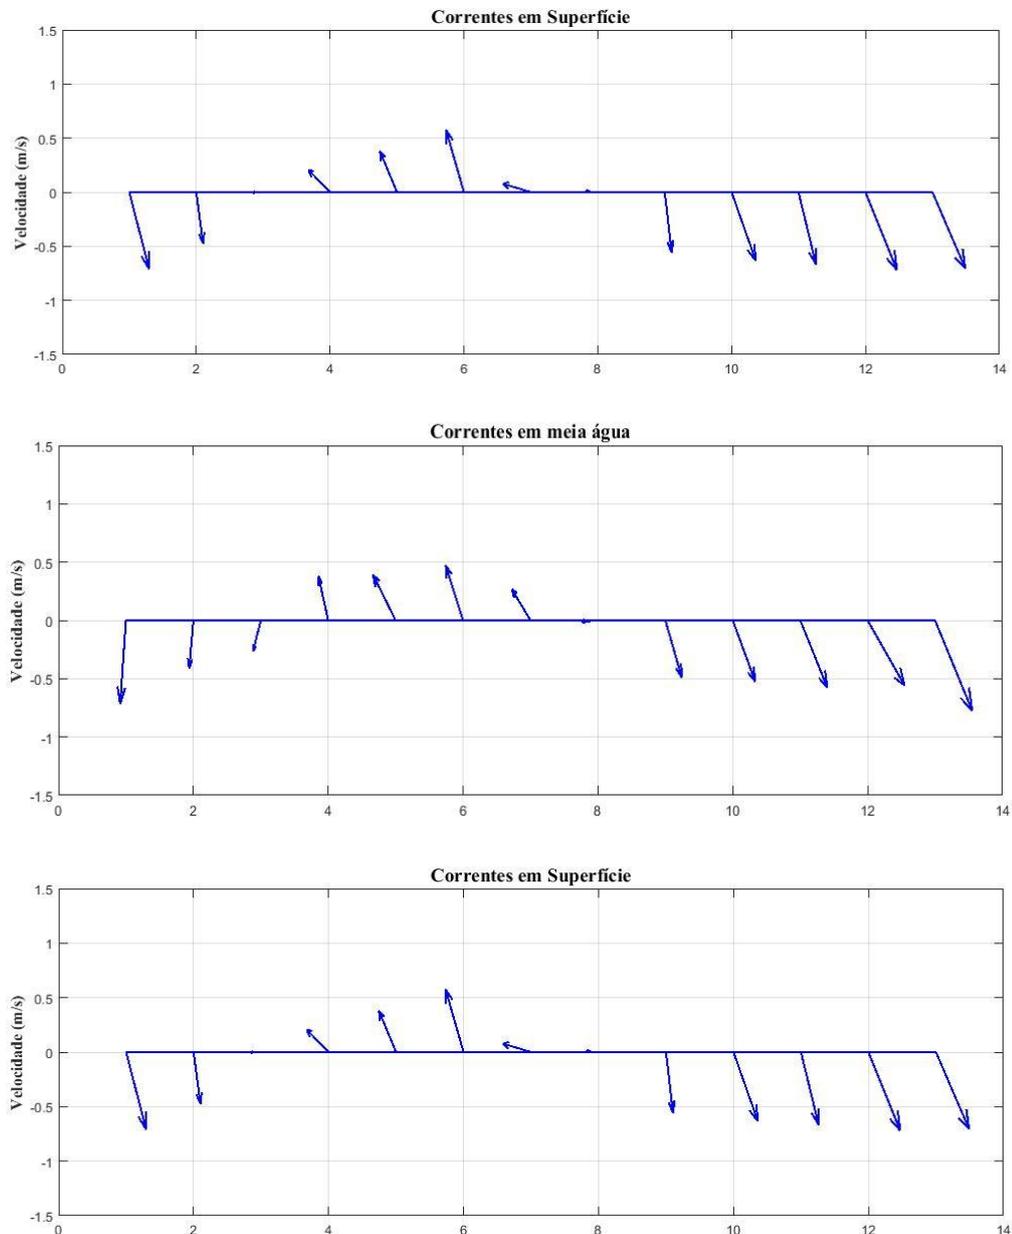
Figura 28 - Diagrama de vetores das correntes em superfície, meia água e fundo para a estação fixa ESF 32. Campanha 14-18/12/2017.

A Figura 28 e a Figura 32 apresentam os diagramas de vetores das correntes em superfície, meia água e fundo. Nestas, fica evidente que as maiores velocidades, para ambos os pontos, ocorrem no instante de meia maré e com velocidade máximas próximas a 1m/s, tal como na primeira campanha.

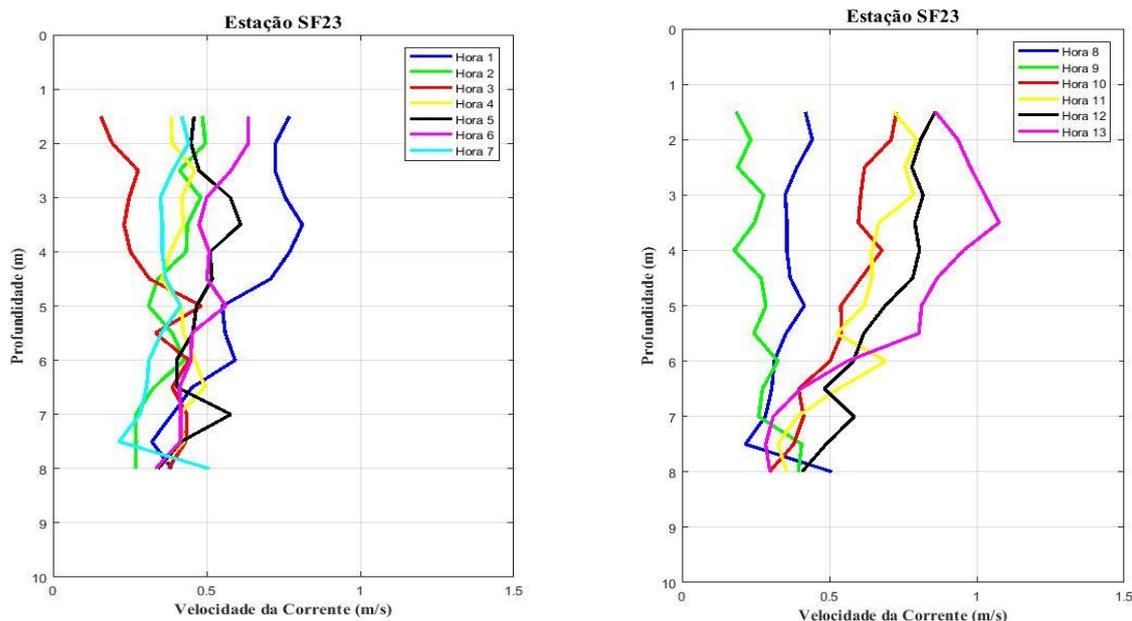
Figura 29 - Perfis verticais de velocidade de corrente na estação fixa ESF 32. Campanha 14 - 18/12/2017.

Já a Figura 29 e a Figura 33, apresentam os perfis de velocidade ao longo da coluna d'água para o intervalo horário, ao longo de todo o ciclo de maré, respectivamente para o ponto ESF 32 e ESF 23. Os Perfis horários de velocidades de corrente sugerem uma atenuação das velocidades de corrente ao longo da coluna d'água. As diferentes direções entre o campo vetoriais de corrente de superfície, meio e fundo podem ter relação direta com o campo de velocidade de ventos. A Figura 30, Figura 31, Figura 34 e Figura 35 apresentam os perfis de salinidade e temperaturas, ao longo do ciclo de maré para os dois pontos fixos. Nos dias os

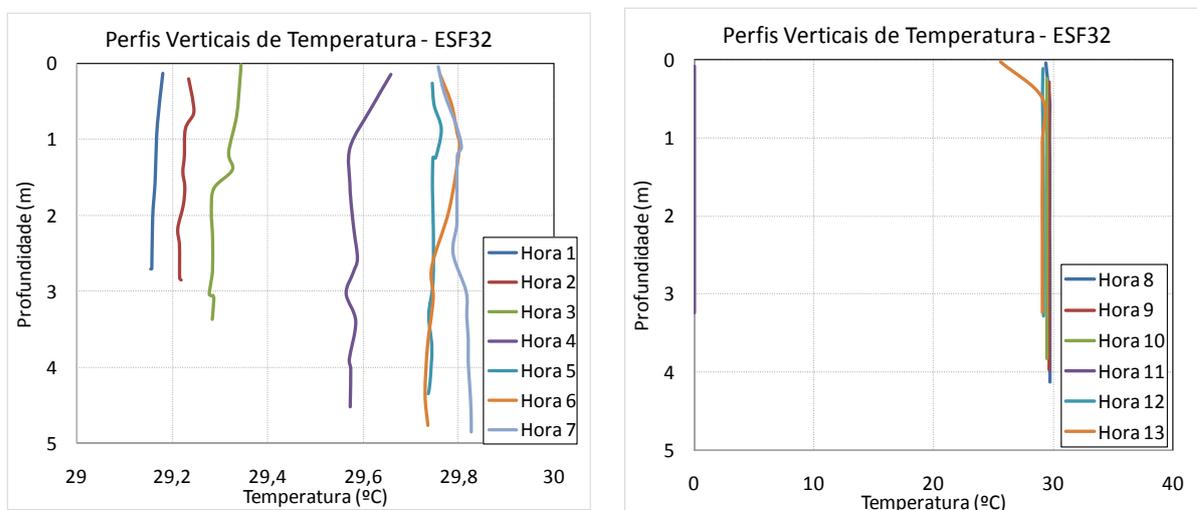
Figura 30- Perfis verticais de temperatura para a estação fixa ESF_32. Campanha 2 - 13 horas - Campanha 14 - 18/12/2017.

A variação horária de temperatura ao longo da coluna de água, para a campanha 14, estação fixa ESF_32, é apresentada na Figura 30.

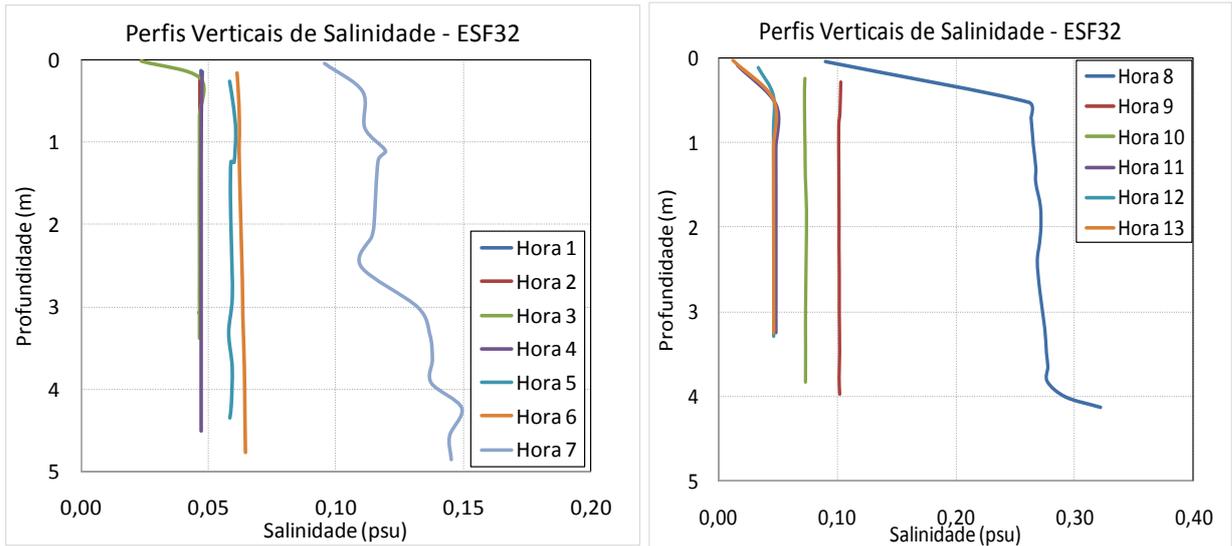
Figura 31- Perfis verticais de salinidade na estação fixa ESF_32. Campanha 14 - 18/12/2017. Resolução CONAMA 357/2005 (I - águas doces: águas com salinidade igual ou inferior a 0,5‰).

A variação horária de salinidade ao longo da coluna de água, para a campanha 14, estação fixa ESF_32, é apresentada na Figura 31.

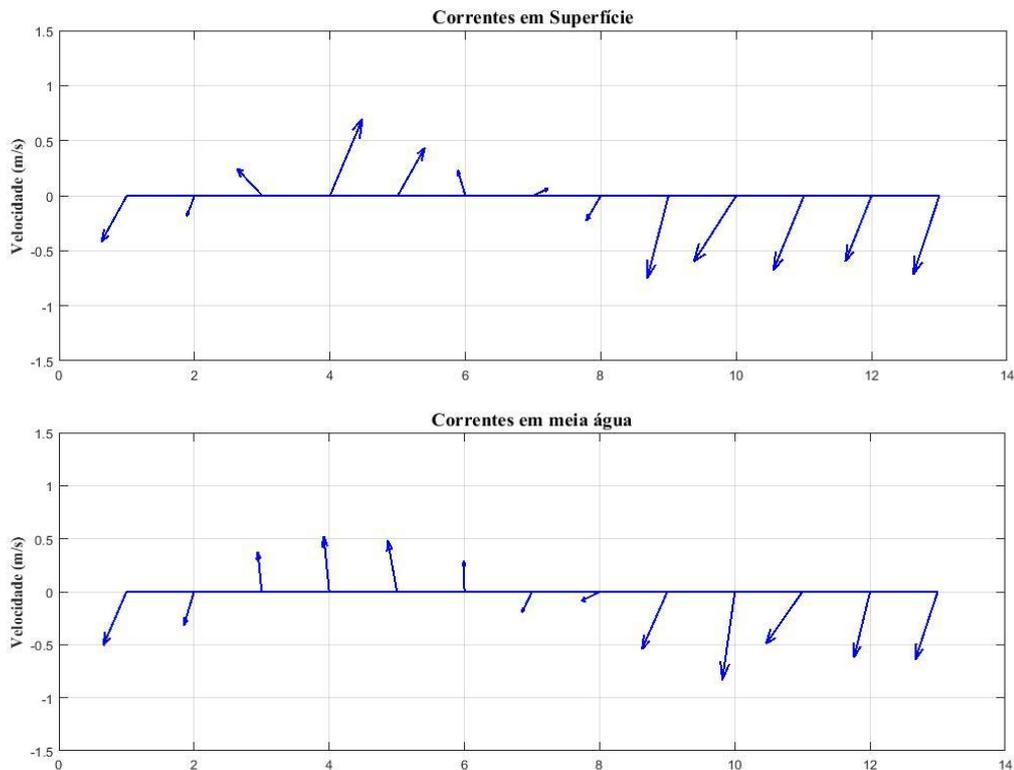
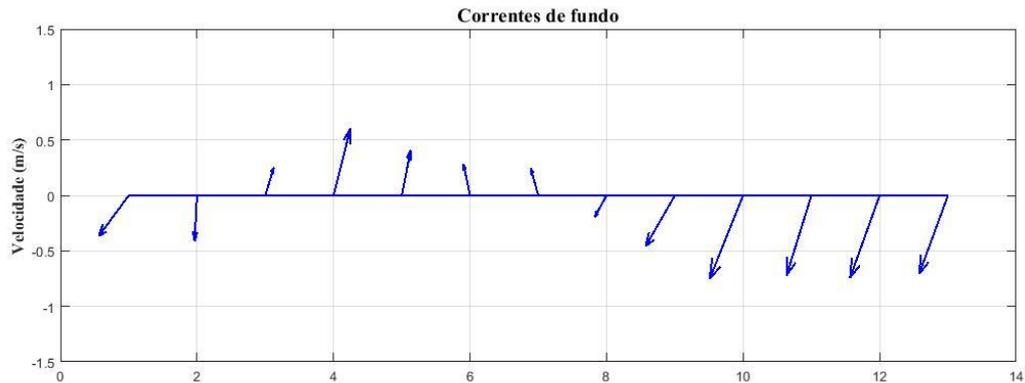
Figura 32 - Diagrama de vetores das correntes em superfície, meia água e fundo para a estação fixa ESF 23. Campanha 14-17/12/2017.
