Subprograma de
Monitoramento
da Intrusão da
Cunha Salina

RELATÓRIO 07

Programa de Monitoramento
do Rio São Francisco Durante
o Período de Vazão Reduzida

**PROGRAMA DE MONITORAMENTO DO RIO SÃO FRANCISCO DURANTE O
PERÍODO DE VAZÃO REDUZIDA**

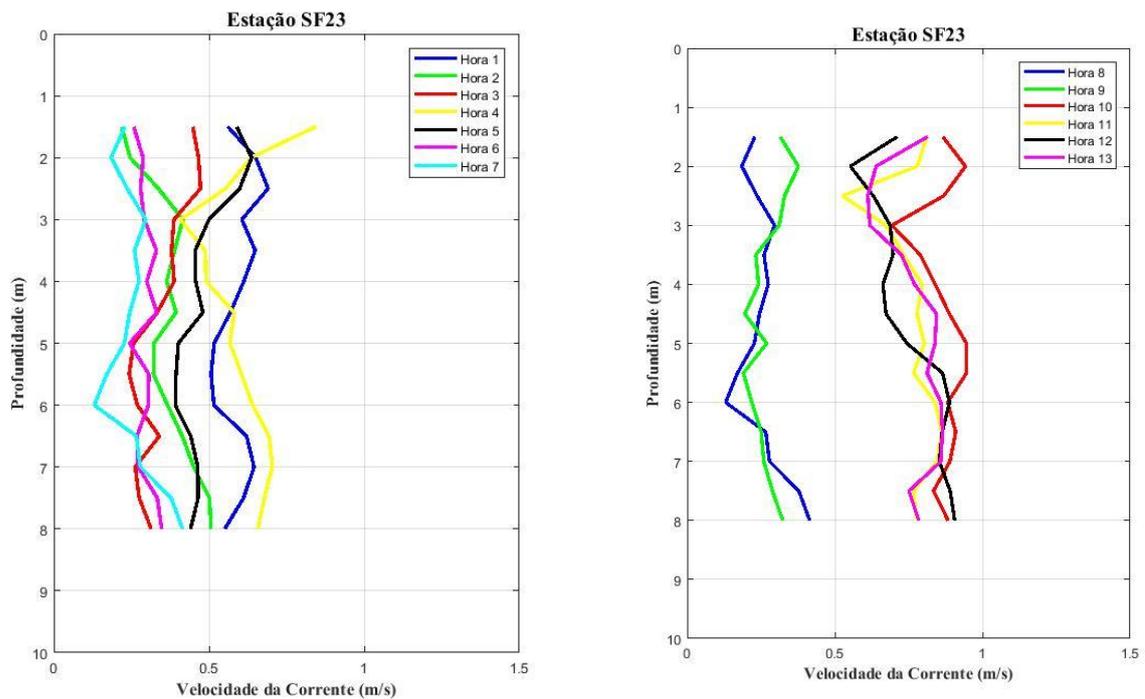
Figura 33 - Perfis verticais de velocidade de corrente na estação fixa ESF 23. Campanha 14 - 17/12/2017.

Já a Figura 29 e a Figura 33, apresentam os perfis de velocidade ao longo da coluna d'água para o intervalo horário, ao longo de todo o ciclo de maré, respectivamente para o ponto ESF 32 e ESF 23. Os Perfis horários de velocidades de corrente sugerem uma atenuação das velocidades de corrente ao longo da coluna d'água. As diferentes direções entre o campo vetoriais de corrente de superfície, meio e fundo podem ter relação direta com o campo de velocidade de ventos. A Figura 30, Figura 31, Figura 34 e Figura 35 apresentam os perfis de salinidade e temperaturas, ao longo do ciclo de maré para os dois pontos fixos. Nos dias os

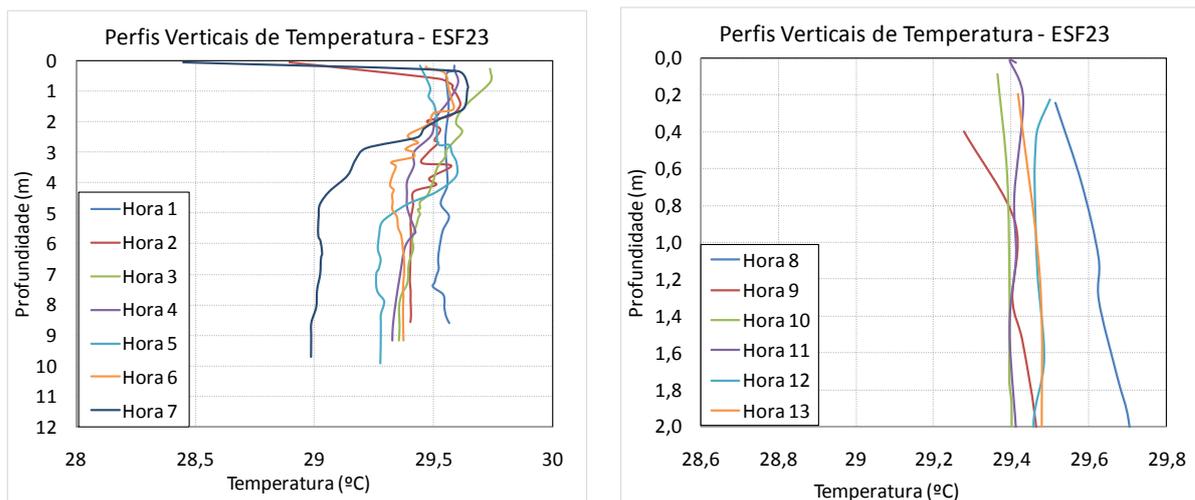
Figura 34 - Perfis verticais de temperatura para a estação fixa na estação fixa ESF 23. Campanha 14 - 17/12/2017.

A variação horária de temperatura ao longo da coluna de água, para a campanha 14, estação fixa ESF_23, é apresentada na Figura 34.

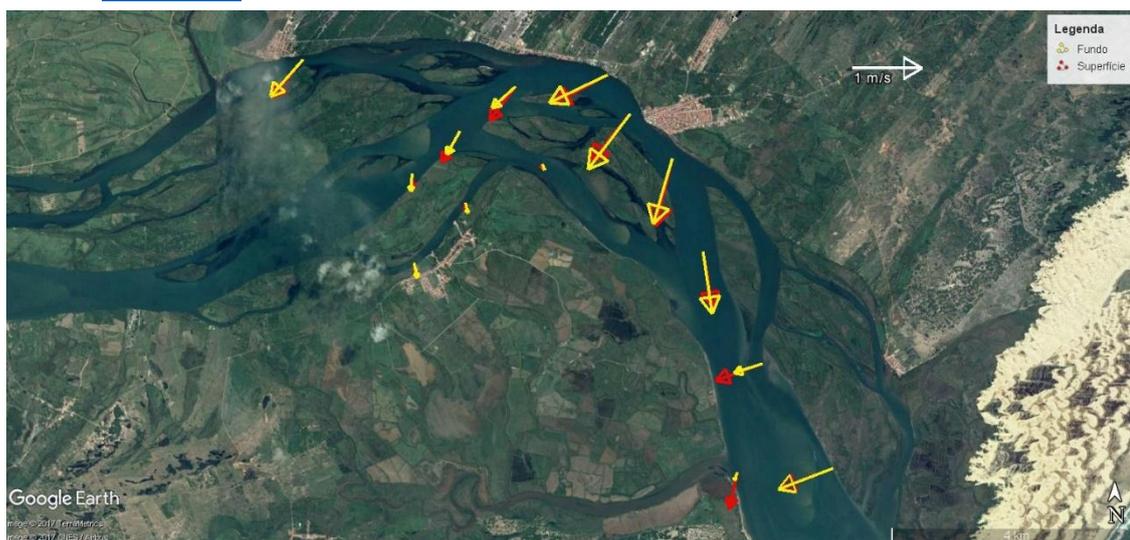
Figura 36 - Média vertical da velocidade e direção da corrente em cada estação amostral. Campanha 14 - Vazante 1 - 19/12/2017.

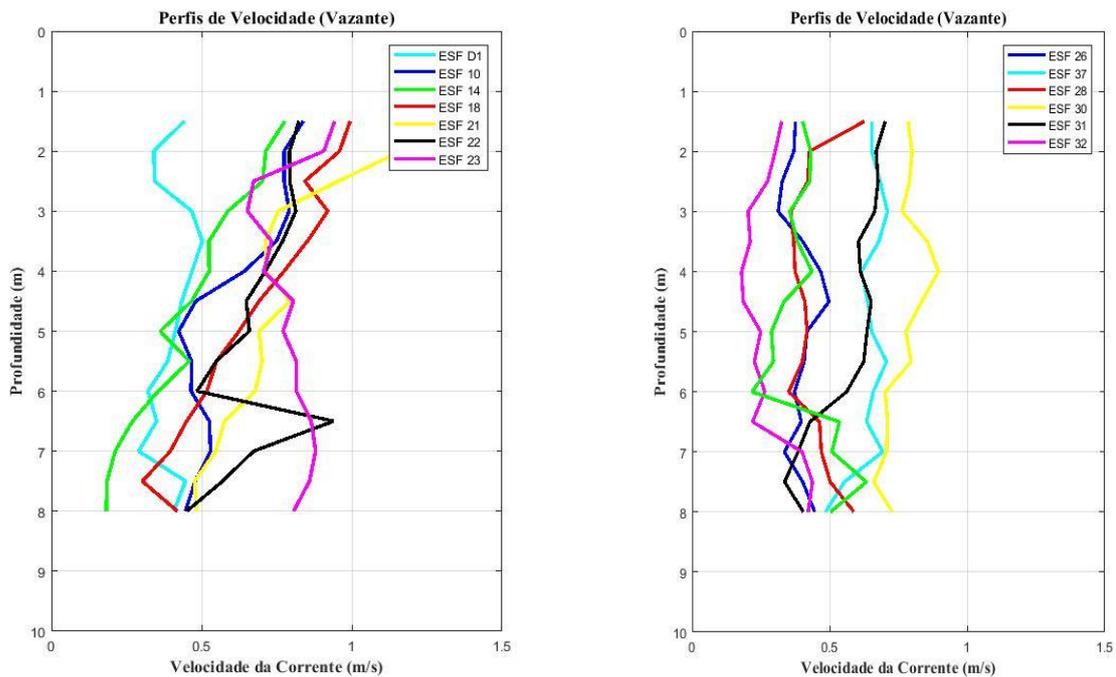
Figura 37 - Perfis verticais de velocidade de corrente para as estações amostrais em período de maré vazante Campanha 14 - Vazante 1 - 19/12/2017.

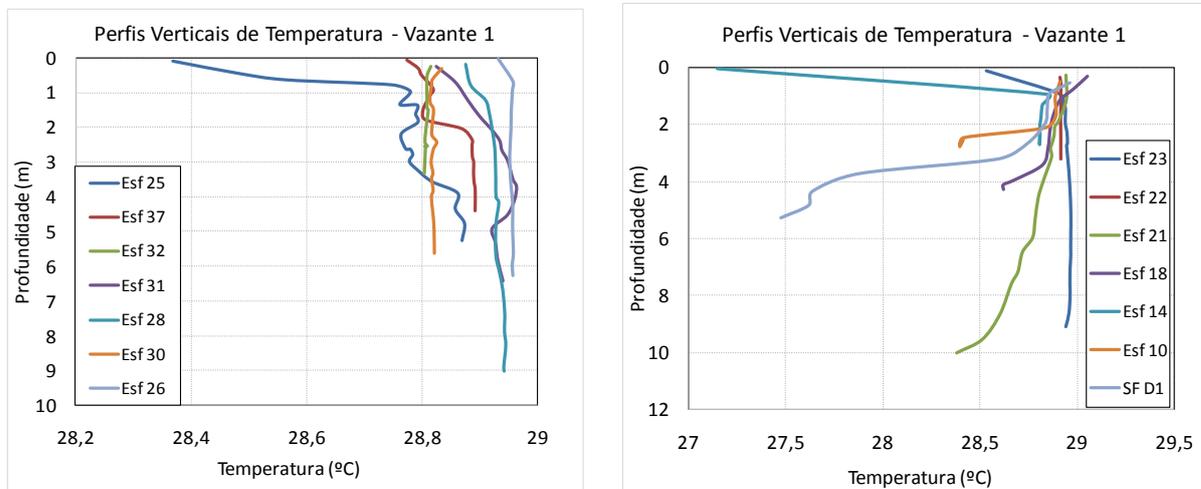
Figura 38 - Perfis verticais de temperatura para as estações amostrais. Campanha 14 - Vazante 1 - 19/12/2017.

A variação da temperatura e ao longo da coluna de água, para a campanha 14, medição longitudinal, período de vazante 1, é apresentada na Figura 38.

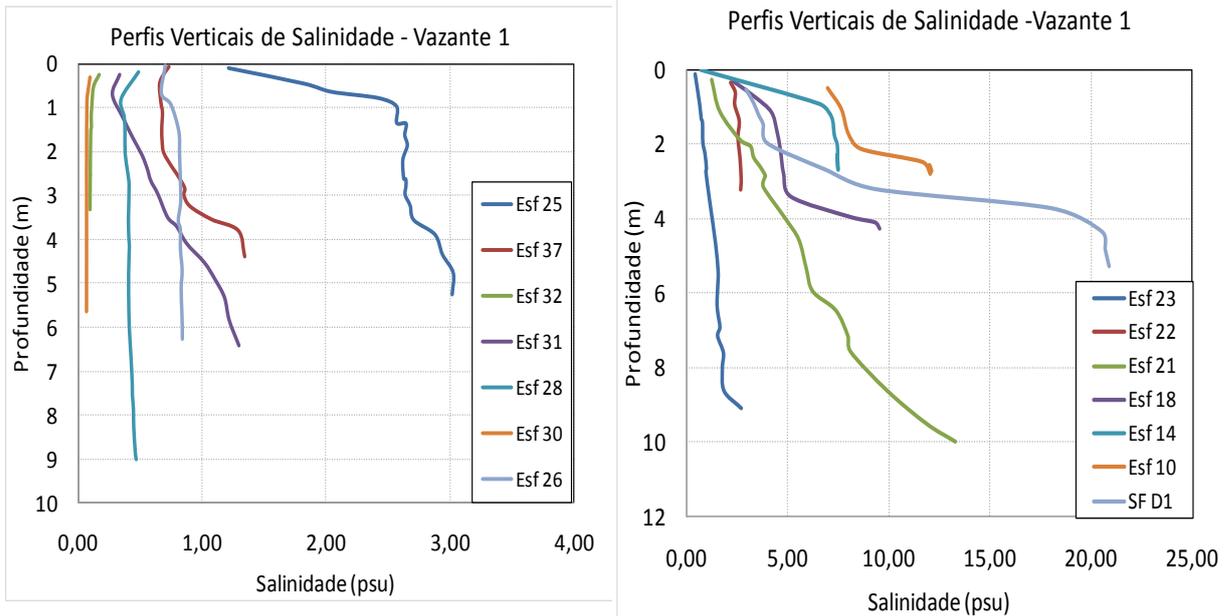
Figura 39 - Perfis verticais de salinidade para as estações amostrais. Campanha 14 - Vazante 1 - 19/12/2017.

A variação da salinidade ao longo da coluna de água, para a campanha 14, medição longitudinal, período de vazante 1, é apresentada na Figura 39.

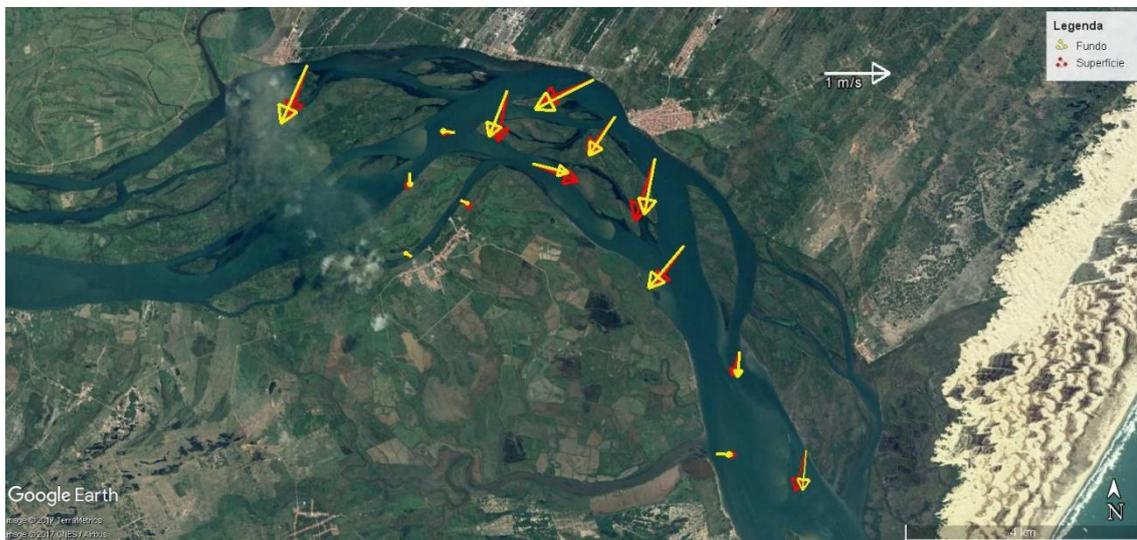
Figura 40 - Média vertical da velocidade e direção da corrente em cada estação amostral. Campanha 14 - Enchente 1 - 19/12/2017.

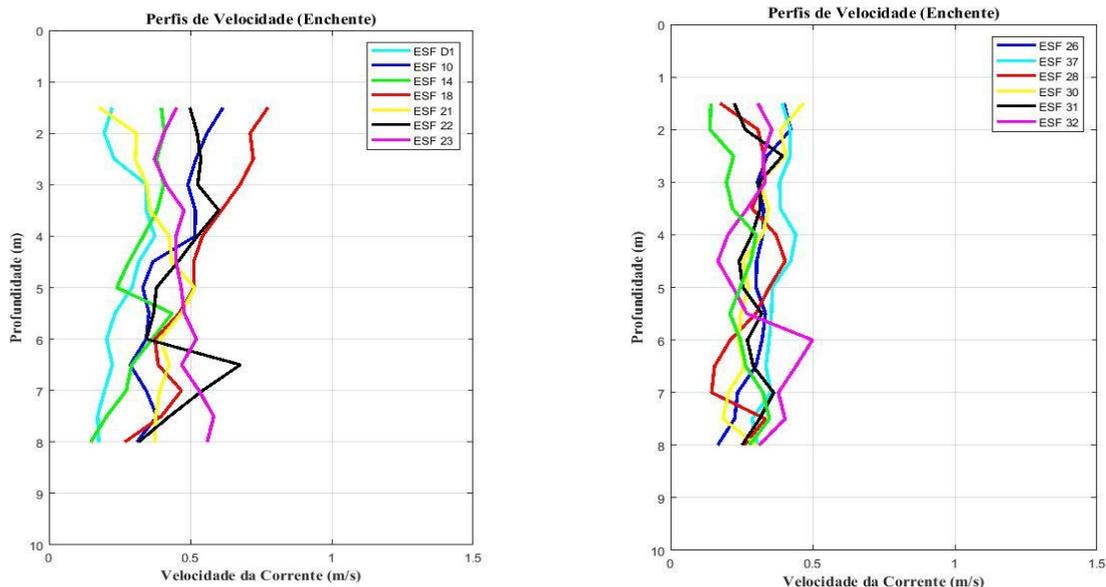
Figura 41 - Perfis verticais de velocidade de corrente para as estações amostrais em período de maré enchente. Campanha 14 - Enchente 1 - 19/12/2017.

Na Figura 41, Figura 42 e Figura 43 constam, respectivamente, os perfis de velocidade, temperatura e de salinidade durante o período de vazante, já na Figura 45, Figura 46 e Figura 47, estão apresentados os perfis de velocidade, temperatura e de salinidade durante o período de enchente. No primeiro dia da segunda campanha quase todos os pontos apresentaram concentrações de sais, com máximo de 20psu para o ESFD01, sendo este aumento significativo quando comparado à primeira campanha do mês. No conjunto composto pela Figura 44 até a Figura 51 são apresentados os mesmos registros apresentados no primeiro dia de campanha, com destaque ao perfil do ponto de monitoramento ESFD01 que registrou o valor de 20psu.

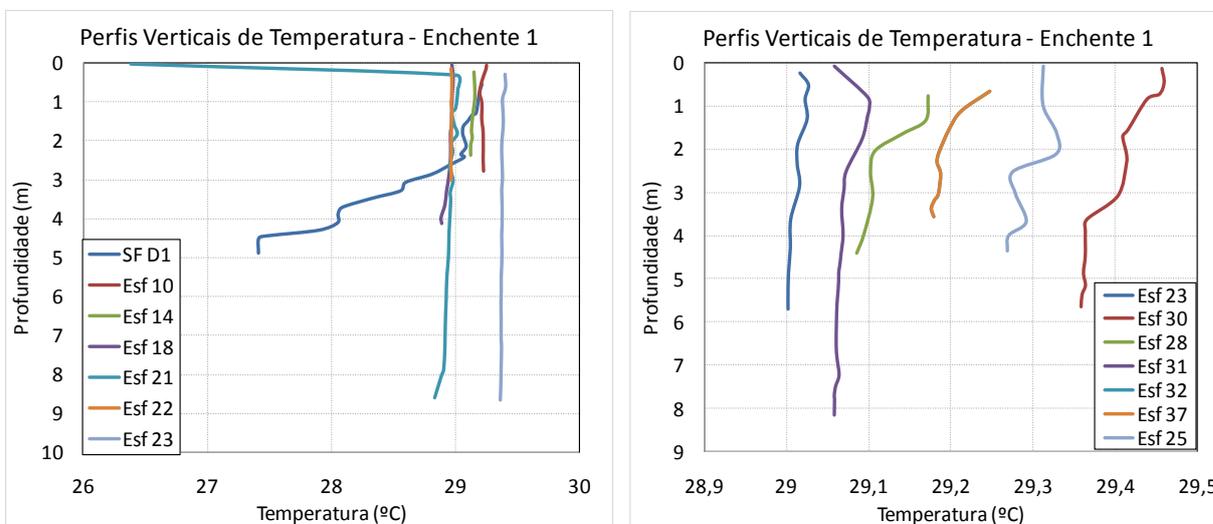
Figura 42 - Perfis verticais de temperatura para as estações amostrais. Campanha 14 - Enchente 1 - 19/12/2017.

A variação da temperatura ao longo da coluna de água, para a campanha 14, medição longitudinal, período de enchente, é apresentada na Figura 42.

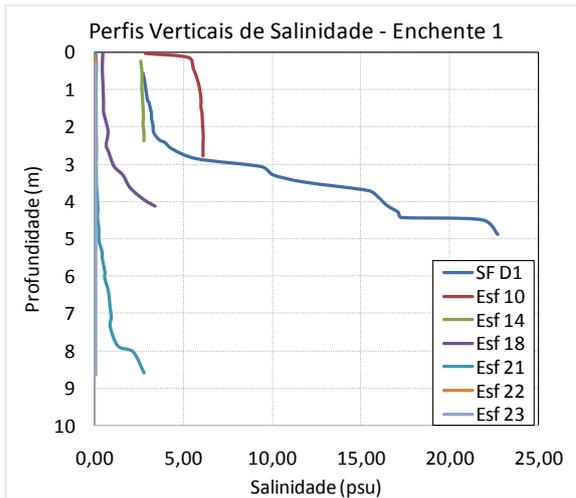
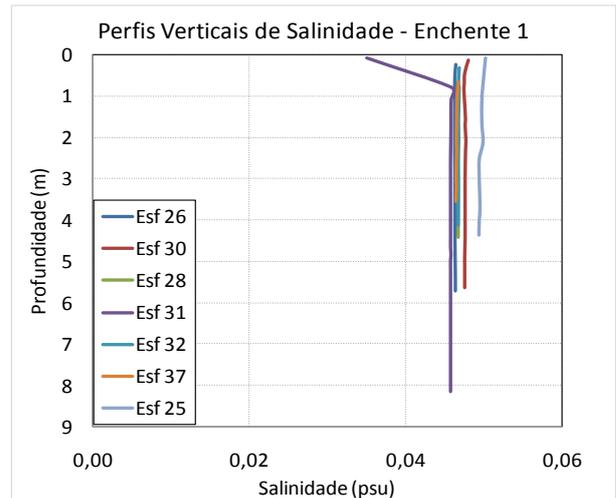
Figura 43 - Perfis verticais de salinidade para as estações amostrais. Campanha 14 - Enchente 1 - 19/12/2017.

A variação da salinidade ao longo da coluna de água, para a campanha 6, medição longitudinal, período de enchente 1, é apresentada na Figura 43.

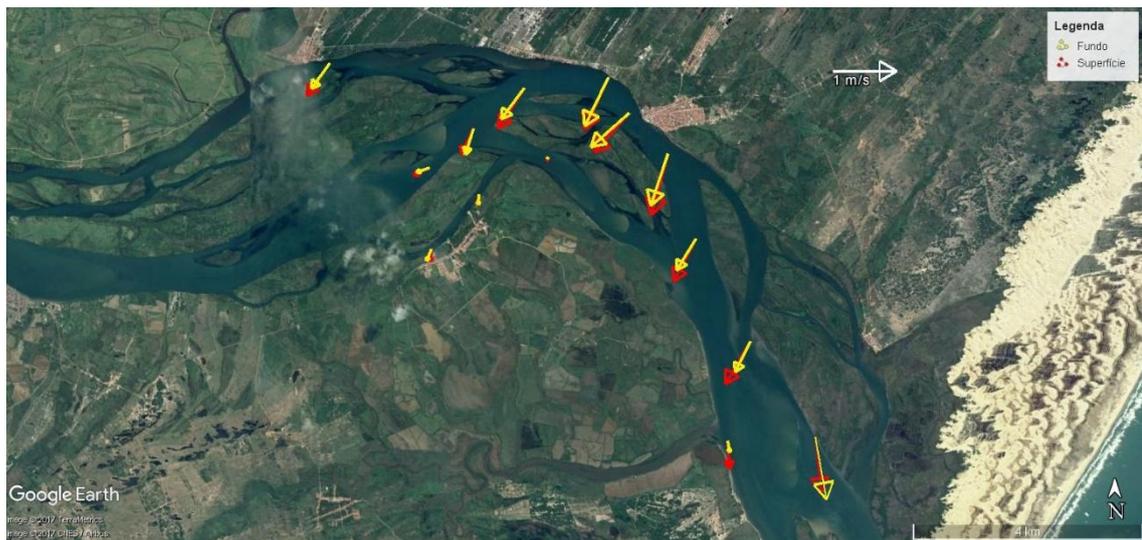
Figura 44 - Média vertical da velocidade e direção da corrente em cada estação amostral. Campanha 14 - Vazante 2 - 20/12/2017.

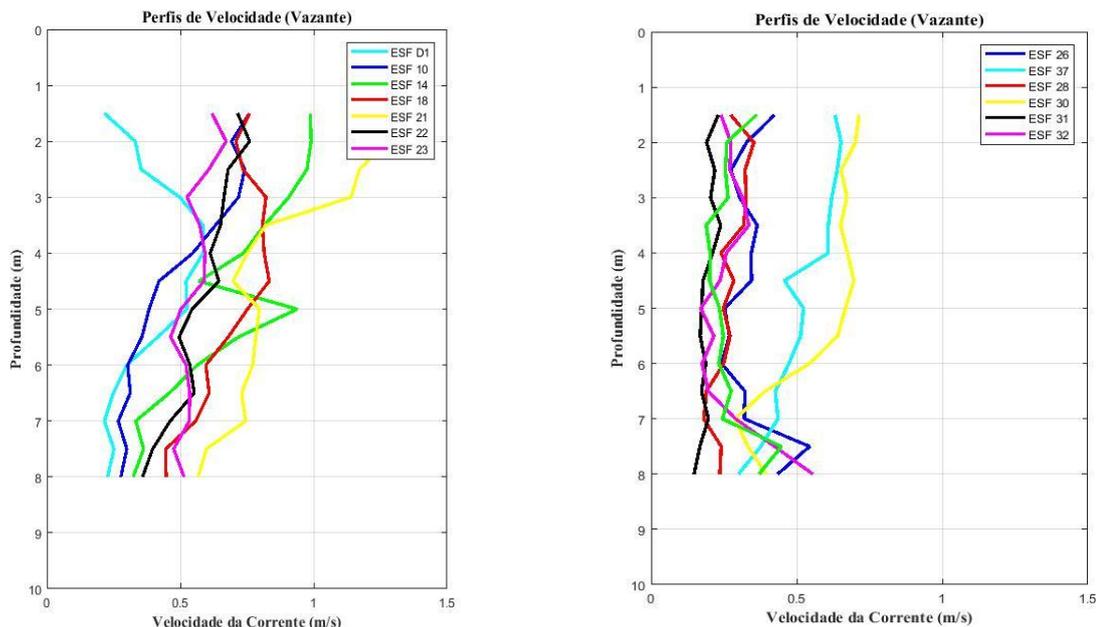
Figura 45 - Perfis verticais de velocidade de corrente para as estações amostrais em período de maré vazante. Campanha 14 - Vazante 2 - 20/12/2017.

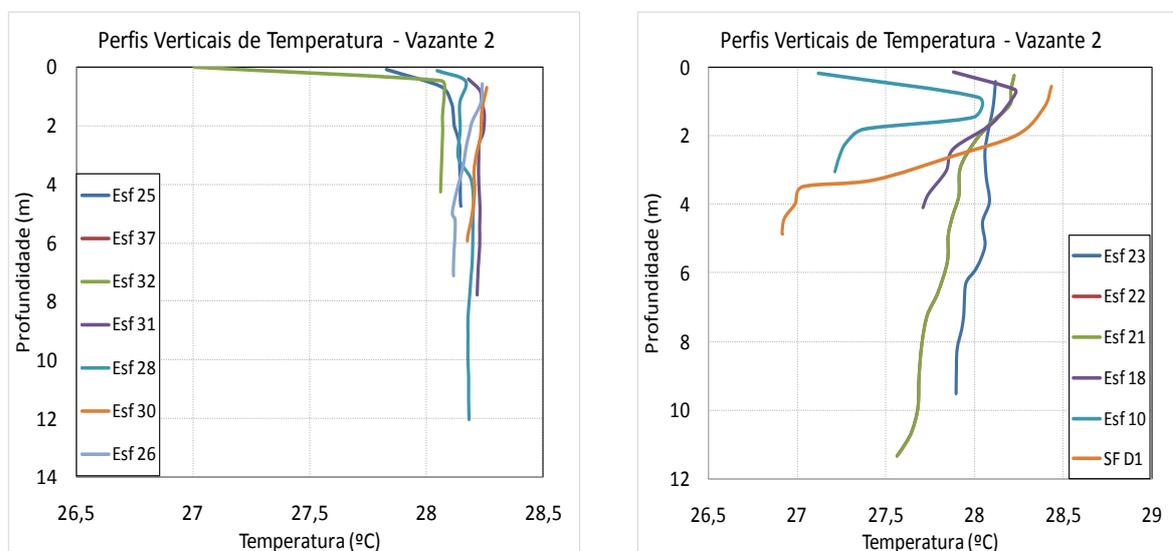
Figura 46 - Perfis verticais de temperatura para as estações amostrais. Campanha 14 - Vazante 2 - 20/12/2017.

A variação da temperatura e ao longo da coluna de água, para a campanha 6, medição longitudinal, período de vazante 2, é apresentada na Figura 46.

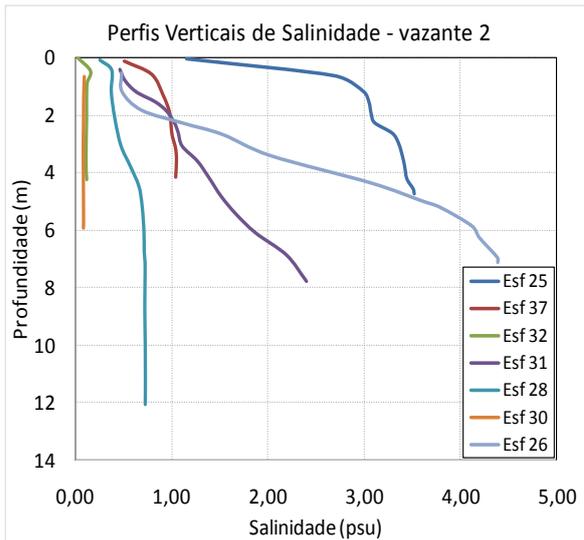
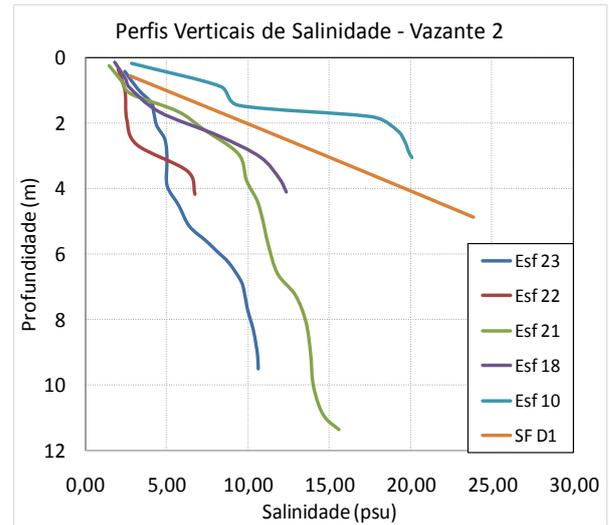
Figura 47 - Perfis verticais de salinidade para as estações amostrais. Campanha 14 - Vazante 2 - 20/12/2017.

A variação da salinidade ao longo da coluna de água, para a campanha 14, medição longitudinal, período de vazante 2, é apresentada na Figura 47.

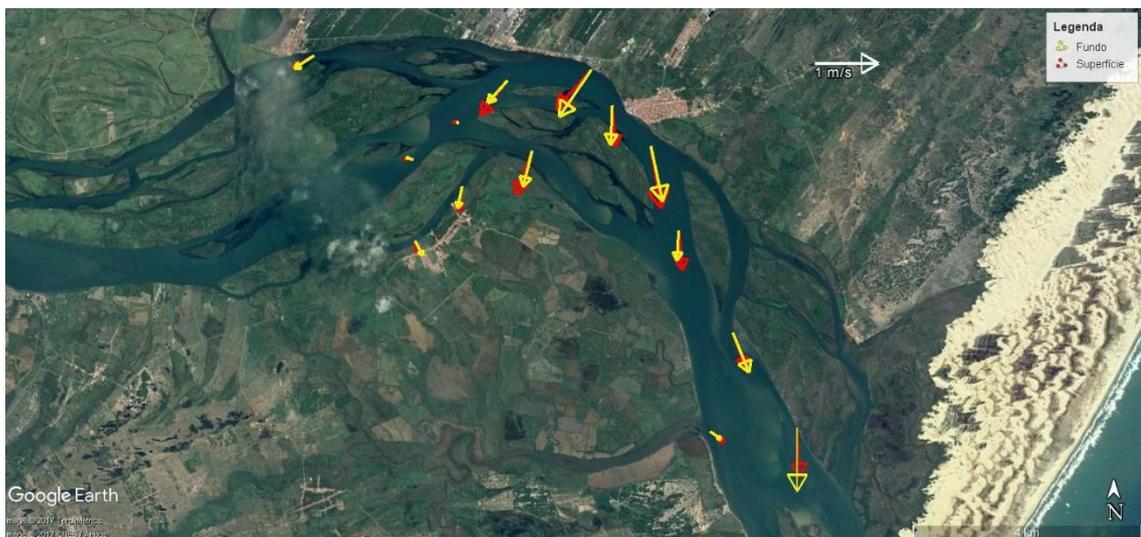
Figura 48 - Média vertical da velocidade e direção da corrente em cada estação amostral. Campanha 14 - Enchente 2 - 20/12/2017.

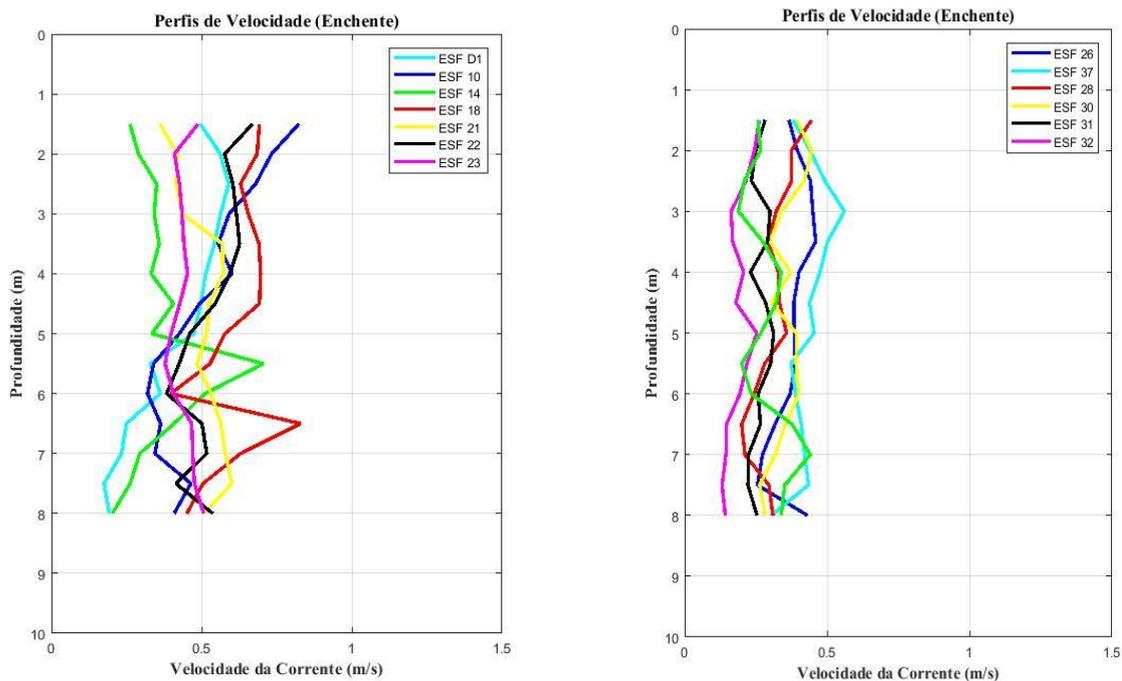
Figura 49 - Perfis verticais de velocidade de corrente para as estações amostrais em período de maré enchente. Campanha 14 - Enchente 2 - 20/12/2017.

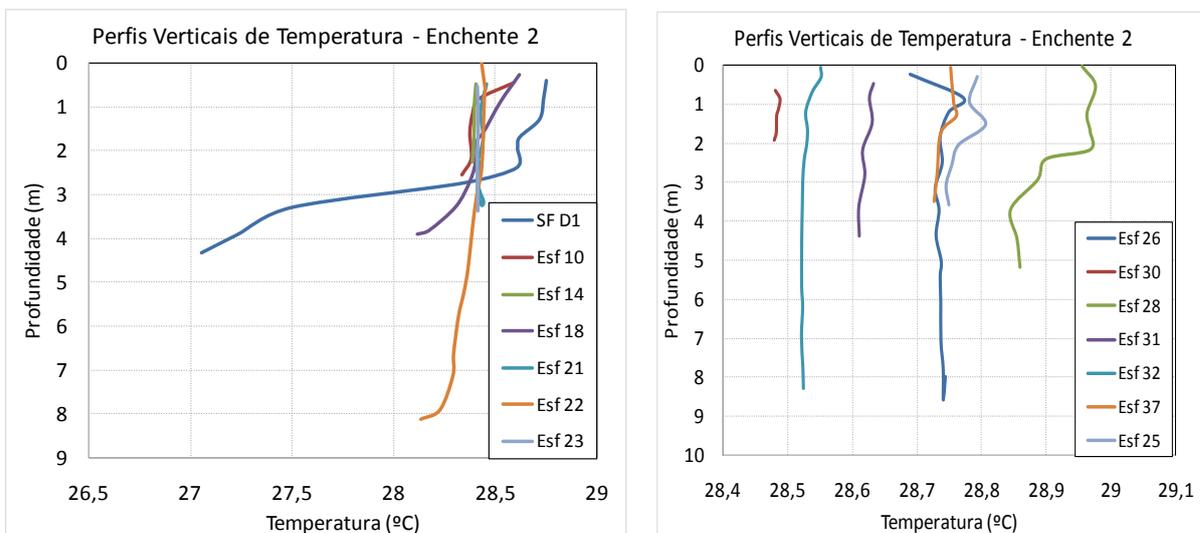
Figura 50 - Perfis verticais de temperatura para as estações amostrais. Campanha 14 - Enchente 2 - 20/12/2017.

A variação da temperatura e ao longo da coluna de água, para a campanha 14, medição longitudinal, período de enchente 2, é apresentada na Figura 50.

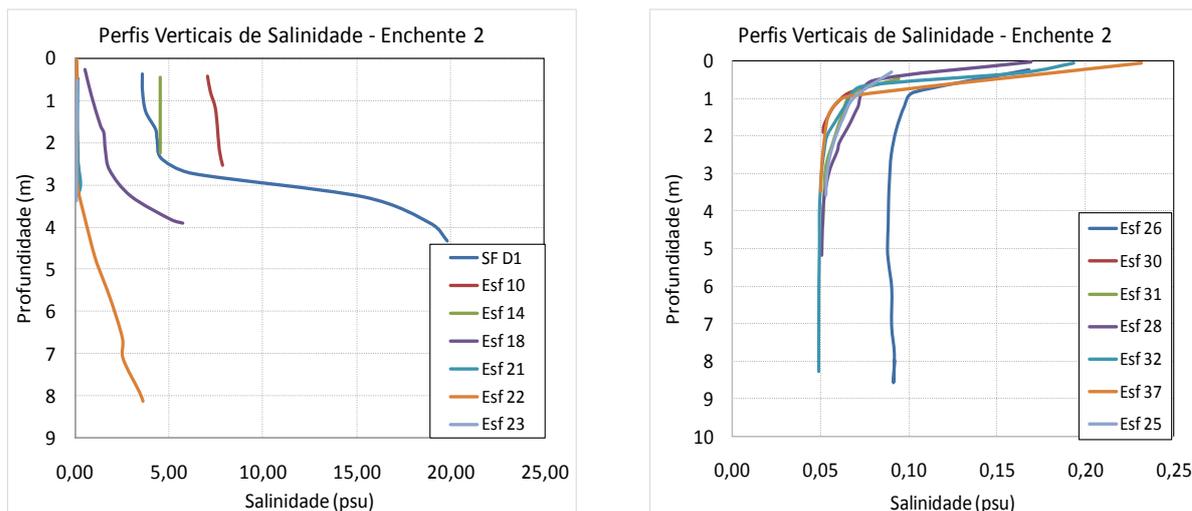
Figura 51 - Perfis verticais de salinidade para as estações amostrais. Campanha 14 - Enchente 2 - 20/12/2017.

A variação da salinidade ao longo da coluna de água, para a campanha 14, medição longitudinal, período de enchente 2, é apresentada na Figura 51.
