Subprograma de Monitoramento da Intrusão da Cunha Salina

RELATÓRIO 09

Programa de Monitoramento do Rio São Francisco Durante o Período de Vazão Reduzida

Fevereiro de 2018

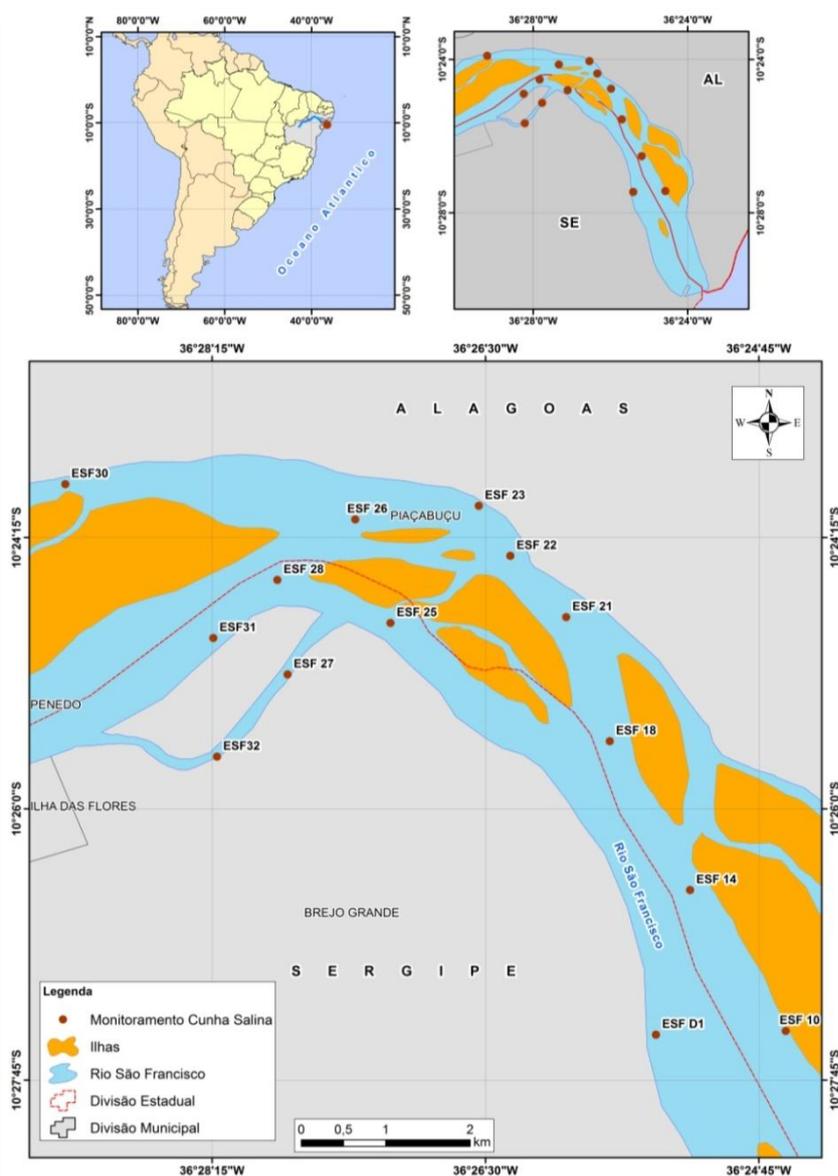
A localização de cada estação de coleta de dados pode ser visualizada na Figura 3; já a codificação e as respectivas coordenadas geográficas de cada ponto estão listadas no Quadro 1.

Figura 3 - Localização das estações de coleta de dados.

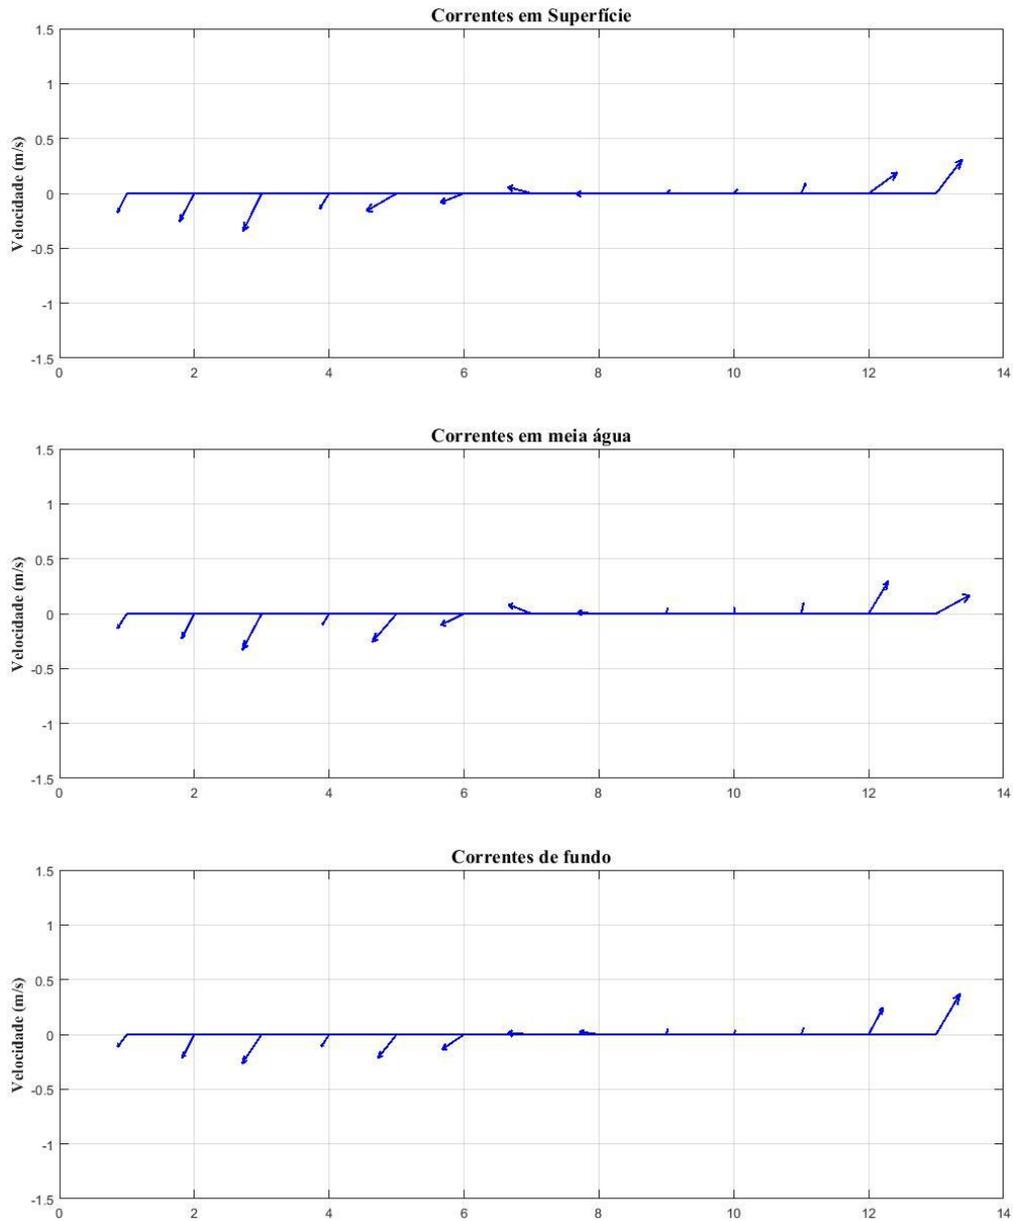
A Figura 4 e a Figura 8 apresentam os diagramas de vetores das correntes em superfície, meia água e fundo. Nestas figuras fica evidente que as maiores velocidades, para ambos os pontos, ocorrem no instante de meia maré e com velocidade máximas próximas a 0.65m/s. A atenuação das velocidades ao longo da coluna de água observada não é muito severa. As direções variadas nas seguintes horas representam as mudanças no campo de corrente em função dos diferentes instantes de marés.

Figura 4 - Diagrama de vetores das correntes em superfície, meia água e fundo para a estação fixa ESF 32. Campanha 17 - 15/02/2018.

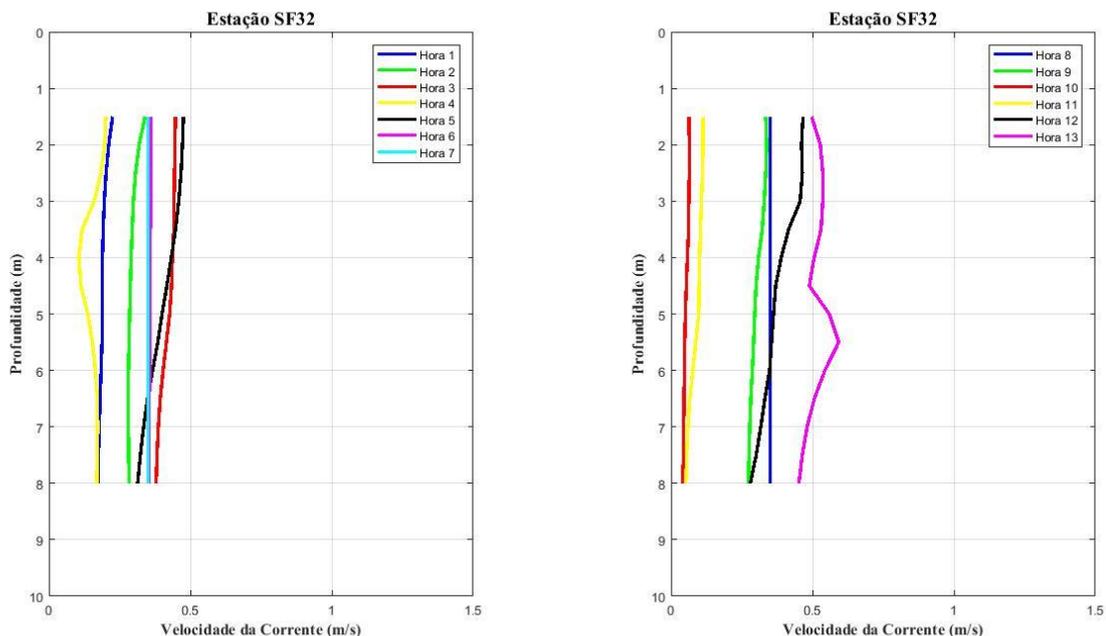
Já a Figura 5 e a Figura 8, apresentam os perfis de velocidade ao longo da coluna d'água para o intervalo horário ao longo de todo o ciclo de maré, respectivamente para o ponto ESF 32 e ESF 23. Os Perfis horários de velocidades de corrente não sugerem uma estratificação da massa de água ao longo dessa campanha. A Figura 6, Figura 7, Figura 10 e Figura 11 apresentam os perfis de salinidade e temperaturas, ao longo do ciclo de maré para os dois pontos fixos.

Figura 5 - Perfis verticais de velocidade de corrente na estação fixa ESF 32. Campanha 17 - 15/02/2018.

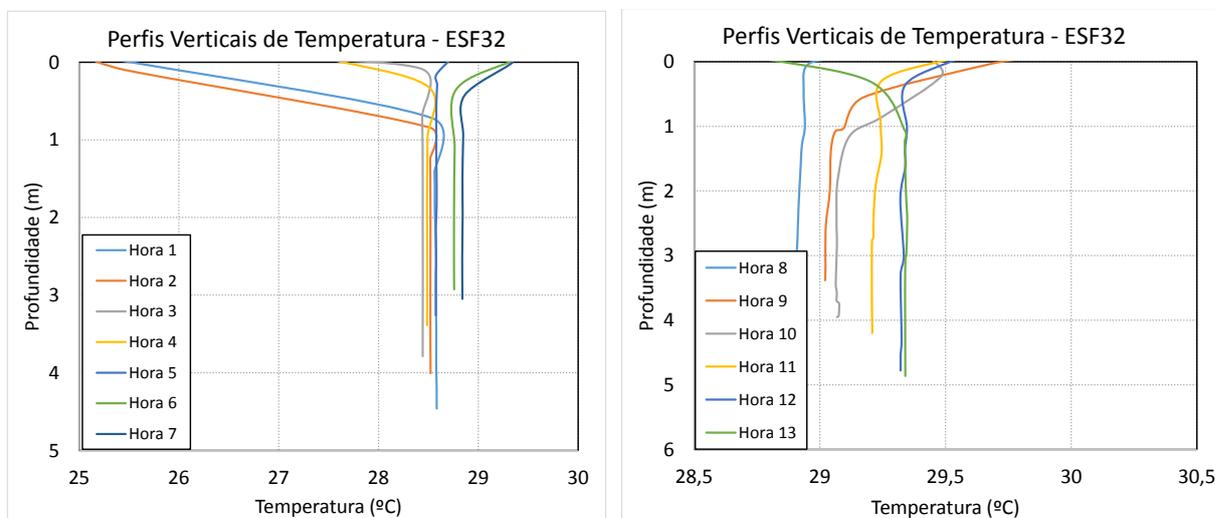
A variação da temperatura e ao longo da coluna de água, para a campanha 17, medição ponto fixo, período de 13 horas, é apresentada na Figura 6.

Figura 6 - Perfis verticais de temperatura para a estação amostral fixa ESF 32. Campanha 17 - Vazante 15/02/2018.

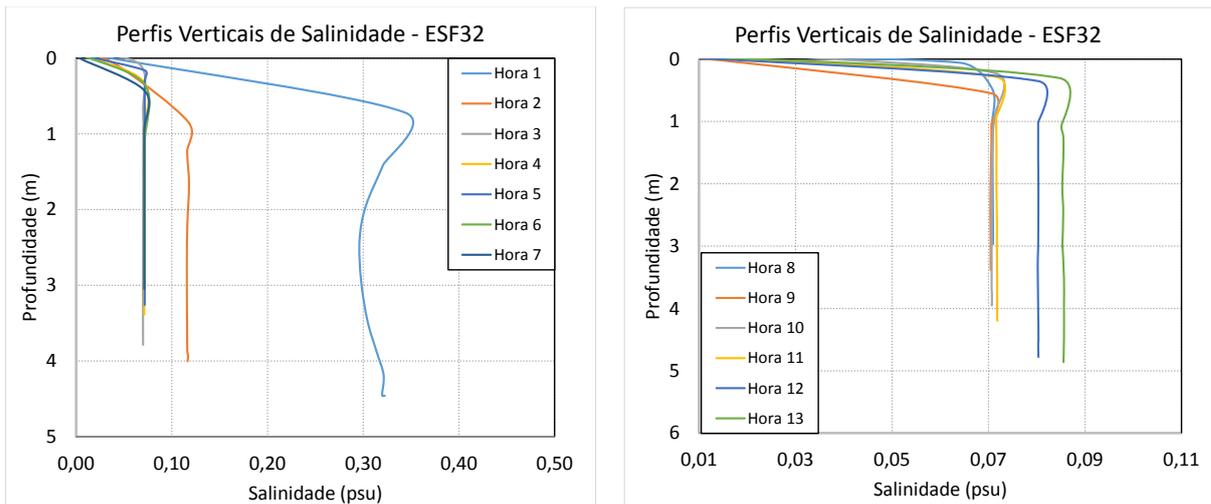
A variação da salinidade ao longo da coluna de água, para a campanha 17, medição ponto fixo, período de 13 horas é apresentada na Figura 7.

Figura 7 - Perfis verticais de salinidade para a estação amostral fixa ESF 32. Campanha 17 - 15/02/2018. Resolução CONAMA 357/2005 (I - águas doces: águas com salinidade igual ou inferior a 0,5‰).

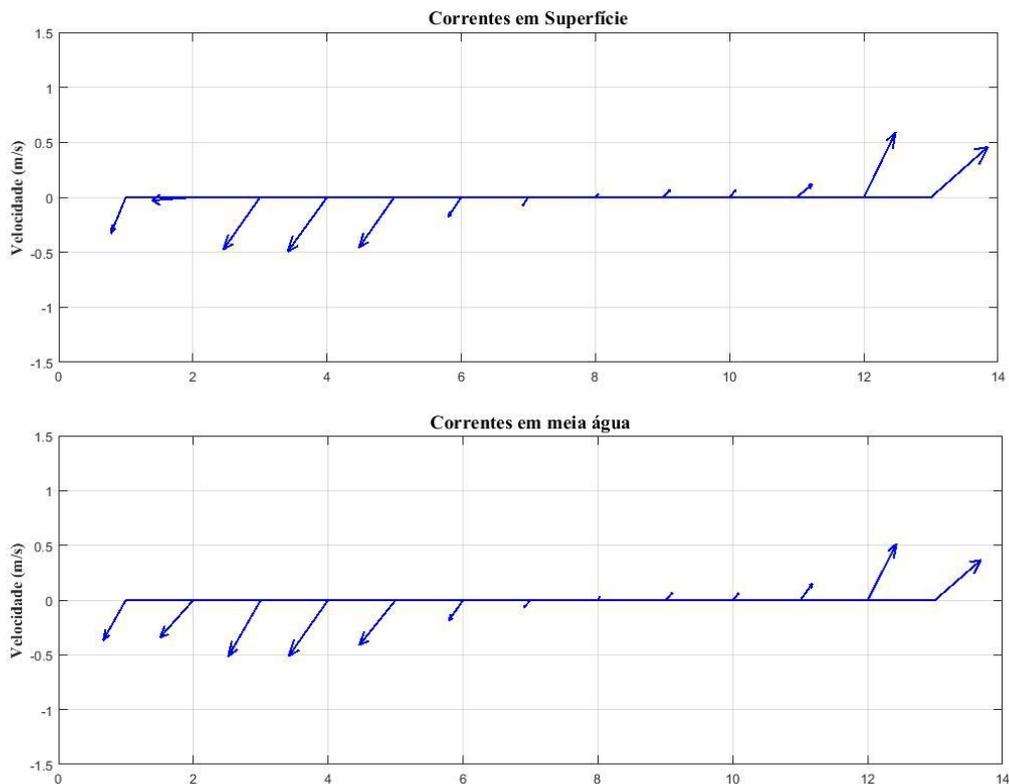
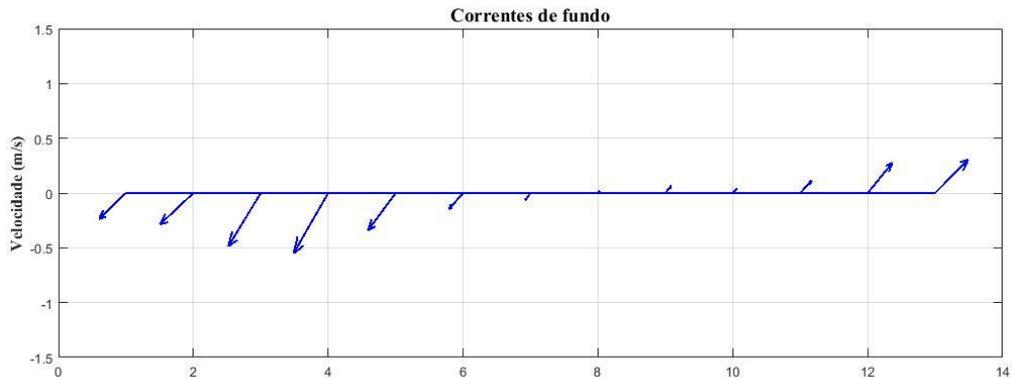
Figura 8 - Diagrama de vetores das correntes em superfície, meia água e fundo para a estação fixa ESF 23. Campanha 17 - 14/02/2018.

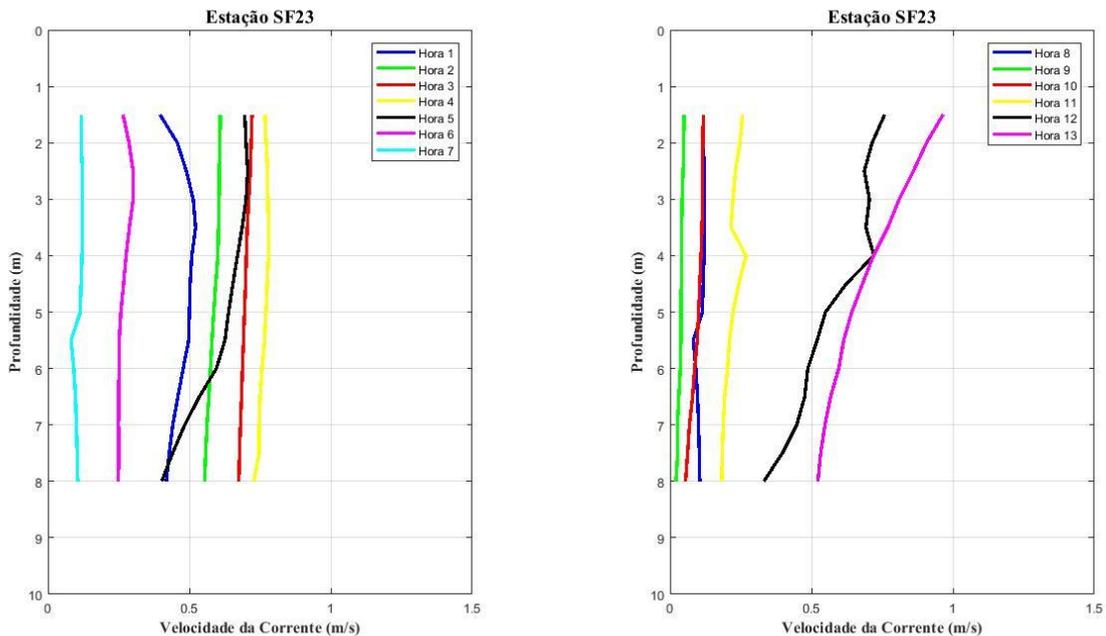
Figura 9 - Perfis verticais de velocidade de corrente na estação fixa ESF 23. Campanha 17 - 14/02/2018.

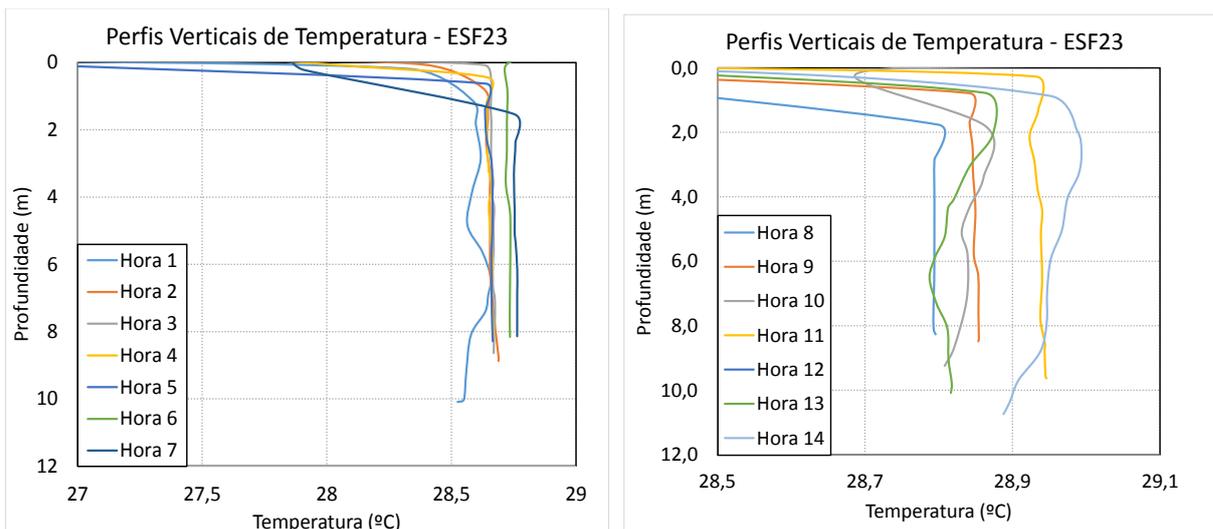
A variação da temperatura e ao longo da coluna de água, para a campanha 17, medição ponto fixo, período de 13 horas, é apresentada na Figura 10.

Figura 10 - Perfis verticais de temperatura para a estação amostral fixa ESF 23. Campanha 17 - 14/02/2018.

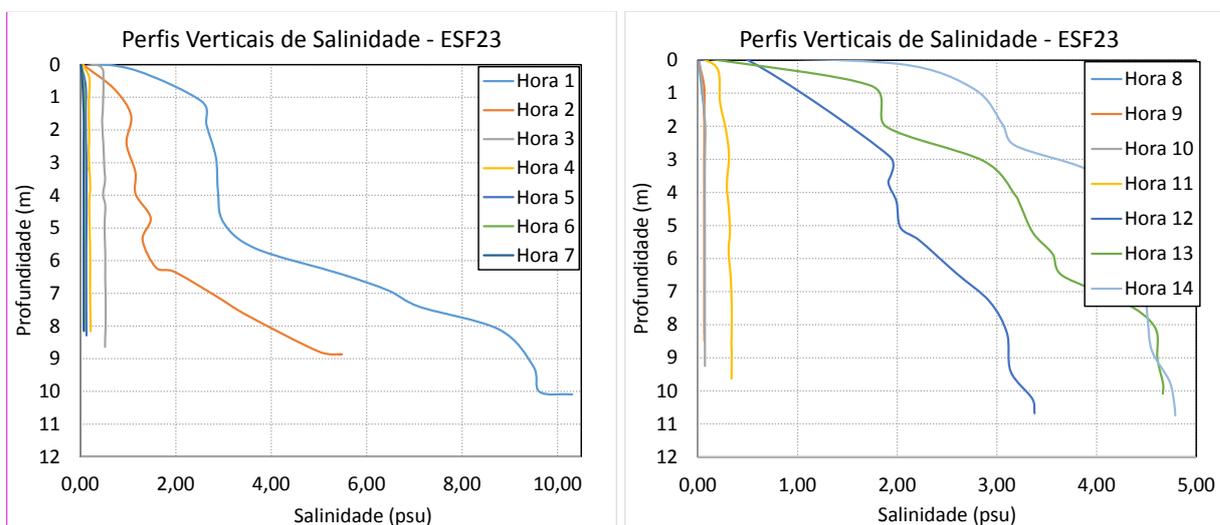
Quando comparado às campanhas anteriores, o ponto SF23 apresentou um incremento na salinidade, sendo que ao longo de 6 horas foram registradas salinidades acima de 2psu.

A variação da salinidade ao longo da coluna de água, para a campanha 17, medição ponto fixo, período de 13 horas é apresentada na Figura 11.

Figura 11 - Perfis verticais de salinidade para a estação amostral fixa ESF 23. Campanha 17 - 14/02/2018. Resolução CONAMA 357/2005 (I - águas doces: águas com salinidade igual ou inferior a 0,5‰).

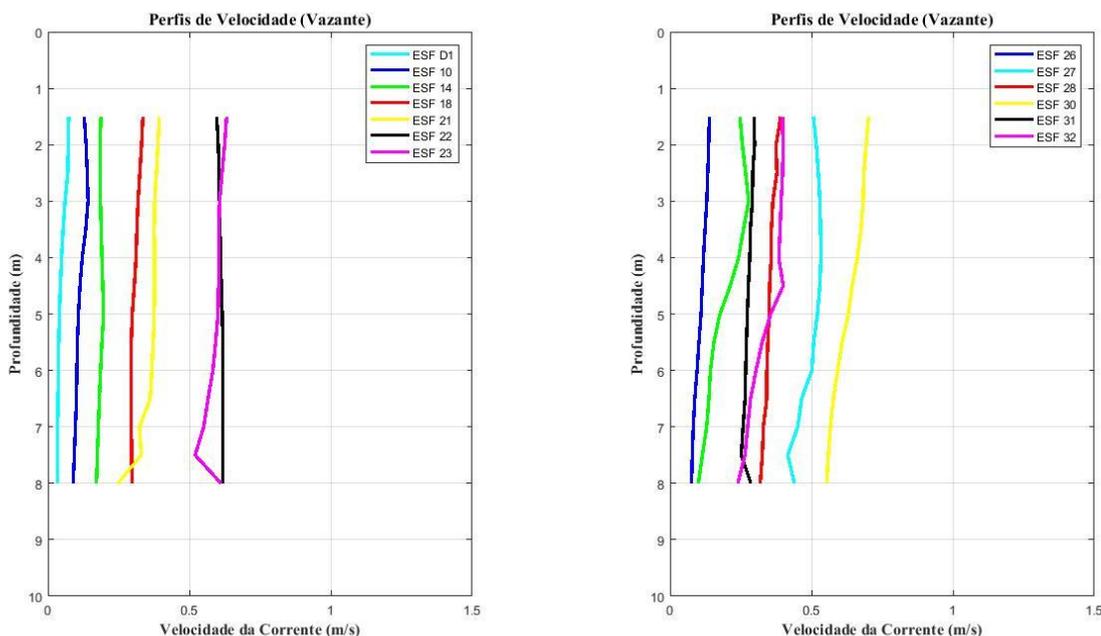
Figura 13 - Perfis verticais de velocidade de corrente para as estações amostrais em período de maré vazante. Campanha 17 - Vazante 1 - 16/02/2018.

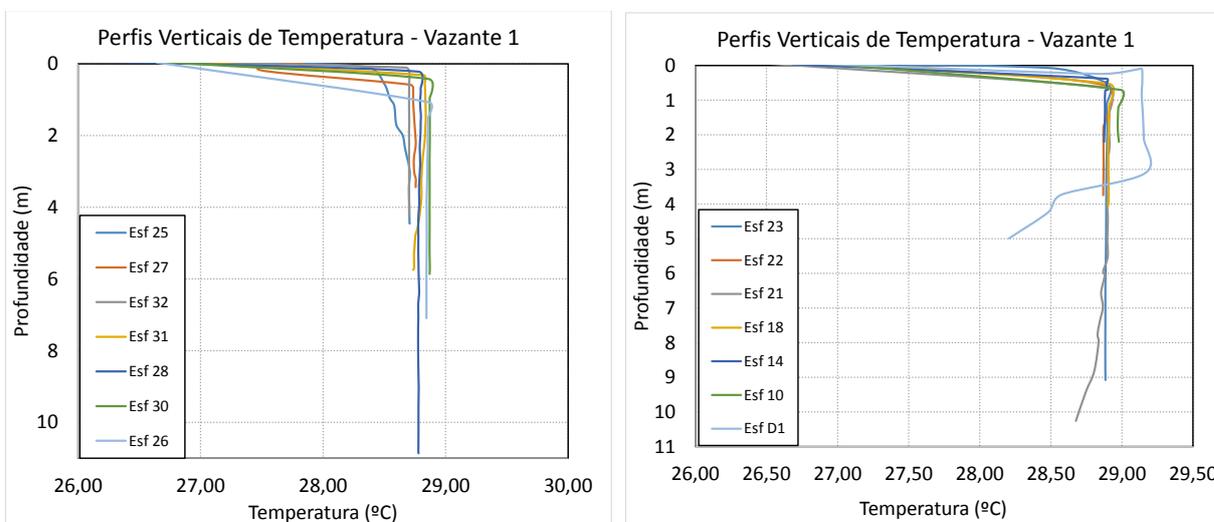
A variação da temperatura e ao longo da coluna de água, para a campanha 17, medição longitudinal, período de vazante 1, é apresentada na Figura 14.

Figura 14 - Perfis verticais de temperatura para as estações amostrais. Campanha 17- Vazante 1 - 16/02/2018.

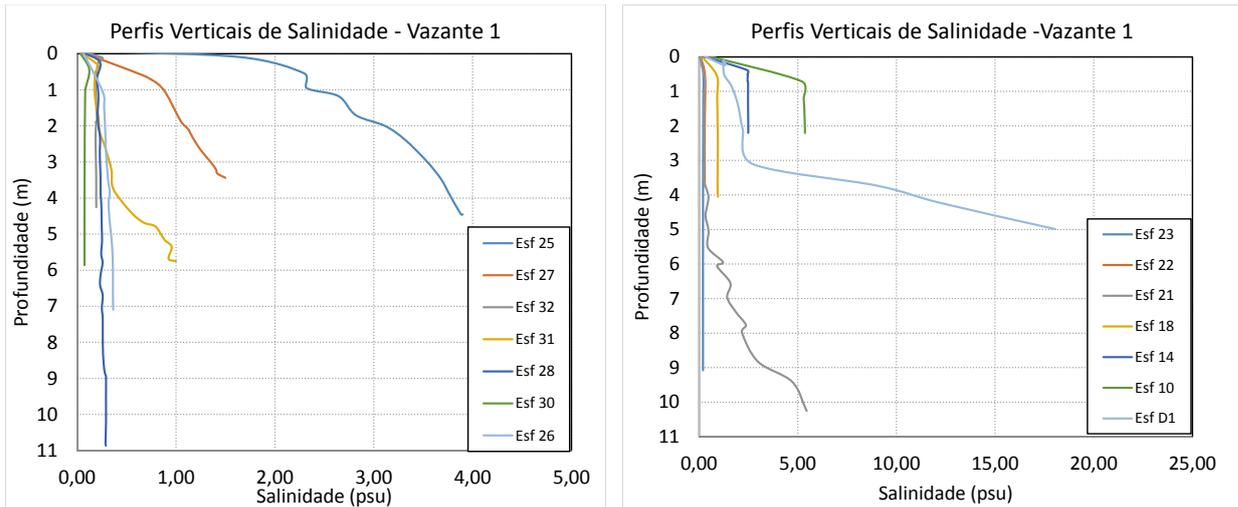
A variação da salinidade ao longo da coluna de água, para a campanha 17, medição longitudinal, período de vazante 1, é apresentada na Figura 15.

Figura 15 - Perfis verticais de salinidade para as estações amostrais. Campanha 17 - Vazante 1 - 16/02/2018. CONAMA 357/2005 (I - águas doces: águas com salinidade igual ou inferior a 0,5‰).

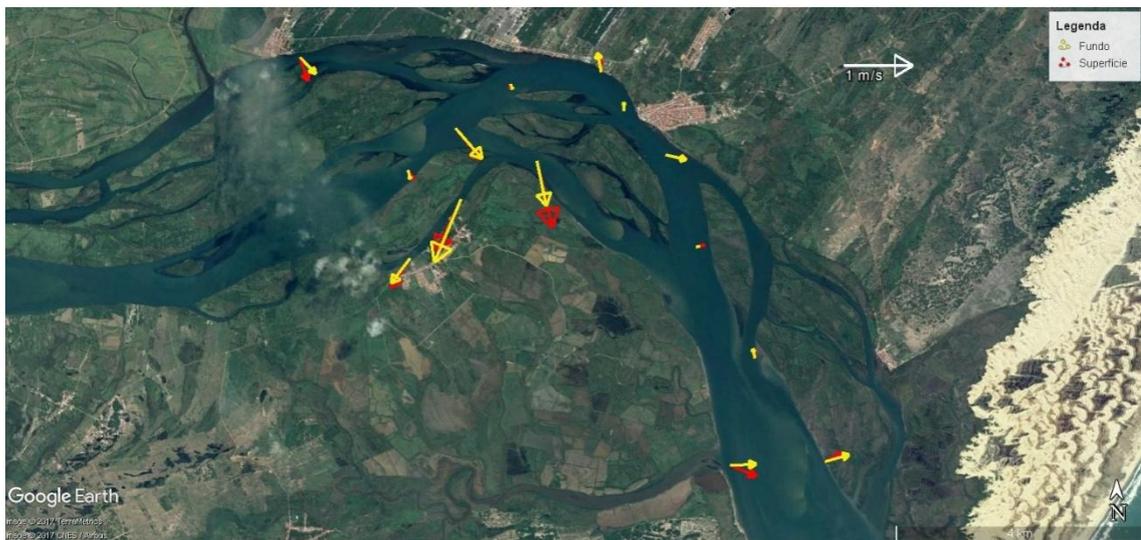
Figura 16 - Média vertical da velocidade e direção da corrente em cada estação amostral. Campanha 17 - Enchente 1 - 16/02/2018.

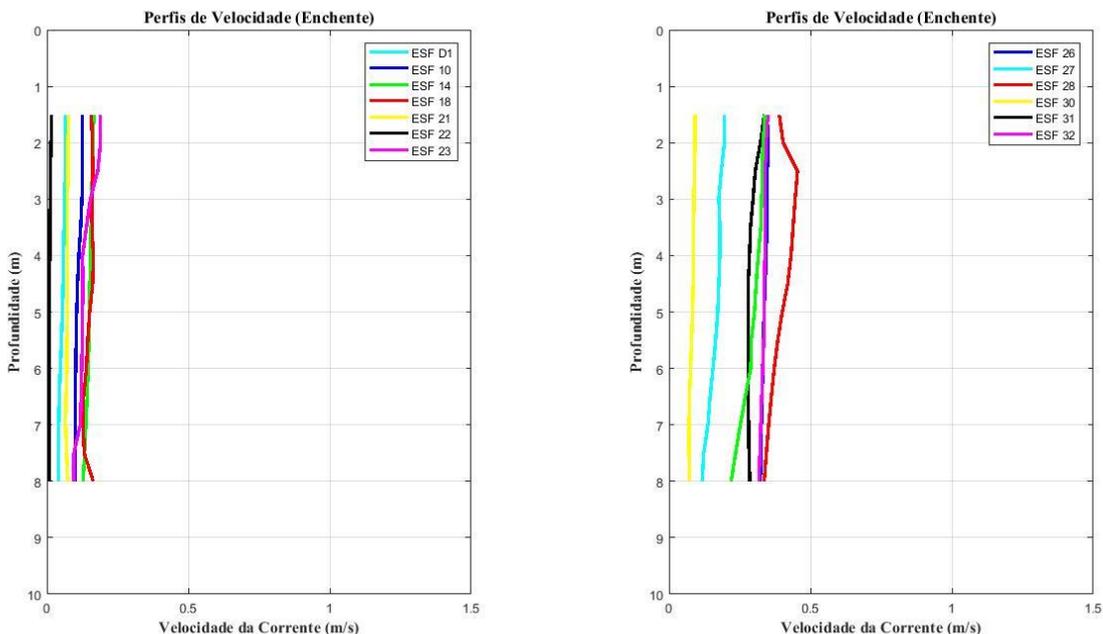
Figura 17 - Perfis verticais de velocidade de corrente para as estações amostrais em período de maré enchente. Campanha 17 - Enchente 1 - 16/02/2018.

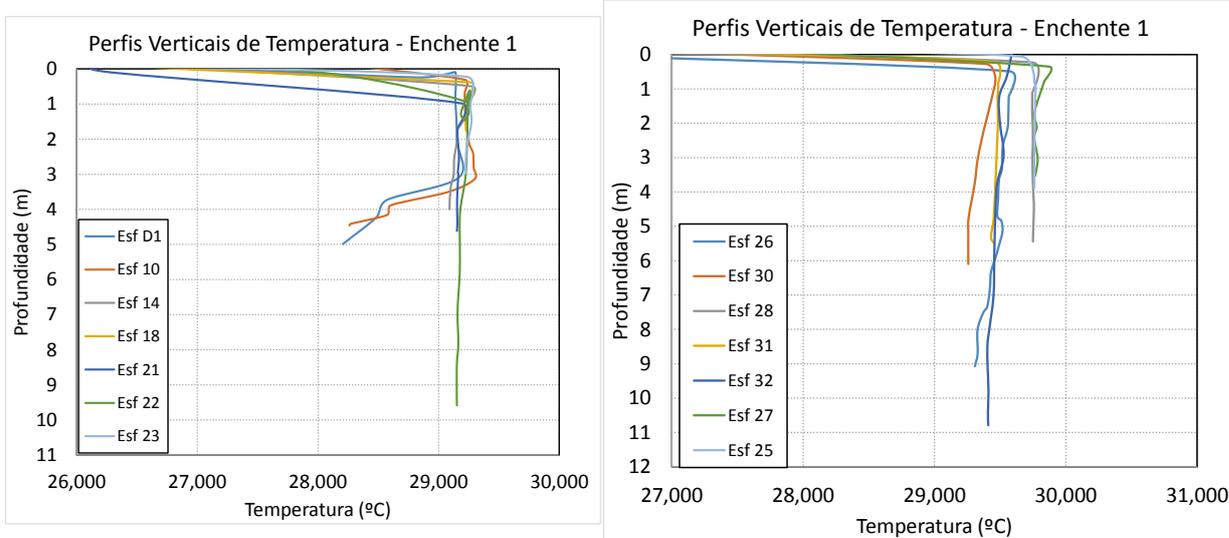
A variação da temperatura e ao longo da coluna de água, para a campanha 17, medição longitudinal, período de enchente 1, é apresentada na Figura 18.

Figura 18 - Perfis verticais de temperatura para as estações amostrais. Campanha 17 - Enchente 1 - 16/02/2018.

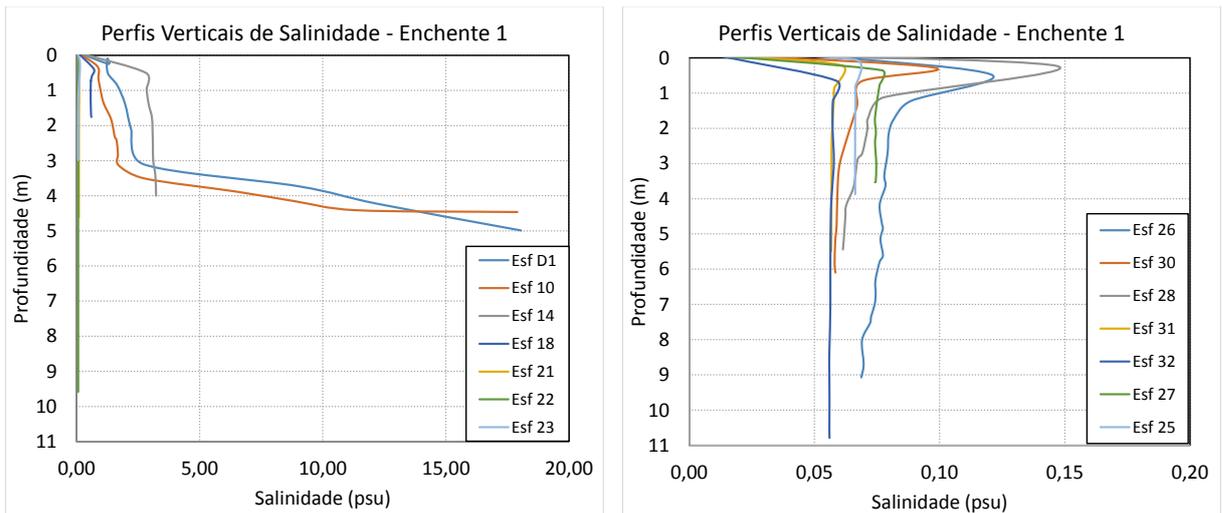
A variação da salinidade ao longo da coluna de água, para a campanha 17, medição longitudinal, período de enchente 1, é apresentada na Figura 19.

Figura 19 - Perfis verticais de salinidade para as estações amostrais. Campanha 17 - Enchente 1 - 16/02/2018. Resolução CONAMA 357/2005 (I - águas doces: águas com salinidade igual ou inferior a 0,5‰).

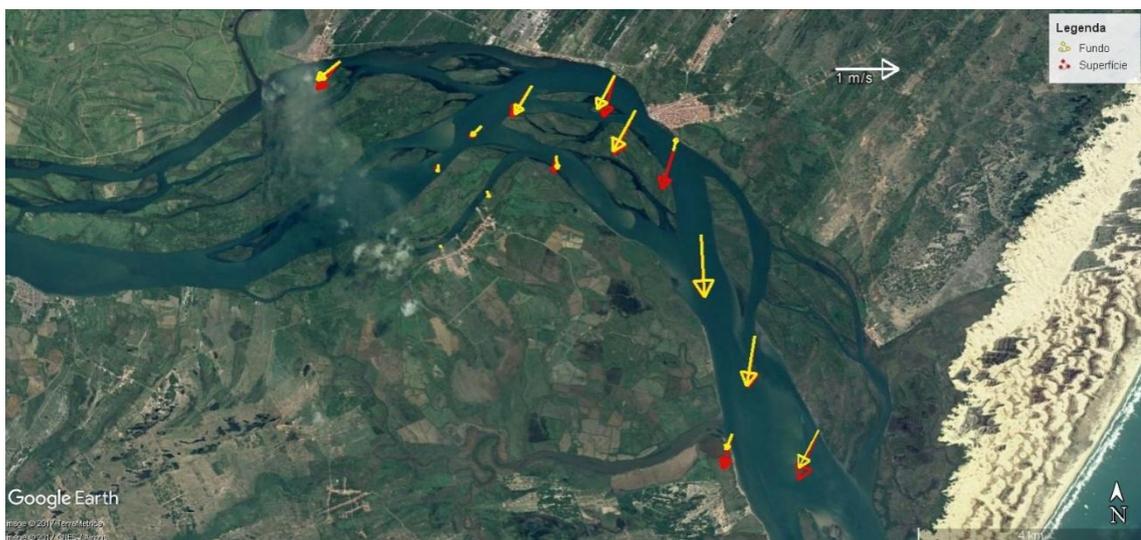
Figura 20 - Média vertical da velocidade e direção da corrente em cada estação amostral. Campanha 17 - Vazante 2 - 17/02/2018.

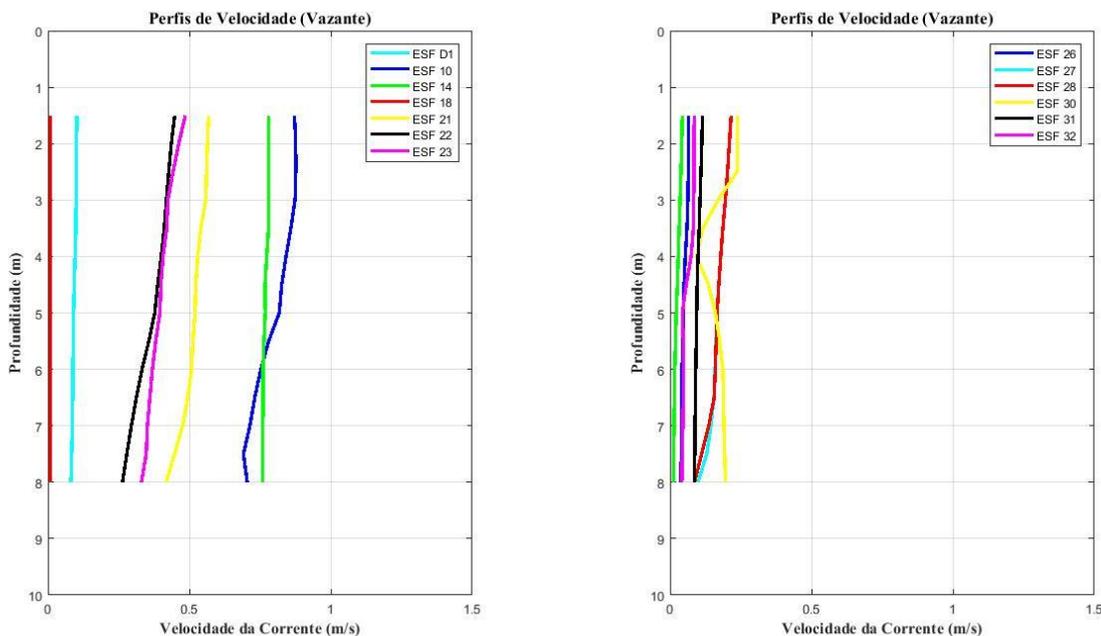
Figura 21 - Perfis verticais de velocidade de corrente para as estações amostrais em período de maré vazante. Campanha 17 - Vazante 2 - 17/02/2018.

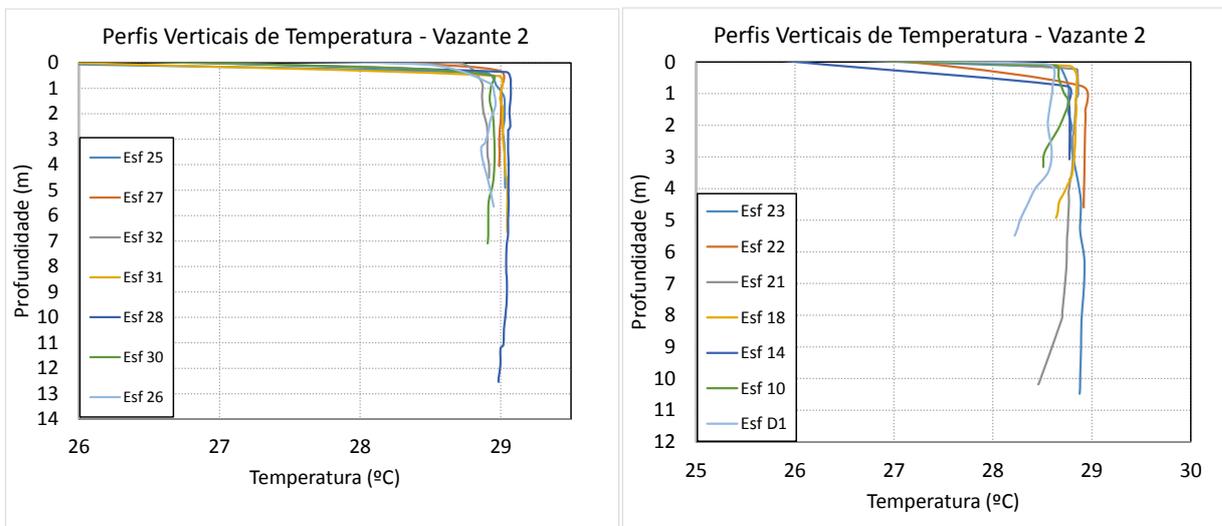
A variação da temperatura e ao longo da coluna de água, para a campanha 17, medição longitudinal, período de vazante 2, é apresentada na Figura 22.

Figura 22 - Perfis verticais de temperatura para as estações amostrais. Campanha 17 - Vazante 2 - 17/02/2018.

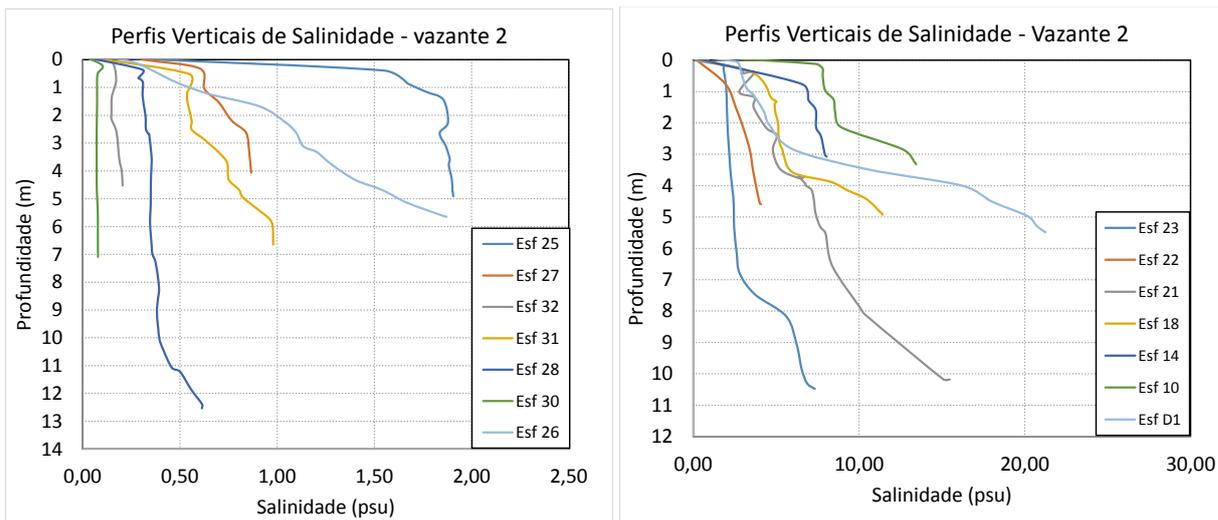
A variação da salinidade ao longo da coluna de água, para a campanha 17, medição longitudinal, período de vazante 2, é apresentada na Figura 23.

Figura 23 - Perfis verticais de salinidade para as estações amostrais. Campanha 17 - Vazante 2 - 17/02/2018. Resolução CONAMA 357/2005 (I - águas doces: águas com salinidade igual ou inferior a 0,5‰).

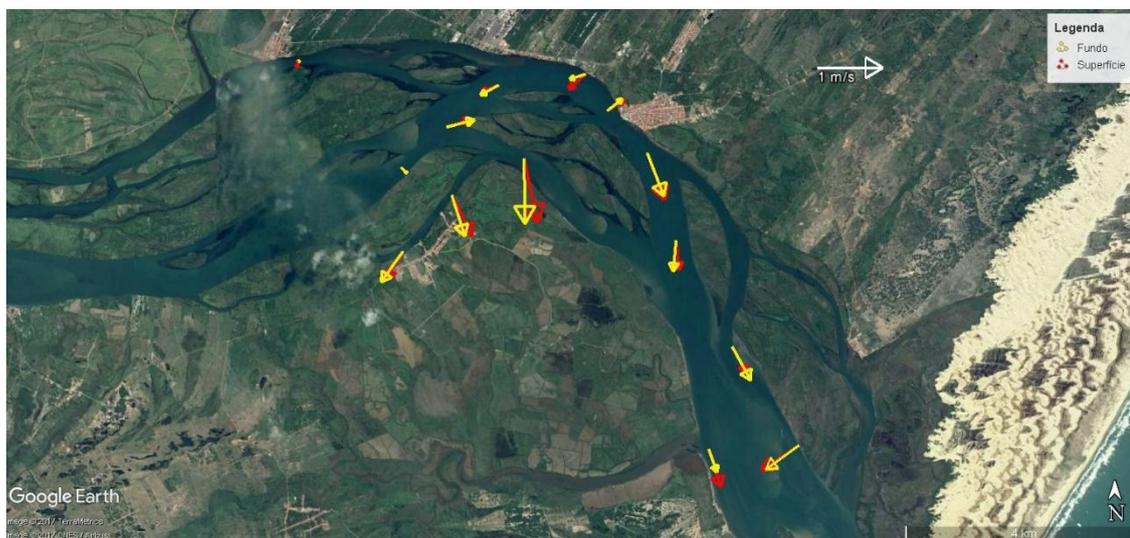
Figura 24 - Média vertical da velocidade e direção da corrente em cada estação amostral. Campanha 17 - Enchente 2 - 17/02/2018.

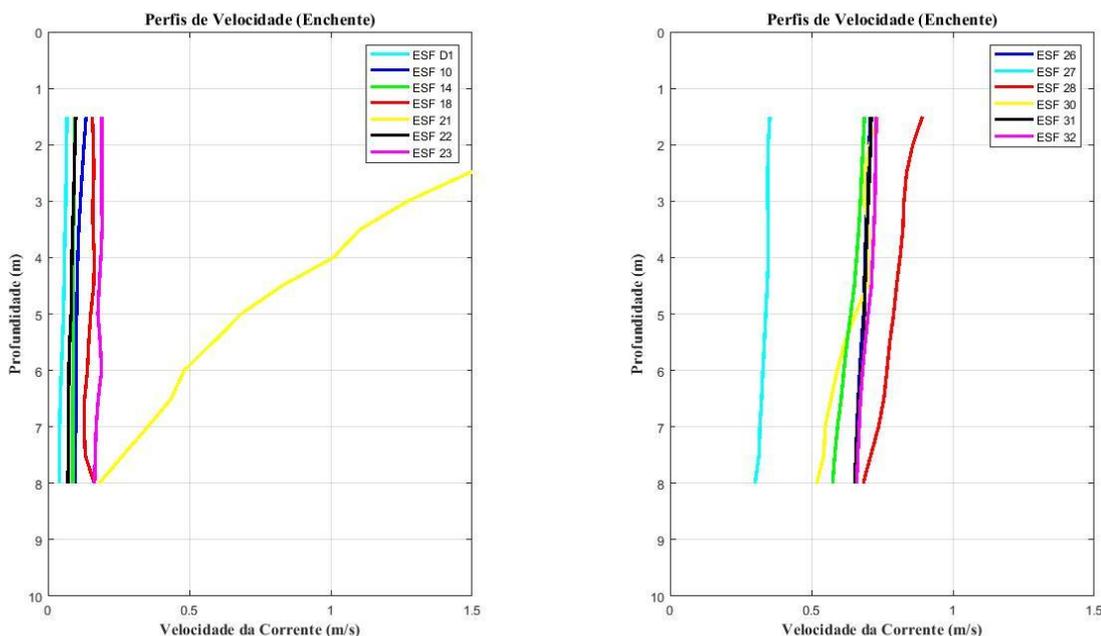
Figura 25 - Perfis verticais de velocidade de corrente para as estações amostrais em período de maré enchente. Campanha 17 - Enchente 2 - 17/02/2018.

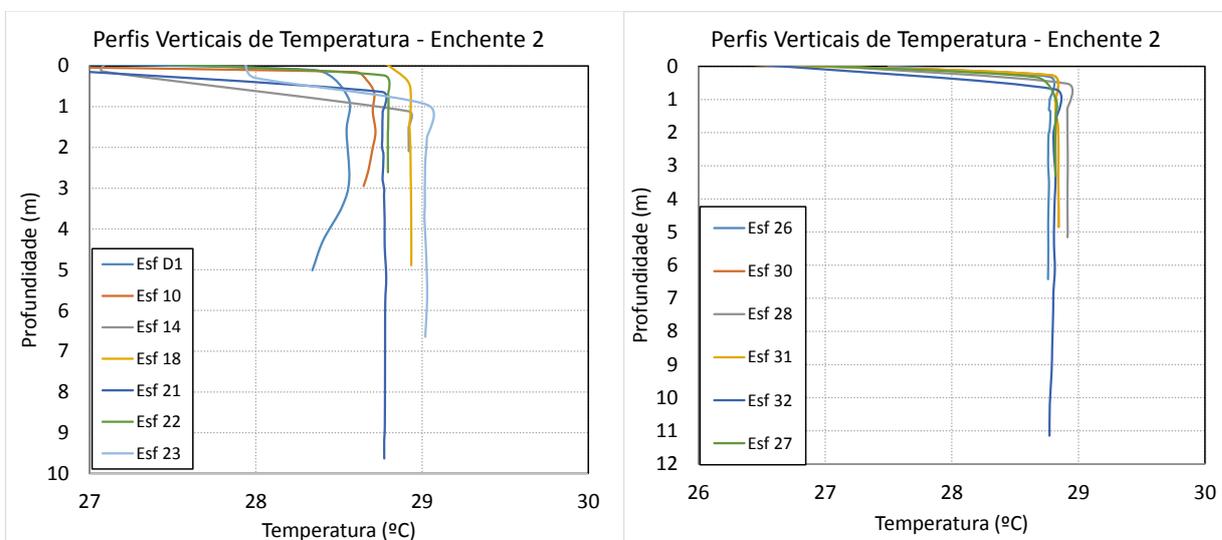
A variação da temperatura e ao longo da coluna de água, para a campanha 17, medição longitudinal, período de enchente 2, é apresentada na Figura 26.

Figura 26 - Perfis verticais de temperatura para as estações amostrais. Campanha 17 - Enchente 2 - 17/02/2018.

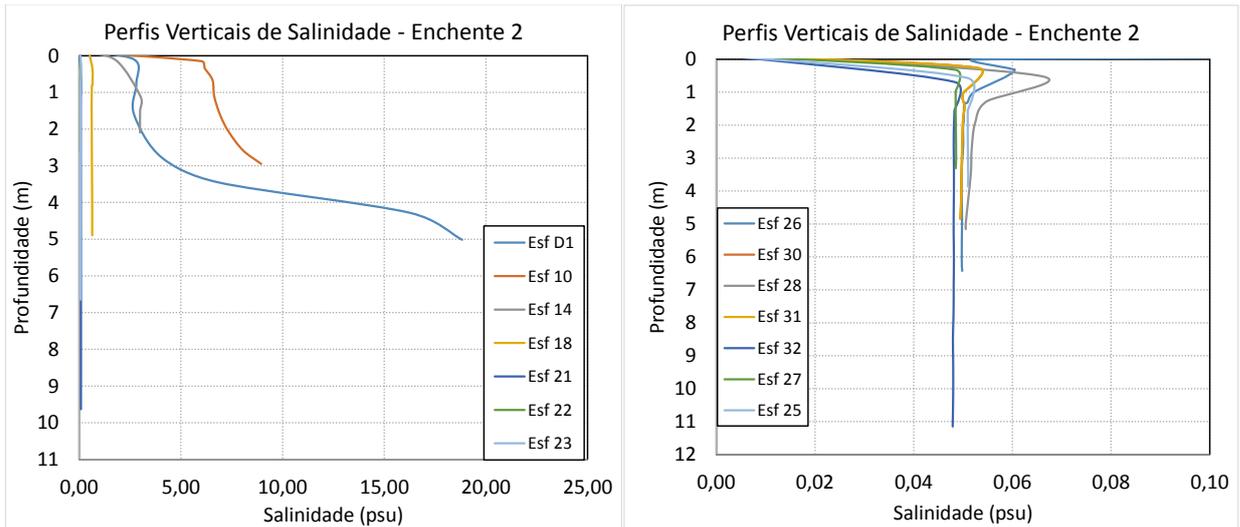
A variação da salinidade ao longo da coluna de água, para a campanha 17, medição longitudinal, período de enchente 2, é apresentada na Figura 27.

Figura 27 - Perfis verticais de salinidade para as estações amostrais. Campanha 17 - Enchente 2 - 17/02/2018. Resolução CONAMA 357/2005 (I - águas doces: águas com salinidade igual ou inferior a 0,5‰).

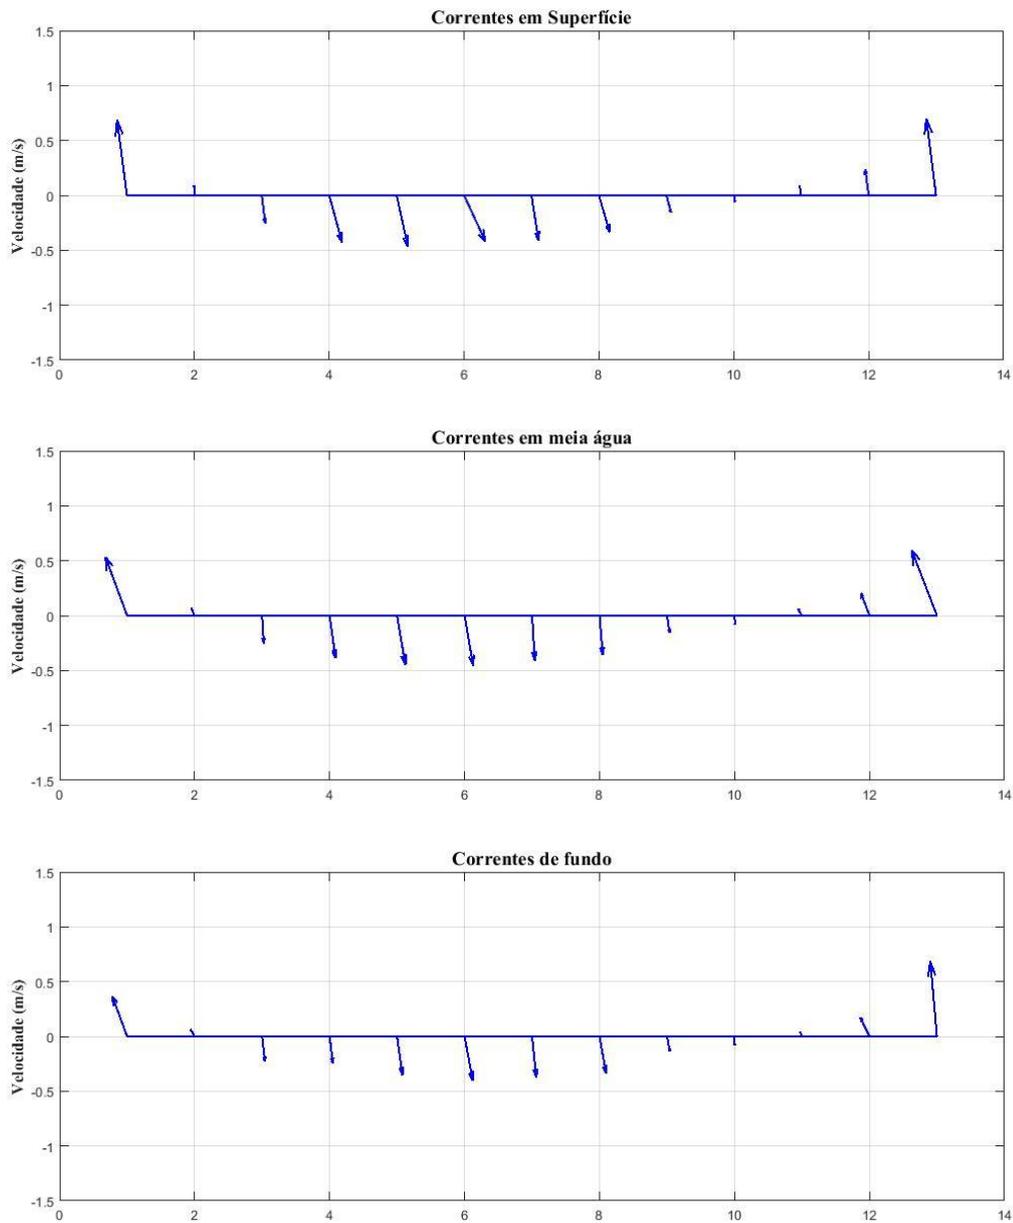
A Figura 28 e a Figura 32 apresentam os diagramas de vetores das correntes em superfície, meia água e fundo. Nestas, fica evidente que as maiores velocidades, para ambos os pontos, ocorrem no instante de meia maré e com velocidades máximas próximas a 1m/s, tal como na primeira campanha.

Figura 28 - Diagrama de vetores das correntes em superfície, meia água e fundo para a estação fixa ESF 32. Campanha 18 - 04/03/2018.

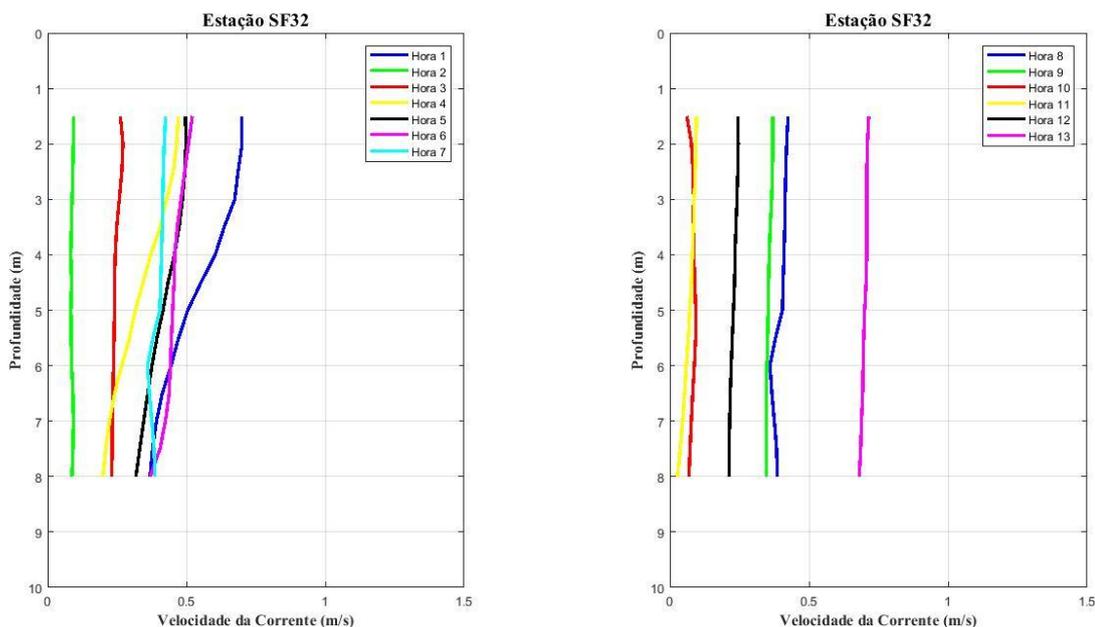
Já a Figura 29 e a Figura 33, apresentam os perfis de velocidade ao longo da coluna d'água para o intervalo horário, ao longo de todo o ciclo de maré, respectivamente para o ponto ESF 32 e ESF 23. Os Perfis horários de velocidades de corrente sugerem uma atenuação das velocidades de corrente ao longo da coluna d'água. As diferentes direções entre o campo vetoriais de corrente de superfície, meio e fundo podem ter relação direta com o campo de velocidade de ventos. A Figura 30, Figura 31, Figura 34 e Figura 35 apresentam os perfis de salinidade e temperaturas, ao longo do ciclo de maré para os dois pontos fixos. Nos dias os quais as medições ocorreram foram registrados incrementos na salinidade para o ponto ESF23 de até 11 psu, valor relativamente alto, no entanto este valores e tornaram frequentes ao longo do monitoramento.

Figura 29 - Perfis verticais de velocidade de corrente na estação fixa ESF 32. Campanha 18 - 04/03/2018.

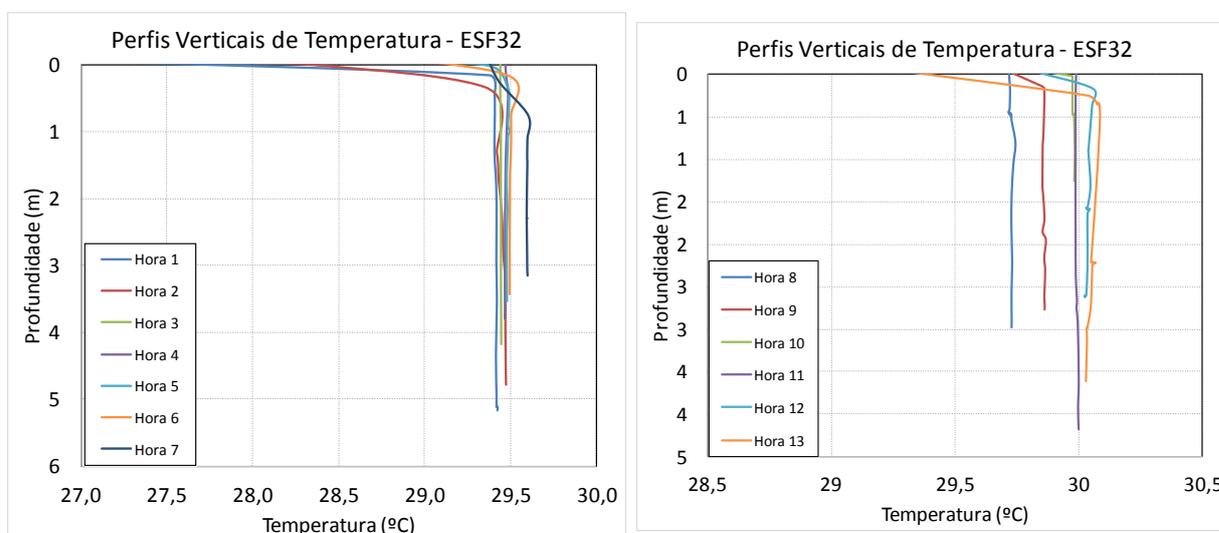
A variação horária de temperatura ao longo da coluna de água, para a campanha 18, estação fixa ESF_32, é apresentada na Figura 30.

Figura 30- Perfis verticais de temperatura para a estação fixa ESF_32. Campanha 2 - 13 horas - Campanha 18 - 04/03/2018.

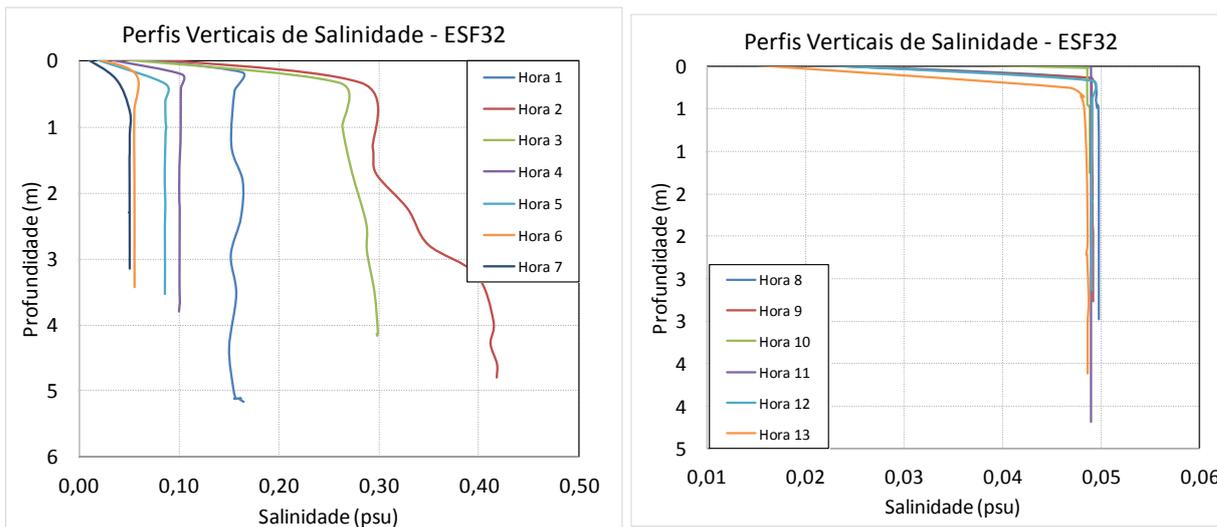
A variação horária de salinidade ao longo da coluna de água, para a campanha 18, estação fixa ESF_32, é apresentada na Figura 31.

Figura 31- Perfis verticais de salinidade na estação fixa ESF_32. Campanha 18 - 04/03/2018. Resolução CONAMA 357/2005 (I - águas doces: águas com salinidade igual ou inferior a 0,5‰).
