Subprograma de Monitoramento da Intrusão da Cunha Salina

RELATÓRIO 09

Programa de Monitoramento do Rio São Francisco Durante o Período de Vazão Reduzida

Fevereiro de 2018

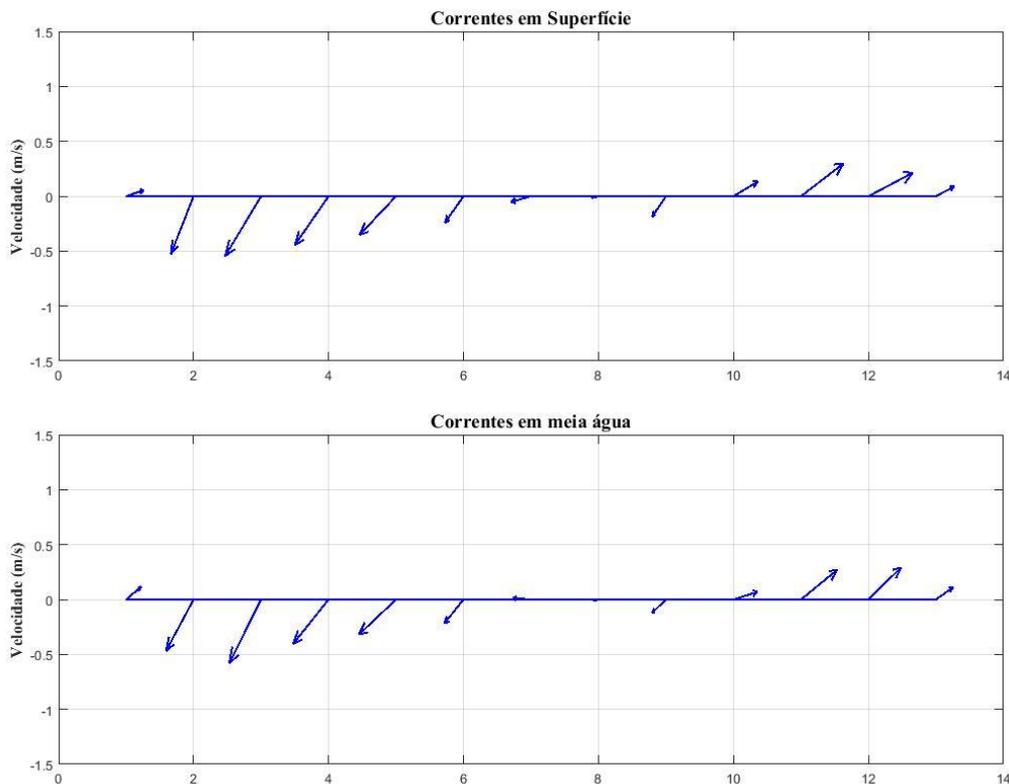
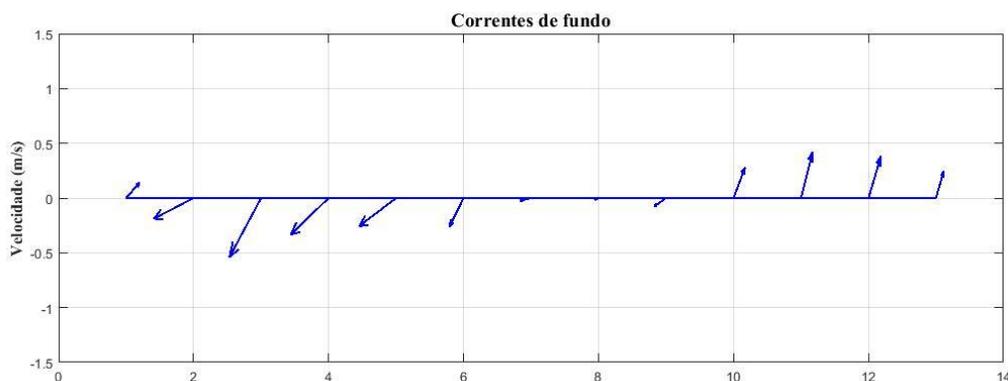
A Figura 28 e a Figura 32 apresentam os diagramas de vetores das correntes em superfície, meia água e fundo. Nestas, fica evidente que as maiores velocidades, para ambos os pontos, ocorrem no instante de meia maré e com velocidades máximas próximas a 1m/s, tal como na primeira campanha.

Figura 32 - Diagrama de vetores das correntes em superfície, meia água e fundo para a estação fixa ESF 23. Campanha 18 - 03/03/2018.

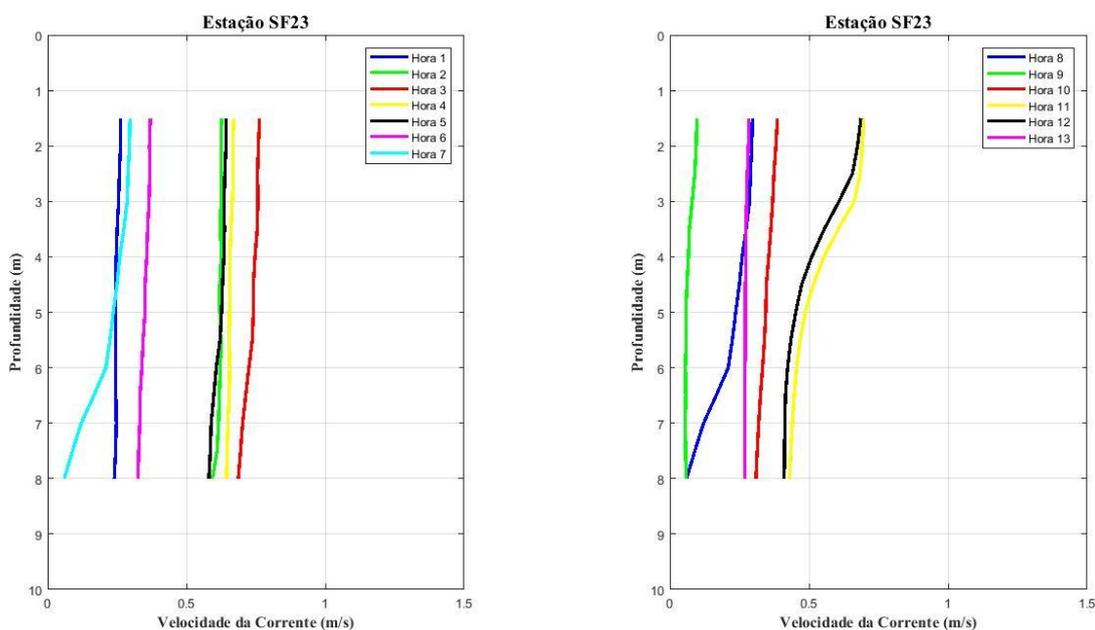
Já a Figura 29 e a Figura 33, apresentam os perfis de velocidade ao longo da coluna d'água para o intervalo horário, ao longo de todo o ciclo de maré, respectivamente para o ponto ESF 32 e ESF 23. Os Perfis horários de velocidades de corrente sugerem uma atenuação das velocidades de corrente ao longo da coluna d'água. As diferentes direções entre o campo vetoriais de corrente de superfície, meio e fundo podem ter relação direta com o campo de velocidade de ventos. A Figura 30, Figura 31, Figura 34 e Figura 35 apresentam os perfis de salinidade e temperaturas, ao longo do ciclo de maré para os dois pontos fixos. Nos dias os quais as medições ocorreram foram registrados incrementos na salinidade para o ponto ESF23 de até 11 psu, valor relativamente alto, no entanto este valores e tornaram frequentes ao longo do monitoramento.

Figura 33 - Perfis verticais de velocidade de corrente na estação fixa ESF 23. Campanha 18 - 03/03/2018.

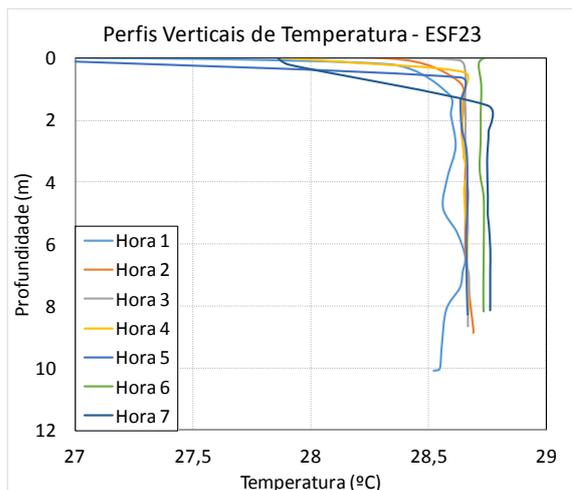
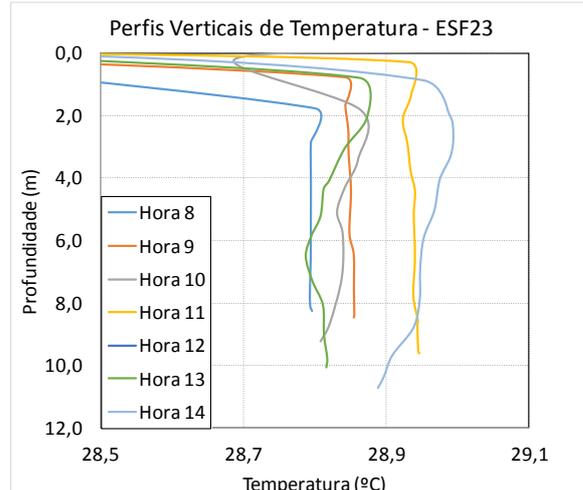
A variação horária de temperatura ao longo da coluna de água, para a campanha 18, estação fixa ESF_23, é apresentada na Figura 34.

Figura 34 - Perfis verticais de temperatura para a estação fixa na estação fixa ESF 23. Campanha 18 - 03/03/2018.

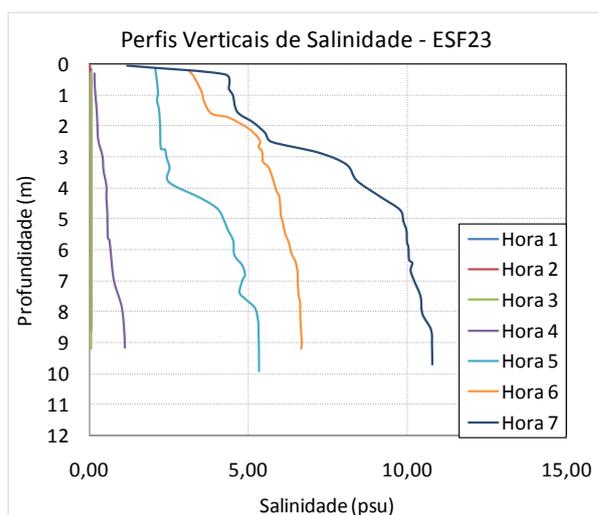
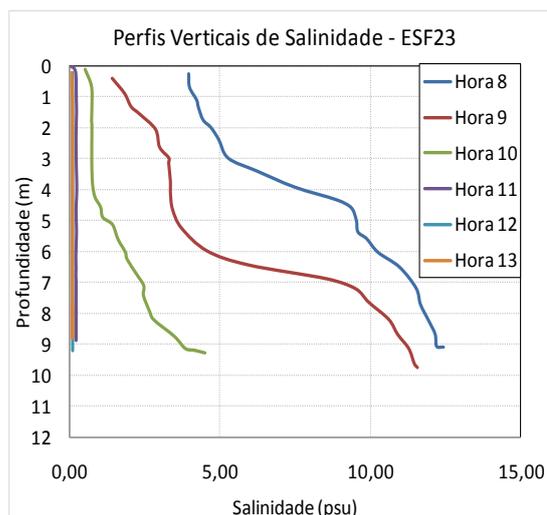
Figura 35 - Perfis verticais de salinidade na estação fixa ESF 23 Campanha 18 - 03/03/2018. Resolução CONAMA 357/2005 (I - águas doces: águas com salinidade igual ou inferior a 0,5‰).

Quando comparado o ponto ESF23 ao longo do monitoramento foi possível perceber que os valores acima de 10 psu são frequentes. Ainda a análise do conjunto de dados permite inferir que os valores médios da salinidade obtiveram aumento, o que sugere uma transição para montante da zona de mistura do estuário durante este período.

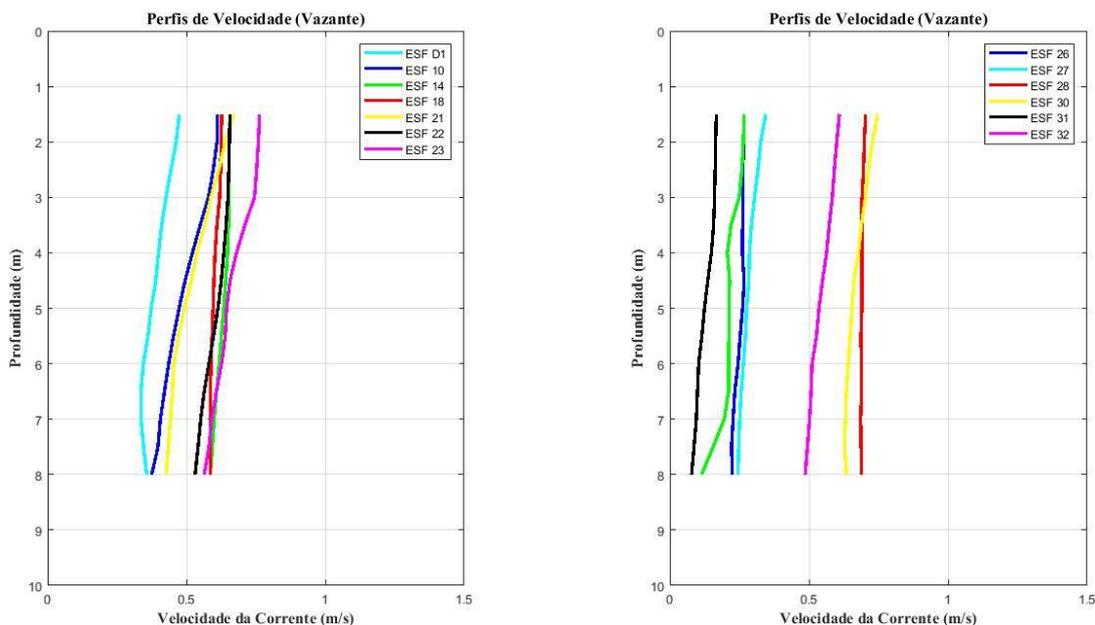
Figura 37 - Perfis verticais de velocidade de corrente para as estações amostrais em período de maré vazante Campanha 18 - Vazante 1 - 05/03/2018.

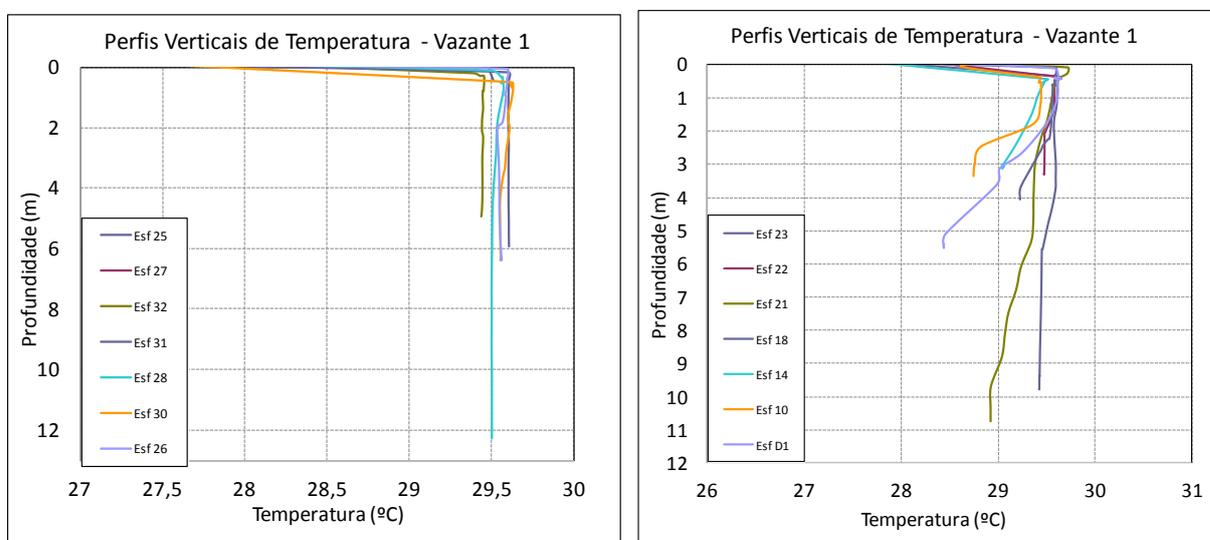
A variação da temperatura e ao longo da coluna de água, para a campanha 18, medição longitudinal, período de vazante 1, é apresentada na Figura 38.

Figura 38 - Perfis verticais de temperatura para as estações amostrais. Campanha 18 – Vazante 1 - 05/03/2018.

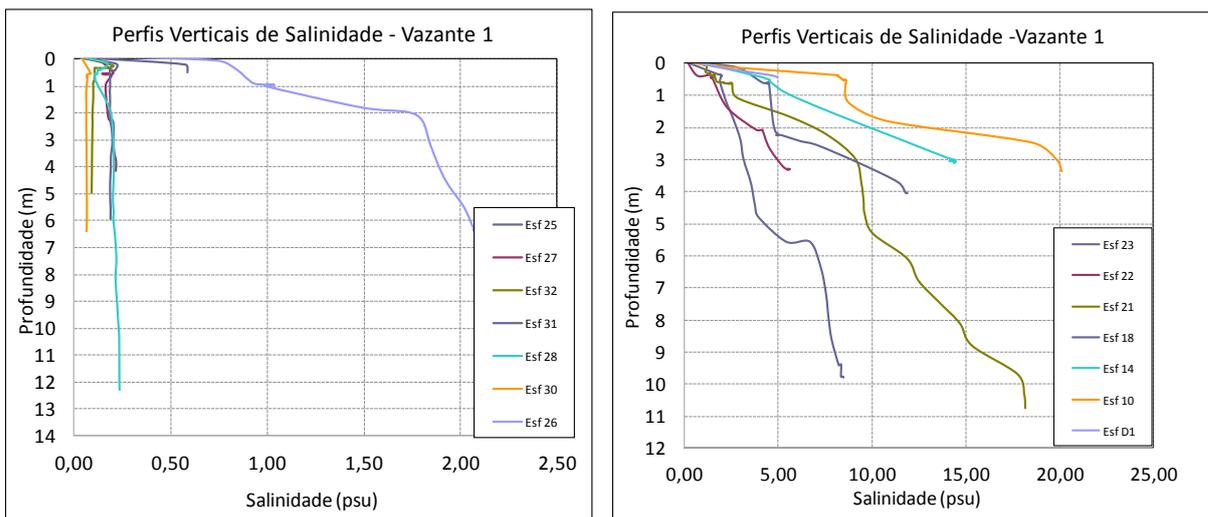
A variação da salinidade ao longo da coluna de água, para a campanha 18, medição longitudinal, período de vazante 1, é apresentada na Figura 39.

Figura 39 - Perfis verticais de salinidade para as estações amostrais. Campanha 18 - Vazante 1 - 05/03/2018.

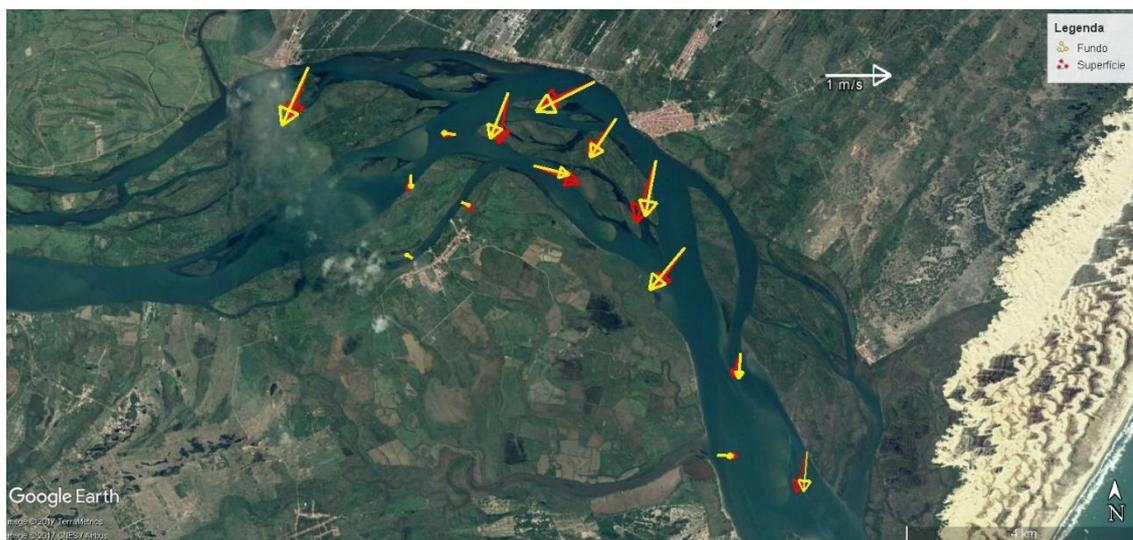
Figura 40 - Média vertical da velocidade e direção da corrente em cada estação amostral. Campanha 18 - Enchente 1 - 05/03/2018.

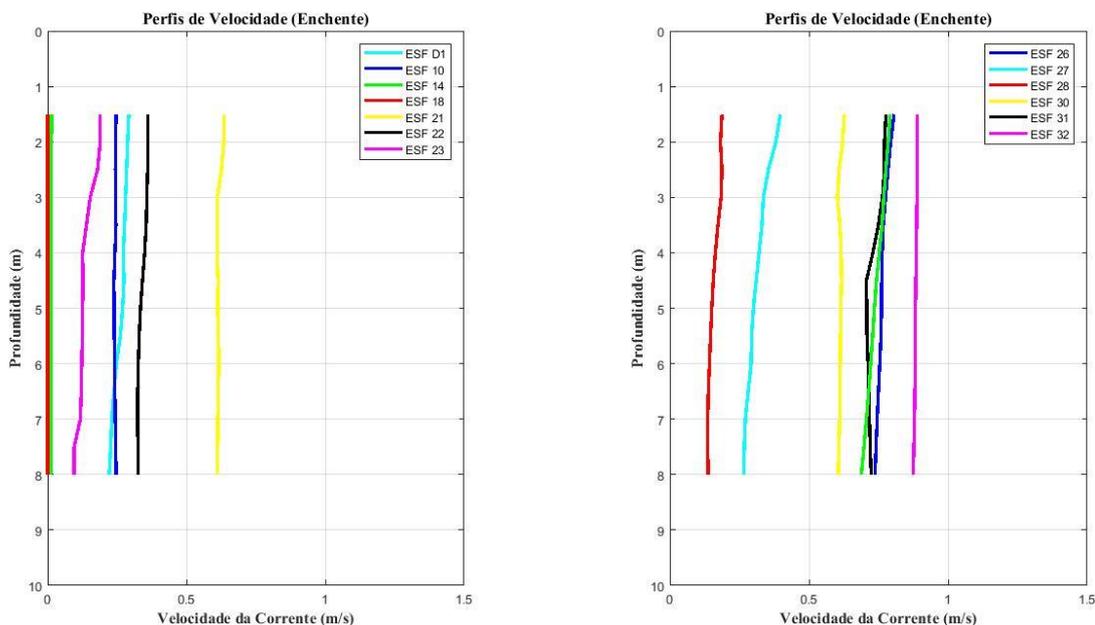
Figura 41 - Perfis verticais de velocidade de corrente para as estações amostrais em período de maré enchente. Campanha 18 - Enchente 1 - 05/03/2018.

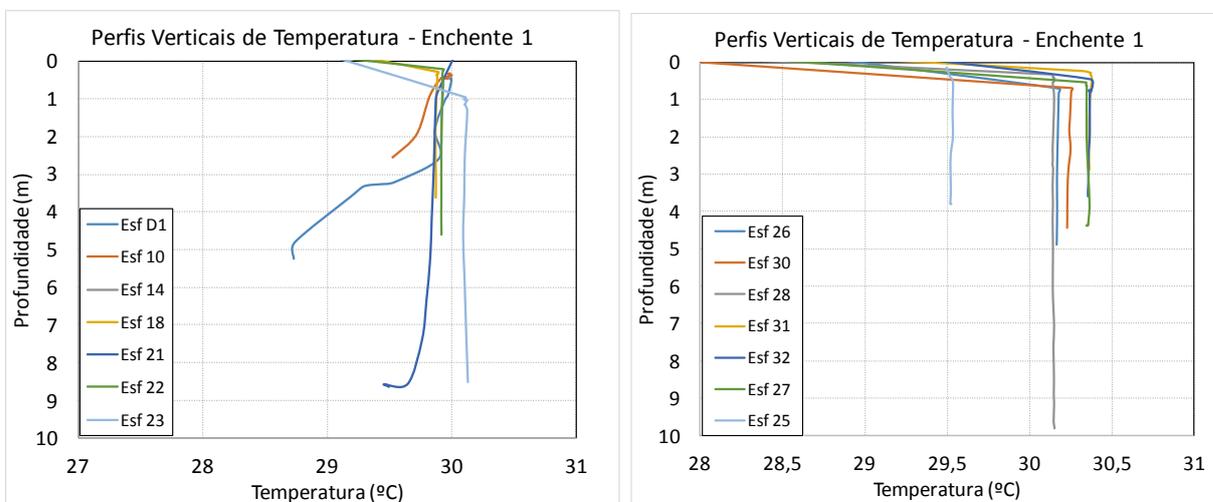
A variação da temperatura ao longo da coluna de água, para a campanha 18, medição longitudinal, período de enchente 1, é apresentada na Figura 42.

Figura 42 - Perfis verticais de temperatura para as estações amostrais. Campanha 18 - Enchente 1 - 05/03/2018.

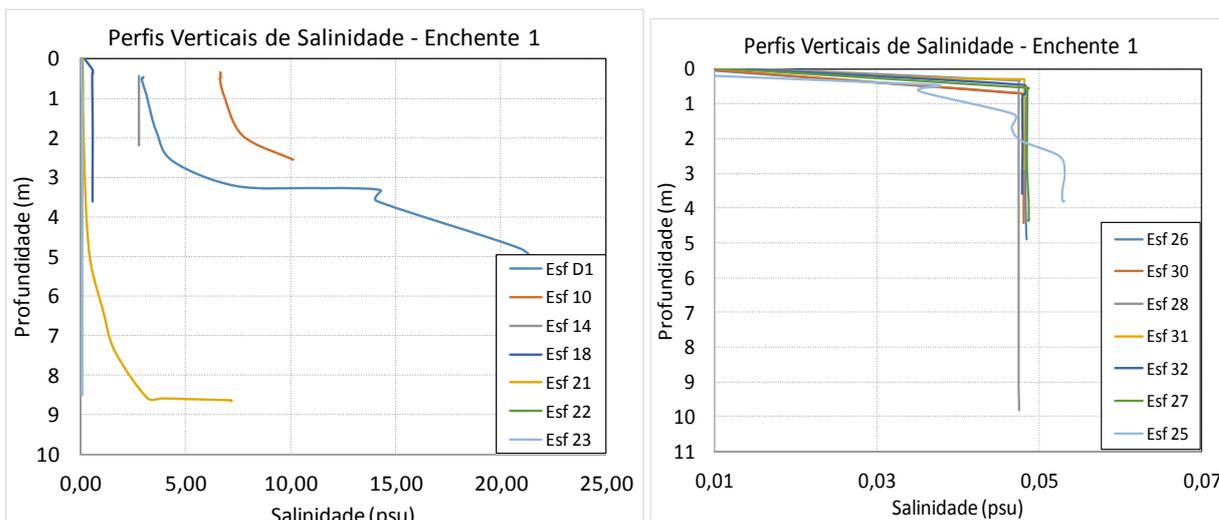
A variação da salinidade ao longo da coluna de água, para a campanha 18, medição longitudinal, período de enchente 1, é apresentada na Figura 43.

Figura 43 - Perfis verticais de salinidade para as estações amostrais. Campanha 18 - Enchente 1 - 05/03/2018.

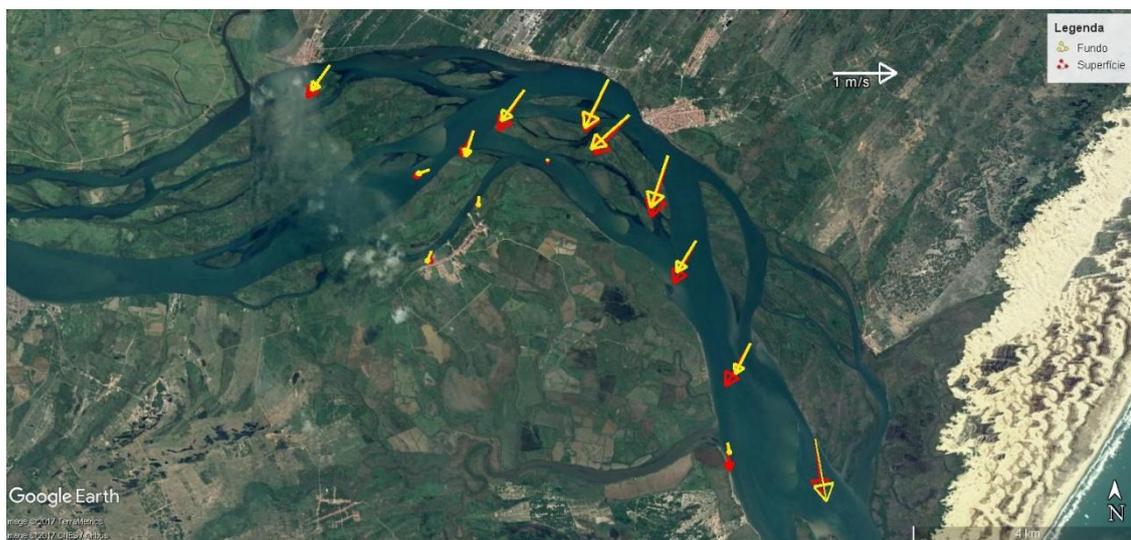
Figura 44 - Média vertical da velocidade e direção da corrente em cada estação amostral. Campanha 18 - Vazante 2 - 06/03/2018.

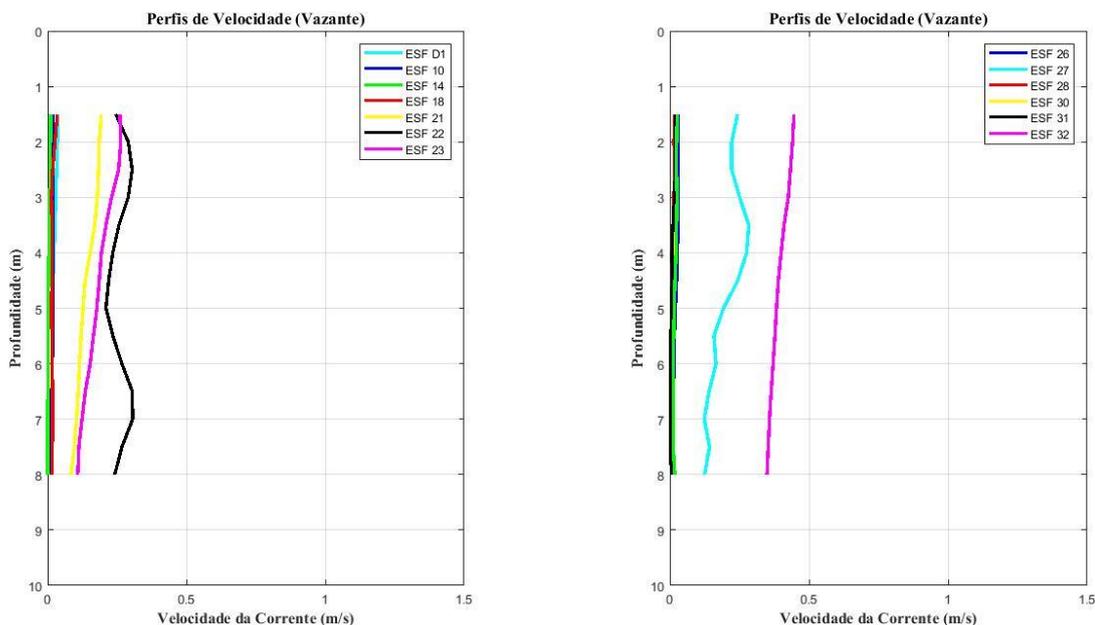
Figura 45 - Perfis verticais de velocidade de corrente para as estações amostrais em período de maré vazante. Campanha 18 - Vazante 2 - 06/03/2018.

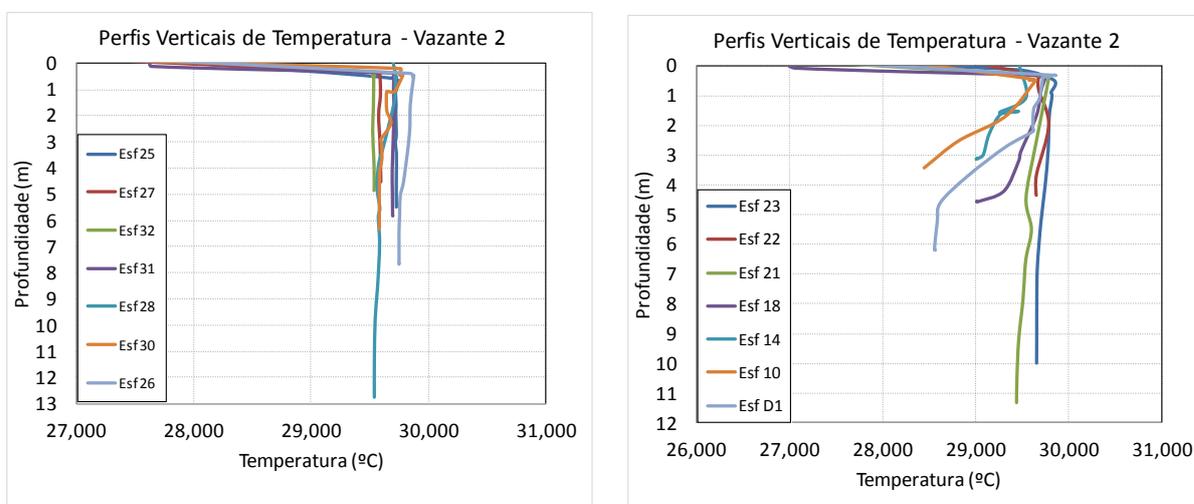
A variação da temperatura e ao longo da coluna de água, para a campanha 18, medição longitudinal, período de vazante 2, é apresentada na Figura 46.

Figura 46 - Perfis verticais de temperatura para as estações amostrais. Campanha 18 - Vazante 2 - 06/03/2018.

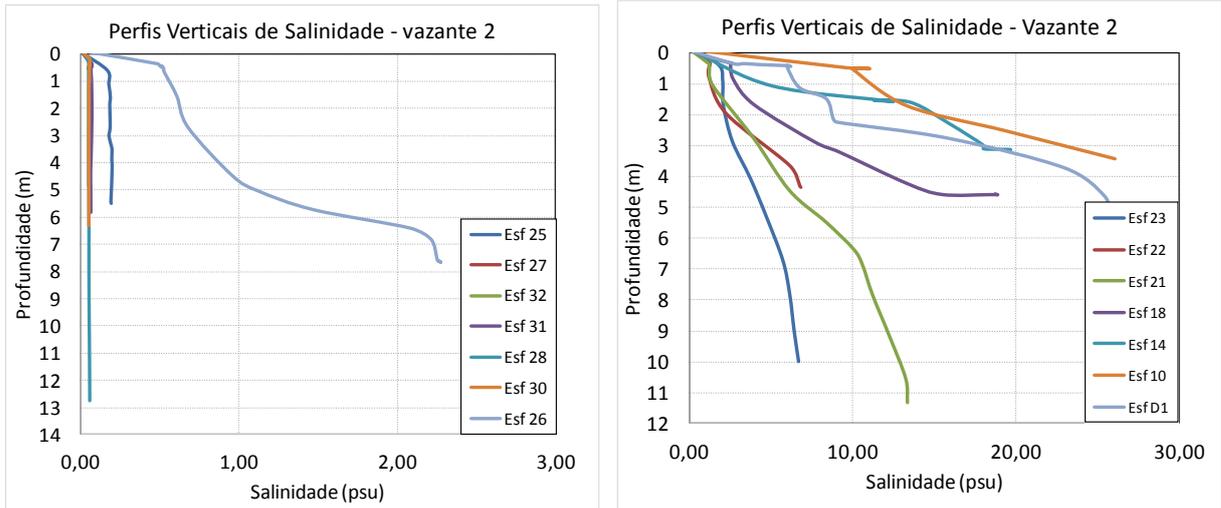
A variação da salinidade ao longo da coluna de água, para a campanha 18, medição longitudinal, período de vazante 2, é apresentada na Figura 47.

Figura 47 - Perfis verticais de salinidade para as estações amostrais. Campanha 18 - Vazante 2 - 06/03/2018.

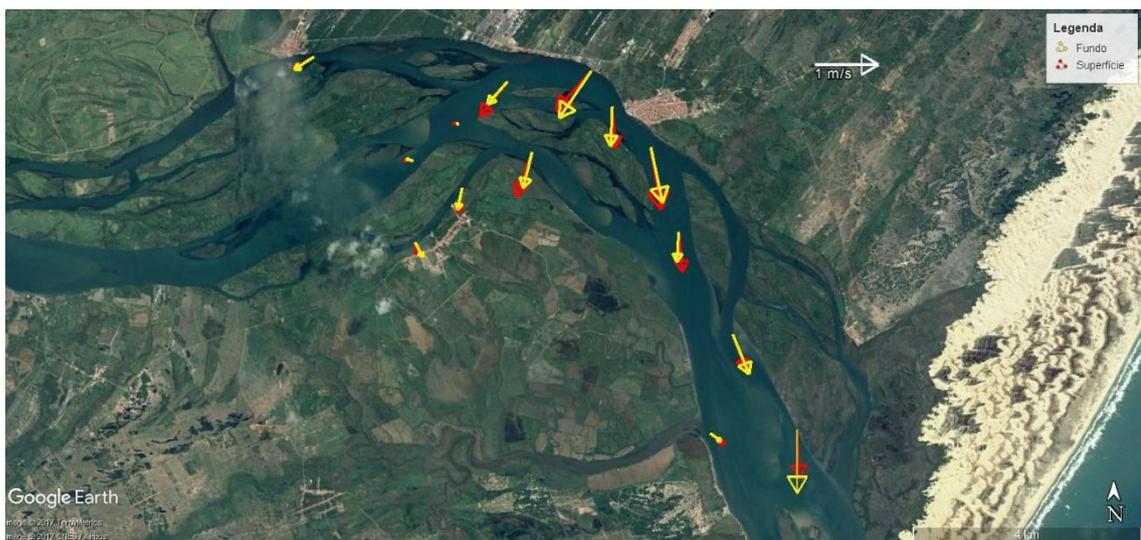
Figura 48 - Média vertical da velocidade e direção da corrente em cada estação amostral. Campanha 18 - Enchente 2 - 06/03/2018.

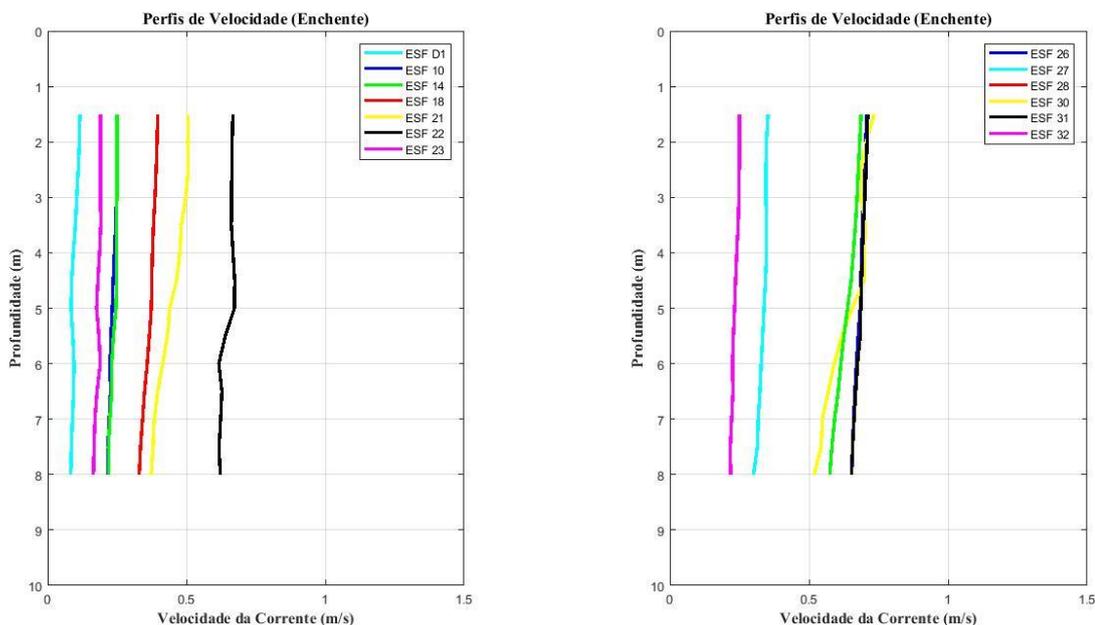
Figura 49 - Perfis verticais de velocidade de corrente para as estações amostrais em período de maré enchente. Campanha 18 - Enchente 2 - 06/03/2018.

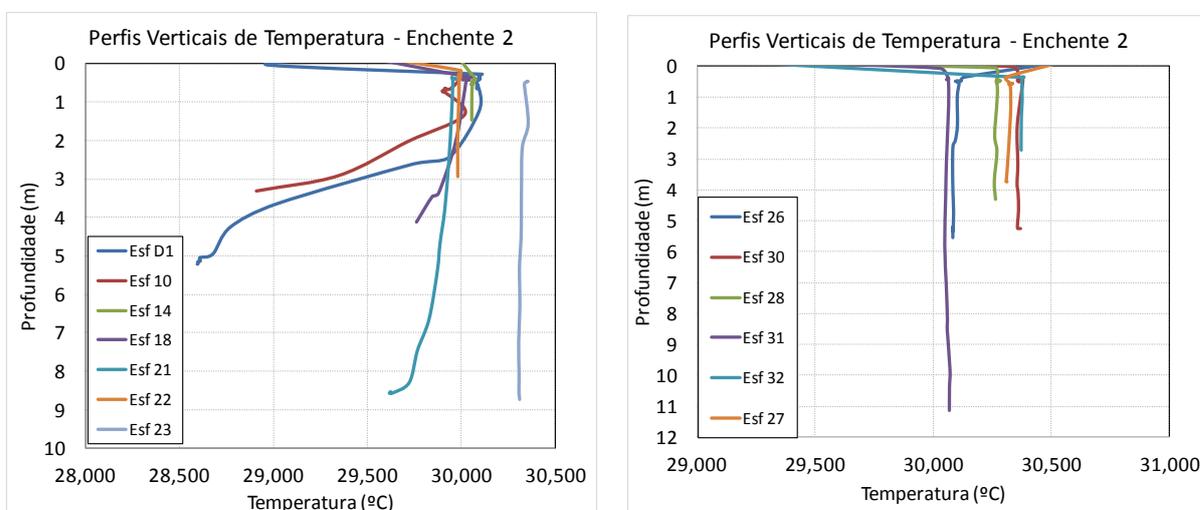
A variação da temperatura e ao longo da coluna de água, para a campanha 18, medição longitudinal, período de enchente 2, é apresentada na Figura 50.

Figura 50 - Perfis verticais de temperatura para as estações amostrais. Campanha 18 - Enchente 2 - 06/03/2018.

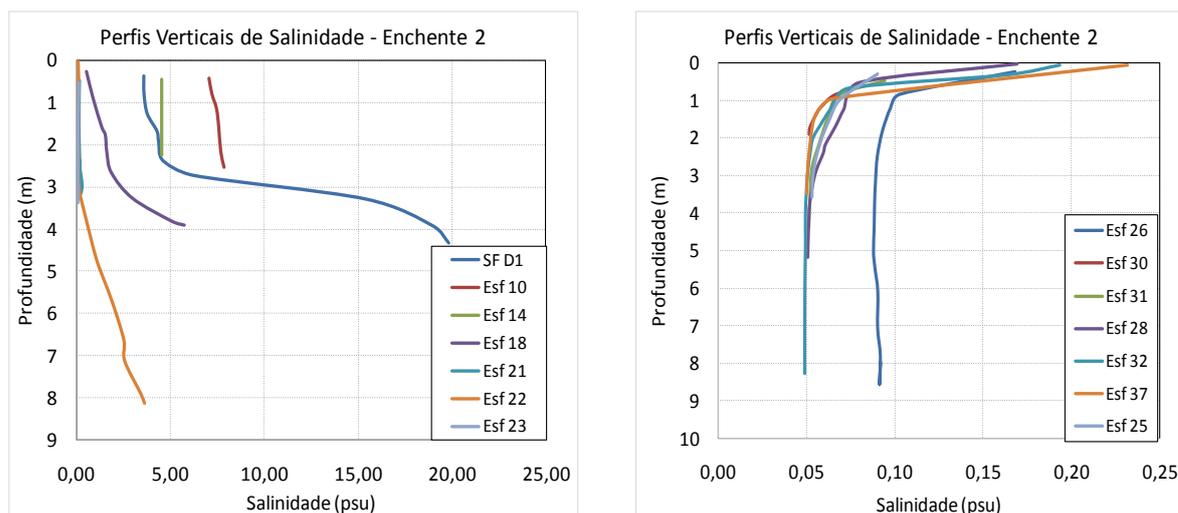
A variação da salinidade ao longo da coluna de água, para a campanha 18, medição longitudinal, período de enchente 2, é apresentada na Figura 51.

Figura 51 - Perfis verticais de salinidade para as estações amostrais. Campanha 18 - Enchente 2 - 06/03/2018.
