Subprograma de Monitoramento da Intrusão da Cunha Salina

RELATÓRIO 08

Programa de Monitoramento do Rio São Francisco Durante o Período de Vazão Reduzida

Janeiro de 2018

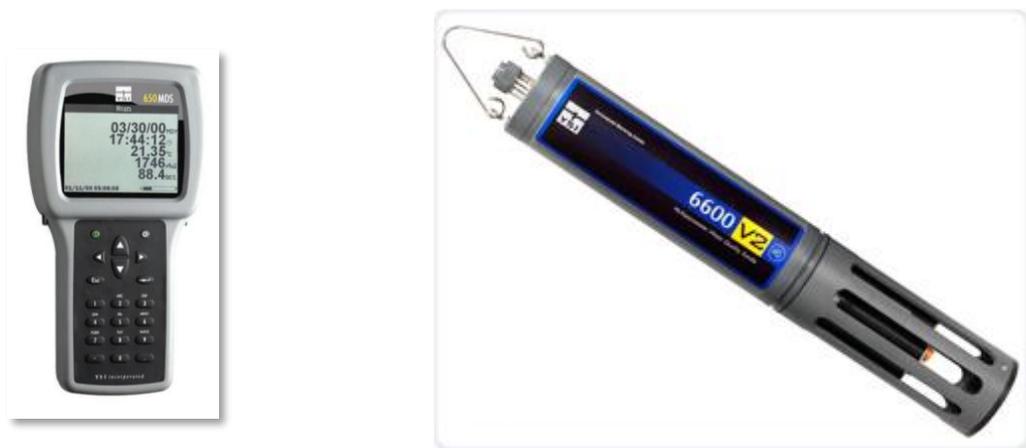
Para as medições de temperatura, condutividade e salinidade está sendo utilizada uma sonda multiparâmetro da marca da marca YSI, modelo 6600V2 (Figura 1). A sonda multiparamétrica dispõe de um *log* interno que permite o armazenamento dos dados de temperatura e salinidade em alta frequência.

Figura 1 - Equipamento utilizado nas medições de temperatura, condutividade e salinidade: Sonda multiparamétrica marca YSI, modelo 6600 V2.

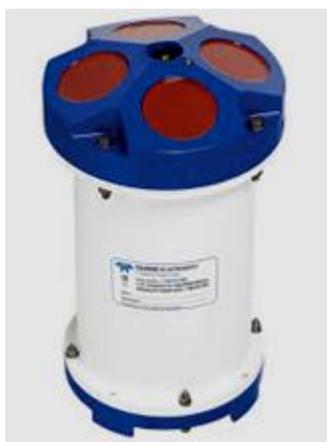
Os componentes advectivos e difusivos do processo de mistura das águas salinas costeiras com as águas interiores são indissociáveis das velocidades e direções de correntes. Assim para a correta caracterização do comportamento das correntes serão efetuadas medições com Perfilador Acústico de Correntes por Efeito Doppler (ADCP) da marca Teledyne, modelo AQUADOPP (Figura 2). As medições serão executadas por meio de apoio logístico de uma embarcação onde o instrumento será instalado no sistema *down-looking*.

Figura 2 - Perfilador acústico de correntes.

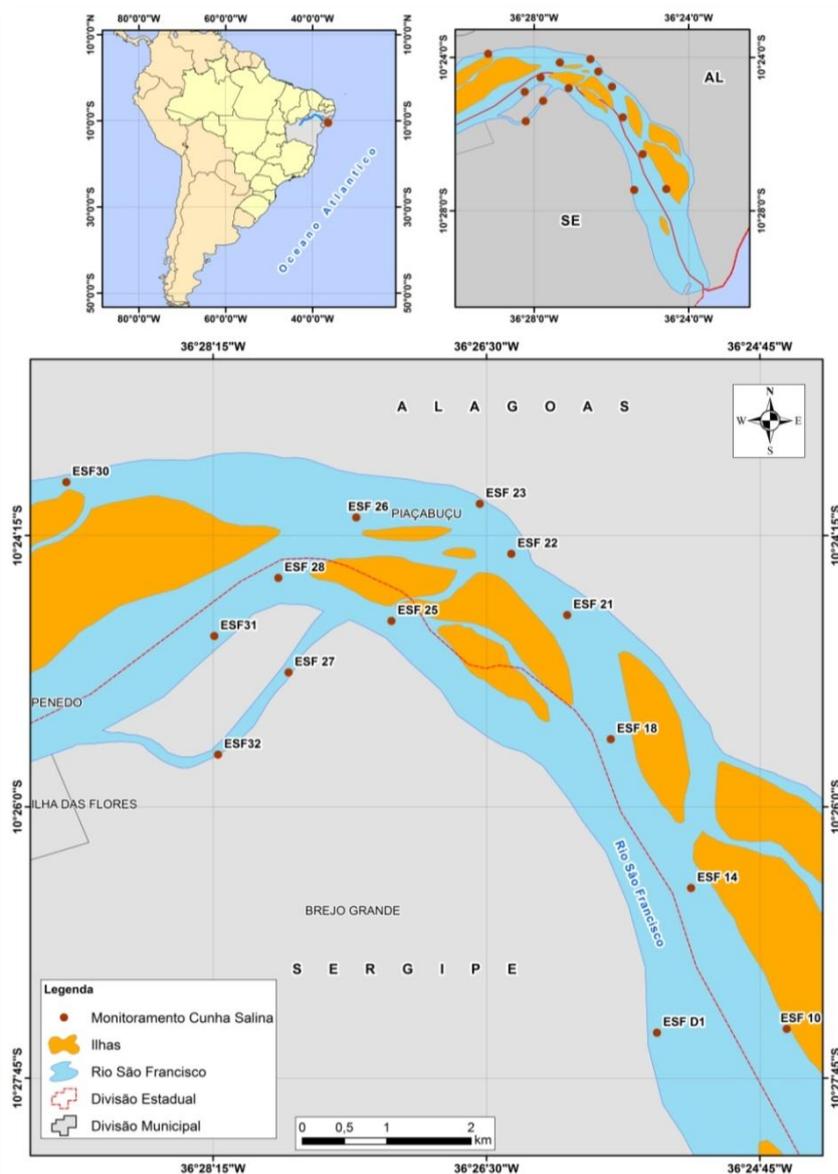
Figura 3 - Localização das estações de coleta de dados.

A localização de cada estação de coleta de dados pode ser visualizada na Figura 3; já a codificação e as respectivas coordenadas geográficas de cada ponto estão listadas no Quadro 1.

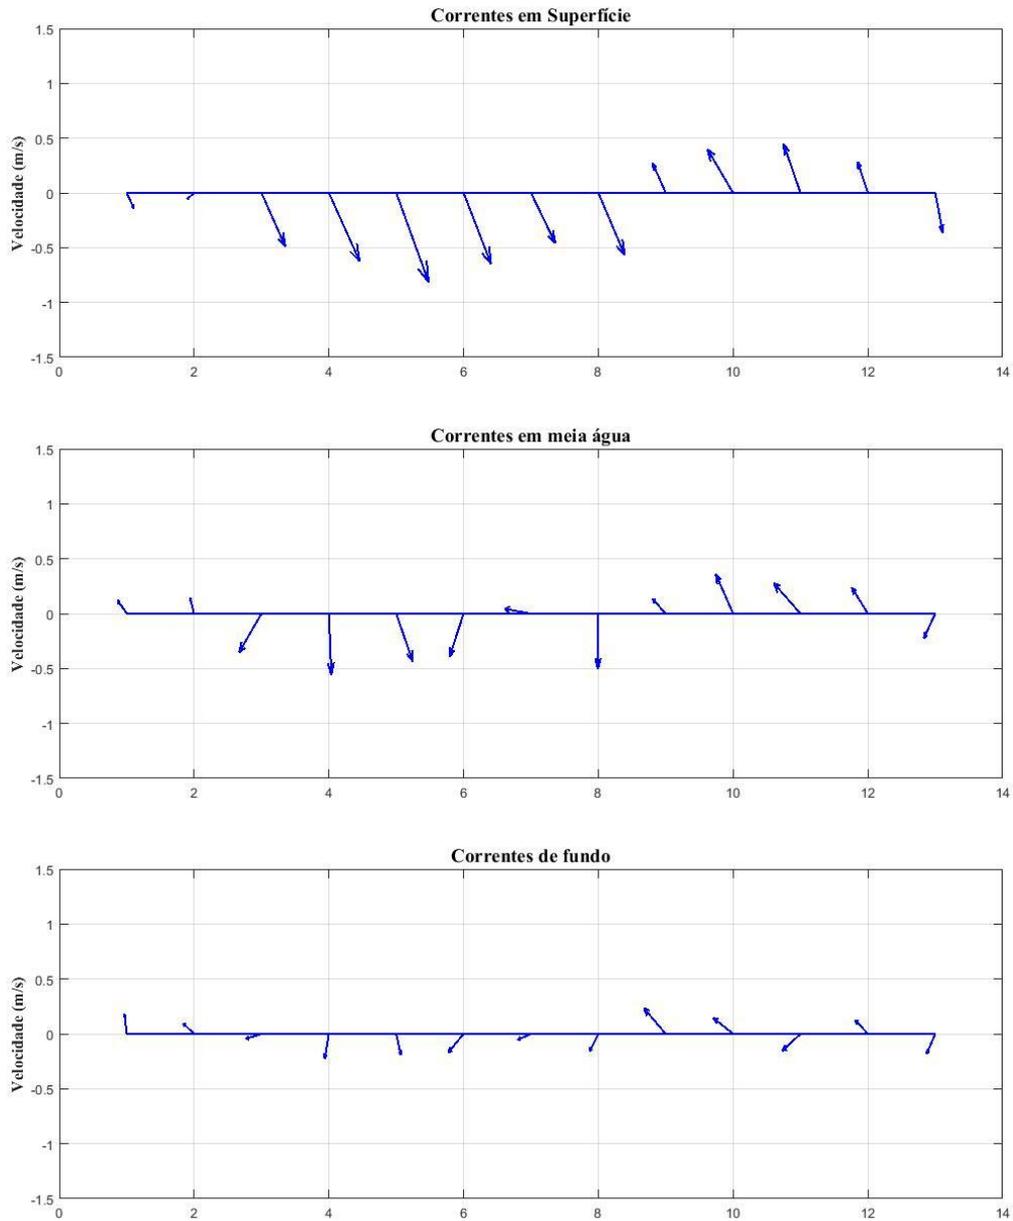
Figura 4 - Diagrama de vetores das correntes em superfície, meia água e fundo para a estação fixa ESF 32. Campanha 15 - 06/01/2018.

A Figura 4 e a Figura 8 apresentam os diagramas de vetores das correntes em superfície, meia água e fundo. Nestas figuras fica evidente que as maiores velocidades, para ambos os pontos, ocorrem no instante de meia maré e com velocidade máximas próximas a 0.65m/s. A atenuação das velocidades ao longo da coluna de água observada não é muito severa. As direções variadas nas seguintes horas representam as mudanças no campo de corrente em função dos diferentes instantes de marés.

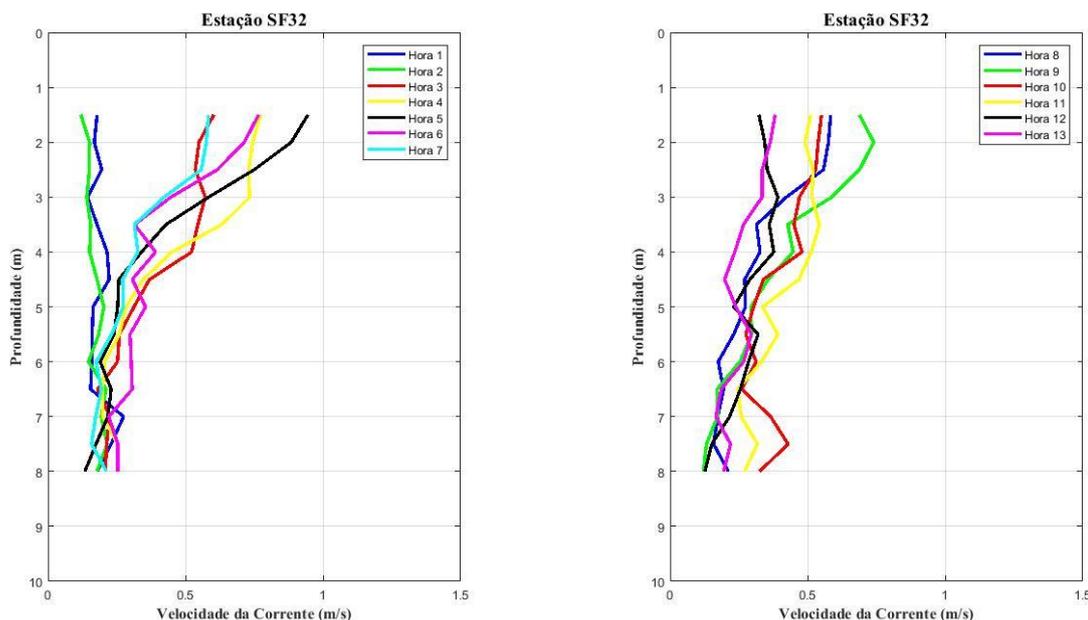
Figura 5 - Perfis verticais de velocidade de corrente na estação fixa ESF 32. Campanha 15 - 06/01/2018.

Já a Figura 5 e a Figura 8, apresentam os perfis de velocidade ao longo da coluna d'água para o intervalo horário ao longo de todo o ciclo de maré, respectivamente para o ponto ESF 32 e ESF 23. Os Perfis horários de velocidades de corrente não sugerem uma estratificação da massa de água ao longo dessa campanha. A Figura 6, Figura 7, Figura 10 e Figura 11 apresentam os perfis de salinidade e temperaturas, ao longo do ciclo de maré para os dois pontos fixos.

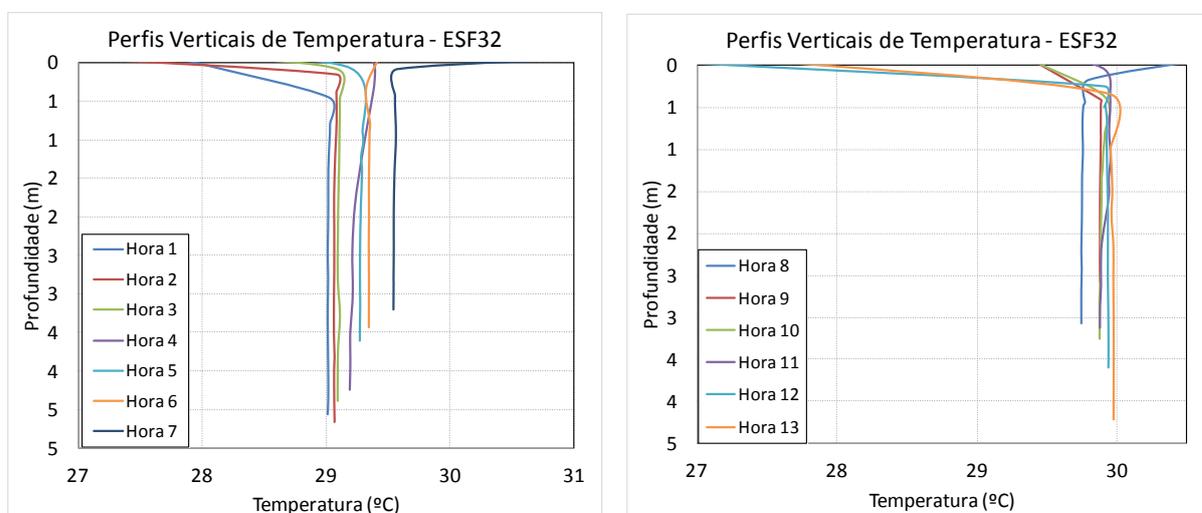
Figura 6 - Perfis verticais de temperatura para a estação amostral fixa ESF 32. Campanha 15 - Vazante 06/01/2018.

A variação da temperatura e ao longo da coluna de água, para a campanha 15, medição ponto fixo, período de 13 horas, é apresentada na Figura 6.

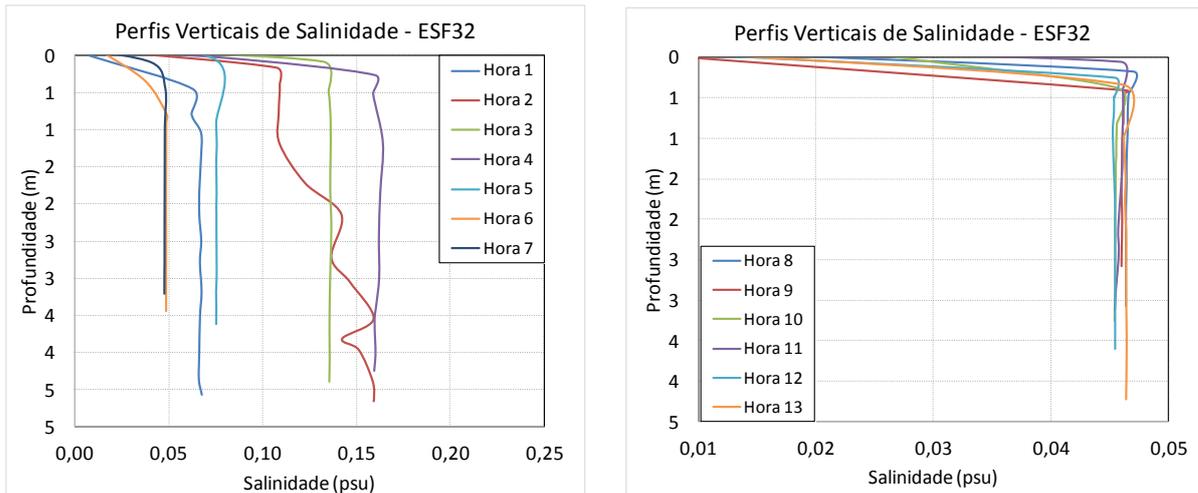
Figura 7 - Perfis verticais de salinidade para a estação amostral fixa ESF 32. Campanha 15 - 06/01/2018. Resolução CONAMA 357/2005 (I - águas doces: águas com salinidade igual ou inferior a 0,5‰).

A variação da salinidade ao longo da coluna de água, para a campanha 15, medição ponto fixo, período de 13 horas é apresentada na Figura 7.

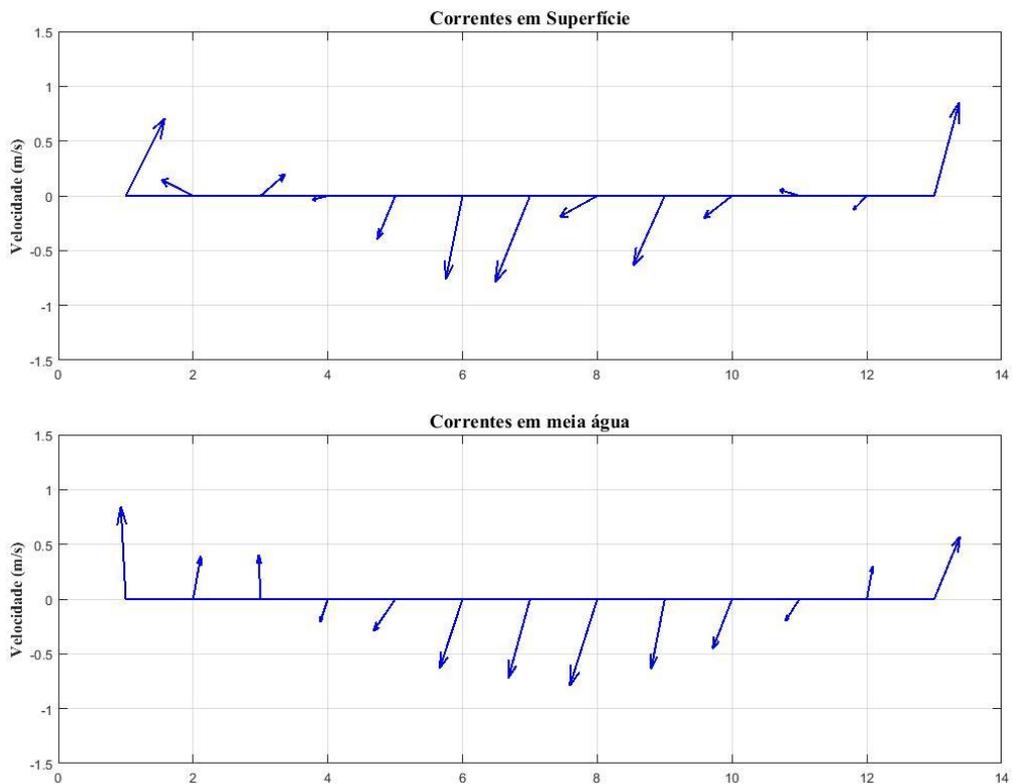
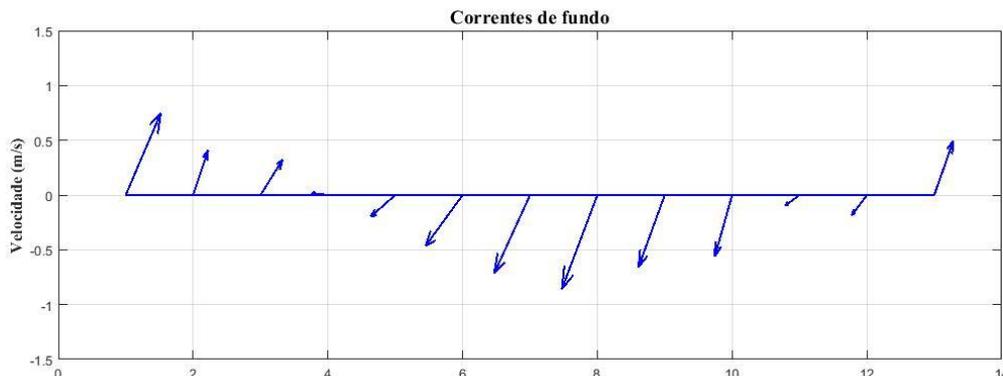
Figura 8 - Diagrama de vetores das correntes em superfície, meia água e fundo para a estação fixa ESF 23. Campanha 15 - 05/01/2018.

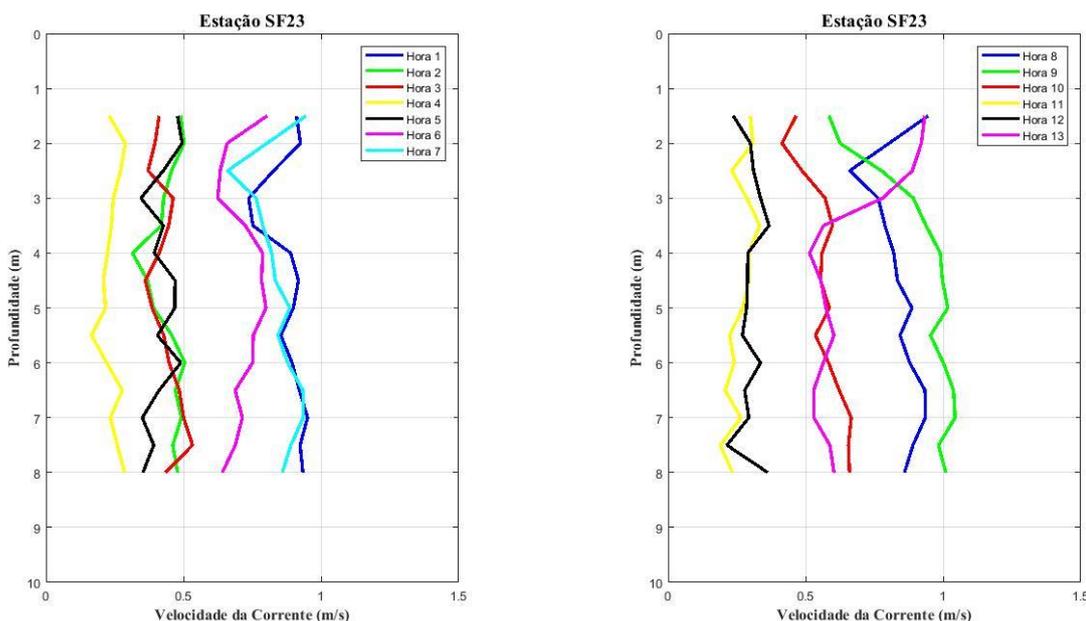
Figura 9 - Perfis verticais de velocidade de corrente na estação fixa ESF 23. Campanha 15 - 05/01/2018.

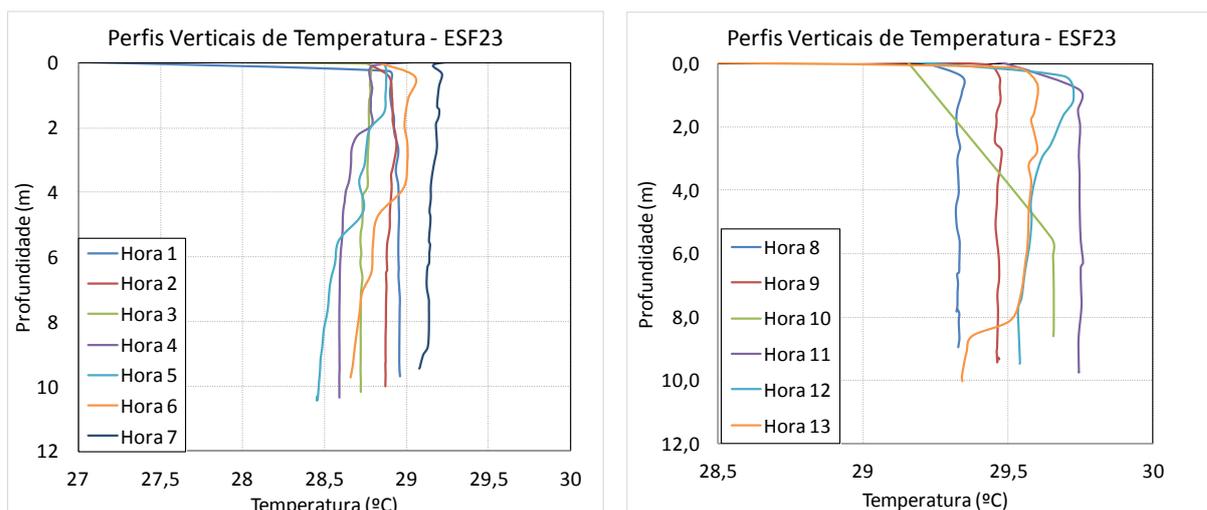
Figura 10 - Perfis verticais de temperatura para a estação amostral fixa ESF 23. Campanha 15 - 05/01/2018.

A variação da temperatura e ao longo da coluna de água, para a campanha 15, medição ponto fixo, período de 13 horas, é apresentada na Figura 10.

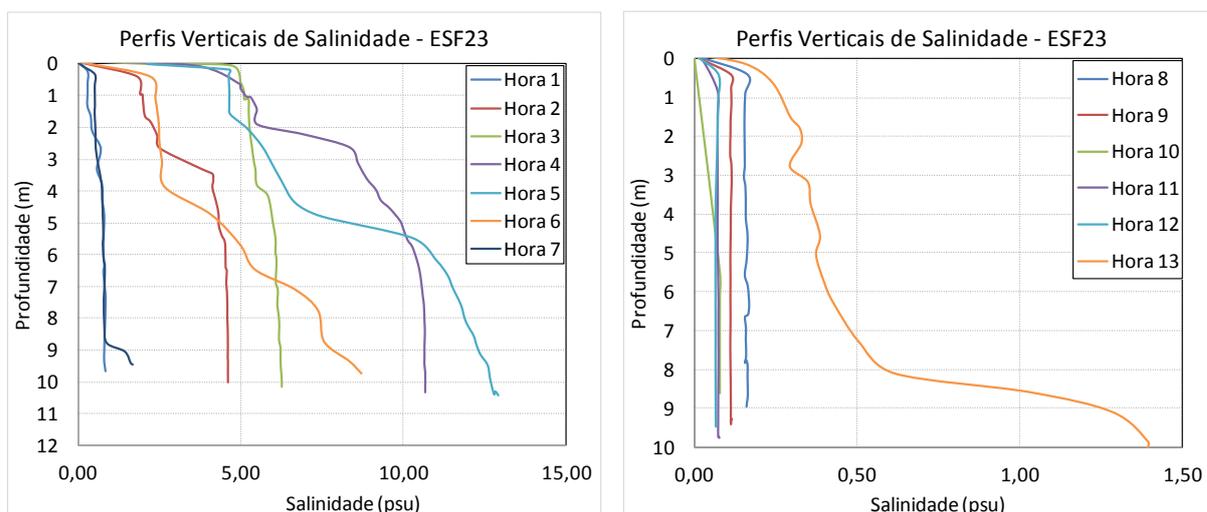
Figura 11 - Perfis verticais de salinidade para a estação amostral fixa ESF 23. Campanha 15 - 05/01/2018. Resolução CONAMA 357/2005 (I - águas doces: águas com salinidade igual ou inferior a 0,5‰).

Quando comparado às campanhas anteriores, o ponto SF23 apresentou um incremento na salinidade, sendo que ao longo de 6 horas foram registradas salinidades acima de 2psu.

A variação da salinidade ao longo da coluna de água, para a campanha 15, medição ponto fixo, período de 13 horas é apresentada na Figura 11.

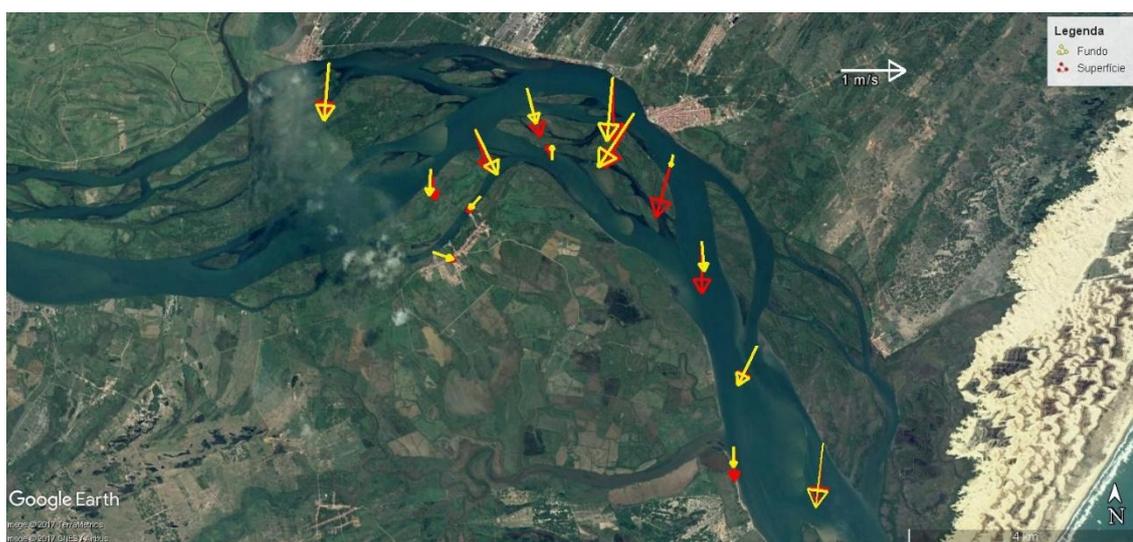
Figura 12 - Média vertical da velocidade e direção da corrente em cada estação amostral. Campanha 15 - Vazante 1 - 04/01/2018.

As medições longitudinais tiveram como objetivo registrar as variações espaço temporais das velocidades e direções de corrente, perfis de salinidade e temperatura. Estas medições ocorreram ao longo de dois dias, nos períodos de marés de vazante em enchente. A Figura 16 e a Figura 20 representam a média vertical para cada ponto amostral, na superfície e fundo. Nestas figuras fica evidente que as direções de correntes médias são bem variadas,

no entanto o vetor resultante, na maioria dos pontos, está orientado no sentido da vazante do estuário, o que é uma marca dos efeitos das descargas fluviais atuante.

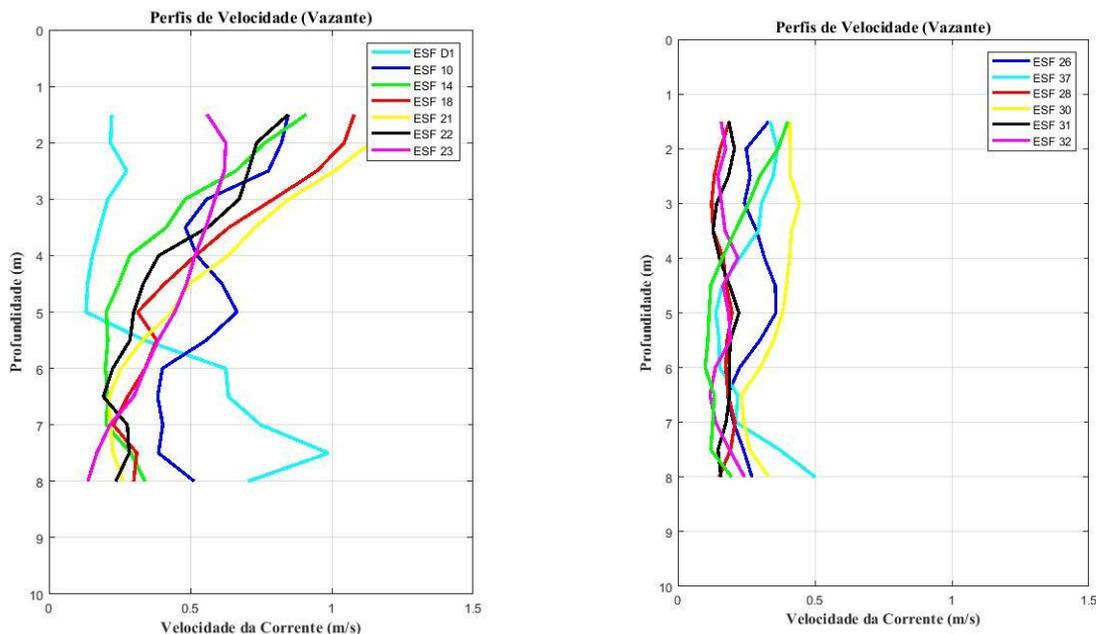
Figura 13 - Perfis verticais de velocidade de corrente para as estações amostrais em período de maré vazante. Campanha 15 - Vazante 1 - 04/01/2018.

Na Figura 13, Figura 14 e Figura 15, constam os perfis de velocidade, temperatura e de salinidade durante o período de vazante, já a Figura 17, a Figura 18 e a Figura 19 apresentam os perfis de velocidade, temperatura e de salinidade durante o período de enchente. Os resultados apresentados para estas campanhas sugerem que os pontos ESFD01, ESF10, ESF14, ESF18 e ESF21 estão sujeitos a um incremento de salinidade sendo que a maior salinidade foi registrada no ESFD01 com valor de 29,00 psu.

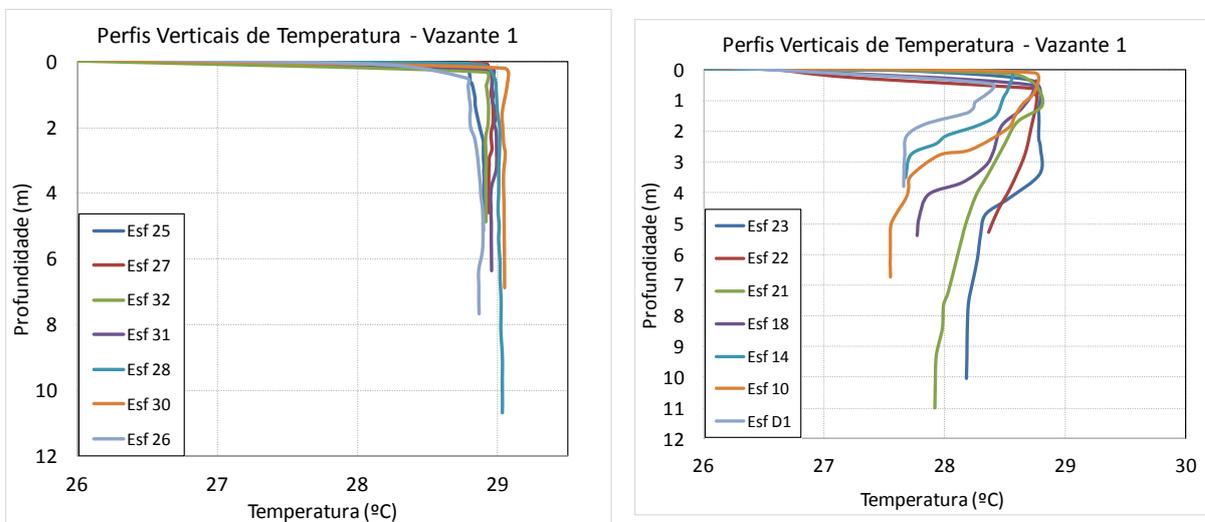
Figura 14 - Perfis verticais de temperatura para as estações amostrais. Campanha 15- Vazante 1 - 04/01/2018.

A variação da temperatura e ao longo da coluna de água, para a campanha 15, medição longitudinal, período de vazante 1, é apresentada na Figura 14.

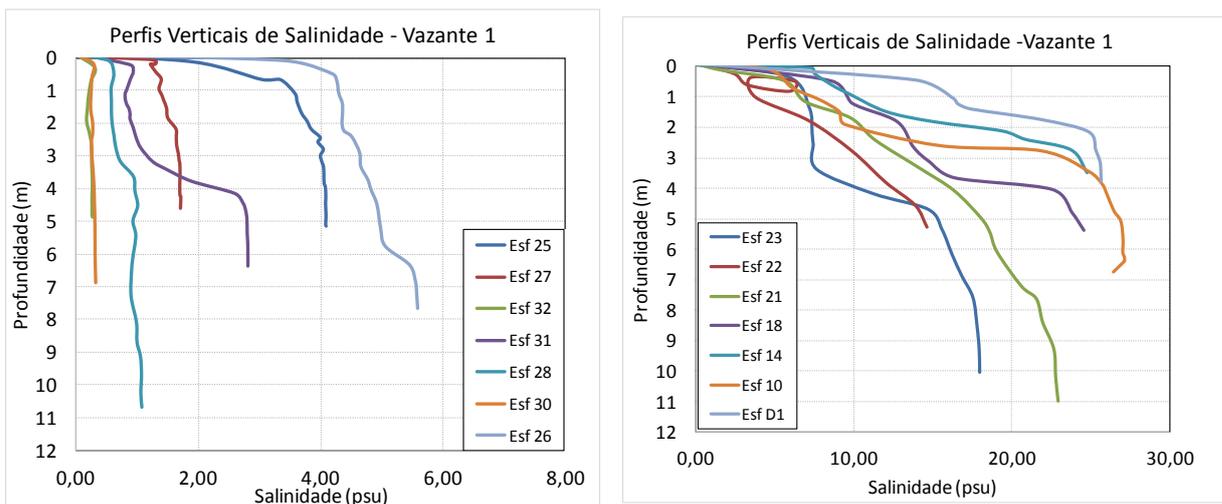
Figura 15 - Perfis verticais de salinidade para as estações amostrais. Campanha 15 - Vazante 1 - 04/01/2018. CONAMA 357/2005 (I - águas doces: águas com salinidade igual ou inferior a 0,5‰).

A variação da salinidade ao longo da coluna de água, para a campanha 15, medição longitudinal, período de vazante 1, é apresentada na Figura 15.

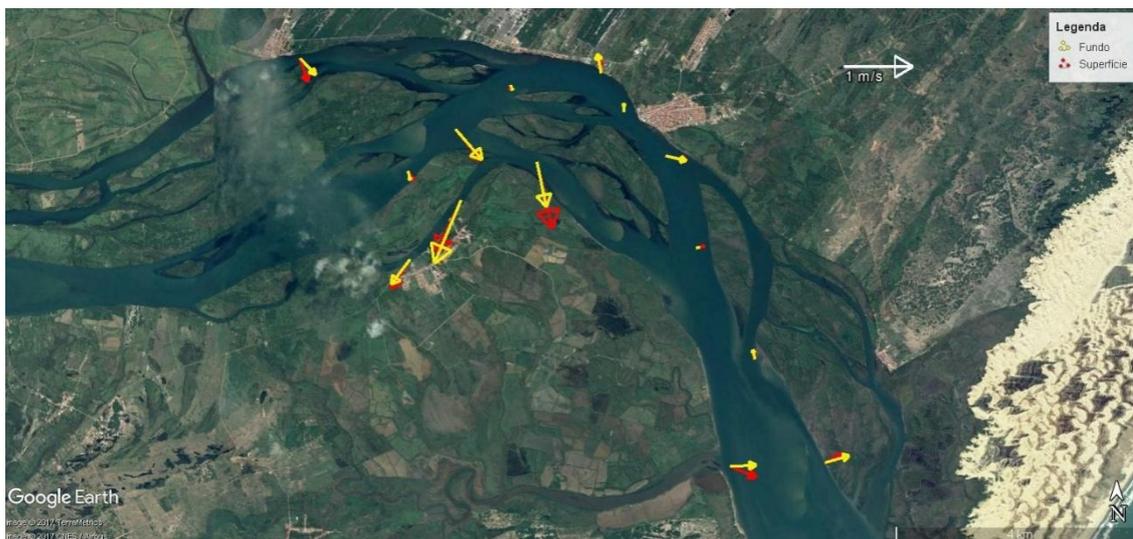
Figura 16 - Média vertical da velocidade e direção da corrente em cada estação amostral. Campanha 15 - Enchente 1 - 04/01/2018.

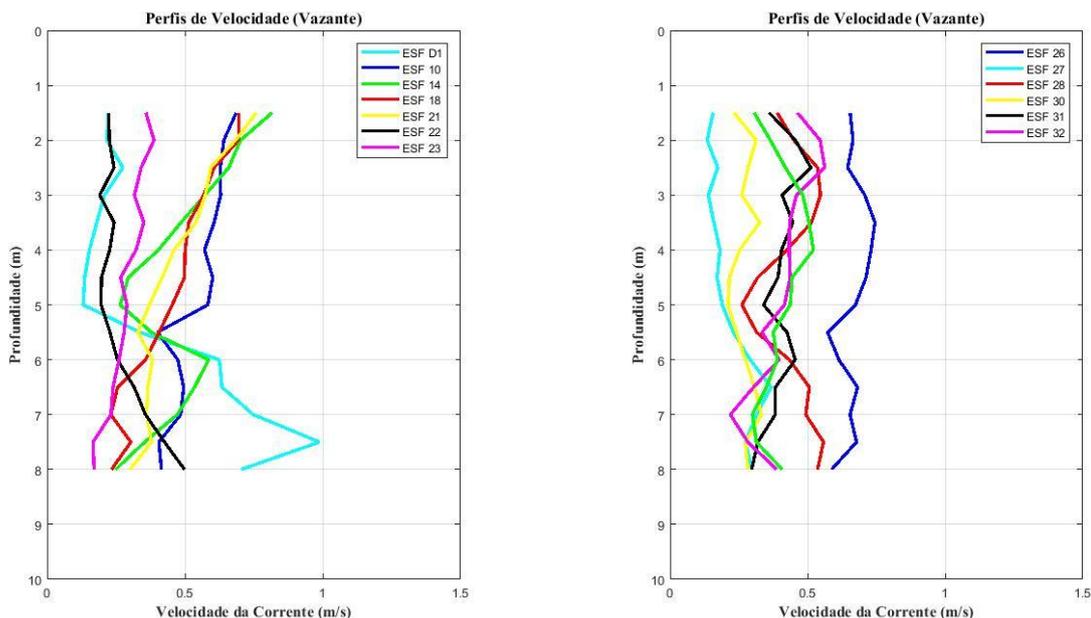
Figura 17 - Perfis verticais de velocidade de corrente para as estações amostrais em período de maré enchente. Campanha 15 - Enchente 1 - 04/01/2018.

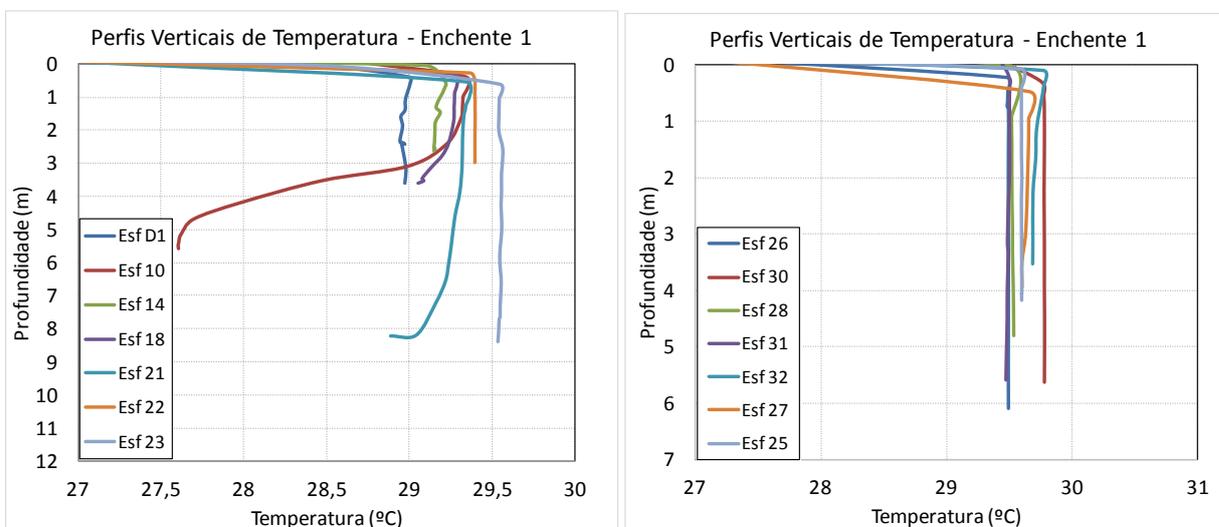
Figura 18 - Perfis verticais de temperatura para as estações amostrais. Campanha 15 - Enchente 1 - 04/01/2018.

A variação da temperatura e ao longo da coluna de água, para a campanha 15, medição longitudinal, período de enchente 1, é apresentada na Figura 18.

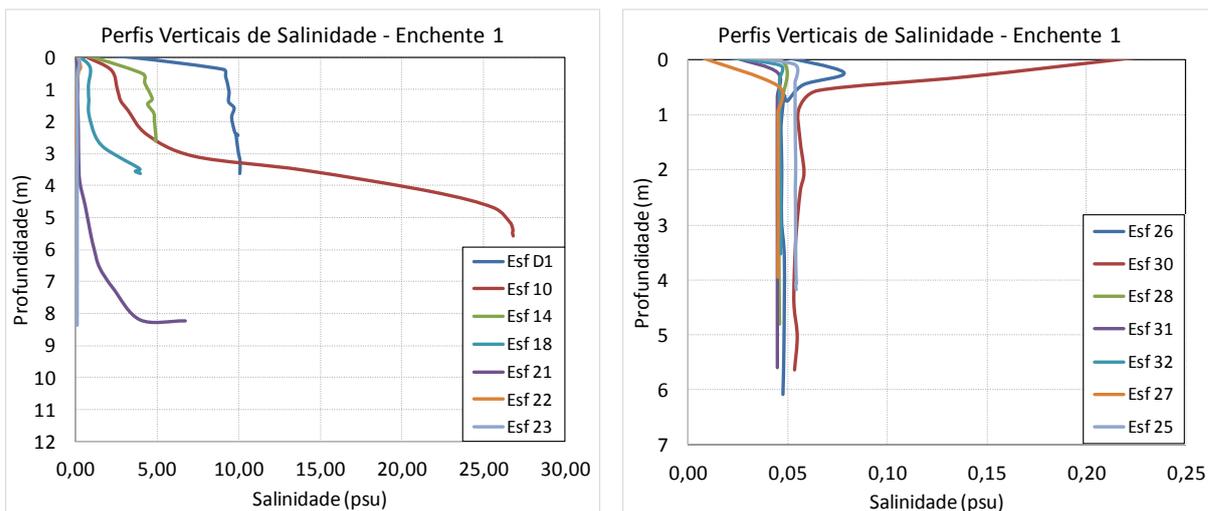
Figura 19 - Perfis verticais de salinidade para as estações amostrais. Campanha 15 - Enchente 1 - 04/01/2018. Resolução CONAMA 357/2005 (I - águas doces: águas com salinidade igual ou inferior a 0,5‰).

A variação da salinidade ao longo da coluna de água, para a campanha 15, medição longitudinal, período de enchente 1, é apresentada na Figura 19.

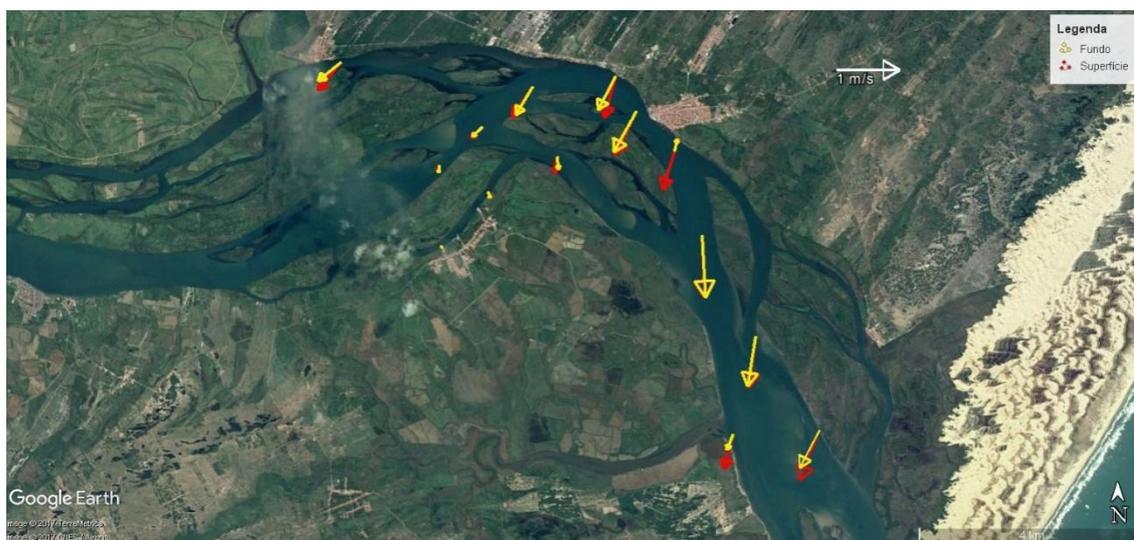
Figura 20 - Média vertical da velocidade e direção da corrente em cada estação amostral. Campanha 15 - Vazante 2 - 07/01/2018.

Em seqüência, na Figura 20 até a Figura 27, os resultados apresentados para o segundo dia se repetem, com destaque ao resultado de salinidade, onde o valor registrado para o ESFD01 foi de 25,76 psu.

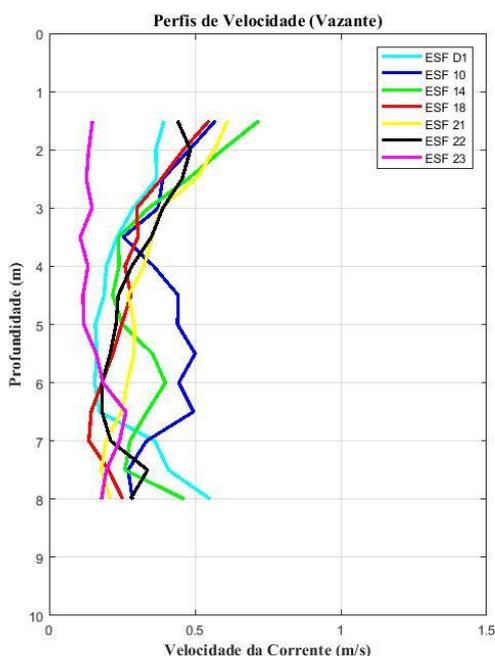
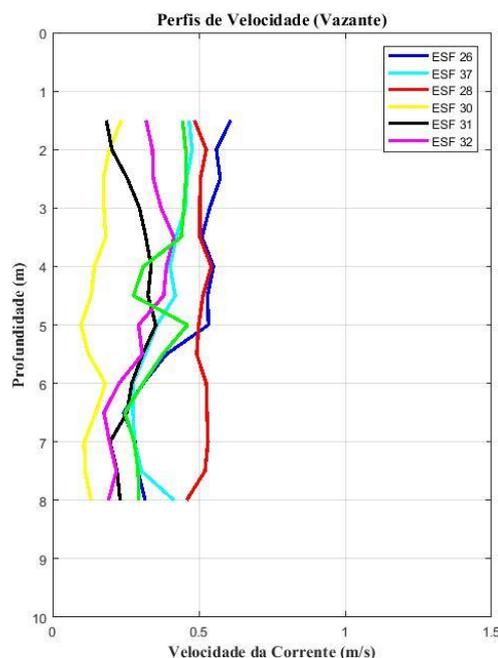
Figura 21 - Perfis verticais de velocidade de corrente para as estações amostrais em período de maré vazante. Campanha 15 - Vazante 2 - 07/01/2018.

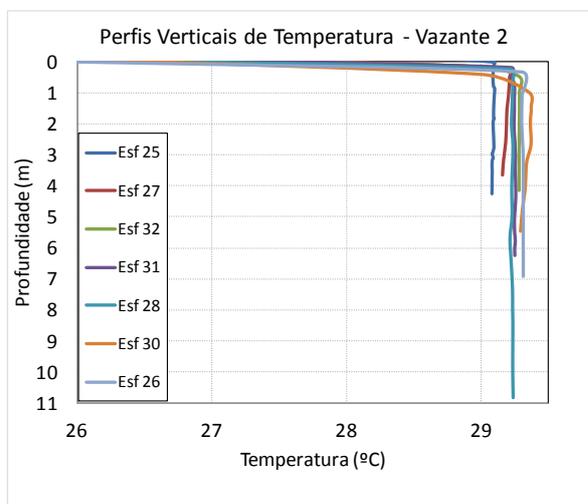
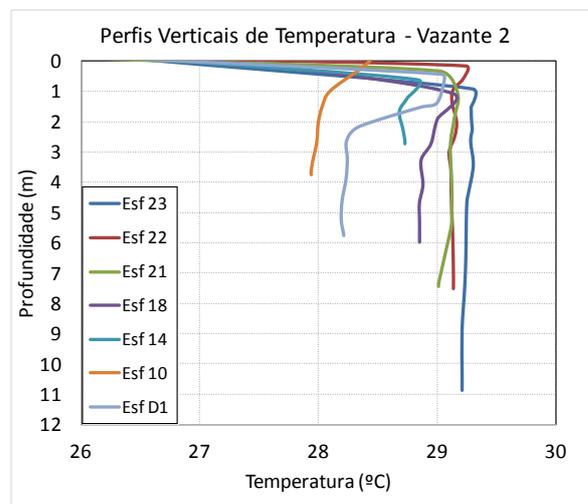
Figura 22 - Perfis verticais de temperatura para as estações amostrais. Campanha 15 - Vazante 2 - 07/01/2018.

A variação da temperatura e ao longo da coluna de água, para a campanha 15, medição longitudinal, período de vazante 2, é apresentada na Figura 22.

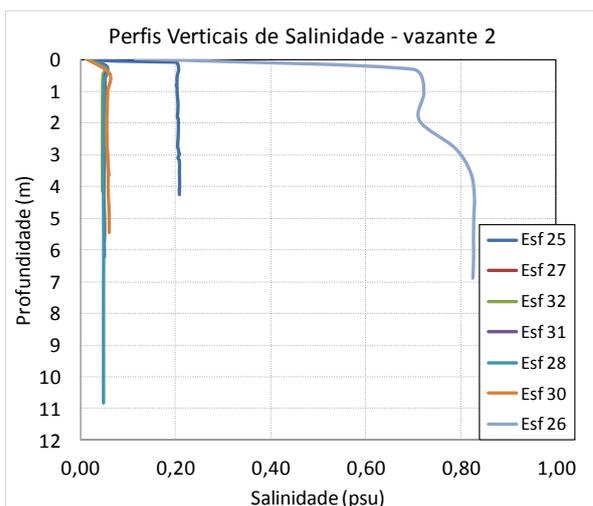
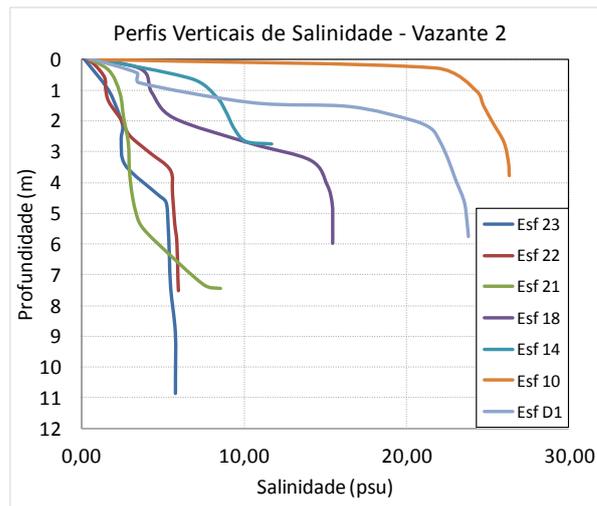
Figura 23 - Perfis verticais de salinidade para as estações amostrais. Campanha 15 - Vazante 2 - 07/01/2018. Resolução CONAMA 357/2005 (I - águas doces: águas com salinidade igual ou inferior a 0,5‰).

A variação da salinidade ao longo da coluna de água, para a campanha 15, medição longitudinal, período de vazante 2, é apresentada na Figura 23.

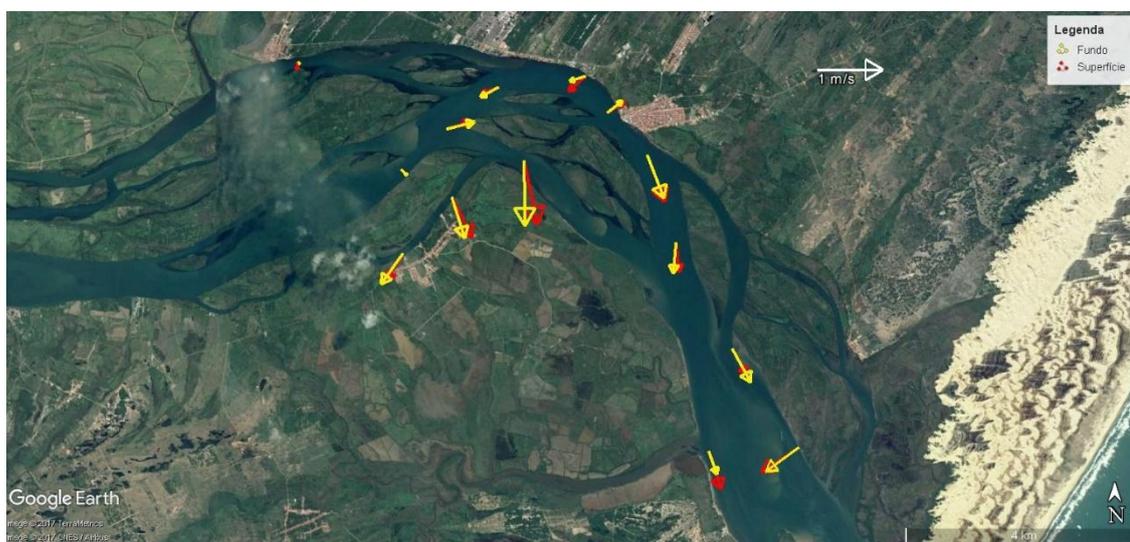
Figura 24 - Média vertical da velocidade e direção da corrente em cada estação amostral. Campanha 15 - Enchente 2 - 07/01/2018.

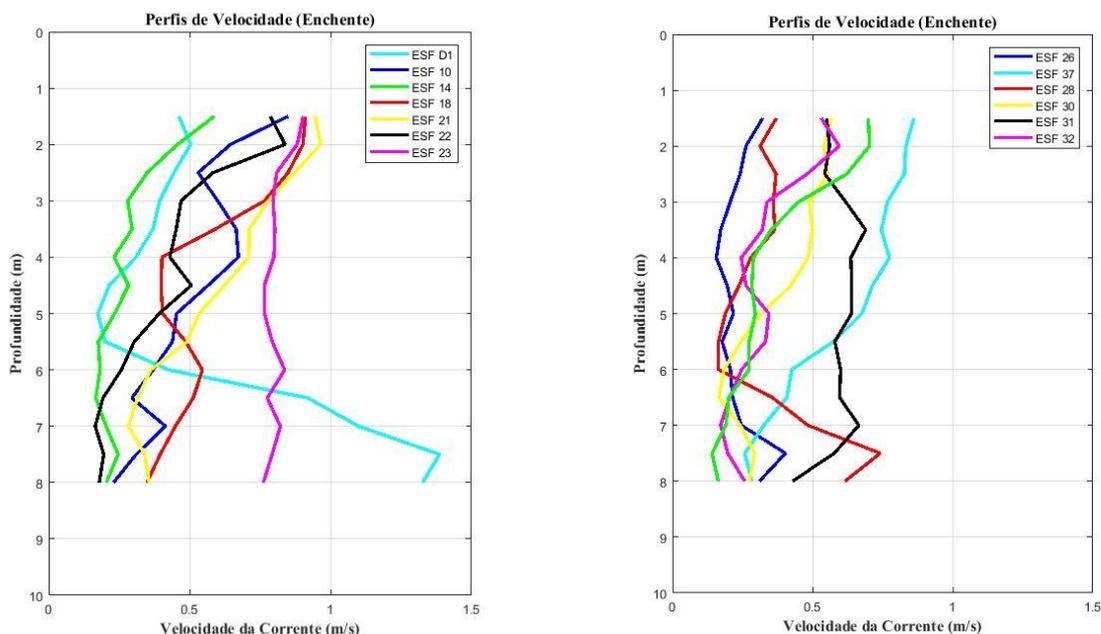
Figura 25 - Perfis verticais de velocidade de corrente para as estações amostrais em período de maré enchente. Campanha 15 - Enchente 2 - 07/01/2018.

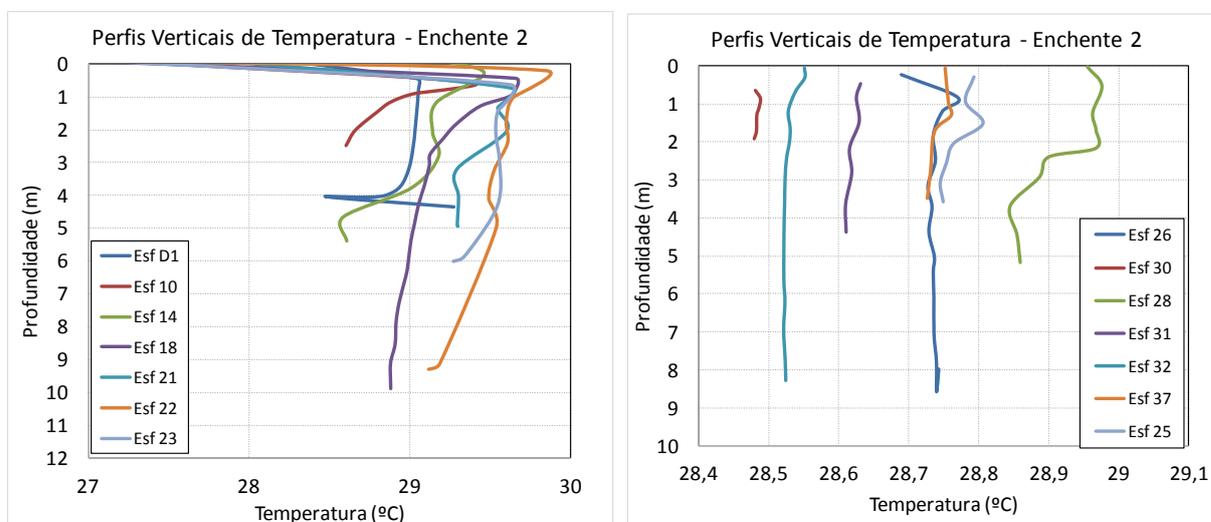
Figura 26 - Perfis verticais de temperatura para as estações amostrais. Campanha 15 - Enchente 2 - 07/01/2018.

A variação da temperatura e ao longo da coluna de água, para a campanha 15, medição longitudinal, período de enchente 2, é apresentada na Figura 26.

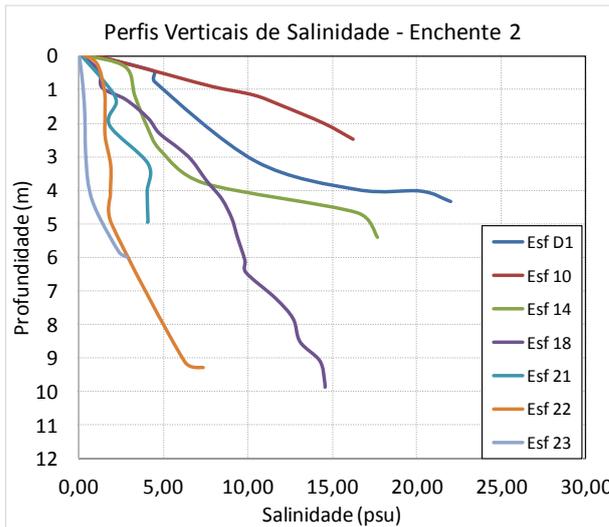
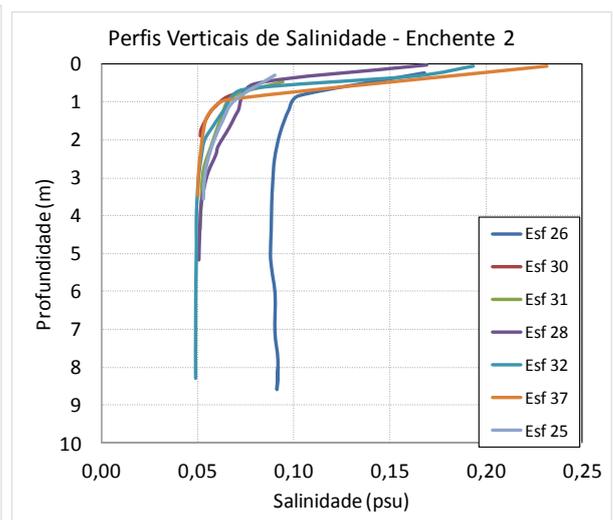
Figura 27 - Perfis verticais de salinidade para as estações amostrais. Campanha 15 - Enchente 2 - 07/01/2018. Resolução CONAMA 357/2005 (I - águas doces: águas com salinidade igual ou inferior a 0,5‰).

A variação da salinidade ao longo da coluna de água, para a campanha 15, medição longitudinal, período de enchente 2, é apresentada na Figura 27.

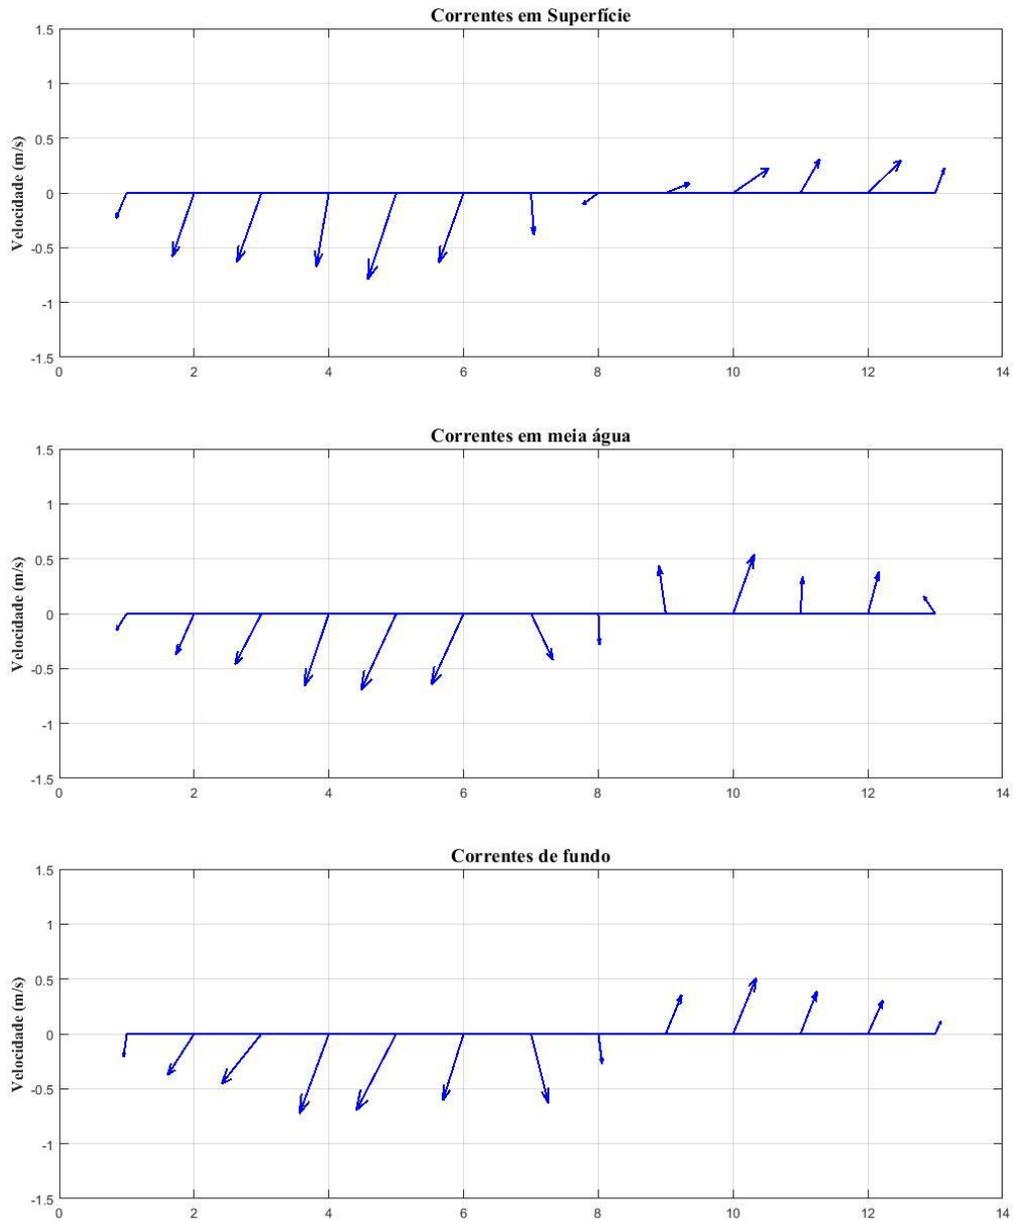
Figura 28 - Diagrama de vetores das correntes em superfície, meia água e fundo para a estação fixa ESF 32. Campanha 16-17/01/2018.

A Figura 28 e a Figura 32 apresentam os diagramas de vetores das correntes em superfície, meia água e fundo. Nestas, fica evidente que as maiores velocidades, para ambos os pontos, ocorrem no instante de meia maré e com velocidades máximas próximas a 1m/s, tal como na primeira campanha.

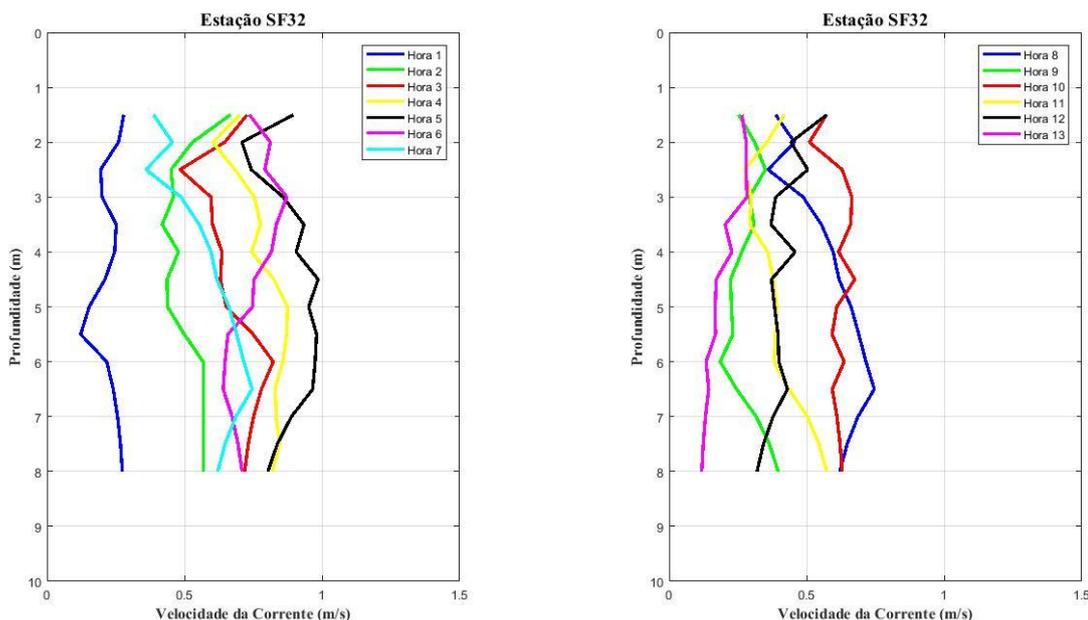
Figura 29 - Perfis verticais de velocidade de corrente na estação fixa ESF 32. Campanha 16 - 17/01/2018.

Já a Figura 29 e a Figura 33, apresentam os perfis de velocidade ao longo da coluna d'água para o intervalo horário, ao longo de todo o ciclo de maré, respectivamente para o ponto ESF 32 e ESF 23. Os Perfis horários de velocidades de corrente sugerem uma atenuação das velocidades de corrente ao longo da coluna d'água. As diferentes direções entre o campo vetoriais de corrente de superfície, meio e fundo podem ter relação direta com o campo de velocidade de ventos. A Figura 30, Figura 31, Figura 34 e Figura 35 apresentam os perfis de salinidade e temperaturas, ao longo do ciclo de maré para os dois pontos fixos. Nos dias os quais as medições ocorreram foram registrados incrementos na salinidade para o ponto ESF23 de até 10 psu, valor relativamente alto, diferentemente do observado na campanha anterior.
