Subprograma de Monitoramento da Intrusão da Cunha Salina

RELATÓRIO 08

Programa de Monitoramento do Rio São Francisco Durante o Período de Vazão Reduzida

Janeiro de 2018

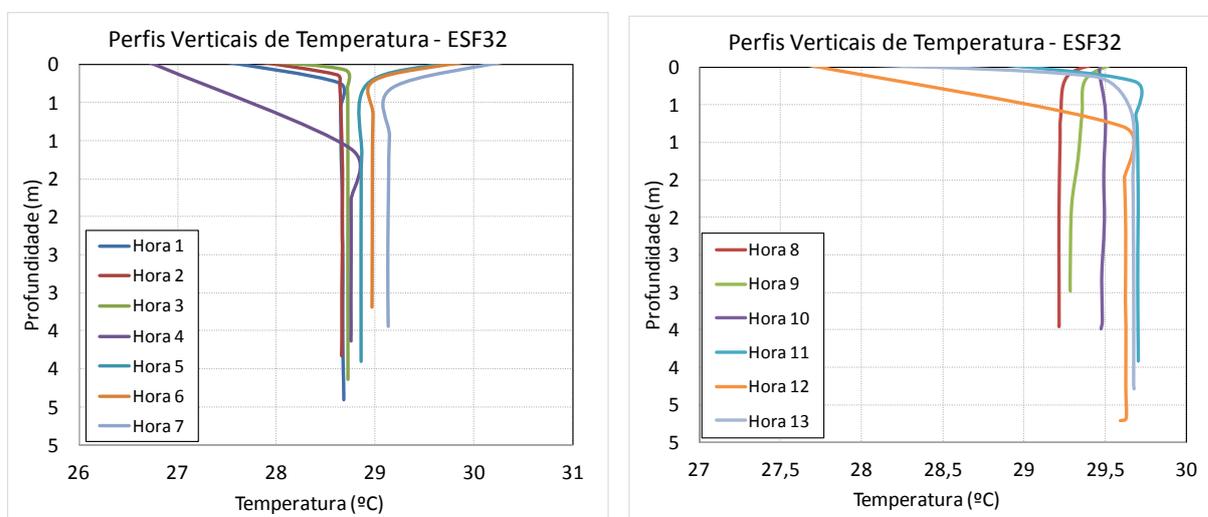
Figura 30- Perfis verticais de temperatura para a estação fixa ESF_32. Campanha 2 - 13 horas - Campanha 16 - 17/01/2018.

A variação horária de temperatura ao longo da coluna de água, para a campanha 16, estação fixa ESF_32, é apresentada na Figura 30.

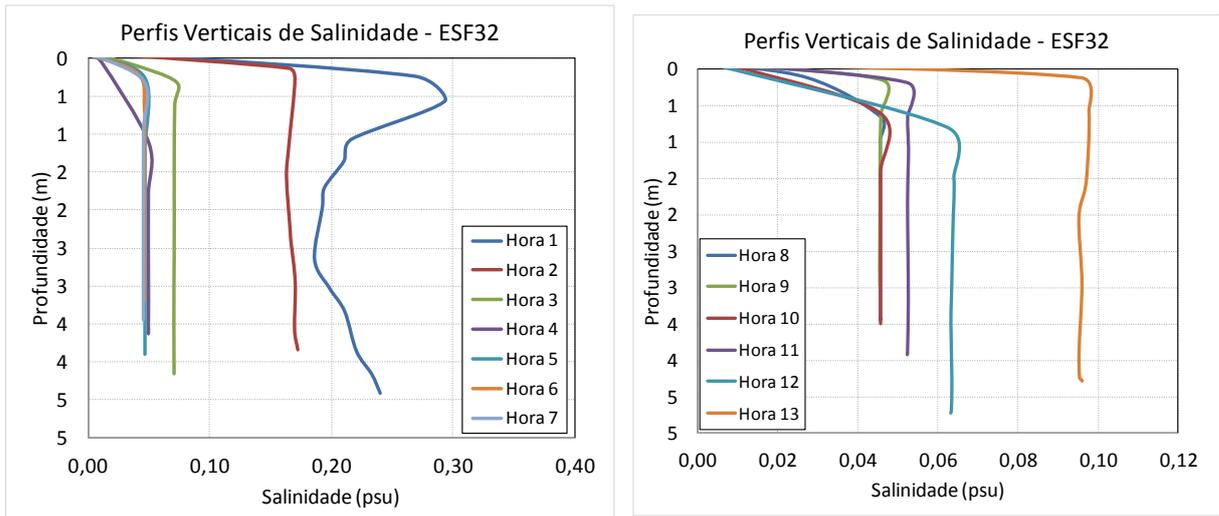
Figura 31- Perfis verticais de salinidade na estação fixa ESF_32. Campanha 16 - 17/01/2018. Resolução CONAMA 357/2005 (I - águas doces: águas com salinidade igual ou inferior a 0,5‰).

A variação horária de salinidade ao longo da coluna de água, para a campanha 16, estação fixa ESF_32, é apresentada na Figura 31.

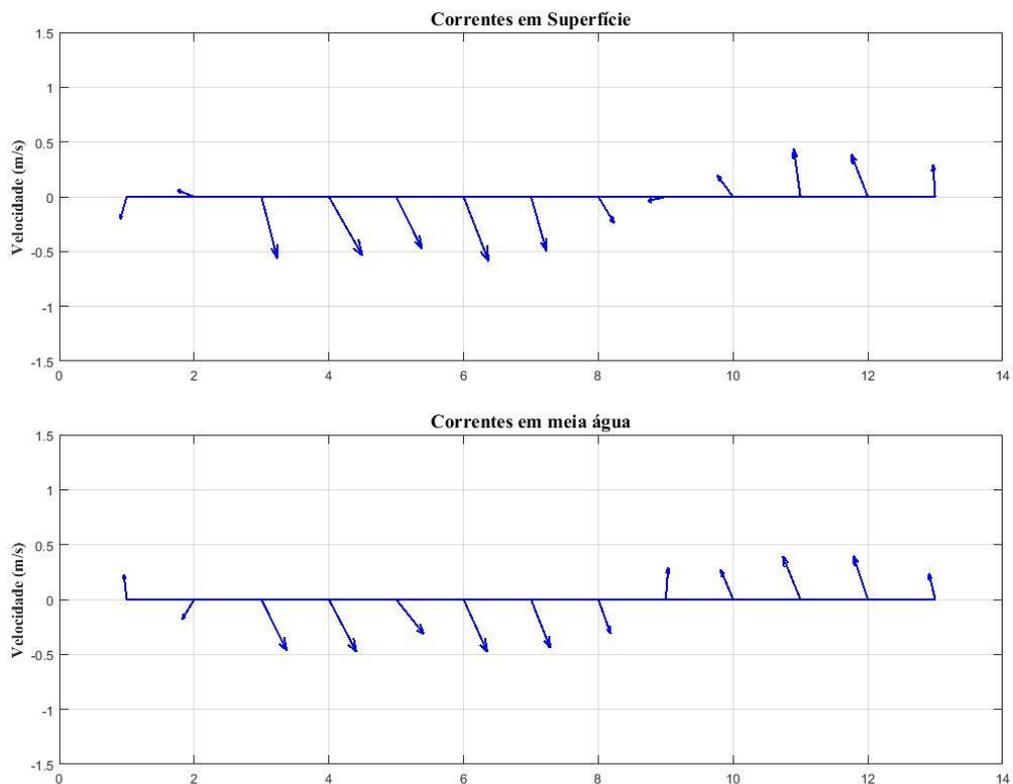
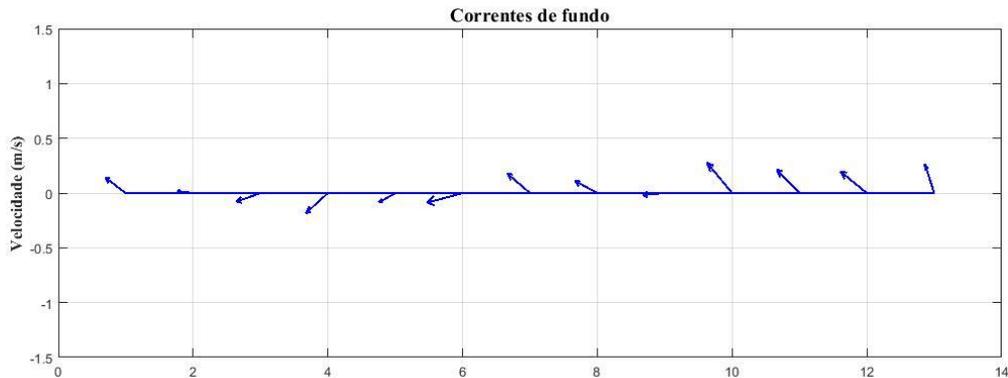
Figura 32 - Diagrama de vetores das correntes em superfície, meia água e fundo para a estação fixa ESF 23. Campanha 16-18/01/2018.

A Figura 28 e a Figura 32 apresentam os diagramas de vetores das correntes em superfície, meia água e fundo. Nestas, fica evidente que as maiores velocidades, para ambos os pontos, ocorrem no instante de meia maré e com velocidades máximas próximas a 1m/s, tal como na primeira campanha.

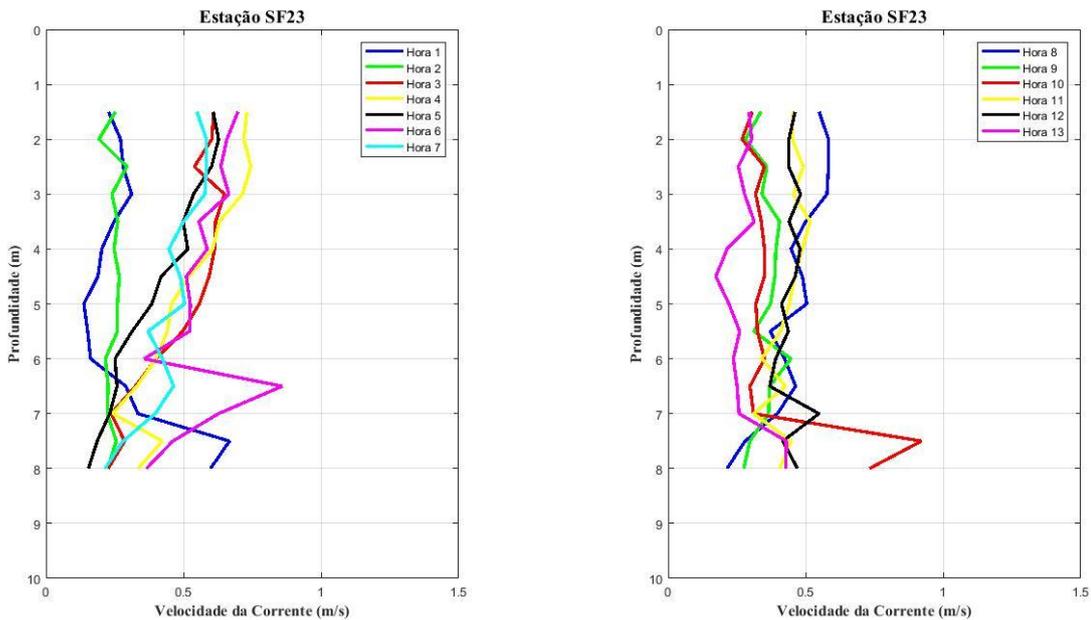
Figura 33 - Perfis verticais de velocidade de corrente na estação fixa ESF 23. Campanha 16 - 18/01/2018.

Já a Figura 29 e a Figura 33, apresentam os perfis de velocidade ao longo da coluna d'água para o intervalo horário, ao longo de todo o ciclo de maré, respectivamente para o ponto ESF 32 e ESF 23. Os Perfis horários de velocidades de corrente sugerem uma atenuação das velocidades de corrente ao longo da coluna d'água. As diferentes direções entre o campo vetoriais de corrente de superfície, meio e fundo podem ter relação direta com o campo de velocidade de ventos. A Figura 30, Figura 31, Figura 34 e Figura 35 apresentam os perfis de salinidade e temperaturas, ao longo do ciclo de maré para os dois pontos fixos. Nos dias os quais as medições ocorreram foram registrados incrementos na salinidade para o ponto ESF23 de até 10 psu, valor relativamente alto, diferentemente do observado na campanha anterior.

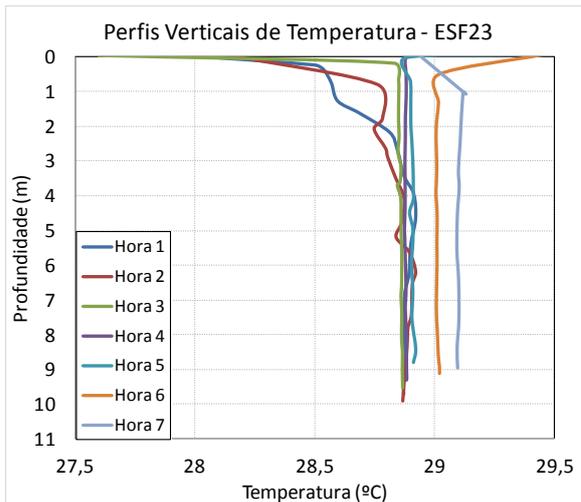
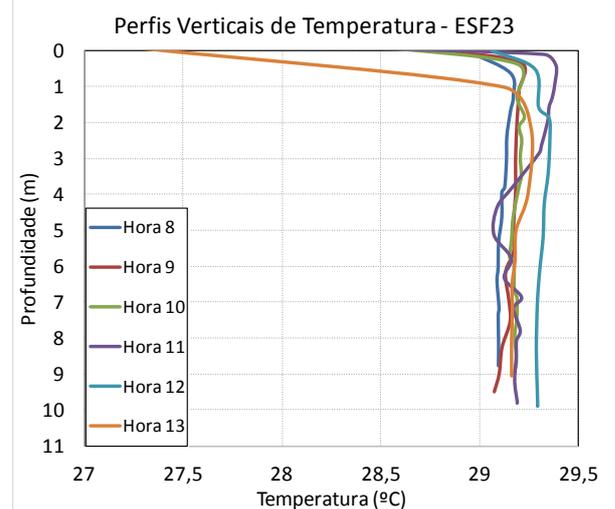
Figura 34 - Perfis verticais de temperatura para a estação fixa na estação fixa ESF 23. Campanha 16 - 18/01/2018.

A variação horária de temperatura ao longo da coluna de água, para a campanha 16, estação fixa ESF_23, é apresentada na Figura 34.

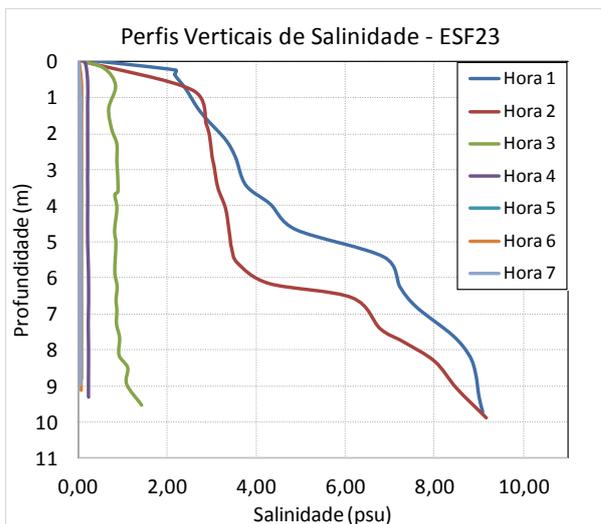
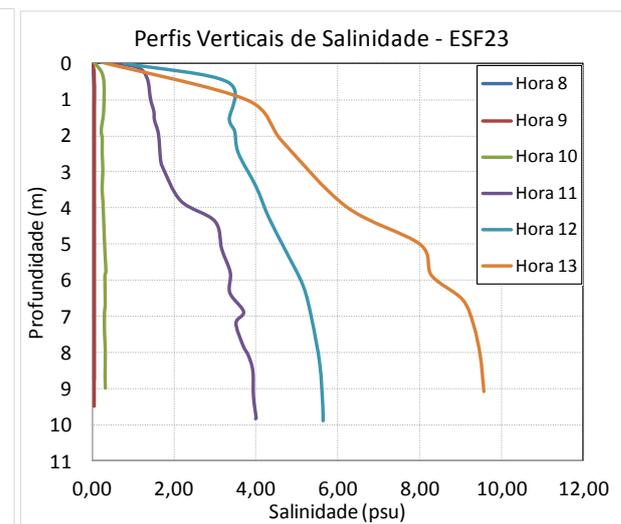
Figura 35 - Perfis verticais de salinidade na estação fixa ESF 23 Campanha 16 - 18/01/2018. Resolução CONAMA 357/2005 (I - águas doces: águas com salinidade igual ou inferior a 0,5‰).

A variação horária de temperatura ao longo da coluna de água, para a campanha 16, estação fixa ESF_23, é apresentada na Figura 35.

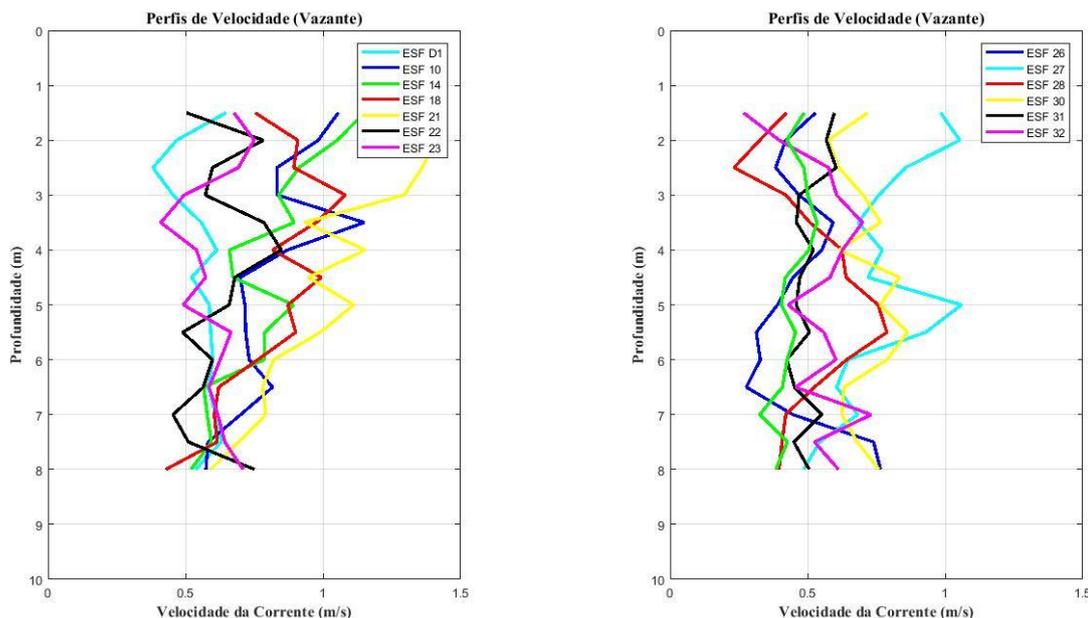
Figura 37 - Perfis verticais de velocidade de corrente para as estações amostrais em período de maré vazante Campanha 16 - Vazante 1 - 20/01/2018.

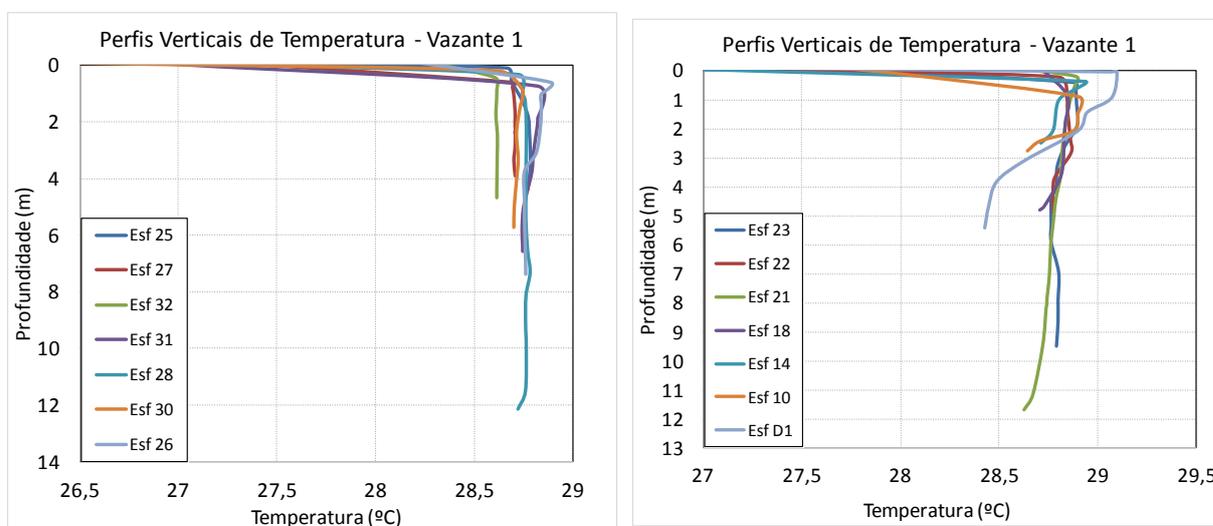
Figura 38 - Perfis verticais de temperatura para as estações amostrais. Campanha 16 – Vazante 1 - 20/01/2018.

A variação da temperatura e ao longo da coluna de água, para a campanha 16, medição longitudinal, período de vazante 1, é apresentada na Figura 38.

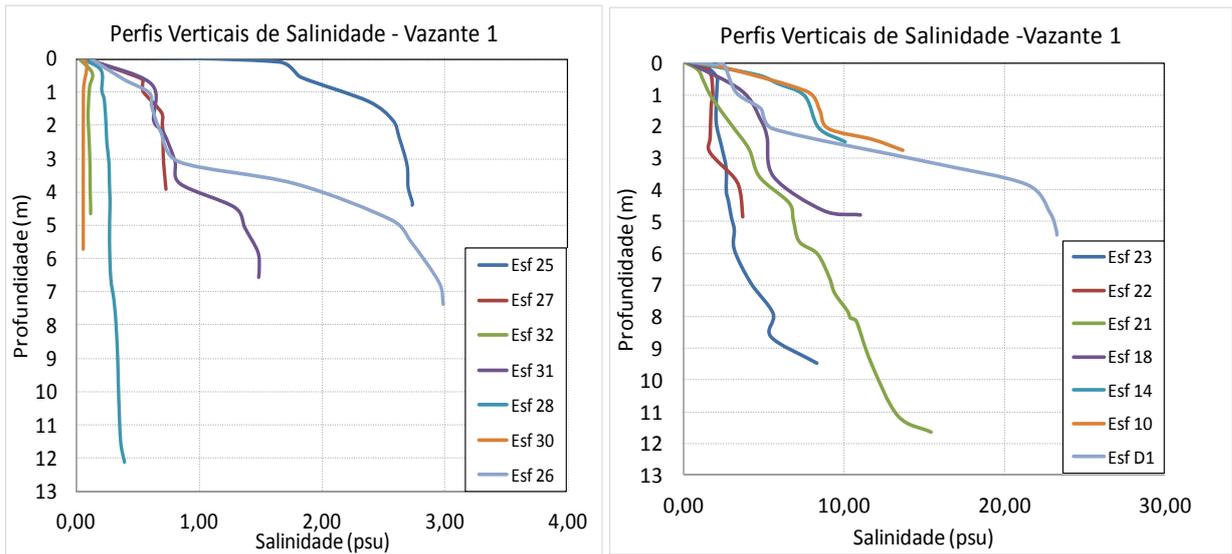
Figura 39 - Perfis verticais de salinidade para as estações amostrais. Campanha 16 - Vazante 1 - 20/01/2018.

A variação da salinidade ao longo da coluna de água, para a campanha 16, medição longitudinal, período de vazante 1, é apresentada na Figura 39.

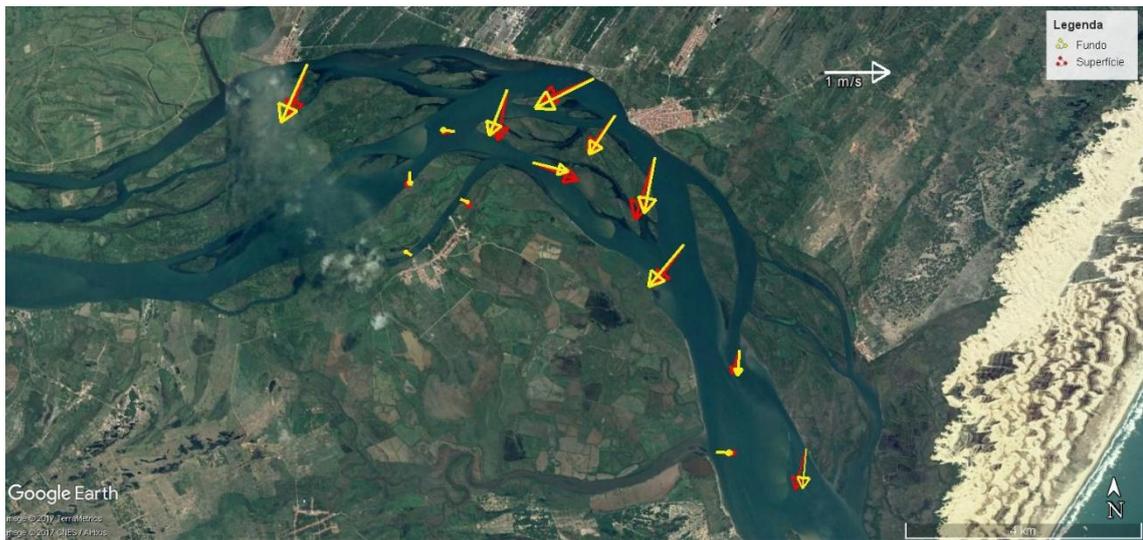
Figura 40 - Média vertical da velocidade e direção da corrente em cada estação amostral. Campanha 16 - Enchente 1 - 20/01/2018.

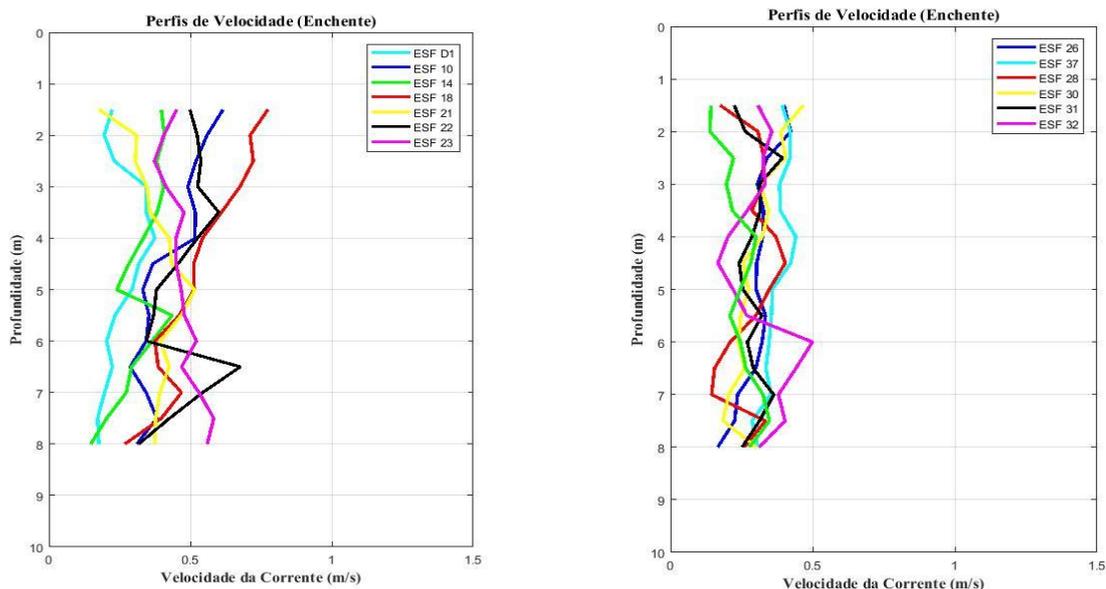
Figura 41 - Perfis verticais de velocidade de corrente para as estações amostrais em período de maré enchente. Campanha 16 - Enchente 1 - 20/01/2018.

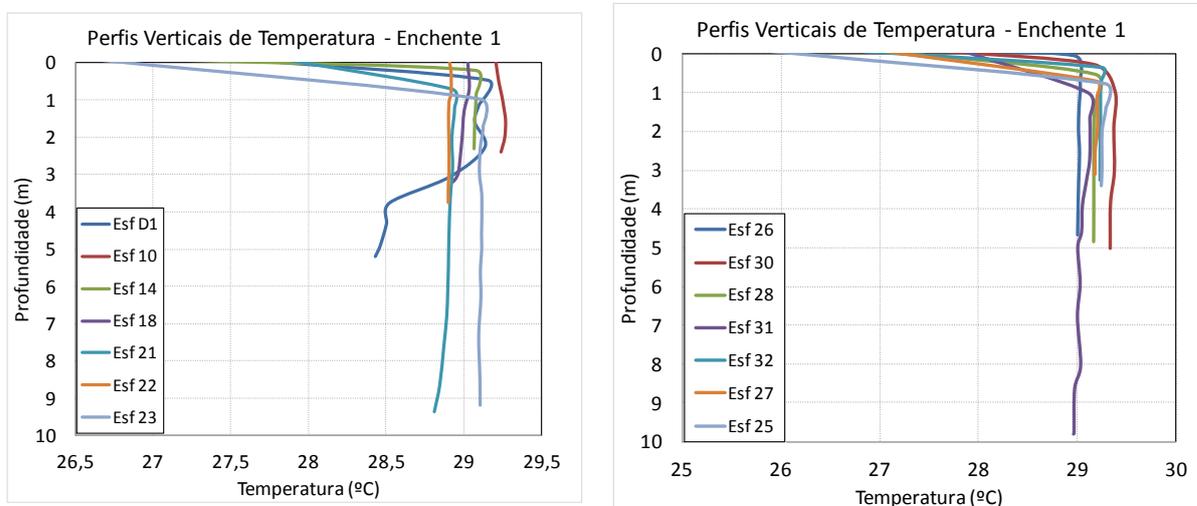
Figura 42 - Perfis verticais de temperatura para as estações amostrais. Campanha 16 - Enchente 1 - 20/01/2018.

A variação da temperatura ao longo da coluna de água, para a campanha 16, medição longitudinal, período de enchente 1, é apresentada na Figura 42.

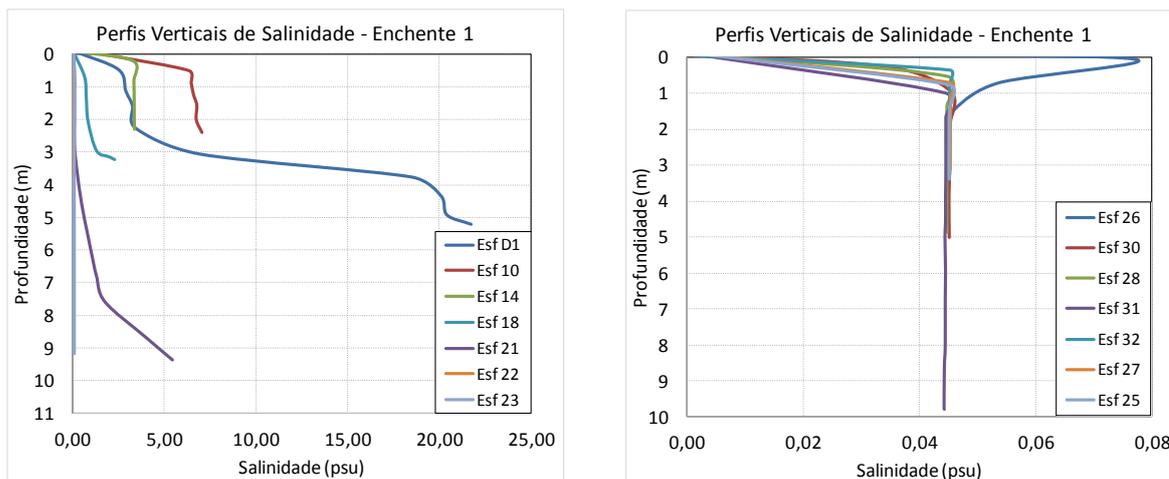
Figura 43 - Perfis verticais de salinidade para as estações amostrais. Campanha 16 - Enchente 1 - 20/01/2018.

A variação da salinidade ao longo da coluna de água, para a campanha 6, medição longitudinal, período de enchente 1, é apresentada na Figura 43.

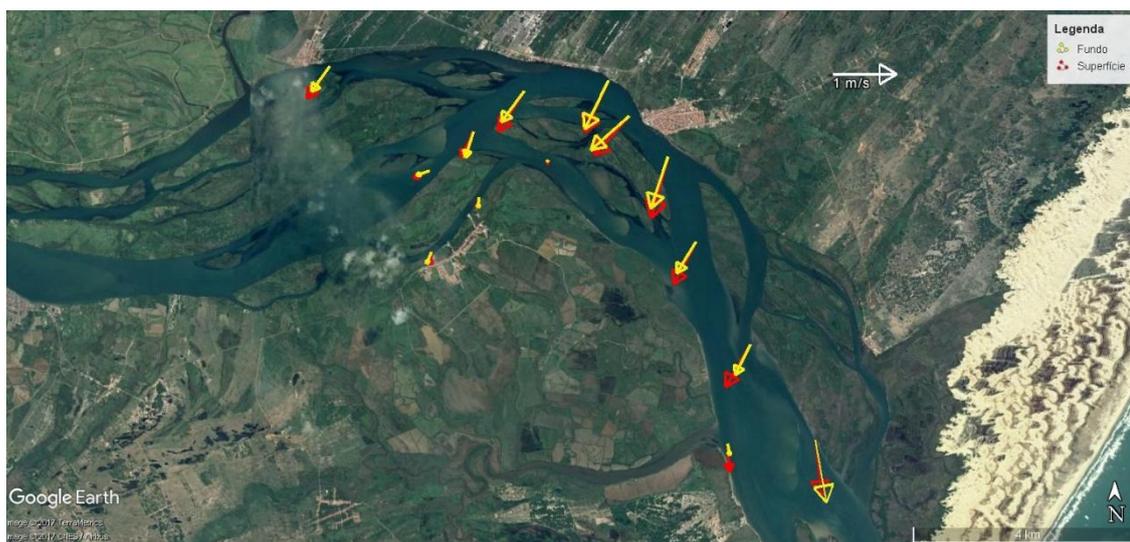
Figura 44 - Média vertical da velocidade e direção da corrente em cada estação amostral. Campanha 16 - Vazante 2 - 21/01/2018.

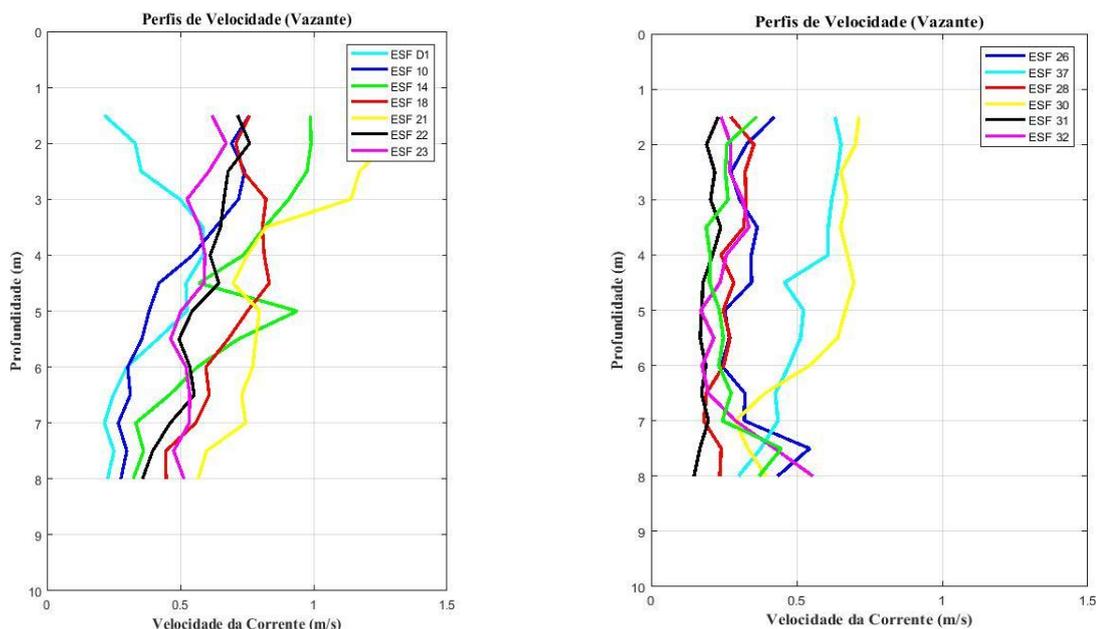
Figura 45 - Perfis verticais de velocidade de corrente para as estações amostrais em período de maré vazante. Campanha 16 - Vazante 2 - 21/01/2018.

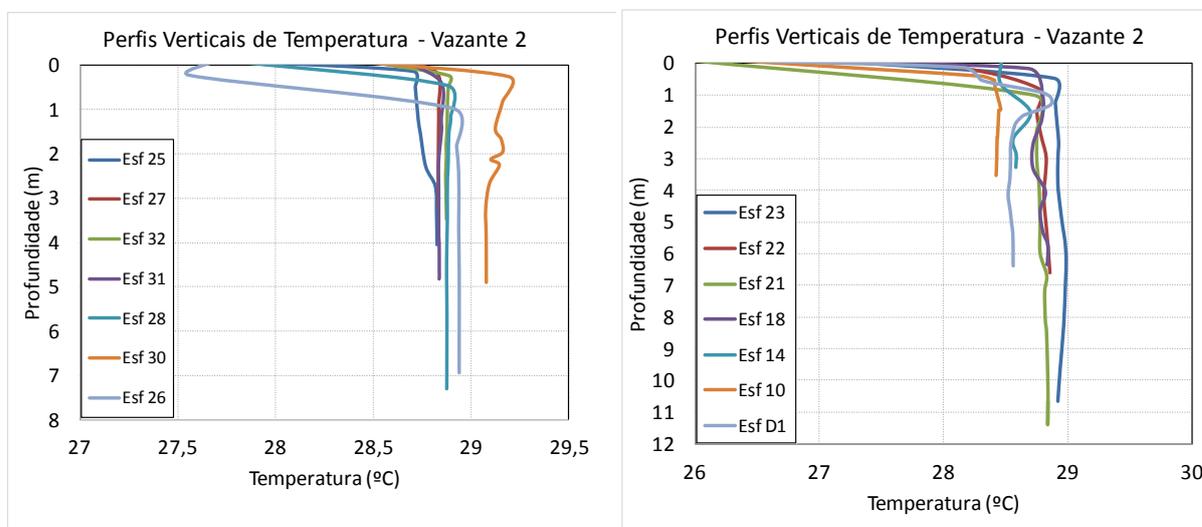
Figura 46 - Perfis verticais de temperatura para as estações amostrais. Campanha 16 - Vazante2 - 21/01/2018.

A variação da temperatura e ao longo da coluna de água, para a campanha 6, medição longitudinal, período de vazante 2, é apresentada na Figura 46.

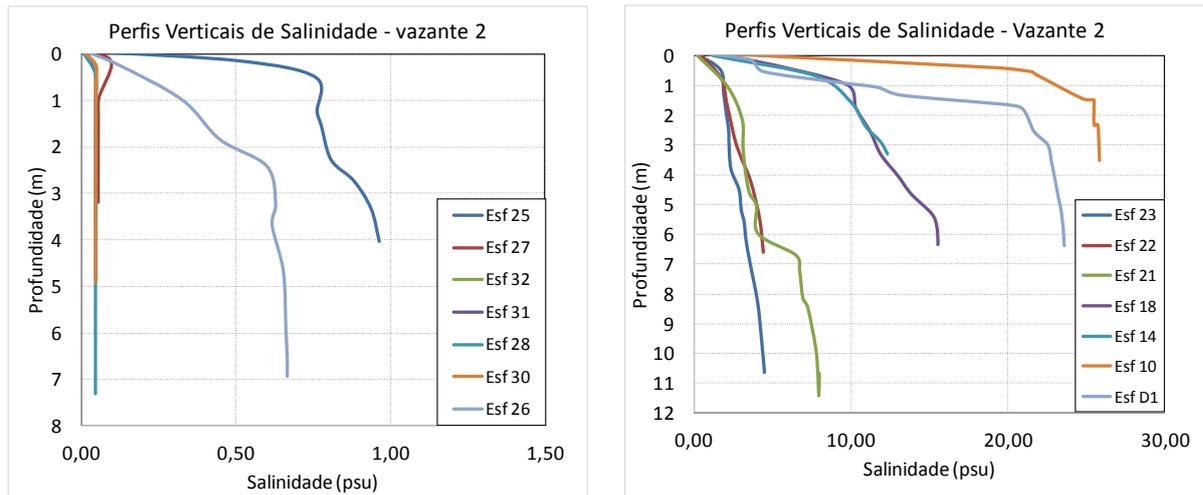
Figura 47 - Perfis verticais de salinidade para as estações amostrais. Campanha 16 - Vazante 2 - 21/01/2018.

A variação da salinidade ao longo da coluna de água, para a campanha 16, medição longitudinal, período de vazante 2, é apresentada na Figura 47.

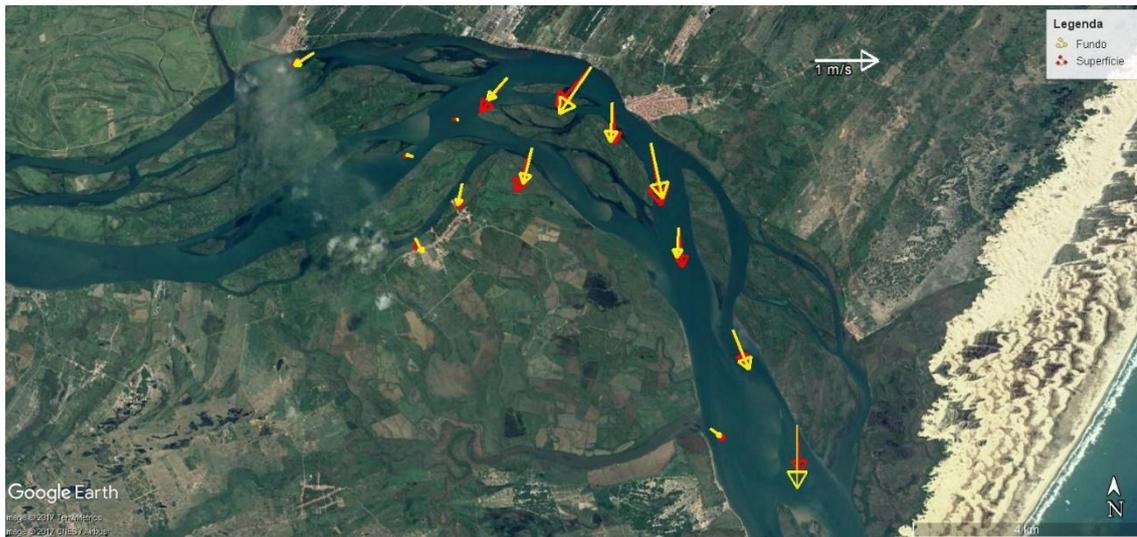
Figura 48 - Média vertical da velocidade e direção da corrente em cada estação amostral. Campanha 16 - Enchente 2 - 21/01/2018.

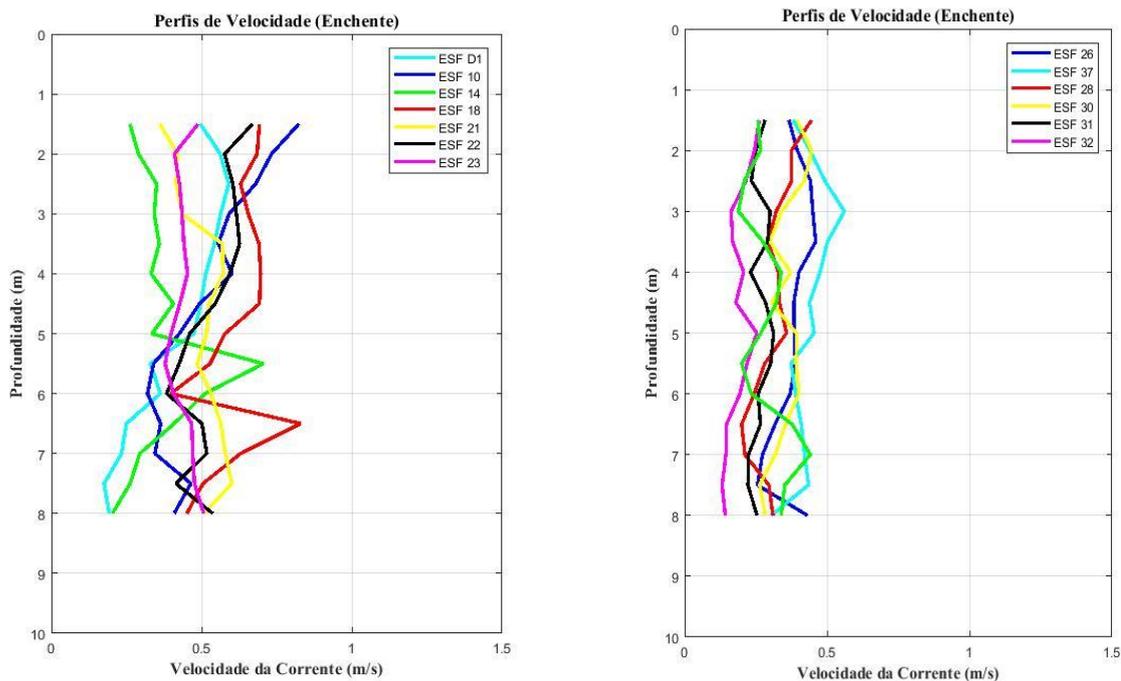
Figura 49 - Perfis verticais de velocidade de corrente para as estações amostrais em período de maré enchente. Campanha 16 - Enchente 2 - 21/01/2018.

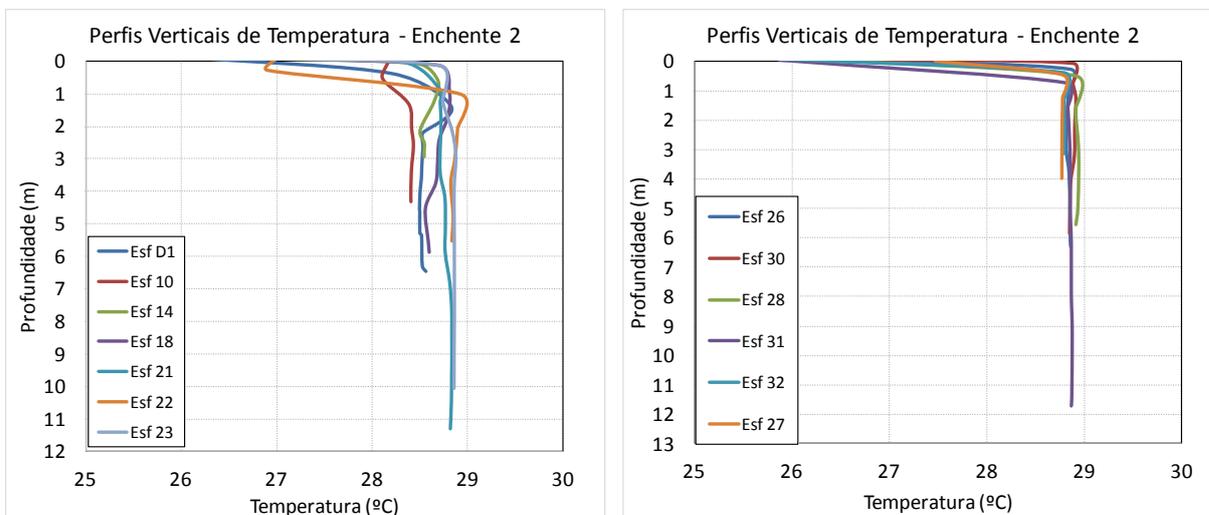
Figura 50 - Perfis verticais de temperatura para as estações amostrais. Campanha 16 - Enchente 2 - 21/01/2018.

A variação da temperatura e ao longo da coluna de água, para a campanha 16, medição longitudinal, período de enchente 2, é apresentada na Figura 50.

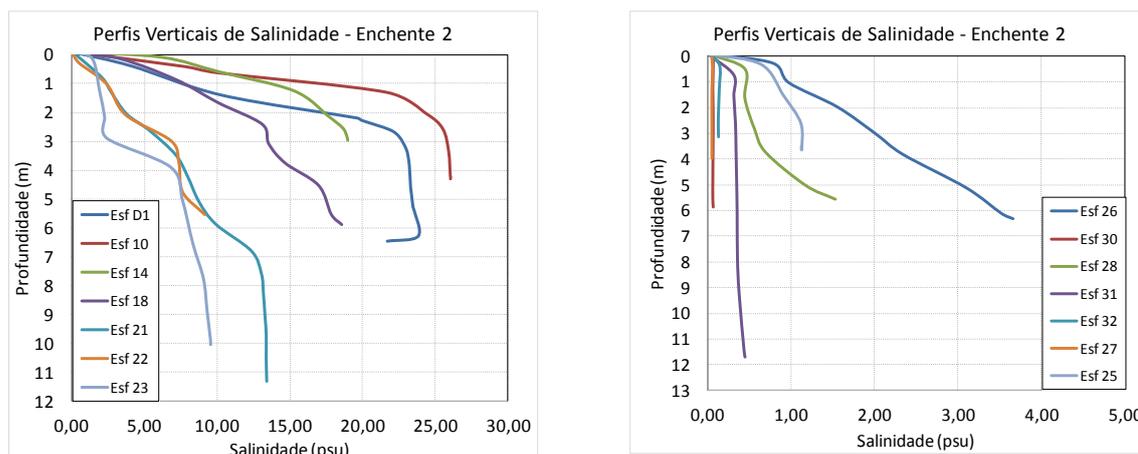
Figura 51 - Perfis verticais de salinidade para as estações amostrais. Campanha 16 - Enchente 2 - 21/01/2018.

A variação da salinidade ao longo da coluna de água, para a campanha 16, medição longitudinal, período de enchente 2, é apresentada na Figura 51.
