Subprograma de Monitoramento da Intrusão da Cunha Salina

RELATÓRIO 10

Programa de Monitoramento do Rio São Francisco Durante o Período de Vazão Reduzida

CONTRATANTE:
Chesf
COMPANHIA HIDRO ELÉTRICA DO SÃO FRANCISCO

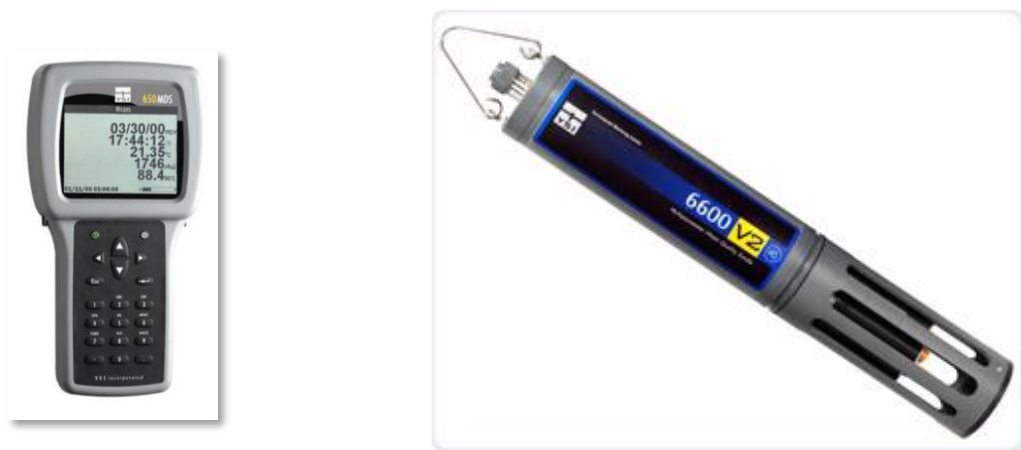
Para as medições de temperatura, condutividade e salinidade está sendo utilizada uma sonda multiparâmetro da marca da marca YSI, modelo 6600V2 (Figura 1). A sonda multiparamétrica dispõe de um *log* interno que permite o armazenamento dos dados de temperatura e salinidade em alta frequência.

Figura 1 - Equipamento utilizado nas medições de temperatura, condutividade e salinidade: Sonda multiparamétrica marca YSI, modelo 6600 V2.

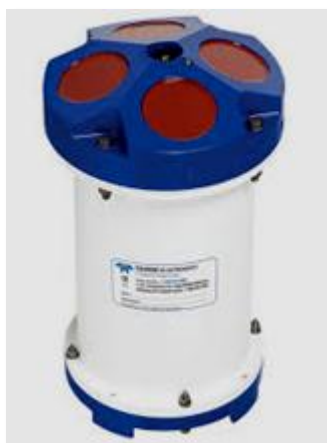
Os componentes advectivos e difusivos do processo de mistura das águas salinas costeiras com as águas interiores são indissociáveis das velocidades e direções de correntes. Assim para a correta caracterização do comportamento das correntes serão efetuadas medições com Perfilador Acústico de Correntes por Efeito Doppler (ADCP) da marca Teledyne, modelo AQUADOPP (Figura 2). As medições serão executadas por meio de apoio logístico de uma embarcação onde o instrumento será instalado no sistema *down-looking*.

Figura 2 - Perfilador acústico de correntes.

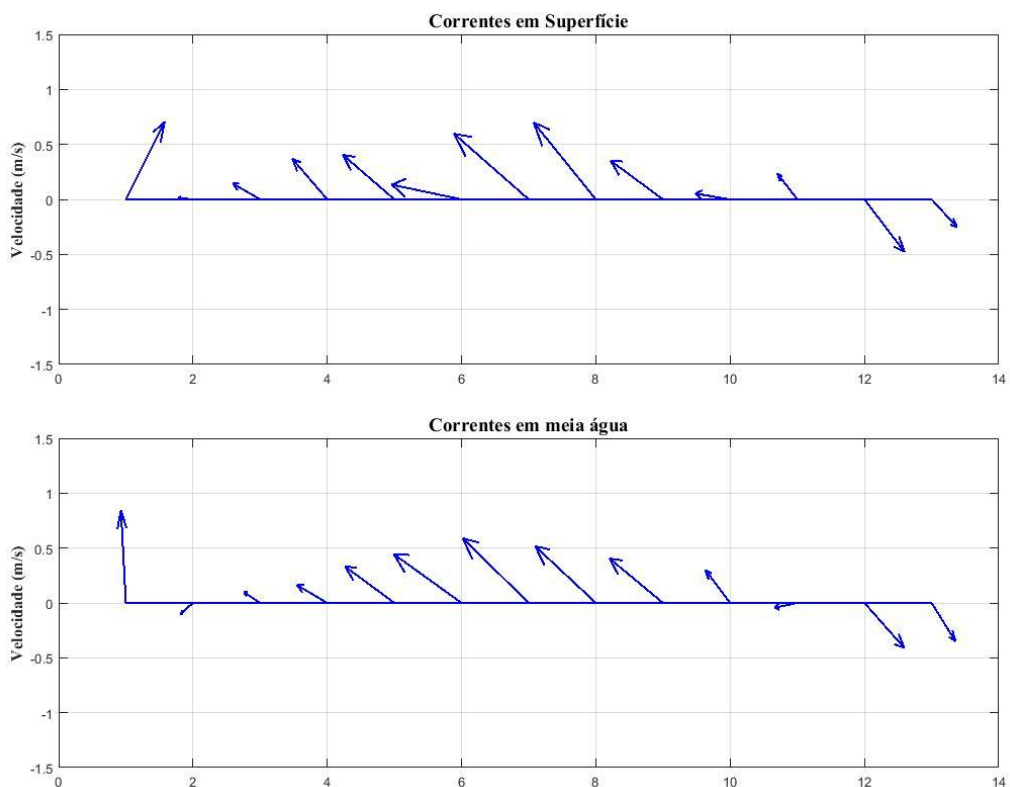
Figura 8 - Diagrama de vetores das correntes em superfície, meia água e fundo para a estação fixa ESF 23. Campanha 19 - 18/03/2018.

A Figura 4 e a Figura 8 apresentam os diagramas de vetores das correntes em superfície, meia água e fundo. Nestas figuras fica evidente que as maiores velocidades, para ambos os pontos, ocorrem no instante de meia maré e com velocidade máximas próximas a 0.65m/s. A atenuação das velocidades ao longo da coluna de água observada não é muito severa. As direções variadas nas seguintes horas representam as mudanças no campo de corrente em função dos diferentes instantes de marés.

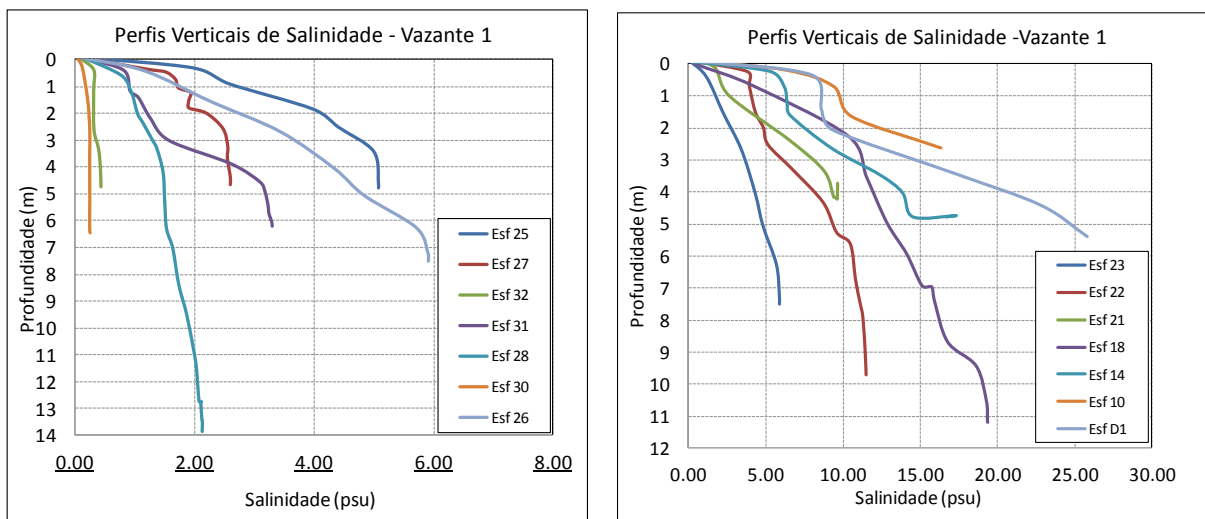
A variação da salinidade ao longo da coluna de água, para a Campanha 19, medição longitudinal, período de vazante 1, é apresentada na Figura 15.

Figura 15 - Perfis verticais de salinidade para as estações amostrais. Campanha 19 - Vazante 1 - 20/03/2018. CONAMA 357/2005 (I - águas doces: águas com salinidade igual ou inferior a 0,5‰).

Na Figura 13, Figura 14 e Figura 15, constam os perfis de velocidade, temperatura e de salinidade durante o período de vazante, já a Figura 17, a Figura 18 e a Figura 19 apresentam os perfis de velocidade, temperatura e de salinidade durante o período de enchente. Os resultados apresentados para estas campanhas sugerem que os pontos ESFD01, ESF10, ESF14, ESF18 e ESF21 estão sujeitos a um incremento de salinidade sendo que a maior salinidade foi registrada no ESFD01 com valor de 29,00 psu.

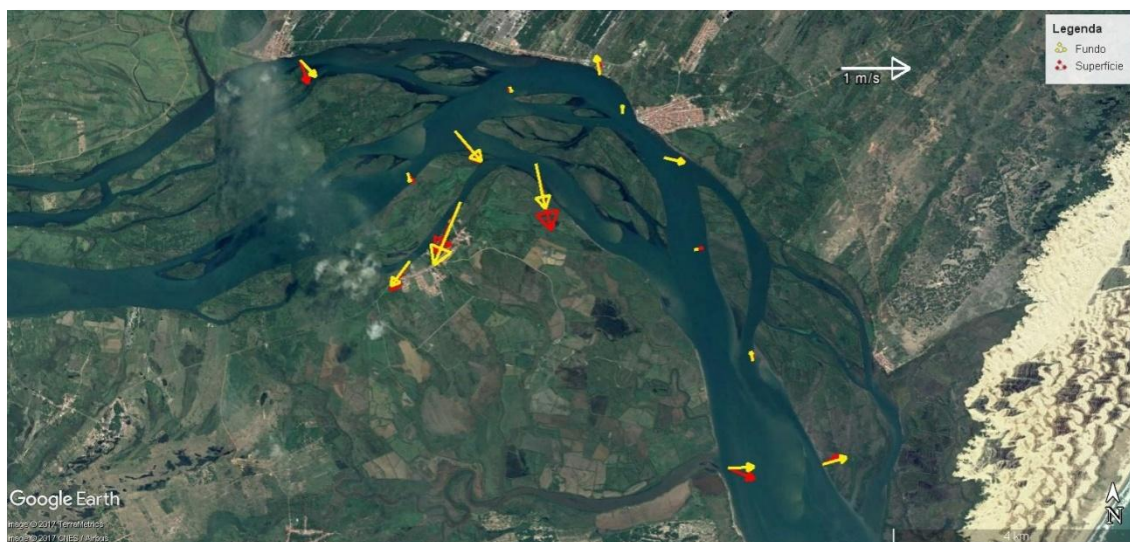
Figura 16 - Média vertical da velocidade e direção da corrente em cada estação amostral. Campanha 19 - Enchente 1 - 20/03/2018.

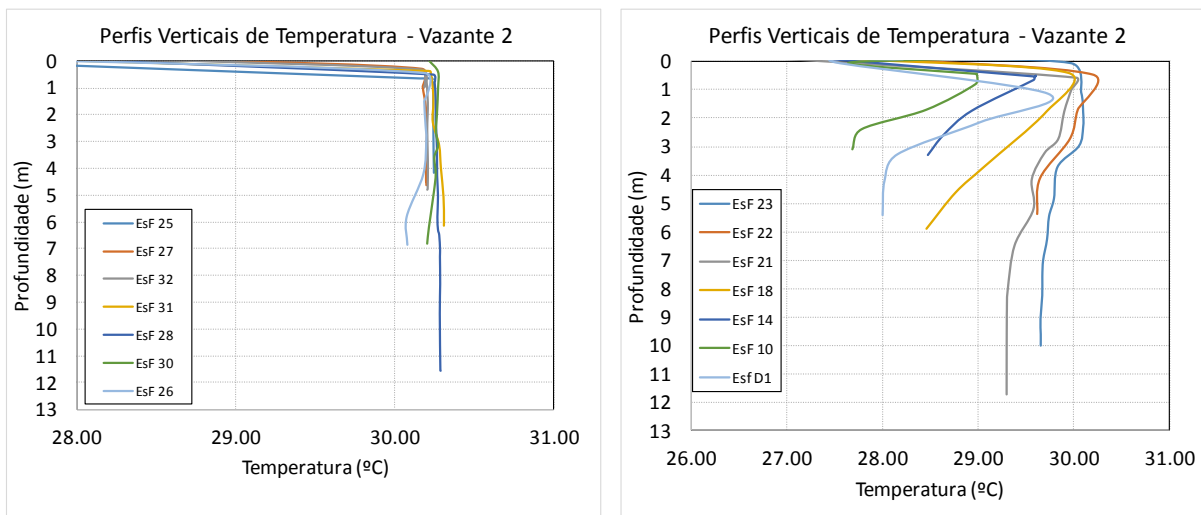
A variação da temperatura e ao longo da coluna de água, para a Campanha 19, medição longitudinal, período de vazante 2, é apresentada na Figura 22.

Figura 22 - Perfis verticais de temperatura para as estações amostrais. Campanha 19 - Vazante 2 - 21/03/2018.

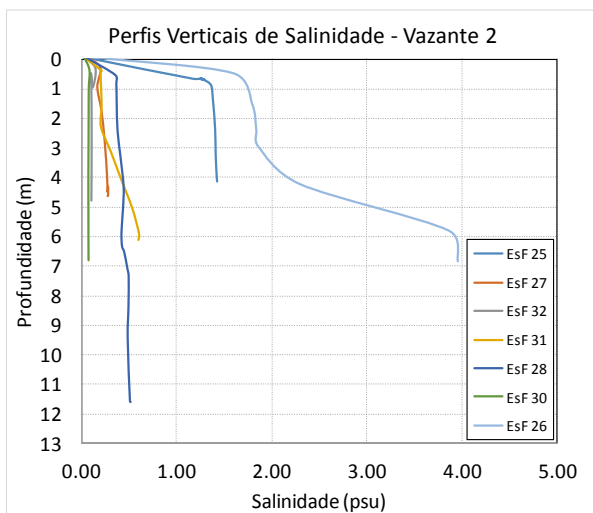
A variação da salinidade ao longo da coluna de água, para a Campanha 19, medição longitudinal, período de vazante 2, é apresentada na Figura 23.

Figura 23 - Perfis verticais de salinidade para as estações amostrais. Campanha 19 - Vazante 2 - 21/03/2018. Resolução CONAMA 357/2005 (I - águas doces: águas com salinidade igual ou inferior a 0,5‰).

Em seqüência, na Figura 20 até a Figura 27, os resultados apresentados para o segundo dia se repetem, com destaque ao resultado de salinidade, onde o valor registrado para o ESFD01 foi de 25,76 psu.

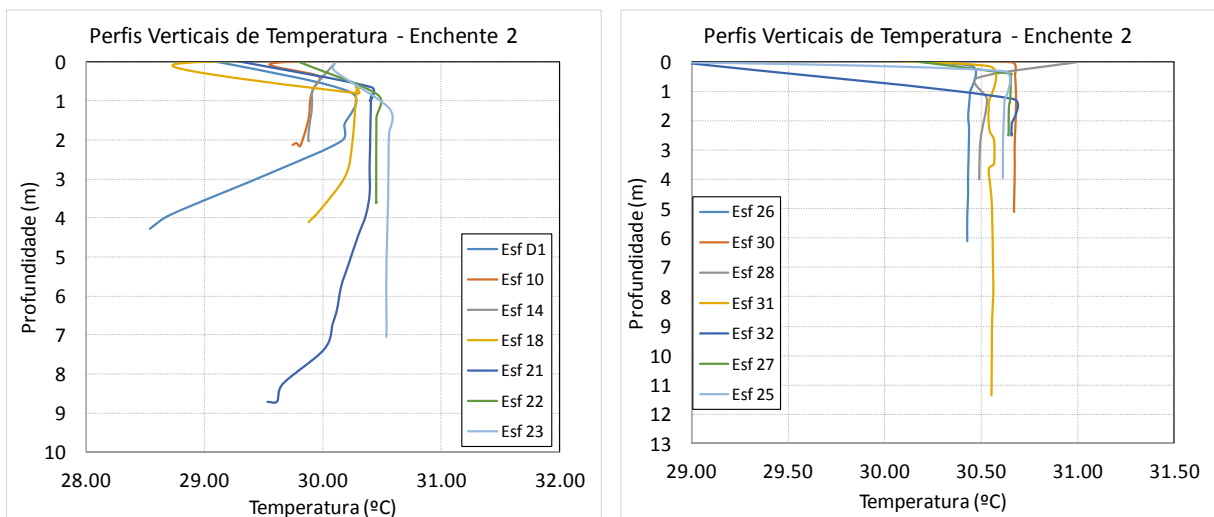
A variação da temperatura e ao longo da coluna de água, para a Campanha 19, medição longitudinal, período de enchente 2, é apresentada na Figura 26.

Figura 26 - Perfis verticais de temperatura para as estações amostrais. Campanha 19 - Enchente 2 - 21/03/2018.

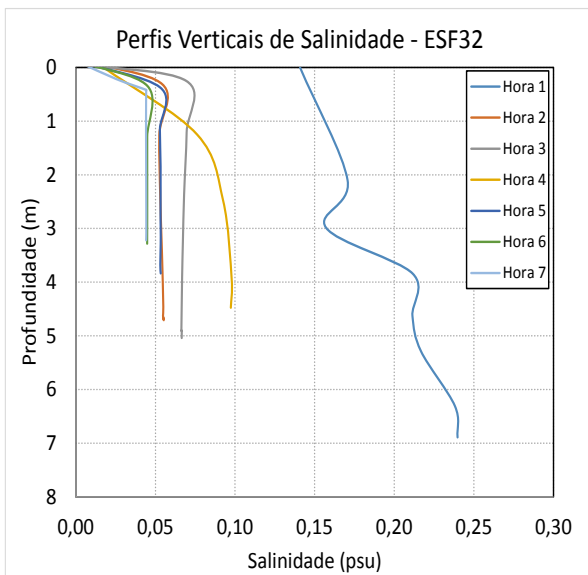
A variação horária de salinidade ao longo da coluna de água, para a Campanha 20, estação fixa ESF_32, é apresentada na Figura 31.

Figura 31- Perfis verticais de salinidade na estação fixa ESF_32. Campanha 20 - 04/04/2018. Resolução CONAMA 357/2005 (I - águas doces: águas com salinidade igual ou inferior a 0,5‰).

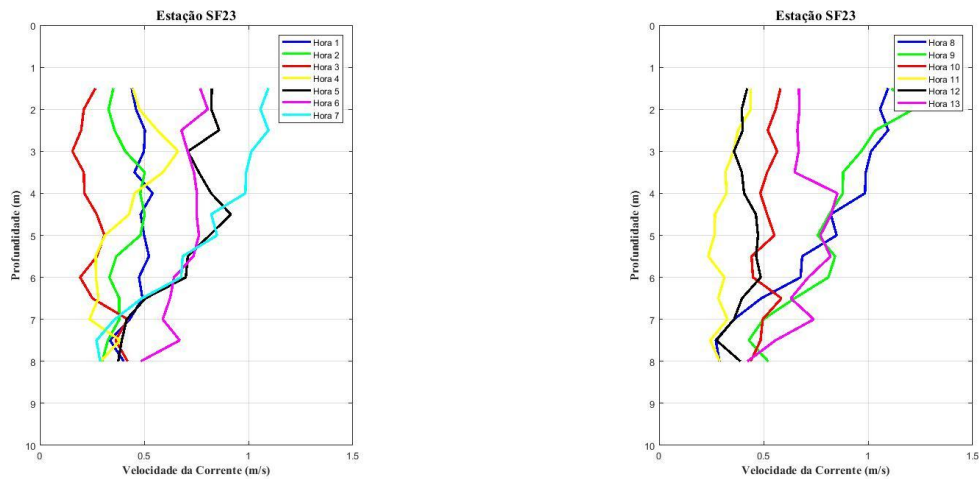
Figura 33 - Perfis verticais de velocidade de corrente na estação fixa ESF 23. Campanha 20 - 03/04/2018.

Já a Figura 29 e a Figura 33, apresentam os perfis de velocidade ao longo da coluna d'água para o intervalo horário, ao longo de todo o ciclo de maré, respectivamente para o ponto ESF 32 e ESF 23. Os Perfis horários de velocidades de corrente sugerem uma atenuação das velocidades de corrente ao longo da coluna d'água. As diferentes direções entre o campo vetoriais de corrente de superfície, meio e fundo podem ter relação direta com o campo de velocidade de ventos. A Figura 30, Figura 31, Figura 34 e Figura 35 apresentam os perfis de salinidade e temperaturas, ao longo do ciclo de maré para os dois pontos fixos. Nos dias os quais as medições ocorreram foram registrados incrementos na salinidade para o ponto ESF23 de até 10 psu, valor relativamente alto, diferentemente do observado na campanha anterior.

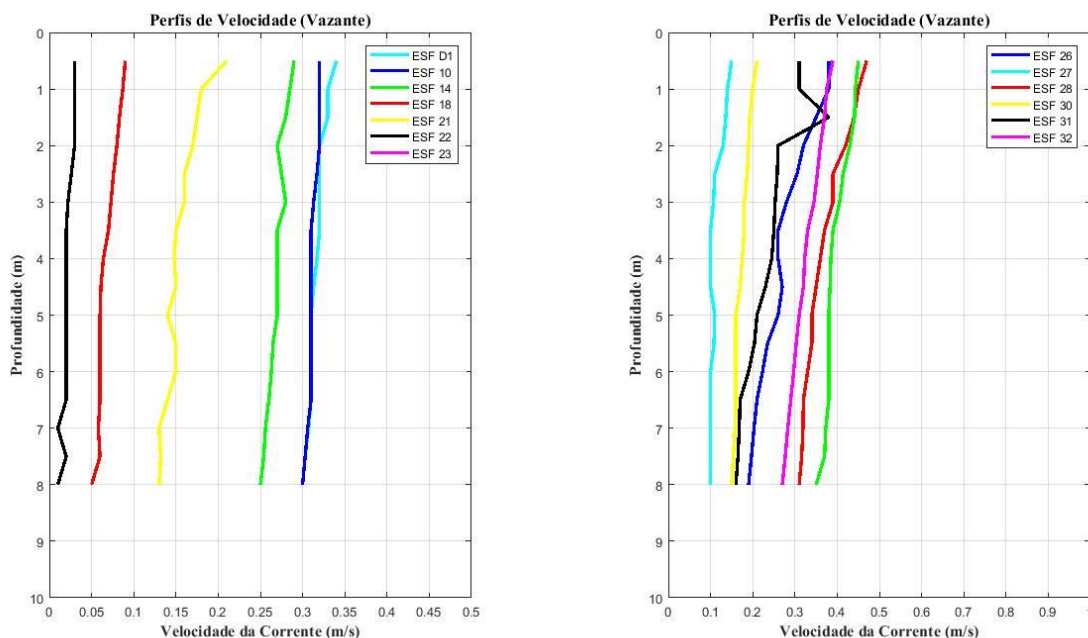
Figura 45 - Perfis verticais de velocidade de corrente para as estações amostrais em período de maré vazante. Campanha 20 - Vazante 2 - 06/04/2018.

Na Figura 41, Figura 42 e Figura 43 constam, respectivamente, os perfis de velocidade, temperatura e de salinidade durante o período de vazante, já na Figura 45, Figura 46 e Figura 47, estão apresentados os perfis de velocidade, temperatura e de salinidade durante o período de enchente. No primeiro dia da segunda campanha quase todos os pontos apresentaram concentrações de sais, com máximo de 20 psu para o ESFD01, sendo este aumento significativo quando comparado à primeira campanha do mês. No conjunto composto pela Figura 44 até a Figura 51 são apresentados os mesmos registros apresentados no primeiro dia de campanha, com destaque ao perfil do ponto de monitoramento ESFD01 que registrou o valor de 20psu.

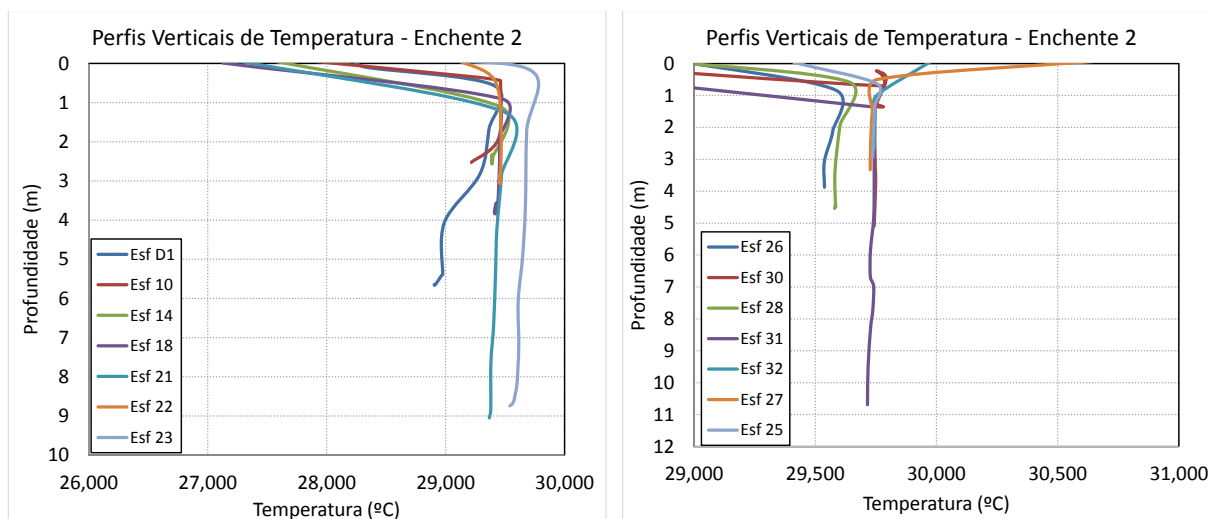
A variação da temperatura e ao longo da coluna de água, para a Campanha 20, medição longitudinal, período de enchente 2, é apresentada na Figura 50.

Figura 50 - Perfis verticais de temperatura para as estações amostrais. Campanha 20 - Enchente 2 - 06/04/2018.
