# Subprograma de Monitoramento da Intrusão da Cunha Salina

## RELATÓRIO 05

Programa de Monitoramento do Rio São Francisco Durante o Período de Vazão Reduzida

Outubro de 2017

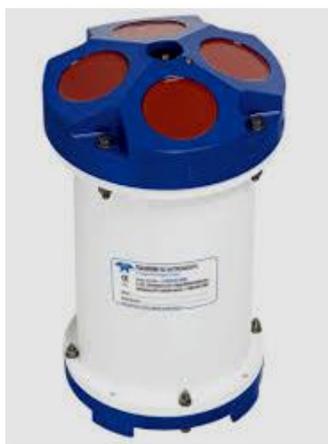
Figura 2 - Perfilador acústico de correntes.

Os componentes advectivos e difusivos do processo de mistura das águas salinas costeiras com as águas interiores são indissociáveis das velocidades e direções de correntes. Assim para a correta caracterização do comportamento das correntes serão efetuadas medições com Perfilador Acústico de Correntes por Efeito Doppler (ADCP) da marca Teledyne, modelo AQUADOPP (Figura 2). As medições serão executadas por meio de apoio logístico de uma embarcação onde o instrumento será instalado no sistema *down-looking*.

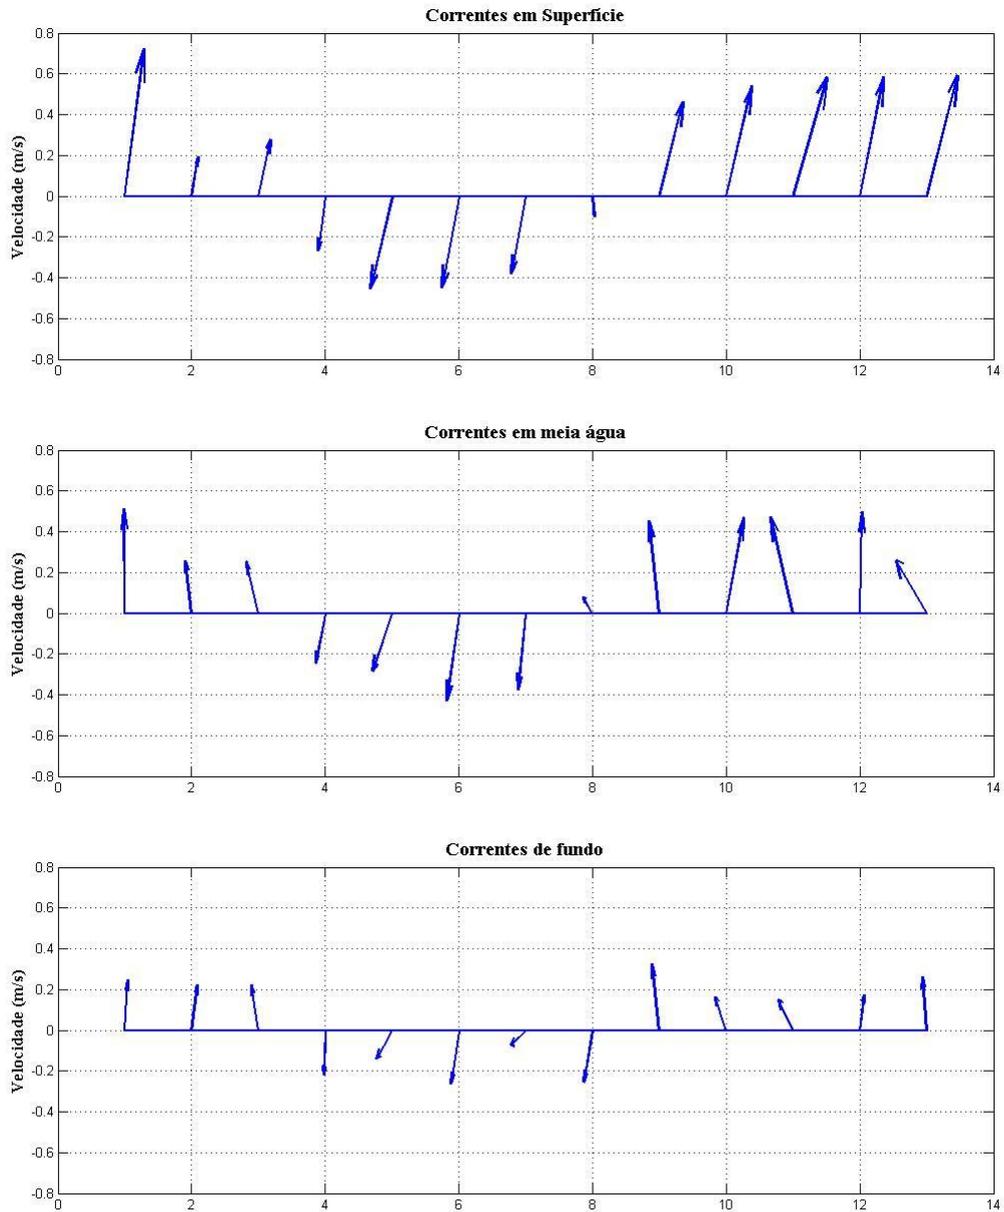
Figura 4 - Diagrama de vetores das correntes em superfície, meia água e fundo para a estação fixa ESF 32. Campanha 9 - 05/10/2017.

A Figura 4 e a Figura 8 apresentam os diagramas de vetores das correntes em superfície, meia água e fundo. Nestas figuras fica evidente que as maiores velocidades, para ambos os pontos, ocorrem no instante de meia maré e com velocidade máximas próximas a 0.6m/s. A atenuação das velocidades ao longo da coluna de água observada não é muito severa. As direções variadas nas seguintes horas representam as mudanças no campo de corrente em função dos diferentes instantes de marés.

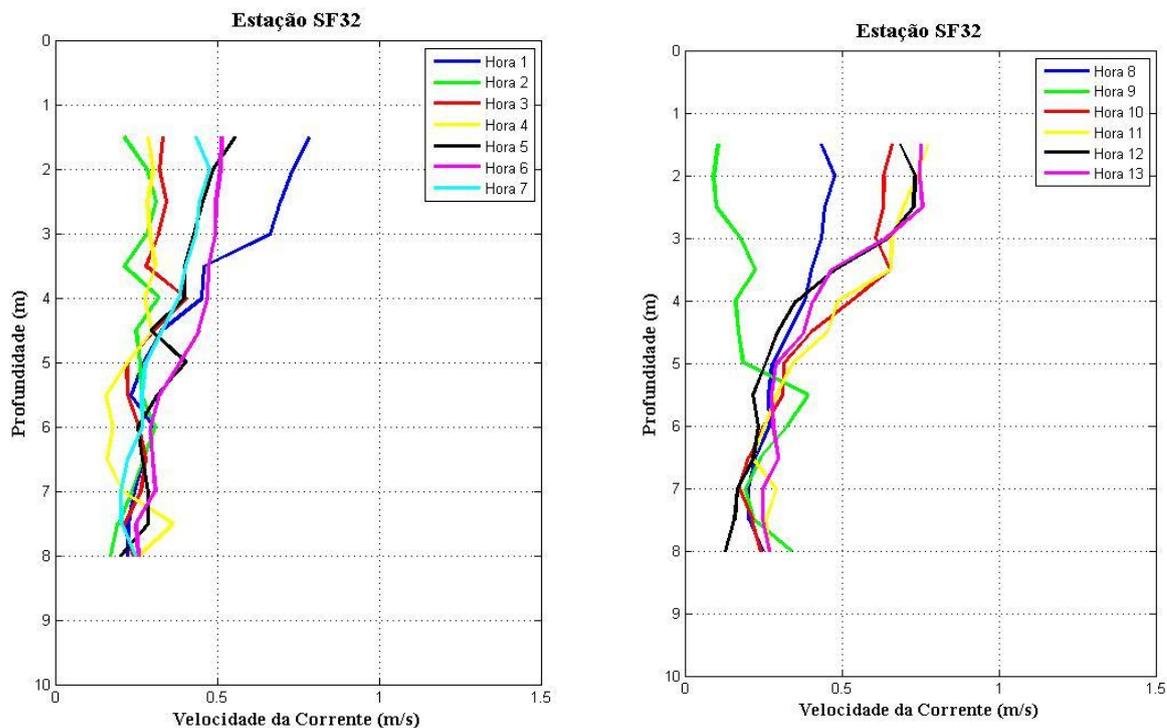
**Figura 5 - Perfis verticais de velocidade de corrente na estação fixa ESF 32. Campanha 9 - 05/10/2017.**

Já as Figura 5 e Figura 8 apresentam os perfis de velocidade ao longo da coluna d'água para o intervalo horário ao longo de todo o ciclo de maré, respectivamente para o ponto ESF 32 e ESF 23. Os Perfis horários de velocidades de corrente não sugerem uma estratificação da massa de água ao longo dessa campanha. A Figura 6, Figura 7, Figura 10 e Figura 11 apresentam os perfis de salinidade e temperaturas, ao longo do ciclo de maré para os dois pontos fixos.

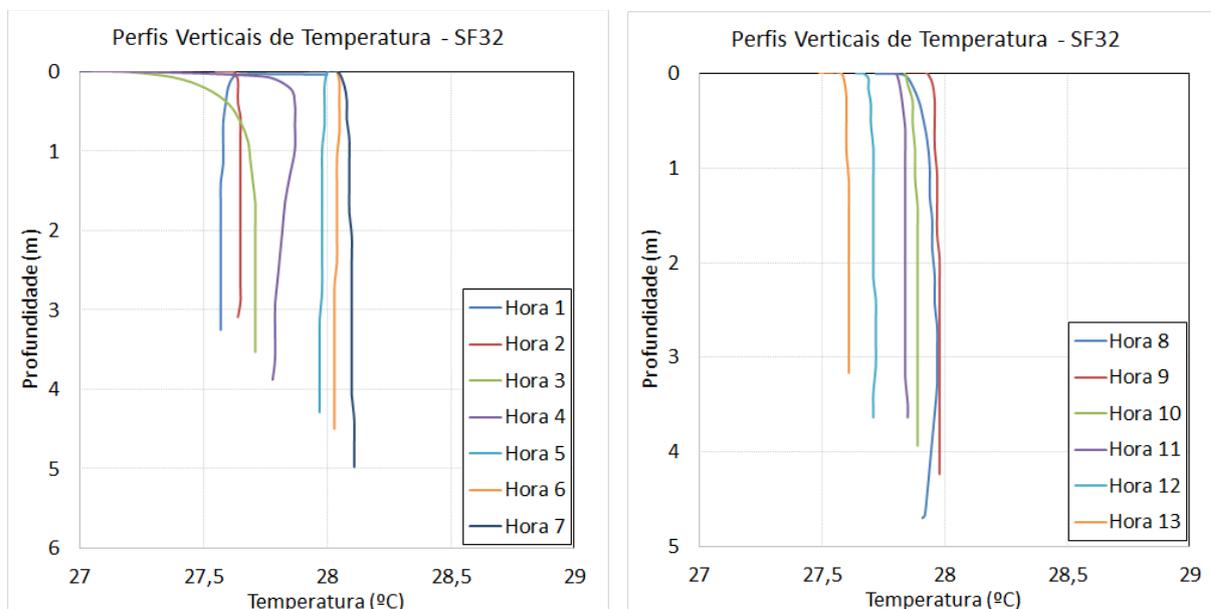
A variação da temperatura e ao longo da coluna de água, para a campanha 9, medição ponto fixo, período de 13 horas, é apresentada na Figura 6.

**Figura 6 - Perfis verticais de temperatura para a estação amostral fixa ESF 32. Campanha 9 - Vazante 05/10/2017.**

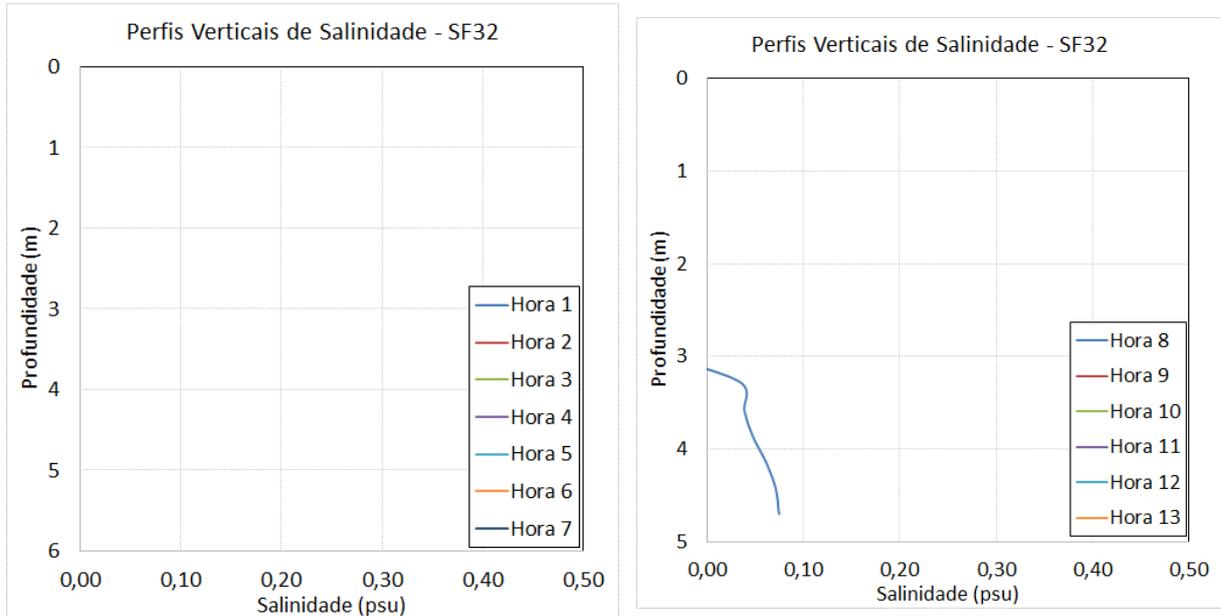
A variação da salinidade ao longo da coluna de água, para a campanha 9, medição ponto fixo, período de 13 horas é apresentada na Figura 7.

**Figura 7 - Perfis verticais de salinidade para a estação amostral fixa ESF 32. Campanha 9 - 05/10/2017. Resolução CONAMA 357/2005 (I - águas doces: águas com salinidade igual ou inferior a 0,5 ‰).**

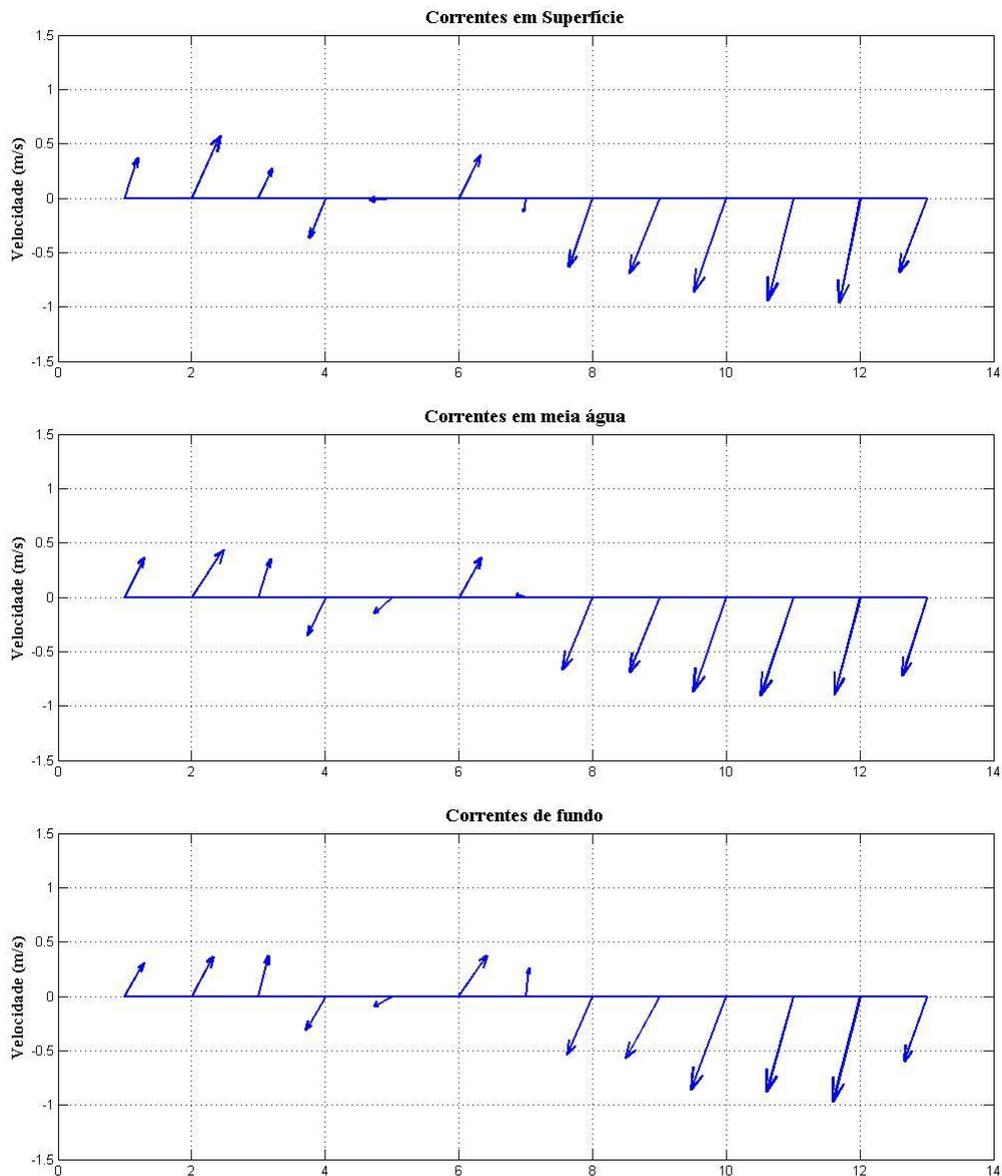
Figura 8 - Diagrama de vetores das correntes em superfície, meia água e fundo para a estação fixa ESF 23. Campanha 9 - 04/10/2017.

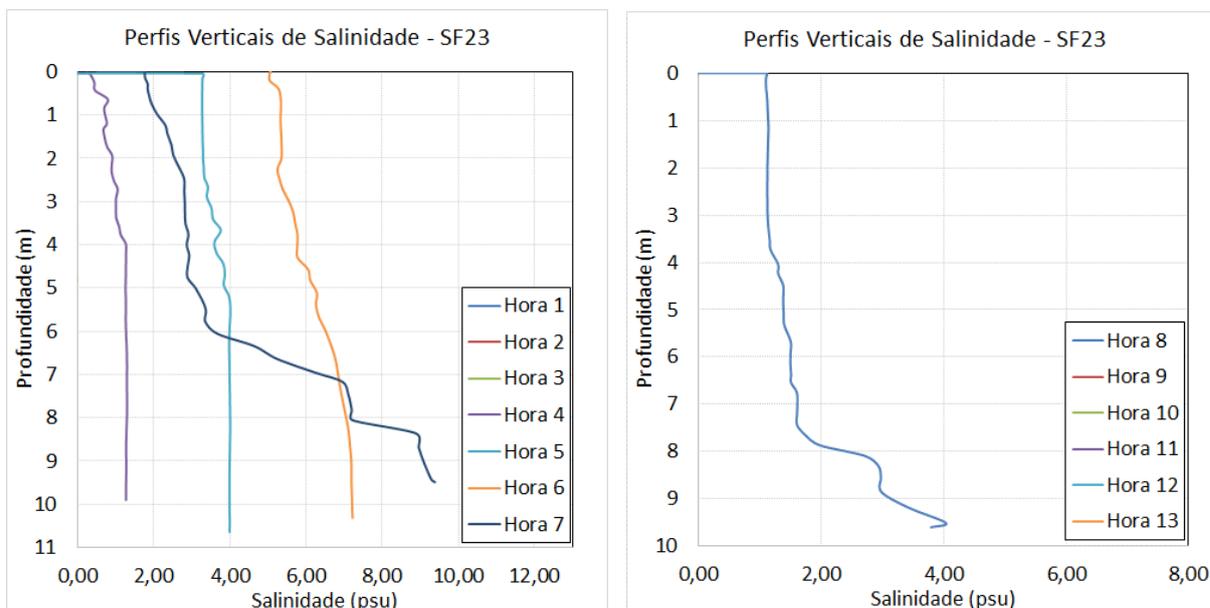
**Figura 11 - Perfis verticais de salinidade para a estação amostral fixa ESF 23. Campanha 9 - 04/10/2017. Resolução CONAMA 357/2005 (I - águas doces: águas com salinidade igual ou inferior a 0,5 ‰).**

Quando comparado às campanhas anteriores, o ponto SF23 apresentou um incremento na salinidade, sendo que ao longo de 6 horas foram registradas salinidades acima de 2 psu.

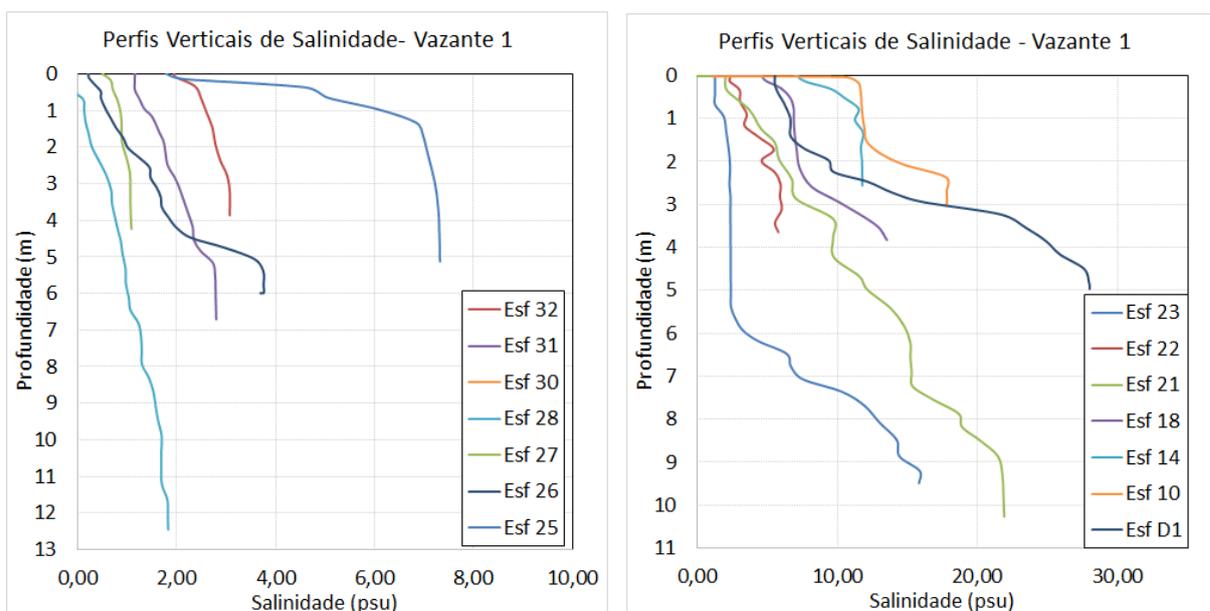
A variação da salinidade ao longo da coluna de água, para a campanha 9, medição longitudinal, período de vazante 1, é apresentada na Figura 15.

Figura 15 - Perfis verticais de salinidade para as estações amostrais. Campanha 9 - Vazante 1 - 06/10/2017. CONAMA 357/2005 (I - águas doces: águas com salinidade igual ou inferior a 0,5 ‰).

Nas Figura 13, Figura 14 e Figura 15, constam os perfis de velocidade, temperatura e de salinidade durante o período de vazante, já as Figura 17, Figura 18 e Figura 19 apresentam os perfis de velocidade, temperatura e de salinidade durante o período de enchente. Os resultados apresentados para estas campanhas sugerem que os pontos ESFD01, ESF10, ESF14, ESF18 e ESF21 estão sujeitos a um incremento de salinidade sendo que a maior salinidade foi registrada no ESFD01 com valor de 28,05 psu.

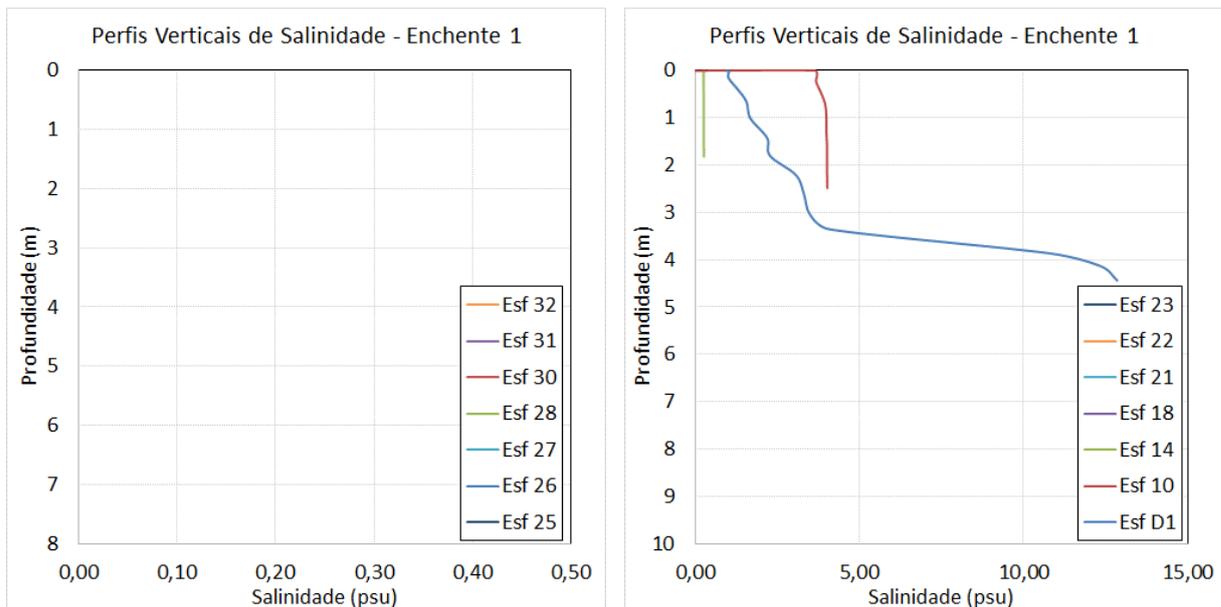
A variação da salinidade ao longo da coluna de água, para a campanha 9, medição longitudinal, período de enchente 1, é apresentada na Figura 19.

**Figura 19 - Perfis verticais de salinidade para as estações amostrais. Campanha 9 - Enchente 1 - 06/10/2017. Resolução CONAMA 357/2005 (I - águas doces: águas com salinidade igual ou inferior a 0,5 ‰).**

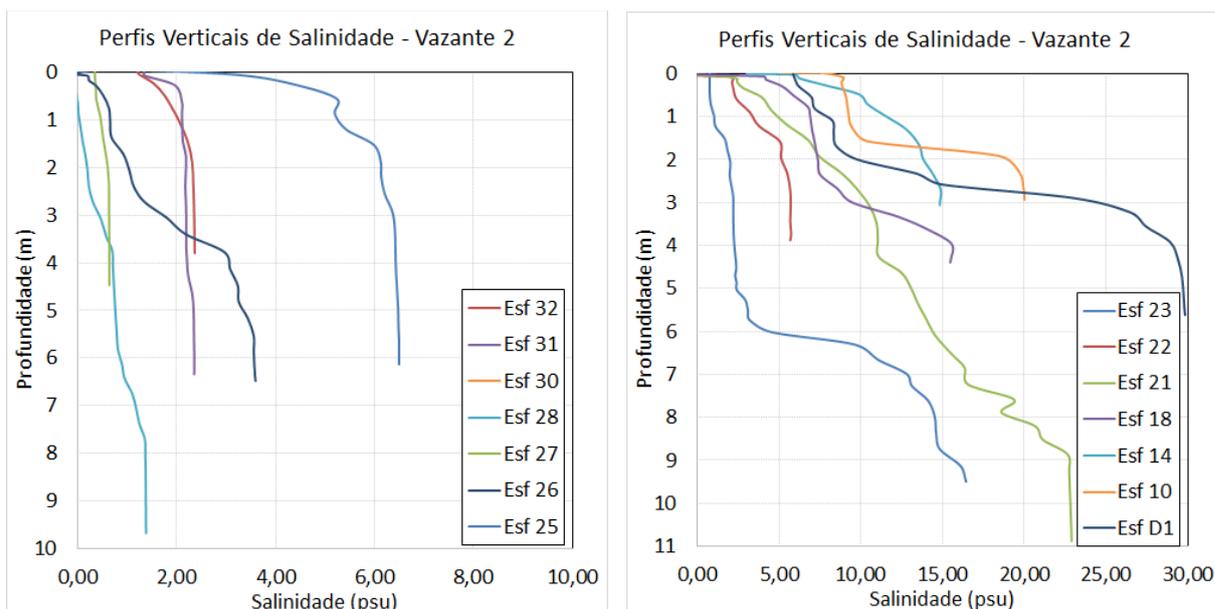
A variação da salinidade ao longo da coluna de água, para a campanha 9, medição longitudinal, período de vazante 2, é apresentada na Figura 23.

**Figura 23 - Perfis verticais de salinidade para as estações amostrais. Campanha 9 - Vazante 2 - 07/10/2017. Resolução CONAMA 357/2005 (I - águas doces: águas com salinidade igual ou inferior a 0,5 ‰).**

Em sequência, da Figura 20 até a Figura 27, os resultados apresentados para o primeiro dia se repetem, com destaque ao resultado de salinidade, onde o valor registrado para o

ESFD01 foi de 23,76 psu.

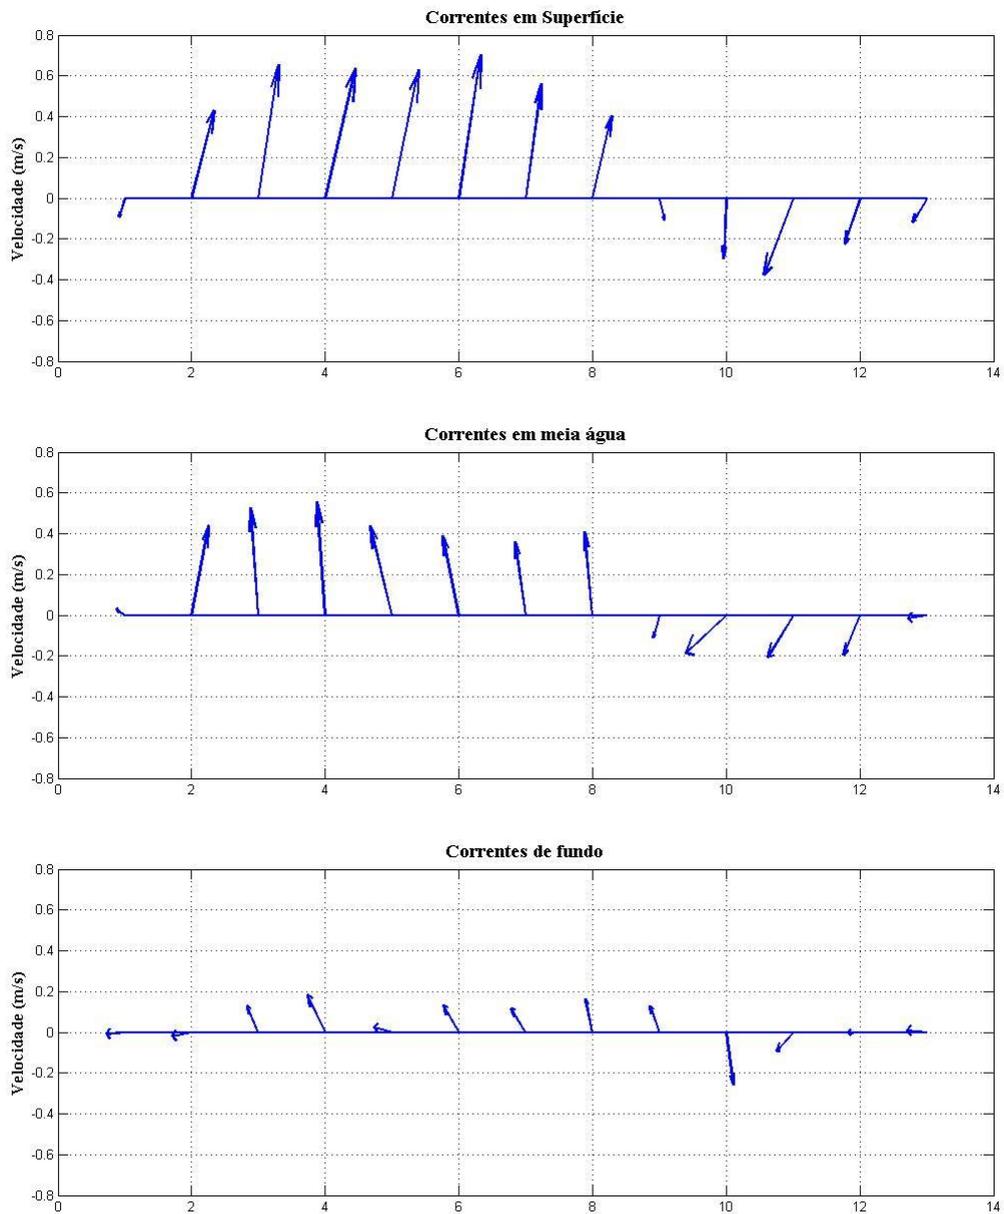
Figura 28 - Diagrama de vetores das correntes em superfície, meia água e fundo para a estação fixa ESF 32. Campanha 10 - 19/10/2017.

As Figura 28 e Figura 32 apresentam os diagramas de vetores das correntes em superfície, meia água e fundo. Nestas, fica evidente que as maiores velocidades, para ambos os pontos, ocorrem no instante de meia maré e com velocidades máximas próximas a 1m/s, tal como na primeira campanha.

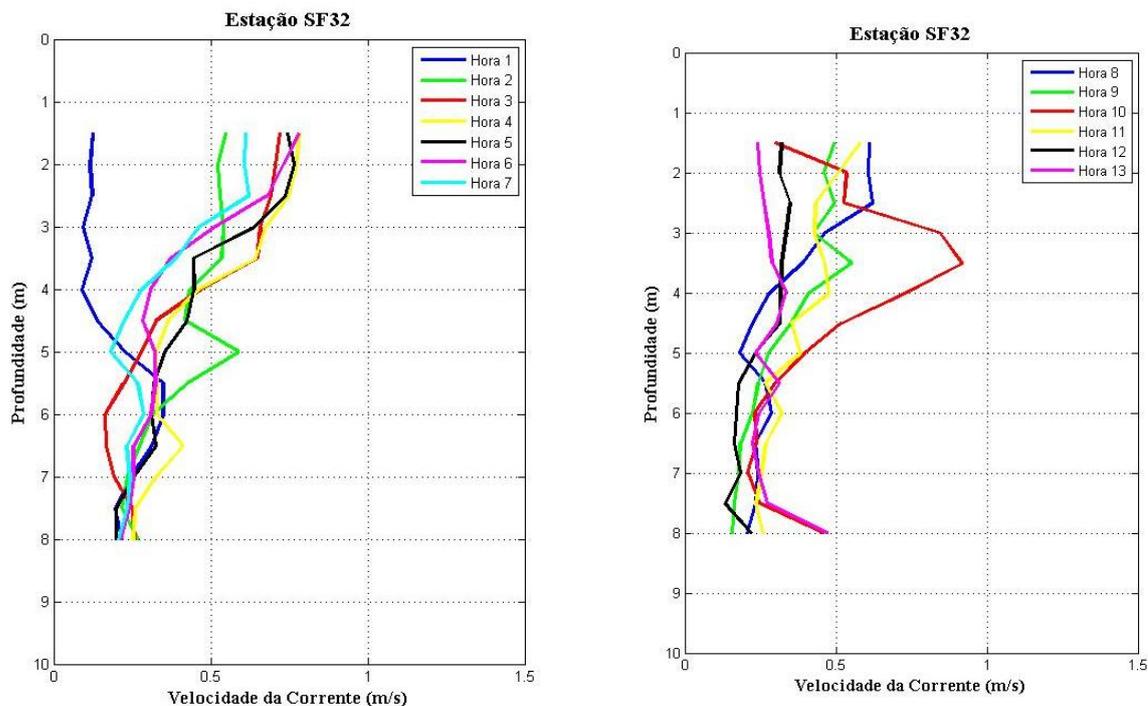
**Figura 29 - Perfis verticais de velocidade de corrente na estação fixa ESF 32. Campanha 10 - 19/10/2017.**

Já as Figura 29 e Figura 33, apresentam os perfis de velocidade ao longo da coluna d'água para o intervalo horário, ao longo de todo o ciclo de maré, respectivamente para o ponto ESF 32 e ESF 23. Os Perfis horários de velocidades de corrente sugerem uma atenuação das velocidades de corrente ao longo da coluna d'água. As diferentes direções entre o campo vetoriais de corrente de superfície, meio e fundo podem ter relação direta com o campo de velocidade de ventos. As Figura 30, Figura 31, Figura 34 e Figura 35 apresentam os perfis de salinidade e temperaturas, ao longo do ciclo de maré para os dois pontos fixos. Nos dias os quais as medições ocorreram foram registrados incrementos na salinidade para o ponto ESF23 de até 10 psu, valor relativamente alto, diferentemente do observado na campanha anterior.

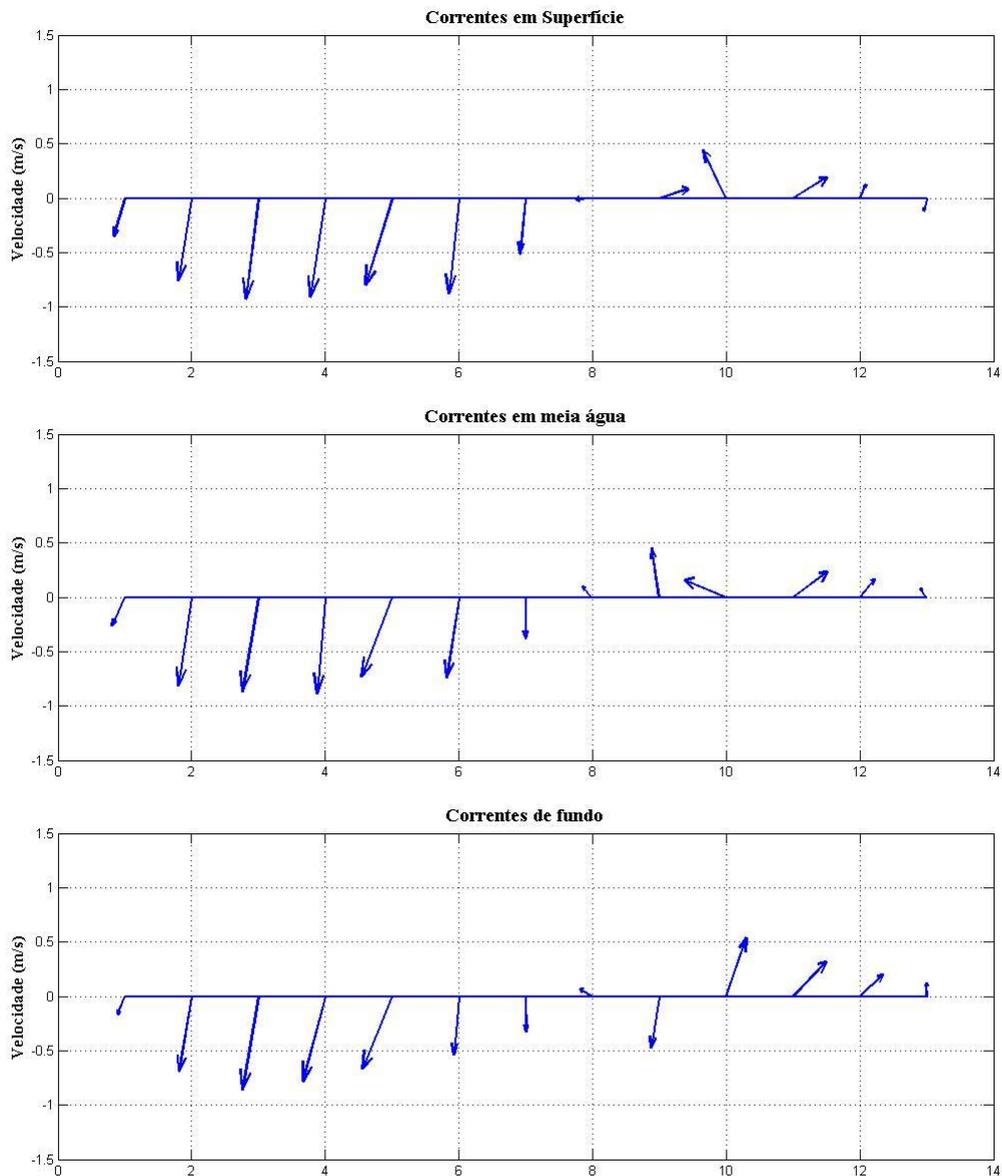
Figura 32 - Diagrama de vetores das correntes em superfície, meia água e fundo para a estação fixa ESF 23. Campanha 10 - 18/10/2017.

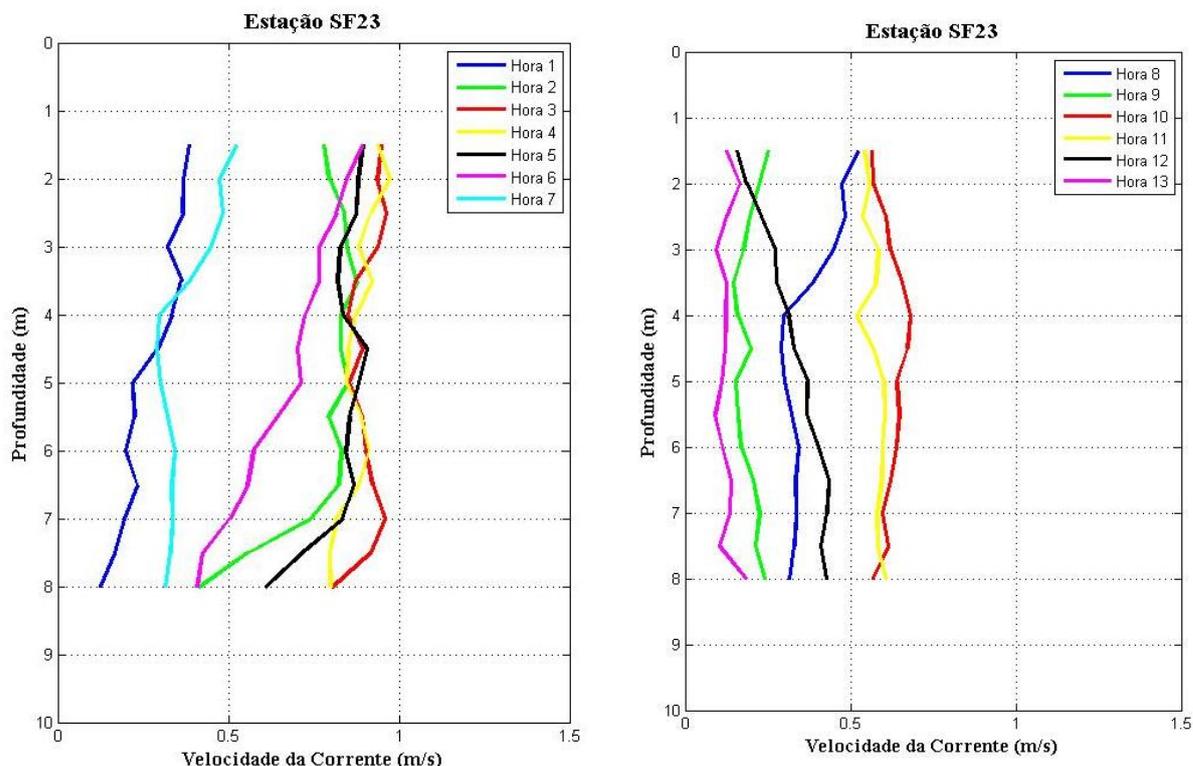
**Figura 33 - Perfis verticais de velocidade de corrente na estação fixa ESF 23. Campanha 10 - 18/10/2017.**

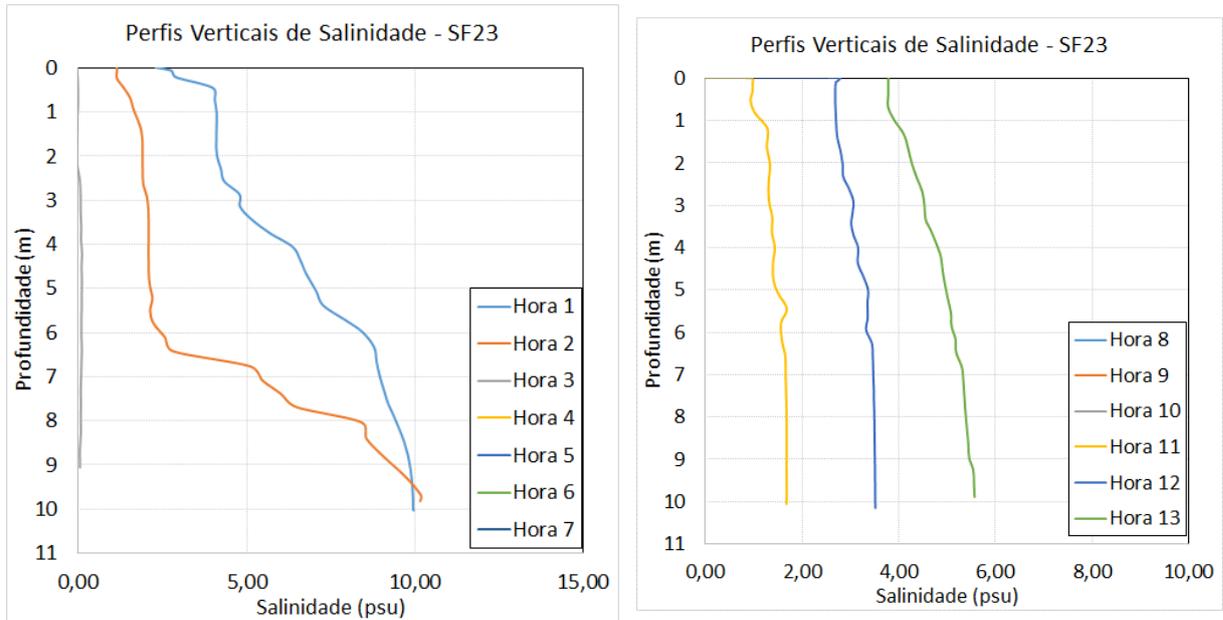
**Figura 35 - Perfis verticais de salinidade na estação fixa ESF 23 Campanha 10 - 18/10/2017. Resolução CONAMA 357/2005 (I - águas doces: águas com salinidade igual ou inferior a 0,5 ‰).**
