# Subprograma de Monitoramento da Intrusão da Cunha Salina

## RELATÓRIO 13

Programa de Monitoramento do Rio São Francisco Durante o Período de Vazão Reduzida

Outubro de 2018

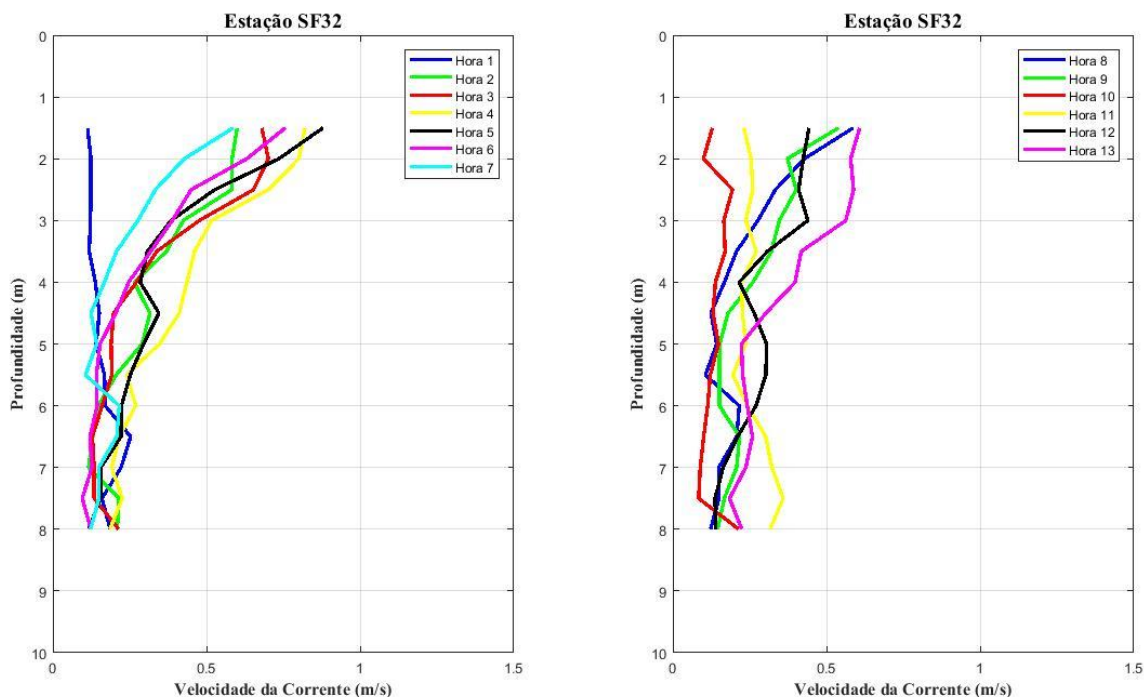
**Figura 5 - Perfis verticais de velocidade de corrente na estação fixa ESF 32. Campanha 25 - 13/10/2018.**

Já a Figura 5 e a Figura 8, apresentam os perfis de velocidade ao longo da coluna d'água para o intervalo horário ao longo de todo o ciclo de maré, respectivamente para o ponto ESF 32 e ESF 23. Os Perfis horários de velocidades de corrente não sugerem uma estratificação da massa de água ao longo dessa campanha. A Figura 6, Figura 7, Figura 10 e Figura 11 apresentam os perfis de salinidade e temperaturas, ao longo do ciclo de maré para os dois pontos fixos.

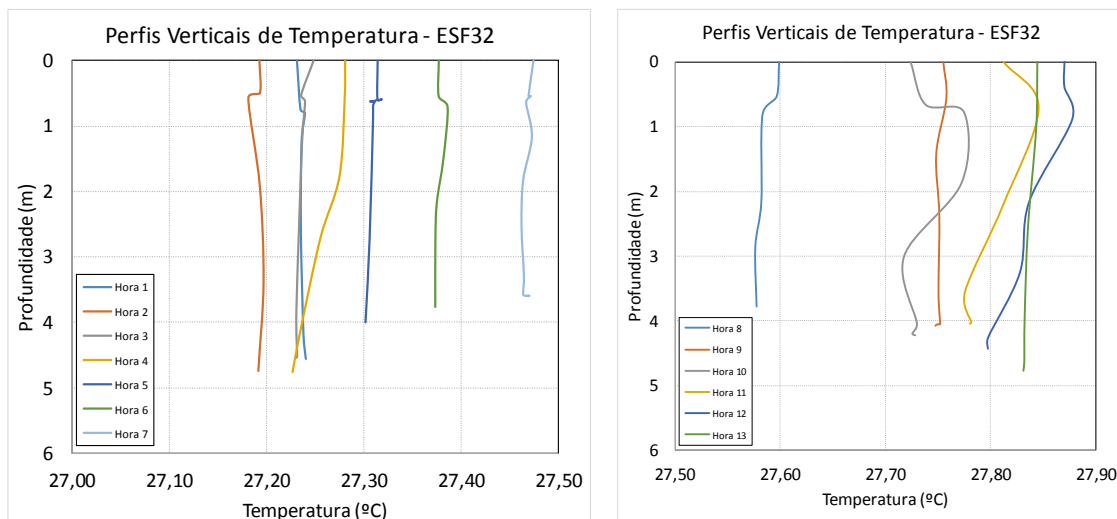
**Figura 6 - Perfis verticais de temperatura para a estação amostral fixa ESF 32. Campanha 25 - Vazante 13/10/2018.**

A variação da temperatura e ao longo da coluna de água, para a Campanha 25, medição ponto fixo, período de 13 horas, é apresentada na Figura 6.

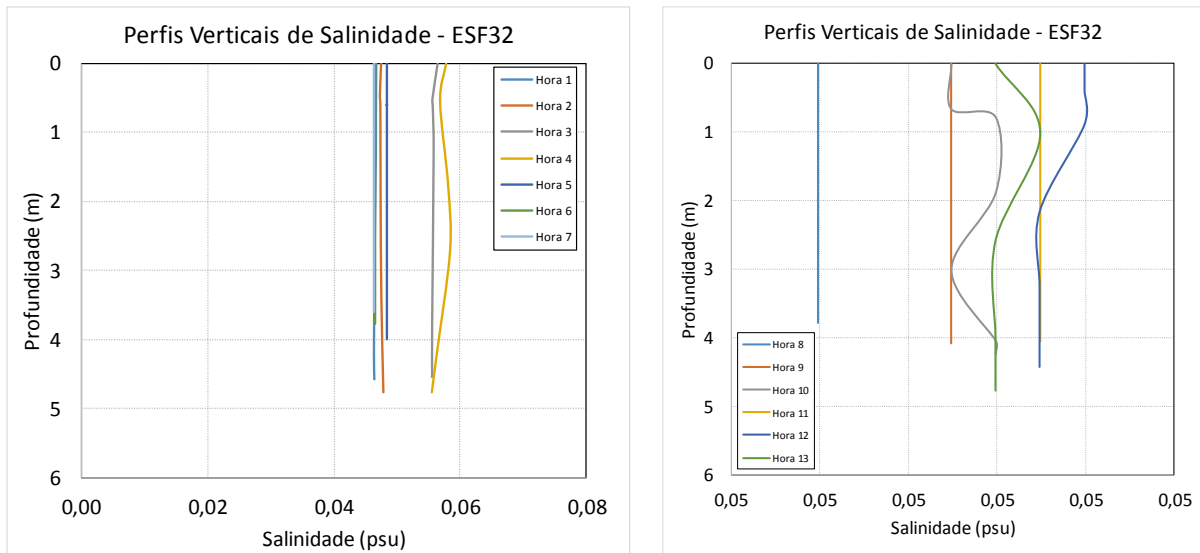
Figura 7 - Perfis verticais de salinidade para a estação amostral fixa ESF 32. Campanha 25 - 13/10/2018. Resolução CONAMA 357/2005 (I - águas doces: águas com salinidade igual ou inferior a 0,5 ‰).

A variação da salinidade ao longo da coluna de água, para a Campanha 25, medição ponto fixo, período de 13 horas é apresentada na Figura 7.

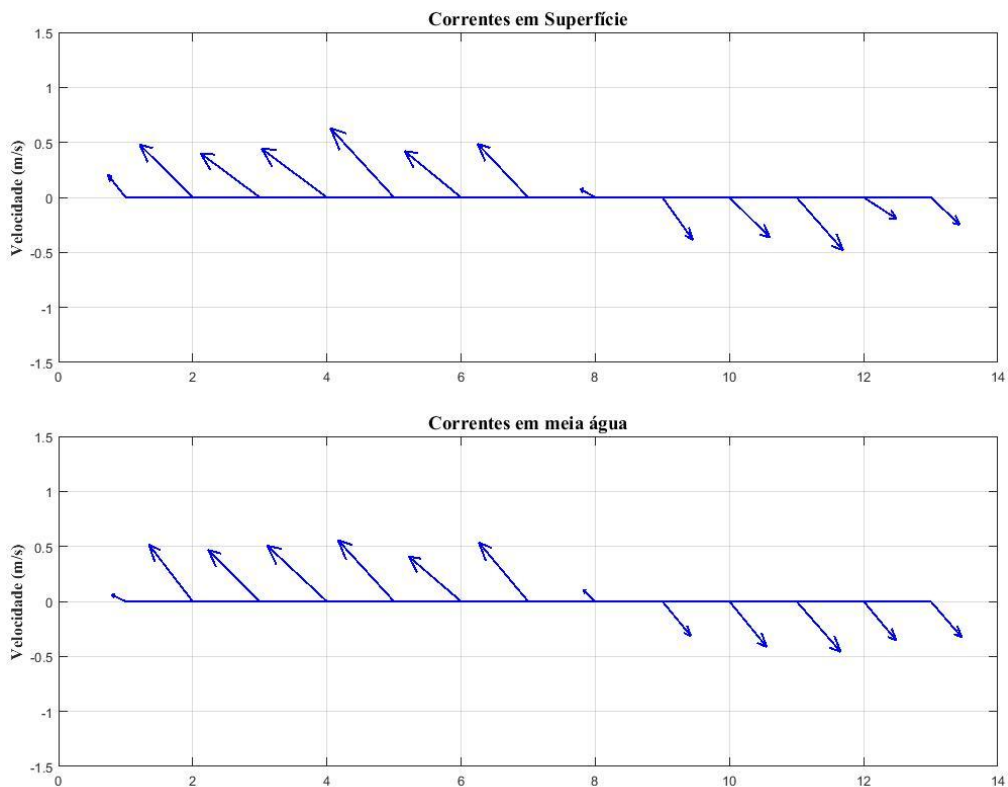
**Figura 8 - Diagrama de vetores das correntes em superfície, meia água e fundo para a estação fixa ESF 23. Campanha 25 - 12/10/2018.**

A Figura 4 e a Figura 8 apresentam os diagramas de vetores das correntes em superfície, meia água e fundo. Nestas figuras fica evidente que as maiores velocidades, para ambos os pontos, ocorrem no instante de meia maré e com velocidades máximas próximas a 1.05m/s, superiores às registradas nas demais campanhas. A atenuação das velocidades ao longo da coluna de água observada não é muito severa. As direções variadas nas seguintes horas representam as mudanças no campo de corrente em função dos diferentes instantes de marés.

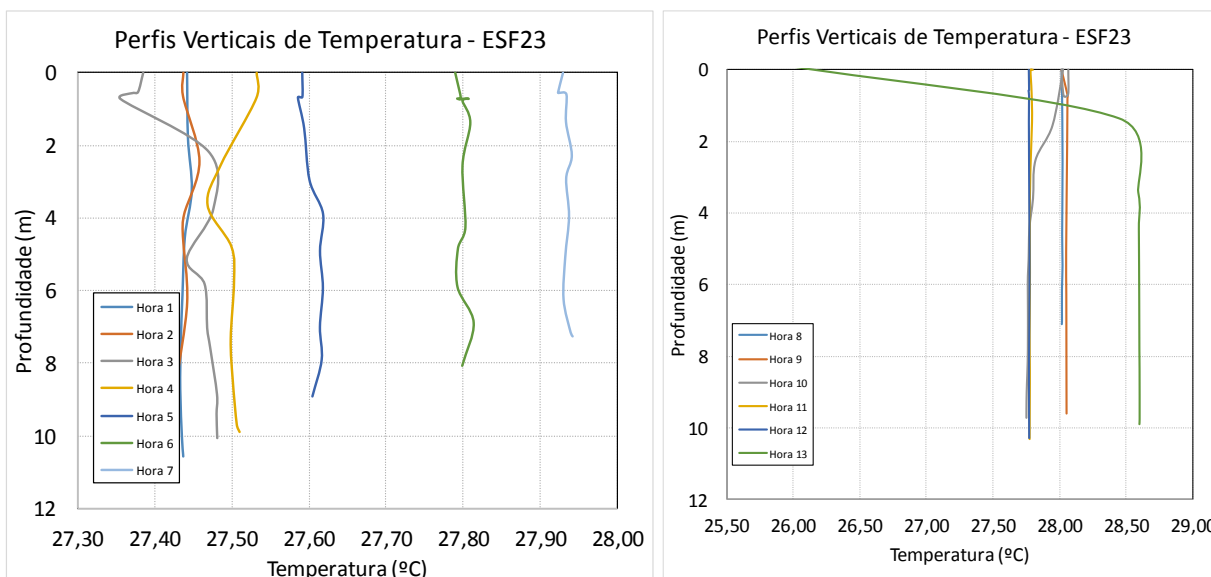
**Figura 10 - Perfis verticais de temperatura para a estação amostral fixa ESF 23. Campanha 25 - 12/10/2018.**

A variação da temperatura e ao longo da coluna de água, para a Campanha 25, medição ponto fixo, período de 13 horas, é apresentada na Figura 10.

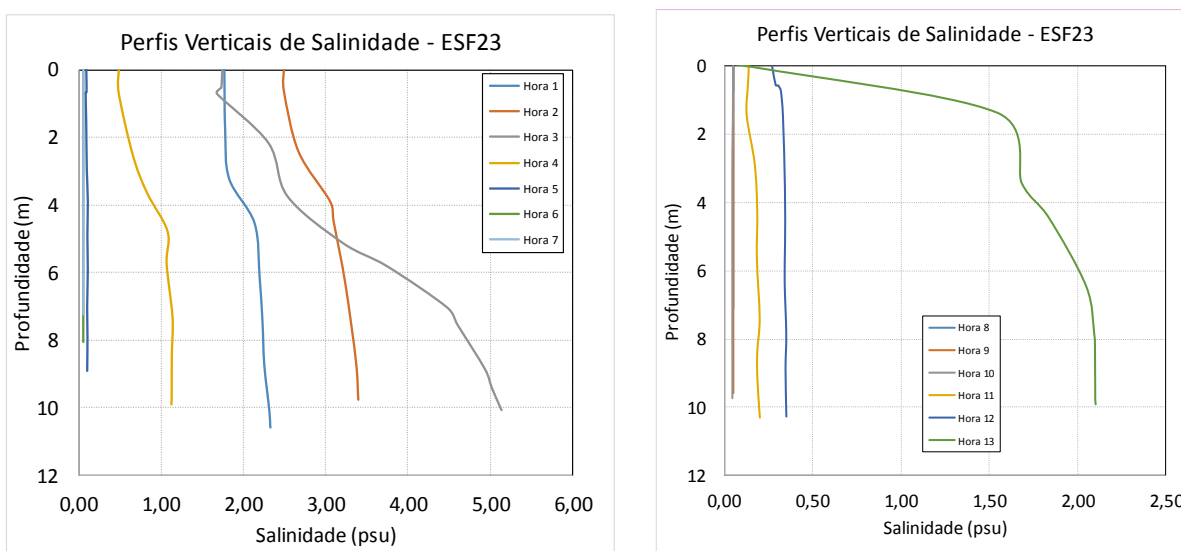
**Figura 11 - Perfis verticais de salinidade para a estação amostral fixa ESF 23. Campanha 25 - 12/10/2018. Resolução CONAMA 357/2005 (I - águas doces: águas com salinidade igual ou inferior a 0,5 ‰).**

Quando comparado às campanhas anteriores, o ponto SF23 houve uma diminuição das concentrações de sais.

A variação da salinidade ao longo da coluna de água, para a Campanha 25, medição ponto fixo, período de 13 horas é apresentada na Figura 11.

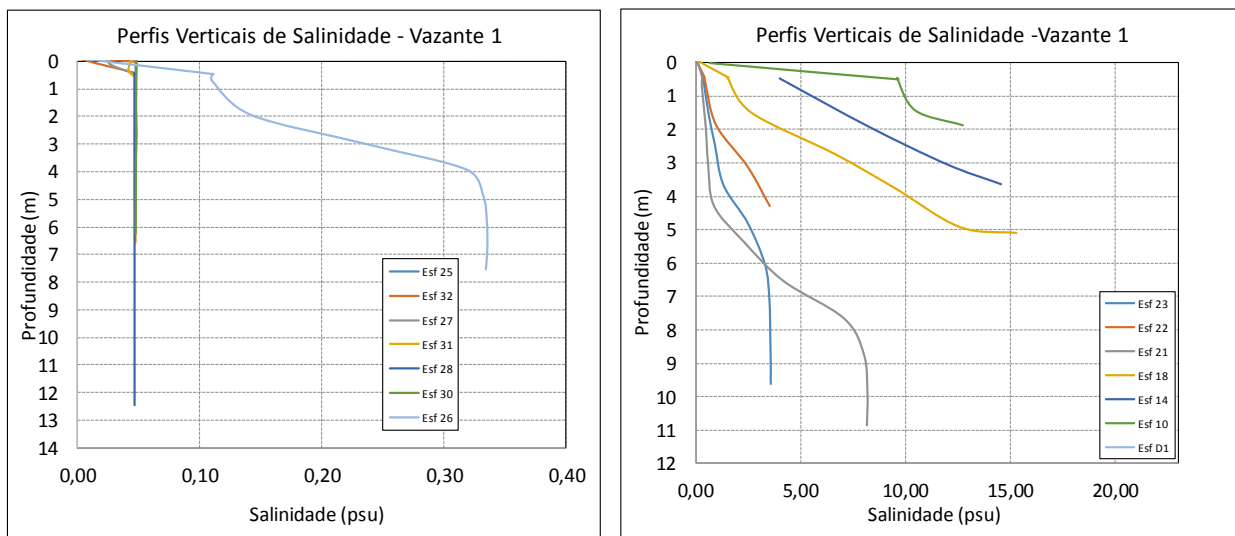
Figura 15 - Perfis verticais de salinidade para as estações amostrais. Campanha 25 - Vazante 1 - 14/10/2018. CONAMA 357/2005 (I - águas doces: águas com salinidade igual ou inferior a 0,5 ‰).

Na Figura 13, Figura 14 e Figura 15, constam os perfis de velocidade, temperatura e de salinidade durante o período de vazante, já a Figura 17, a Figura 18 e a Figura 19 apresentam os perfis de velocidade, temperatura e de salinidade durante o período de enchente. Os resultados apresentados para estas campanhas sugerem que os pontos ESFD01, ESF10, ESF14, ESF18 e ESF21 estão sujeitos a um incremento de salinidade sendo que a maior salinidade foi registrada no ESFD01 com valor de 25,00 psu.

A variação da salinidade ao longo da coluna de água, para a Campanha 25, medição longitudinal, período de vazante 1, é apresentada na Figura 15.

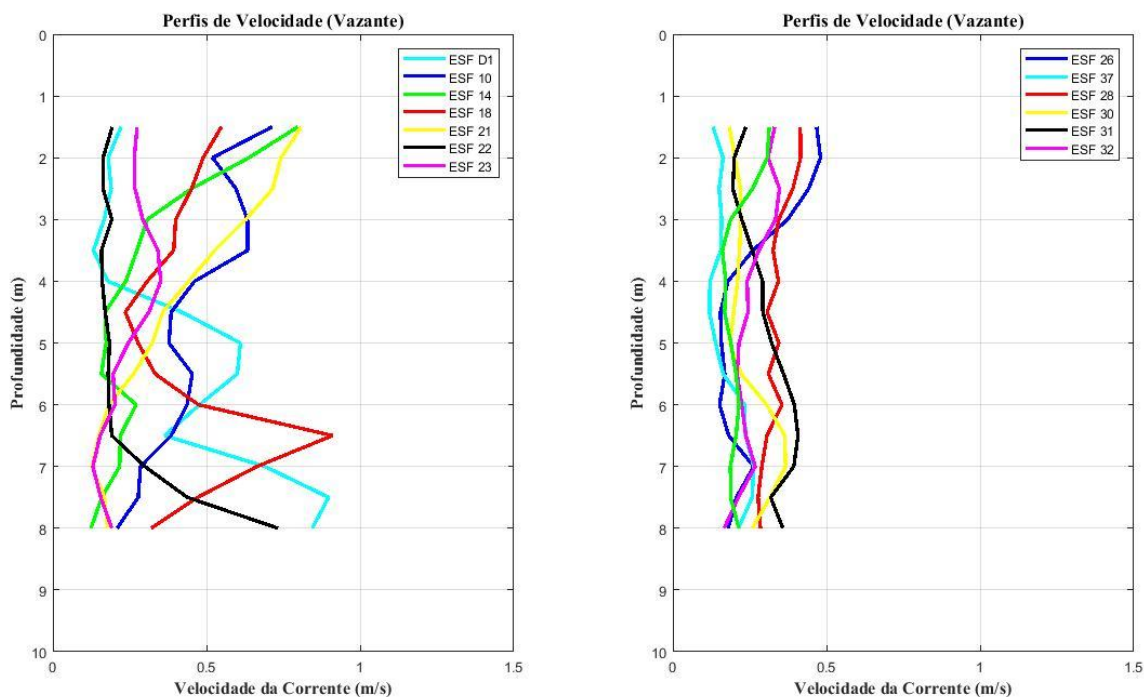
**Figura 21 - Perfis verticais de velocidade de corrente para as estações amostrais em período de maré vazante. Campanha 25 - Vazante 2 - 15/10/2018.**

Em sequência, na Figura 20 até a Figura 27, os resultados apresentados para o segundo dia se repetem, com destaque ao resultado de salinidade, onde o valor registrado para o ESFD01 foi de 25,00 psu.

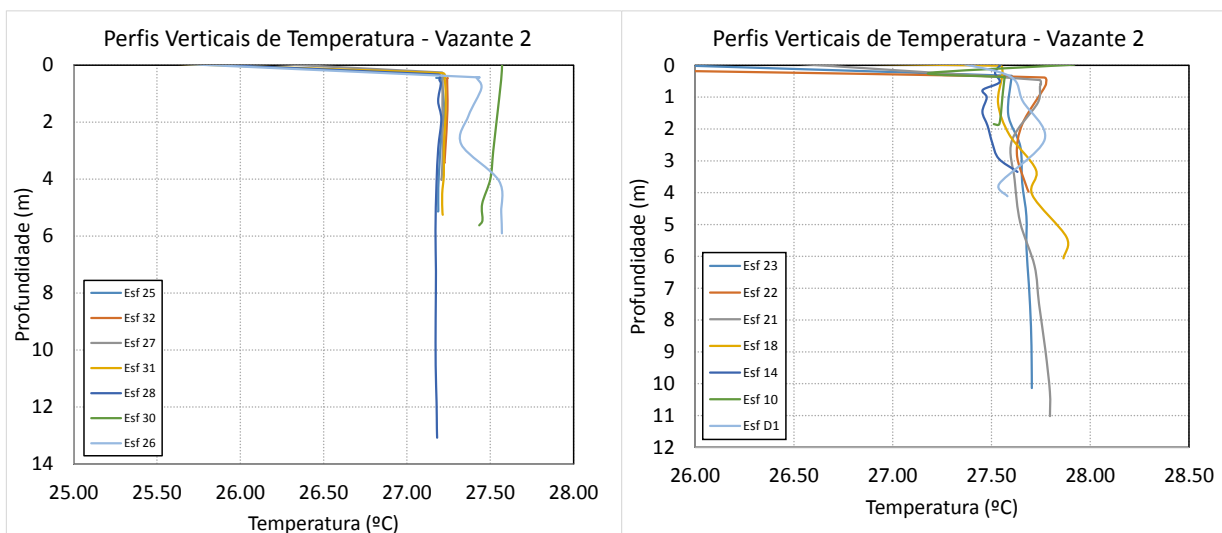
**Figura 22 - Perfis verticais de temperatura para as estações amostrais. Campanha 25 - Vazante 2 - 15/10/2018.**

A variação da temperatura e ao longo da coluna de água, para a Campanha 25, medição longitudinal, período de vazante 2, é apresentada na Figura 22.

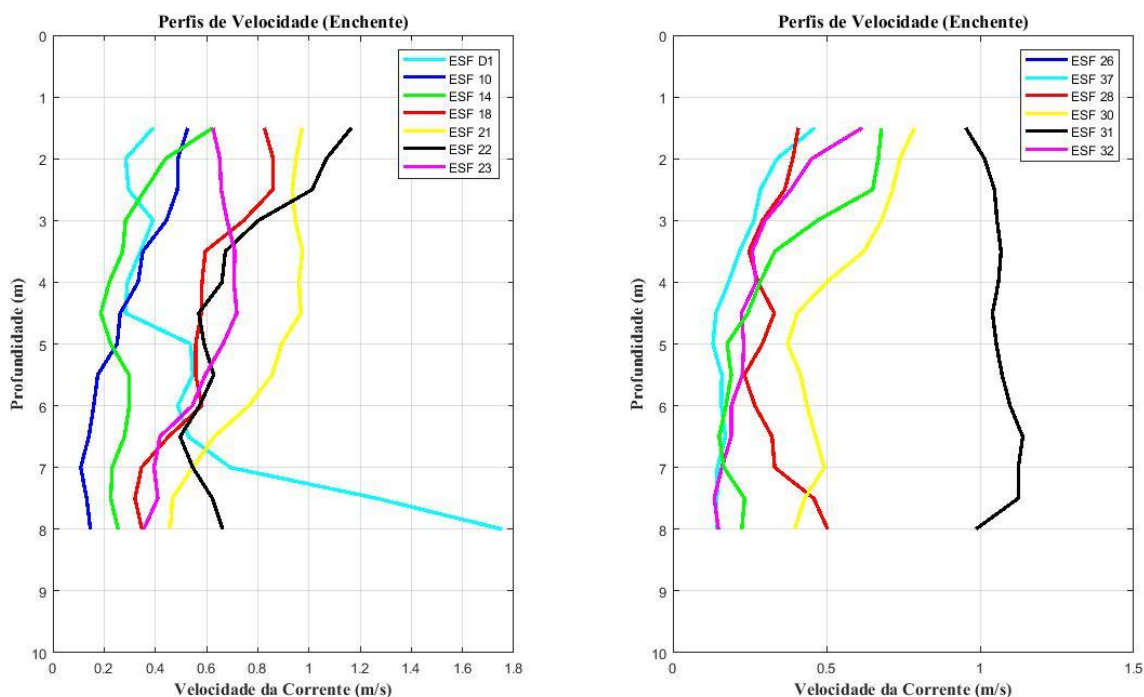
**Figura 25 - Perfis verticais de velocidade de corrente para as estações amostrais em período de maré enchente. Campanha 25 - Enchente 2 - 15/10/2018.**

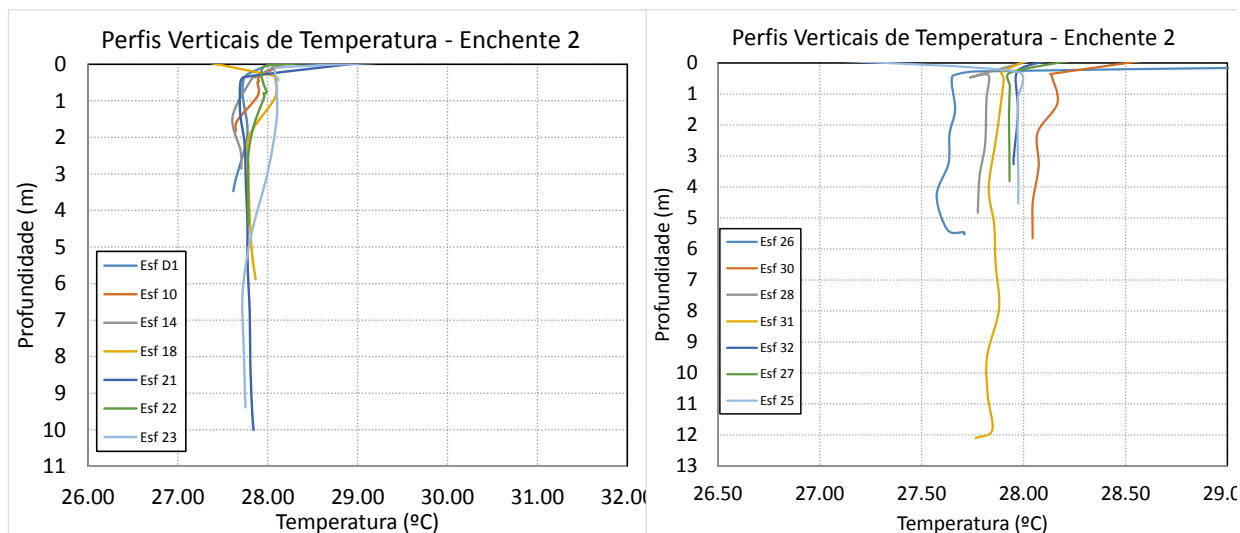
**Figura 26 - Perfis verticais de temperatura para as estações amostrais. Campanha 25 -Enchente 2 - 15/10/2018.**

A variação da temperatura e ao longo da coluna de água, para a Campanha 25, medição longitudinal, período de enchente 2, é apresentada na Figura 26.

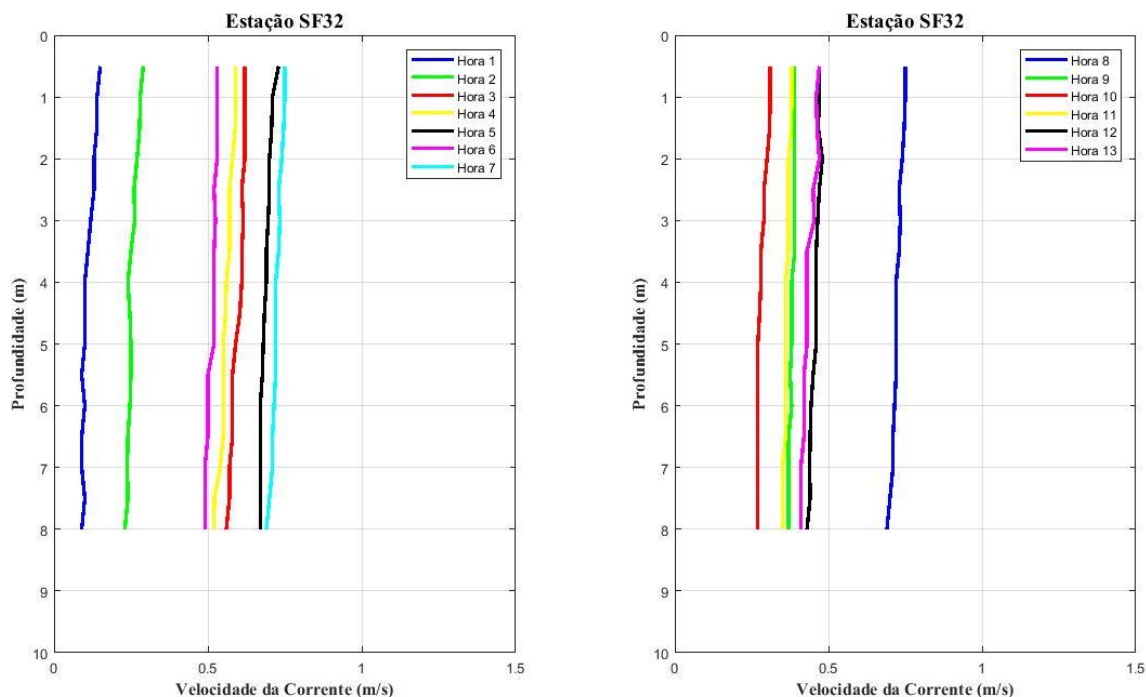
**Figura 29 - Perfis verticais de velocidade de corrente na estação fixa ESF 32. Campanha 26 - 24/10/2018.**

Já a Figura 29 e a Figura 33, apresentam os perfis de velocidade ao longo da coluna d'água para o intervalo horário, ao longo de todo o ciclo de maré, respectivamente para o ponto ESF 32 e ESF 23. Os Perfis horários de velocidades de corrente sugerem uma atenuação das velocidades de corrente ao longo da coluna d'água. As diferentes direções entre o campo vetoriais de corrente de superfície, meio e fundo podem ter relação direta com o campo de velocidade de ventos. A Figura 30, Figura 31, Figura 34 e Figura 35 apresentam os perfis de salinidade e temperaturas, ao longo do ciclo de maré para os dois pontos fixos. Nos dias os

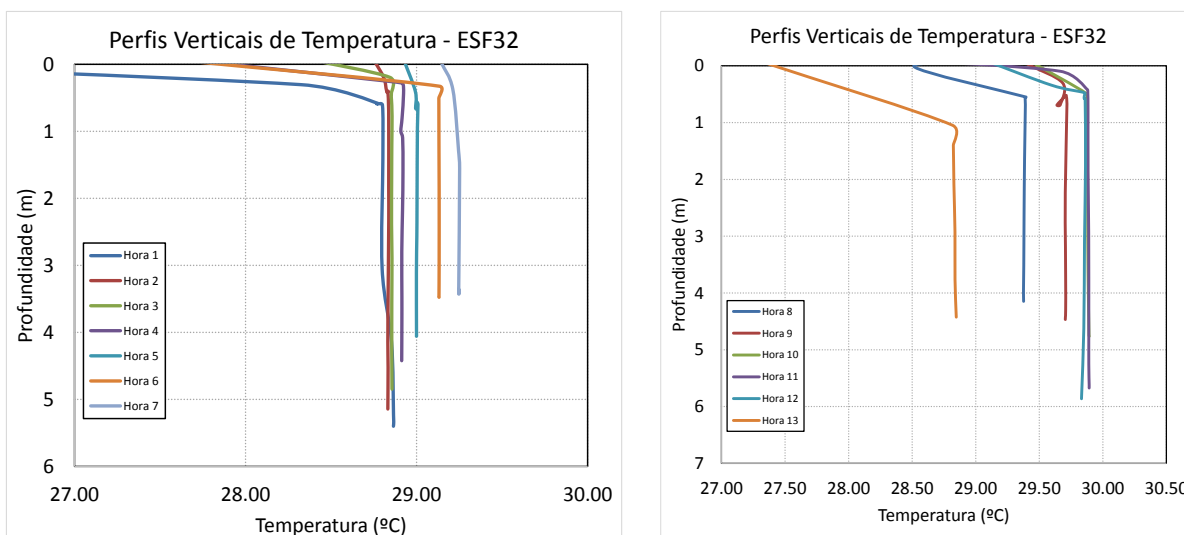
**Figura 30- Perfis verticais de temperatura para a estação fixa ESF\_32. Campanha 2 - 13 horas - Campanha 26 - 24/10/2018.**

A variação horária de temperatura ao longo da coluna de água, para a Campanha 26, estação fixa ESF\_32, é apresentada na Figura 30.

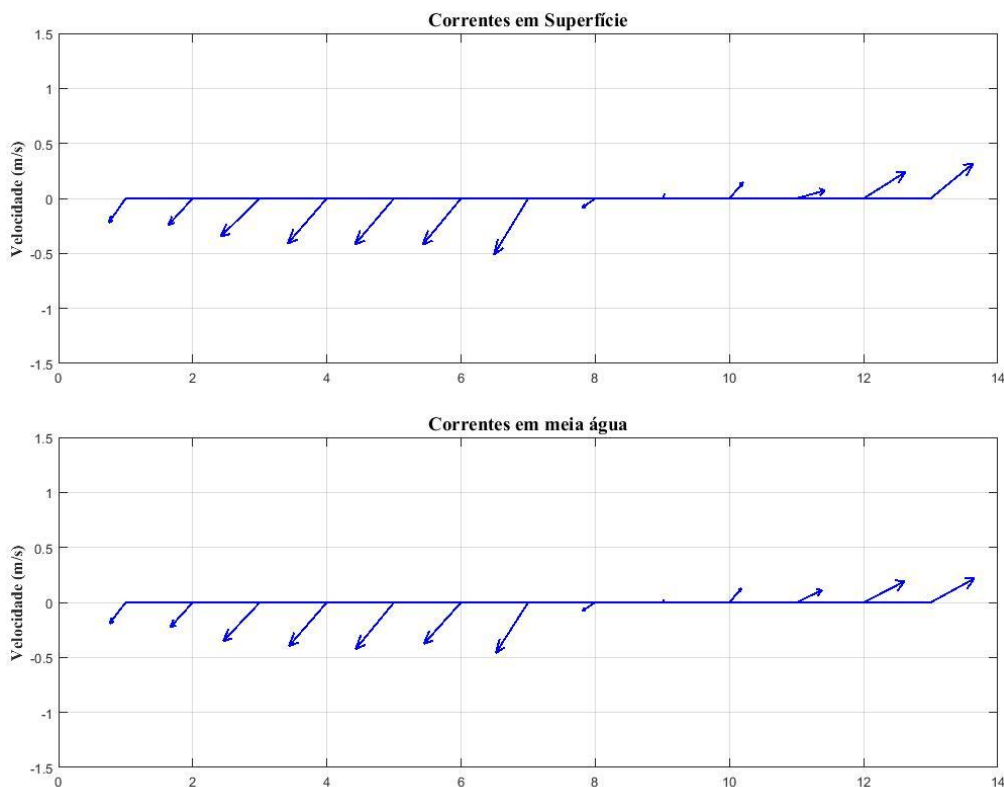
**Figura 32 - Diagrama de vetores das correntes em superfície, meia água e fundo para a estação fixa ESF 23. Campanha 26 - 23/10/2018.**

A Figura 28 e a Figura 32 apresentam os diagramas de vetores das correntes em superfície, meia água e fundo. Nestas, fica evidente que as maiores velocidades, para ambos os pontos, ocorrem no instante de meia maré e com velocidade máximas próximas a 1m/s, tal como na primeira campanha.

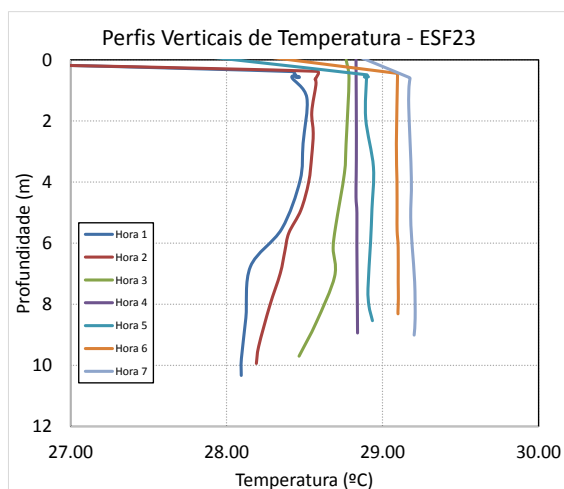
**Figura 34 - Perfis verticais de temperatura para a estação fixa na estação fixa ESF 23. Campanha 26 - 23/10/2018.**

A variação horária de temperatura ao longo da coluna de água, para a Campanha 26, estação fixa ESF\_23, é apresentada na Figura 34.

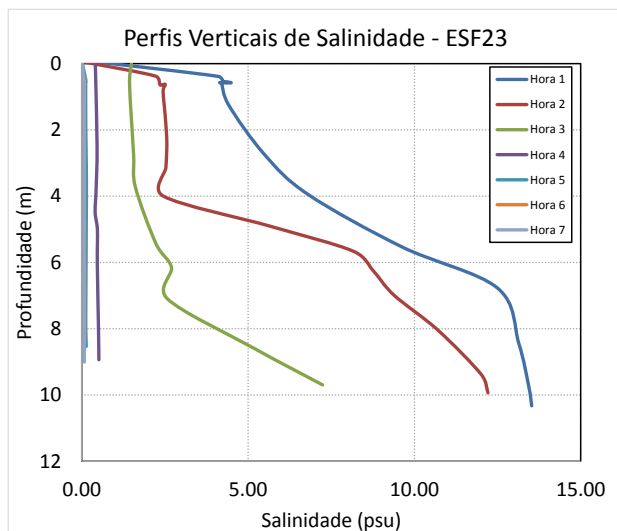
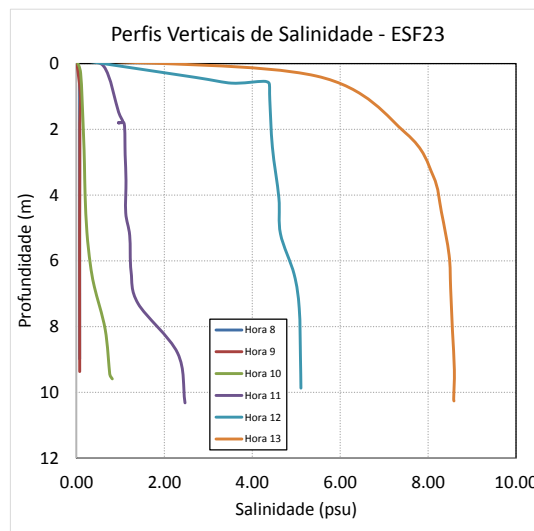
**Figura 35 - Perfis verticais de salinidade na estação fixa ESF 23 Campanha 26 - 23/10/2018. Resolução CONAMA 357/2005 (I - águas doces: águas com salinidade igual ou inferior a 0,5 ‰).**

quais as medições ocorreram foram registrados uma acentuada estratificação com incrementos na salinidade para o ponto ESF23 de até 12 psu.

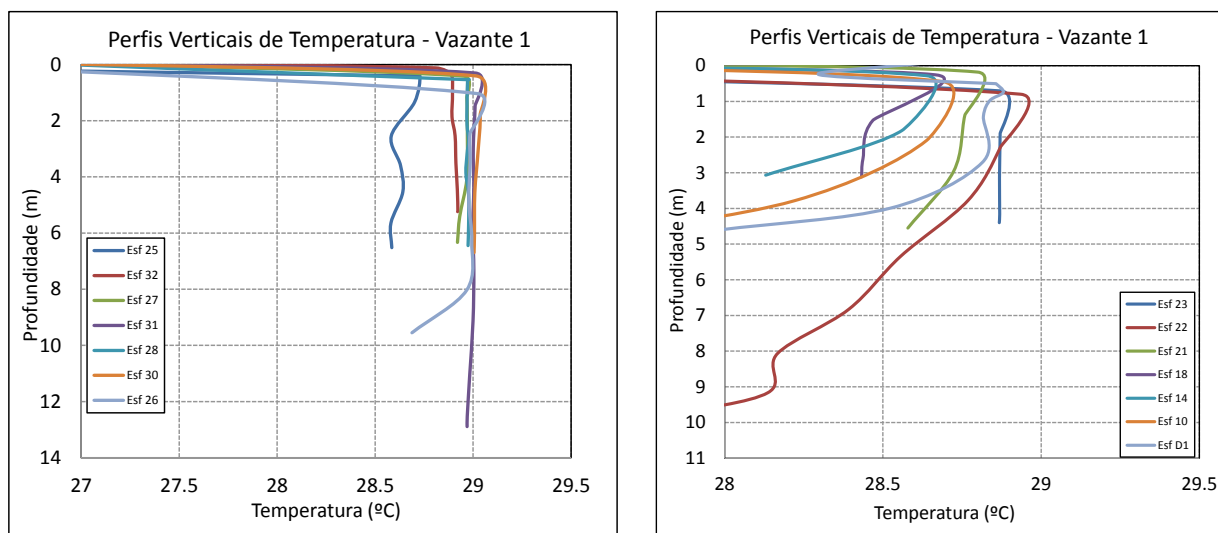
**Figura 38 -Perfis verticais de temperatura para as estações amostrais. Campanha 26 – Vazante1 -25/10/2018.**

A variação da temperatura e ao longo da coluna de água, para a Campanha 26, medição longitudinal, período de vazante 1, é apresentada na Figura 38.

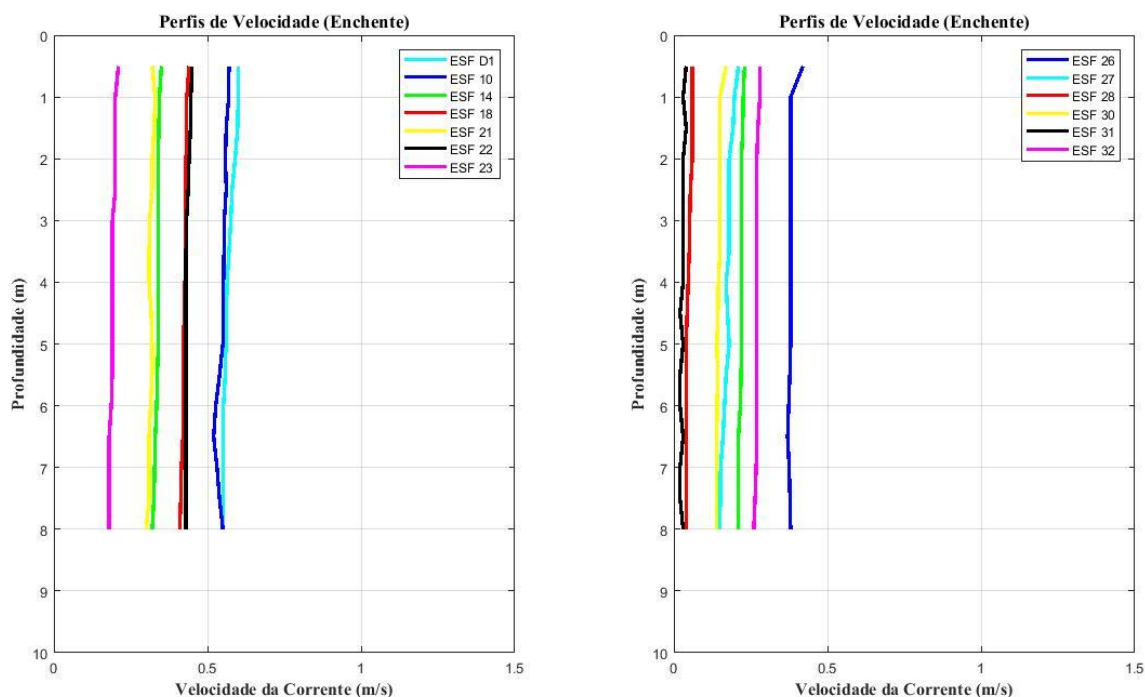
**Figura 41 - Perfis verticais de velocidade de corrente para as estações amostrais em período de maré enchente. Campanha 26 - Enchente 1 - 25/10/2018.**

Na Figura 41, Figura 42 e Figura 43 constam, respectivamente, os perfis de velocidade, temperatura e de salinidade durante o período de vazante, já na Figura 45, Figura 46 e Figura 47, estão apresentados os perfis de velocidade, temperatura e de salinidade durante o período de enchente. No primeiro dia da segunda campanha quase todos os pontos apresentaram concentrações de sais, com máximo de 21psu para o ESFD01, sendo este aumento significativo quando comparado à primeira campanha do mês. No conjunto composto pela Figura 44 até a Figura 51 são apresentados os mesmos registros apresentados no primeiro dia de campanha, com destaque ao perfil do ponto de monitoramento ESFD01 que registrou o valor de 20psu.

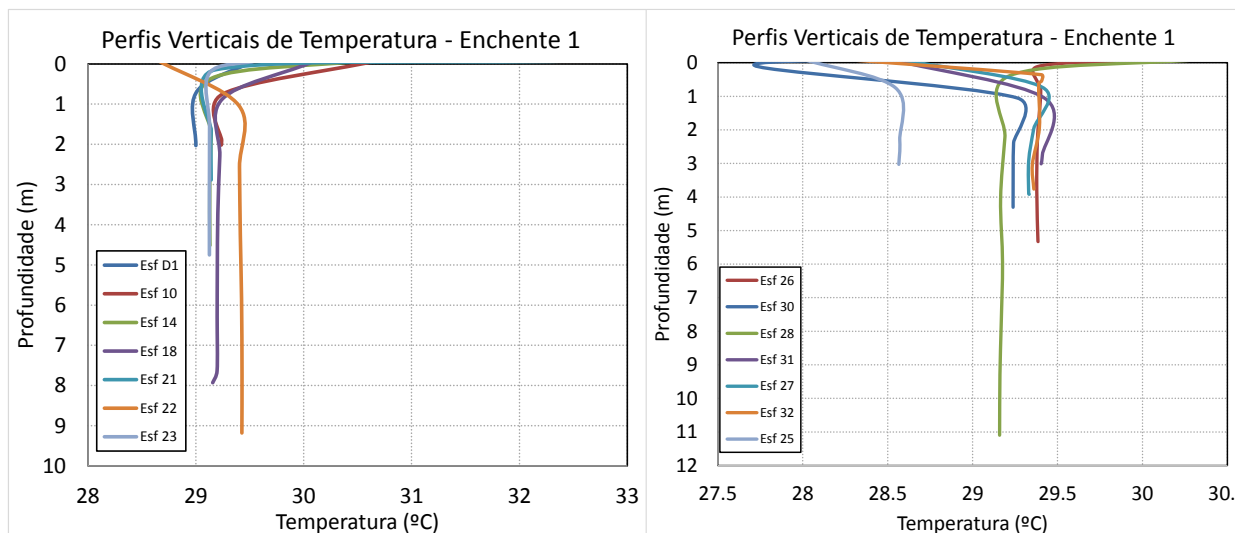
**Figura 42 - Perfis verticais de temperatura para as estações amostrais. Campanha 26 - Enchente 1 - 25/10/2018.**

A variação da temperatura ao longo da coluna de água, para a Campanha 26, medição longitudinal, período de enchente 1, é apresentada na Figura 42.

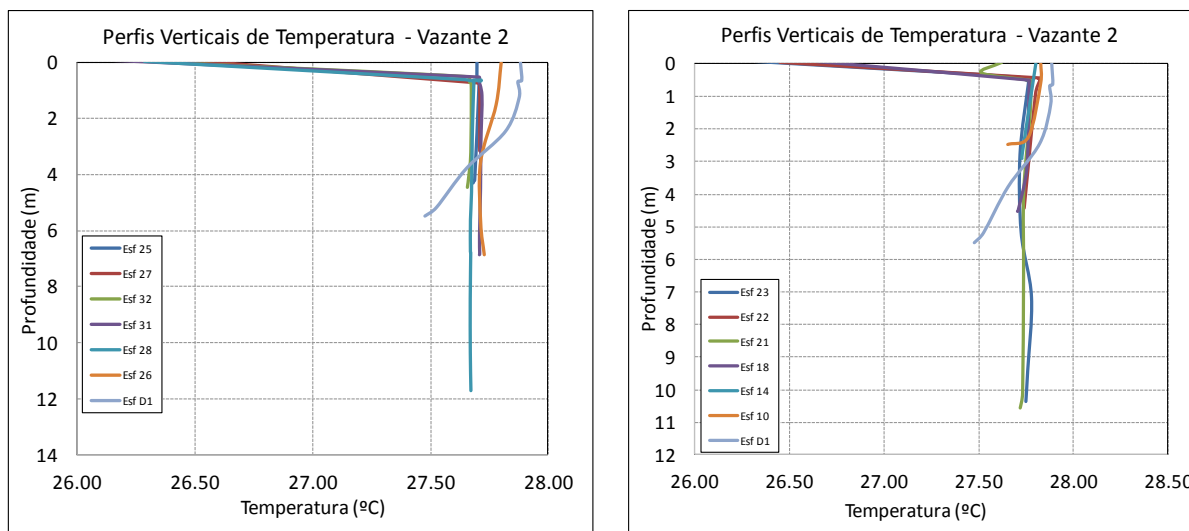
**Figura 46 -Perfis verticais de temperatura para as estações amostrais. Campanha 26 - Vazante 2 - 26/10/2018.**

A variação da temperatura e ao longo da coluna de água, para a Campanha 26, medição longitudinal, período de vazante 2, é apresentada na Figura 46.
