## Subprograma de Monitoramento da Intrusão da Cunha Salina

### RELATÓRIO 04

Programa de Monitoramento do Rio São Francisco Durante o Período de Vazão Reduzida

**RELATÓRIO 04**

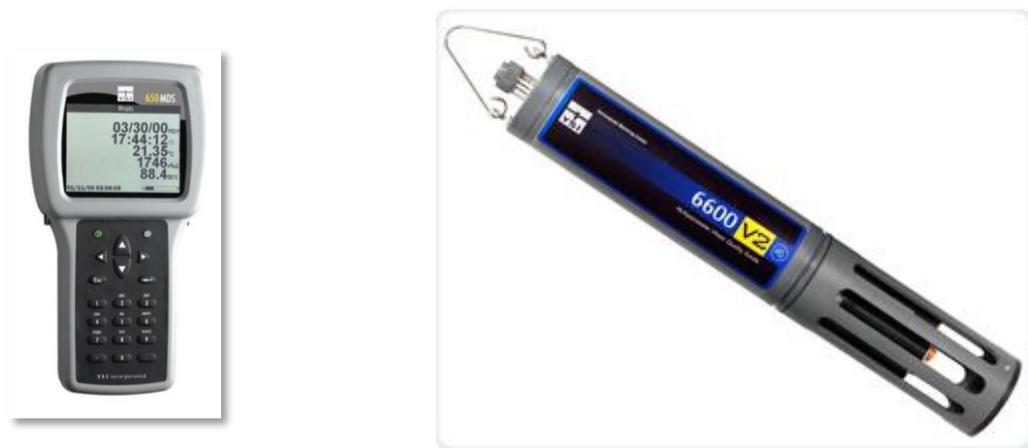
Para as medições de temperatura, condutividade e salinidade está sendo utilizada uma sonda multiparâmetro da marca da marca YSI, modelo 6600V2 (Figura 1). A sonda multiparamétrica dispõe de um *log* interno que permite o armazenamento dos dados de temperatura e salinidade em alta frequência.

**Figura 1 - Equipamento utilizado nas medições de temperatura, condutividade e salinidade: Sonda multiparamétrica marca YSI, modelo 6600 V2.**

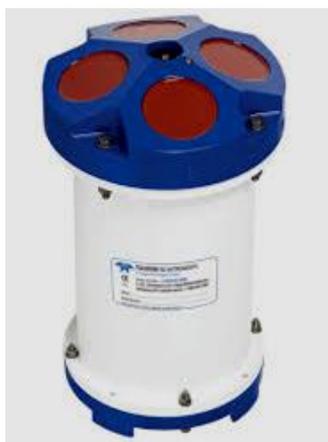
Os componentes advectivos e difusivos do processo de mistura das águas salinas costeiras com as águas interiores são indissociáveis das velocidades e direções de correntes. Assim para a correta caracterização do comportamento das correntes serão efetuadas medições com Perfilador Acústico de Correntes por Efeito Doppler (ADCP) da marca Teledyne, modelo AQUADOPP (Figura 2). As medições serão executadas por meio de apoio logístico de uma embarcação onde o instrumento será instalado no sistema *down-looking*.

**Figura 2 - Perfilador acústico de correntes.**

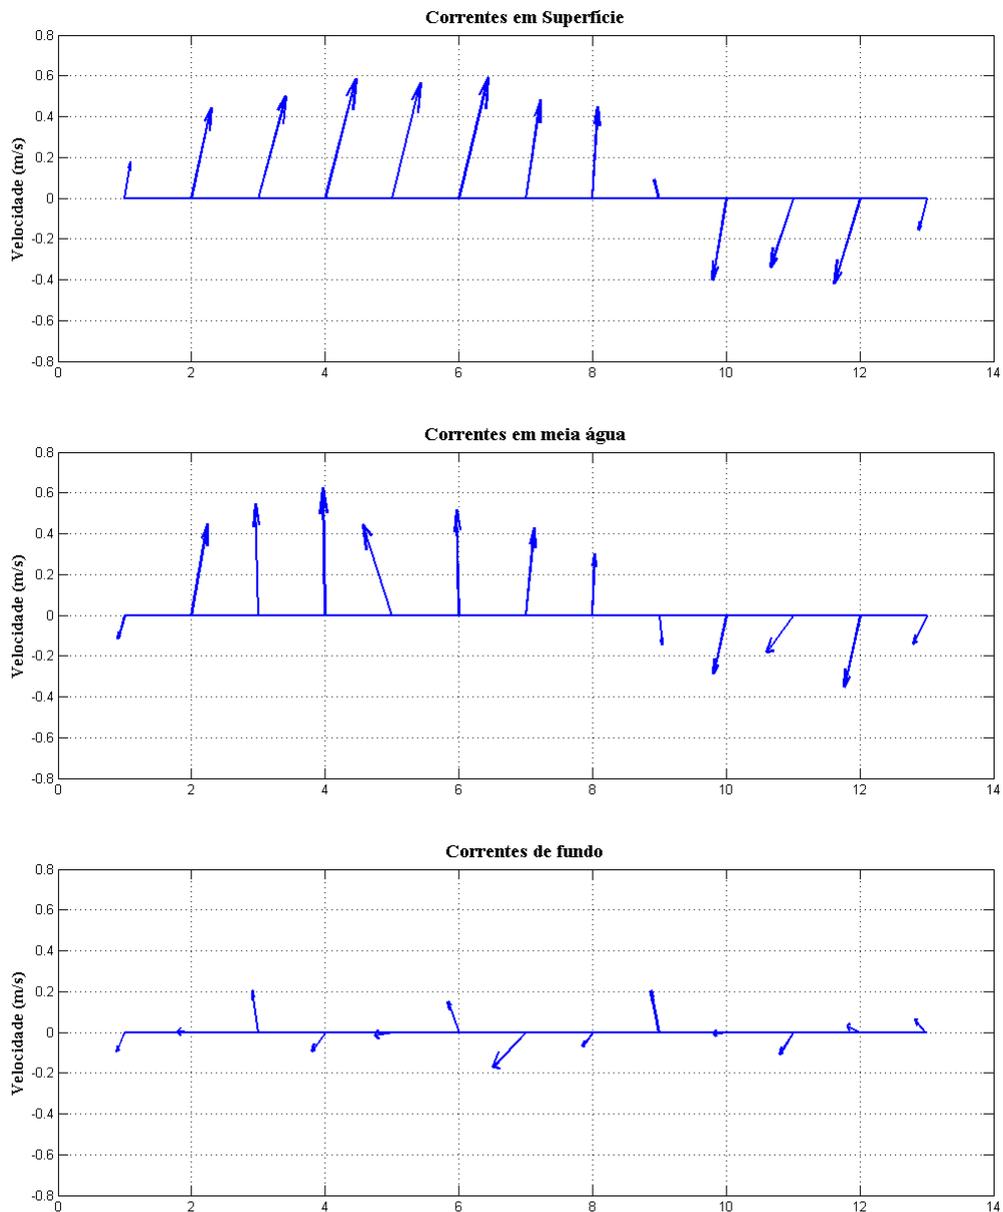
Figura 4 - Diagrama de vetores das correntes em superfície, meia água e fundo para a estação fixa ESF 32. Campanha 7 - 05/09/2017.

A Figura 4 e a Figura 8 apresentam os diagramas de vetores das correntes em superfície, meia água e fundo. Nestas figuras fica evidente que as maiores velocidades, para ambos os pontos, ocorrem no instante de meia maré e com velocidade máximas próximas a 0.6m/s. A atenuação das velocidades ao longo da coluna de água observada não é muito severa. As direções variadas nas seguintes horas representam as mudanças no campo de corrente em função dos diferentes instantes de marés.

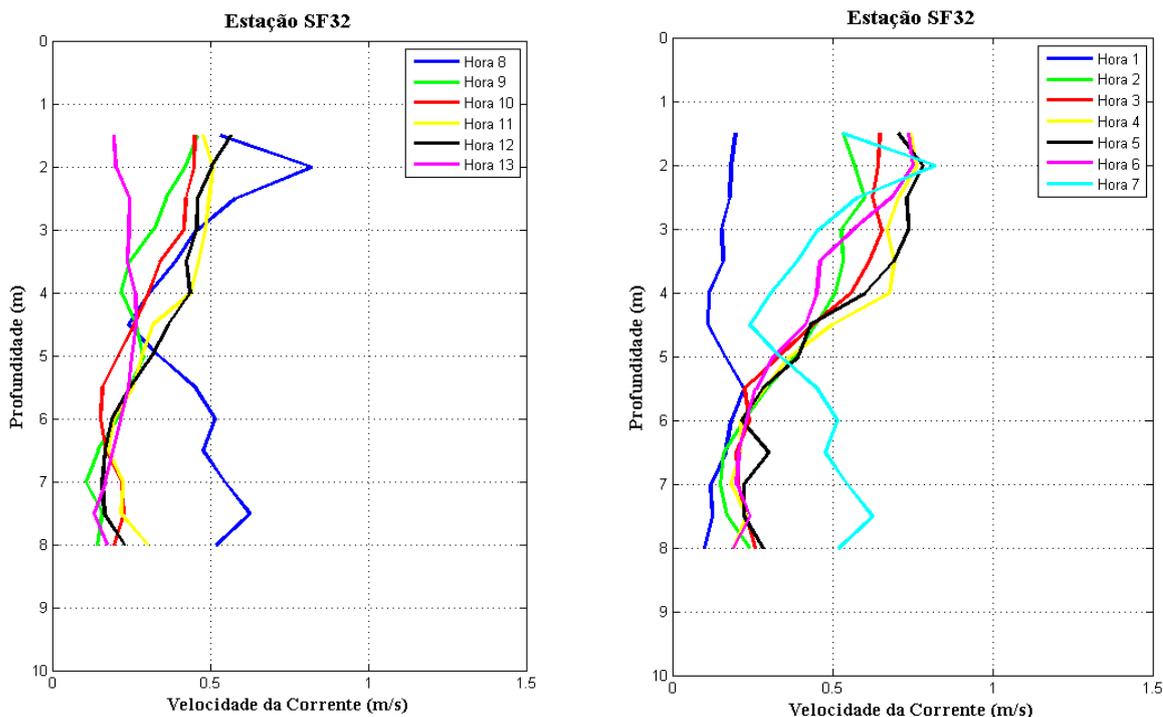
**Figura 5 - Perfis verticais de velocidade de corrente na estação fixa ESF 32. Campanha 7 - 05/09/2017.**

Já a Figura 5 e a Figura 8, apresentam os perfis de velocidade ao longo da coluna d'água para o intervalo horário ao longo de todo o ciclo de maré, respectivamente para o ponto ESF 32 e ESF 23. Os Perfis horários de velocidades de corrente não sugerem uma estratificação da massa de água ao longo dessa campanha. A Figura 6, Figura 7, Figura 10 e Figura 11 apresentam os perfis de salinidade e temperaturas, ao longo do ciclo de maré para os dois pontos fixos.

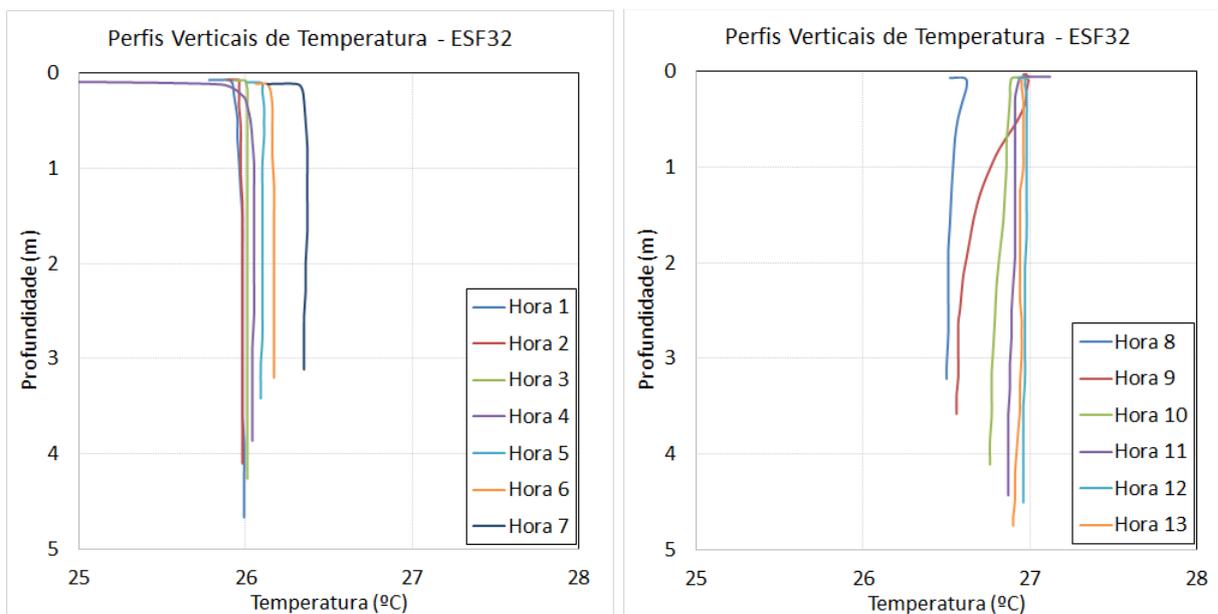
A variação da temperatura e ao longo da coluna de água, para a campanha 7, medição ponto fixo, período de 13 horas, é apresentada na Figura 6.

**Figura 6 - Perfis verticais de temperatura para a estação amostral fixa ESF 32. Campanha 7 - Vazante 05/09/2017.**

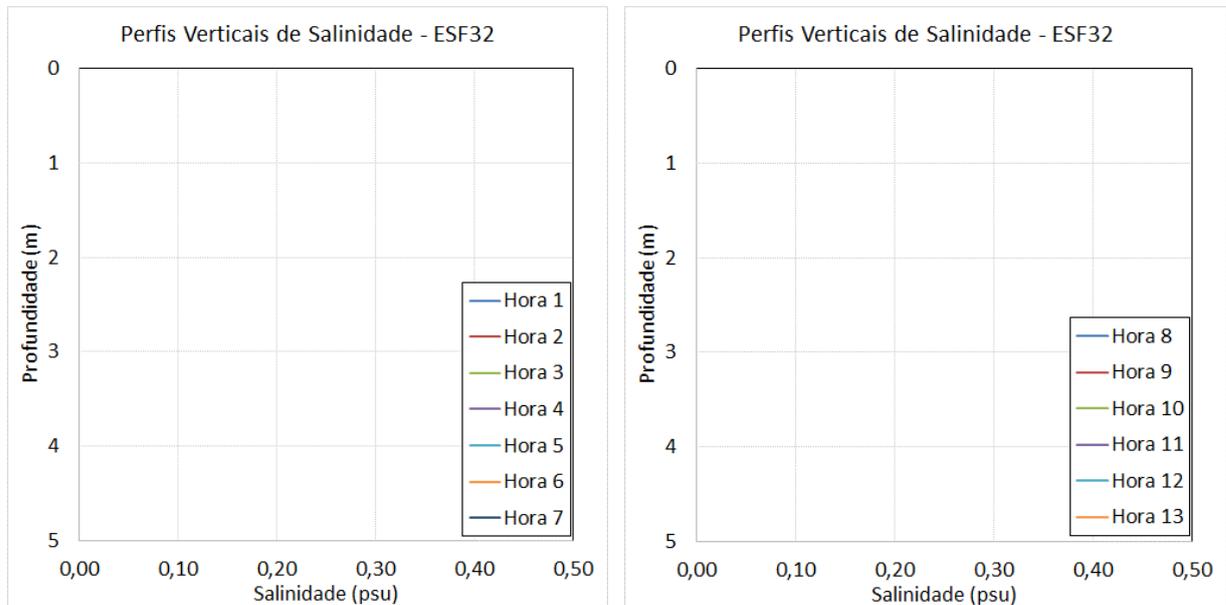
A variação da salinidade ao longo da coluna de água, para a campanha 7, medição ponto fixo, período de 13 horas é apresentada na Figura 7.

**Figura 7 - Perfis verticais de salinidade para a estação amostral fixa ESF 32. Campanha 7 - 05/09/2017. Resolução CONAMA 357/2005 (I - águas doces: águas com salinidade igual ou inferior a 0,5 ‰).**

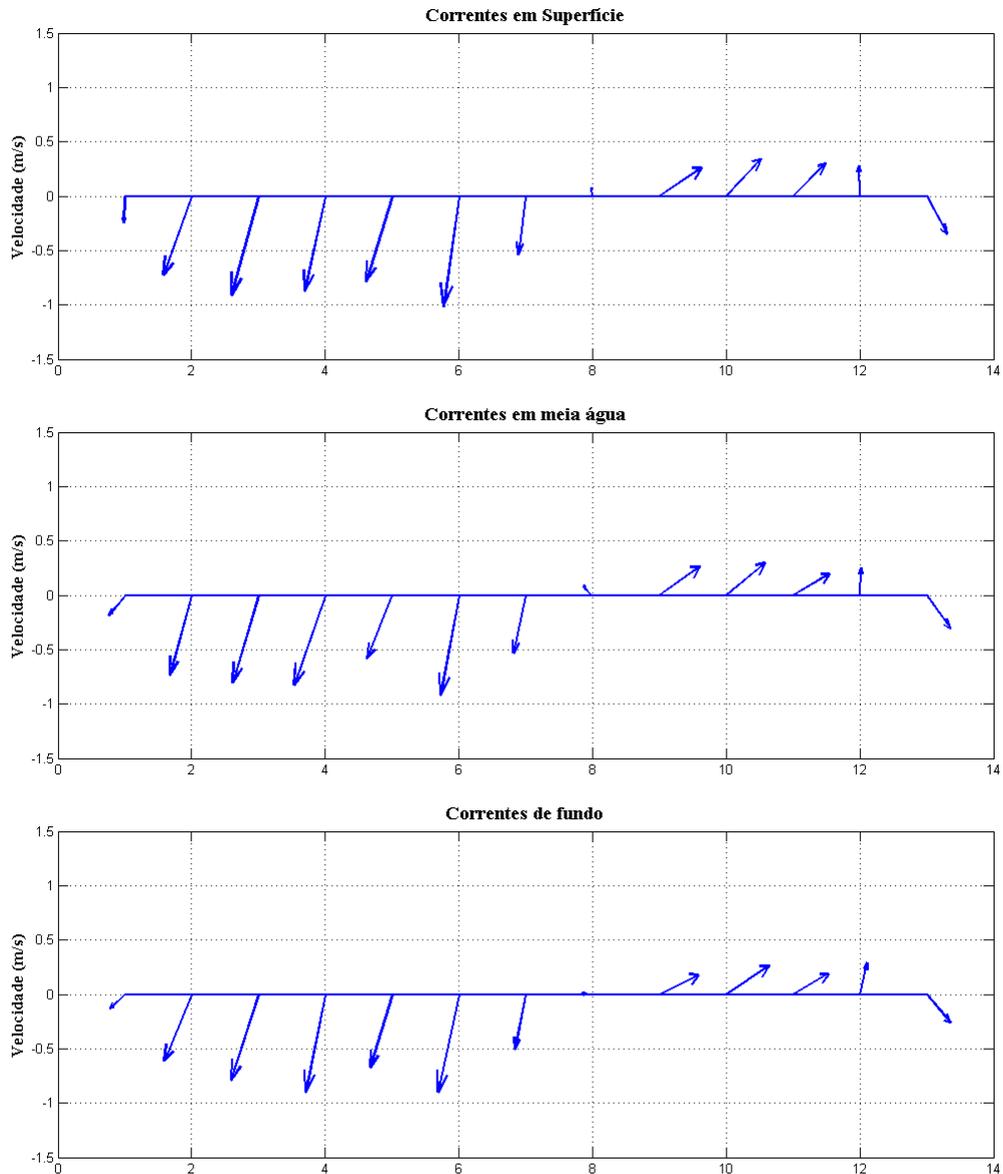
Figura 8 - Diagrama de vetores das correntes em superfície, meia água e fundo para a estação fixa ESF 23. Campanha 7 - 04/09/2017.

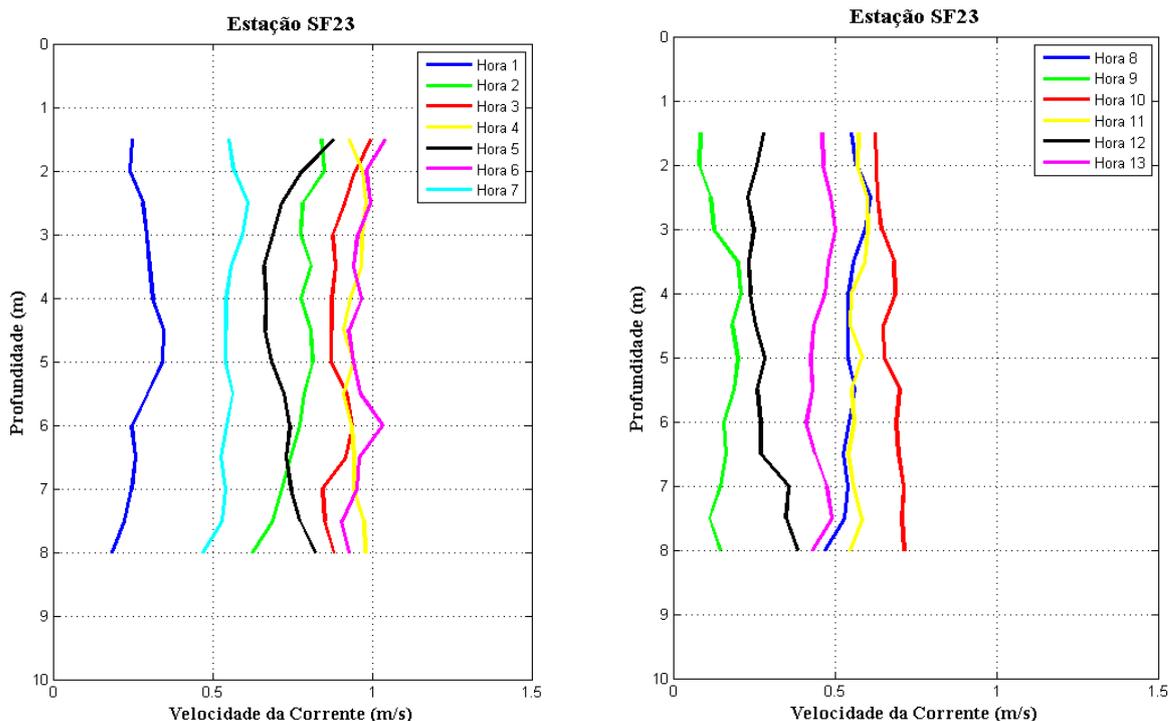
Figura 9 - Perfis verticais de velocidade de corrente na estação fixa ESF 23. Campanha 7 - 04/09/2017.

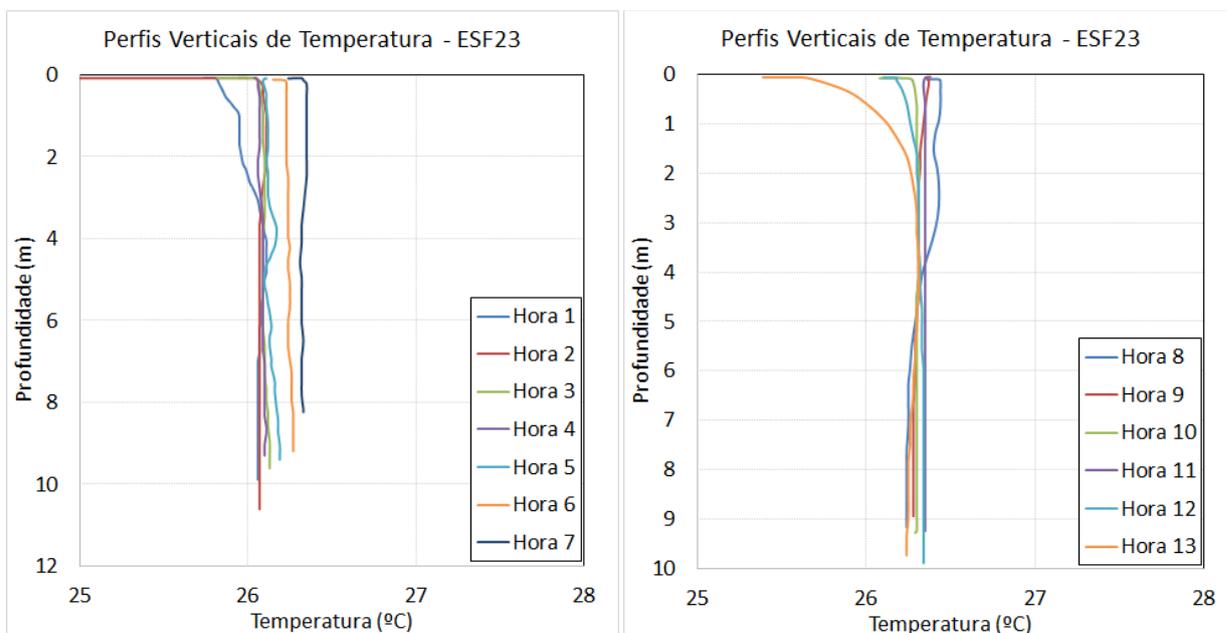
A variação da temperatura e ao longo da coluna de água, para a campanha 7, medição ponto fixo, período de 13 horas, é apresentada na Figura 10.

Figura 10 - Perfis verticais de temperatura para a estação amostral fixa ESF 23. Campanha 7 - 04/09/2017.

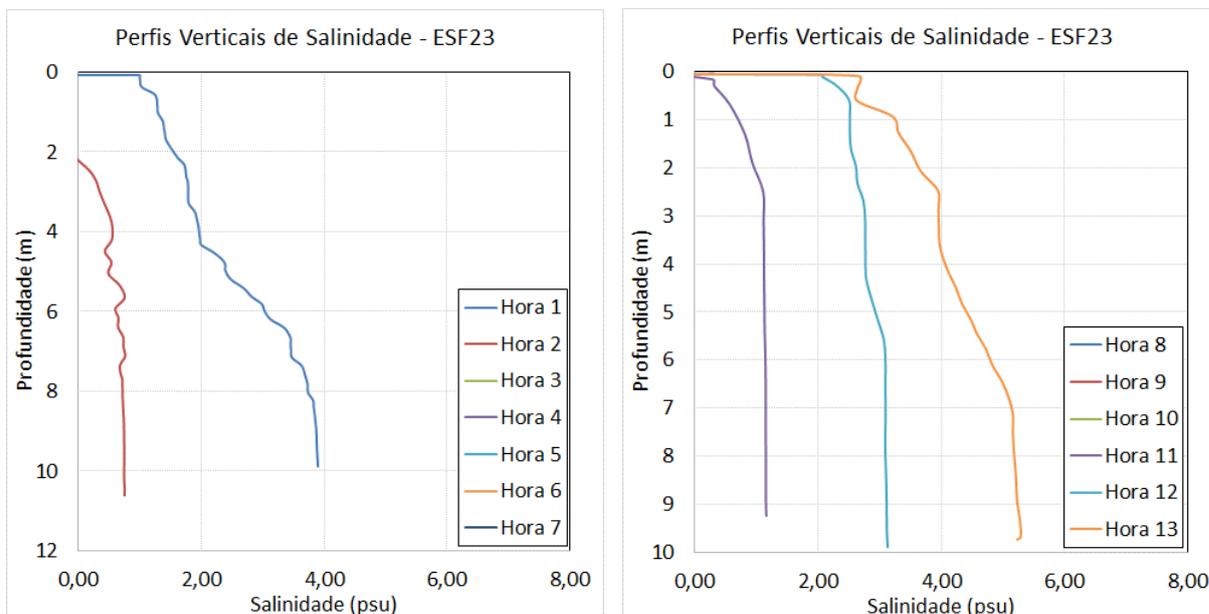
A variação da salinidade ao longo da coluna de água, para a campanha 7, medição ponto fixo, período de 13 horas é apresentada na Figura 11.

**Figura 11 - Perfis verticais de salinidade para a estação amostral fixa ESF 23. Campanha 7 - 04/09/2017. Resolução CONAMA 357/2005 (I - águas doces: águas com salinidade igual ou inferior a 0,5 ‰).**

Quando comparado às campanhas anteriores, o ponto SF23 apresentou um incremento na salinidade, sendo que ao longo de 6 horas foram registradas salinidades acima de 2 psu.

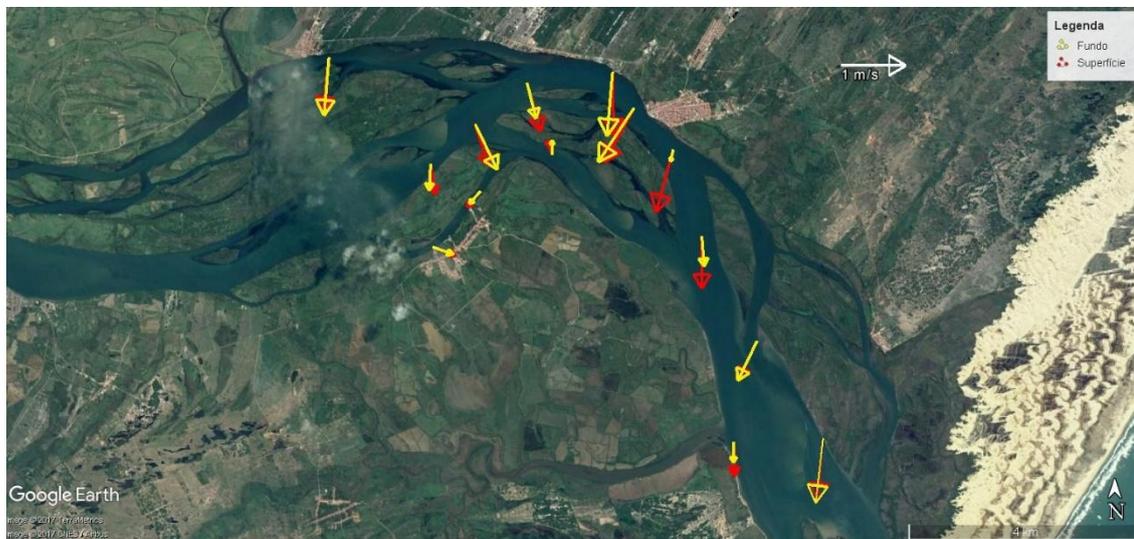
**Figura 12 - Média vertical da velocidade e direção da corrente em cada estação amostral. Campanha 7 - Vazante 1 - 06/09/2017.**

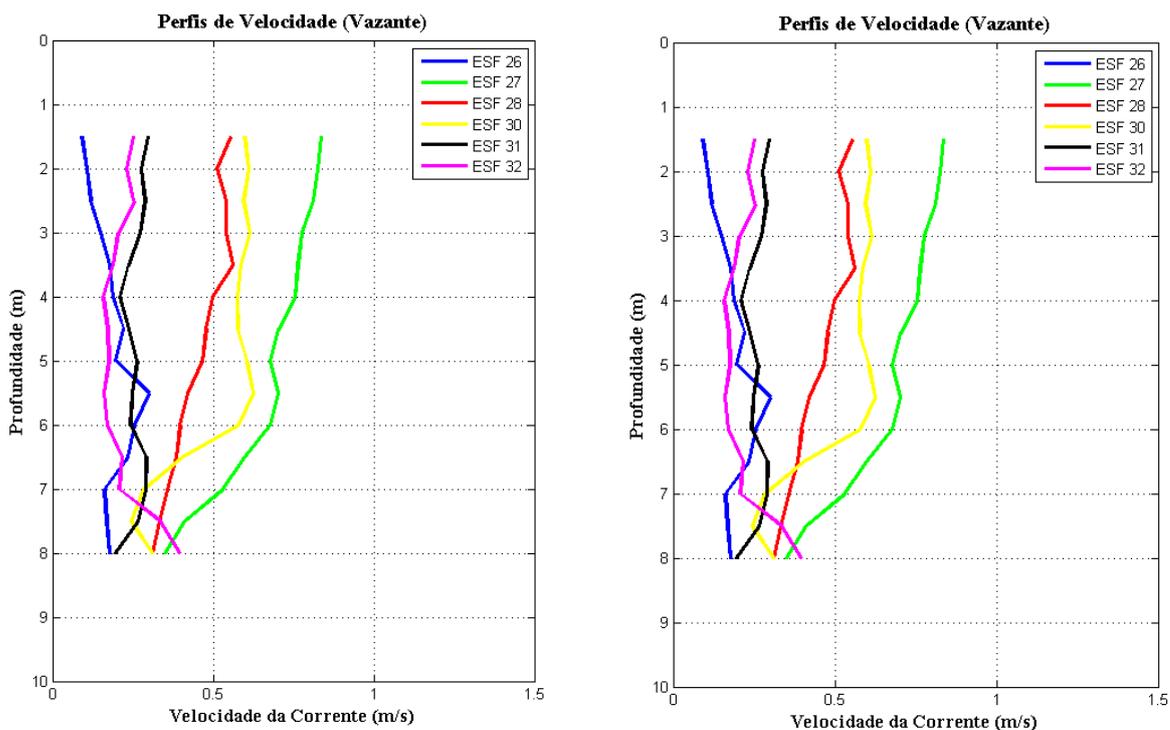
**Figura 13 - Perfis verticais de velocidade de corrente para as estações amostrais em período de maré vazante. Campanha 7 - Vazante 1 - 06/09/2017.**

Na Figura 13, Figura 14 e Figura 15, constam os perfis de velocidade, temperatura e de salinidade durante o período de vazante, já a Figura 17, a Figura 18 e a Figura 19 apresentam os perfis de velocidade, temperatura e de salinidade durante o período de enchente. Os resultados apresentados para estas campanhas sugerem que os pontos ESFD01, ESF10, ESF14, ESF18 e ESF21 estão sujeitos a um incremento de salinidade sendo que a maior salinidade foi registrada no ESFD01 com valor de 28,05 psu.

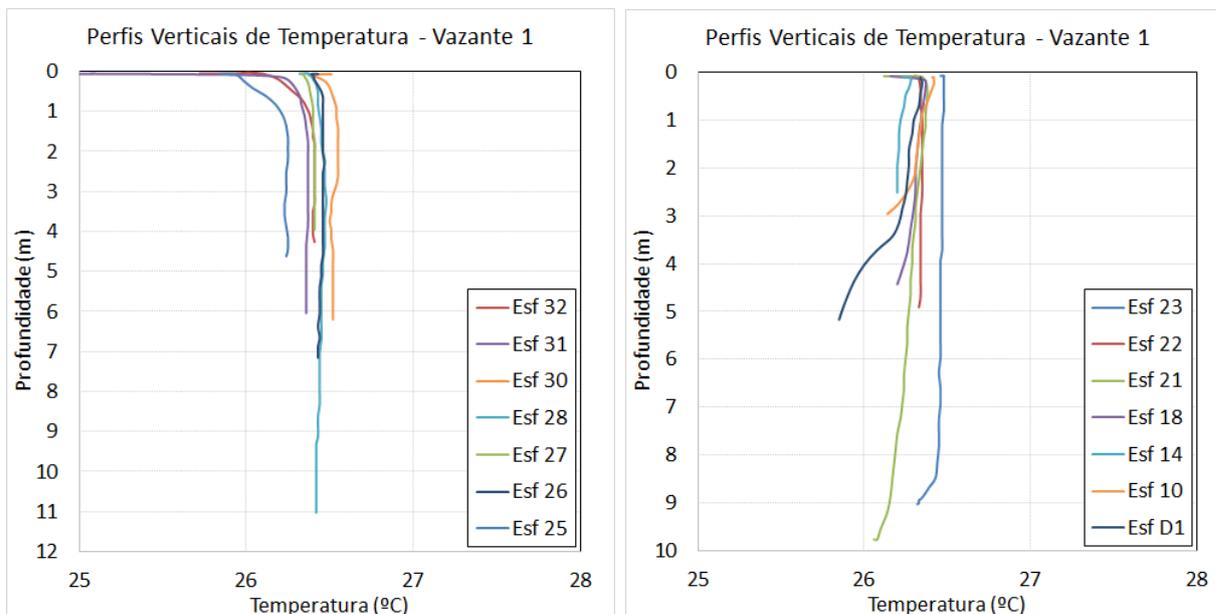
A variação da temperatura e ao longo da coluna de água, para a campanha 7, medição longitudinal, período de vazante 1, é apresentada na Figura 14.

**Figura 14 - Perfis verticais de temperatura para as estações amostrais. Campanha 7 - Vazante 1 - 06/09/2017.**

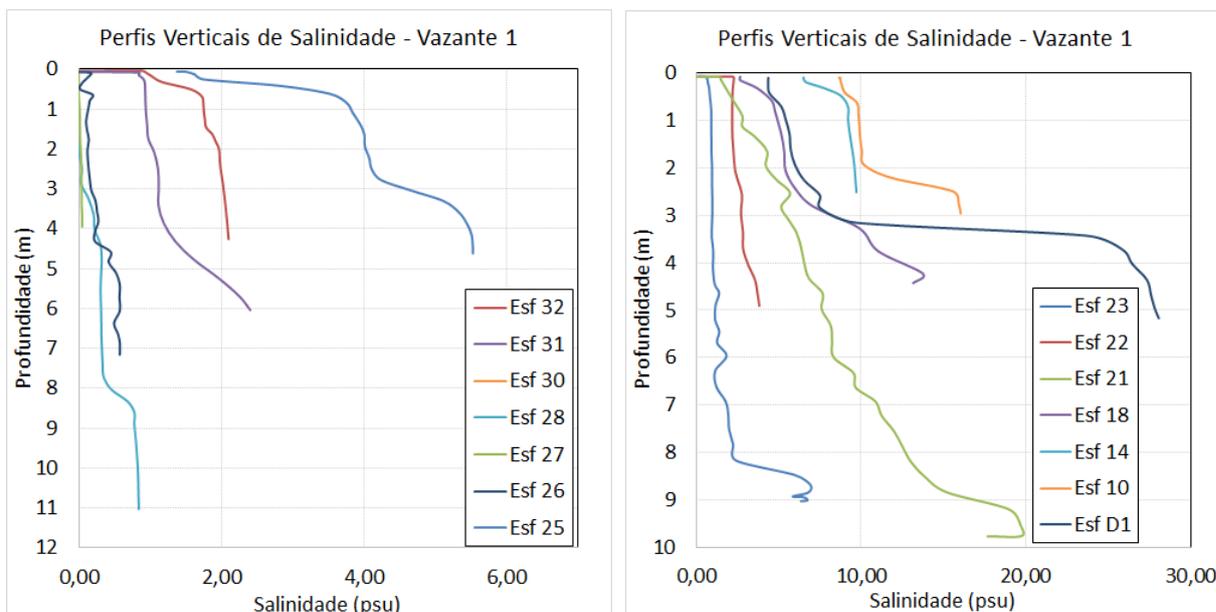
A variação da salinidade ao longo da coluna de água, para a campanha 7, medição longitudinal, período de vazante 1, é apresentada na Figura 15.

**Figura 15 - Perfis verticais de salinidade para as estações amostrais. Campanha 7 - Vazante 1 - 06/09/2017. CONAMA 357/2005 (I - águas doces: águas com salinidade igual ou inferior a 0,5 ‰).**

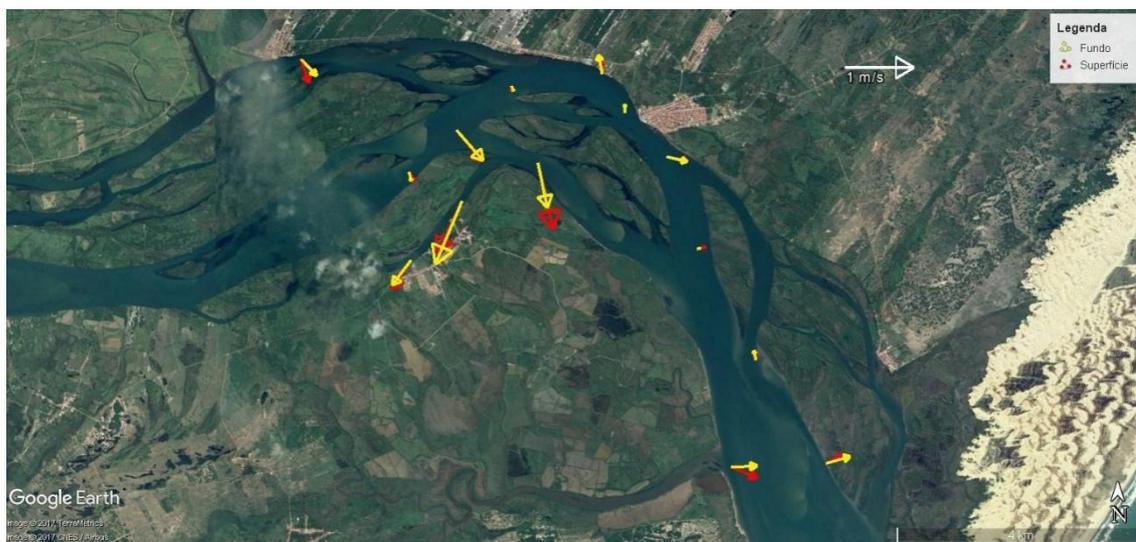
Figura 16 - Média vertical da velocidade e direção da corrente em cada estação amostral. Campanha 7 - Enchente 1 - 06/09/2017.

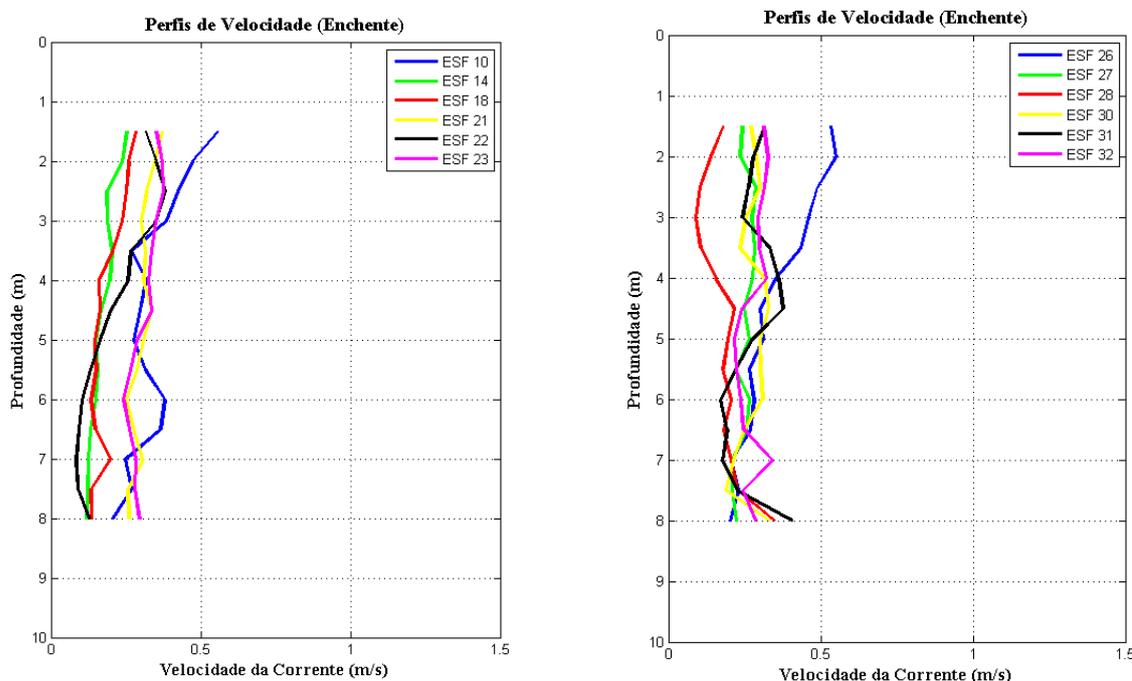
Figura 17 - Perfis verticais de velocidade de corrente para as estações amostrais em período de maré enchente. Campanha 7 - Enchente 1 - 06/09/2017.

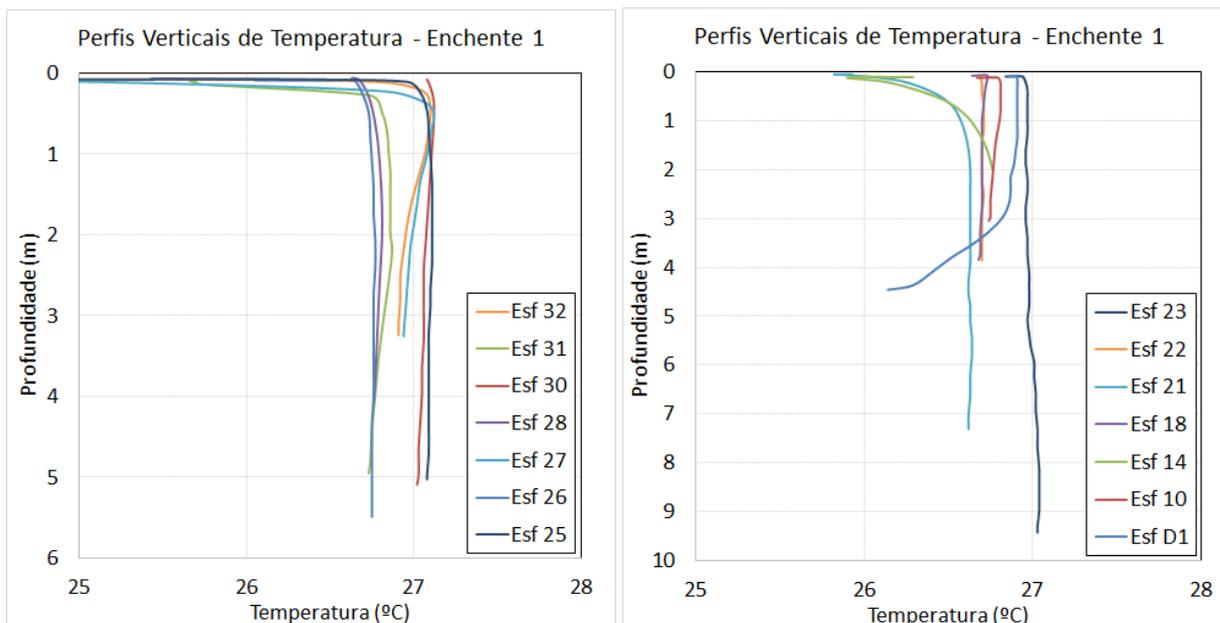
A variação da temperatura e ao longo da coluna de água, para a campanha 7, medição longitudinal, período de enchente 1, é apresentada na Figura 18.

**Figura 18 - Perfis verticais de temperatura para as estações amostrais. Campanha 7 - Enchente 1 - 06/09/2017.**

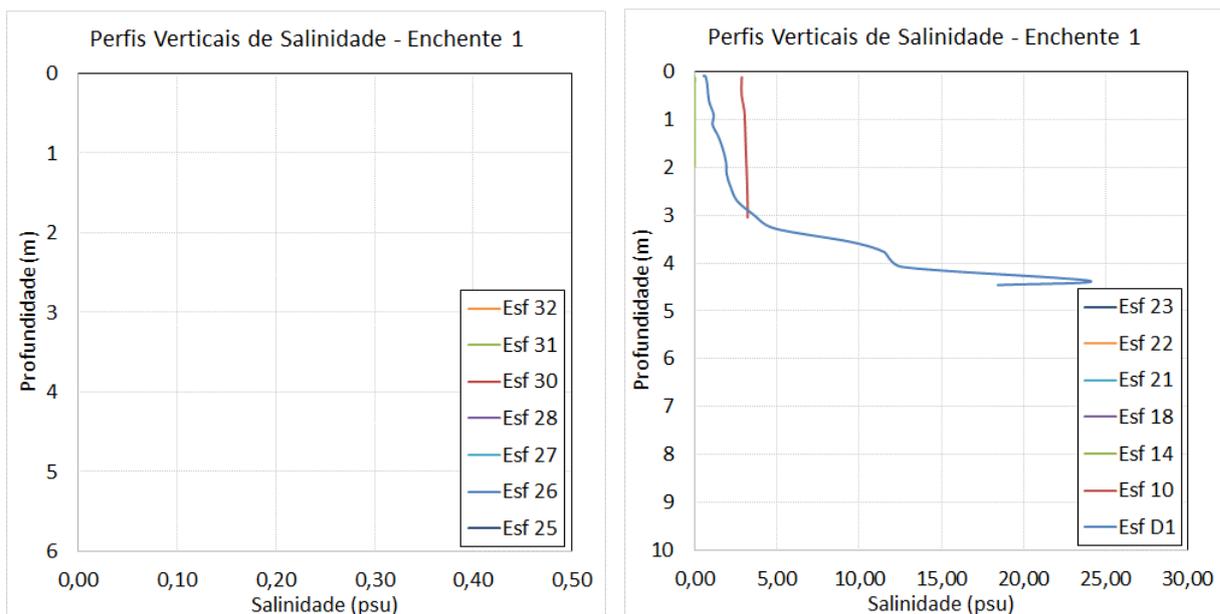
A variação da salinidade ao longo da coluna de água, para a campanha 7, medição longitudinal, período de enchente 1, é apresentada na Figura 19.

**Figura 19 - Perfis verticais de salinidade para as estações amostrais. Campanha 7 - Enchente 1 - 06/09/2017. Resolução CONAMA 357/2005 (I - águas doces: águas com salinidade igual ou inferior a 0,5 ‰).**

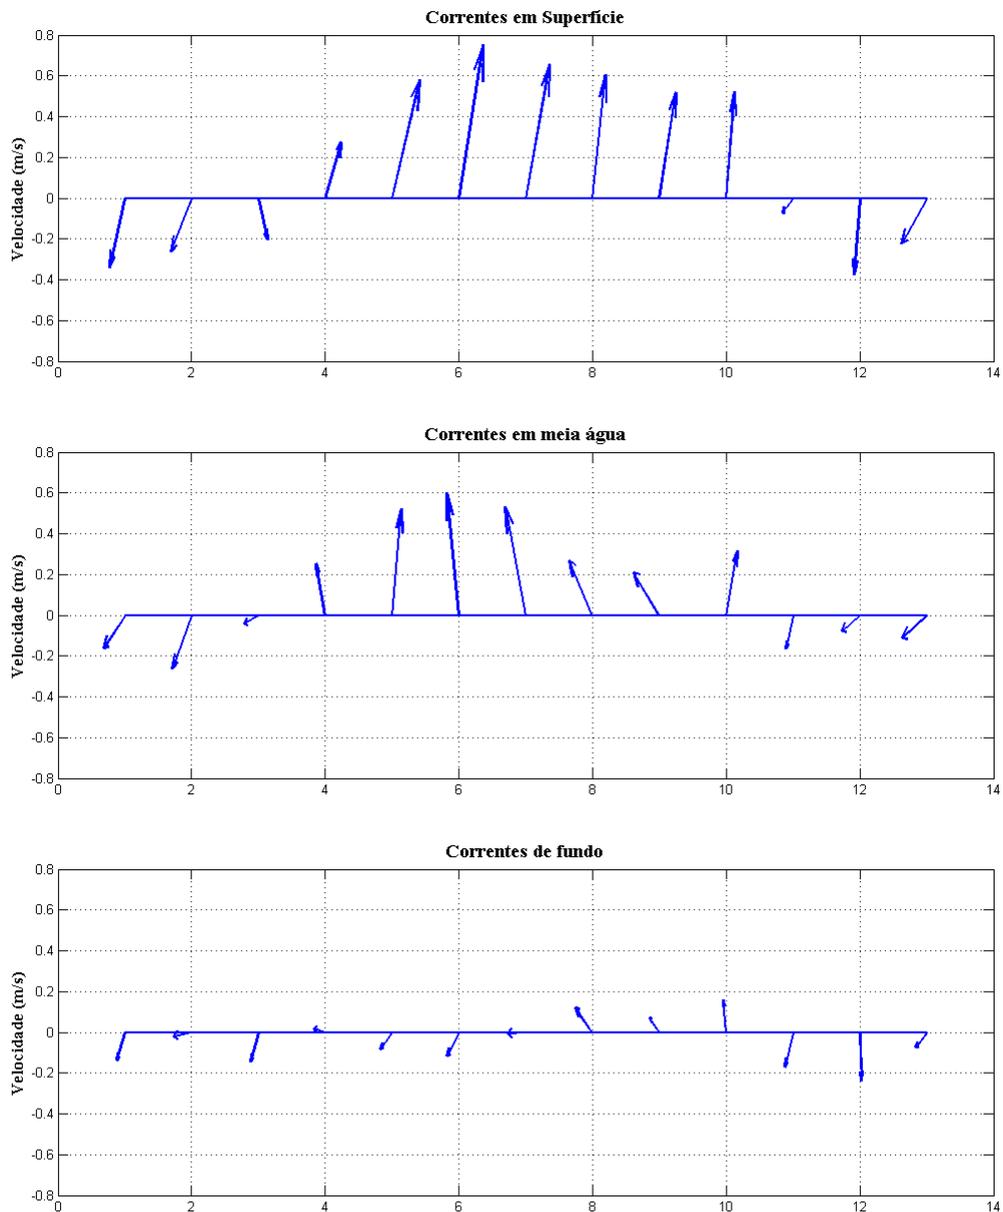
Figura 28 - Diagrama de vetores das correntes em superfície, meia água e fundo para a estação fixa ESF 32. Campanha 8 - 21/09/2017.

A Figura 28 e a Figura 32 apresentam os diagramas de vetores das correntes em superfície, meia água e fundo. Nestas, fica evidente que as maiores velocidades, para ambos os pontos, ocorrem no instante de meia maré e com velocidades máximas próximas a 1m/s, tal como na primeira campanha.

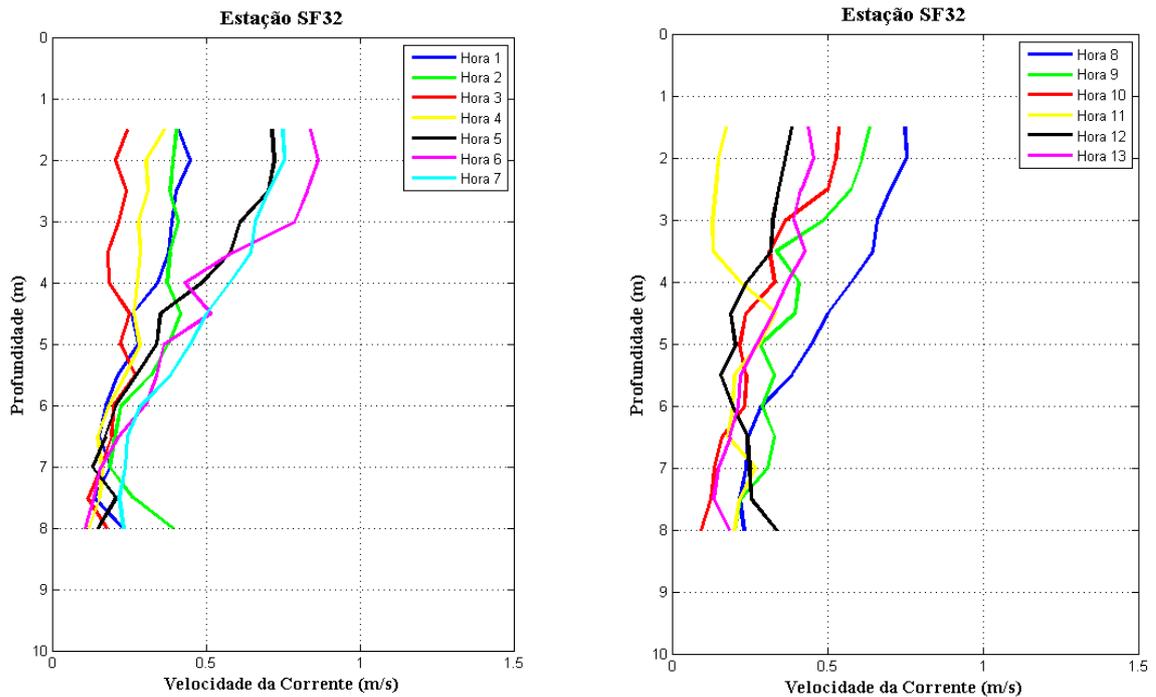
**Figura 29 - Perfis verticais de velocidade de corrente na estação fixa ESF 32. Campanha 8 - 21/09/2017.**

Já a Figura 29 e a Figura 33, apresentam os perfis de velocidade ao longo da coluna d'água para o intervalo horário, ao longo de todo o ciclo de maré, respectivamente para o ponto ESF 32 e ESF 23. Os Perfis horários de velocidades de corrente sugerem uma atenuação das velocidades de corrente ao longo da coluna d'água. As diferentes direções entre o campo vetoriais de corrente de superfície, meio e fundo podem ter relação direta com o campo de velocidade de ventos. A Figura 30, Figura 31, Figura 34 e Figura 35 apresentam os perfis de salinidade e temperaturas, ao longo do ciclo de maré para os dois pontos fixos. Nos dias os quais as medições ocorreram foram registrados incrementos na salinidade para o ponto ESF23 de até 10 psu, valor relativamente alto, diferentemente do observado na campanha anterior.

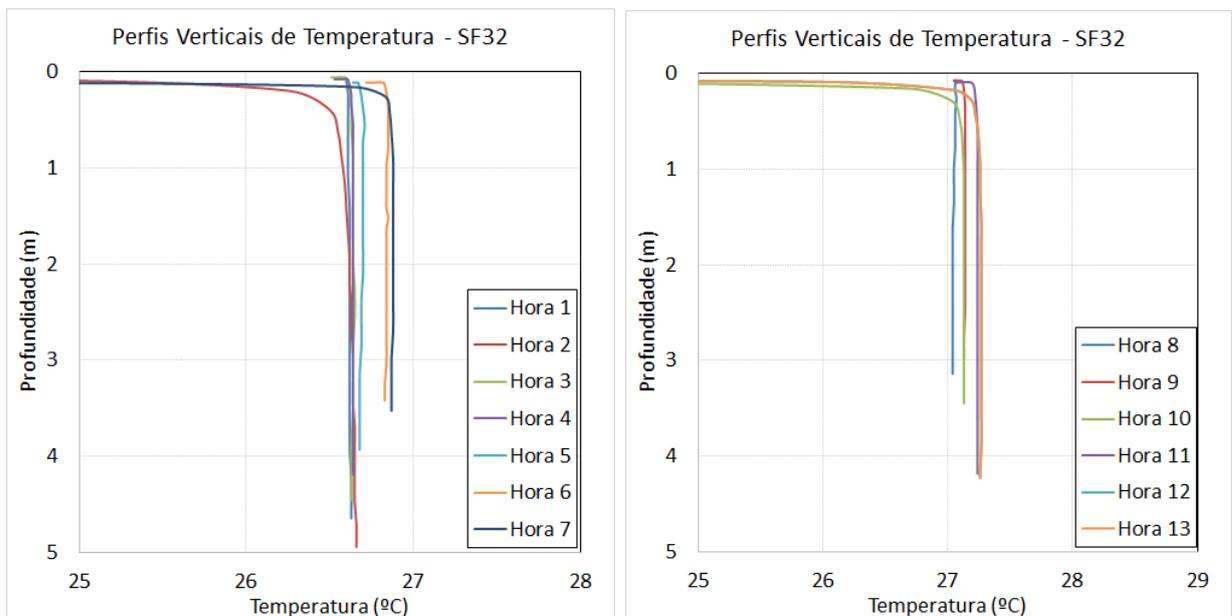
A variação horária de temperatura ao longo da coluna de água, para a campanha 8, estação fixa ESF\_32, é apresentada na Figura 30.

**Figura 30 - Perfis verticais de temperatura para a estação fixa ESF\_32. Campanha 2 - 13 horas - Campanha 8 - 21/09/2017.**

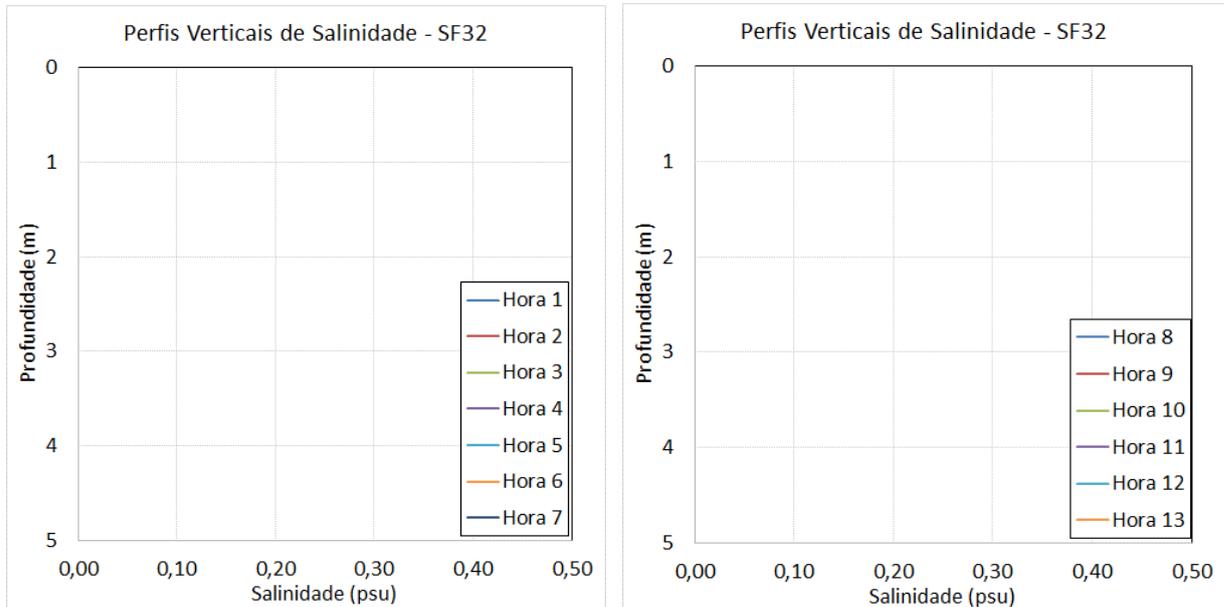
A variação horária de salinidade ao longo da coluna de água, para a campanha 8, estação fixa ESF\_32, é apresentada na Figura 31.

**Figura 31 - Perfis verticais de salinidade na estação fixa ESF\_32. Campanha 8 - 21/09/2017. Resolução CONAMA 357/2005 (I - águas doces: águas com salinidade igual ou inferior a 0,5 ‰).**

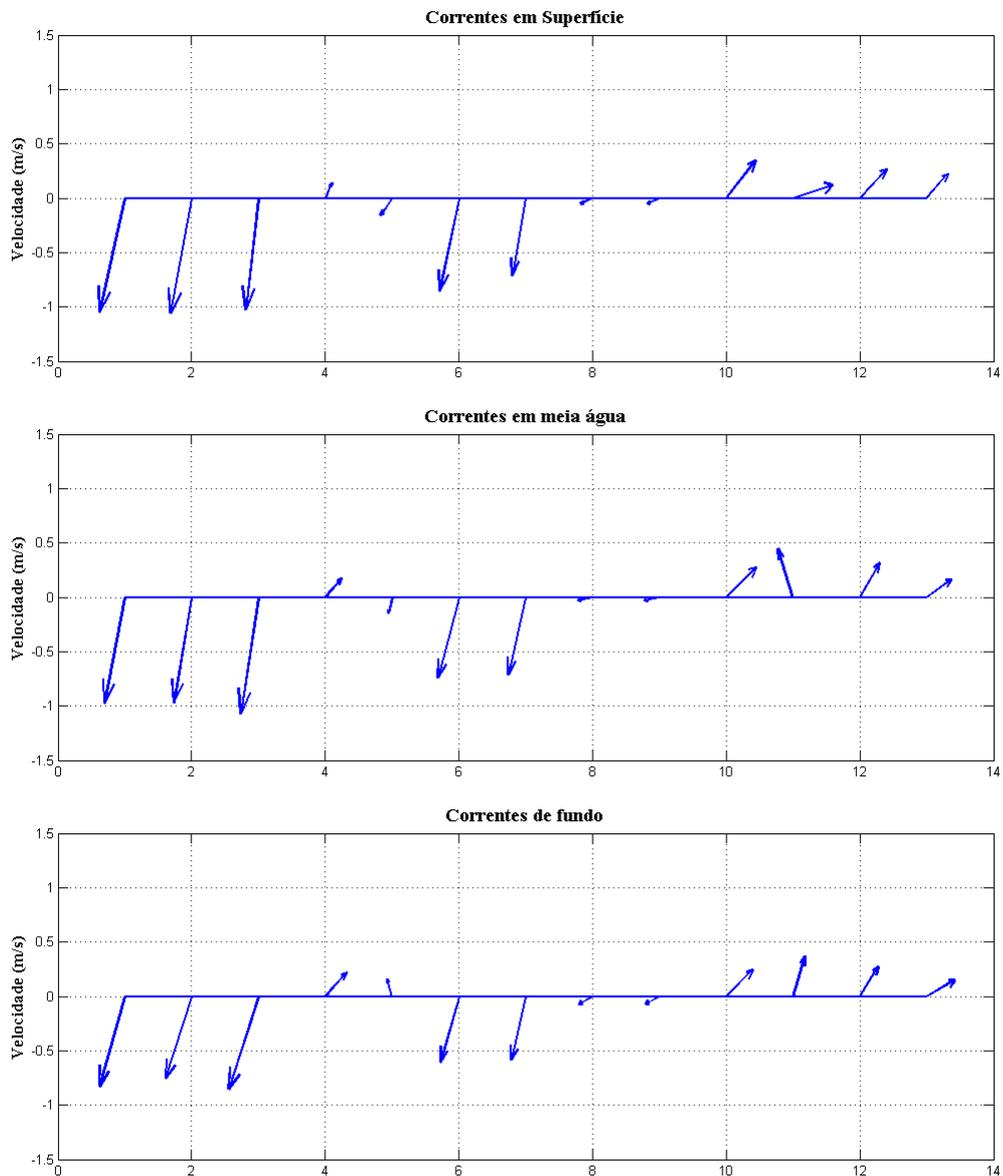
Figura 32 - Diagrama de vetores das correntes em superfície, meia água e fundo para a estação fixa ESF 23. Campanha 8 - 20/09/2017.

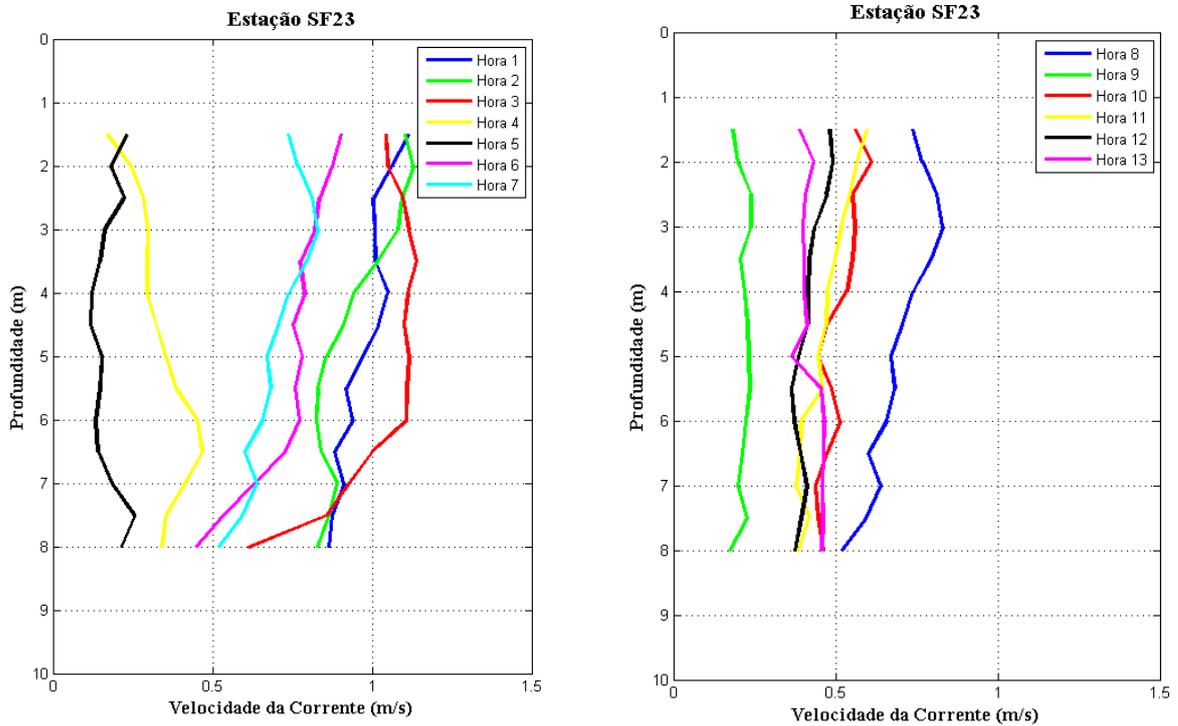
**Figura 33 - Perfis verticais de velocidade de corrente na estação fixa ESF 23. Campanha 8 - 20/09/2017.**
