# Subprograma de Monitoramento da Intrusão da Cunha Salina

## RELATÓRIO 10

Programa de Monitoramento do Rio São Francisco Durante o Período de Vazão Reduzida

EMPRESA CONSULTORA:  
**AGROsig**  
Engenharia & Meio Ambiente

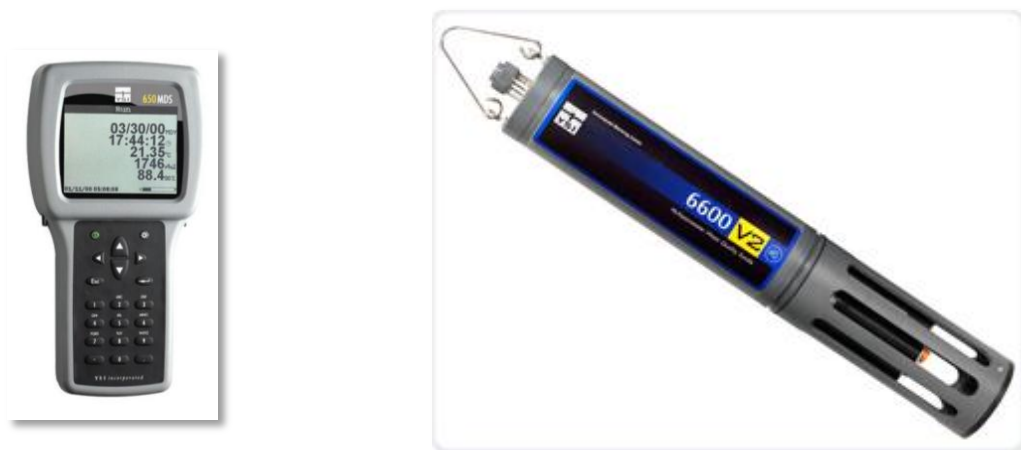
Para as medições de temperatura, condutividade e salinidade está sendo utilizada uma sonda multiparâmetro da marca da marca YSI, modelo 6600V2 (Figura 1). A sonda multiparamétrica dispõe de um *log* interno que permite o armazenamento dos dados de temperatura e salinidade em alta frequência.

**Figura 1 - Equipamento utilizado nas medições de temperatura, condutividade e salinidade: Sonda multiparamétrica marca YSI, modelo 6600 V2.**

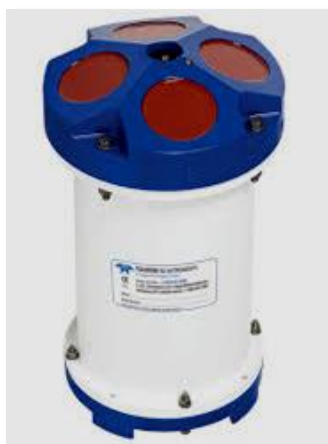
Os componentes advectivos e difusivos do processo de mistura das águas salinas costeiras com as águas interiores são indissociáveis das velocidades e direções de correntes. Assim para a correta caracterização do comportamento das correntes serão efetuadas medições com Perfilador Acústico de Correntes por Efeito Doppler (ADCP) da marca Teledyne, modelo AQUADOPP (Figura 2). As medições serão executadas por meio de apoio logístico de uma embarcação onde o instrumento será instalado no sistema *down-looking*.

**Figura 2 - Perfilador acústico de correntes.**

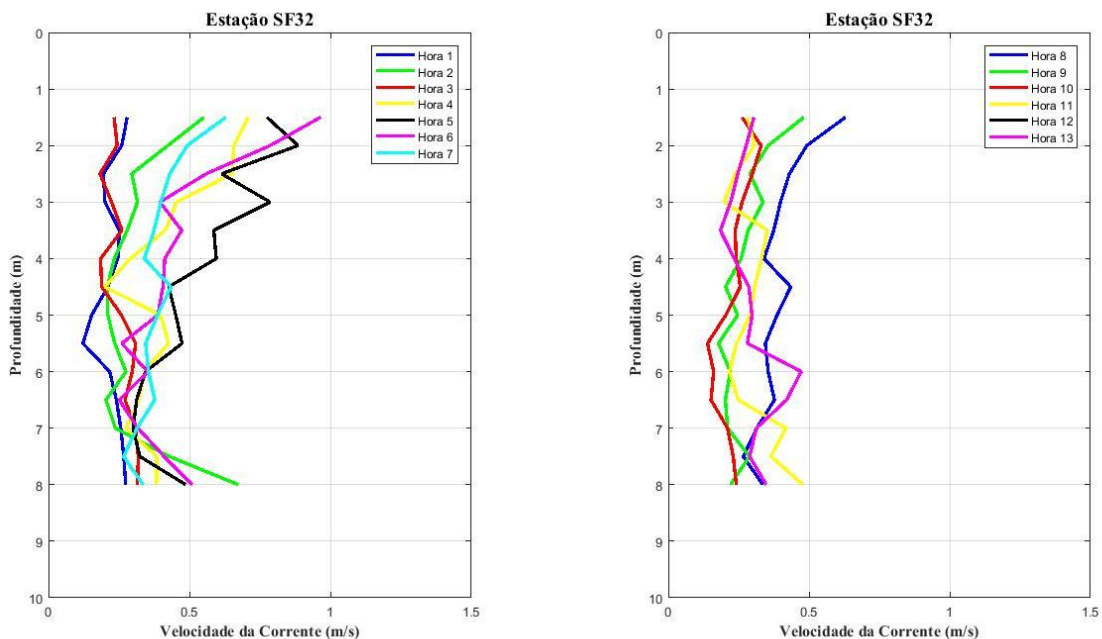
Já a Figura 5 e a Figura 8, apresentam os perfis de velocidade ao longo da coluna d'água para o intervalo horário ao longo de todo o ciclo de maré, respectivamente para o ponto ESF 32 e ESF 23. Os Perfis horários de velocidades de corrente não sugerem uma estratificação da massa de água ao longo dessa campanha. A Figura 6, Figura 7, Figura 10 e Figura 11 apresentam os perfis de salinidade e temperaturas, ao longo do ciclo de maré para os dois pontos fixos.

**Figura 5 - Perfis verticais de velocidade de corrente na estação fixa ESF 32. Campanha 19 - 19/03/2018.**

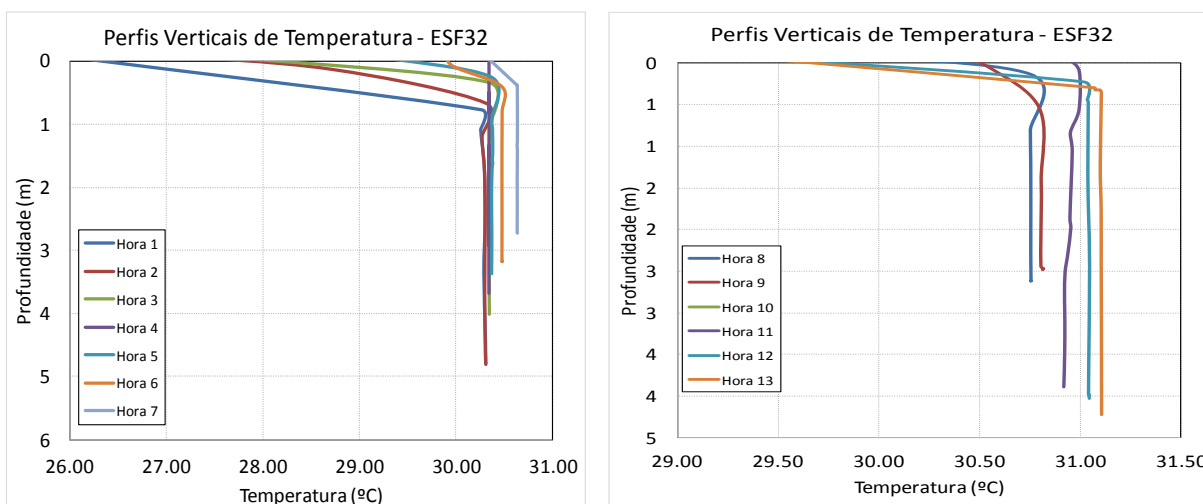
A variação da temperatura e ao longo da coluna de água, para a Campanha 19, medição ponto fixo, período de 13 horas, é apresentada na Figura 6.

**Figura 6 - Perfis verticais de temperatura para a estação amostral fixa ESF 32. Campanha 19 - Vazante 19/03/2018.**

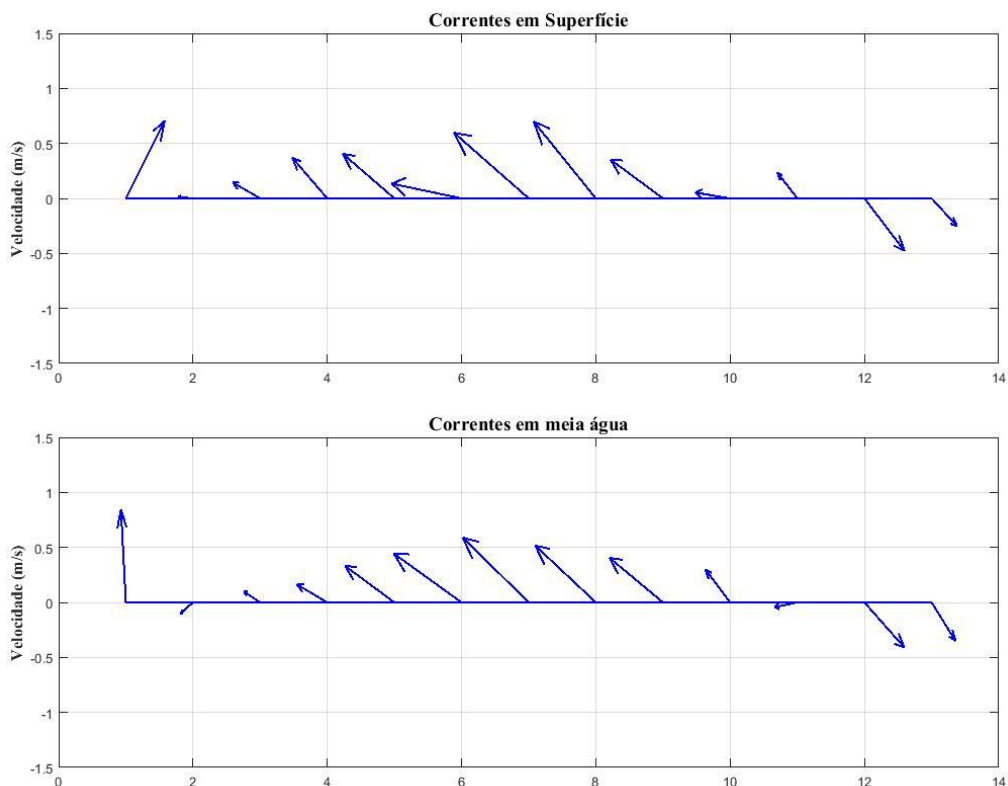
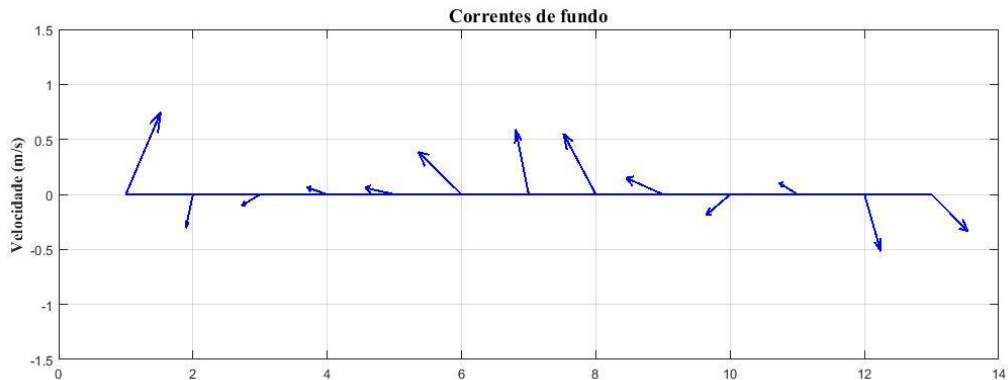
A Figura 4 e a Figura 8 apresentam os diagramas de vetores das correntes em superfície, meia água e fundo. Nestas figuras fica evidente que as maiores velocidades, para ambos os pontos, ocorrem no instante de meia maré e com velocidade máximas próximas a 0.65m/s. A atenuação das velocidades ao longo da coluna de água observada não é muito severa. As direções variadas nas seguintes horas representam as mudanças no campo de corrente em função dos diferentes instantes de marés.

**Figura 8 - Diagrama de vetores das correntes em superfície, meia água e fundo para a estação fixa ESF 23. Campanha 19 - 18/03/2018.**

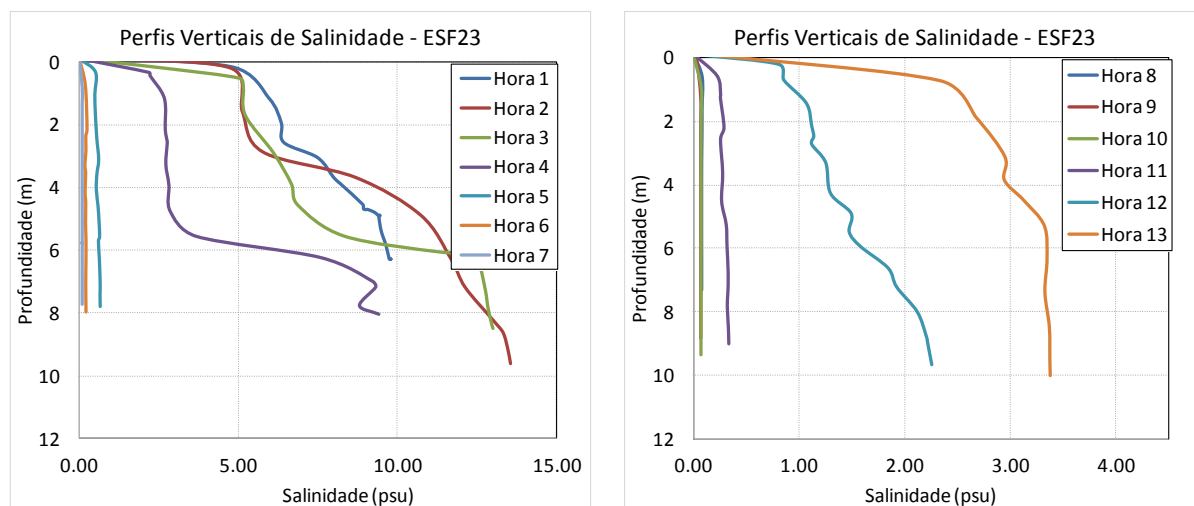
A variação da salinidade ao longo da coluna de água, para a Campanha 19, medição ponto fixo, período de 13 horas é apresentada na Figura 11.

**Figura 11 - Perfis verticais de salinidade para a estação amostral fixa ESF 23. Campanha 19 - 18/03/2018. Resolução CONAMA 357/2005 (I - águas doces: águas com salinidade igual ou inferior a 0,5 ‰).**

Quando comparado às campanhas anteriores, o ponto SF23 apresentou um incremento na salinidade, sendo que ao longo de 6 horas foram registradas salinidades acima de 2psu.

Quando comparado o ponto ESF23 ao monitoramento anterior o ponto EFS 23 apresentou concentração um pouco superior às demais campanhas atingido o valor máximo de 14 psu, pode-se inferir que a permanências das vazões em valores similares ao mês anterior pode ter contribuído para o a permanência das concentrações de sais. Ainda a análise do conjunto de dados permite inferir que os valores médios da salinidade obtiveram aumento, o que sugere uma transição para montante da zona de mistura do estuário durante este período.

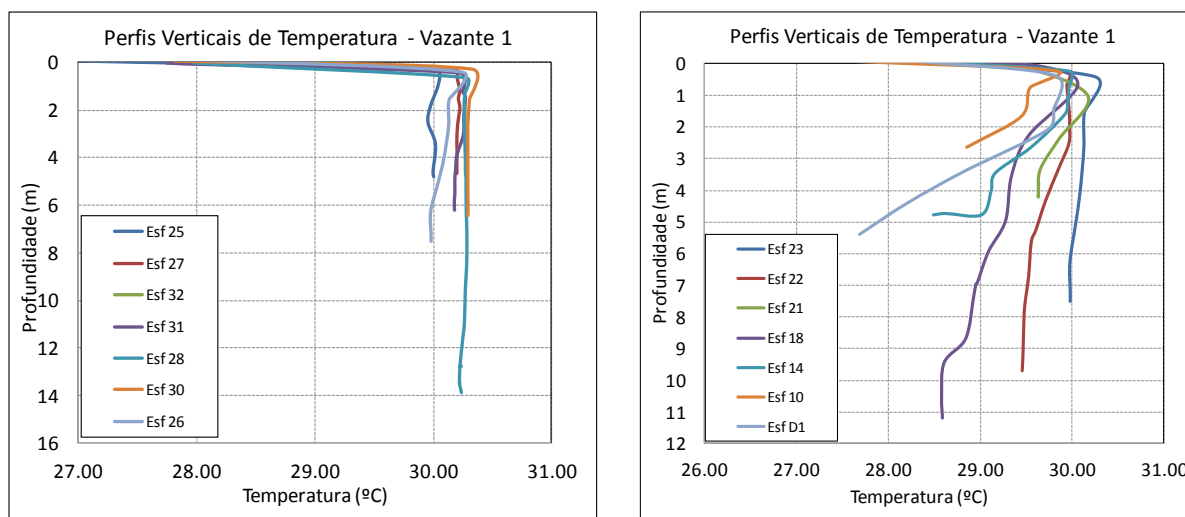
A variação da temperatura e ao longo da coluna de água, para a Campanha 19, medição longitudinal, período de vazante 1, é apresentada na Figura 14.

**Figura 14 - Perfis verticais de temperatura para as estações amostrais. Campanha 19- Vazante 1 - 20/03/2018.**

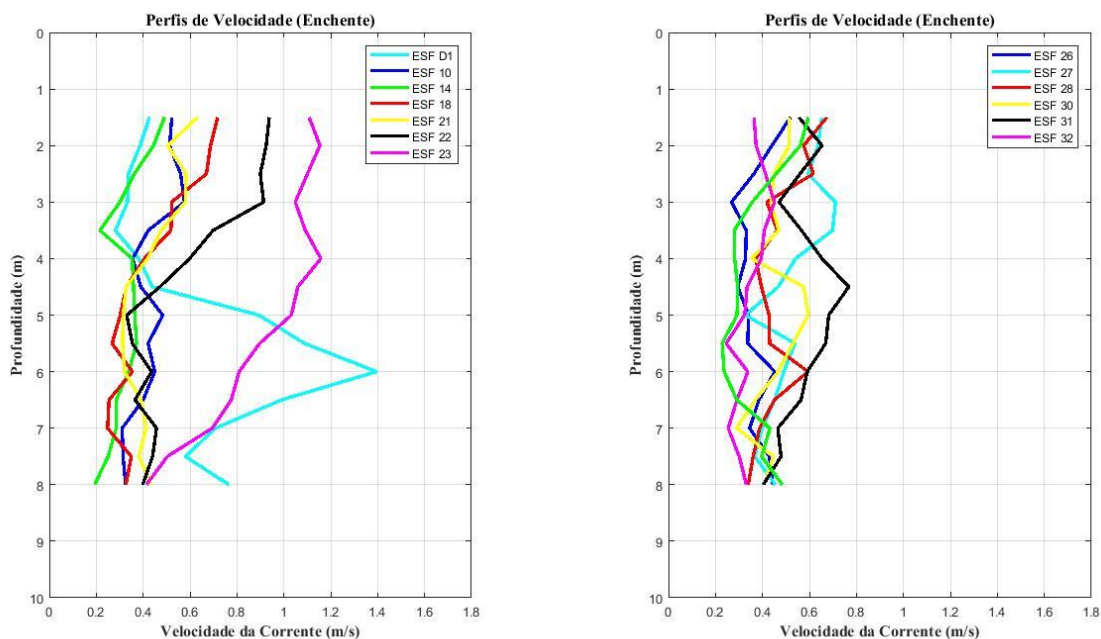
Na Figura 13, Figura 14 e Figura 15, constam os perfis de velocidade, temperatura e de salinidade durante o período de vazante, já a Figura 17, a Figura 18 e a Figura 19 apresentam os perfis de velocidade, temperatura e de salinidade durante o período de enchente. Os resultados apresentados para estas campanhas sugerem que os pontos ESFD01, ESF10, ESF14, ESF18 e ESF21 estão sujeitos a um incremento de salinidade sendo que a maior salinidade foi registrada no ESFD01 com valor de 29,00 psu.

**Figura 17 - Perfis verticais de velocidade de corrente para as estações amostrais em período de maré enchente. Campanha 19 - Enchente 1 - 20/03/2018.**

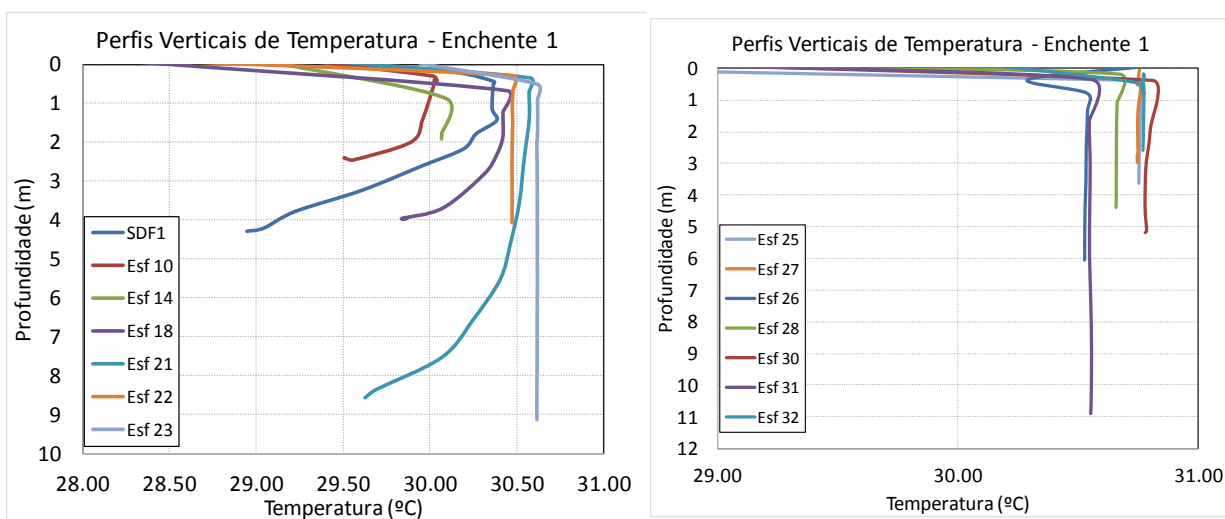
A variação da temperatura e ao longo da coluna de água, para a Campanha 19, medição longitudinal, período de enchente 1, é apresentada na Figura 18.

**Figura 18 - Perfis verticais de temperatura para as estações amostrais. Campanha 19 - Enchente 1 - 16/02/2018.**

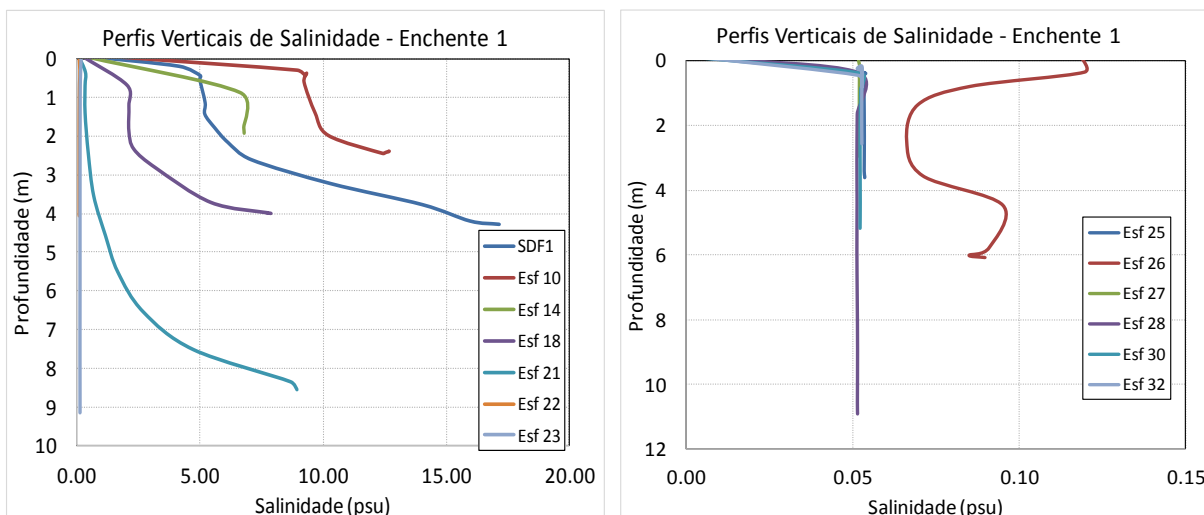
A variação da salinidade ao longo da coluna de água, para a Campanha 19, medição longitudinal, período de enchente 1, é apresentada na Figura 19.

**Figura 19 - Perfis verticais de salinidade para as estações amostrais. Campanha 19 - Enchente 1 - 20/03/2018. Resolução CONAMA 357/2005 (I - águas doces: águas com salinidade igual ou inferior a 0,5 ‰).**

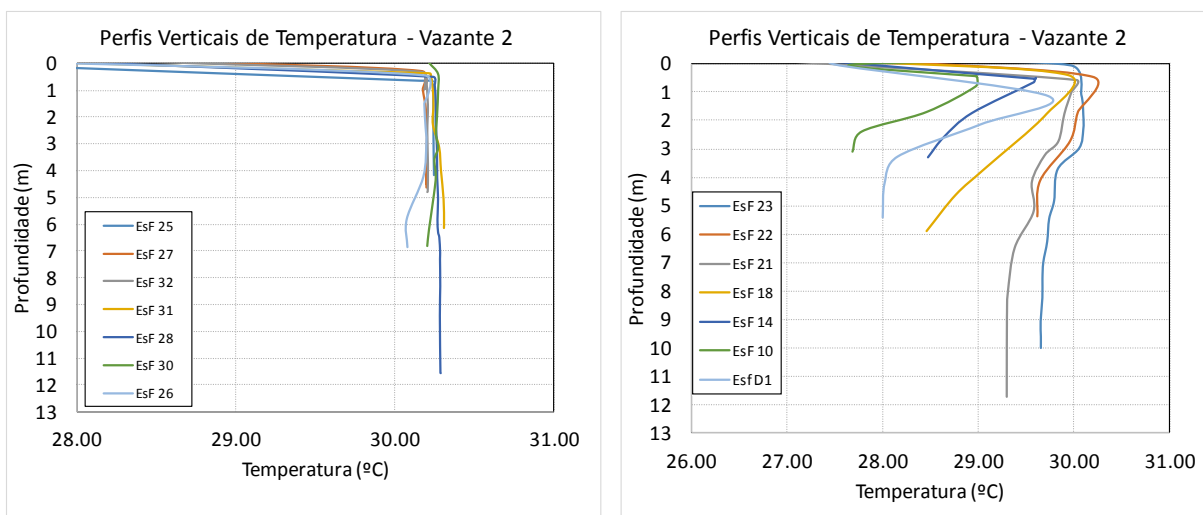
A variação da temperatura e ao longo da coluna de água, para a Campanha 19, medição longitudinal, período de vazante 2, é apresentada na Figura 22.

**Figura 22 - Perfis verticais de temperatura para as estações amostrais. Campanha 19 - Vazante 2 - 21/03/2018.**

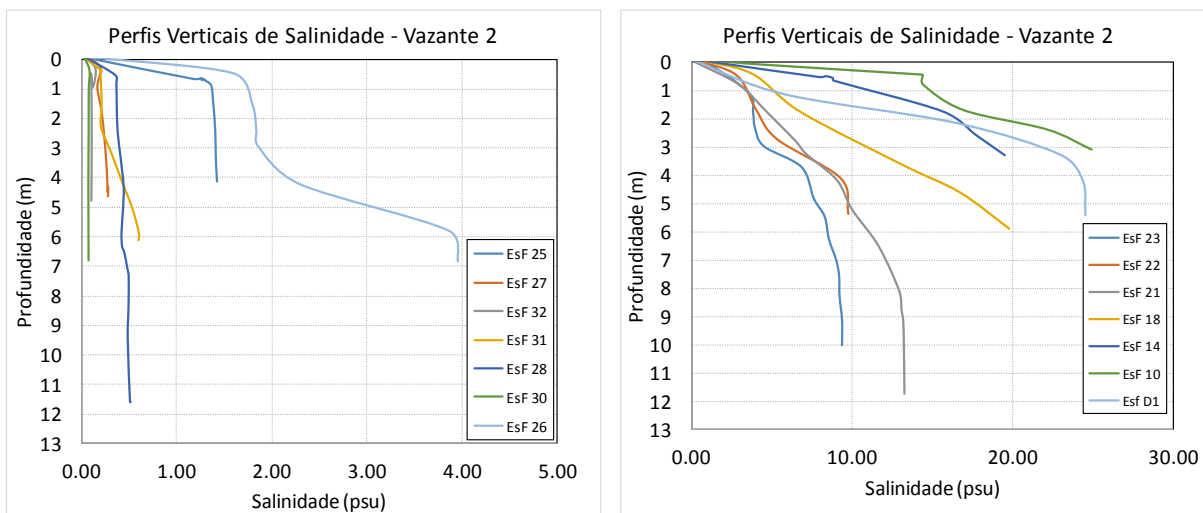
A variação da salinidade ao longo da coluna de água, para a Campanha 19, medição longitudinal, período de vazante 2, é apresentada na Figura 23.

Figura 23 - Perfis verticais de salinidade para as estações amostrais. Campanha 19 - Vazante 2 - 21/03/2018. Resolução CONAMA 357/2005 (I - águas doces: águas com salinidade igual ou inferior a 0,5 ‰).

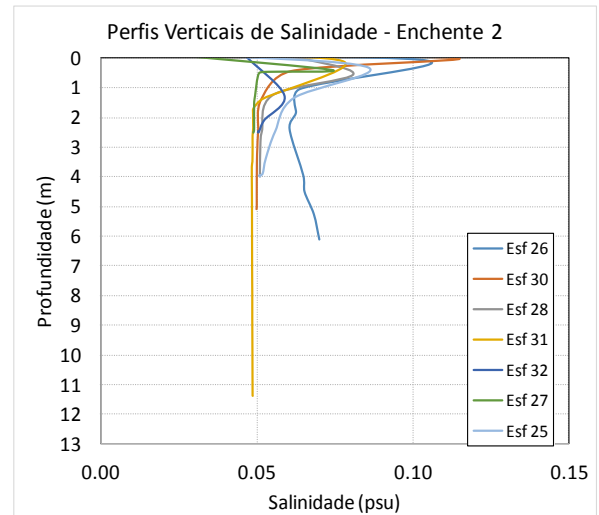
Em sequência, na Figura 20 até a Figura 27, os resultados apresentados para o segundo dia se repetem, com destaque ao resultado de salinidade, onde o valor registrado para o ESFD01 foi de 25,76 psu.

A variação da salinidade ao longo da coluna de água, para a Campanha 19, medição longitudinal, período de enchente 2, é apresentada na Figura 27.

Figura 27 - Perfis verticais de salinidade para as estações amostrais. Campanha 19 - Enchente 2 - 21/03/2018. Resolução CONAMA 357/2005 (I - águas doces: águas com salinidade igual ou inferior a 0,5 ‰).

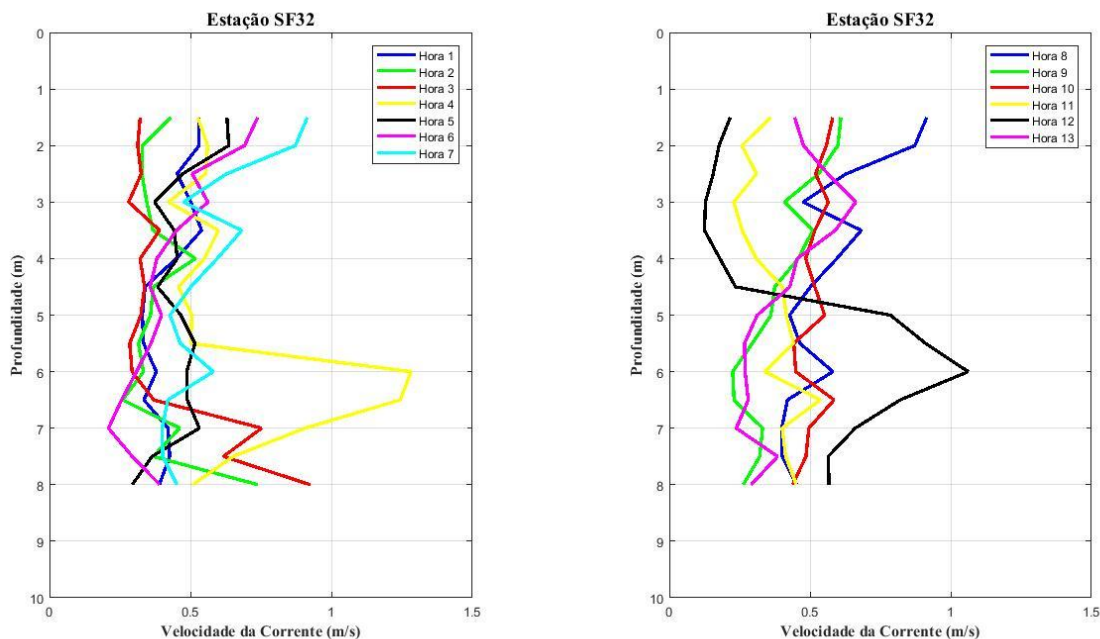
Já a Figura 29 e a Figura 33, apresentam os perfis de velocidade ao longo da coluna d'água para o intervalo horário, ao longo de todo o ciclo de maré, respectivamente para o ponto ESF 32 e ESF 23. Os Perfis horários de velocidades de corrente sugerem uma atenuação das velocidades de corrente ao longo da coluna d'água. As diferentes direções entre o campo vetoriais de corrente de superfície, meio e fundo podem ter relação direta com o campo de velocidade de ventos. A Figura 30, Figura 31, Figura 34 e Figura 35 apresentam os perfis de salinidade e temperaturas, ao longo do ciclo de maré para os dois pontos fixos. Nos dias os quais as medições ocorreram foram registrados incrementos na salinidade para o ponto ESF23 de até 10 psu, valor relativamente alto, diferentemente do observado na campanha anterior.

**Figura 29 - Perfis verticais de velocidade de corrente na estação fixa ESF 32. Campanha 20 - 04/04/2018.**

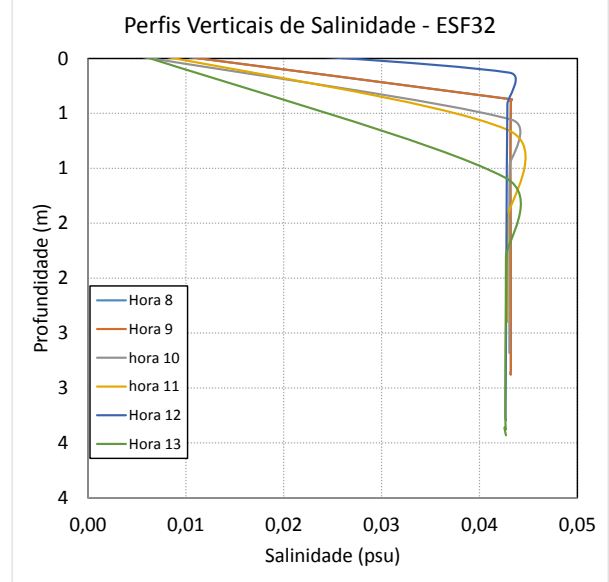
A variação horária de salinidade ao longo da coluna de água, para a Campanha 20, estação fixa ESF\_32, é apresentada na Figura 31.

**Figura 31- Perfis verticais de salinidade na estação fixa ESF\_32. Campanha 20 - 04/04/2018. Resolução CONAMA 357/2005 (I - águas doces: águas com salinidade igual ou inferior a 0,5 ‰).**

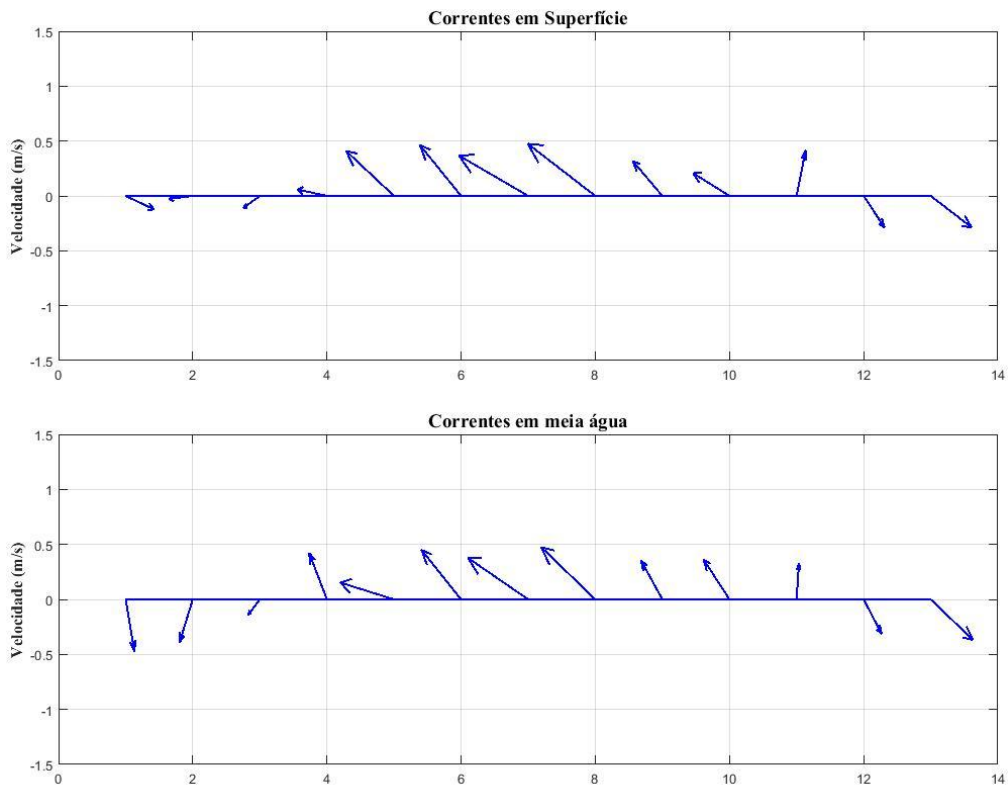
A Figura 28 e a Figura 32 apresentam os diagramas de vetores das correntes em superfície, meia água e fundo. Nestas, fica evidente que as maiores velocidades, para ambos os pontos, ocorrem no instante de meia maré e com velocidades máximas próximas a 1m/s, tal como na primeira campanha.

Figura 32 - Diagrama de vetores das correntes em superfície, meia água e fundo para a estação fixa ESF 23. Campanha 20 - 03/04/2018.

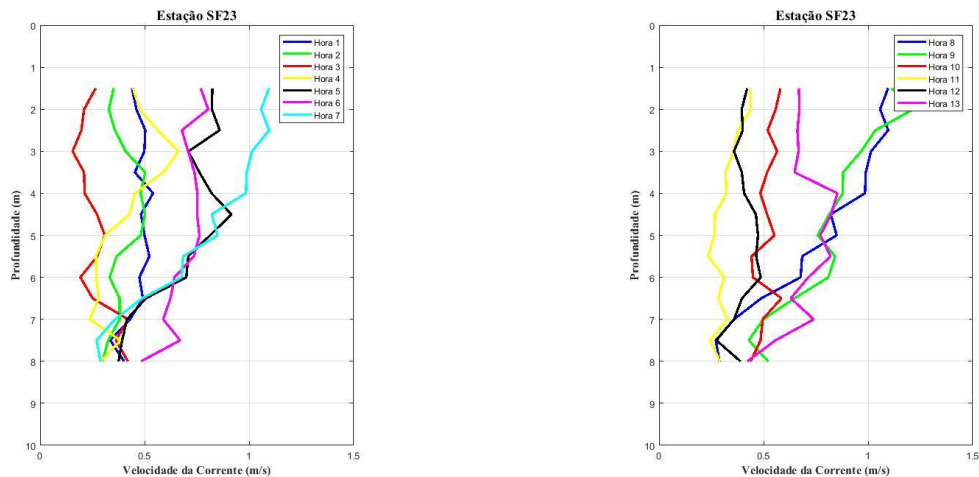
Figura 33 - Perfis verticais de velocidade de corrente na estação fixa ESF 23. Campanha 20 - 03/04/2018.

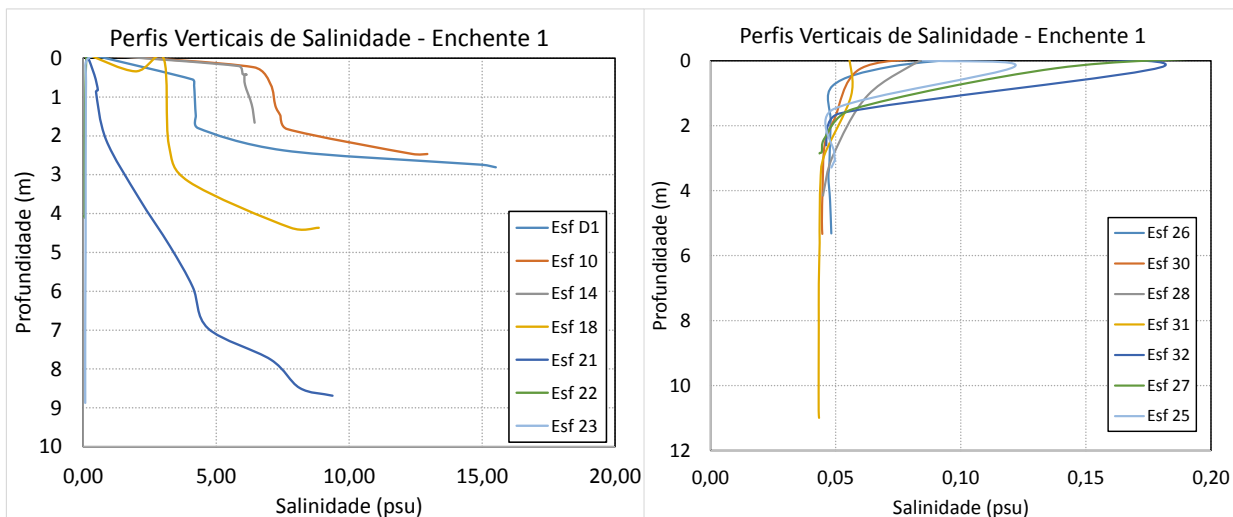
A variação da salinidade ao longo da coluna de água, para a Campanha 20, medição longitudinal, período de enchente 1, é apresentada na Figura 43.

Figura 43 - Perfis verticais de salinidade para as estações amostrais. Campanha 20 - Enchente 1 - 05/04/2018.
