Subprograma de Monitoramento dos Processos Erosivos **RELATÓRIO 03**

**Programa de Monitoramento
do Rio São Francisco Durante
o Período de Vazão Reduzida**

PROGRAMA DE MONITORAMENTO DO RIO SÃO FRANCISCO DURANTE O PERÍODO DE VAZÃO REDUZIDA

SUBPROGRAMA DE MONITORAMENTO DOS PROCESSOS EROSIVOS

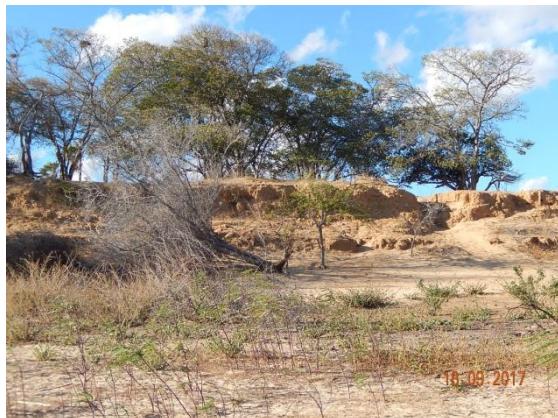
Foto 3 - Vista frontal do talude exposto.

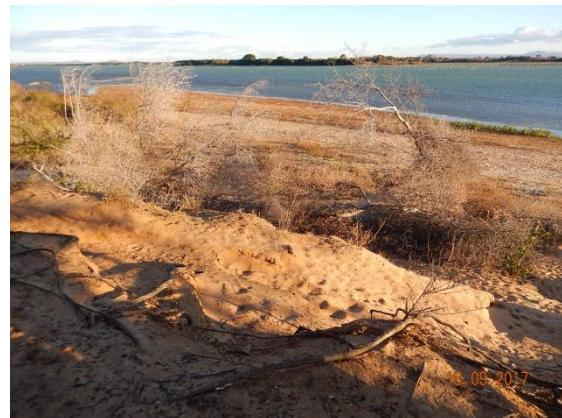
Foto 4 - Vista superior do talude em direção ao rio.

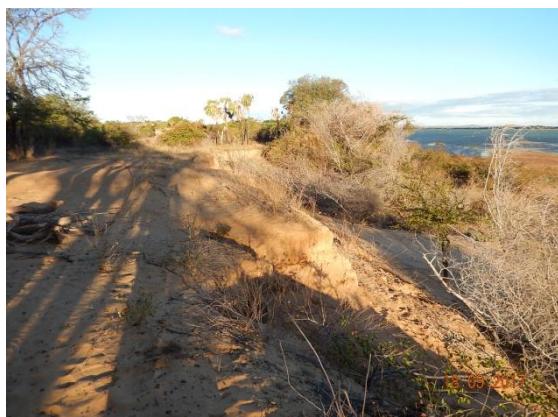
Foto 5 - Vista longitudinal da parte superior do talude.

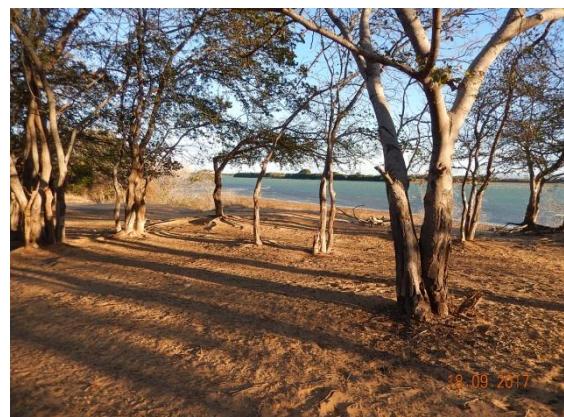
Foto 6 - Vista geral da porção superior do talude com indivíduos arbóreos isolados.

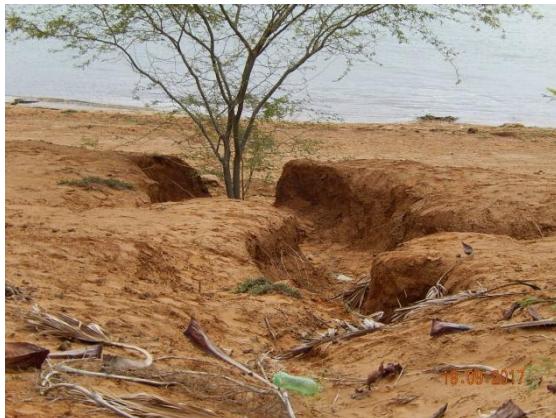
Foto 9 - Feição erosiva que ocorre na área de monitoramento

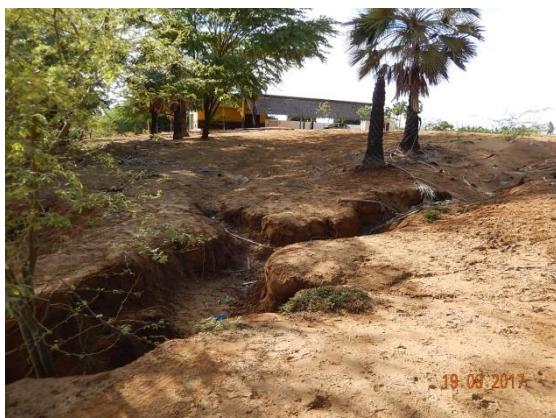
Foto 11-Vista transversal da feição erosiva monitorada.

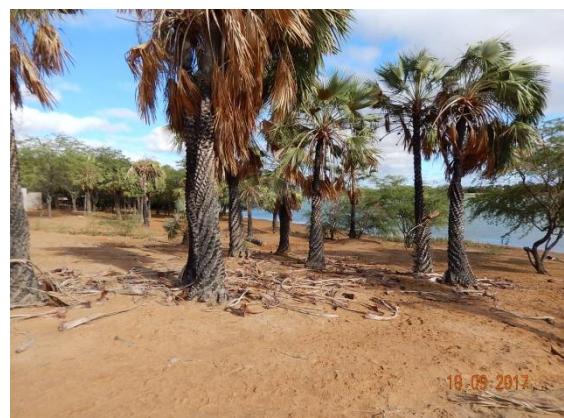
Foto 12 - Vista geral da parte superior do talude com indivíduos arbóreos isolados.

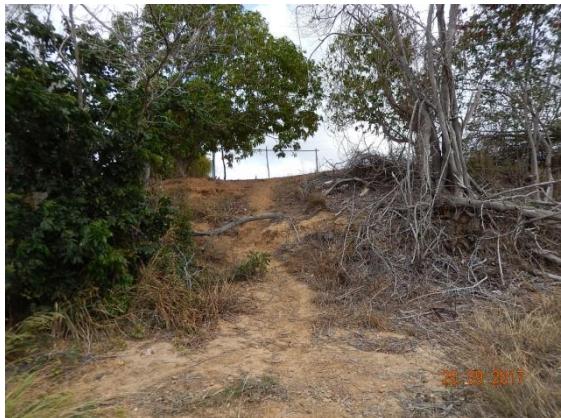
Foto 13 - Vista geral do talude.

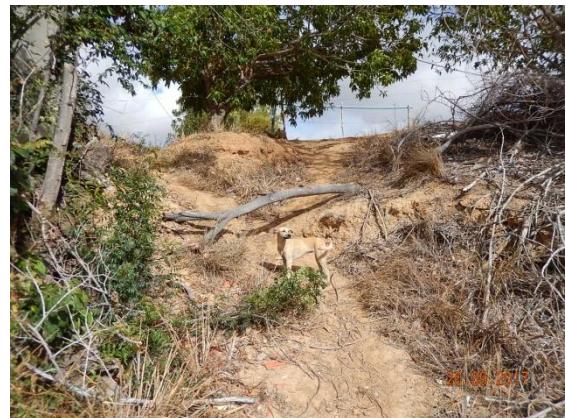
Foto 14 - Detalhe da porção frontal do talude.

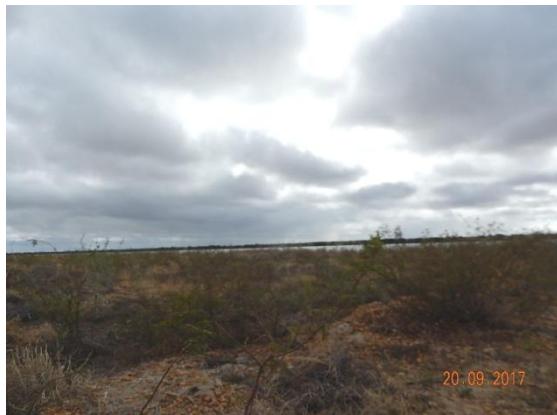
Foto 15 - Vista geral de a área monitorada partir da base do talude na direção da margem do rio.

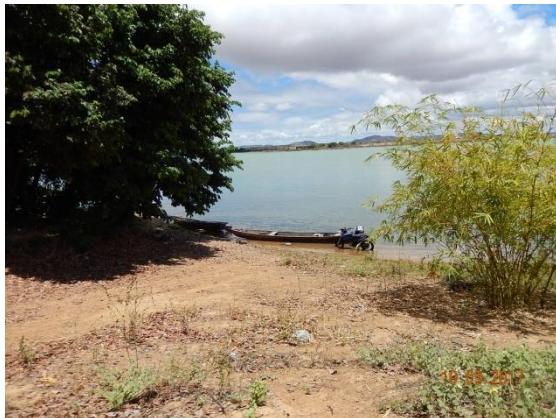
Foto 18 - Parte superior do talude em direção ao rio.

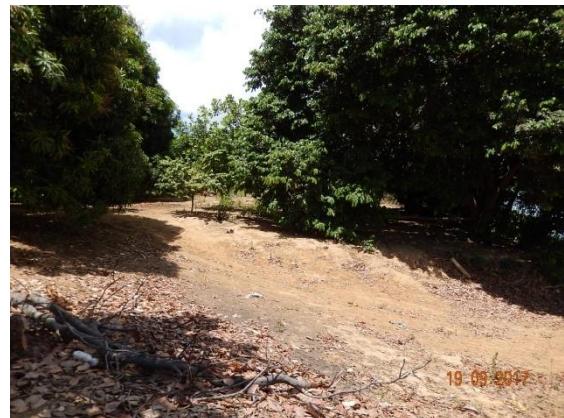
Foto 19 - Vista transversal da área monitorada.

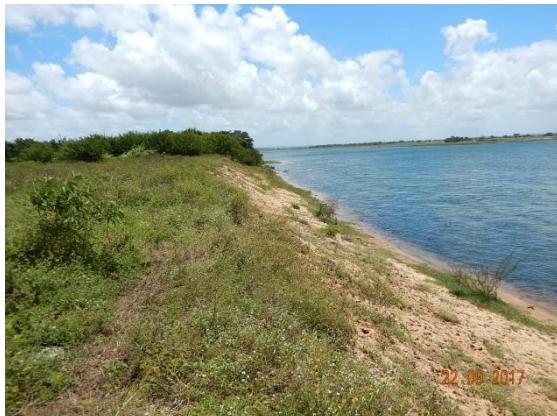
Foto 23 - Perfil longitudinal do talude.

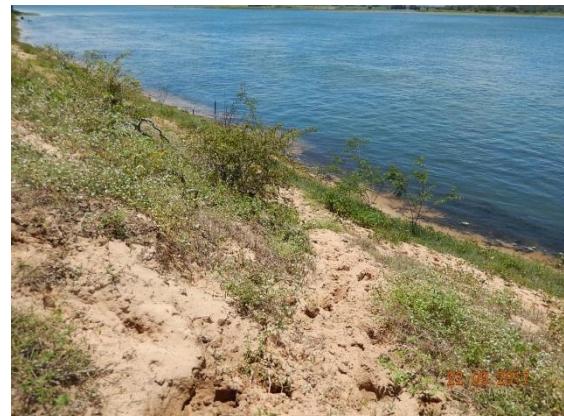
Foto 24 - Intenso pisoteamento do solo causado pela passagem recorrente de animais.

Na área em apreço foi verificada a ocorrência de processo erosivo ativo; substrato é francamente arenoso e altamente friável. O talude está parcialmente coberto por gramíneas. A área é utilizada para pastagem de animais, esta prática provoca o intenso pisoteamento do solo intensificando o desmonte do talude.

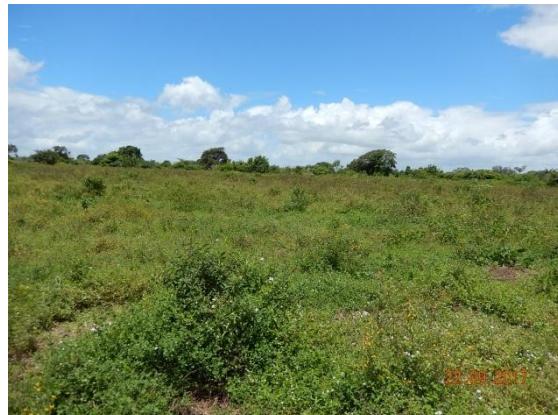
Foto 25 - Vista geral da parte superior do talude com área de pastagem para criação de animais.

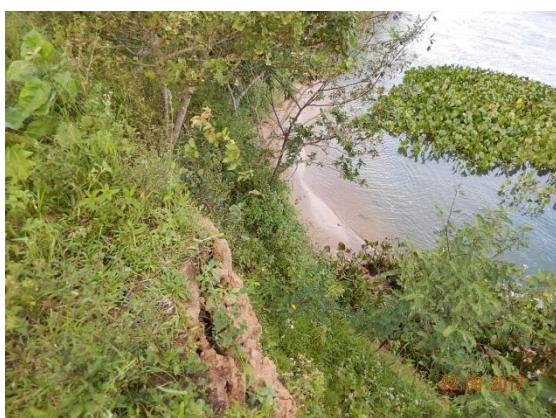
Foto 30 - Detalhe da elevada inclinação do talude e exposição do solo.

Na área em apreço foi verificada a ocorrência de processo erosivo ativo. O substrato é francamente arenoso e altamente friável e o local está parcialmente coberto por gramíneas. Em termos de uso do solo, a área é utilizada como pastagem para a criação de animais, algumas das ravinas que ocorrem no local são oriundas da passagem dos animais até a margem do rio.

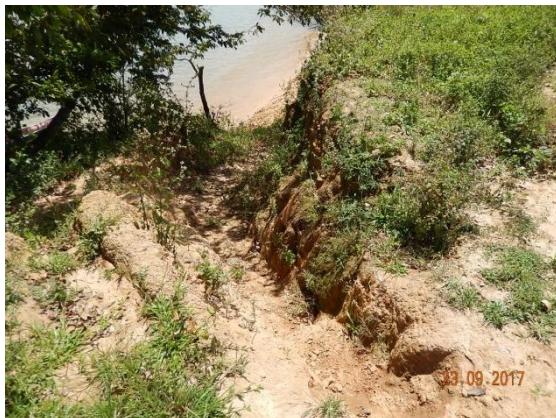
Foto 34 - Vista da superior do talude com detalhe para a feição erosiva oriunda principalmente por ação antrópica.

Na área em questão há ocorrência de processo erosivo ativo. O talude inclinado associado à litologia arenosa e parcialmente coberta por gramíneas é suscetível à implantação e programação desses processos. Em termos de uso e ocupação do solo, a área é utilizada para cultivo e a atividade antrópica no local é intensa, contribuindo para gerar algumas feições erosivas.

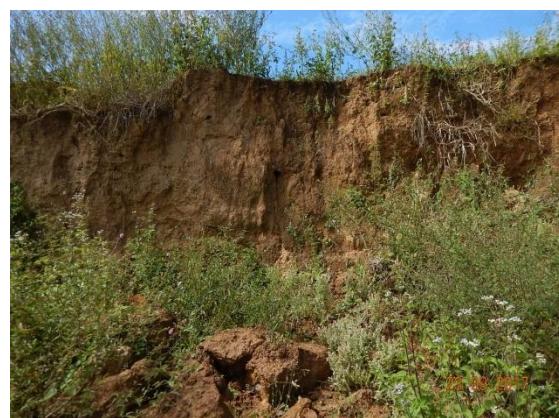
Foto 37- Detalhe da porção frontal do talude erodida.

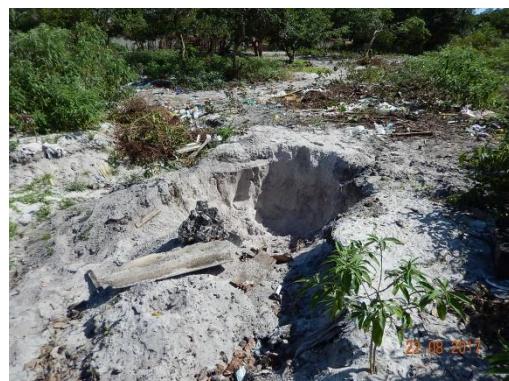
Foto 42 - Remoção de material por intervenção antrópica.

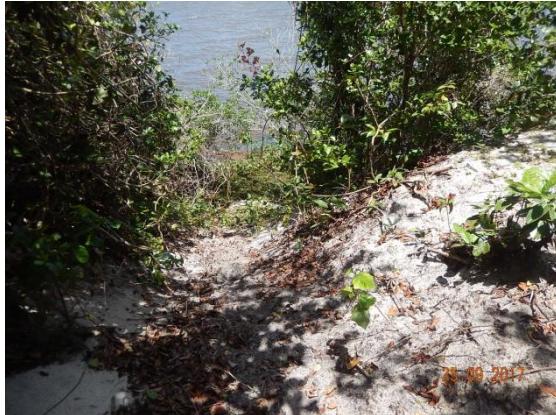
Foto 45 - Feição erosiva existente no local.

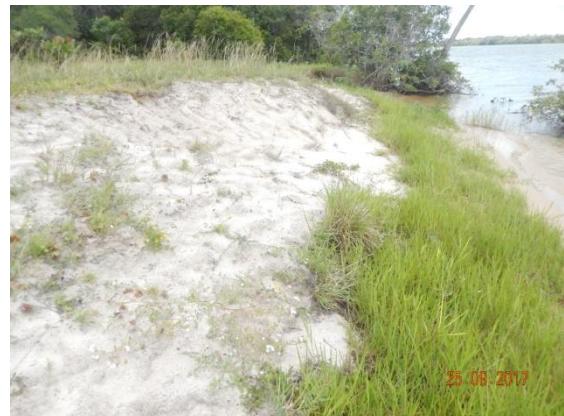
Foto 50 - Detalhe do talude erodido.

Na área em apreço foi verificada a ocorrência de processo erosivo ativo, o substrato é francamente arenoso e altamente friável e o talude está parcialmente coberto por gramíneas. A área é utilizada para pastagem de animais e cultivo de coco.

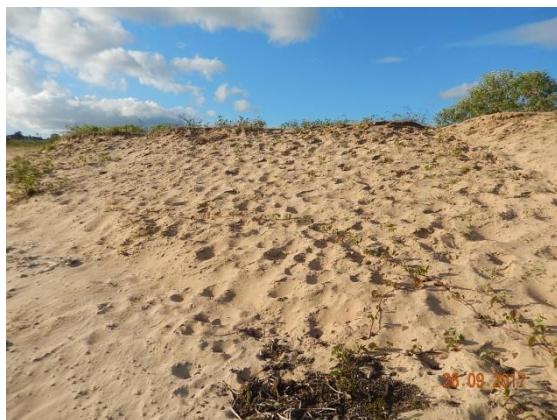
Foto 56-Talude exposto com intenso pisoteamento de animais.

Na área em questão há ocorrência de processo erosivo ativo. A litologia é arenosa, o talude marginal é afetado principalmente pelo solapamento da base ocasionado pela ação das ondas. A erosão eólica também é significativa e causa o transporte dos sedimentos inconsolidados. Em termos de uso e ocupação do solo, a área também é utilizada para a criação de animais e o intenso pisoteamento intensifica e erosão.

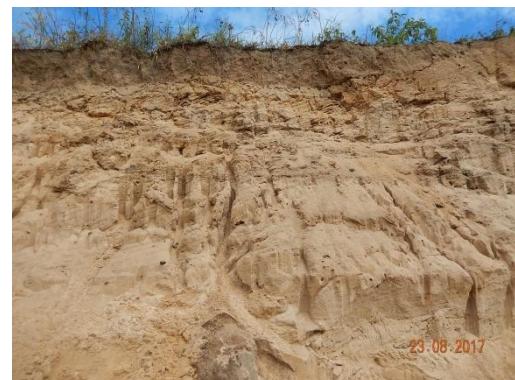
Foto 60 - Vista frontal do talude com destaque para o ativo desmoronamento da crista.

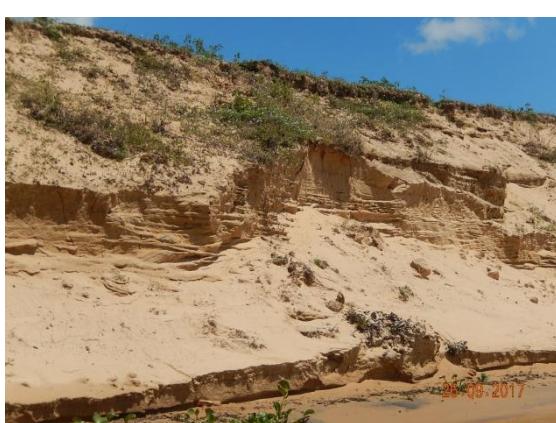
Foto 66 - Vista geral do intenso processo erosivo que ocorre na base do talude devido a ação das ondas.

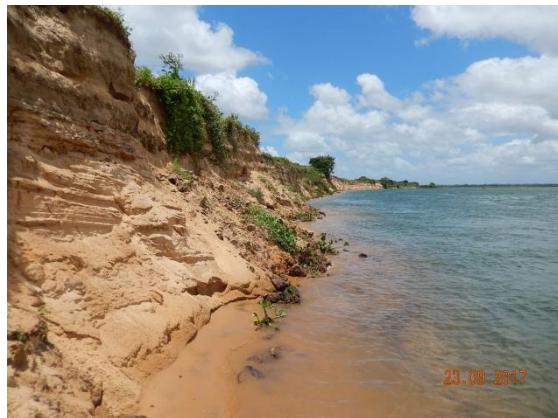
Foto 70 - Perfil longitudinal das paredes do talude com destaque para a elevada inclinação.

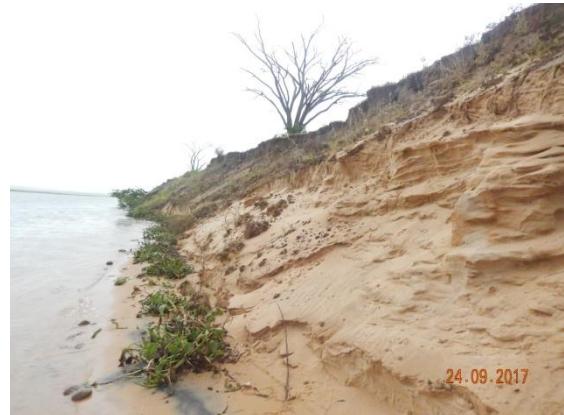
Foto 76 - Desmoronamento da base.

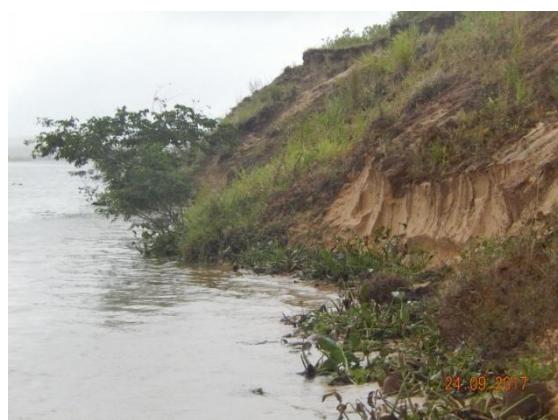
Foto 77 - Solapamento da base do talude em função da ação das ondas.
