**Subprograma de  
Monitoramento dos  
Processos Erosivos  
RELATÓRIO 06**

**Programa de Monitoramento  
do Rio São Francisco Durante  
o Período de Vazão Reduzida**

**OSA 2015-088**

**Dezembro de 2017**

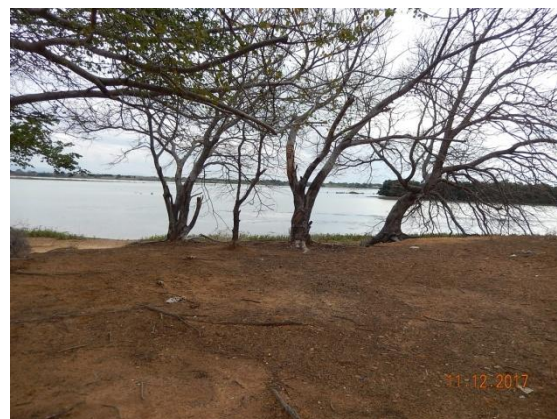
**Foto 4 - Vista superior do talude em direção ao rio.**

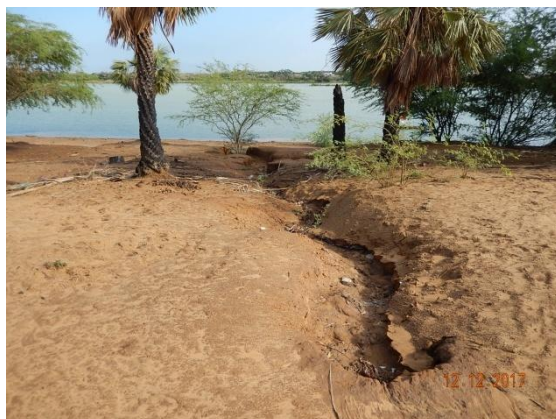
**Foto 9 - Feição erosiva que ocorre na área de monitoramento.**

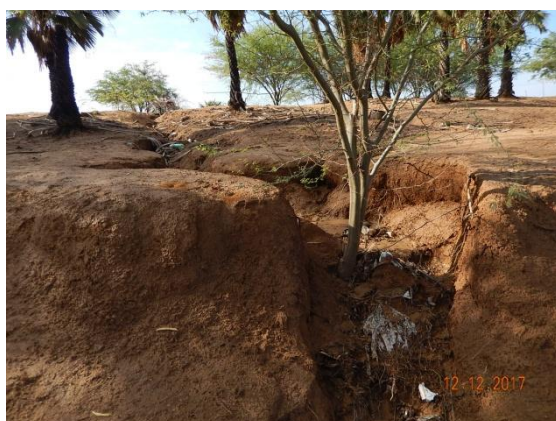
**Foto 11 - Vista transversal da feição erosiva monitorada.**

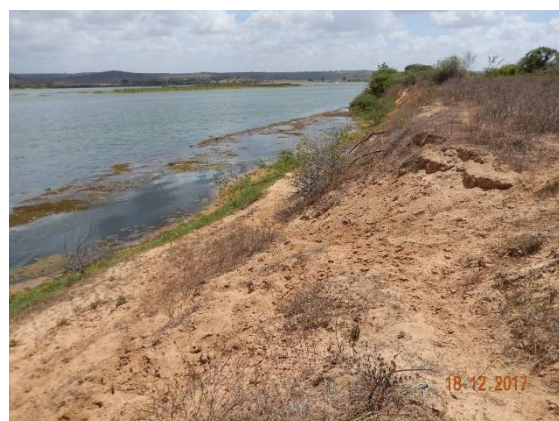
**Foto 24 - Intenso pisoteamento do solo causado pela passagem recorrente de animais.**

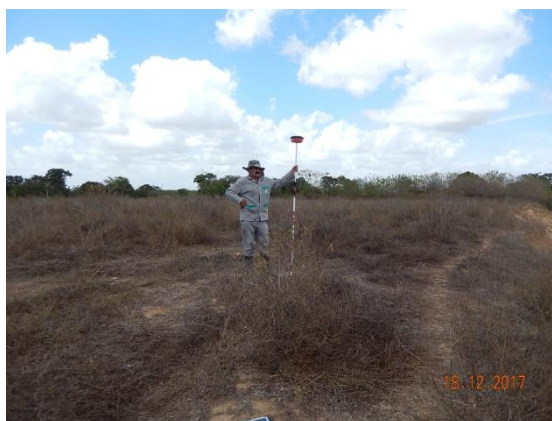
**Foto 25 - Vista geral da parte superior do talude com área de pastagem para criação de animais.**

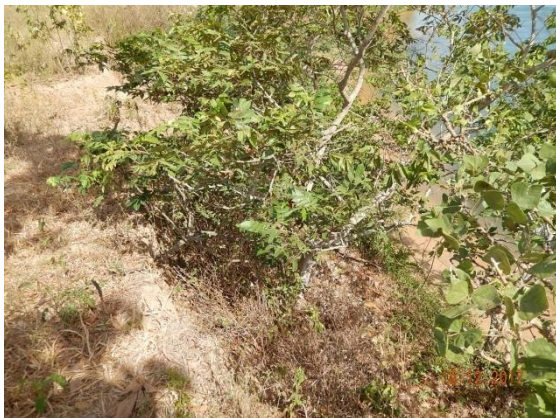
**Foto 30 - Detalhe da elevada inclinação do talude e exposição do solo.**

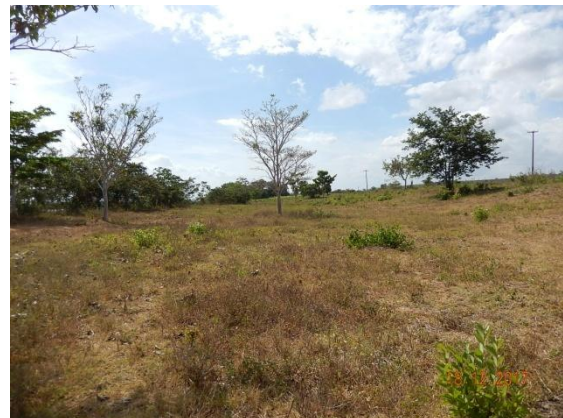
**Foto 31 - Parte superior do talude utilizada com área de pastagem para criação de animais.**

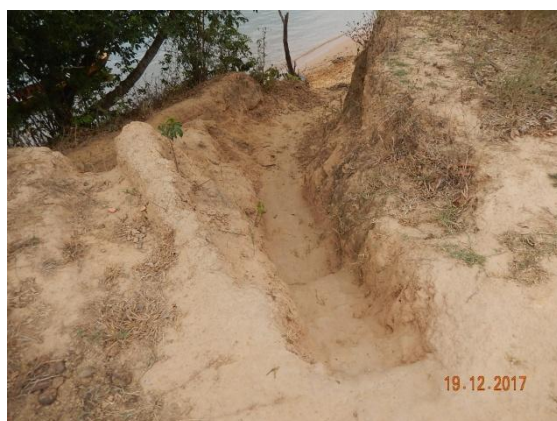
**Foto 34 - Vista da superior do talude com detalhe para a feição erosiva oriunda principalmente por ação antrópica.**

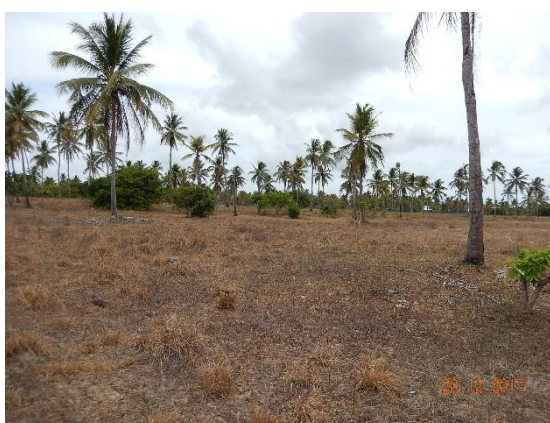
**Foto 51 - Vista geral da parte superior do talude utilizada com área de cultivo de coqueiros e pastagem para criação de animais.**

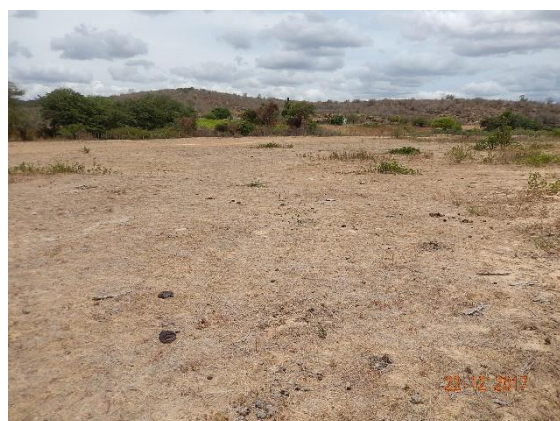
**Foto 55 - Vista da porção superior da  
área monitorada.**

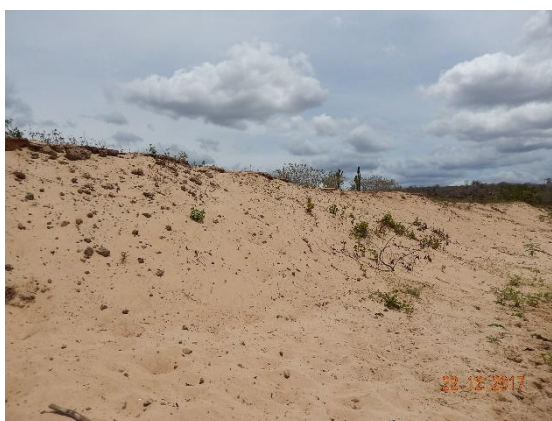
**Foto 56 - Talude exposto com intenso pisoteamento de animais.**

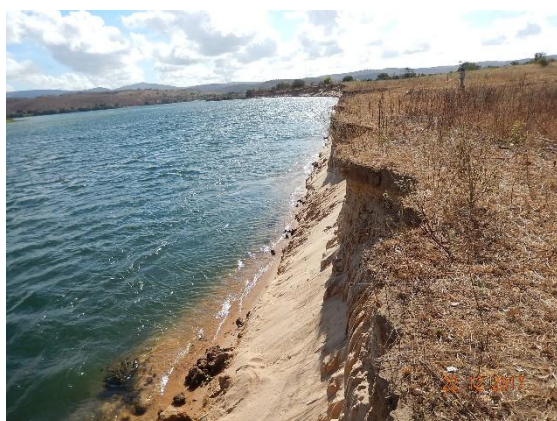
**Foto 59 - Perfil do talude monitorado.**

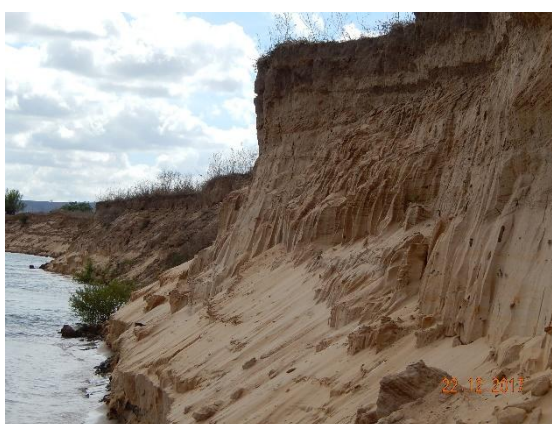
**Foto 61 - Detalhe do intenso processo erosivo e acentuada inclinação do talude.**

Na área em apreço ocorre intenso processo erosivo que se instala sobre o substrato francamente arenoso e altamente friável. A erosão do talude marginal se propaga principalmente em função do solapamento da base do talude pela ação das ondas. O topo do talude está exposto sem cobertura vegetal.

Em relação à campanha anterior foi identificado evolução no processo erosivo no local monitorado. Não ocorreu alteração na cota de topo do talude, porem foi identificado erosão de 0,5cm do topo e da base do talude, a inclinação do talude manteve-se inalterada assim como o nível da água.

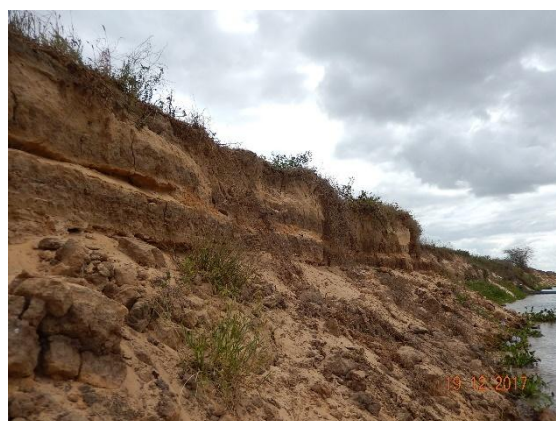
**Foto 71 - Intenso processo de erosão com destaque para o desmoronamento de parte do talude.**

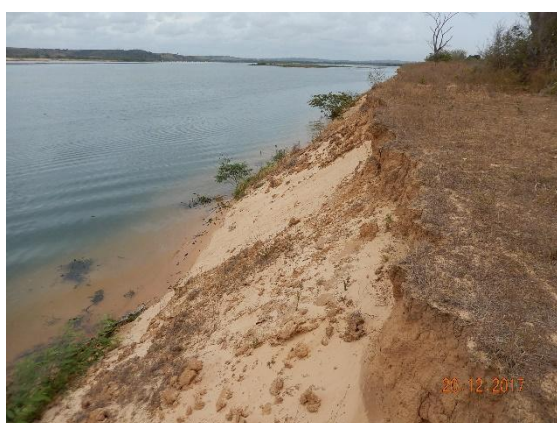
**Foto 75 - Perfil longitudinal do topo do talude.**

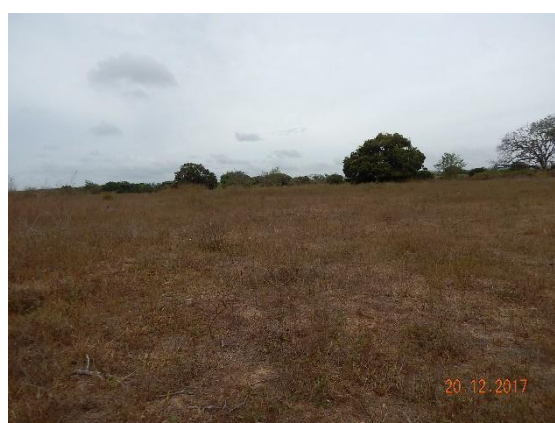
**Foto 76 - Vista do topo do talude.**
