**Subprograma de  
Monitoramento dos  
Processos Erosivos  
RELATÓRIO 08**

**Programa de Monitoramento  
do Rio São Francisco Durante  
o Período de Vazão Reduzida**

Fevereiro de 2018

*Preparado para:*  
**COMPANHIA HIDRO ELÉTRICA DO SÃO FRANCISCO - CHESF**  
*Recife - PE*

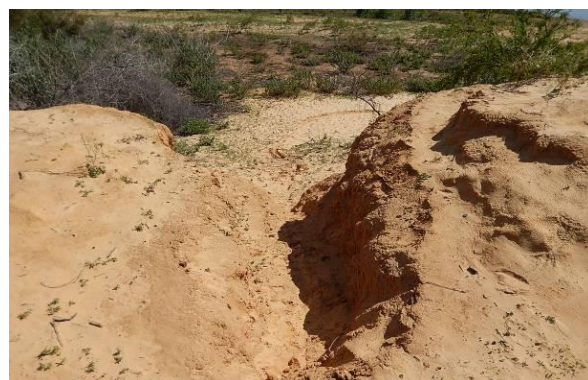
**Foto 4 - Vista superior da feição erosiva que ocorre no talude monitorado.**

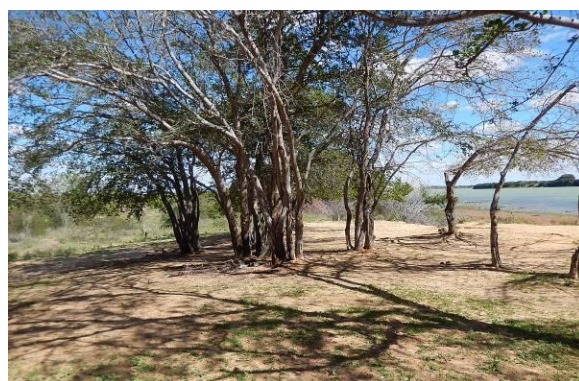
**Foto 6 - Vista geral da porção superior do talude com indivíduos arbóreos isolados.**

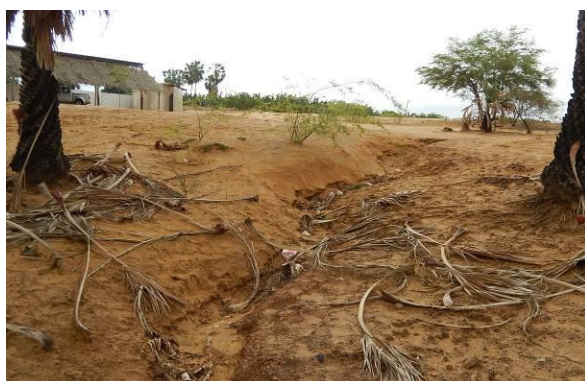
**Foto 9 - Feição erosiva que ocorre na área de monitoramento.**

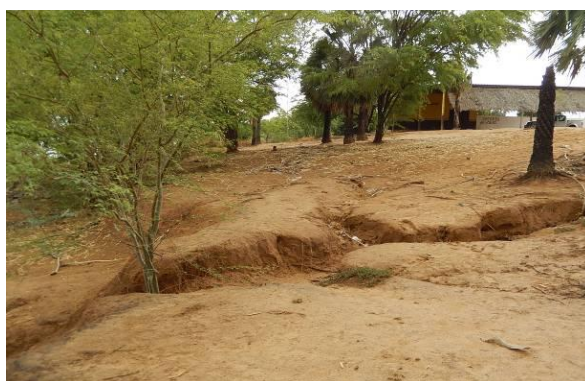
**Foto 11 - Vista transversal da feição erosiva monitorada.**

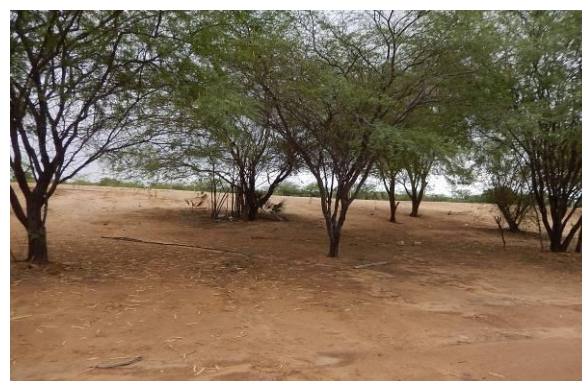
**Foto 12 - Vista geral da parte superior do talude com indivíduos arbóreos isolados.**

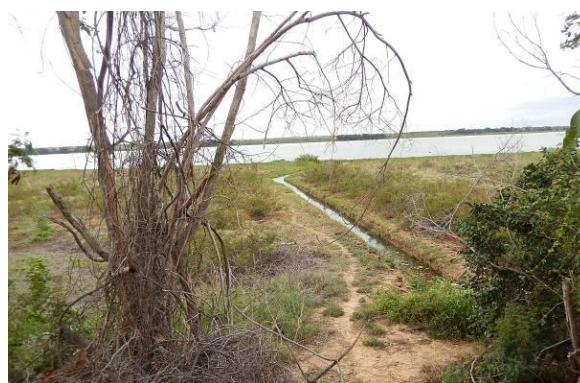
**Foto 16 - Vista superior do talude em direção ao rio.**

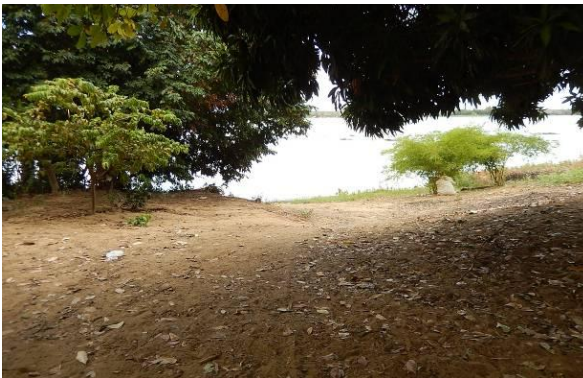
**Foto 19 - Parte superior do talude em direção ao rio.**

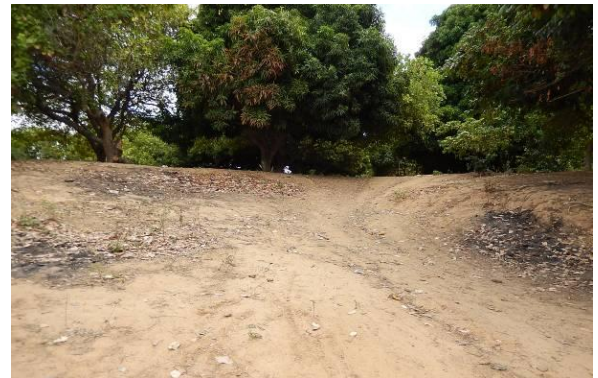
**Foto 20 - Vista da porção frontal da área monitorada.**

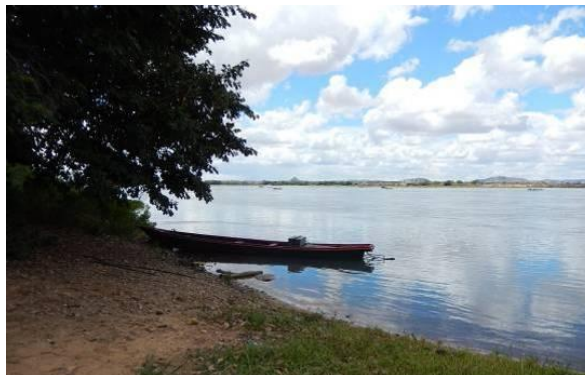
**Foto 21 - Vista transversal do talude da margem do rio.**

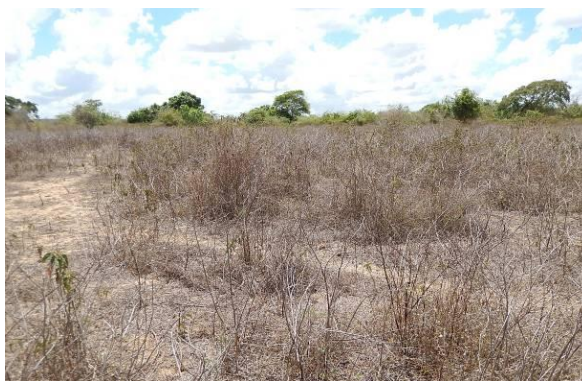
**Foto 26 - Vista geral da parte superior do talude com área de pastagem para criação de animais.**

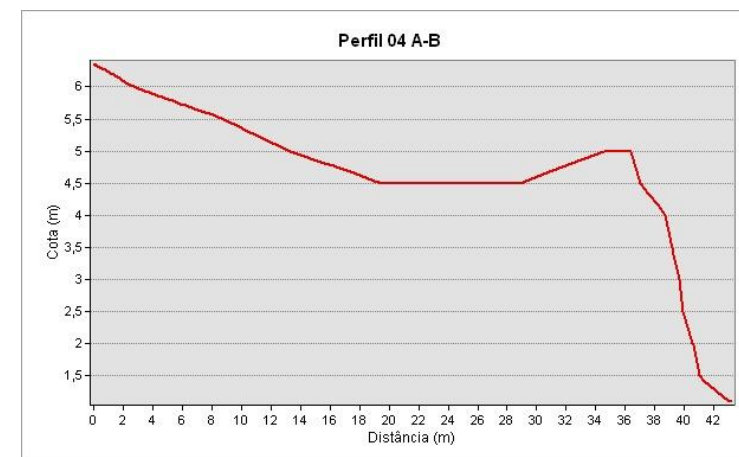
**Figura 20 - Perfis de elevação gerados a partir modelo numérico de terreno da área de monitoramento 4.3A.**

A partir da geração do modelo digital de terreno da área, foram obtidos os parâmetros morfométricos relacionados no Quadro 20. Ainda, a partir deste mesmo MNT foram produzidas as curvas de nível com equidistância vertical de 0,5m que ocorrem no local e projetados perfis de elevação transversais para avaliação da morfodinâmica da área de interesse (Figura 20).

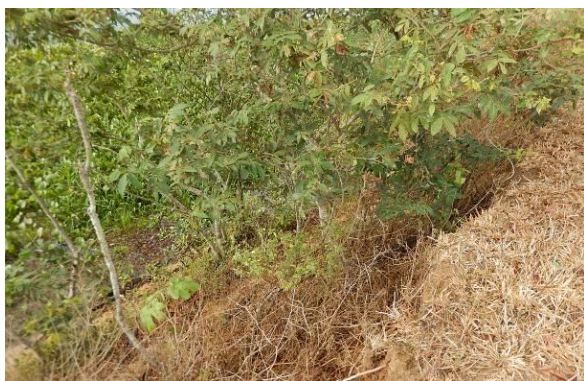
**Foto 31 - Detalhe da elevada inclinação do talude e exposição do solo.**

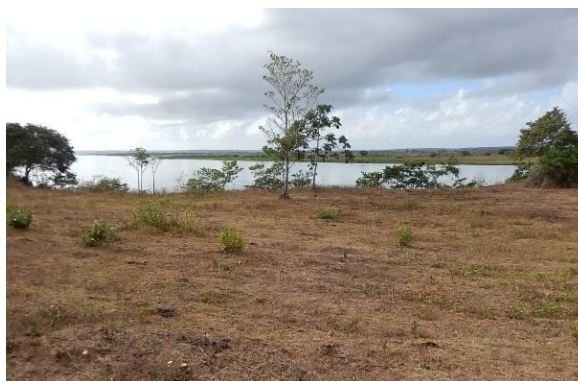
**Foto 32 - Parte superior do talude utilizada com área de pastagem.**

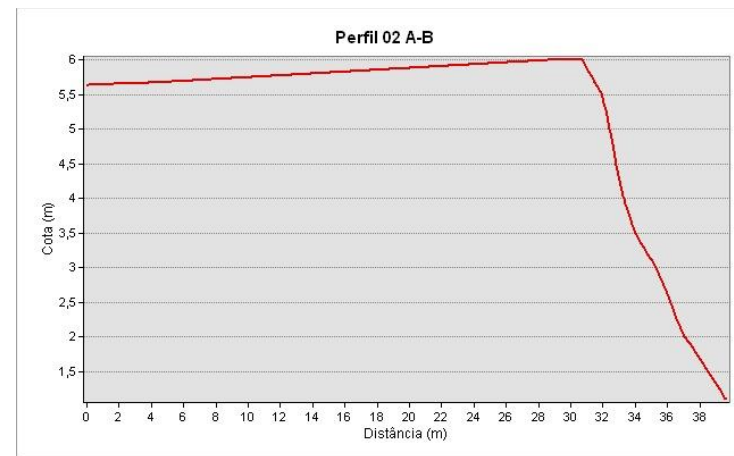
**Figura 23 - Perfis de elevação gerados a partir modelo numérico de terreno da área de monitoramento 4.3B.**

A partir da geração do modelo digital de terreno da área, foram obtidos os parâmetros morfométricos relacionados no Quadro 23. Ainda, a partir deste mesmo MNT foram produzidas as curvas de nível com equidistância vertical de 0,5m que ocorrem no local e projetados perfis de elevação transversais para avaliação da morfodinâmica da área de interesse (Figura 23).

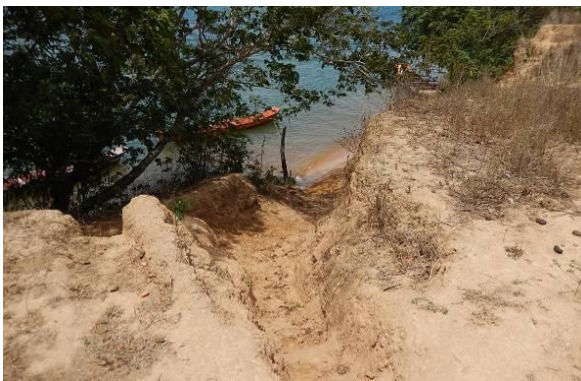
**Foto 35 - Vista do talude com detalhe para a feição erosiva oriunda principalmente por ação antrópica.**

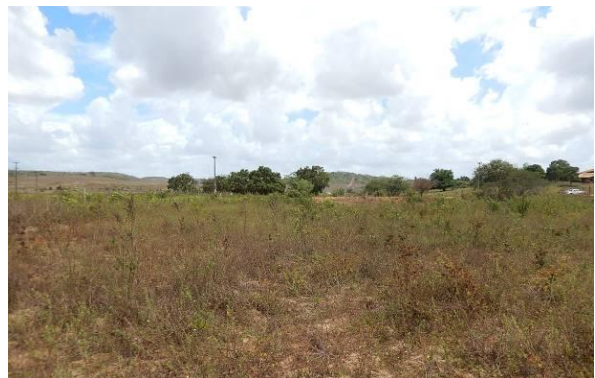
**Foto 38 - Vista geral da área no topo do talude.**

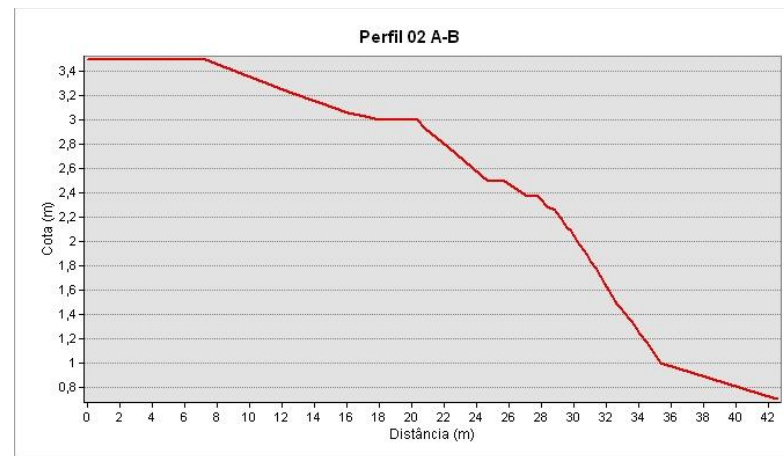
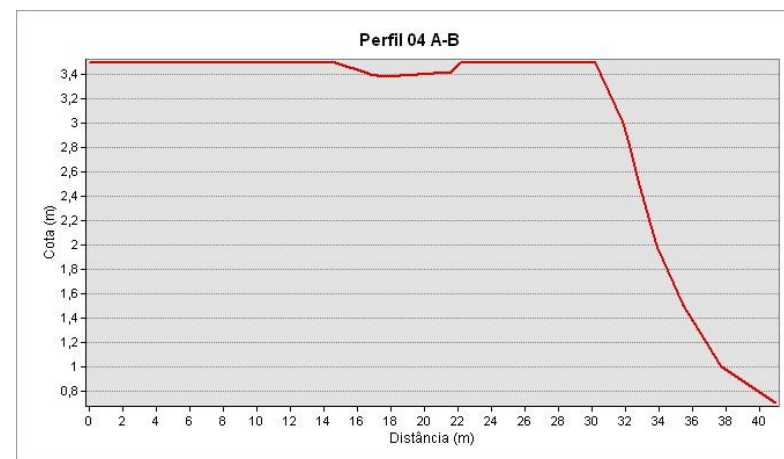
**Figura 26 - Perfis de elevação gerados a partir modelo numérico de terreno da área de monitoramento 5.1A.**

A partir da geração do modelo digital de terreno da área, foram obtidos os parâmetros morfométricos relacionados no Quadro 26. Ainda, a partir deste mesmo MNT foram produzidas as curvas de nível com equidistância vertical de 0,5m que ocorrem no local e projetados perfis de elevação transversais para avaliação da morfodinâmica da área de interesse (Figura 26).

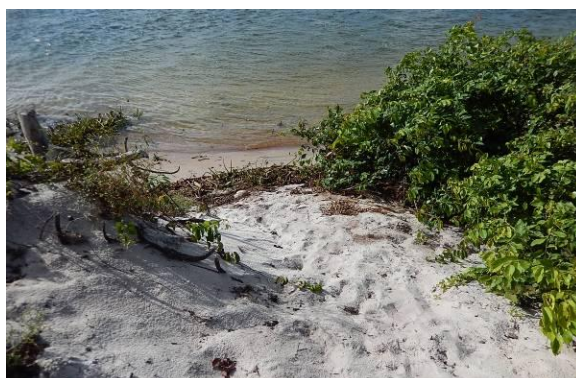
**Foto 43 - Vista do topo do talude em direção ao rio.**

A área é objeto de processo erosivo ativo; a litologia é arenosa e encontra-se totalmente exposta, com intensa atividade antrópica e disposição de resíduos domiciliares. No local ocorre a retirada de material arenoso, formando as cavas que são preenchidas por resíduos.

Em relação à campanha anterior não foi identificado evolução do processo erosivo no local monitorado. As cotas de topo e base e a inclinação do talude mantiveram-se inalterados. Em relação ao nível da água este manteve na mesma cota da campanha anterior.

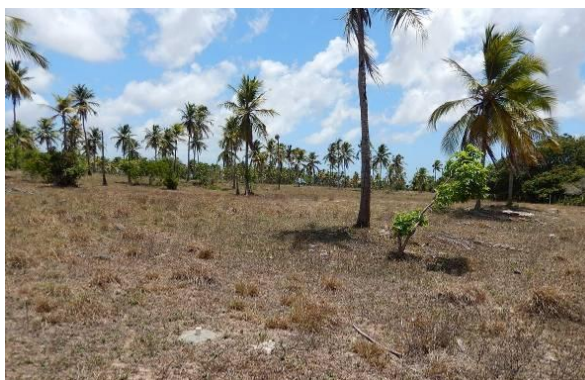
**Foto 52 - Vista geral da parte superior do talude utilizada com área de cultivo de coqueiros e pastagem para criação de animais.**

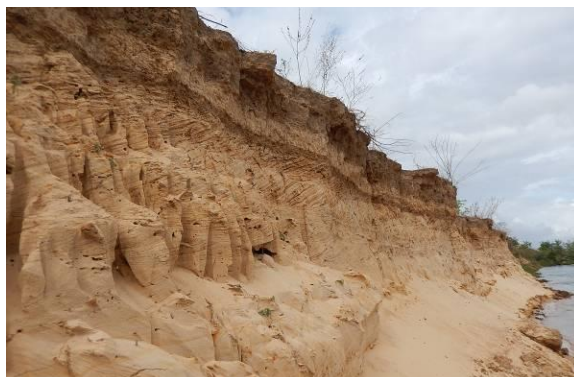
**Foto 62 - Detalhe do intenso processo erosivo e acentuada inclinação do talude.**

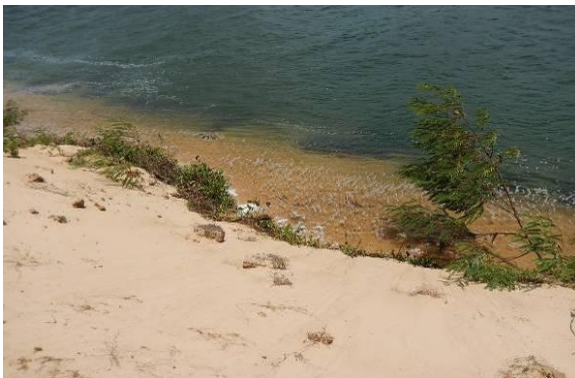
**Foto 67 - Vista do topo do talude em direção ao rio.**
