**Subprograma de  
Monitoramento dos  
Processos Erosivos  
RELATÓRIO 02**

**Programa de Monitoramento  
do Rio São Francisco Durante  
o Período de Vazão Reduzida**

**Chesf**  
COMPANHIA HIDRO ELÉTRICA  
DO SÃO FRANCISCO

Setembro de 2017

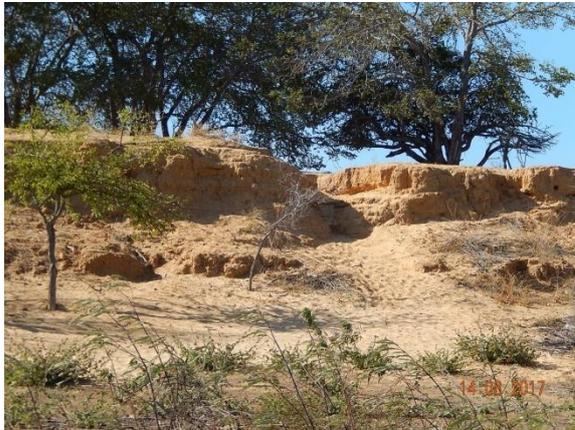
**Foto 3 - Vista frontal do talude exposto.**

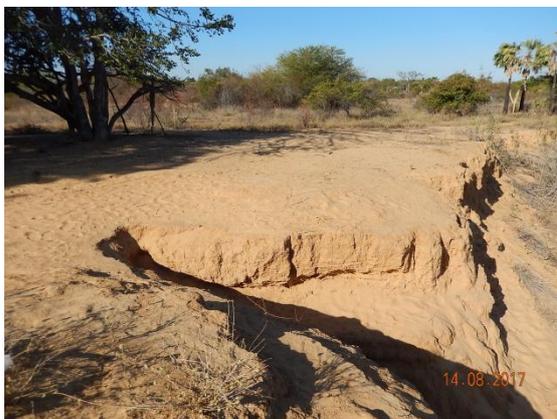
**Foto 5 - Vista longitudinal da parte superior do talude.**

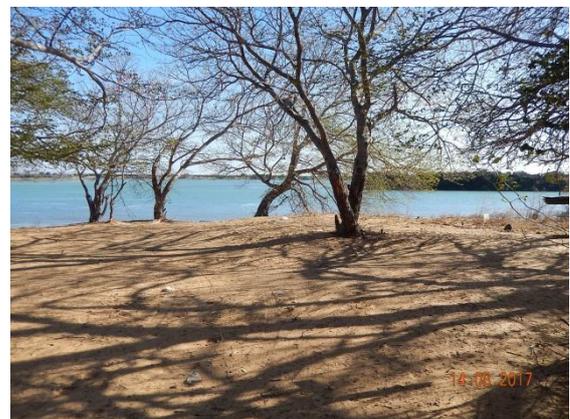
**Foto 6 - Vista geral da parte superior do talude com indivíduos arbóreos isolados.**

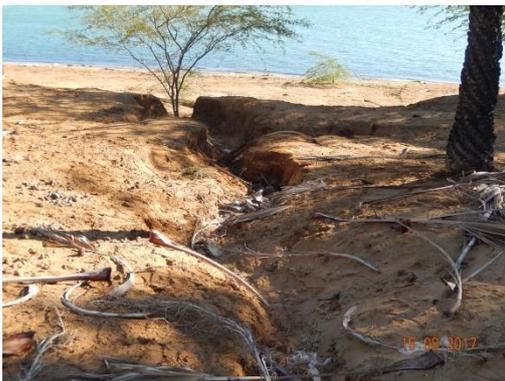
**Foto 9 - Feição erosiva que ocorre na área de monitoramento**

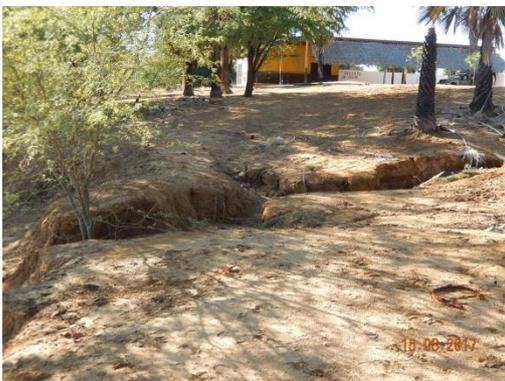
**Foto 11 - Perfil transversal do topo do talude.**

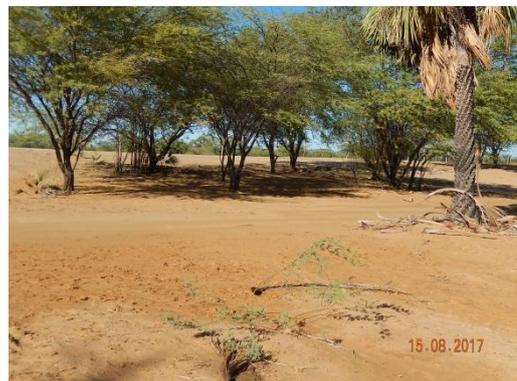
**Foto 12 - Vista geral da parte superior do talude com indivíduos arbóreos isolados.**

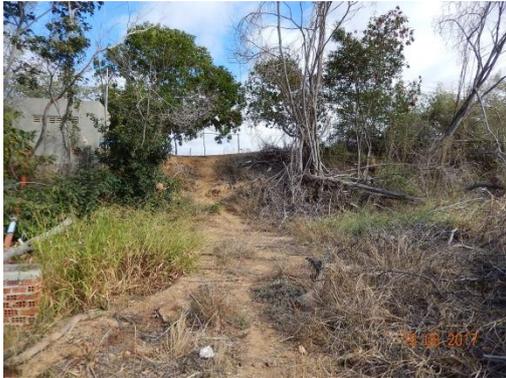
**Foto 13 - Vista geral do talude**

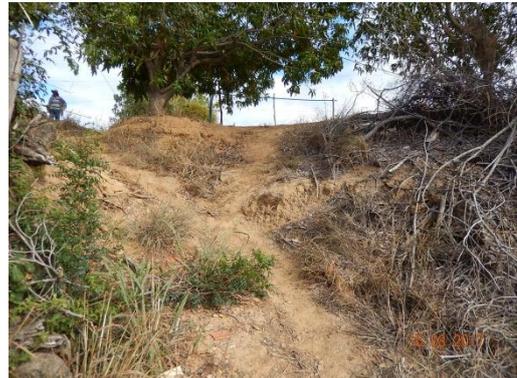
**Foto 14 - Detalhe da porção frontal do talude**

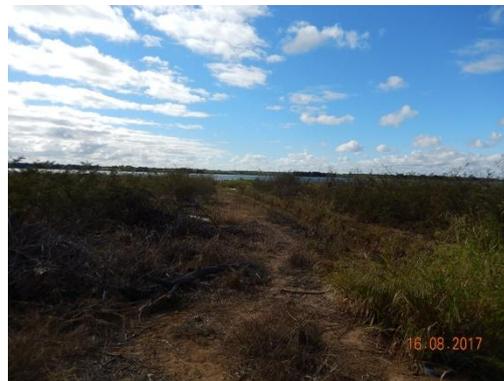
**Foto 15 - Vista geral de a área monitorada partir da base do talude na direção da margem do rio.**

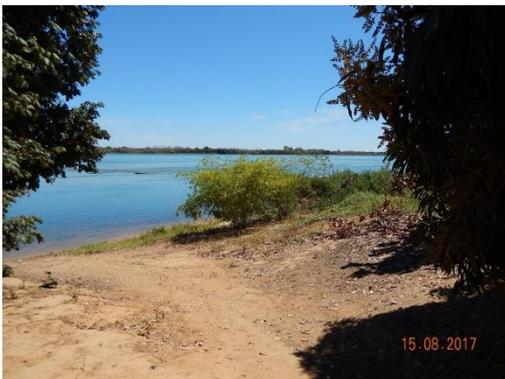
**Foto 18 - Parte superior do talude.**

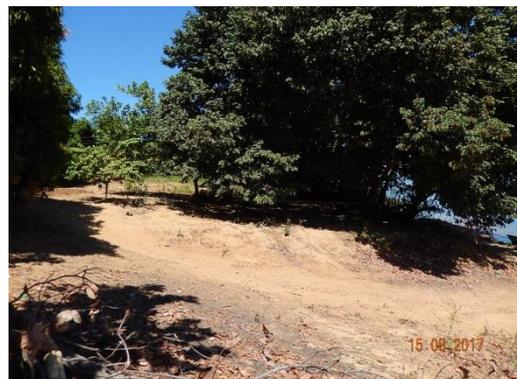
**Foto 19 - Vista transversal da área monitorada.**

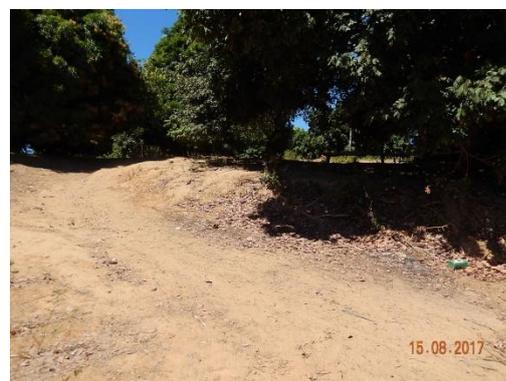
**Foto 20 - Vista frontal do talude.**

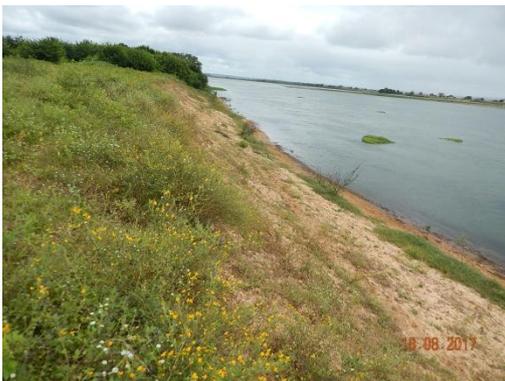
**Foto 23 - Perfil longitudinal do talude.**

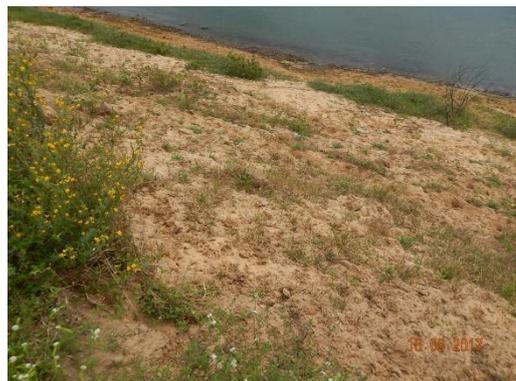
**Foto 24 - Intenso pisoteamento do solo causado pela passagem recorrente de animais.**

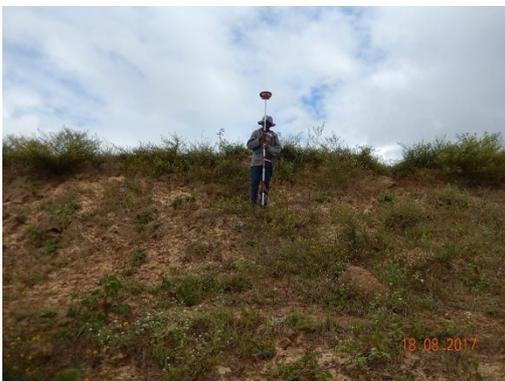
**Foto 25 - Mapeamento realizado no talude monitorado.**

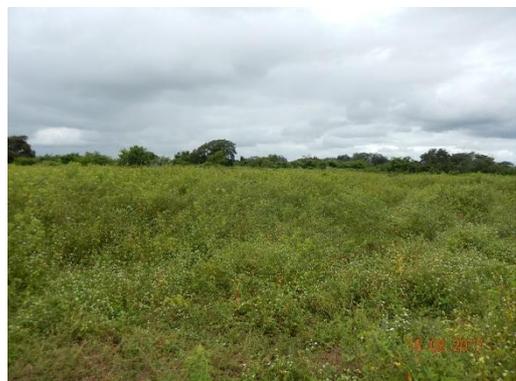
**Foto 26 - Vista geral da parte superior do talude com área de pastagem para criação de animais.**

Na área em apreço foi verificada a ocorrência de processo erosivo ativo; substrato é francamente arenoso e altamente friável. O talude está parcialmente coberto por gramíneas. A área é utilizada para pastagem de animais, esta prática provoca o intenso pisoteamento do solo intensificando o desmonte do talude.

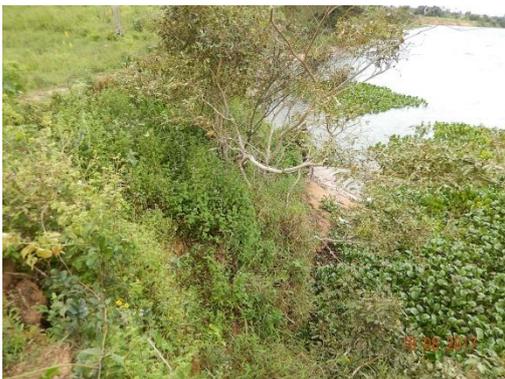
**Foto 29 - Perfil longitudinal do talude.**

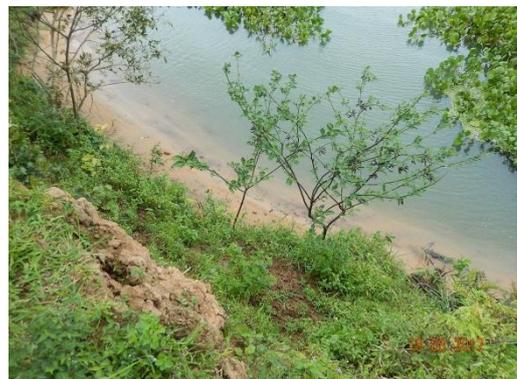
**Foto 30 - Vista superior do talude.**

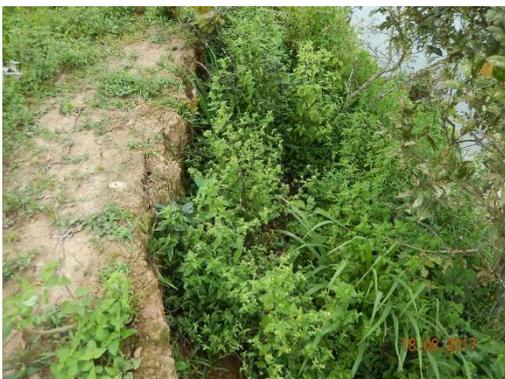
**Foto 31 - Detalhe da elevada inclinação do talude e exposição do solo.**

Na área em apreço foi verificada a ocorrência de processo erosivo ativo. O substrato é francamente arenoso e altamente friável e o local está parcialmente coberto por gramíneas.

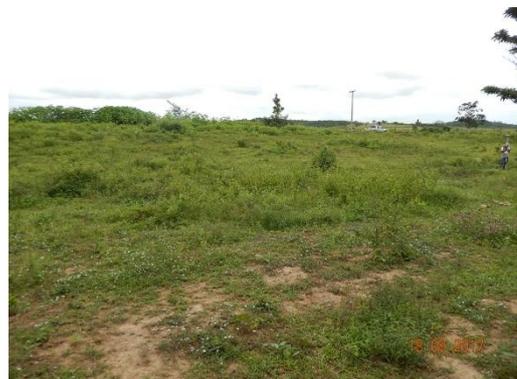
**Foto 32 - Parte superior do talude utilizada com área de pastagem para criação de animais.**

Em termos de uso do solo, a área é utilizada como pastagem para a criação de animais, algumas das ravinas que ocorrem no local são oriundas da passagem dos animais até a margem do rio.

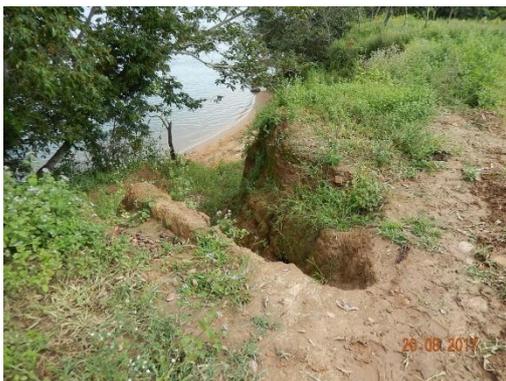
**Foto 35 - Vista da superior do talude com detalhe para a feição erosiva oriunda principalmente por ação antrópica.**

progradação desses processos. Em termos de uso e ocupação do solo, a área é utilizada para cultivo e a atividade antrópica no local é intensa, contribuindo para gerar algumas feições erosivas.

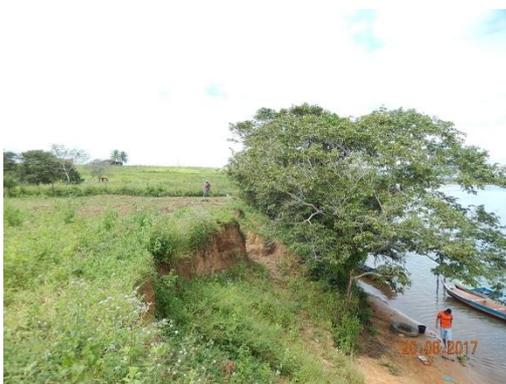
**Foto 37 - Vista longitudinal da parede do talude.**

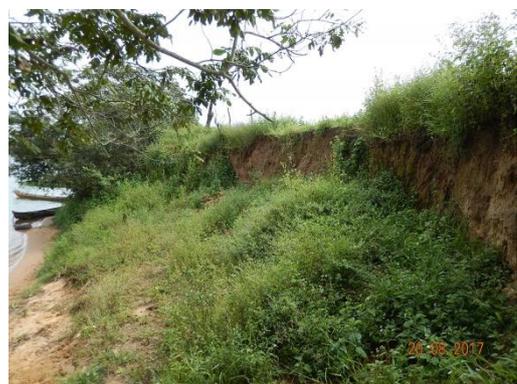
**Foto 38 - Perfil longitudinal da crista do talude.**

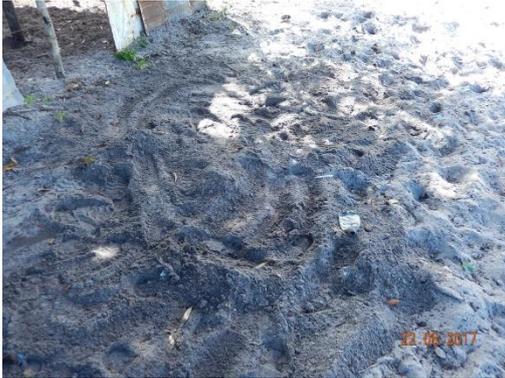
**Foto 39 - Marco topográfico M-01 destruído.**

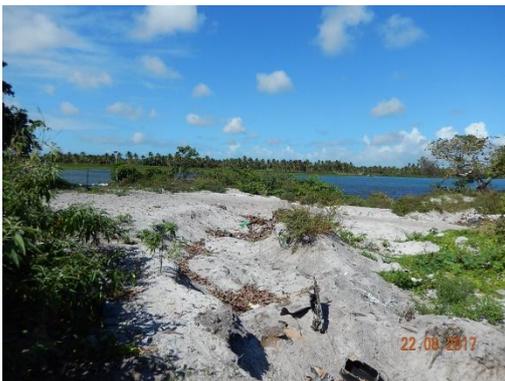
**Foto 41 - Vista superior do talude.**

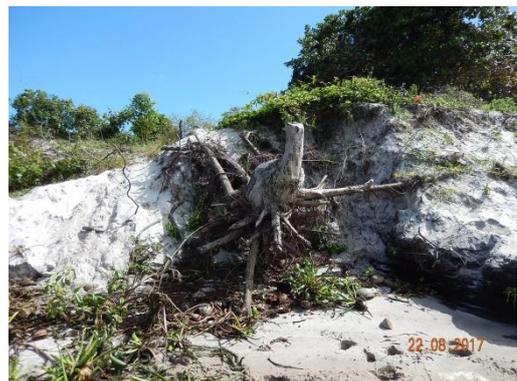
**Foto 42 - Perfil longitudinal do talude.**

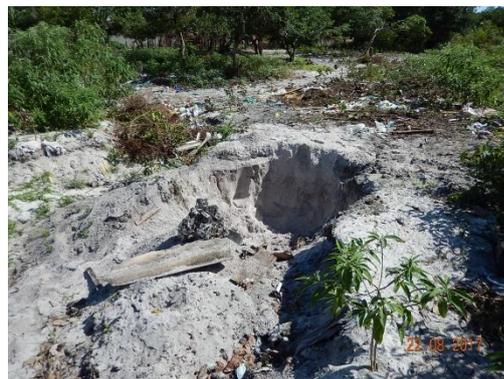
**Foto 43 - Remoção de material por intervenção antrópica.**

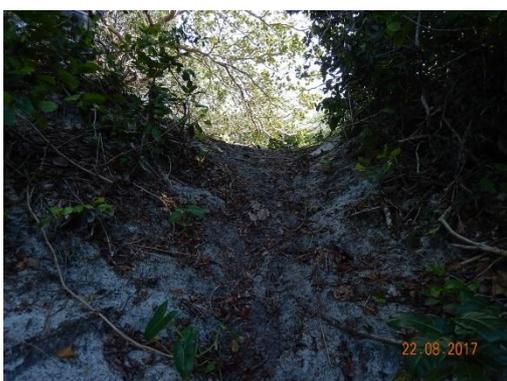
**Foto 46 - Feição erosiva existente no local.**

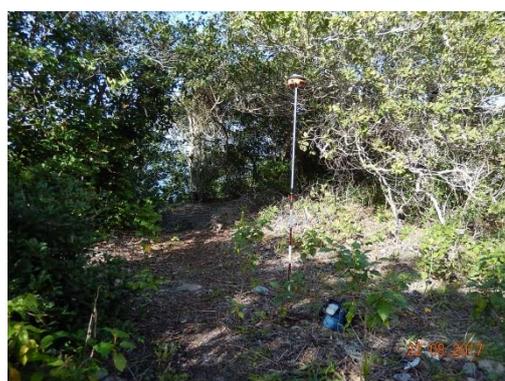
**Foto 47 - Mapeamento realizado na parte superior do talude.**

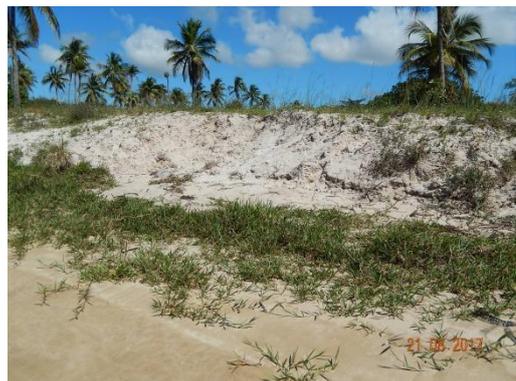
**Foto 51 - Detalhe do talude erodido.**

Na área em apreço foi verificada a ocorrência de processo erosivo ativo, o substrato é francamente arenoso e altamente friável e o talude está parcialmente coberto por

Em relação à campanha anterior não foi identificada evolução significativa do processo erosivo no local monitorado. As cotas de topo e base do talude mantiveram-se inalterados, assim como a cota no nível da água.

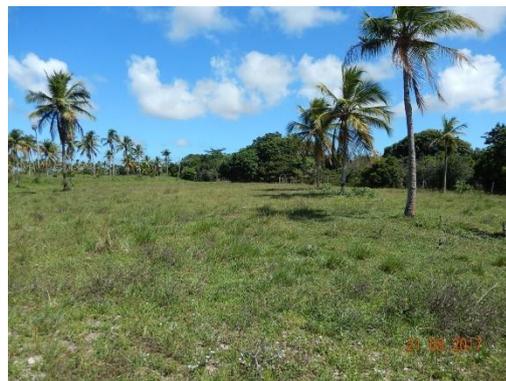
**Foto 52 - Vista geral da parte superior do talude utilizada com área de cultivo de coqueiros e pastagem para criação de animais.**

gramíneas. A área é utilizada para pastagem de animais e cultivo de coco.

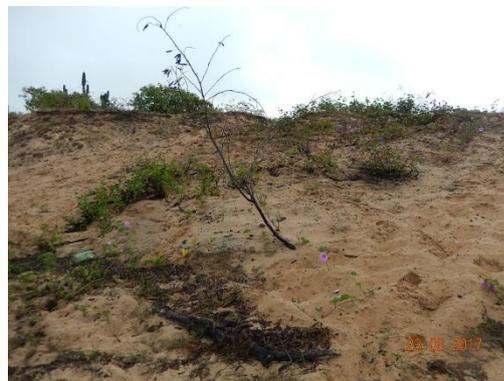
**Foto 57 - Talude exposto com intenso pisoteamento de animais.**

ondas. A erosão eólica também é significativa e causa o transporte dos sedimentos inconsolidados. Em termos de uso e ocupação do solo, a área também é utilizada para a criação de animais e o intenso pisoteamento intensifica a erosão.

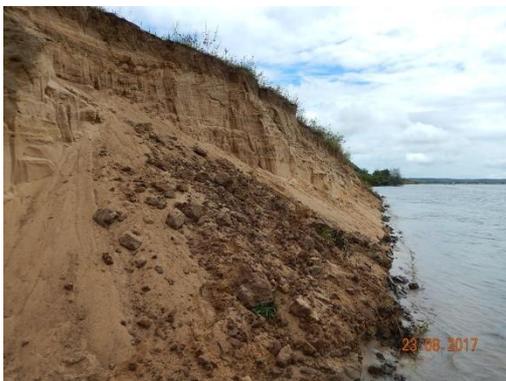
**Foto 62 - Detalhe do intenso processo erosivo e acentuada inclinação do talude.**

Na área em apreço foi verificada a ocorrência de processo erosivo ativo que se instala sobre o substrato francamente arenoso e altamente friável. A erosão do talude marginal se

propaga principalmente em função do solapamento da base do talude pela ação das ondas. O topo do talude é coberto por gramíneas.

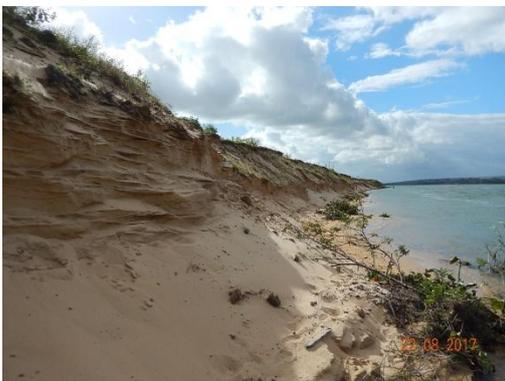
**Foto 68 - Vista geral do intenso processo erosivo que ocorre na base do talude devido a ação das ondas.**

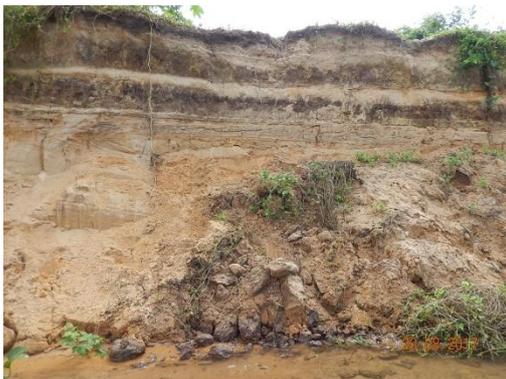
**Foto 72 - Perfil longitudinal das paredes do talude com destaque para a elevada inclinação.**

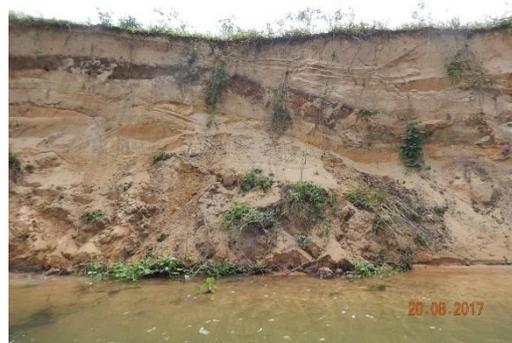
**Foto 73 - Intenso processo de erosão com destaque para o desmoronamento de parte do talude.**

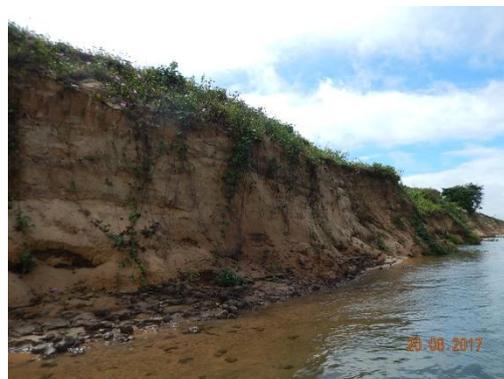
**Foto 74 - Vista geral da frente do talude erodido.**

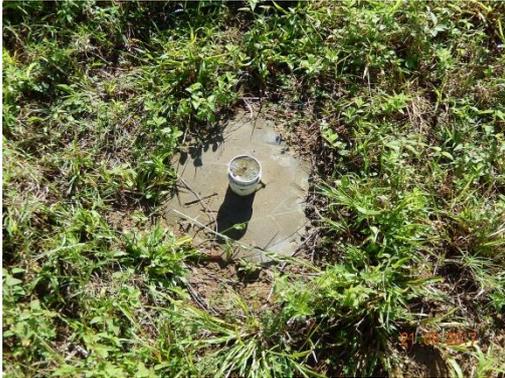
**Foto 75 - Marco topográfico M-02.**

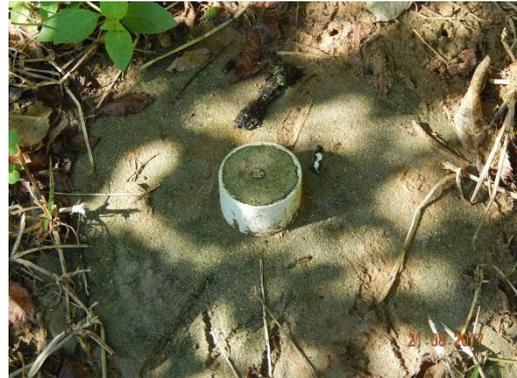
**Foto 76 - Marco topográfico M-01.**

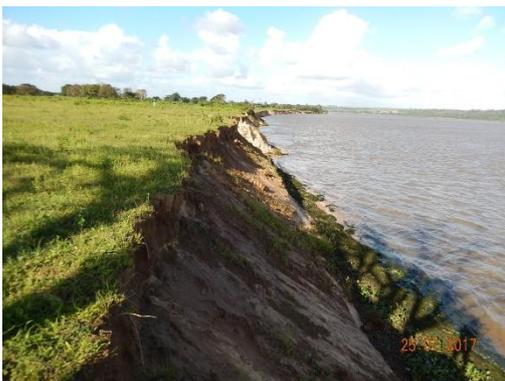
**Foto 77 - Perfil longitudinal do topo do talude.**

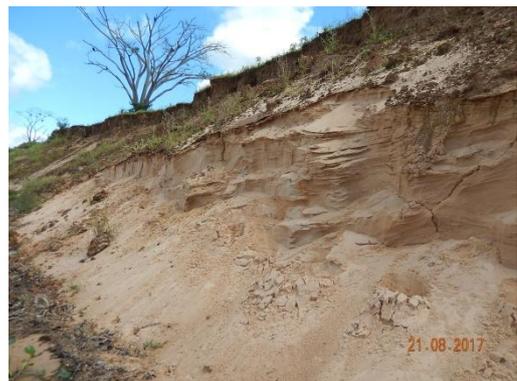
**Foto 78 - Desmoronamento da base.**

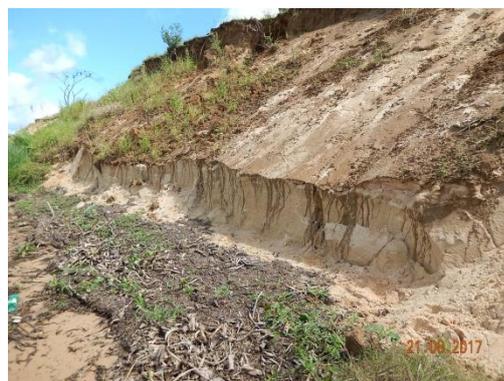
**Foto 79 - Solapamento da base do talude de ação das ondas.**
