CONTRATANTE:  
**Chesf**  
COMPANHIA HIDRO ELÉTRICA  
DO SÃO FRANCISCO

OSA 2015-088  
Contrato  
CTNE N° 92.2015.3000.00  
Junho de 2018

## Subprograma de Monitoramento dos Processos Erosivos **RELATÓRIO 12**

**Programa de Monitoramento  
do Rio São Francisco Durante  
o Período de Vazão Reduzida**

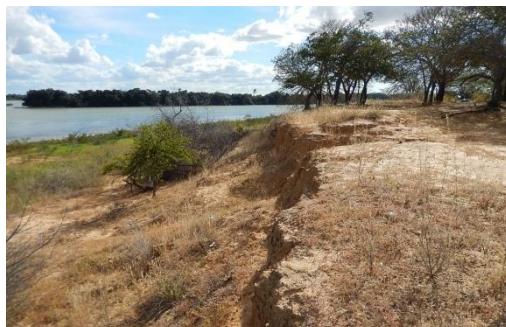
**Foto 5 - Vista longitudinal da parte superior do talude.**

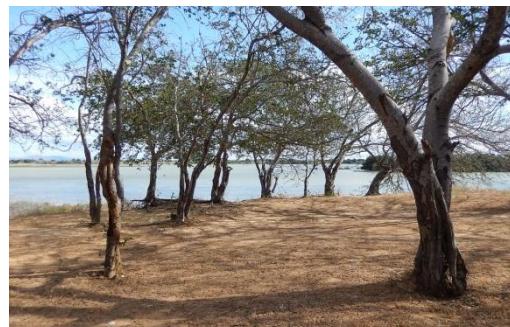
**Foto 6 - Vista geral da porção superior do talude com indivíduos arbóreos isolados.**

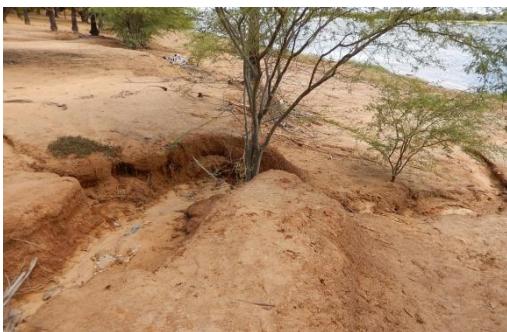
**Foto 9 - Feição erosiva que ocorre na área de monitoramento.**

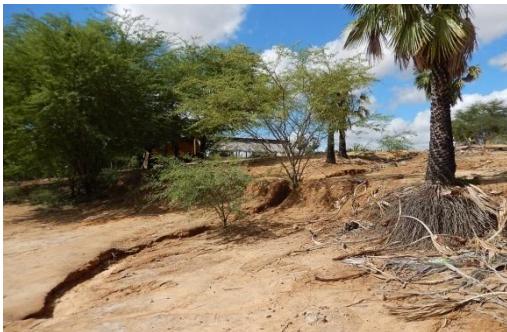
**Foto 11 - Vista transversal da feição erosiva monitorada.**

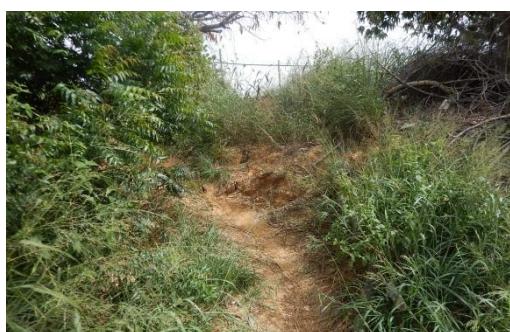
**Foto 15 - Detalhe da porção frontal do talude.**

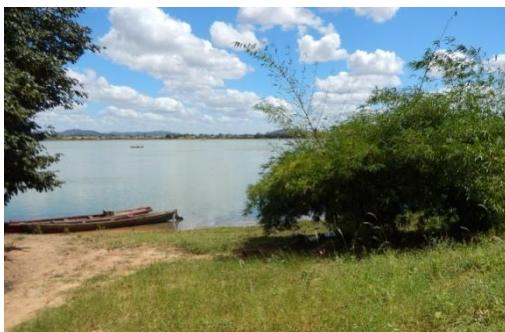
**Foto 19 - Parte superior do talude em direção ao rio.**

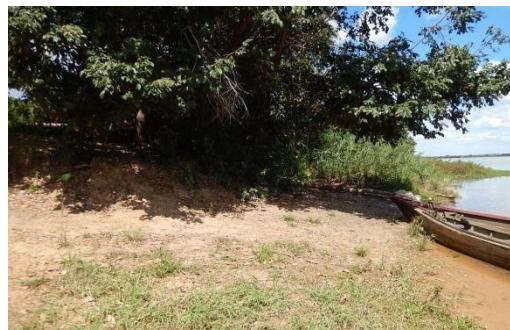
**Foto 21 - Vista transversal do talude da margem do rio.**

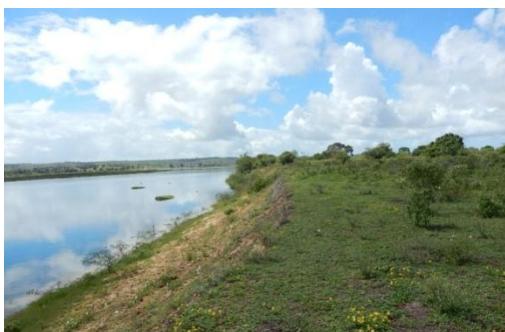
**Foto 24 - Perfil longitudinal do talude.**

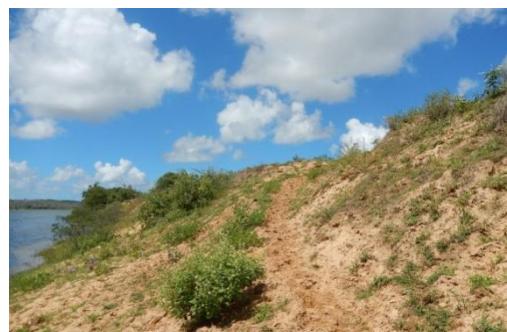
**Foto 25 - Intenso pisoteamento do solo causado pela passagem recorrente de animais.**

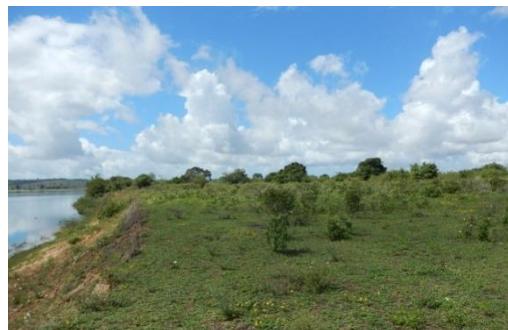
**Foto 26 -Vista geral da parte superior do talude com área de pastagem para criação de animais.**

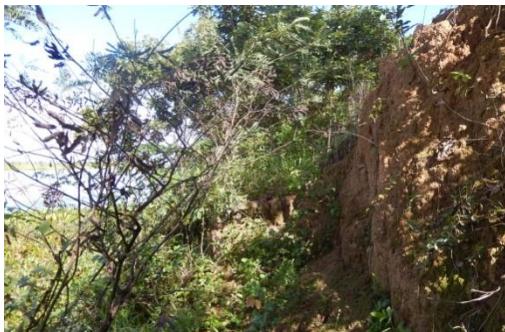
**Foto 31 - Detalhe da elevada inclinação do talude e exposição do solo.**

Na área em apreço foi verificada a ocorrência de processo erosivo ativo. O substrato é arenoso e altamente friável e o local está parcialmente coberto por gramíneas. Em termos de uso do solo, a área é utilizada como pastagem para a criação de animais, algumas das ravinas que ocorrem no local são oriundas da passagem dos animais até a margem do rio. Em relação à campanha anterior não foi identificado evolução do processo erosivo no local monitorado. As cotas de topo e base e a inclinação do talude mantiveram-se inalterados, assim como a cota no nível da água.

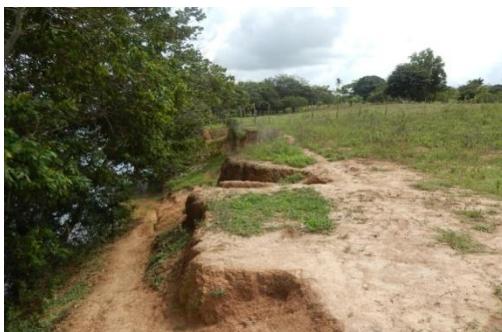
**Foto 35 - Vista do talude com detalhe para a feição erosiva oriunda principalmente por ação antrópica.**

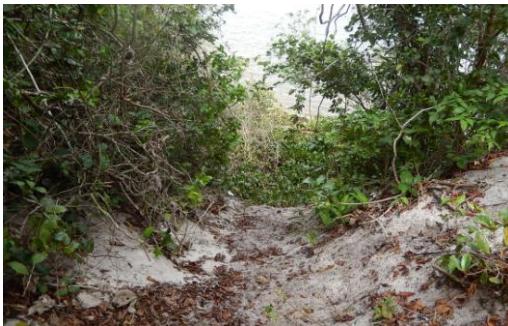
**Foto 46 - Feição erosiva existente no local.**

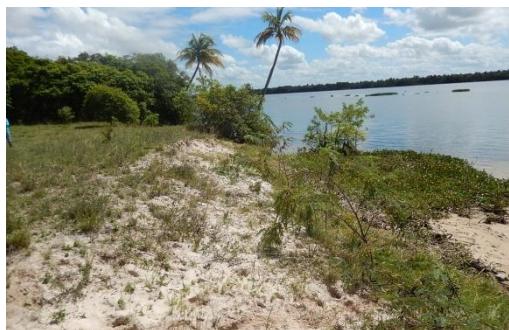
**Foto 50 - Vista longitudinal do talude.**

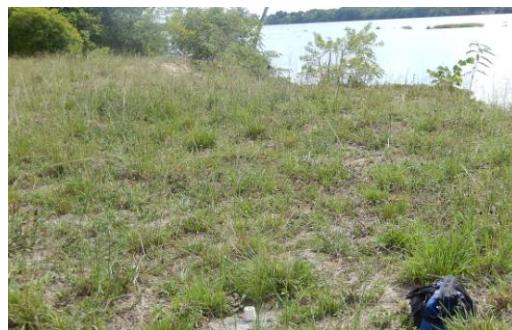
**Foto 51 - Vista do topo do talude em direção ao rio.**

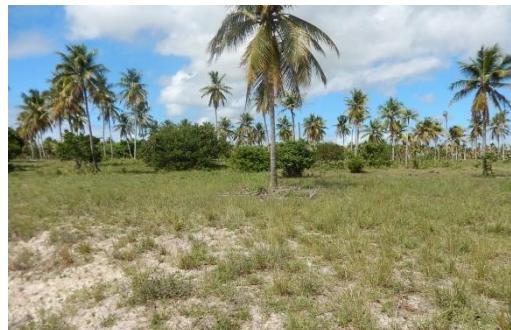
**Foto 52 - Vista geral da parte superior do talude utilizada com área de cultivo de coqueiros e pastagem para criação de animais.**

Na área em apreço foi verificada a ocorrência de processo erosivo ativo, o substrato é francamente arenoso e altamente friável e o talude está parcialmente coberto por gramíneas. A área é utilizada para pastagem de animais e cultivo de coco.

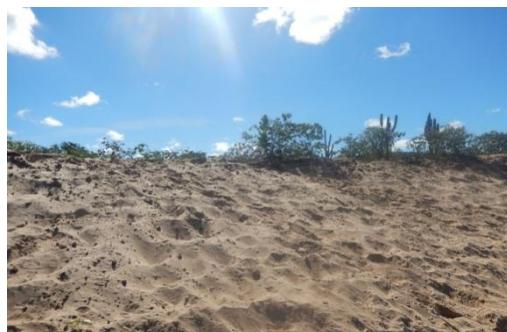
**Foto 57 - Vista frontal do talude.**

Na área em questão há ocorrência de processo erosivo ativo. A litologia é arenosa, o talude marginal é afetado principalmente pelo solapamento da base ocasionado pela ação das ondas. A erosão eólica também é significativa e causa o transporte dos sedimentos inconsolidados. Em termos de uso e ocupação do solo, a área também é utilizada para a criação de animais e o intenso pisoteamento que intensifica e erosão.

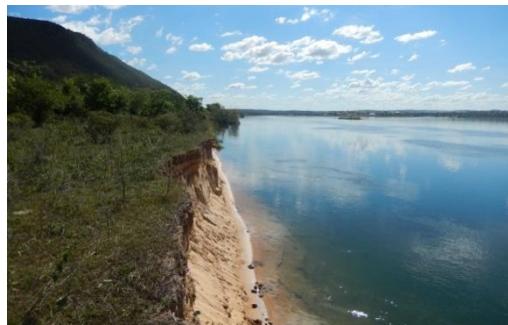
**Foto 60-Perfil do talude monitorado.**

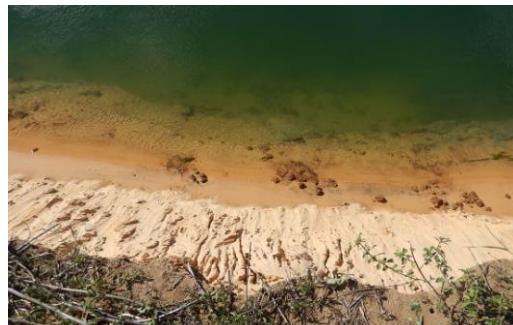
**Foto 61 - Vista superior do talude.**

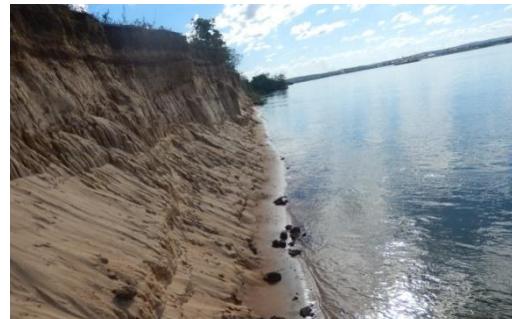
**Foto 62 - Detalhe do intenso processo erosivo e acentuada inclinação do talude.**

Na área em apreço ocorre intenso processo erosivo que se instala sobre o substrato francamente arenoso e altamente friável. A erosão do talude marginal se propaga principalmente em função do solapamento da base do talude pela ação das ondas. O topo do talude está exposto sem cobertura vegetal.

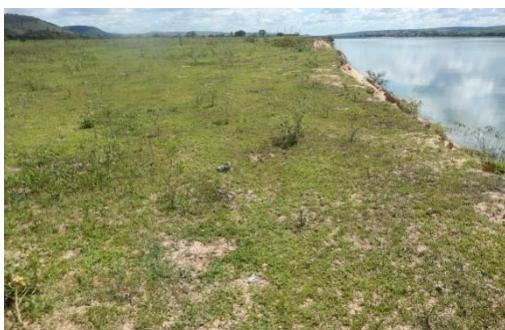
**Foto 65 - Vista geral da parte superior do talude.**

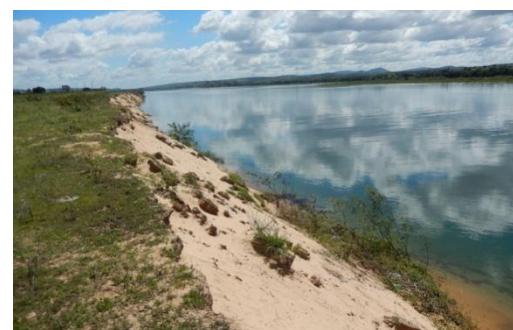
**Foto 66 - Perfil longitudinal do talude.**

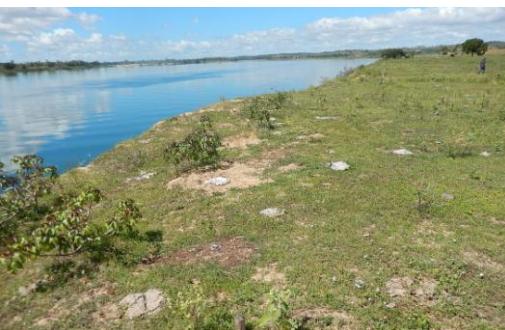
**Foto 67 - Vista do topo do talude em direção ao rio.**

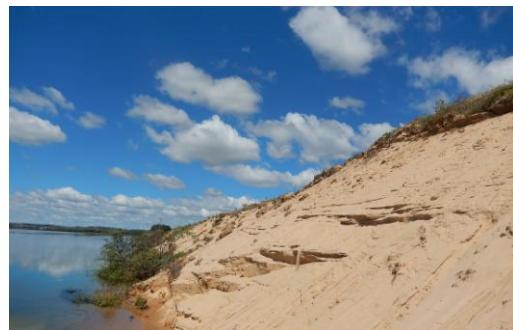
**Foto 68 - Detalhe do solapamento da base do talude.**

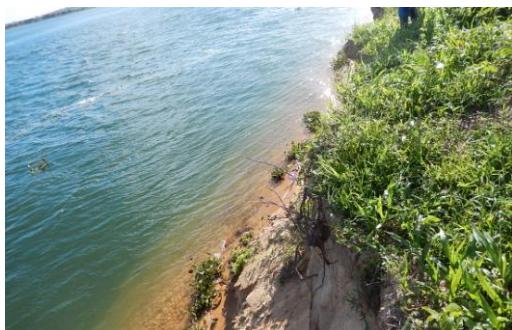
**Foto 71 - Perfil longitudinal das paredes do talude.**

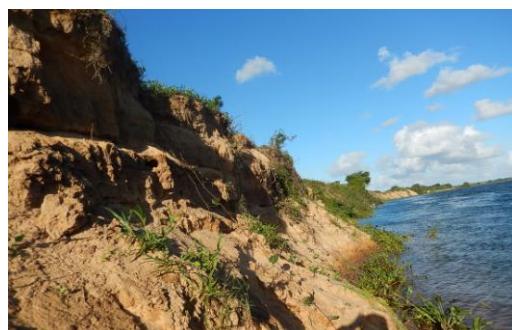
**Foto 72 - Intenso processo de erosão com destaque para o desmoronamento de parte do talude.**

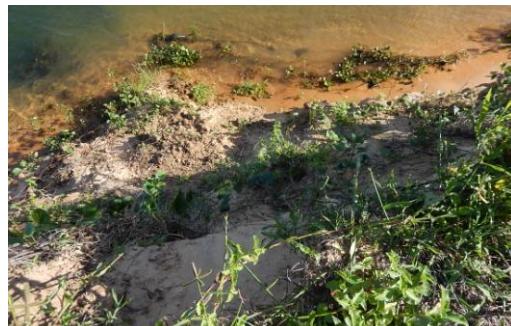
**Foto 73 - Vista geral do topo do talude.**

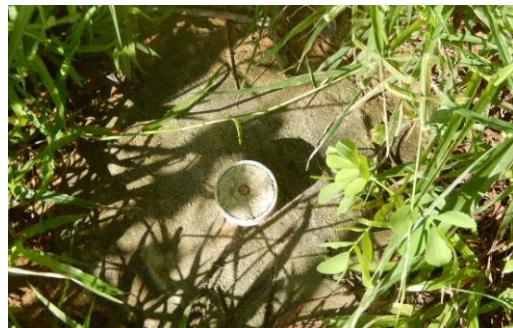
**Foto 75 - Marco topográfico M-01.**

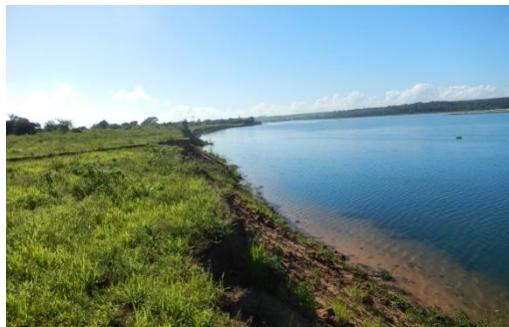
**Foto 76 - Perfil longitudinal do topo do talude.**

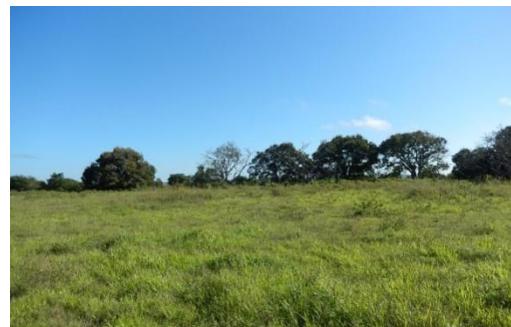
**Foto 77 - Vista do topo do talude.**

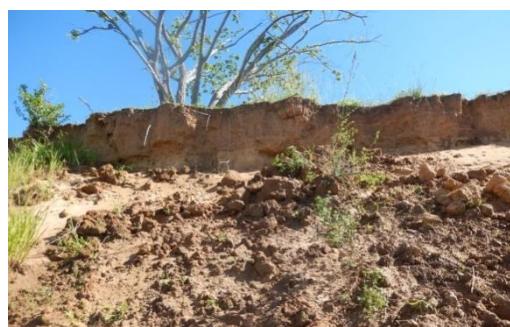
**Foto 78 - Detalhe do solapamento de topo do talude.**
