**Programa de Monitoramento
dos Processos Erosivos**

RELATÓRIO 01

**Programa de Monitoramento
do Rio São Francisco Durante
o Período de Vazão Reduzida**

Preparado para:
COMPANHIA HIDRO ELÉTRICA DO SÃO FRANCISCO - CHESF
Recife - PE

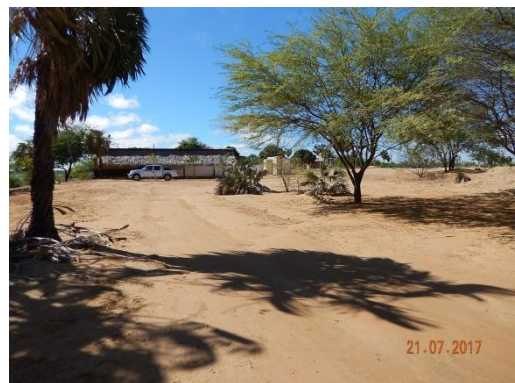
Foto 12 - Vista geral da parte superior do talude com indivíduos arbóreos isolados.

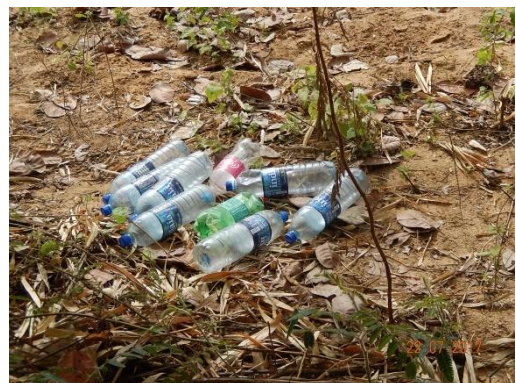
Foto 21 - Disposição irregular de resíduos.

A área não é afetada por processo erosivo significativo. O talude não tem inclinação acentuada, porém está totalmente exposto; no local predomina o intenso uso antrópico como área de lazer. Ainda, foi verificada a disposição irregular de resíduos, o entorno é

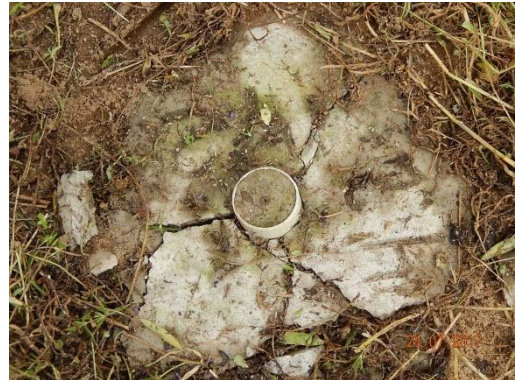
Foto 23 - Detalhe do marco topográfico M-01.

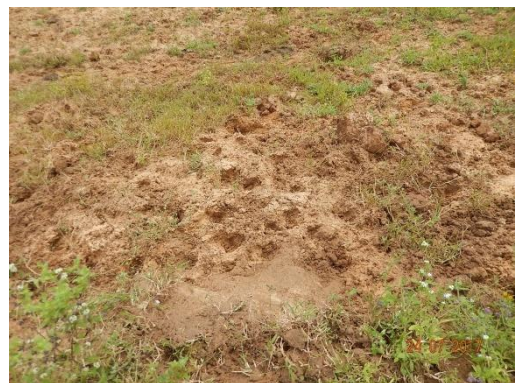
Foto 25 - Intenso pisoteamento do solo causado pela passagem recorrente de animais.

Na área em apreço foi verificada a ocorrência de processo erosivo ativo; substrato é francamente arenoso e altamente friável. O talude está parcialmente coberto por gramíneas. A área é utilizada para pastagem de animais, esta prática provoca o intenso pisoteamento do solo intensificando o desmonte do talude.

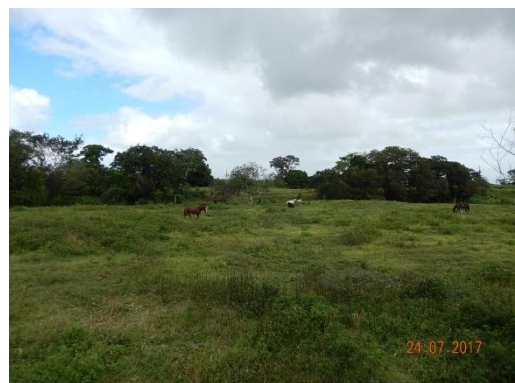
Foto 27 - Vista geral da parte superior do talude com área de pastagem para criação de animais.

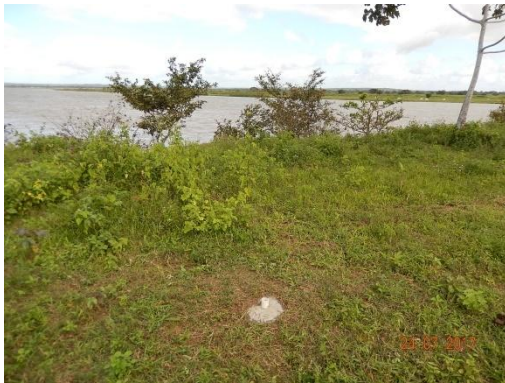
Foto 28 - Marco topográfico M-01.

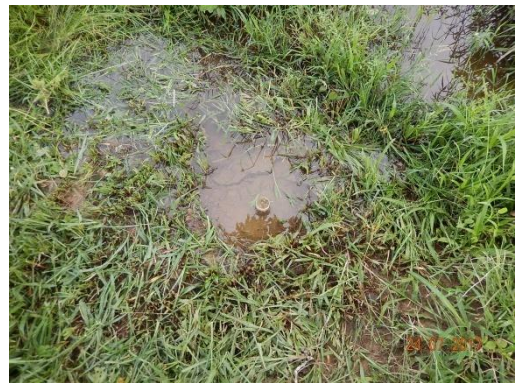
Foto 29 - Detalhe do marco topográfico M-02.

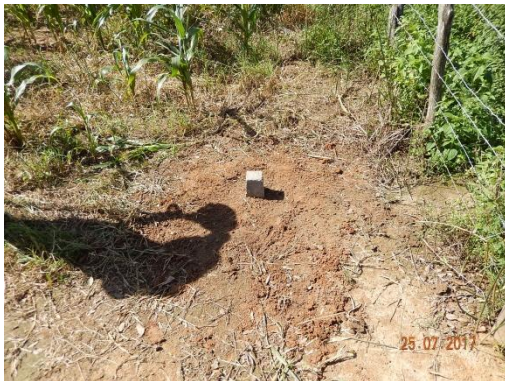
Foto 34 - Marco topográfico M-01.

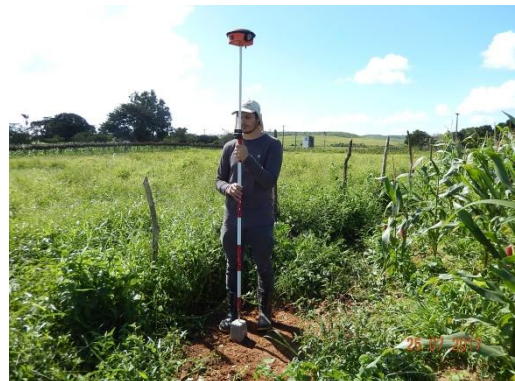
Foto 35 - Georreferenciamento do marco topográfico M-02.

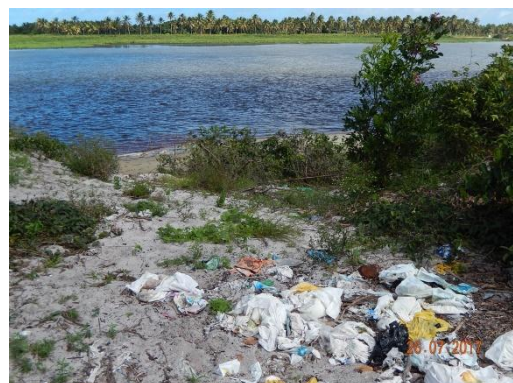
Foto 45 - Detalhe dos resíduos dispersos próximo ao topo do talude.

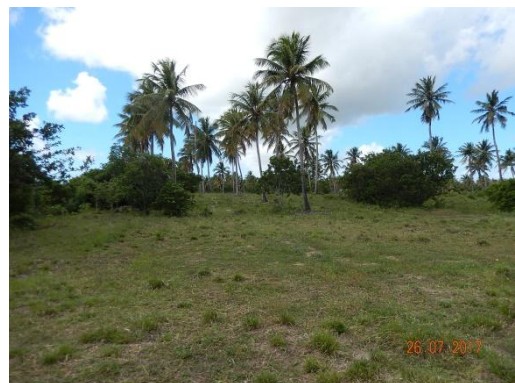
Foto 55 - Vista geral da parte superior do talude utilizada com área de cultivo de coqueiros e pastagem para criação de animais.

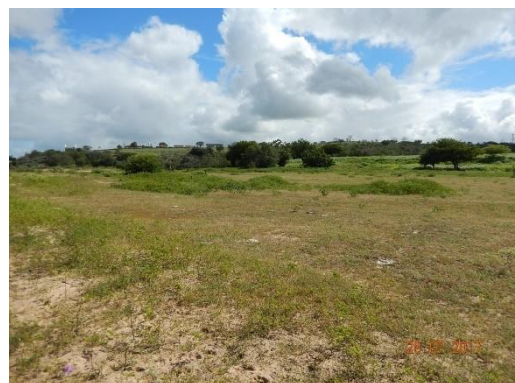
Foto 61 - Vista geral da parte superior do talude utilizada como área de pastagem.
