**Subprograma de
Monitoramento dos
Processos Erosivos
RELATÓRIO 11**

**Programa de Monitoramento
do Rio São Francisco Durante
o Período de Vazão Reduzida**

**PROGRAMA DE MONITORAMENTO DO RIO SÃO FRANCISCO DURANTE O
PERÍODO DE VAZÃO REDUZIDA**

**SUBPROGRAMA DE MONITORAMENTO DOS
PROCESSOS EROSIVOS**

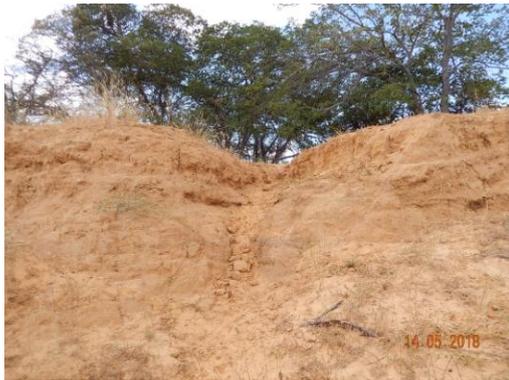
Foto 3 - Vista frontal do talude exposto.

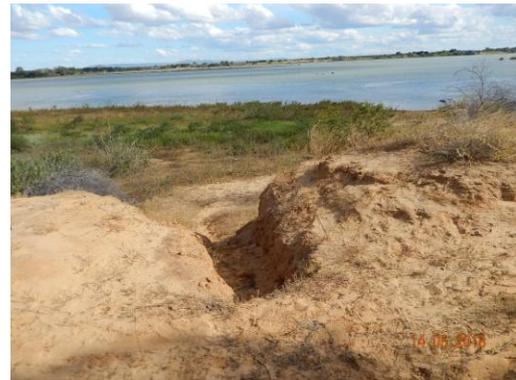
Foto 4 - Vista superior da feição erosiva que ocorre no talude monitorado.

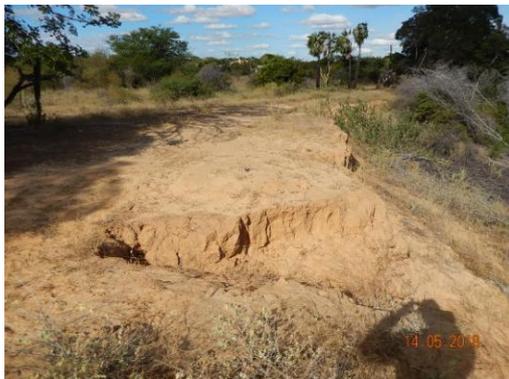
Foto 5 - Vista longitudinal da parte superior do talude.

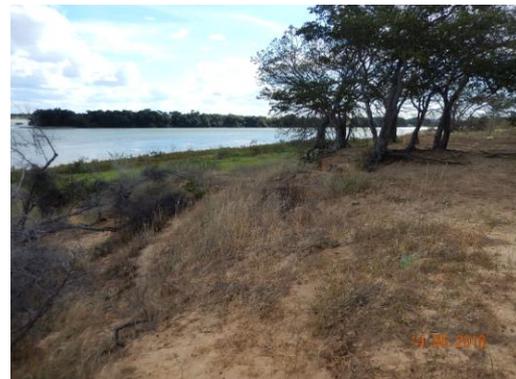
Foto 6 - Vista geral da porção superior do talude com indivíduos arbóreos isolados.

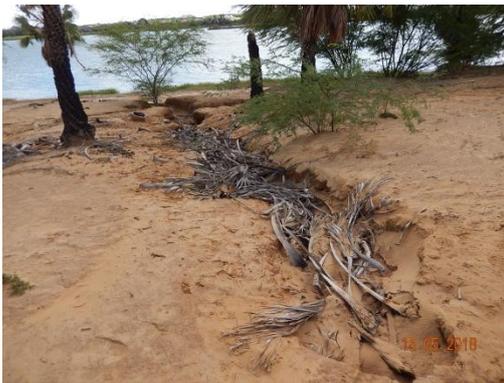
Foto 9 - Feição erosiva que ocorre na área de monitoramento.

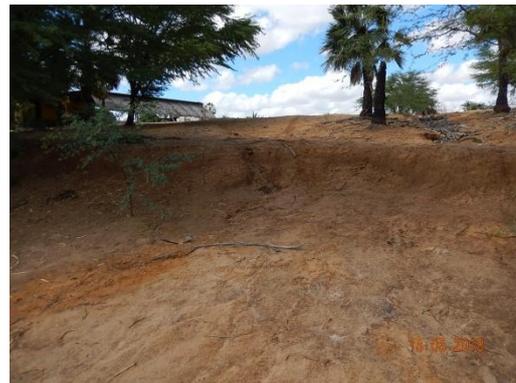
Foto 10 - Perfil transversal da base do talude.

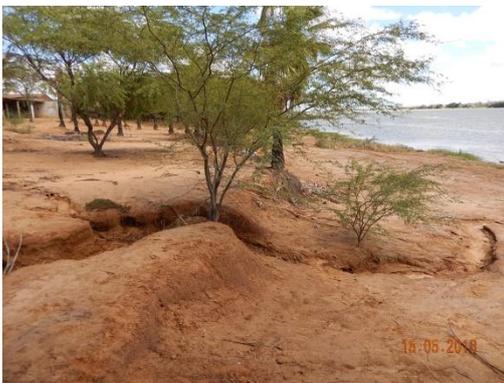
Foto 11 - Vista transversal da feição erosiva monitorada.

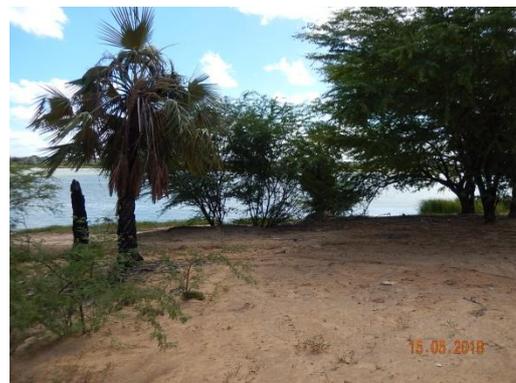
Foto 12 - Vista geral da parte superior do talude com indivíduos arbóreos isolados.

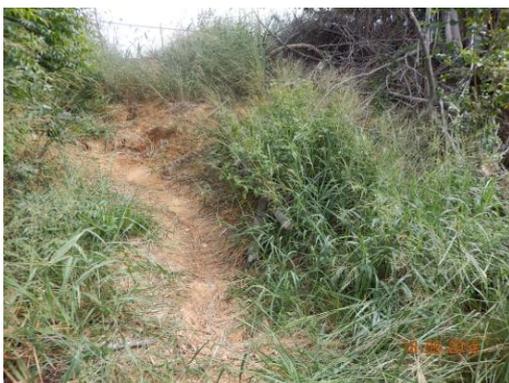
Foto 15 - Detalhe da porção frontal do talude.

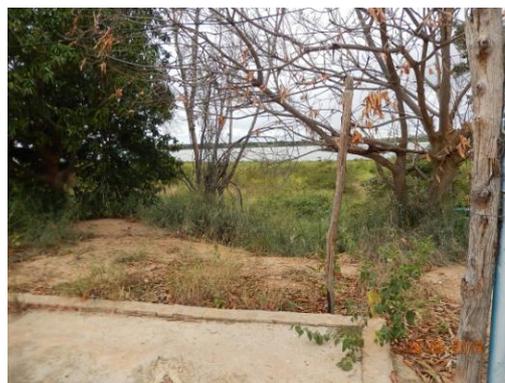
Foto 16 - Vista superior do talude em direção ao rio.

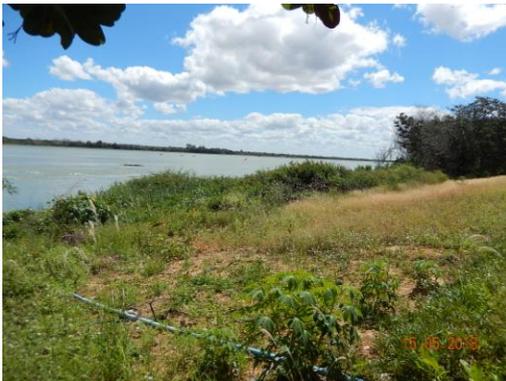
Foto 19 - Parte superior do talude em direção ao rio.

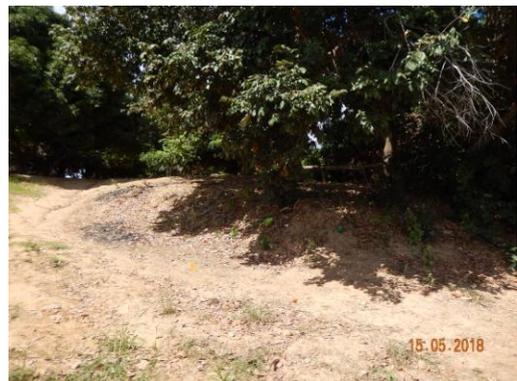
Foto 20 - Vista da porção frontal da área monitorada.

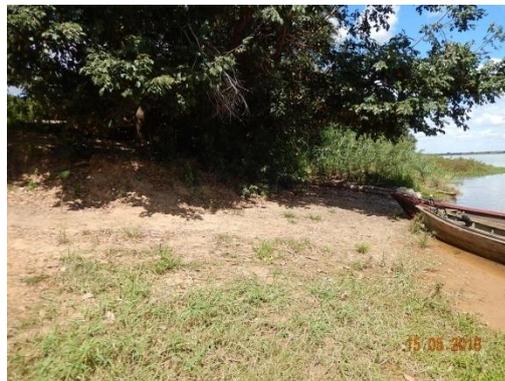
Foto 21 - Vista transversal do talude da margem do rio.

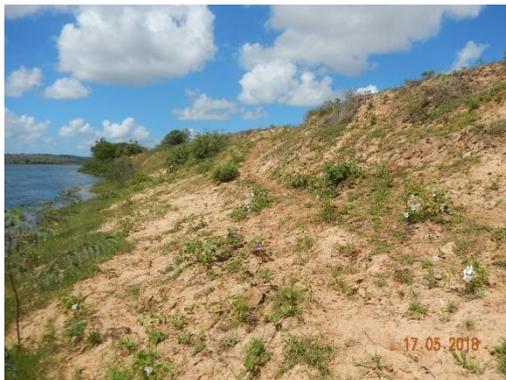
Foto 24 - Perfil longitudinal do talude.

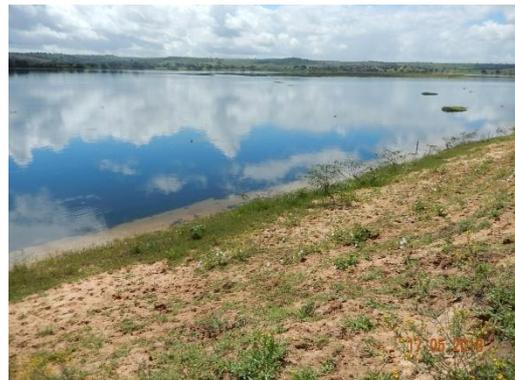
Foto 25 - Intenso pisoteamento do solo causado pela passagem recorrente de animais.

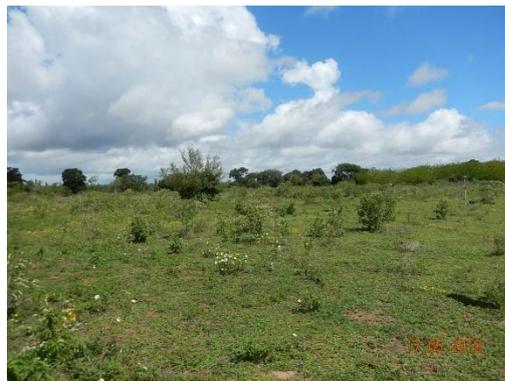
Foto 26 - Vista geral da parte superior do talude com área de pastagem para criação de animais.

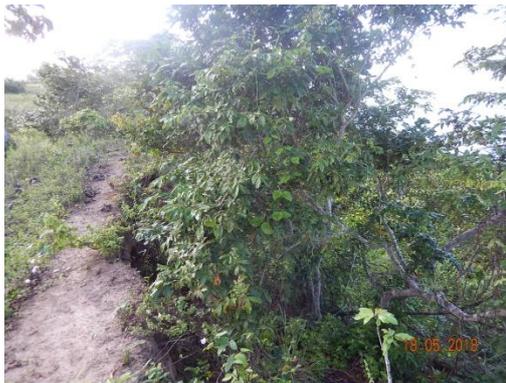
Foto 29 - Perfil longitudinal do talude.

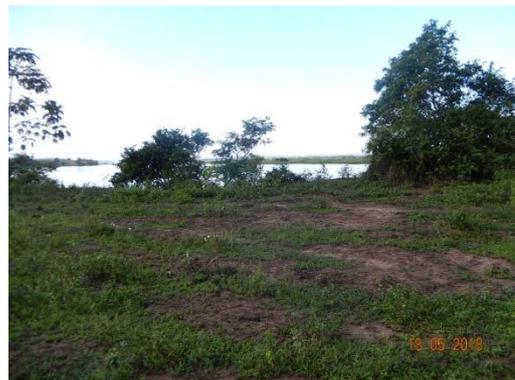
Foto 30 - Vista superior do talude.

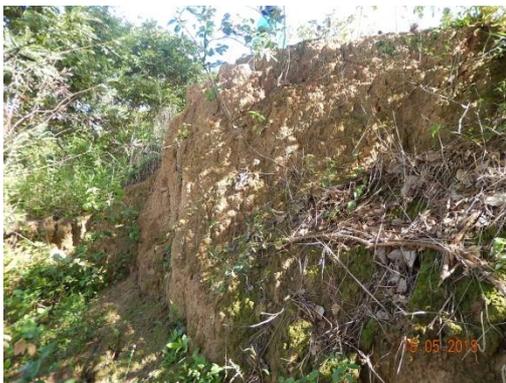
Foto 31 - Detalhe da elevada inclinação do talude e exposição do solo.

Na área em apreço foi verificada a ocorrência de processo erosivo ativo. O substrato é arenoso e altamente friável e o local está parcialmente coberto por gramíneas. Em termos de uso do solo, a área é utilizada como pastagem para a criação de animais, algumas das ravinas que ocorrem no local são oriundas da passagem dos animais até a margem do rio. Em relação à campanha anterior não foi identificado evolução do processo erosivo no local monitorado. As cotas de topo e base e a inclinação do talude mantiveram-se inalterados, assim como a cota no nível da água.

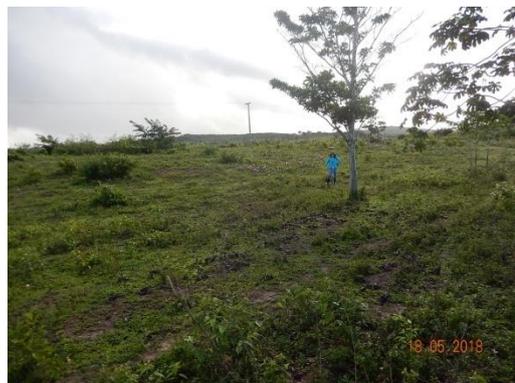
Foto 32 - Parte superior do talude utilizada com área de pastagem.

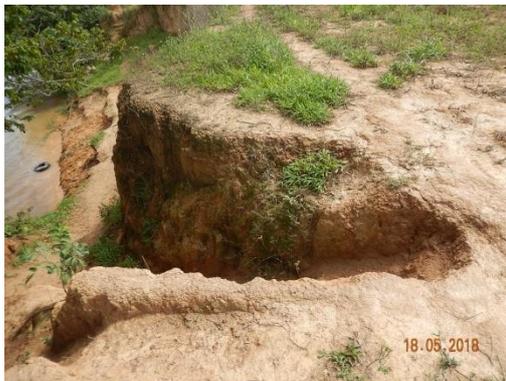
Foto 35 - Vista do talude com detalhe para a feição erosiva oriunda principalmente por ação antrópica.

Na área em questão há ocorrência de processo erosivo ativo. O talude está associado à litologia arenosa e parcialmente coberta por gramíneas é susceptível à implantação e

progradação desses processos. Em termos de uso e ocupação do solo, a área é utilizada para cultivo e a atividade antrópica no local é intensa, contribuindo para gerar algumas feições erosivas.

Em relação à campanha anterior não foi identificado evolução do processo erosivo no local monitorado. As cotas de topo e base e a inclinação do talude mantiveram-se inalterados, assim como a cota no nível da água.

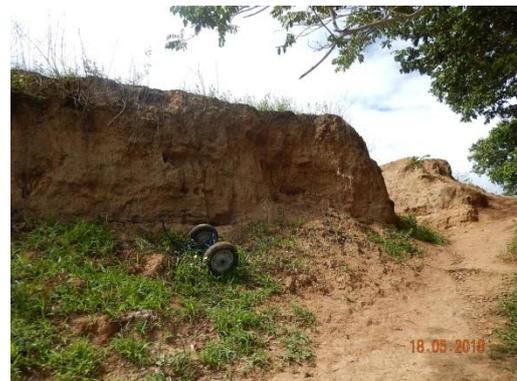
Foto 36 - Vista frontal do talude.

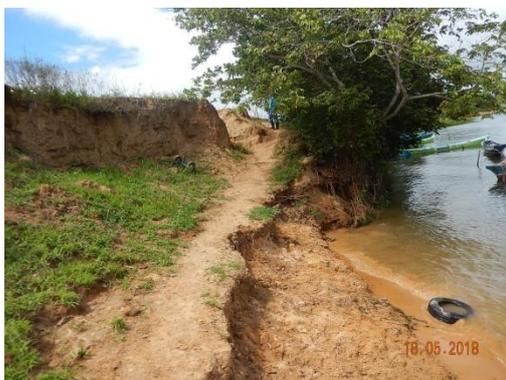
Foto 37 - Vista longitudinal da superfície do talude.

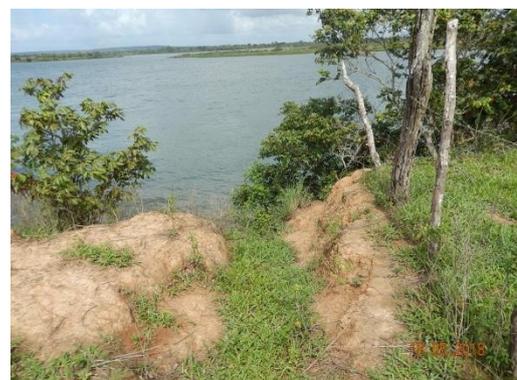
Foto 38 - Vista geral da área no topo do talude.

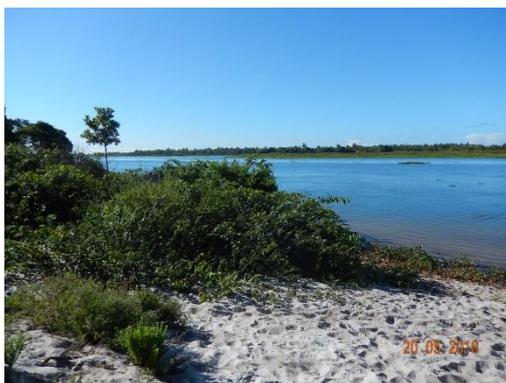
Foto 41 - Vista superior do talude.

A área é objeto de processo erosivo ativo; a litologia é arenosa e encontra-se totalmente exposta, com intensa atividade antrópica e disposição de resíduos domiciliares. No local ocorre a retirada de material arenoso, formando as cavas que são preenchidas por resíduos.

Em relação à campanha anterior não foi identificado evolução do processo erosivo no local monitorado. As cotas de topo e base e a inclinação do talude mantiveram-se inalterados. Em relação ao nível da água este manteve-se inalterado.

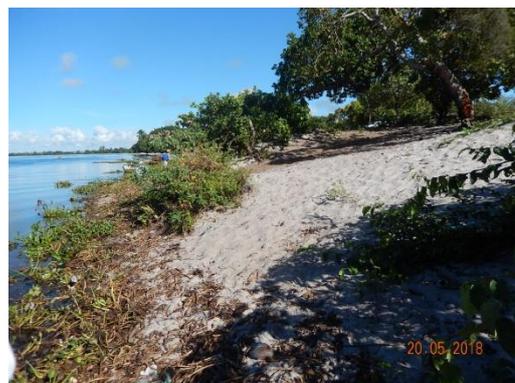
Foto 42 - Perfil transversal da base do talude.

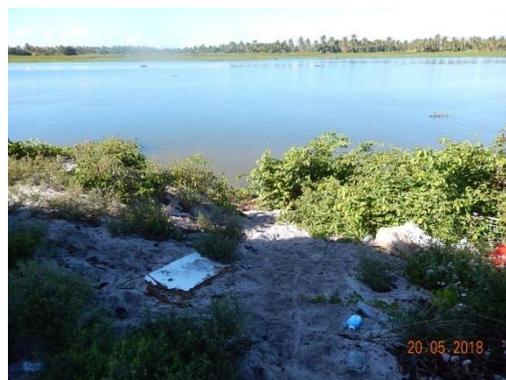
Foto 43 - Vista do topo do talude em direção ao rio.

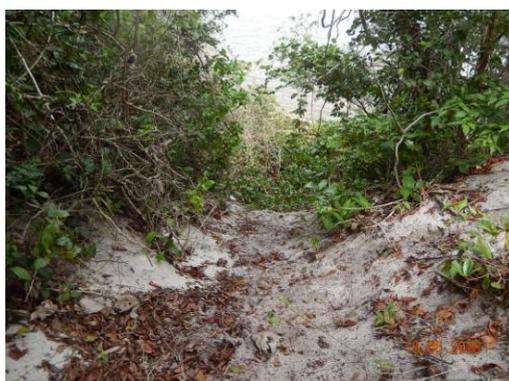
Foto 46 - Feição erosiva existente no local.

A área não é afetada por processo erosivo ativo e o talude é totalmente recoberto por vegetação arbórea.

Em relação à campanha anterior não foi identificado evolução do processo erosivo no local monitorado. As cotas de topo e base e a inclinação do talude mantiveram-se inalterados, assim como a cota no nível da água.

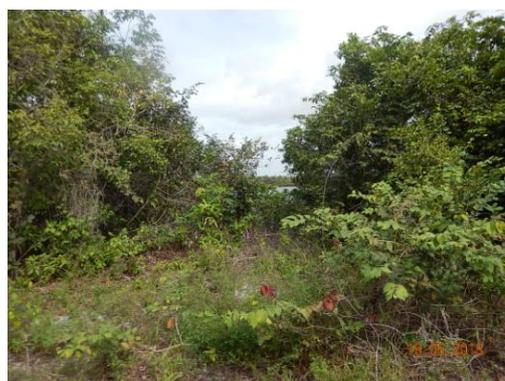
Foto 47 - Vista da porção superior do talude.

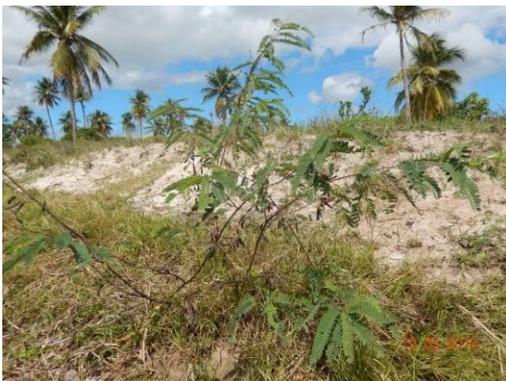
Foto 50 - Vista longitudinal do talude.

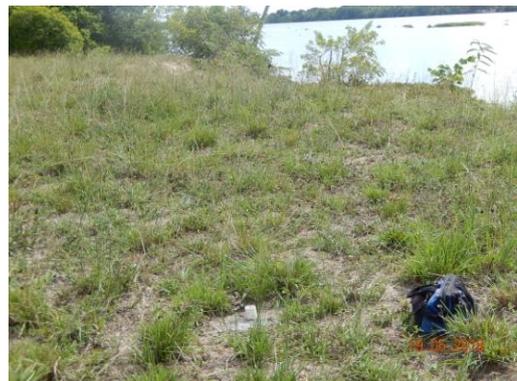
Foto 51 - Vista do topo do talude em direção ao rio.

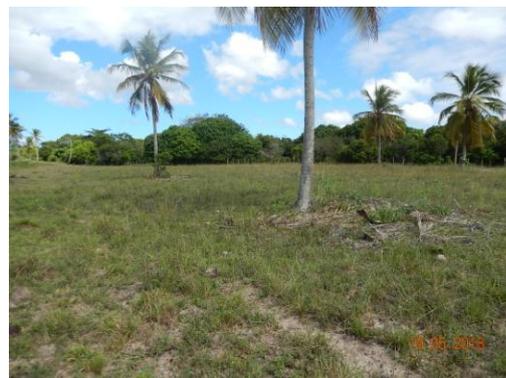
Foto 52 - Vista geral da parte superior do talude utilizada com área de cultivo de coqueiros e pastagem para criação de animais.

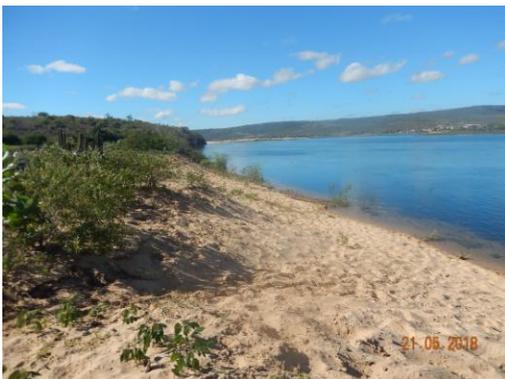
Foto 55 - Perfil longitudinal do talude monitorado.

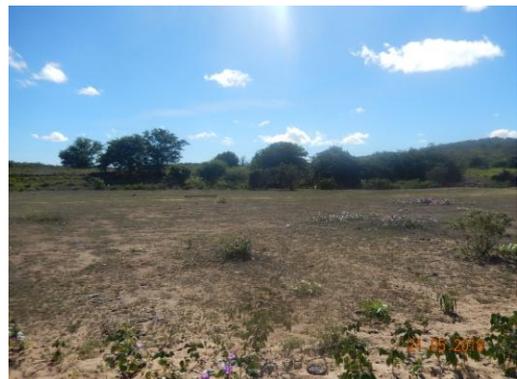
Foto 56 - Vista da porção superior da área monitorada.

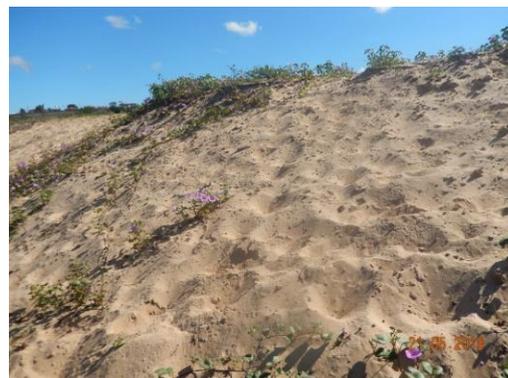
Foto 57 - Vista frontal do talude.

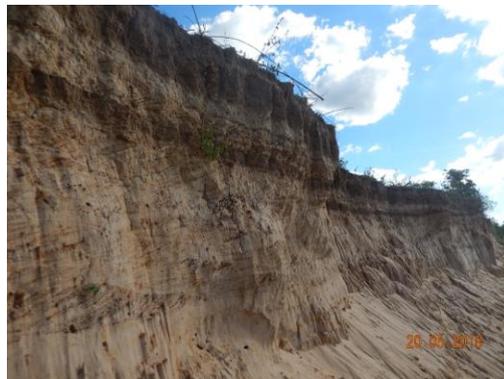
Foto 62 - Detalhe do intenso processo erosivo e acentuada inclinação do talude.

Na área em apreço ocorre intenso processo erosivo que se instala sobre o substrato francamente arenoso e altamente friável. A erosão do talude marginal se propaga principalmente em função do solapamento da base do talude pela ação das ondas. O topo do talude está exposto sem cobertura vegetal.

Em relação à campanha anterior foi identificado evolução no processo erosivo no local monitorado. Não ocorreu alteração na cota de topo do talude, porem foi identificado erosão no topo e na base do talude, a inclinação do talude manteve-se inalterada assim como o nível da água.

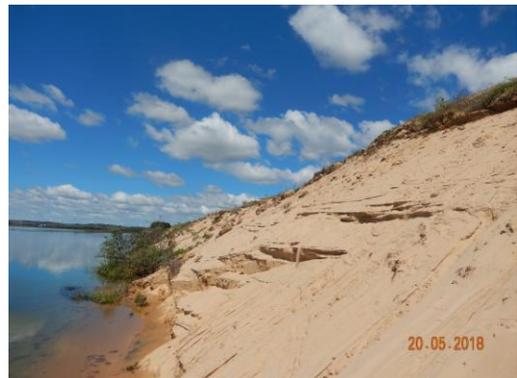
Foto 68 - Detalhe do solapamento da base do talude.

A área é alvo de processo erosivo ativo que advém substrato é francamente arenoso e altamente friável e afetado pelo solapamento da base do talude pela ação das ondas. A

erosão eólica é relevante no transporte dos sedimentos, o topo do talude nesta época do ano não é recoberto de gramíneas.

Em relação à campanha anterior foi identificada evolução do processo erosivo do local monitorado. Não ocorreu alteração na cota de topo do talude, porém foi identificada erosão no topo e na base do talude, a inclinação do talude manteve-se inalterada assim como o nível da água.

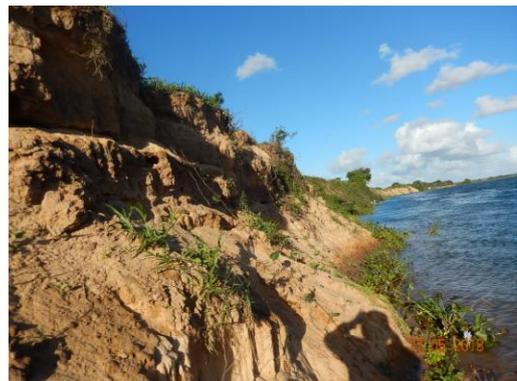
Foto 72 - Intenso processo de erosão com destaque para o desmoronamento de parte do talude.

O local é afetado por expressivo processo erosivo que se impõe sobre o substrato arenoso. O processo erosivo ocorre no talude marginal associado, principalmente ao solapamento da base do talude pela ação das ondas. O topo do talude é coberto por gramíneas. A erosão eólica é relevante no transporte dos sedimentos.

Em relação à campanha anterior foi identificado evolução no processo erosivo no local monitorado. Não ocorreu alteração na cota de topo e base e a inclinação do talude manteve-se inalterado, assim como o nível da água.

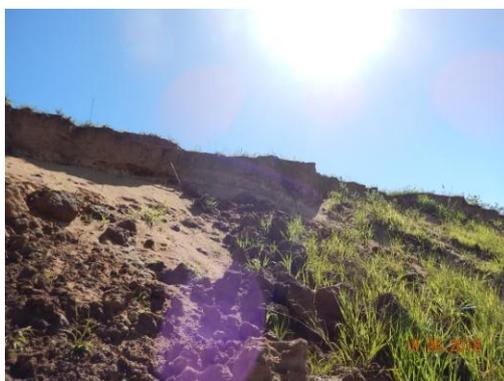
Foto 78 - Detalhe do solapamento de topo do talude.
