Subprograma de Monitoramento dos Processos Erosivos **RELATÓRIO 09**

**Programa de Monitoramento
do Rio São Francisco Durante
o Período de Vazão Reduzida**

CONTRATANTE:
Chesf
COMPANHIA HIDRO ELÉTRICA
DO SÃO FRANCISCO

OSA 2015-088
Contrato
CTNE N° 92.2015.3000.00
Março de 2018

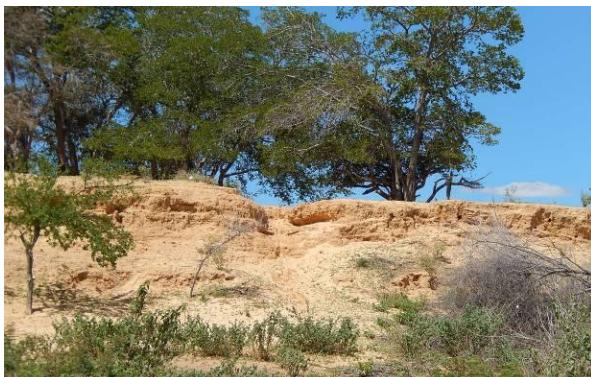
Foto 3 - Vista frontal do talude exposto.

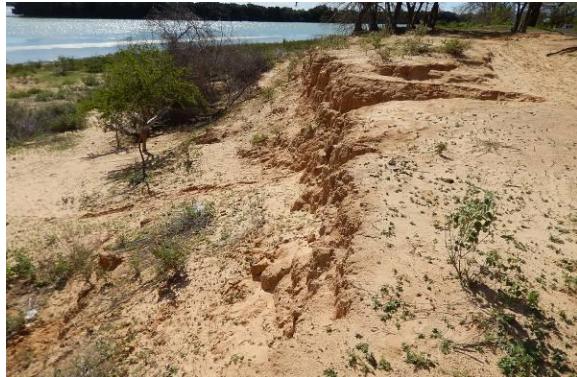
Foto 5 - Vista longitudinal da parte superior do talude.

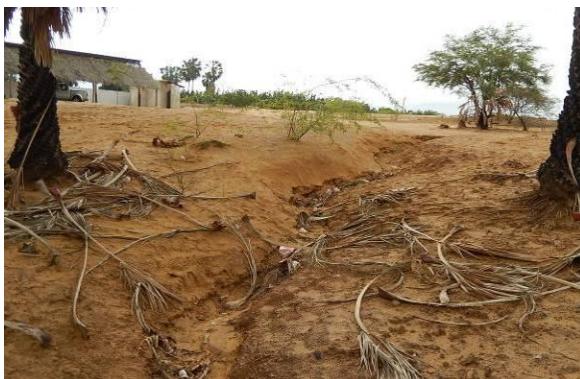
Foto 9 - Feição erosiva que ocorre na área de monitoramento.

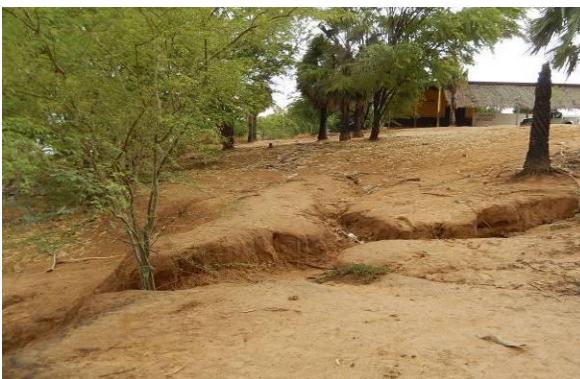
Foto 11 - Vista transversal da feição erosiva monitorada.

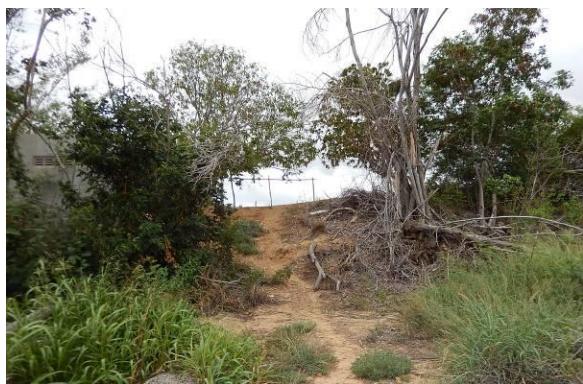
Foto 15 - Detalhe da porção frontal do talude.

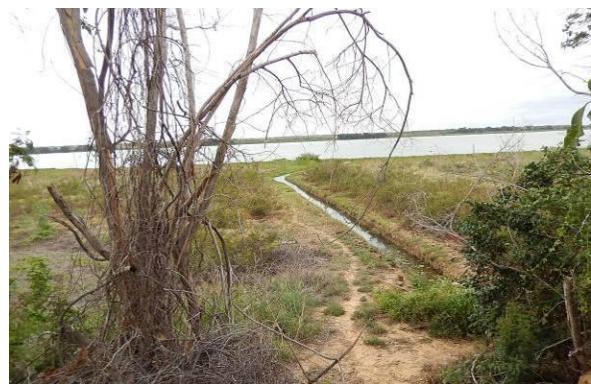
Foto 16 - Vista superior do talude em direção ao rio.

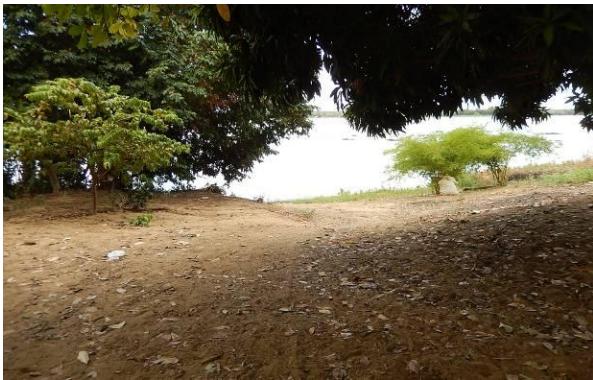
Foto 19 - Parte superior do talude em direção ao rio.

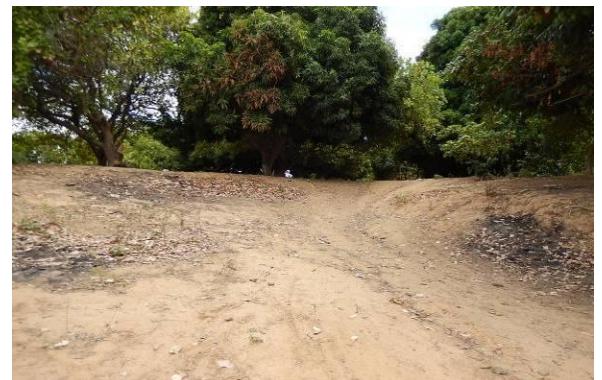
Foto 20 - Vista da porção frontal da área monitorada.

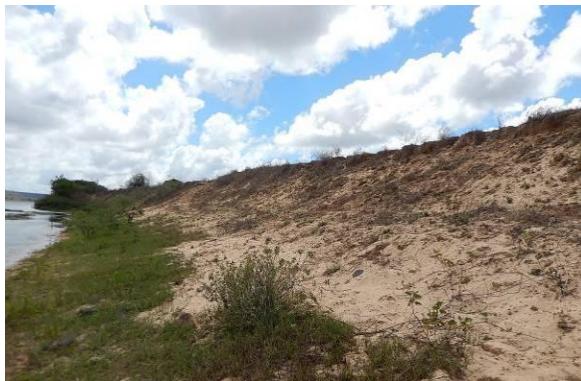
Foto 24 - Perfil longitudinal do talude.

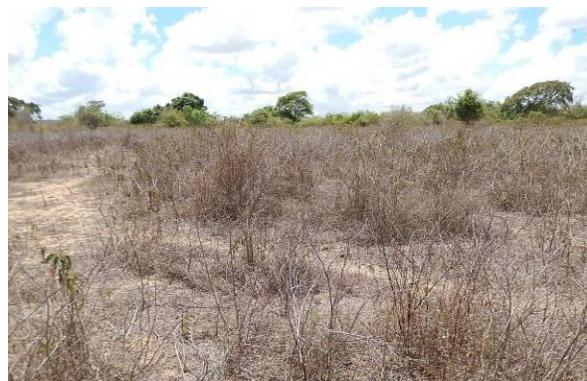
Foto 26 - Vista geral da parte superior do talude com área de pastagem para criação de animais.

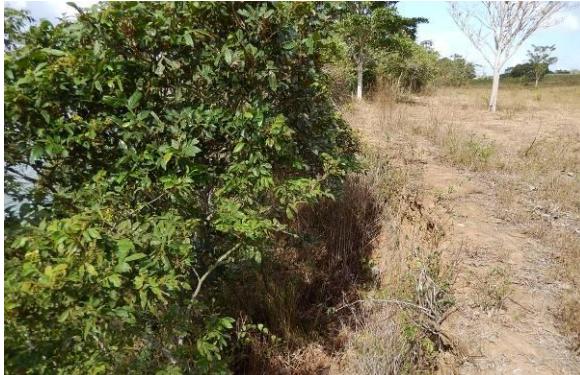
Foto 29 - Perfil longitudinal do talude.

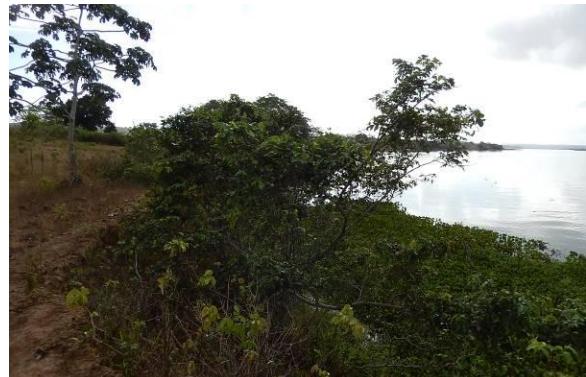
Foto 30 - Vista superior do talude.

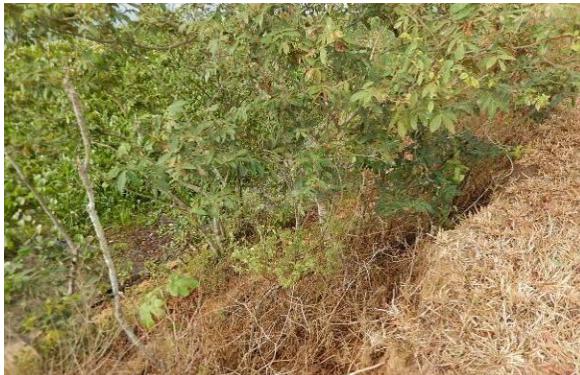
Foto 31 - Detalhe da elevada inclinação do talude e exposição do solo.

Na área em apreço foi verificada a ocorrência de processo erosivo ativo. O substrato é arenoso e altamente friável e o local está parcialmente coberto por gramíneas. Em termos de uso do solo, a área é utilizada como pastagem para a criação de animais, algumas das ravinas que ocorrem no local são oriundas da passagem dos animais até a margem do rio. Em relação à campanha anterior não foi identificado evolução do processo erosivo no local monitorado. As cotas de topo e base e a inclinação do talude mantiveram-se inalterados, assim como a cota no nível da água.

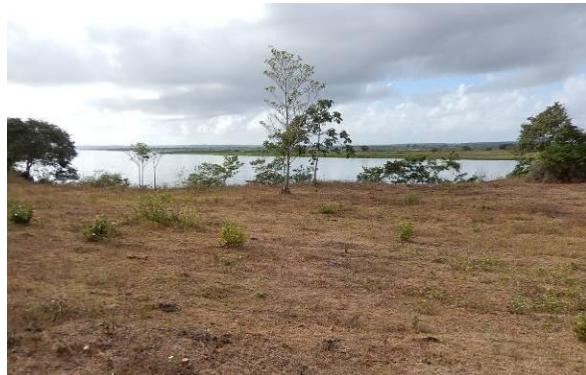
Foto 32 - Parte superior do talude utilizada com área de pastagem.

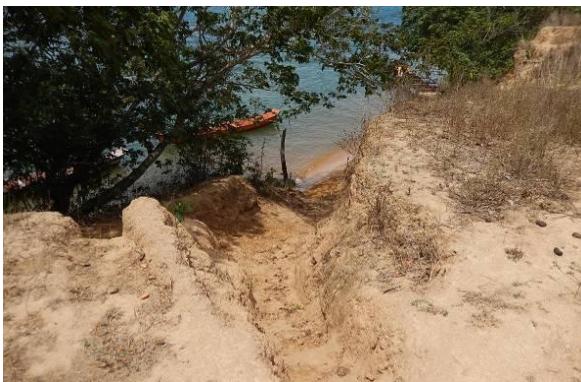
Foto 35 - Vista do talude com detalhe para a feição erosiva oriunda principalmente por ação antrópica.

Na área em questão há ocorrência de processo erosivo ativo. O talude está associado à litologia arenosa e parcialmente coberta por gramíneas é suscetível à implantação e

programação desses processos. Em termos de uso e ocupação do solo, a área é utilizada para cultivo e a atividade antrópica no local é intensa, contribuindo para gerar algumas feições erosivas.

Em relação à campanha anterior não foi identificado evolução do processo erosivo no local monitorado. As cotas de topo e base e a inclinação do talude mantiveram-se inalterados, assim como a cota no nível da água.

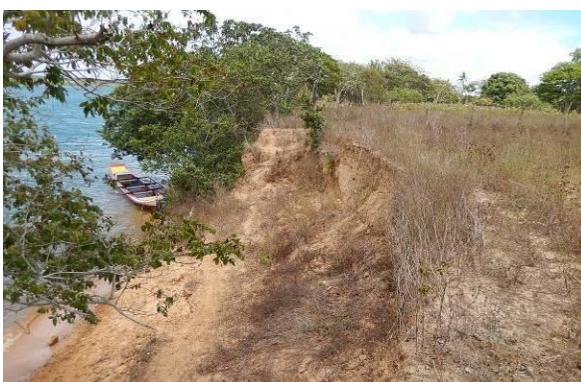
Foto 37 - Vista longitudinal da superfície do talude.

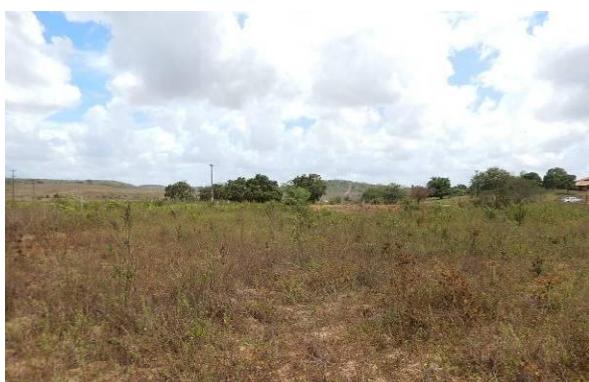
Foto 38 - Vista geral da área no topo do talude.

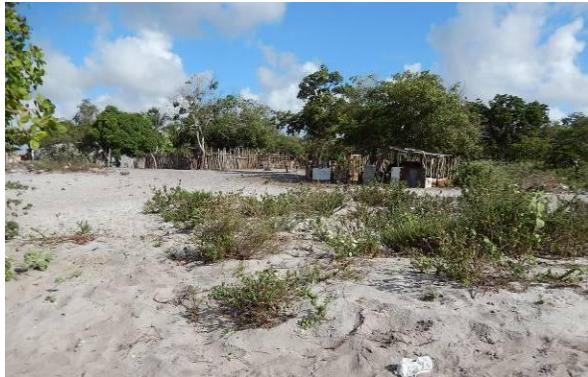
Foto 41 - Vista superior do talude.

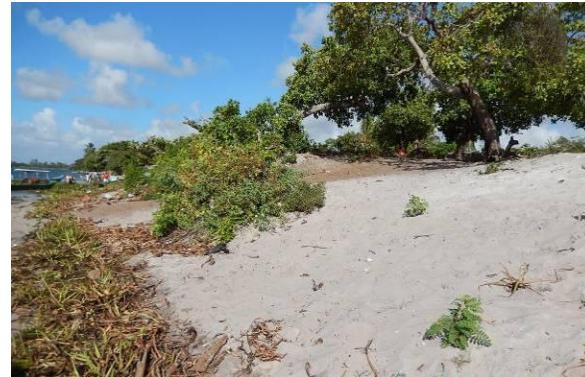
Foto 42 - Perfil transversal da base do talude.

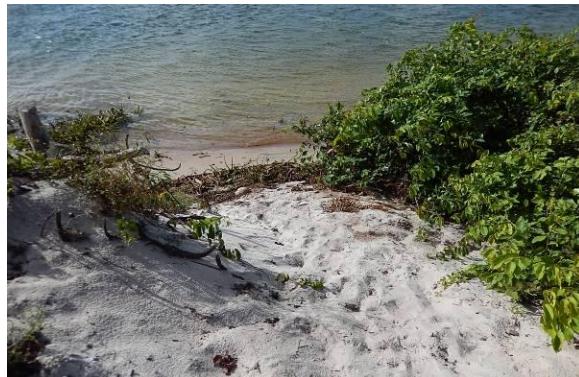
Foto 43 - Vista do topo do talude em direção ao rio.

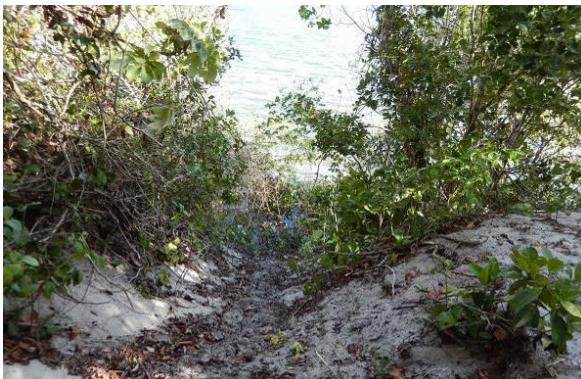
Foto 46 - Feição erosiva existente no local.

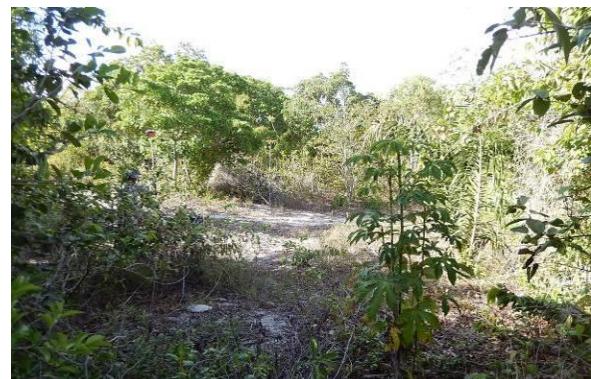
Foto 47 - Vista da porção superior do talude.

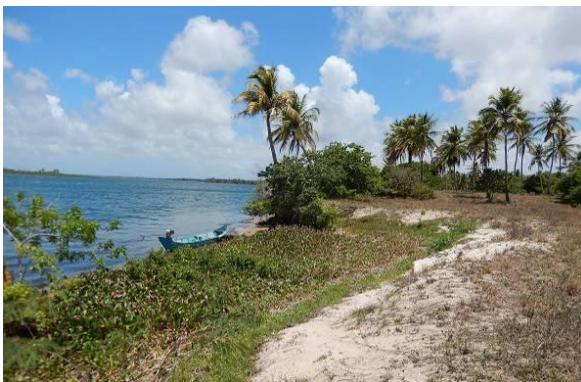
Foto 50 - Vista longitudinal do talude.

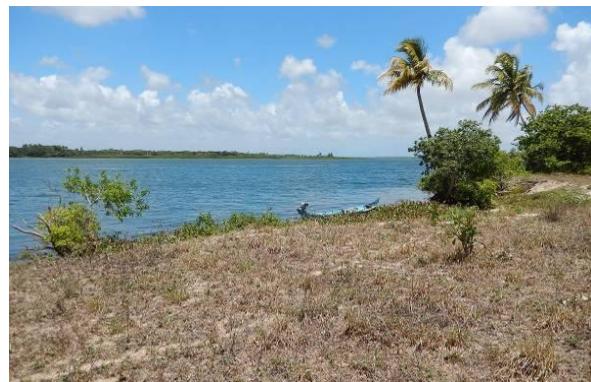
Foto 51- Vista do topo do talude em direção ao rio.

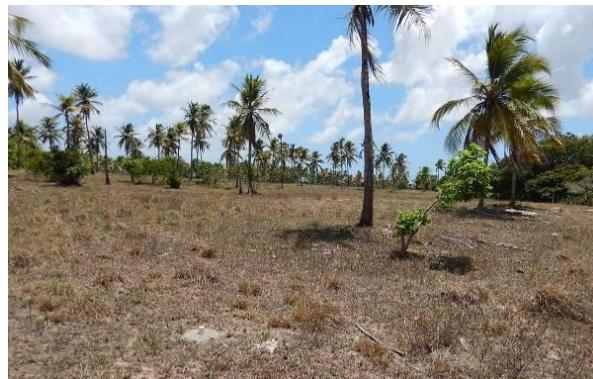
Foto 52 - Vista geral da parte superior do talude utilizada com área de cultivo de coqueiros e pastagem para criação de animais.

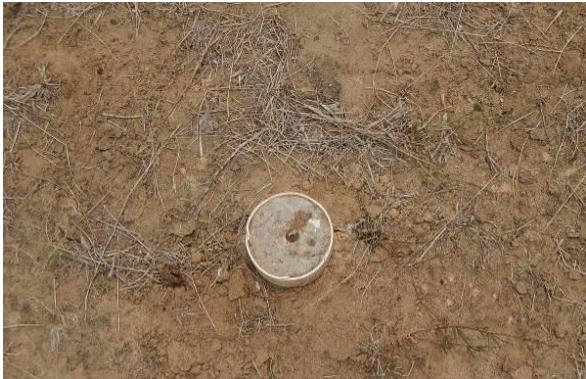
Foto 53 - Vista geral do topo do talude marco topográfico M-01.

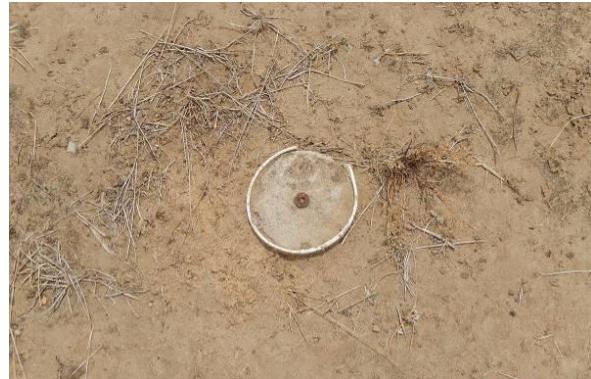
Foto 54 - Detalhe do marco topográfico M-02.

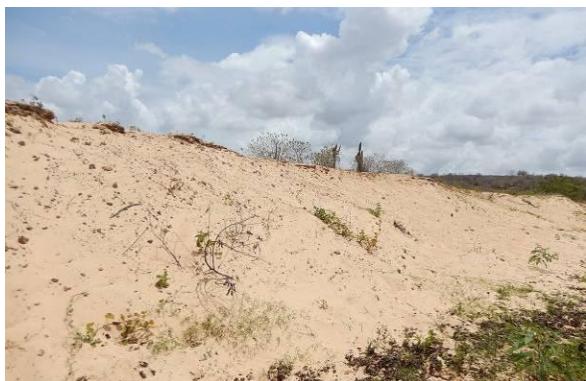
Foto 55- Perfil longitudinal do talude monitorado.

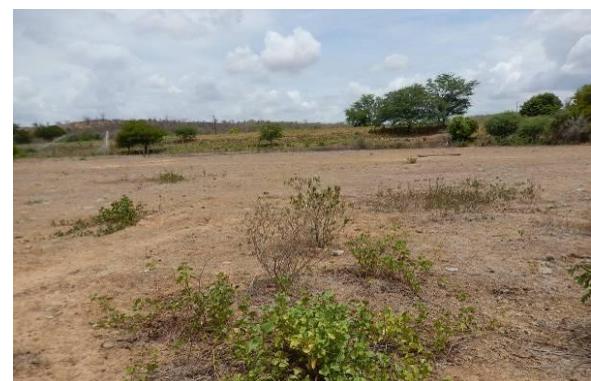
Foto 56-Vista da porção superior da área monitorada.

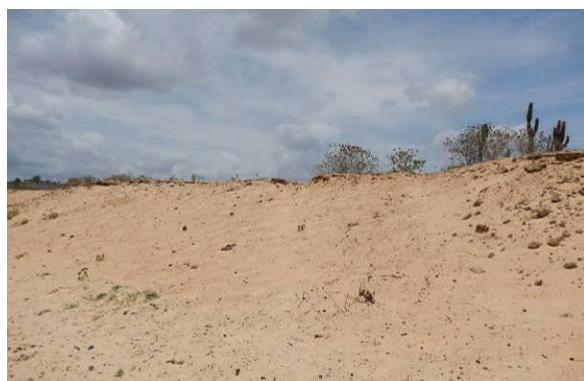
Foto 57 - Vista frontal do talude.

Na área em questão há ocorrência de processo erosivo ativo. A litologia é arenosa, o talude marginal é afetado principalmente pelo solapamento da base ocasionado pela ação das ondas. A erosão eólica também é significativa e causa o transporte dos sedimentos inconsolidados. Em termos de uso e ocupação do solo, a área também é utilizada para a criação de animais e o intenso pisoteamento que intensifica e erosão.

Em relação à campanha anterior não foi identificado evolução significativa do processo erosivo no local monitorado. As cotas de topo, base e a inclinação do talude mantiveram-se inalterados assim como o nível da água.

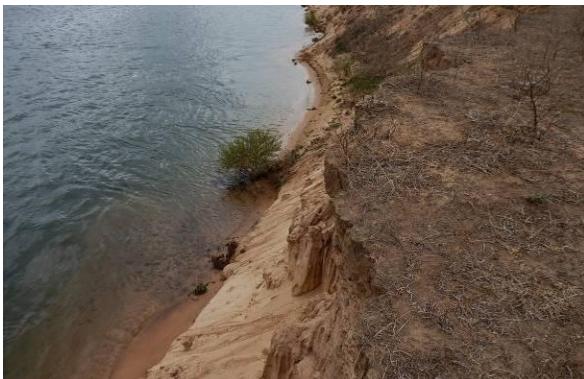
Foto 60-Perfil do talude monitorado.

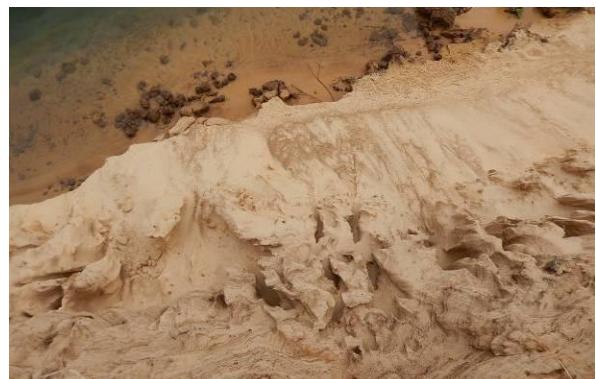
Foto 61 - Vista superior do talude.

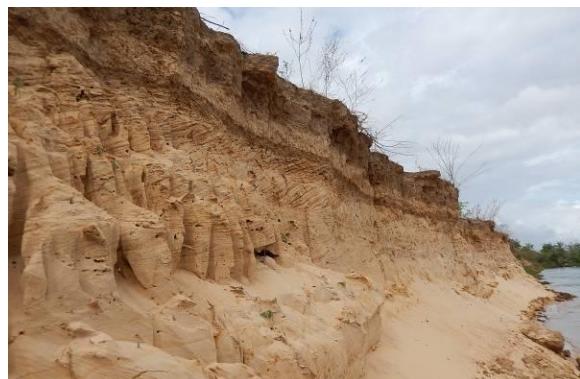
Foto 62 - Detalhe do intenso processo erosivo e acentuada inclinação do talude.

Na área em apreço ocorre intenso processo erosivo que se instala sobre o substrato francamente arenoso e altamente friável. A erosão do talude marginal se propaga principalmente em função do solapamento da base do talude pela ação das ondas. O topo do talude está exposto sem cobertura vegetal.

Em relação à campanha anterior foi identificado evolução no processo erosivo no local monitorado. Não ocorreu alteração na cota de topo do talude, porém foi identificado erosão no topo e na base do talude, a inclinação do talude manteve-se inalterada assim como o nível da água.

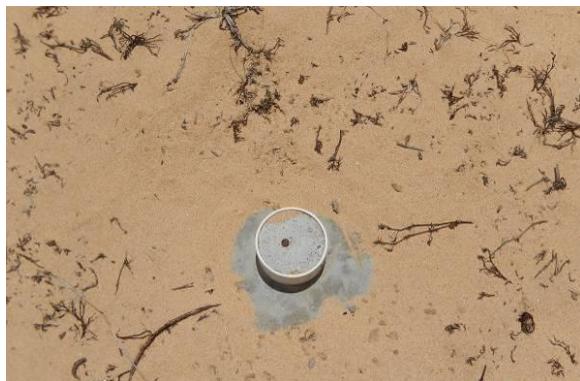
Foto 63 - Detalhe do Marco topográfico M-01.

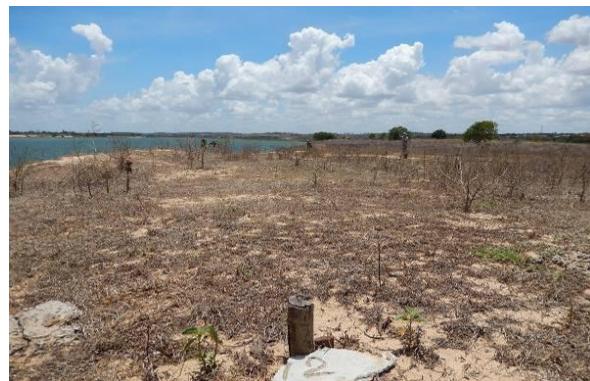
Foto 64 - Detalhe do Marco topográfico M-02.

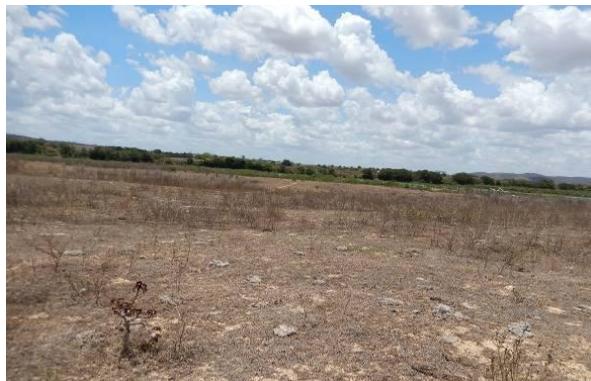
Foto 65 - Vista geral da parte superior do talude.

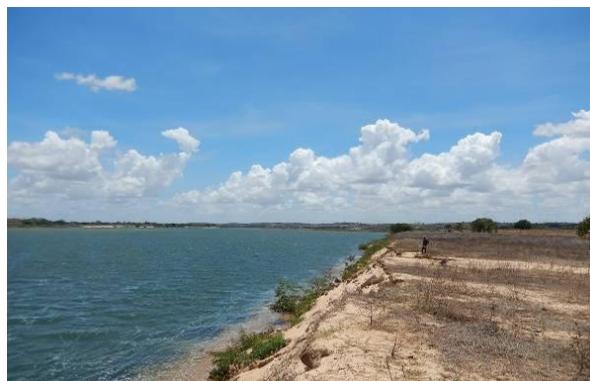
Foto 66 - Perfil longitudinal do talude.

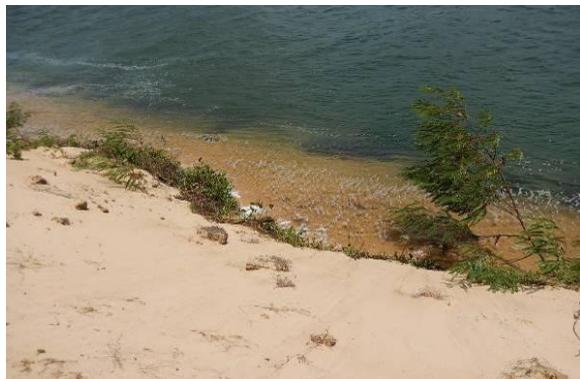
Foto 67 - Vista do topo do talude em direção ao rio.

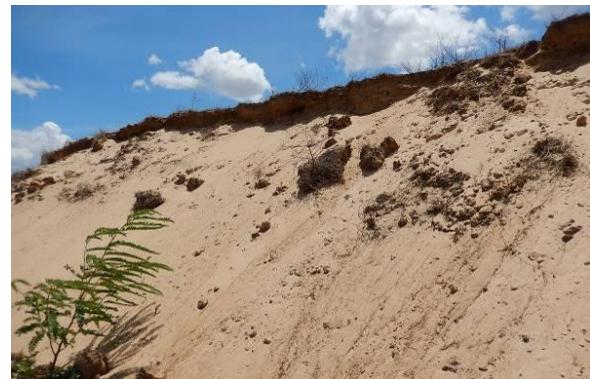
Foto 68 - Detalhe do solapamento da base do talude.

A área é alvo de processo erosivo ativo que advém substrato é francamente arenoso e altamente friável e afetado pelo solapamento da base do talude pela ação das ondas. A

erosão eólica é relevante no transporte dos sedimentos, o topo do talude nesta época do ano não é recoberto de gramíneas.

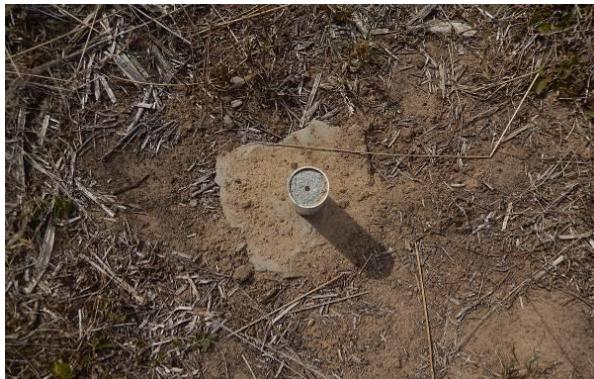
Foto 69 - Detalhe do marco topográfico M-02.

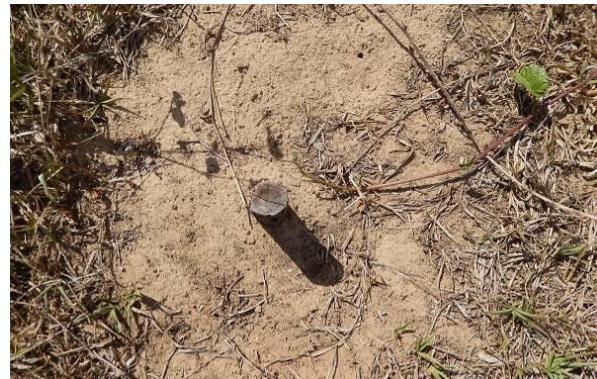
Foto 70 - Vista geral da parte superior do talude e do marco topográfico M-01.

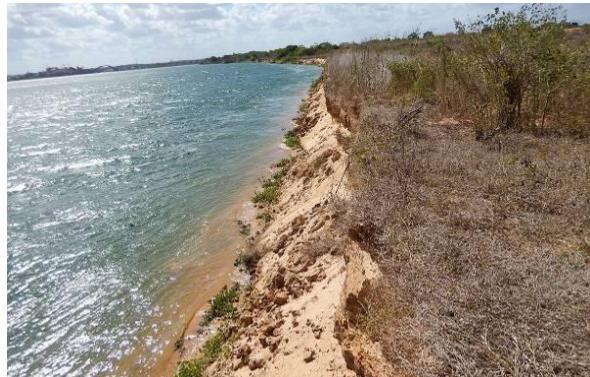
Foto 71 - Perfil longitudinal das paredes do talude.

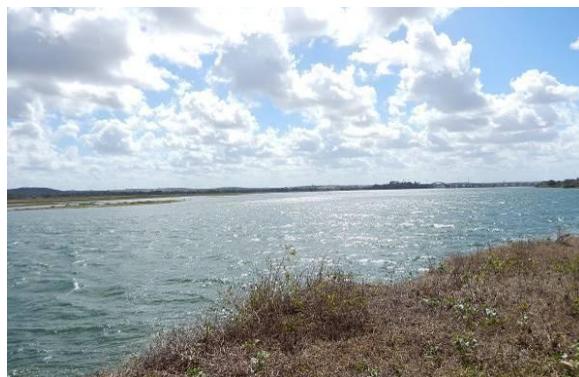
Foto 73 - Vista geral do topo do talude.

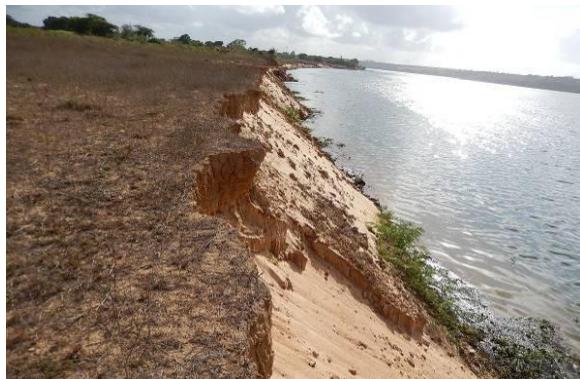
Foto 76 - Perfil longitudinal do topo do talude.

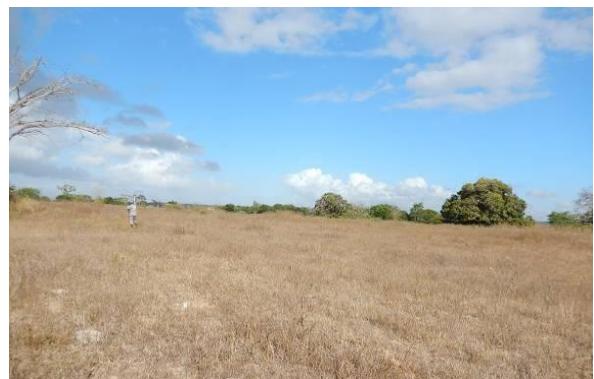
Foto 77 - Vista do topo do talude.

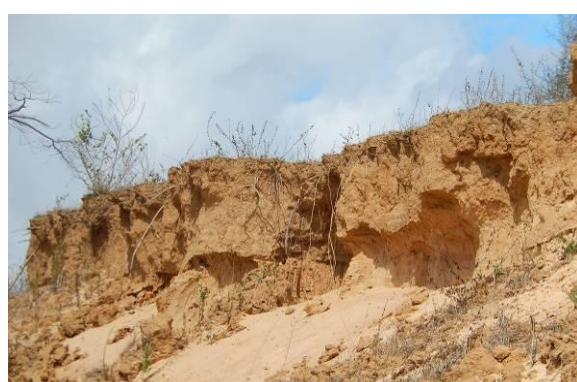
Foto 78 - Detalhe do solapamento de topo do talude.
